**ČESKÉ VYSOKÉ UČENÍ TECHNICKÉ
V PRAZE**

Diplomová práce

Rekonstrukce historické budovy z 18. století
Refurbishment of historical building from 18th century

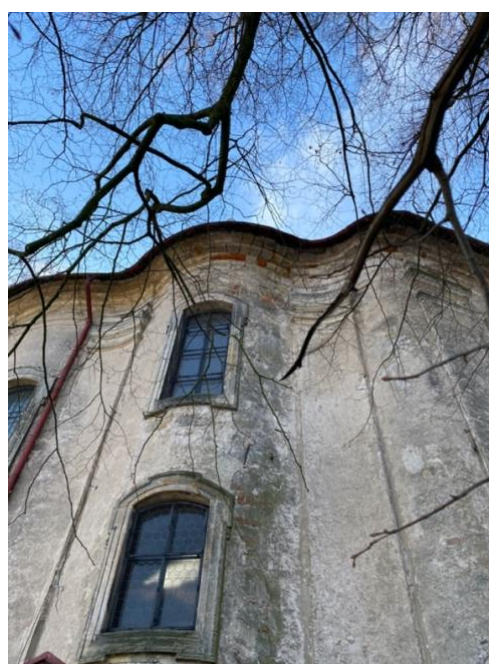
Objekt kostela a zejména průčelní zeď v podstřeší zakončuje římsa, která zeď věncí, korunuje a zároveň vytváří přechod ke střeše. Na objektu se nachází okapní římsy, nad hlavním vstupem do objektu a mohutnými zpevňujícími pilíři jsou kamenicky opracované římsy. Ostatní římsy jsou tvořeny z pískovcových kamenných kvádrů. V některých místech jsou římsy porušené natolik, že už nemají původní vzhled a profilování.

obr. 2.9 degradovaná římsa

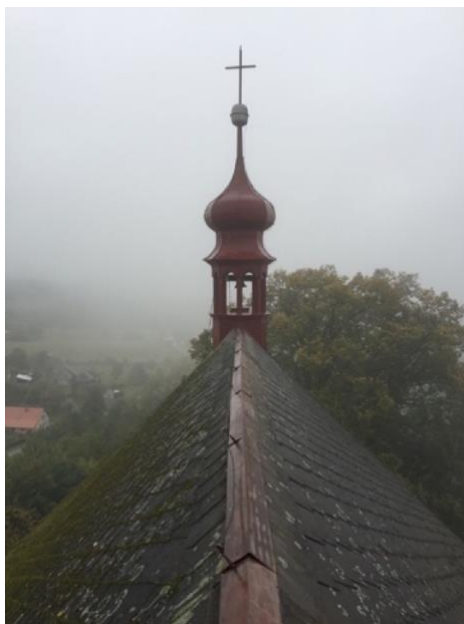
plechovou krytinou (*obr. 2.11*). Eternit je stavební materiál cementu s pojivem, kterým nejčastěji býval azbest, tato krytina je pak silně karcinogenní.

obr. 2.11 Materiály střešního pláště

Jak již bylo zmíněno v části zjednodušeného stavebně technického průzkumu, střešní krytina kostela byla v minulosti provedena z vláknocementových šablon Eternit, které jsou silně karcinogenní. Proto bude tento škodlivý materiál odstraněn. Krytina musí být odborně odstraněna, aby nedocházelo k nešetrnému zacházení při odstraňování šablon (např. lámání, řezání apod.). Na likvidaci musí dohlížet odborně odpovědná osoba, která zajistí, aby nedošlo poškození při manipulaci. Demontovaná krytina se uloží do neprodyšných utěsněných obalů. Katastrálně příslušný stavební úřad a odbor životního prostředí určí nejbližší sběrné místo tohoto odpadu. Práce s azbestem musí být ohlášena na pracovišti krajské hygienické stanice.

Jako nová střešní krytina jsou navrženy skládané střešní tašky z vláknocementových šablon. Tyto výrobky již neobsahují škodlivé látky, pouze netoxická organická vlákna. Zvolená krytina je ve formátu takzvané české šablony a v odstínu červené barvy. Stejná barva je použita na plechové krytině věží kostela. Tato krytina se nejčastěji využívá u všech typů historických staveb, kostelů a památek. Dalším důvodem k volbě této krytiny je omezení zvýšení zatížení na konstrukci krovu.

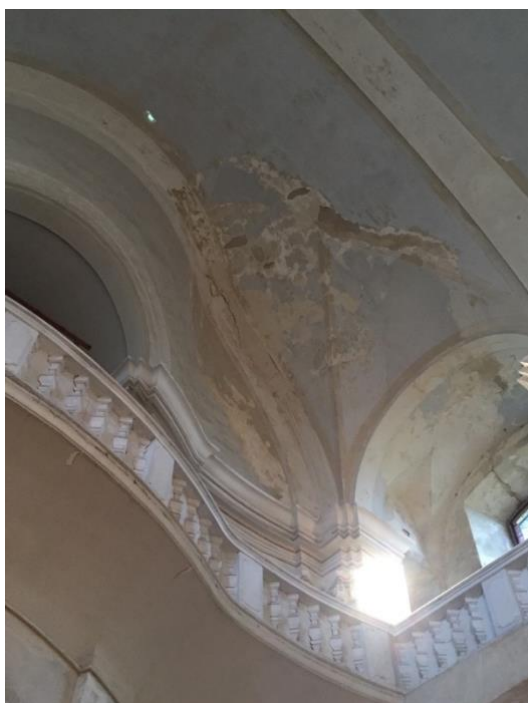
V některých problematických místech střechy objektu je dobře vidět jak v interiéru, tak v exteriéru, že dochází k zatékání srážkové vody. Zatékající voda způsobuje zejména vymývání minerálů ze zdiva a malty, dochází tak k tvoření vlhkostních map v interiéru objektu. (obr. 2.31-2.32).

obr. 2.31 Poruchy zatékáním srážkové vody

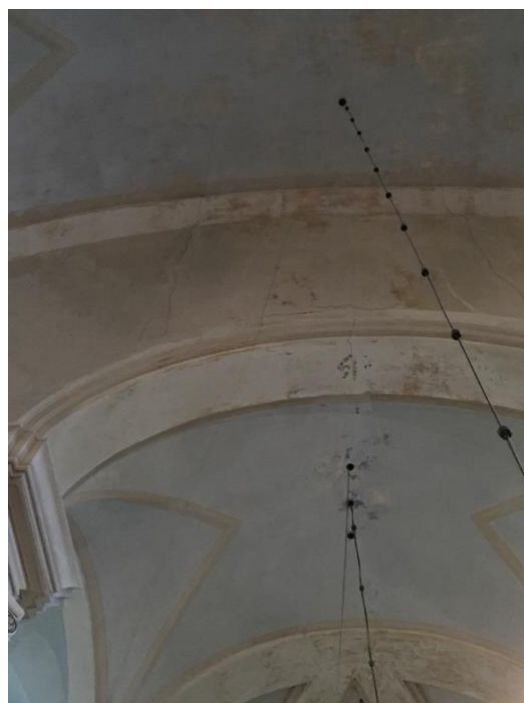
obr. 2.32 Vlhkostní mapy na stropní konstrukci

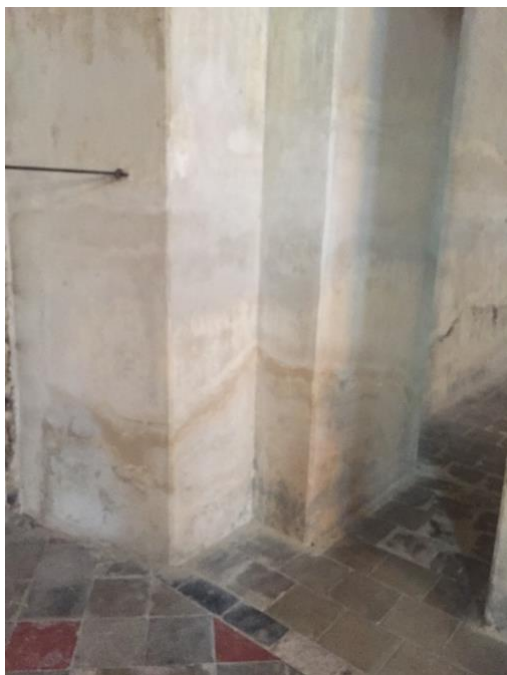
Sokl vyznačuje přibližně do výšky 1,0 m značné porušení. Svrchní vrstvy jsou opadané a na mnoha místech je míšené zdivo obnaženo celé. Vztlínající voda má kromě estetických poškození omítky vliv na nosnou funkci obvodového zdiva.

obr. 2.33 Projevy vztlínající vody v hlavní lodi

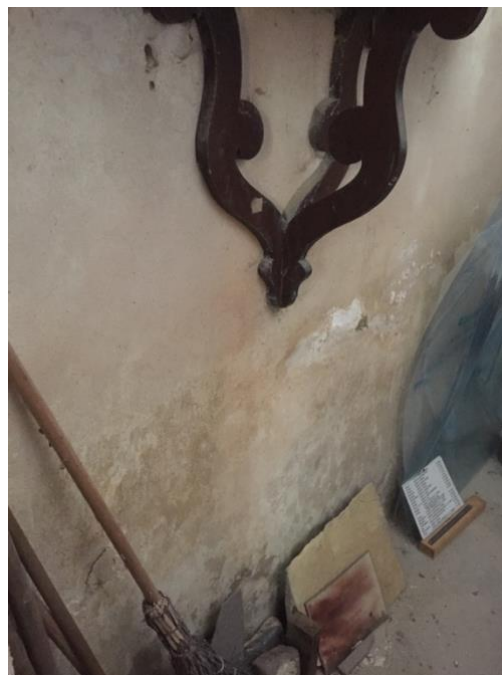
obr. 2.34 Projevy vlhkosti kolem vstupu

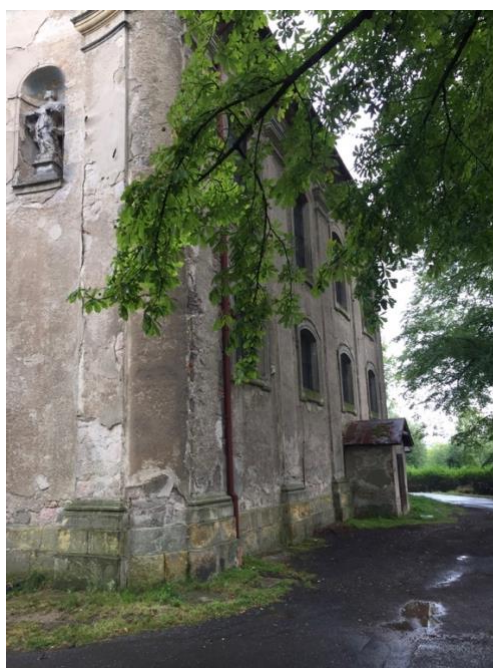
obr. 2.35 Projevy vlhkosti na fasádě

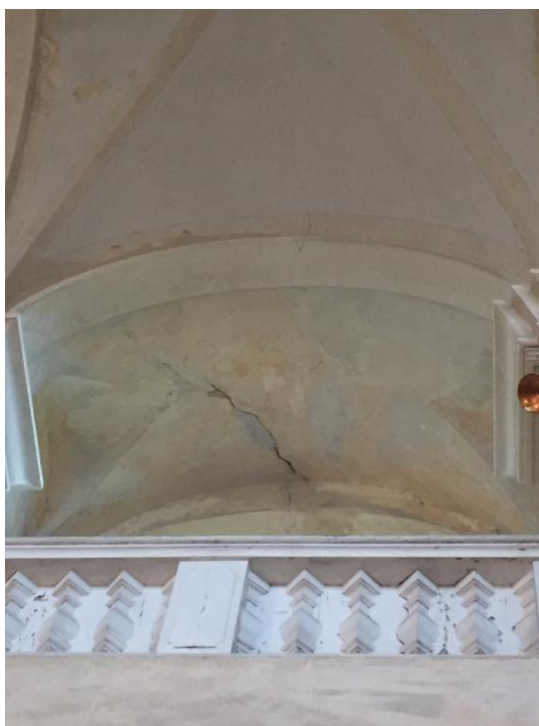
Na objektu kostela se vyskytuje velké množství menších trhlin. Několik statických trhlin jsem zaznamenal v klenbách překladů nad okny. Z průzkumu se dá usoudit, že objektové trhliny nejsou aktivní. Trhliny jsou způsobené pravděpodobně oslabením zdiva klenby vlivem zatékání srážkových vod.

obr. 2.36 Trhlina vnitřní klenby na hlavní lodi

Trhliny jsou způsobené napětím, které překročilo únosnost jednotlivých materiálů a jejich vážnost lze vyhodnotit podle tabulky uvedené v normě ČSN 73 0040. Norma je zaměřena na dynamická zatížení, lze však tabulku aplikovat i na statické zatížení. Podle tabulky v normě lze stupeň poškození kostela určeného stavebně technickým průzkumem diplomové práce řadit ke stupni 2 a 3.

Vzhledem ke svislému charakteru trhlin a také vzhledem k tomu, že nejsou příliš velkého rozsahu, lze uvažovat, že jejich vytvoření předcházelo překročení napětí daného materiálu vlivem poklesu únosnosti zatékáním srážkových vod a posuny podpor. V místě okapných říms je to pak od nadměrného vodorovného zatížení od krovu objektu.

Pasivní trhliny zasahující až na zdivo budou injektovány. V okolí trhliny se oseká pás šířky 15 cm, trhlina se očistí a zainjektuje. Injektážní směs je volena podle šířky trhliny. Trhliny do šířky 2 mm se injektují nízkoviskózní pryskyřicí vhaněné do zdiva pod tlakem 20 až 40 kPa. Pro injektáž trhliny šířky 2 až 4 mm se používají směsi pryskyřice a jemného křemičitého písku. Trhliny šířek větších než 4 mm se zaplňují cementovou injektáží nebo dvoustupňovou injektáží pryskyřice a cementové malty.

Aktivní trhliny je nutné před vyplněním injektážní směsí zajistit proti dalšímu rozšiřování. Byla zvolena varianta dodatečného zpevnění nebo sešívání zdiva pomocí vysokopevnostní nerezové helikální výztuže.

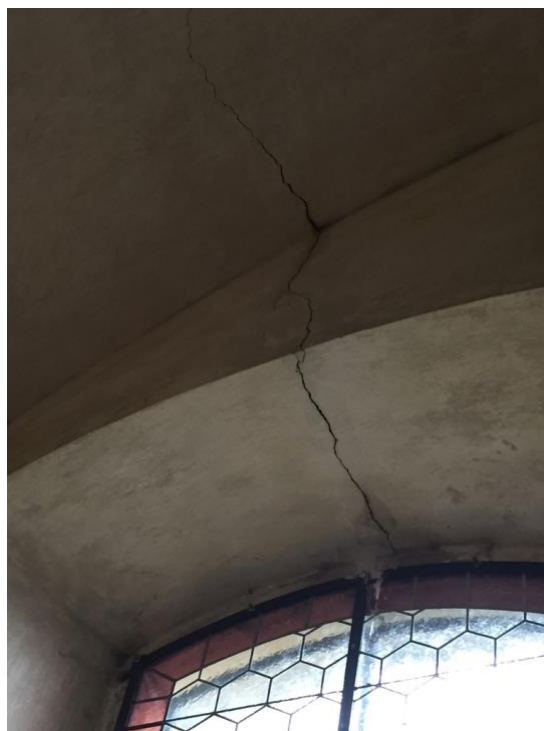
obr. 2.37 Trhlina v klenbě okenního otvoru

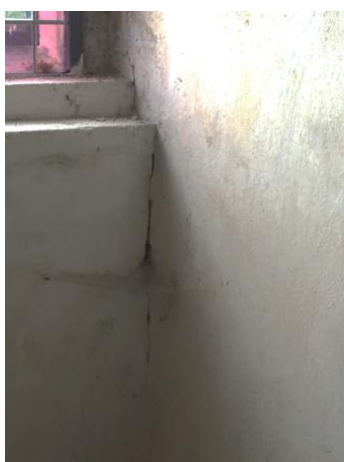
Svislé konstrukce vykazují pouze drobné trhliny navazující na trhliny vodorovné v klenbách nad otvory. Mohutné nosné konstrukce bezpečně a spolehlivě vzdorují účinkům zatížení. Jako slabé místo by se dala označit okapná římsa, kde pravděpodobně důsledkem velkého rozpětí krovu, tudíž velkým vodorovným silám do pozednice, dochází k trhlinám v horní části objektu.[13]

obr. 2.38 Trhlina v místě parapetu

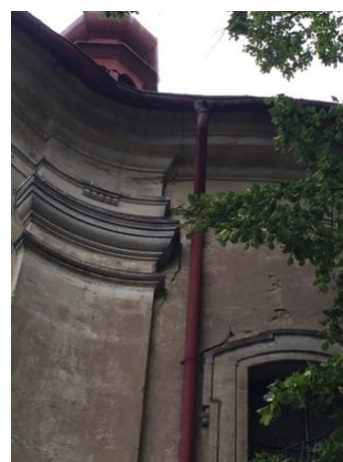
obr. 2.39 Trhlina v okapní římse

Trhliny v okapní římsě, jak již bylo zmíněno v kapitole 2.2.5, jsou pravděpodobně způsobeny nadměrným zatížením pozednice vodorovnou silou. Jelikož zděné objekty před rokem 1930 postrádají železobetonové věnce, dochází k poruchám v místě uložení pozednice. Krov kostela je provedený na rozpon cca 17 m. Ve výškové úrovni uložení pozednice, kde by mohlo být vodorovné ztužení krovu pak vystupuje klenba hlavní lodi, která musela být krovem obejita [18].

Sanace trhlin byla zpracována ve dvou variantách. V prvním případě za použití ocelových táhel kotvených do železobetonového věnce. Ve druhé variantě bylo navrženo vyheverování celé konstrukce krovu a zaskobení kamenných kvádrů do cihelného zdiva.
