**Analýza dopravně bezpečnostních rizik na silnici I/22
v Plzeňském kraji**

Příloha č. 13

**Přehled identifikovaných
dopravně – bezpečnostních deficitů
směr staničení - část A**

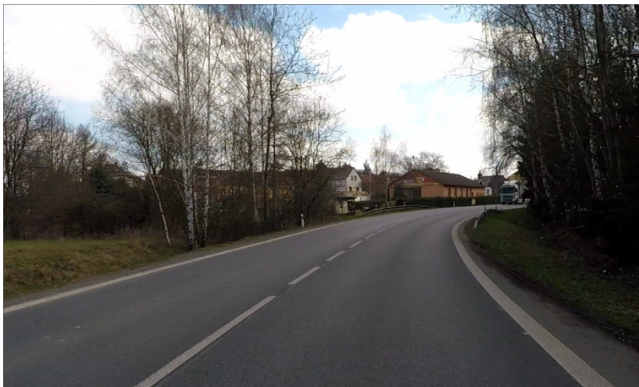
I/22 - P | km 0 - 1 | ID 418

Mezikřižovatkový úsek

↔ 50 m - Chybně provedené VDZ (neodpovídá délce rozhledu pro předjíždění dle ČSN 73 6101)

ZÁVAŽNOST RIZIKA: **STŘEDNÍ**

Návrh opatření: Náprava provedení SDZ a VDZ

Poznámka: V předmětném úseku nahradit VDZ V 2a za V 1a.

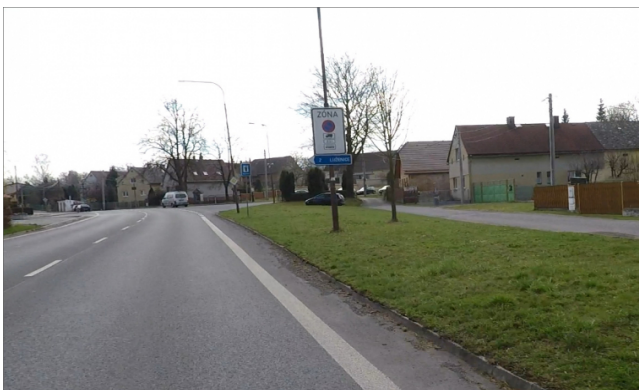
I/22 - P | km 0 - 1 | ID 420

Mezikřížovatkový úsek

⊙ 1x - Riziková kombinace SDZ (nevhodné uspořádání, resp. společné umístění)

Poznámka: Chybně umístěné SDZ IZ 8a a IS 3b - nesmí být na jednom sloupku.

ZÁVAŽNOST RIZIKA: NÍZKA

Návrh opatření: Náprava provedení SDZ

Poznámka: Separace SDZ.

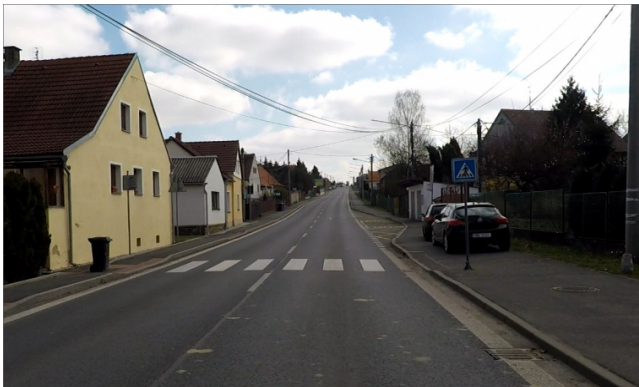
I/22 - P | km 0 - 1 | ID 422

Přechod pro chodce

- ⊖ 1x - Absence prvků pro OOSPO
- ⊖ 1x - Absence přisvětlení

Poznámka: Absence prvků OOSPO na pravé straně.

ZÁVAŽNOST RIZIKA: **NÍZKÁ**

Návrh opatření: Vytvoření adekvátních podmínek pro pěší dle ČSN 73 6110/Z1

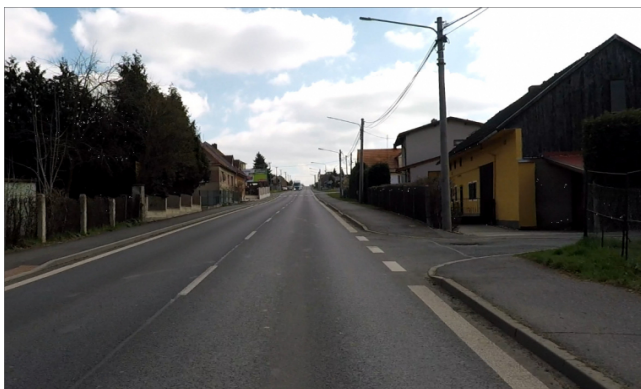
I/22 - P | km 0 - 1 | ID 423

Křižovatka

⊙ 1x - Absence SDZ nebo dopravního zařízení

Poznámka: Absence SDZ P 2.

ZÁVAŽNOST RIZIKA: **NÍZKÁ**

Návrh opatření: Realizace, oprava SDZ

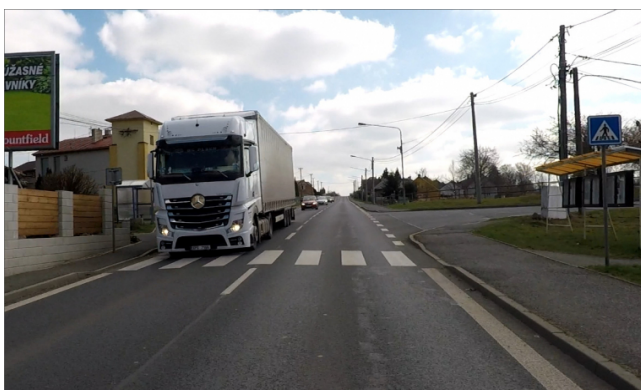
I/22 - P | km 0 - 1 | ID 424

Přechod pro chodce

⊙ 1x - Absence prvků pro OOSPO

⊙ 1x - Absence přisvětlení

ZÁVAŽNOST RIZIKA: **NÍZKÁ**

Návrh opatření: Vytvoření adekvátních podmínek pro pěší dle ČSN 73 6110/Z1

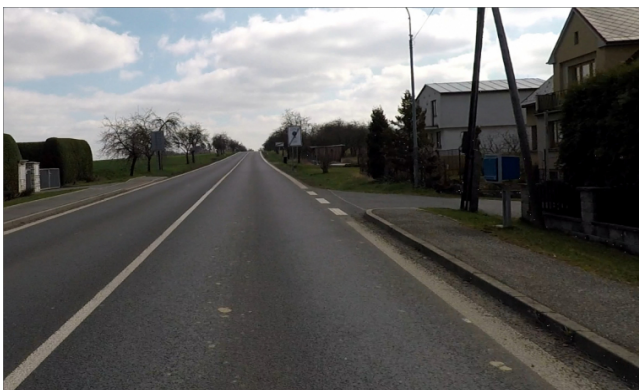
I/22 - P | km 0 - 1 | ID 446

Křižovatka

⊙ 1x - Absence SDZ nebo dopravního zařízení

⊙ 1x - Neadekvátní provedení VDZ

Poznámka: Absence SDZ P 2. Chybné provedení VDZ oddělující jízdní pruhy.

ZÁVAŽNOST RIZIKA: NÍZKÁ

Návrh opatření: Realizace, oprava SDZ
Poznámka: Současně náprava provedení VDZ na V 2b.
Náročnost realizace: **Administrativní řešení**

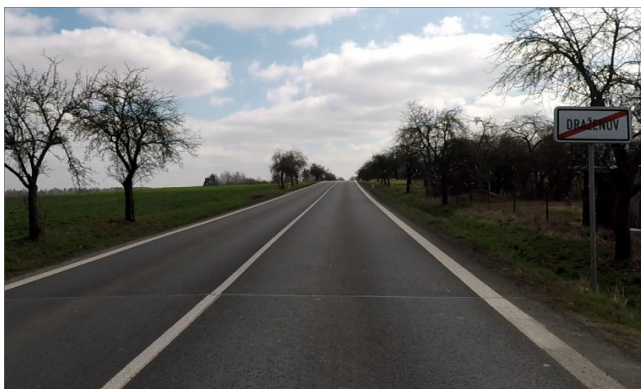
I/22 - P | km 0 - 1 | ID 447

Technický stav vozovky

↔ 920 m - Absence zpevněné krajnice

ZÁVAŽNOST RIZIKA: **STŘEDNÍ**

Návrh opatření: Realizace zpevněné krajnice

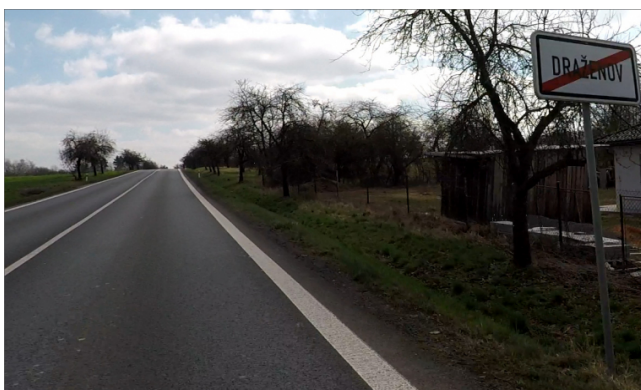
I/22 - P | km 0 - 1 | ID 448

Pevná překážka

↔ 120 m - Stromořadí

Poznámka: Stromy se nachází na vnější straně příkopu. V tomto úseku lze předpokládat skutečnou rychlost vozidel nižší než je nejvyšší dovolená (výjezd / vjezd do obce).

ZÁVAŽNOST RIZIKA: **NÍZKÁ**

Návrh opatření: Odstranění, ochrana svodidly

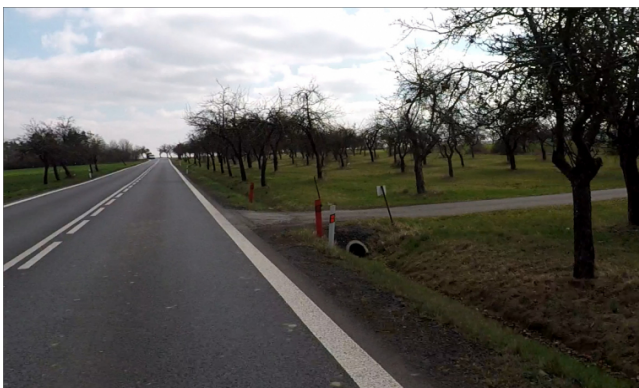
I/22 - P | km 1 - 2 | ID 450

Pevná překážka

⊙ 2x - Polotuhé zemní těleso sjezdu / samostatného sjezdu

ZÁVAŽNOST RIZIKA: STŘEDNÍ

Návrh opatření: Systematické opatření I. (instalace deformačních prvků, ochránění, zešíkmení, zrušení)
Poznámka: -
Náročnost realizace: **Složité řešení**

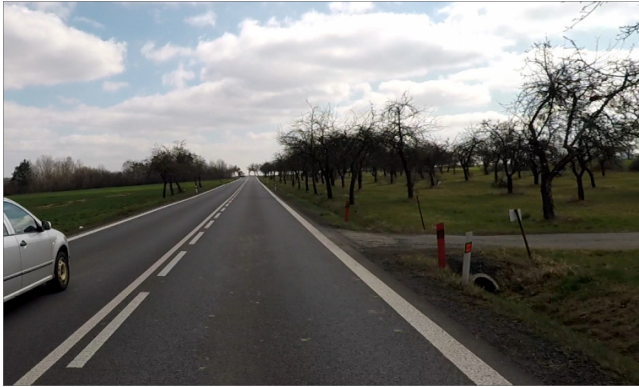
I/22 - P | km 1 - 2 | ID 1427

Sjezd / samostatný sjezd / parkoviště

⊙ 1x - Neadekvátní dopravní zařízení

Poznámka: Nevhodné umístění DZ Z 11c/d u nevýznamného sjezdu.

ZÁVAŽNOST RIZIKA: NÍZKA

Návrh opatření: Realizace změny
Poznámka: Odstranění DZ Z 11c/d.
Náročnost realizace: **Administrativní řešení**

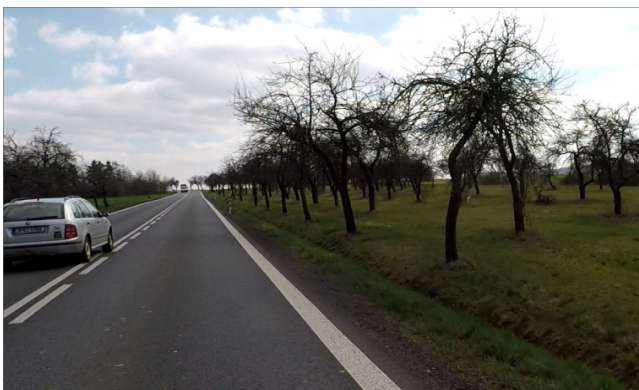
I/22 - P | km 1 - 2 | ID 451

Pevná překážka

↔ 230 m - Stromořadí

Poznámka: Stromy se nachází na vnější straně příkopu.

ZÁVAŽNOST RIZIKA: NÍZKA

Návrh opatření: Odstranění, ochrana svodidly
Poznámka: -
Náročnost realizace: **Administrativní řešení**

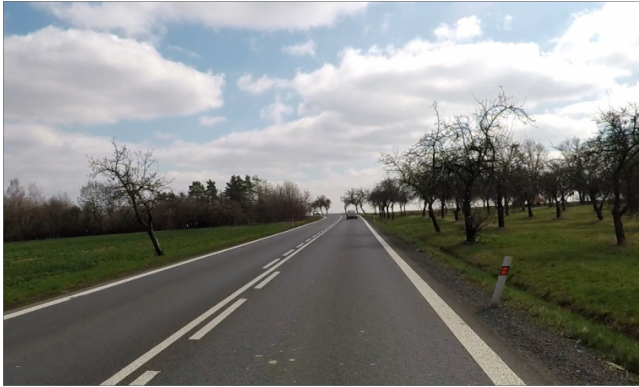
I/22 - P | km 1 - 2 | ID 459

Mezikřižovatkový úsek

⊙ 1x - Absence SDZ a VDZ

Poznámka: Absence SDZ B 21a a VDZ V 9b.

ZÁVAŽNOST RIZIKA: NÍZKÁ

Návrh opatření: Realizace SDZ B 21a a VDZ V 9b
Poznámka: -
Náročnost realizace: **Administrativní řešení**

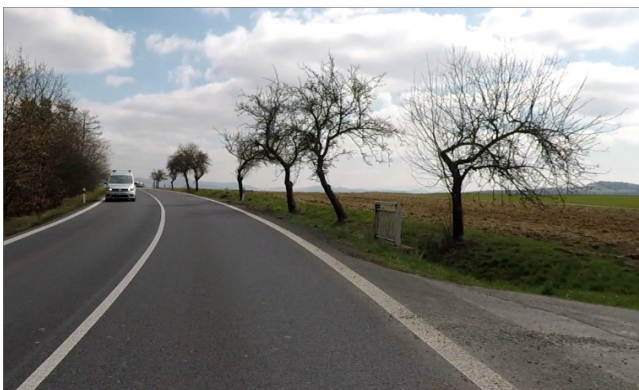
I/22 - P | km 1 - 2 | ID 452

Pevná překážka

⊙ 1x - Tuhé čelo trubního příčného propustku, ocelové zábradlí

Poznámka: Zábradlí svým provedením představuje riziko v podobě vniknutí jednotlivých částí do interiéru vozidla při nárazu.

ZÁVAŽNOST RIZIKA: VYSOKÁ

Návrh opatření: Ochrana svodidly
Poznámka: -
Náročnost realizace: **Administrativní řešení**

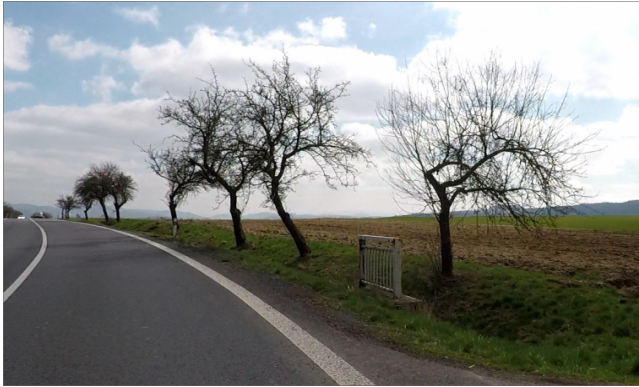
I/22 - P | km 1 - 2 | ID 453

Pevná překážka

↔ 190 m - Stromořadí

Návrh opatření: Odstranění, ochrana svodidly
Poznámka: -
Náročnost realizace: **Administrativní řešení**

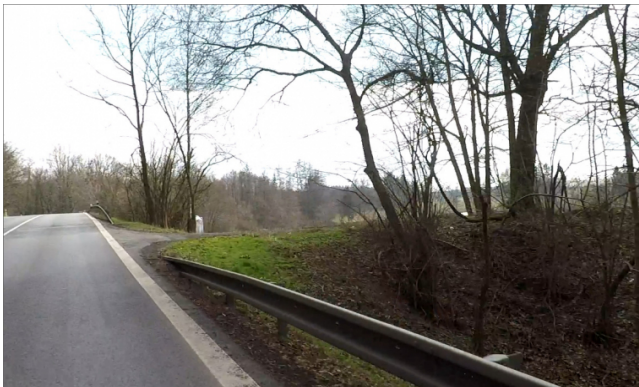
⊙ 1x - Stromy, vzrostlá zeleň

Poznámka: Stromy a vzrostlá zeleň nacházející se v blízkosti začátku svodidla, riziko zejména pro vozidla jedoucí v protisměru.**ZÁVAŽNOST RIZIKA: STŘEDNÍ****LOKALIZACE****GPS:** N: 49° 25' 30. 929" E: 12° 57' 58. 32"**Staničení:** km 8,298**Lokalita:** Extravilán**Odpovědný správce:** okres Domažlice**Nejvyšší dovolená rychlost:** 90 km/h

Návrh opatření: Odstranění, ochrana svodidly
Poznámka: V případě ochrany svodidly lze adekvátně prodloužit stávající svodidlo a realizovat jeho směrové vychýlení a zavázání do svahu.
Náročnost realizace: **Administrativní řešení**

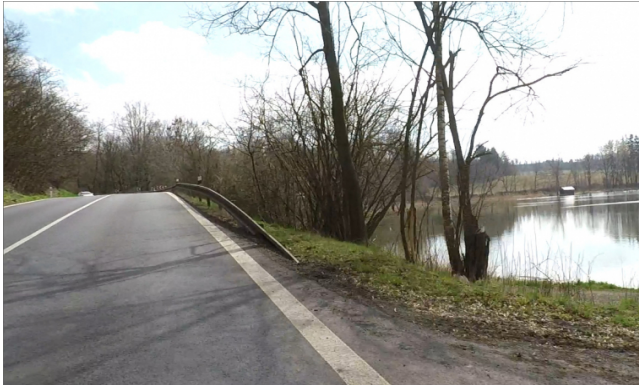
I/22 - P | km 8 - 9 | ID 793

⊙ 1x - Stromořadí, vzrostlá zeleň

Návrh opatření: Odstranění, ochrana svodidly
Poznámka: V případě ochrany svodidly lze adekvátně prodloužit stávající svodidlo a realizovat jeho směrové vychýlení a zavázání do svahu.
Náročnost realizace: **Administrativní řešení**

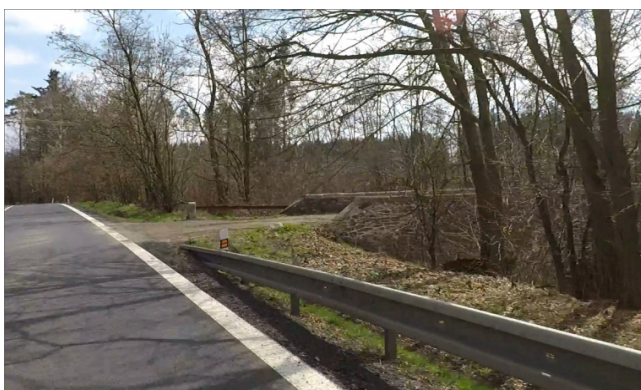
I/22 - P | km 9 - 10 | ID 802

⊙ 1x - Stromy, vzrostlá zeleň

Poznámka: Stromy a vzrostlá zeleň nacházející se v blízkosti začátku svodidla, riziko zejména pro vozidla jedoucí v protisměru.

Návrh opatření: Odstranění, ochrana svodidly

Poznámka: V případě ochrany svodidla lze adekvátně prodloužit stávající svodidlo a realizovat jeho směrového vychýlení a zavázání do zemního tělesa.

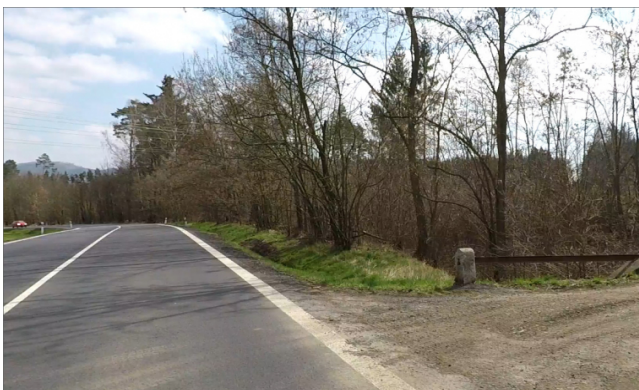
I/22 - P | km 9 - 10 | ID 803

↔ 260 m - Stromy, vzrostlá zeleň

Návrh opatření: Odstranění, ochrana svodidly
Poznámka: Současně realizace směrového vychýlení svodidla.
Náročnost realizace: **Administrativní řešení**

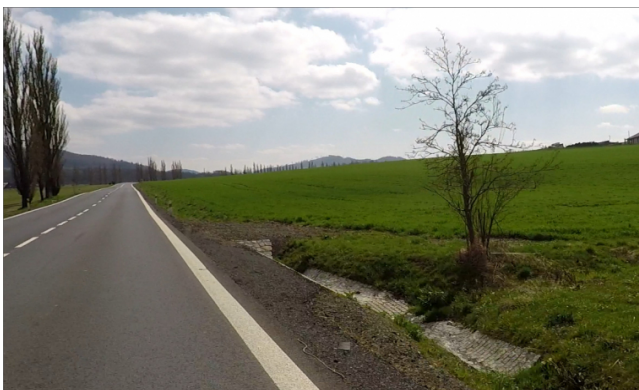
I/22 - P | km 10 - 11 | ID 814

⊙ 1x - Vzrostlá zeleň (průměr kmene do 0,1 m)

Poznámka: Vzrostlá zeleň nacházející se v blízkosti PK primárně představuje riziko do budoucna.

Návrh opatření: Odstranění
Poznámka: -
Náročnost realizace: **Jednoduché řešení**
