**ČESKÉ VYSOKÉ UČENÍ TECHNICKÉ V PRAZE**

**Analýza dopravně bezpečnostních rizik na silnici I/22  
v Plzeňském kraji**

Příloha č. 14

**Přehled identifikovaných  
dopravně – bezpečnostních deficitů  
směr staničení - část B**

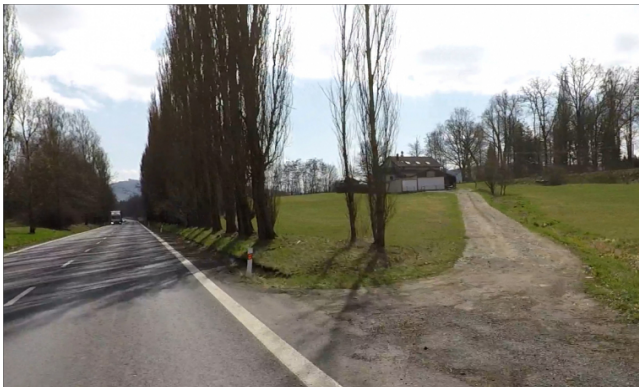
## I/22 - P | km 11 - 12 | ID 822

Pevná překážka

⊙ 3x - Strom

### ZÁVAŽNOST RIZIKA: STŘEDNÍ

**Návrh opatření:** Odstranění

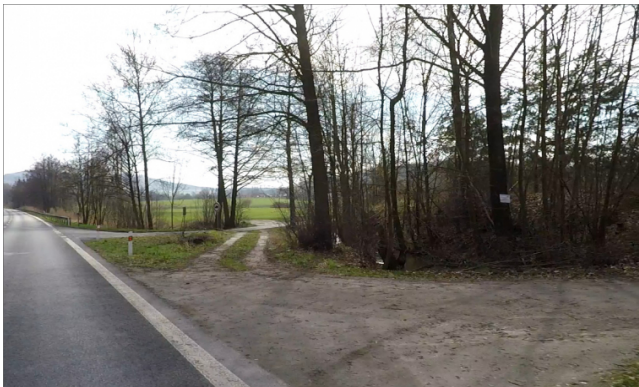
## I/22 - P | km 12 - 13 | ID 834

Pevná překážka

↔ 25 m - Stromy, vzrostlá zeleň

### ZÁVAŽNOST RIZIKA: STŘEDNÍ

**Návrh opatření:** Odstranění

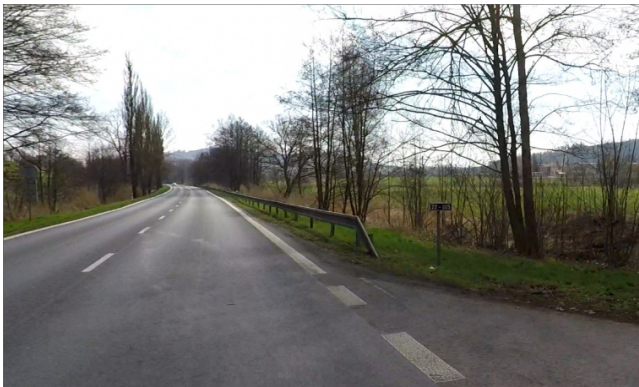
## I/22 - P | km 12 - 13 | ID 842

Technický stav vozovky

↔ 740 m - Absence zpevněné krajnice

### ZÁVAŽNOST RIZIKA: **STŘEDNÍ**

**Návrh opatření:** Realizace zpevněné krajnice  
**Poznámka:** -  
**Náročnost realizace:** **Složitě řešení**

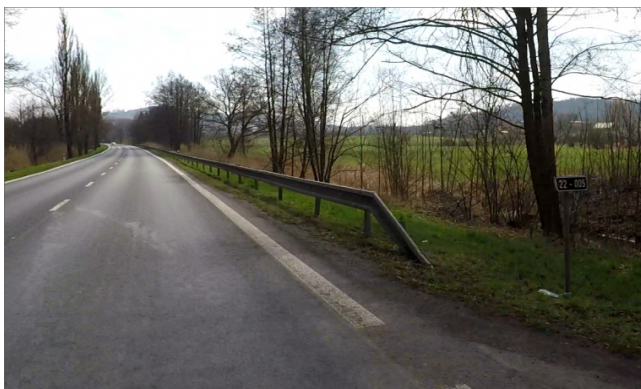
## I/22 - P | km 12 - 13 | ID 837

Zádržné zařízení

- ⊙ 1x - Krátký výškový náběh svodidla
  - ⊙ 1x - Neadekvátně provedené svodidlo (např. malý poloměr zaoblení, nevhodná poloha umístění)
- Poznámka:** Neadekvátní propojení výškového náběhu a pásnice svodidla.

**ZÁVAŽNOST RIZIKA:** **STŘEDNÍ**

**Návrh opatření:** Náprava provedení zádržného zařízení

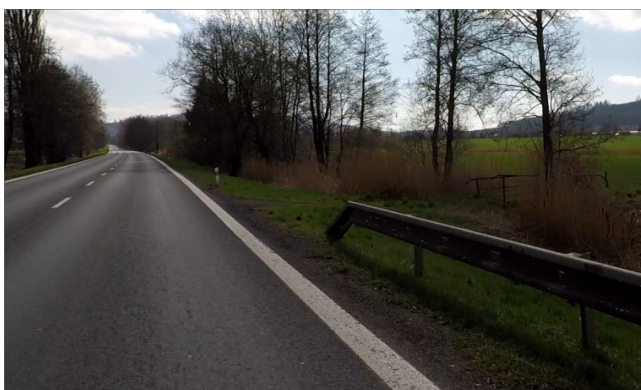
## I/22 - P | km 12 - 13 | ID 838

Zádržné zařízení

- ⊙ 1x - Krátký výškový náběh svodidla
  - ⊙ 1x - Neadekvátně provedené svodidlo (např. malý poloměr zaoblení, nevhodná poloha umístění)
- Poznámka:** Krátký výškový náběh svodidla rizikový pro protisměr. Neadekvátní propojení výškového náběhu a pásnice svodidla.

**ZÁVAŽNOST RIZIKA:** **STŘEDNÍ**

**Návrh opatření:** Náprava provedení zádržného zařízení

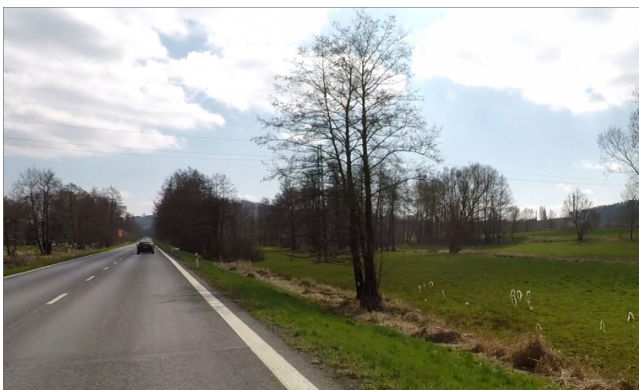
## I/22 - P | km 12 - 13 | ID 840

Pevná překážka

⊙ 2x - Strom

**Poznámka:** Stromy se nachází pod úrovní nivelety PK.

### ZÁVAŽNOST RIZIKA: **VYSOKÁ**

**Návrh opatření:** Odstranění  
**Poznámka:** -  
**Náročnost realizace:** **Administrativní řešení**

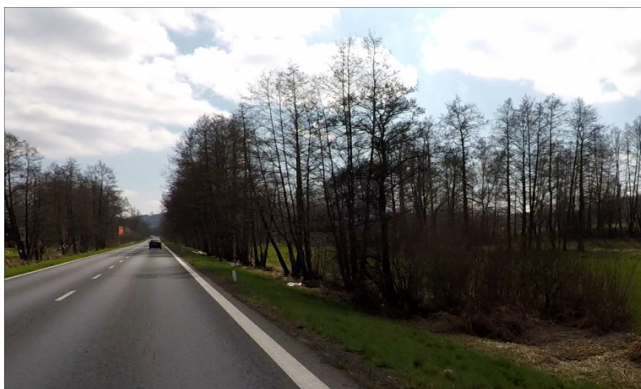
## I/22 - P | km 12 - 13 | ID 841

Pevná překážka

↔ 225 m - Stromořadí, vzrostlá zeleň

**Poznámka:** Stromy se nachází pod úrovní nivelety PK.

### ZÁVAŽNOST RIZIKA: **VYSOKÁ**

**Návrh opatření:** Odstranění, ochrana svodidly  
**Poznámka:** -  
**Náročnost realizace:** **Administrativní řešení**

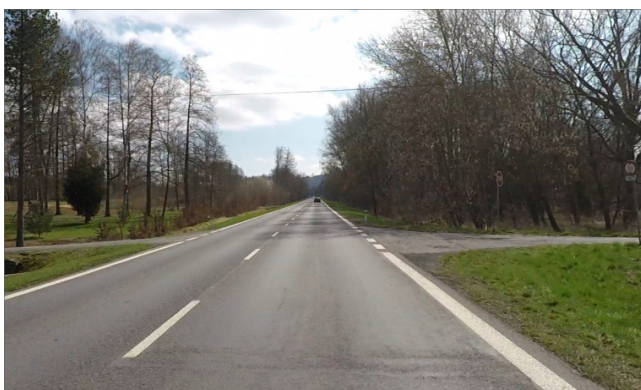
## I/22 - P | km 12 - 13 | ID 843

Křižovatka

⊙ 1x - Absence SDZ nebo dopravního zařízení

⊙ 1x - Absence nebo opotřebované VDZ

**Poznámka:** Absence SDZ P 1P. Absence VDZ V 4 na vedlejším ramenu křižovatky.

### ZÁVAŽNOST RIZIKA: **NÍZKÁ**

**Návrh opatření:** Realizace, oprava SDZ  
**Poznámka:** Současně realizace VDZ.  
**Náročnost realizace:** **Administrativní řešení**

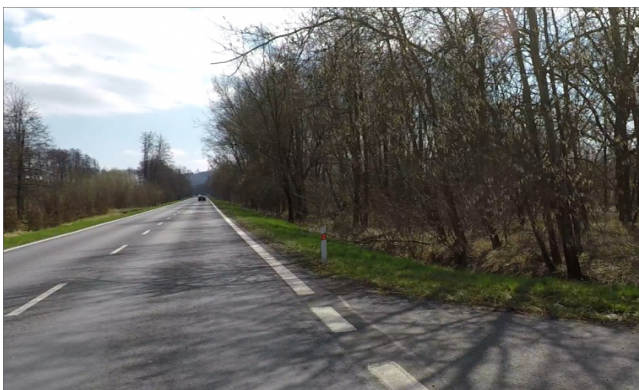
## I/22 - P | km 12 - 13 | ID 845

Technický stav vozovky

↔ 720 m - Absence zpevněné krajnice

### ZÁVAŽNOST RIZIKA: **STŘEDNÍ**

**Návrh opatření:** Realizace zpevněné krajnice  
**Poznámka:** -  
**Náročnost realizace:** **Složitě řešení**

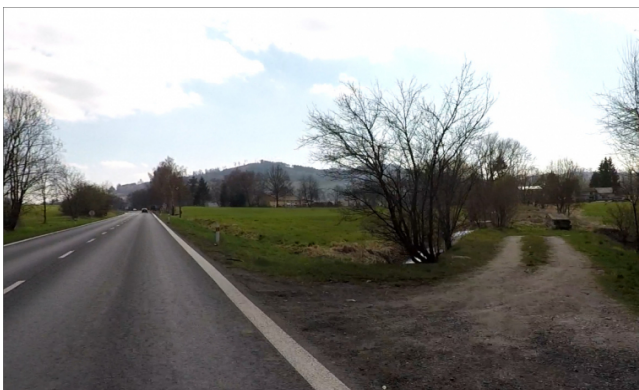
## I/22 - P | km 13 - 14 | ID 846

Pevná překážka

⊙ 1x - Stromy, vzrostlá zeleň

⊙ 1x - Tuhé čelo trubního propustku pod - sjezdem / samostatným sjezdem

**Poznámka:** Rizikové pouze čelo B.

### ZÁVAŽNOST RIZIKA: **STŘEDNÍ**

**Návrh opatření:** Systematické opatření I. (instalace deformačních prvků, ochránění, zešíkmení, zrušení)

**Poznámka:** Současně odstranění stromů a vzrostlé zeleně.

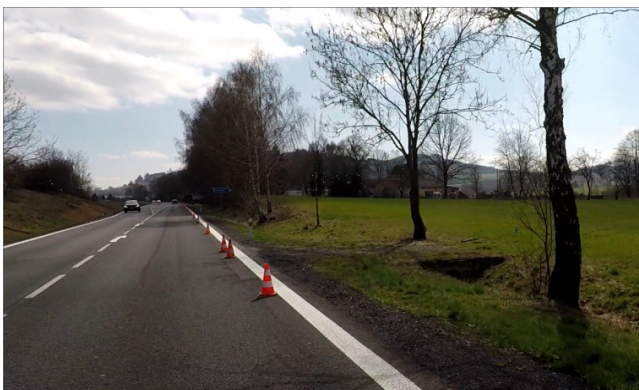
Pevná překážka

⊙ 2x - Tuhé čelo trubního propustku pod - sjezdem / samostatným sjezdem

**Návrh opatření:** Systematické opatření I. (instalace deformačních prvků, ochránění, zešíkmení, zrušení)**Poznámka:** -**Náročnost realizace:** **Složité řešení****BEZPEČNOSTNÍ DEFICIT**

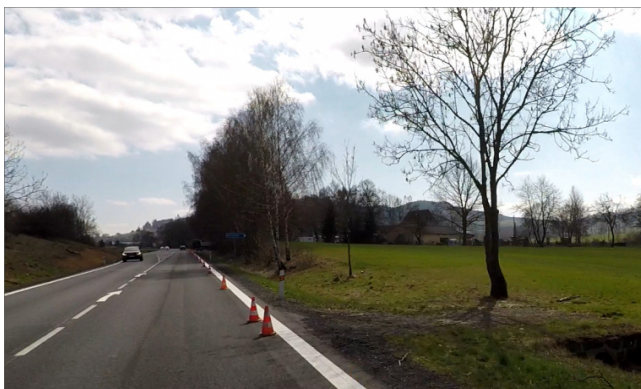
## I/22 - P | km 13 - 14 | ID 849

Pevná překážka

↔ 50 m - Stromy, vzrostlá zeleň

**Poznámka:** Stromy se nachází na vnější straně příkopu.

### ZÁVAŽNOST RIZIKA: **NÍZKÁ**

**Návrh opatření:** Odstranění, ochrana svodidly  
**Poznámka:** -  
**Náročnost realizace:** **Administrativní řešení**

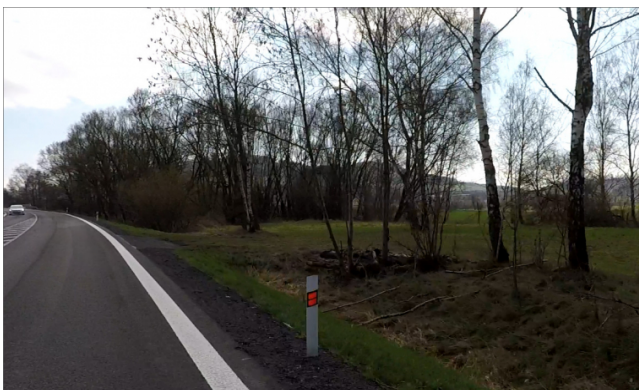
## I/22 - P | km 13 - 14 | ID 853

⊙ 1x - Stromy, vzrostlá zeleň

**Návrh opatření:** Odstranění  
**Poznámka:** -  
**Náročnost realizace:** **Administrativní řešení**

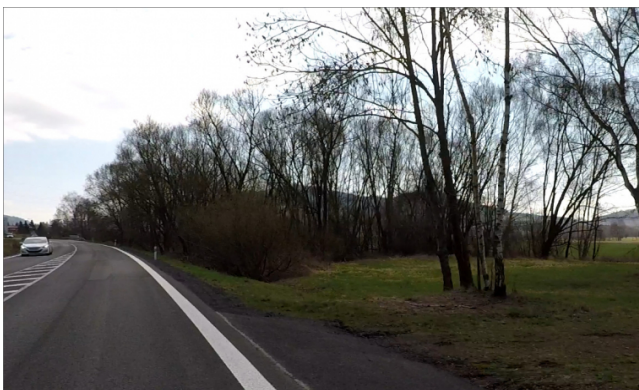
## I/22 - P | km 13 - 14 | ID 854

↔ 140 m - Stromy, vzrostlá zeleň

**Návrh opatření:** Odstranění, ochrana svodidly

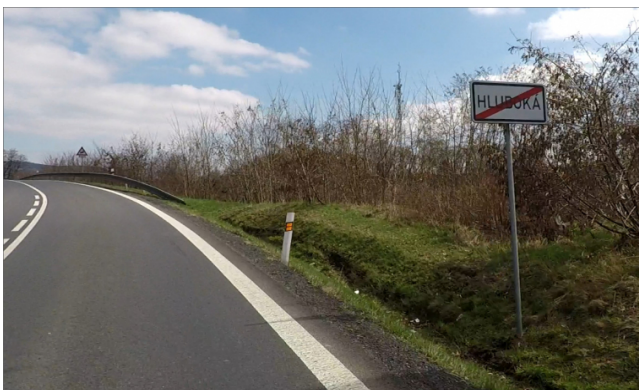
## I/22 - P | km 18 - 19 | ID 910

⊙ 1x - Vzrostlá zeleň (průměr kmene do 0,1 m)

**Poznámka:** Vzrostlá zeleň nacházející se v blízkosti PK primárně představuje riziko do budoucna.

**Návrh opatření:** Odstranění  
**Poznámka:** -  
**Náročnost realizace:** **Jednoduché řešení**

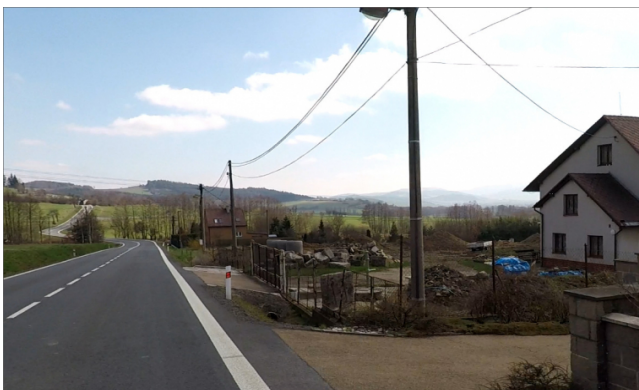
Pevná překážka

**Návrh opatření:** Příčné odsunutí do větší vzdálenosti od komunikace**Poznámka:** -**Náročnost realizace:** **Administrativní řešení****BEZPEČNOSTNÍ DEFICIT**

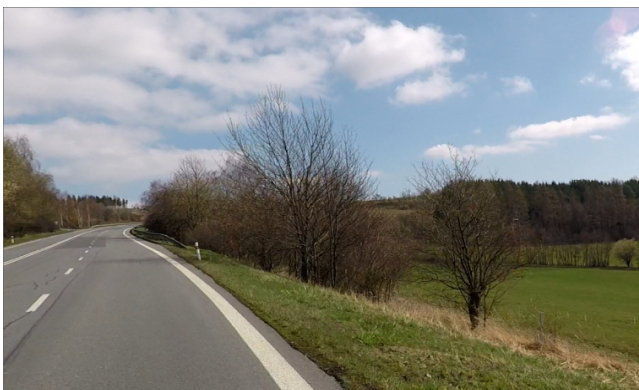
## I/22 - P | km 22 - 23 | ID 955

↔ 30 m - Stromy, vzrostlá zeleň

**Návrh opatření:** Odstranění, ochrana svodidly

**Poznámka:** V případě ochrany svodidly lze adekvátně prodloužit stávající svodidlo a realizovat směrové vychýlení.

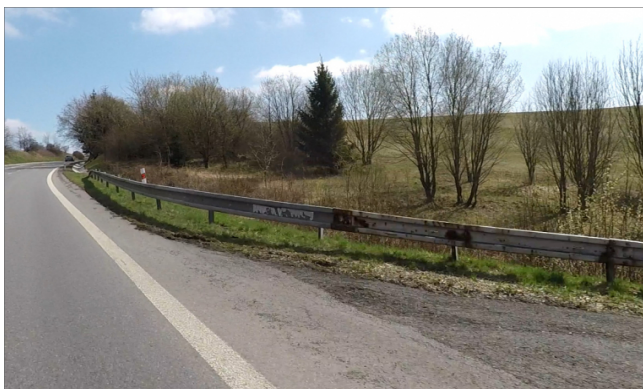
## I/22 - P | km 23 - 24 | ID 956

**Poznámka:** Pokročilá koroze v místech propojení pásnic zhoršuje mechanické vlastnosti ocelového svodidla.

**Návrh opatření:** Náprava provedení zádržného zařízení

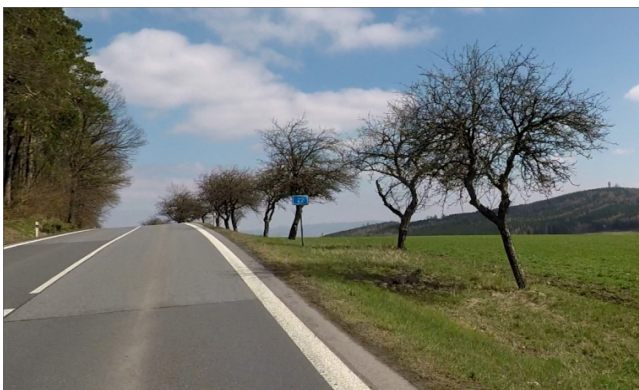
Pevná překážka

**Návrh opatření:** Odstranění, ochrana svodidly**Poznámka:** V případě ochrany svodidly lze adekvátně prodloužit stávající svodidla.**Náročnost realizace:** **Administrativní řešení****BEZPEČNOSTNÍ DEFICIT**
