ČESKÉ VYSOKÉ UČENÍ TECHNICKÉ V PRAZE

**Analýza dopravně bezpečnostních rizik na silnici I/22
v Plzeňském kraji**

Příloha č. 15

**Přehled identifikovaných
dopravně – bezpečnostních deficitů
směr staničení - část C**

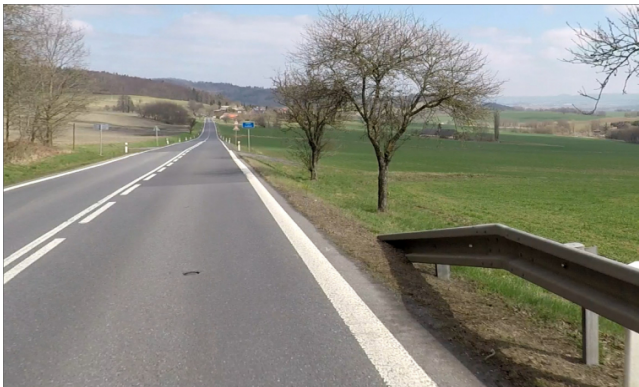
I/22 - P | km 24 - 25 | ID 970

BEZPEČNOSTNÍ DEFICIT

Zádržné zařízení

⊙ 1x - Krátký výškový náběh svodidla

Poznámka: Krátký výškový náběh svodidla rizikový pro protisměr.

ZÁVAŽNOST RIZIKA: **STŘEDNÍ**

Návrh opatření: Náprava provedení zádržného zařízení
Poznámka: -
Náročnost realizace: **Jednoduché řešení**

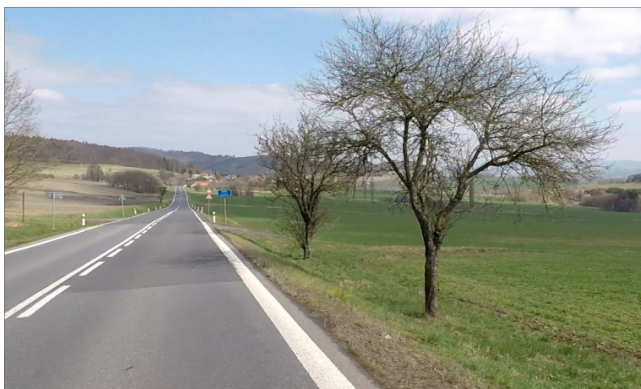
I/22 - P | km 24 - 25 | ID 971

BEZPEČNOSTNÍ DEFICIT

Pevná překážka

⊙ 2x - Strom

ZÁVAŽNOST RIZIKA: **VYSOKÁ**

Návrh opatření: Odstranění, ochrana svodidly
Poznámka: V případě ochrany svodidly lze adekvátně prodloužit stávající svodidla.
Náročnost realizace: **Administrativní řešení**

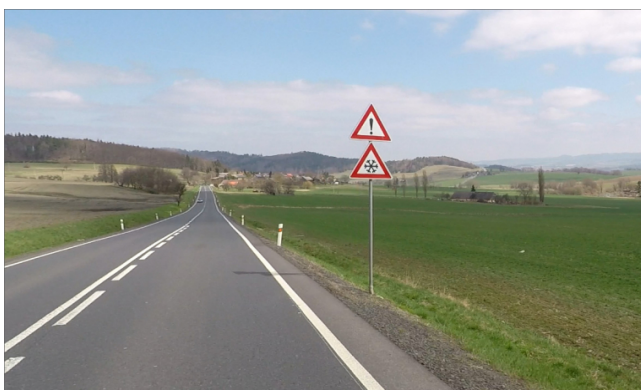
I/22 - P | km 24 - 25 | ID 972

BEZPEČNOSTNÍ DEFICIT

Mezikřižovatkový úsek

⊙ 1x - Neadekvátní umístění SDZ

Poznámka: Nevhodné umístění SDZ A 24.

ZÁVAŽNOST RIZIKA: **NIZKÁ**

Návrh opatření: Náprava provedení SDZ
Poznámka: SDZ A 24 musí být dočasně odstraněno nebo otočeno o 90° mimo období, kdy hrozí výskyt náledí. Současně odstranění A 22.
Náročnost realizace: **Jednoduché řešení**

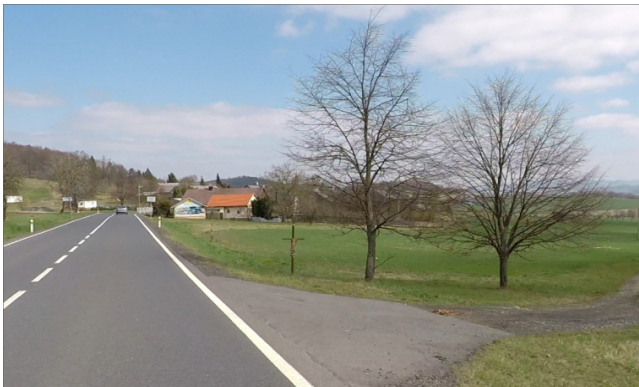
I/22 - P | km 24 - 25 | ID 974

BEZPEČNOSTNÍ DEFICIT

Pevná překážka

- ⊙ 2x - Strom

ZÁVAŽNOST RIZIKA: STŘEDNÍ

Návrh opatření: Odstranění
Poznámka: -
Náročnost realizace: **Administrativní řešení**

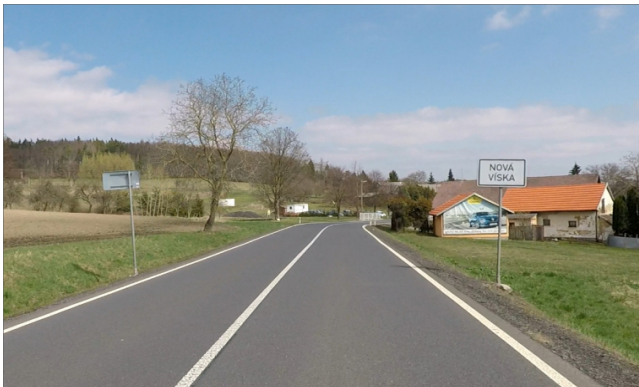
I/22 - P | km 24 - 25 | ID 976

BEZPEČNOSTNÍ DEFICIT

Přechod z extravilánu do intravilánu

⊙ 1x - Žádná změna (úprava) charakteru komunikace (absence zklidňujícího opatření)

ZÁVAŽNOST RIZIKA: **STŘEDNÍ**

Návrh opatření: Vytvoření adekvátního přechodu extravilán - intravilán
Poznámka: -
Náročnost realizace: **Složitě řešení**

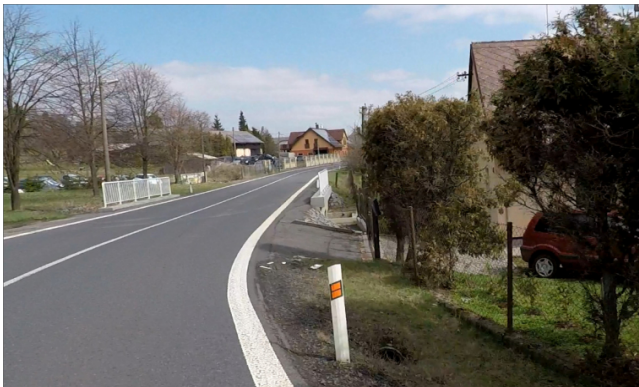
I/22 - P | km 24 - 25 | ID 978

BEZPEČNOSTNÍ DEFICIT

Přístupové podmínky pro chodce

↔ 240 m - Neexistující chodník

ZÁVAŽNOST RIZIKA: **STŘEDNÍ**

Návrh opatření: Vytvoření adekvátních podmínek pro pěší
Poznámka: -
Náročnost realizace: **Složitě řešení**

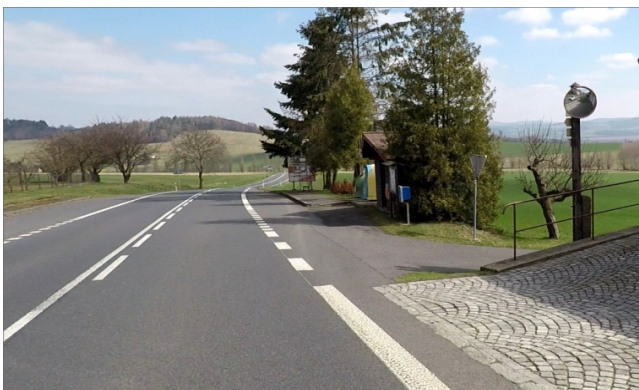
I/22 - P | km 25 - 26 | ID 980

BEZPEČNOSTNÍ DEFICIT

Sjezd / samostatný sjezd / parkoviště

⊙ 1x - Neadekvátní provedení, resp. umístění VDZ

Poznámka: Chybné provedení VDZ v místě sjezdu.

ZÁVAŽNOST RIZIKA: **NIZKÁ**

Návrh opatření: Náprava provedení VDZ
Poznámka: Náprava VDZ na V 4.
Náročnost realizace: **Jednoduché řešení**

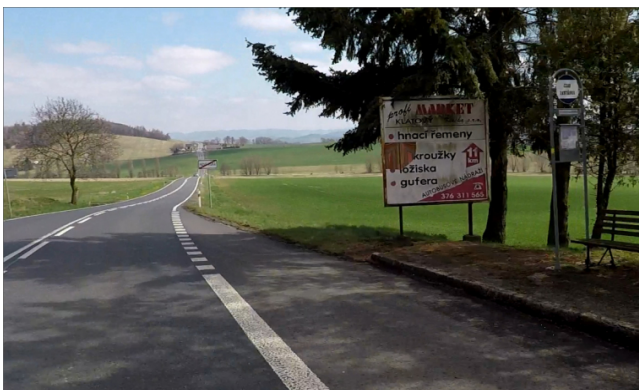
I/22 - P | km 25 - 26 | ID 982

BEZPEČNOSTNÍ DEFICIT

Reklamní zařízení

- ⊙ 1x - Reklamní zařízení (rušivý efekt na účastníky silničního provozu)
- Poznámka:** -

ZÁVAŽNOST RIZIKA: **NÍZKÁ**

Návrh opatření: Odstranění
Poznámka: -
Náročnost realizace: **Administrativní řešení**

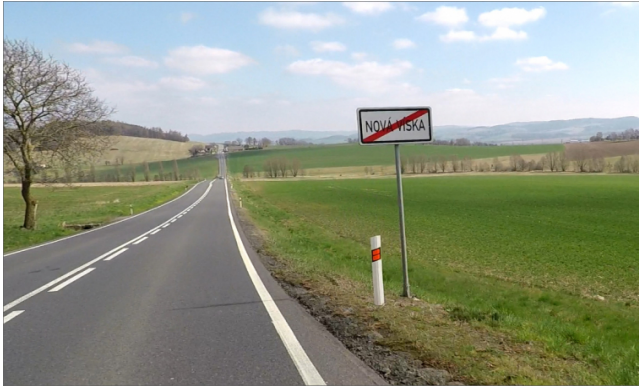
I/22 - P | km 25 - 26 | ID 983

BEZPEČNOSTNÍ DEFICIT

Technický stav vozovky

↔ 980 m - Absence zpevněné krajnice

ZÁVAŽNOST RIZIKA: **STŘEDNÍ**

Návrh opatření: Realizace zpevněné krajnice
Poznámka: -
Náročnost realizace: **Složité řešení**

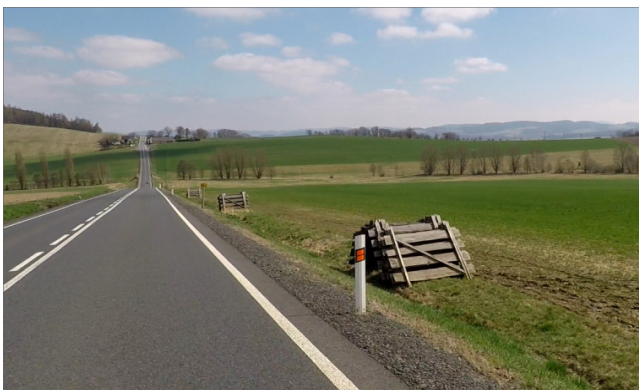
I/22 - P | km 25 - 26 | ID 984

BEZPEČNOSTNÍ DEFICIT

Pevná překážka

↔ 140 m - Demontované protisněhové ploty - zásněžky

ZÁVAŽNOST RIZIKA: **NÍZKÁ**

Návrh opatření: Odstranění
Poznámka: -
Náročnost realizace: **Jednoduché řešení**

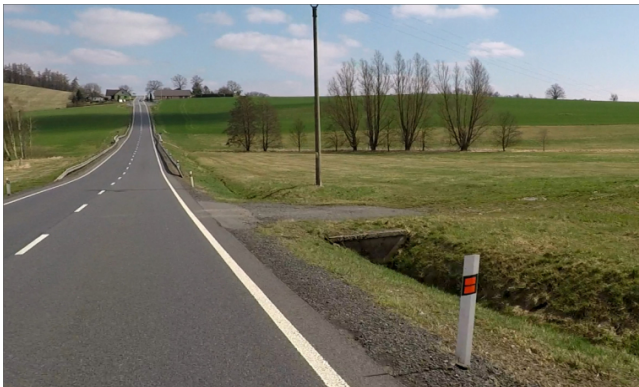
I/22 - P | km 25 - 26 | ID 986

BEZPEČNOSTNÍ DEFICIT

Pevná překážka

⊙ 2x - Tuhé čelo trubního propustku pod - sjezdem / samostatným sjezdem

ZÁVAŽNOST RIZIKA: **VYSOKÁ**

Návrh opatření: Systematické opatření I. (instalace deformačních prvků, ochránění, zešíkmení, zrušení)

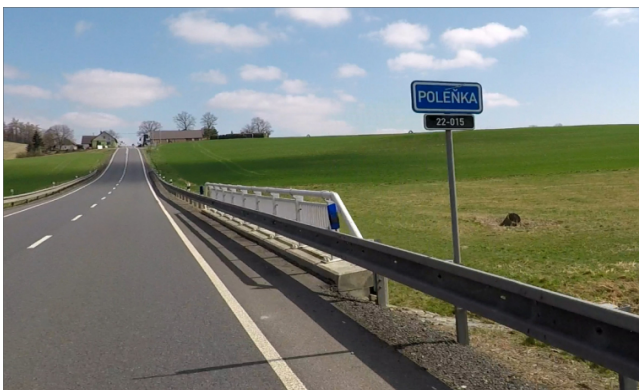
I/22 - P | km 25 - 26 | ID 987

BEZPEČNOSTNÍ DEFICIT

Pevná překážka

⊙ 2x - Čelo tuhé zdi nebo PHS

Poznámka: Tuhá čela jsou neadekvátně ochráněna ocelovými svodidly. Při nárazu vozidla do svodidel, při kterém dojde k maximálnímu vychýlení, je identifikováno riziko v podobě nárazu do betonového čela mostní konstrukce.

ZÁVAŽNOST RIZIKA: STŘEDNÍ

Návrh opatření: Realizace úpravy stavebního provedení objektu

Poznámka: Realizace zešíkmení vyčnívajících betonových čel, resp. jejich zapuštění pod niveletu vozovky.

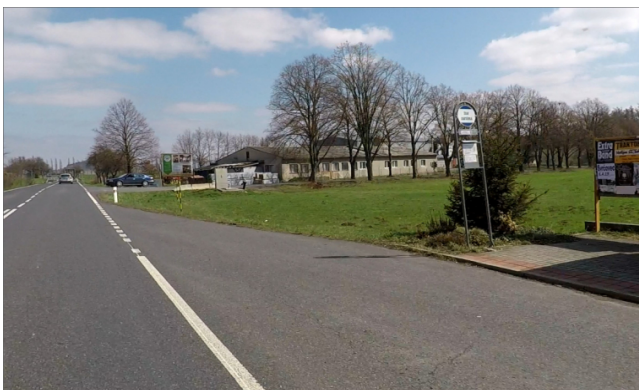
I/22 - P | km 30 - 31 | ID 1814

⊙ 1x - Vzrostlá zeleň (průměr kmene do 0,1 m)

Poznámka: Vzrostlá zeleň nacházející se v blízkosti PK primárně představuje riziko do budoucna.

Návrh opatření: Odstranění
Poznámka: -
Náročnost realizace: **Jednoduché řešení**

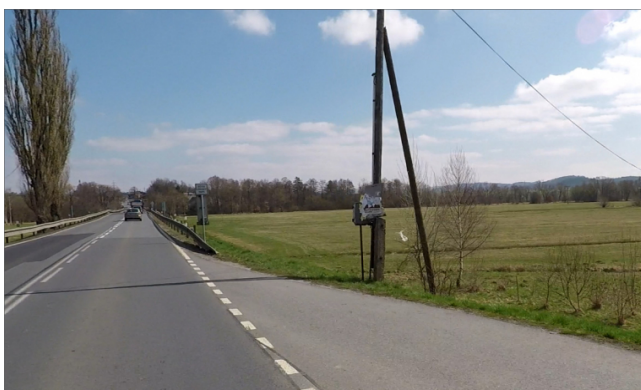
I/22 - P | km 32 - 33 | ID 2226

- ⊙ 1x - Sloupy el. vedení, VO apod.
 - ⊙ 1x - Vzrostlá zeleň (průměr kmene do 0,1 m)
- Poznámka:** Vzrostlá zeleň nacházející se v blízkosti PK primárně představuje riziko do budoucna.

Návrh opatření: Odstranění, ochrana svodidly

Poznámka: V případě ochrany svodidla lze adekvátně prodloužit stávající svodidla. Řešit společně se záznamem ID 2227.
