**ČESKÉ VYSOKÉ UČENÍ TECHNICKÉ V PRAZE**

**Analýza dopravně bezpečnostních rizik na silnici I/22  
v Plzeňském kraji**

Příloha č. 16

**Přehled identifikovaných  
dopravně – bezpečnostních deficitů  
směr staničení - část D**

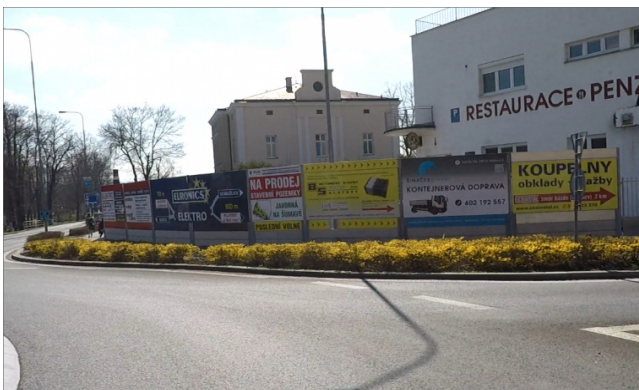
**Poznámka:** -**ZÁVAŽNOST RIZIKA: NÍZKÁ****LOKALIZACE****GPS:** N: 49° 23' 26.054" E: 13° 17' 46.673"**Staničení:** km 36,481**Lokalita:** Klatovy**Odpovědný správce:** okres Klatovy**Nejvyšší dovolená rychlost:** 50 km/h**I/22 - P | km 36 - 37 | ID 2825**

Reklamní zařízení

⊙ 6x - Reklamní zařízení (rušivý efekt na účastníky silničního provozu)

**Poznámka:** -**ZÁVAŽNOST RIZIKA: NÍZKÁ****LOKALIZACE****GPS:** N: 49° 23' 24.828" E: 13° 17' 45.388"**Staničení:** km 36,481**Lokalita:** Klatovy**Odpovědný správce:** okres Klatovy**Nejvyšší dovolená rychlost:** 50 km/h

**Návrh opatření:** Odstranění**Poznámka:** -**Náročnost realizace:** **Administrativní řešení****BEZPEČNOSTNÍ DEFICIT**

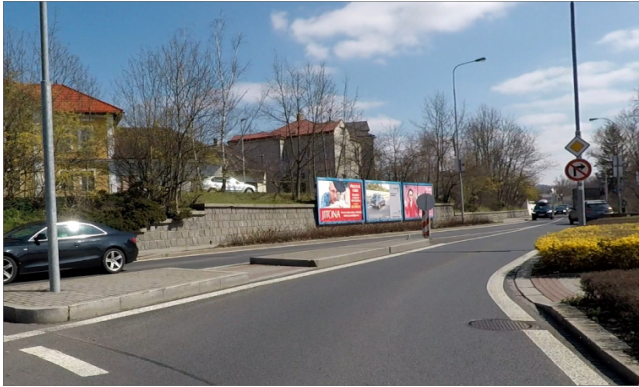
## I/22 - P | km 36 - 37 | ID 2828

Přístupové podmínky pro chodce

⊙ 1x - Neadekvátně realizované místo pro přecházení (např. poloha, provedení)  
**Poznámka:** Absence přisvětlení.

### ZÁVAŽNOST RIZIKA: NIZKÁ

**Návrh opatření:** Vytvoření adekvátních podmínek pro pěší  
**Poznámka:** -  
**Náročnost realizace:** **Složité řešení**

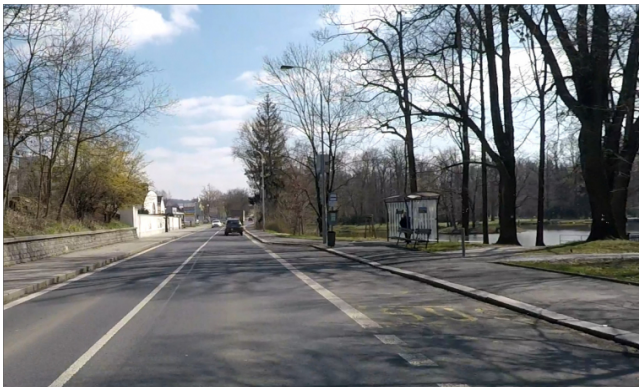
## I/22 - P | km 36 - 37 | ID 2830

Autobusová zastávka

⊙ 1x - Absence nebo opotřebované VDZ  
**Poznámka:** Opotřebované VDZ V 11a, V 12a.

### ZÁVAŽNOST RIZIKA: NIZKÁ

**Návrh opatření:** Realizace, oprava VDZ  
**Poznámka:** -  
**Náročnost realizace:** **Jednoduché řešení**

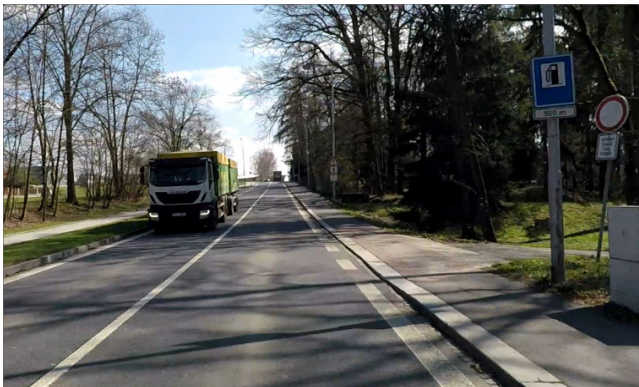
## I/22 - P | km 36 - 37 | ID 2834

Sjezd / samostatný sjezd / parkoviště

⊙ 1x - Neadekvátní provedení, resp. umístění VDZ  
**Poznámka:** Chybné provedení VDZ v místě sjezdu.

### ZÁVAŽNOST RIZIKA: NÍZKA

**Návrh opatření:** Náprava provedení VDZ  
**Poznámka:** Náprava VDZ na V 4.  
**Náročnost realizace:** **Jednoduché řešení**

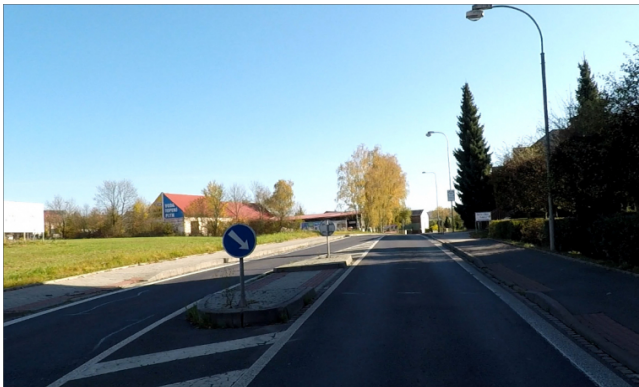
## I/22 - P | km 37 - 38 | ID 5465

Přístupové podmínky pro chodce

⊙ 1x - Neadekvátně realizované místo pro přecházení (např. poloha, provedení)

**Poznámka:** Absence přisvětlení.

**ZÁVAŽNOST RIZIKA:** **NÍZKÁ**

**Návrh opatření:** Vytvoření adekvátních podmínek pro pěší  
**Poznámka:** -  
**Náročnost realizace:** **Složitě řešení**

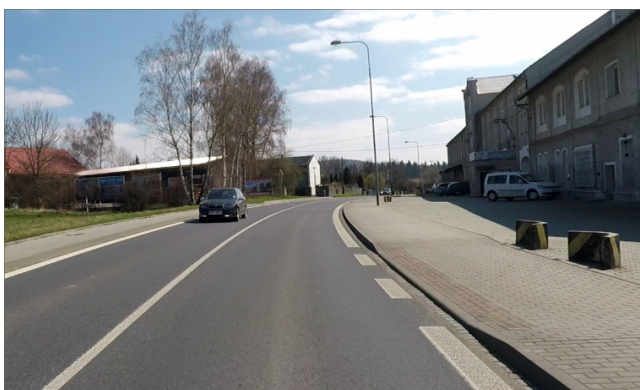
## I/22 - P | km 37 - 38 | ID 2838

Sjezd / samostatný sjezd / parkoviště

⊙ 1x - Neadekvátní provedení, resp. umístění VDZ

**Poznámka:** Chybné provedení VDZ v místě sjezdu.

### ZÁVAŽNOST RIZIKA: **NÍZKÁ**

**Návrh opatření:** Náprava provedení VDZ  
**Poznámka:** Náprava VDZ na V 4.  
**Náročnost realizace:** **Jednoduché řešení**

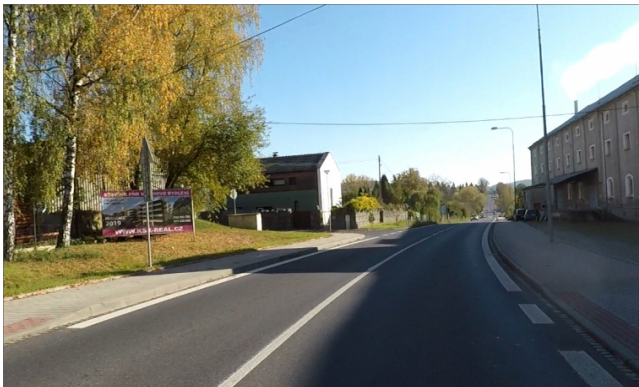
## I/22 - P | km 37 - 38 | ID 5466

Reklamní zařízení

⊙ 1x - Reklamní zařízení (rušivý efekt na účastníky silničního provozu)  
**Poznámka:** -

### ZÁVAŽNOST RIZIKA: NÍZKÁ

**Návrh opatření:** Odstranění  
**Poznámka:** -  
**Náročnost realizace:** **Administrativní řešení**

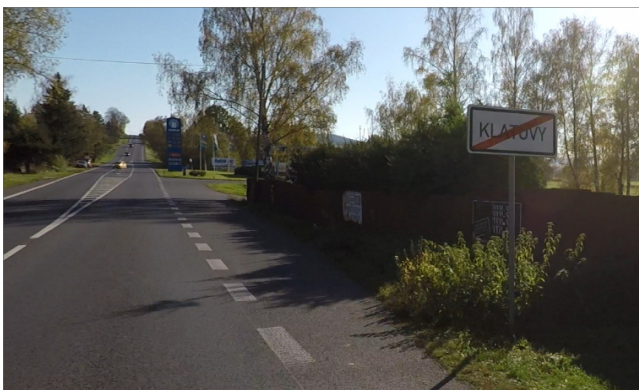
## I/22 - P | km 37 - 38 | ID 6873

Mezikřižovatkový úsek

↔ 60 m - Absence nebo opotřebované VDZ

**Poznámka:** Absence VDZ V 4 a VDZ V 9a v místě odbočovacího pruhu.

### ZÁVAŽNOST RIZIKA: **NÍZKÁ**

**Návrh opatření:** Realizace, oprava VDZ  
**Poznámka:** -  
**Náročnost realizace:** **Administrativní řešení**

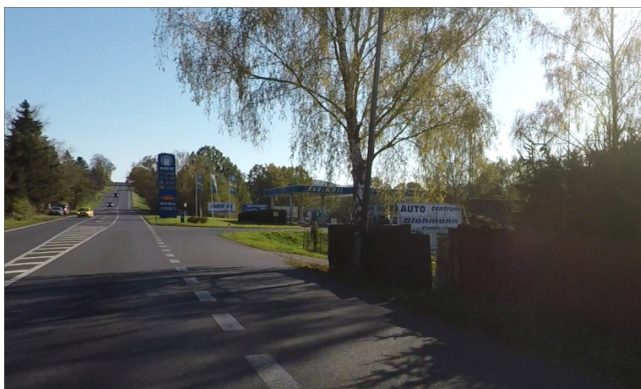
## I/22 - P | km 37 - 38 | ID 6872

Pevná překážka

⊙ 1x - Strom

⊙ 1x - Sloupy el. vedení, VO apod.

**Poznámka:** V tomto úseku lze předpokládat skutečnou rychlost vozidel nižší než je nejvyšší dovolená (výjezd / vjezd do obce).

### ZÁVAŽNOST RIZIKA: NIZKÁ

**Návrh opatření:** Příčné odsunutí do větší vzdálenosti od komunikace

**Poznámka:** Současně odstranění stromu.

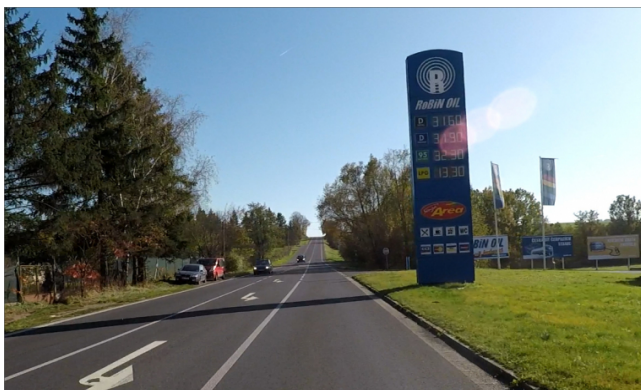
## I/22 - P | km 37 - 38 | ID 5470

Reklamní zařízení

⊙ 1x - Totem čerpací stanice pohonných hmot

### ZÁVAŽNOST RIZIKA: VYSOKÁ

**Návrh opatření:** Příčné odsunutí do větší vzdálenosti od PK / ochrana zádržným zařízením

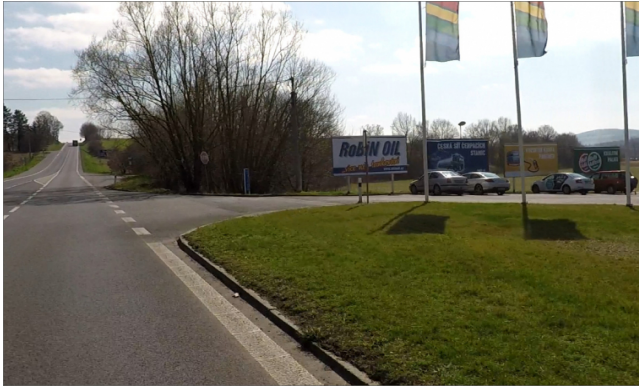
**I/22 - P | km 37 - 38 | ID 2843**

Reklamní zařízení

**Poznámka:** -**ZÁVAŽNOST RIZIKA: NÍZKA****LOKALIZACE****GPS:** N: 49° 22' 58. 481" E: 13° 18' 24. 26"**Staničení:** km 37,618**Lokalita:** Extravilán**Odpovědný správce:** okres Klatovy**Nejvyšší dovolená rychlost:** 90 km/h**I/22 - P | km 37 - 38 | ID 2848**

**Návrh opatření:** Odstranění**Poznámka:** -**Náročnost realizace:** **Administrativní řešení****BEZPEČNOSTNÍ DEFICIT**

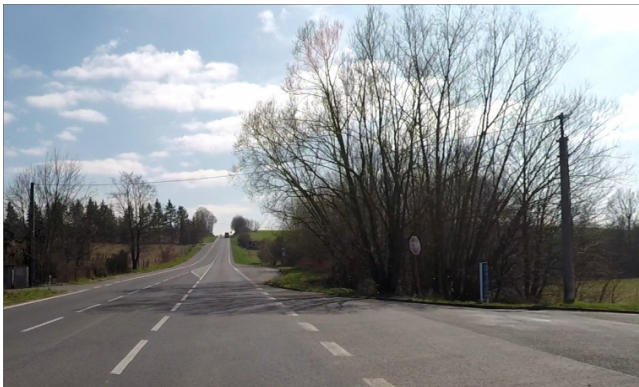
Pevná překážka

↔ 100 m - Stromy, vzrostlá zeleň

**Návrh opatření:** Odstranění, ochrana svodidly**Poznámka:** -**Náročnost realizace:** **Administrativní řešení****BEZPEČNOSTNÍ DEFICIT**

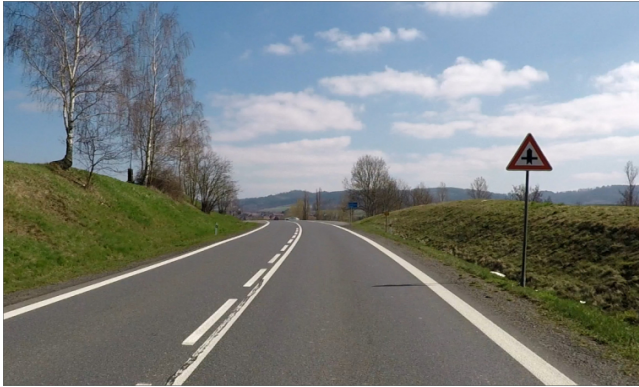
**I/22 - P | km 40 - 41 | ID 2895**

Křižovatka

**Poznámka:** SDZ P 1 svým provedením neodpovídá skutečnému uspořádání následující křižovatky, která je styková. V daném směru jízdy se komunikace připojuje z pravé strany.**ZÁVAŽNOST RIZIKA:** **NÍZKÁ****LOKALIZACE****GPS:** N: 49° 21' 51. 707" E: 13° 20' 19. 493"**Staničení:** km 40,880**Lokalita:** Extravilán**Odpovědný správce:** okres Klatovy**Nejvyšší dovolená rychlost:** 90 km/h**I/22 - P | km 40 - 41 | ID 2897**

**Návrh opatření:** Náprava provedení SDZ**Poznámka:** Nahrazení SDZ za P 1P.**Náročnost realizace:** **Administrativní řešení****BEZPEČNOSTNÍ DEFICIT**

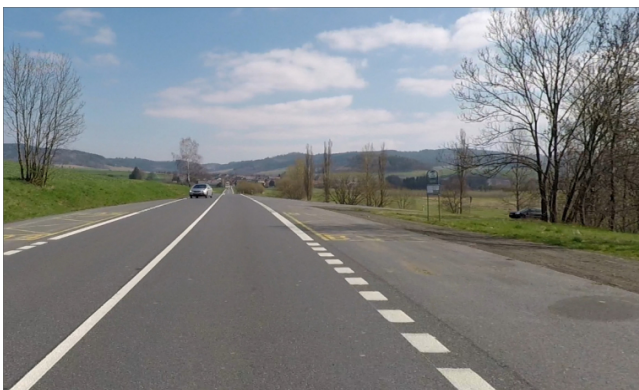
Autobusová zastávka

**Poznámka:** Absence VDZ V 12a, opotřebované V 11a. Záliv autobusové zastávky zasahuje do prostoru křižovatky, může docházet k rizikovému průpletu.**ZÁVAŽNOST RIZIKA:** **STŘEDNÍ****LOKALIZACE****GPS:** N: 49° 21' 50. 484" E: 13° 20' 24. 639"**Staničení:** km 40,989**Lokalita:** Extravilán**Odpovědný správce:** okres Klatovy**Nejvyšší dovolená rychlost:** 90 km/h

**Návrh opatření:** Systematické opatření II.**Poznámka:** -**Náročnost realizace:** **Složitě řešení****BEZPEČNOSTNÍ DEFICIT**

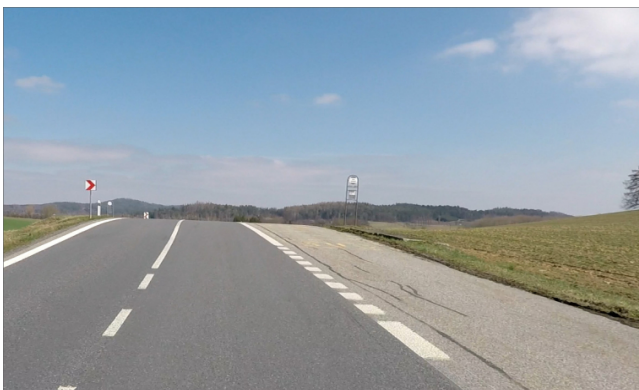
**I/22 - P | km 50 - 51 | ID 3360**

**Poznámka:** Absence VDZ V 12a, opotřebované VDZ V 11a. Záliv autobusové zastávky zasahuje do prostoru křižovatky, může docházet k rizikovému průpletu.

**Návrh opatření:** Systematické opatření II.
