**Analýza dopravně bezpečnostních rizik na silnici I/22
v Plzeňském kraji**

Příloha č. 17

**Přehled identifikovaných
dopravně – bezpečnostních deficitů
směr staničení - část E**

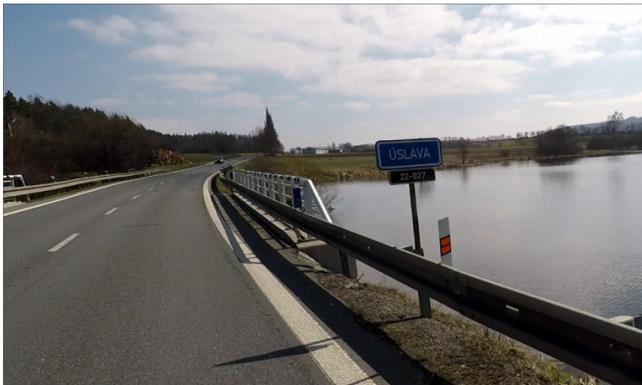
I/22 - P | km 51 - 52 | ID 3381

Pevná překážka

⊙ 1x - Čelo tuhé zdi nebo PHS
Poznámka: Tuhé čelo je neadekvátně ochráněno ocelovými svodidly. Při nárazu vozidla do svodidel, při kterém dojde k maximálnímu vychýlení, je identifikováno riziko v podobě nárazu do betonového čela mostní konstrukce.

ZÁVAŽNOST RIZIKA: **STŘEDNÍ**

Návrh opatření: Realizace úpravy stavebního provedení objektu
Poznámka: Realizace zešíkmení vyčnívajícího betonového čela, resp. jeho zapuštění pod niveletu vozovky.
Náročnost realizace: **Administrativní řešení**

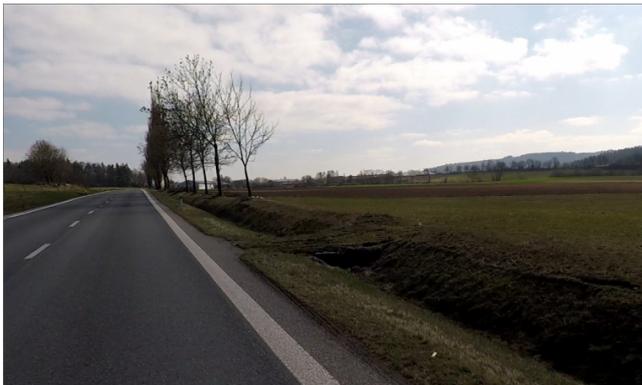
I/22 - P | km 51 - 52 | ID 3385

Pevná překážka

⊙ 2x - Tuhé čelo trubního propustku pod - sjezdem / samostatným sjezdem
Poznámka: -

ZÁVAŽNOST RIZIKA: **VYSOKÁ**

Návrh opatření: Systematické opatření I. (instalace deformačních prvků, ochránění, zešíkmení, zrušení)
Poznámka: -
Náročnost realizace: **Složitě řešení**

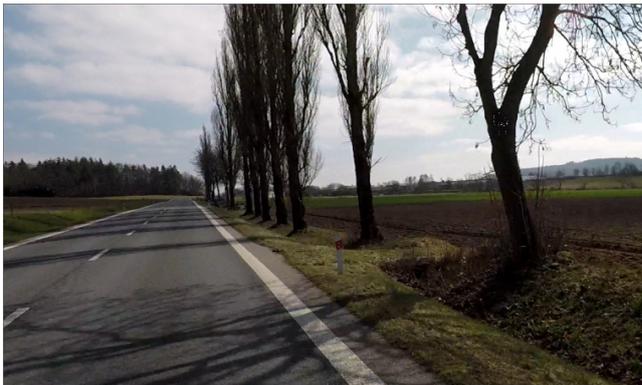
Pevná překážka

⊙ 2x - Tuhé čelo trubního propustku pod - sjezdem / samostatným sjezdem

Poznámka: -**ZÁVAŽNOST RIZIKA: VYSOKÁ****LOKALIZACE****GPS:** N: 49° 20' 44.691" E: 13° 28' 42.36"**Staničení:** km 51,612**Lokalita:** Extravilán**Odpovědný správce:** okres Klatovy**Nejvyšší dovolená rychlost:** 90 km/h

**Návrh opatření:** Systematické opatření I. (instalace deformačních prvků, ochránění, zešíkmení, zrušení)**Poznámka:** -**Náročnost realizace:** **Složité řešení****BEZPEČNOSTNÍ DEFICIT**

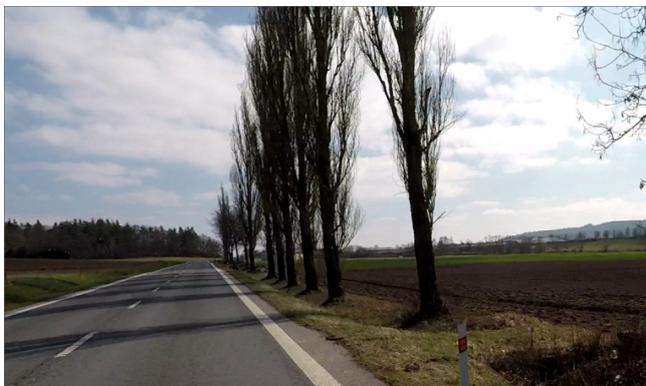
I/22 - P | km 51 - 52 | ID 3390

Pevná překážka

- ↔ 80 m - Stromořadí
- ⊙ 2x - Demontované protisněhové ploty - zásněžky
- ⊙ 1x - Jiné

Poznámka: Betonové kvádry a kameny tvoří pevnou překážku.

ZÁVAŽNOST RIZIKA: **VYSOKÁ**

Návrh opatření: Odstranění, ochrana svodidly
Poznámka: -
Náročnost realizace: **Administrativní řešení**

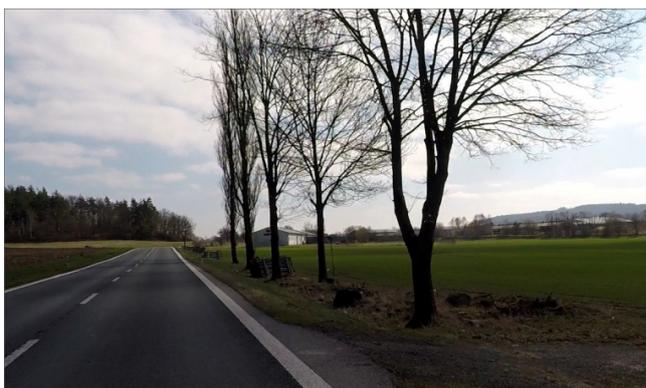
I/22 - P | km 51 - 52 | ID 3391

Pevná překážka

- ⊙ 5x - Strom
 - ↔ 190 m - Demontované protisněhové ploty - zásněžky
- Poznámka:** -

ZÁVAŽNOST RIZIKA: **VYSOKÁ**

Návrh opatření: Odstranění
Poznámka: -
Náročnost realizace: **Administrativní řešení**

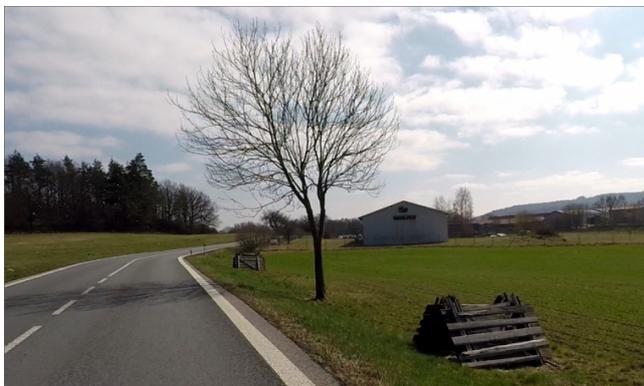
I/22 - P | km 51 - 52 | ID 3392

Pevná překážka

⊙ 1x - Strom

ZÁVAŽNOST RIZIKA: **VYSOKÁ**

Návrh opatření: Odstranění
Poznámka: -
Náročnost realizace: **Administrativní řešení**

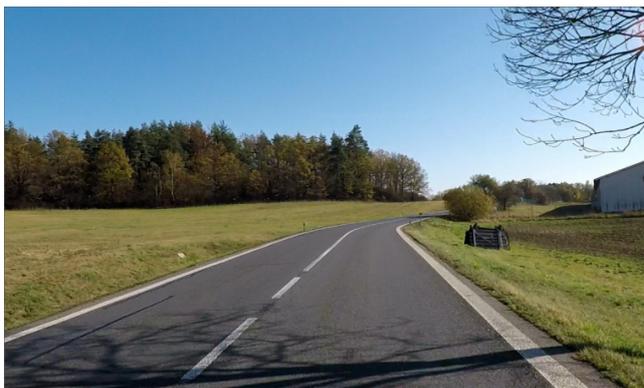
I/22 - P | km 51 - 52 | ID 7968

Mezikřižovatkový úsek

⊙ 1x - Absence SDZ a VDZ

Poznámka: Absence SDZ B 21a a VDZ V 9b.

ZÁVAŽNOST RIZIKA: **NÍZKÁ**

Návrh opatření: Realizace SDZ B 21a a VDZ V 9b
Poznámka: -
Náročnost realizace: **Administrativní řešení**

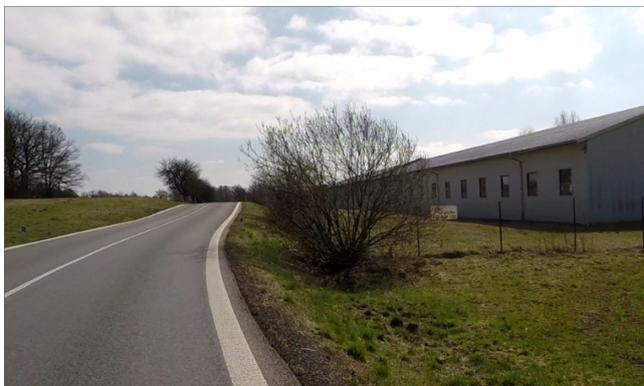
I/22 - P | km 51 - 52 | ID 3393

Pevná překážka

↔ 135 m - Stromy, vzrostlá zeleň

ZÁVAŽNOST RIZIKA: **VYSOKÁ**

Návrh opatření: Odstranění, ochrana svodidly
Poznámka: -
Náročnost realizace: **Administrativní řešení**

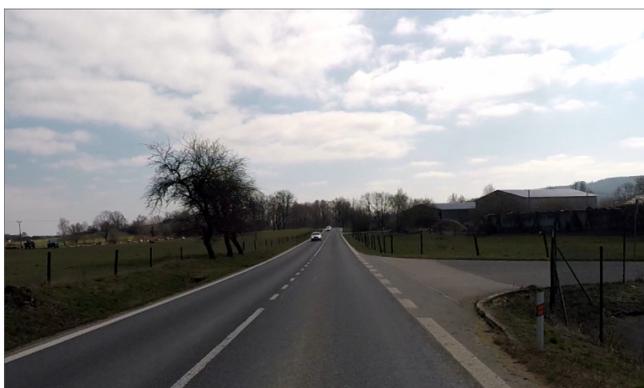
I/22 - P | km 52 - 53 | ID 3394

Sjezd / samostatný sjezd / parkoviště

⊙ 1x - Neadekvátní provedení, resp. umístění VDZ

Poznámka: Chybné provedení VDZ v místě sjezdu a VDZ oddělující jízdní pruhy.

ZÁVAŽNOST RIZIKA: **NÍZKÁ**

Návrh opatření: Náprava provedení VDZ
Poznámka: Náprava VDZ na V 4, resp. V 1a.
Náročnost realizace: **Jednoduché řešení**

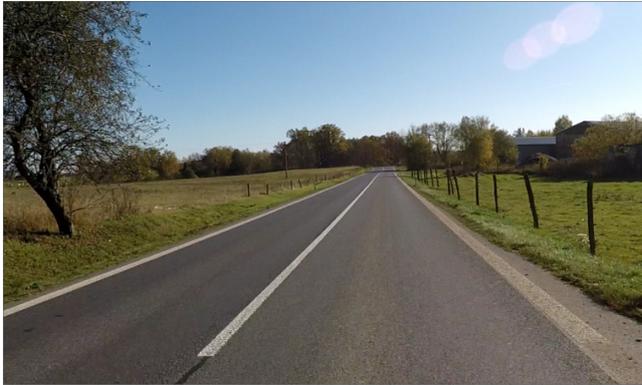
I/22 - P | km 52 - 53 | ID 7969

Opatření pro zvýšení plynulosti provozu

↔ 120 m - NENÍ DEFICIT - Charakter komunikace a okolí umožňuje předjíždění vozidel, při zachování adekvátní úrovně bezpečnosti silničního provozu

ZÁVAŽNOST RIZIKA: NÍZKÁ

Návrh opatření: Realizace SDZ, resp. VDZ umožňující předjíždění
Poznámka: V předmětném úseku nahradit VDZ V 1a za V 2a, které bude umožňovat předjíždění vozidlům jedoucím v obou směrech.
Náročnost realizace: **Administrativní řešení**

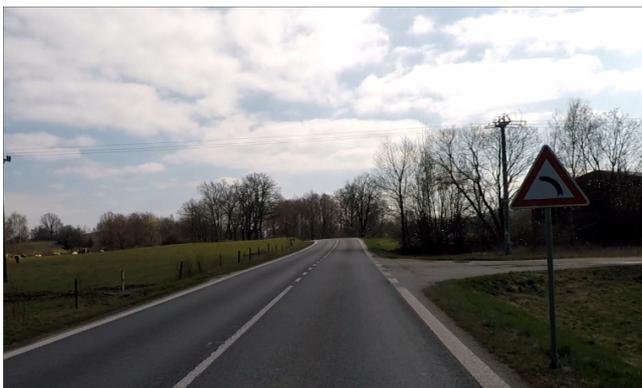
I/22 - P | km 52 - 53 | ID 3395

Sjezd / samostatný sjezd / parkoviště

⊙ 1x - Neadekvátní provedení, resp. umístění VDZ

Poznámka: Chybné provedení VDZ v místě sjezdu a VDZ oddělující jízdní pruhy.

ZÁVAŽNOST RIZIKA: NÍZKÁ

Návrh opatření: Náprava provedení VDZ
Poznámka: Náprava VDZ na V 4, resp. V 1a.
Náročnost realizace: **Jednoduché řešení**

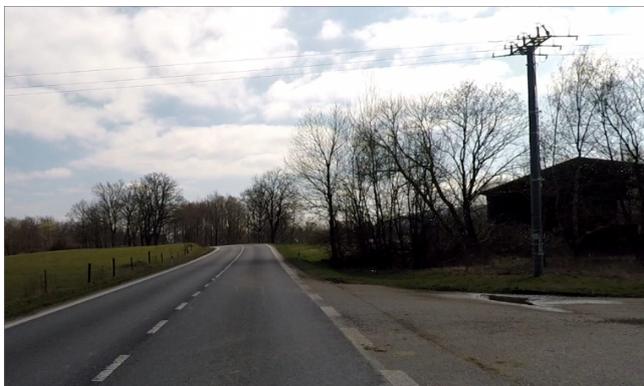
I/22 - P | km 52 - 53 | ID 3396

Pevná překážka

↔ 135 m - Stromy, vzrostlá zeleň
⊙ 1x - Sloupy el. vedení, VO apod.
Poznámka: -

ZÁVAŽNOST RIZIKA: **VYSOKÁ**

Návrh opatření: Odstranění, ochrana svodidly
Poznámka: -
Náročnost realizace: **Administrativní řešení**

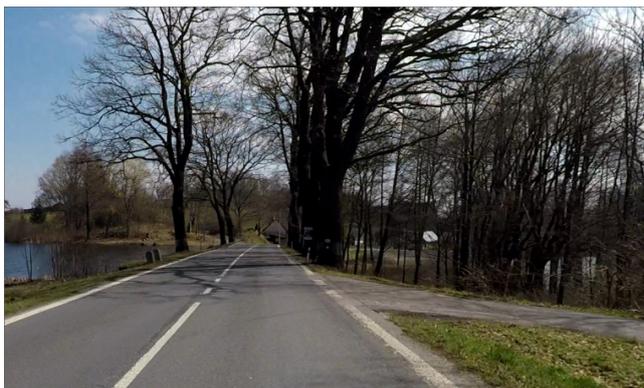
I/22 - P | km 52 - 53 | ID 3397

Sjezd / samostatný sjezd / parkoviště

⊙ 1x - Neadekvátní provedení, resp. umístění VDZ
Poznámka: Chybné provedení VDZ v místě sjezdu a VDZ oddělující jízdní pruhy.

ZÁVAŽNOST RIZIKA: **NÍZKÁ**

Návrh opatření: Náprava provedení VDZ
Poznámka: Náprava VDZ na V 4, resp. V 1a.
Náročnost realizace: **Jednoduché řešení**

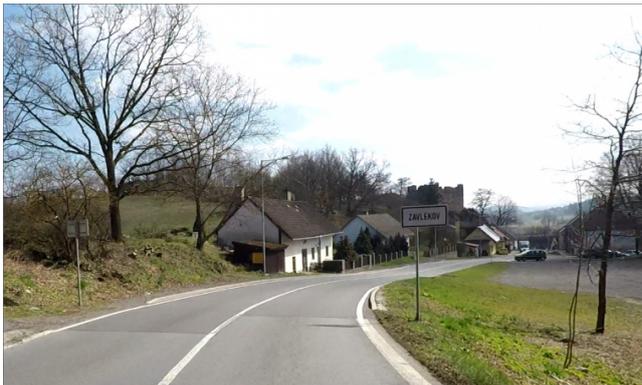
I/22 - P | km 52 - 53 | ID 3399

Přechod z extravilánu do intravilánu

⊙ 1x - Žádná změna (úprava) charakteru komunikace (absence zklidňujícího opatření)

ZÁVAŽNOST RIZIKA: **STŘEDNÍ**

Návrh opatření: Vytvoření adekvátního přechodu extravilán - intravilán

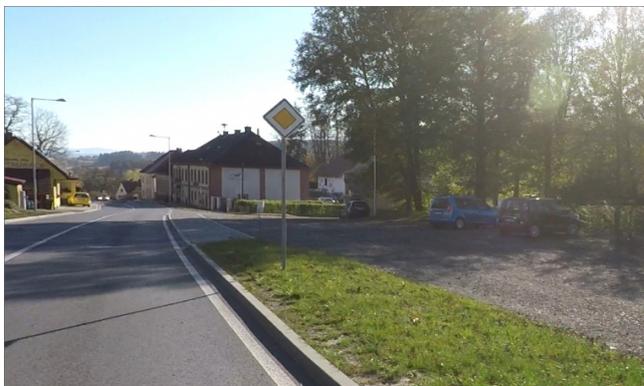
I/22 - P | km 52 - 53 | ID 7970

Křižovatka

⊙ 1x - Neadekvátní umístění SDZ

Poznámka: SDZ P 2 je vzdálené od křižovatky 40 m.

ZÁVAŽNOST RIZIKA: NÍZKÁ

Návrh opatření: Realizace, oprava SDZ
Poznámka: Umístění SDZ ve vzdálenosti do 25 m od křižovatky dle TP 65.
Náročnost realizace: **Administrativní řešení**

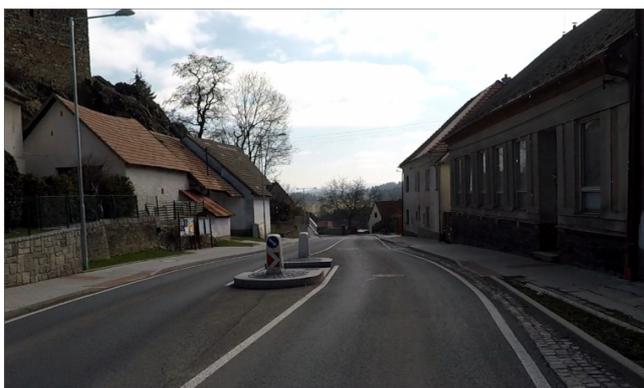
I/22 - P | km 52 - 53 | ID 3400

Přístupové podmínky pro chodce

⊙ 1x - Neadekvátně realizované místo pro přecházení (např. poloha, provedení)

Poznámka: Absence přisvětlení. Provedení prvků pro OOSPO na ostrůvku neodpovídá místu pro přecházení, ale přechodu pro chodce.

ZÁVAŽNOST RIZIKA: NÍZKÁ

Návrh opatření: Vytvoření adekvátních podmínek pro pěší
Poznámka: -
Náročnost realizace: **Složité řešení**

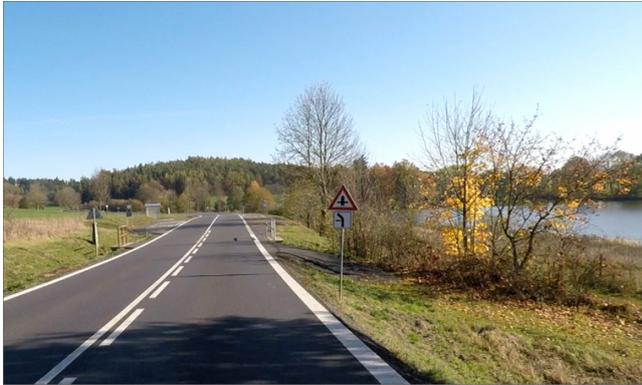
I/22 - P | km 54 - 55 | ID 5986

↔ 20 m - Vzrostlá zeleň (průměr kmene do 0,1 m)

Poznámka: Vzrostlá zeleň nacházející se v blízkosti PK primárně představuje riziko do budoucna.

Návrh opatření: Odstranění

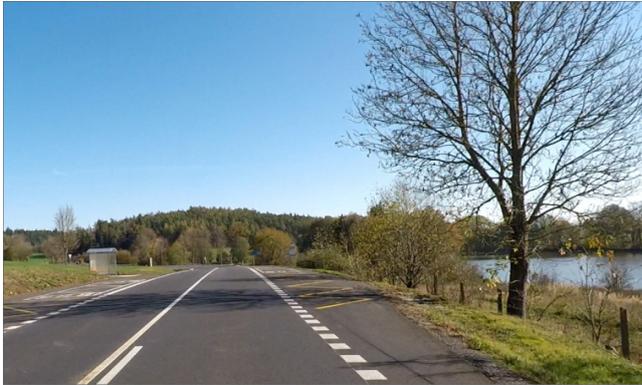
I/22 - P | km 54 - 55 | ID 5988

↔ 190 m - Stromy, vzrostlá zeleň

Návrh opatření: Odstranění, ochrana svodidly
Poznámka: -
Náročnost realizace: **Administrativní řešení**

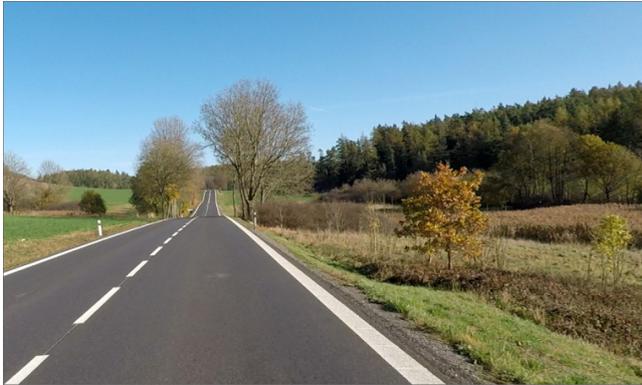
I/22 - P | km 54 - 55 | ID 5991

↔ 100 m - Stromy, vzrostlá zeleň

Návrh opatření: Odstranění, ochrana svodidly
Poznámka: -
Náročnost realizace: **Administrativní řešení**

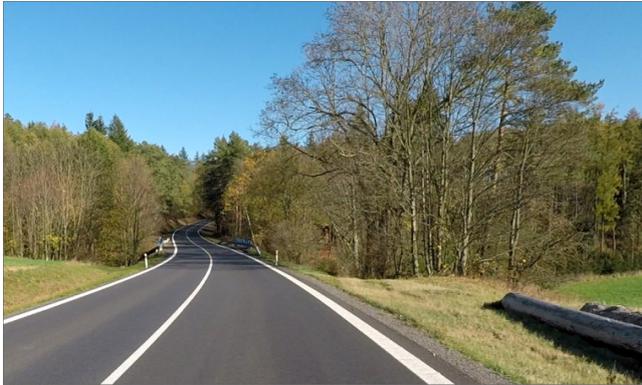
I/22 - P | km 55 - 56 | ID 5996

↔ 50 m - Stromy, vzrostlá zeleň

Návrh opatření: Odstranění, ochrana svodidly
Poznámka: V případě ochrany svodidly lze adekvátně prodloužit stávající svodidlo a realizovat jeho směrové vychýlení.
Náročnost realizace: **Administrativní řešení**

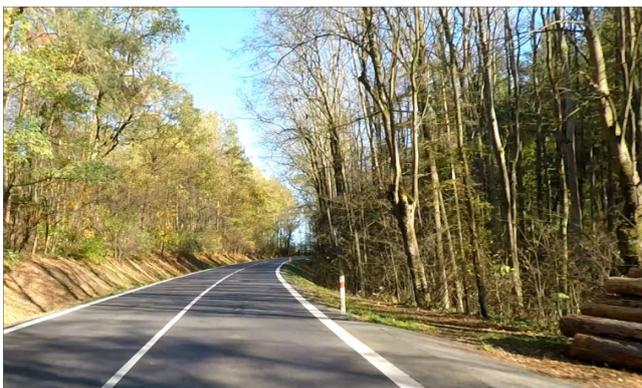
I/22 - P | km 55 - 56 | ID 6000

↔ 360 m - Stromy, vzrostlá zeleň

Návrh opatření: Odstranění, ochrana svodidly
Poznámka: -
Náročnost realizace: **Administrativní řešení**

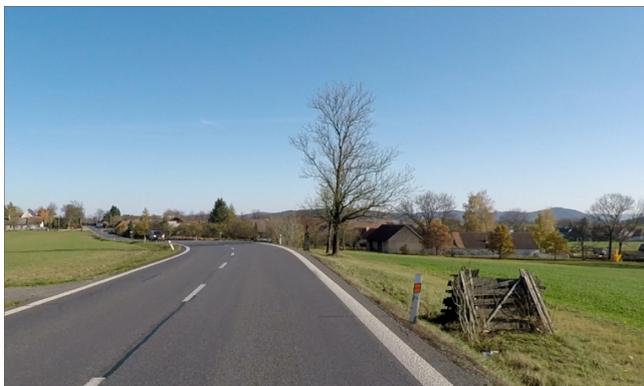
I/22 - P | km 60 - 61 | ID 6045

- ⊙ 2x - Strom
- ⊙ 1x - Sakrální objekt, památník apod.
- ⊙ 1x - Vzrostlá zeleň (průměr kmene do 0,1 m)
- ⊙ 1x - Demontované protisněhové ploty - zásněžky

Poznámka: Vzrostlá zeleň nacházející se v blízkosti PK primárně představuje riziko do budoucna.

Návrh opatření: Odstranění

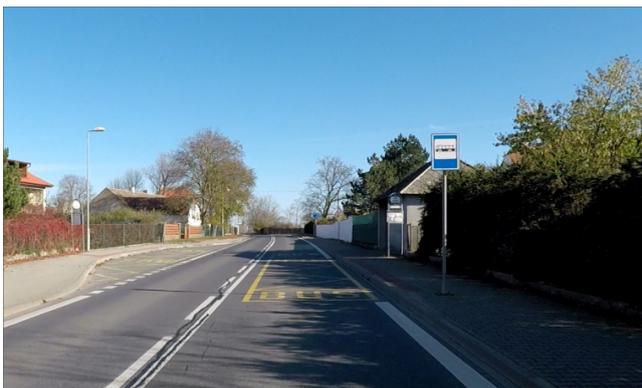
Autobusová zastávka

**Návrh opatření:** Vytvoření bezpečného stání pro VHD**Poznámka:** -**Náročnost realizace:** **Složitě řešení****BEZPEČNOSTNÍ DEFICIT**

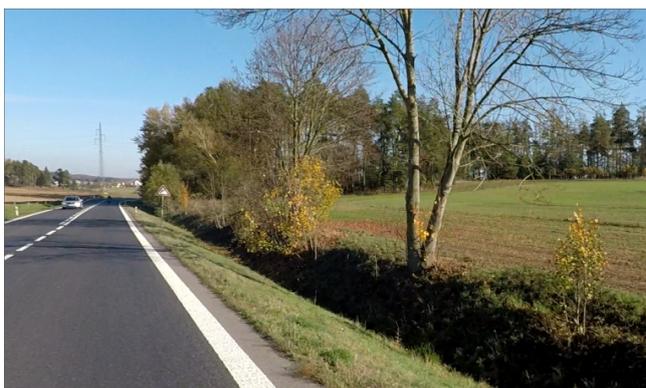
I/22 - P | km 63 - 64 | ID 6062

↔ 150 m - Stromy, vzrostlá zeleň

Návrh opatření: Odstranění, ochrana svodidly
Poznámka: -
Náročnost realizace: **Administrativní řešení**

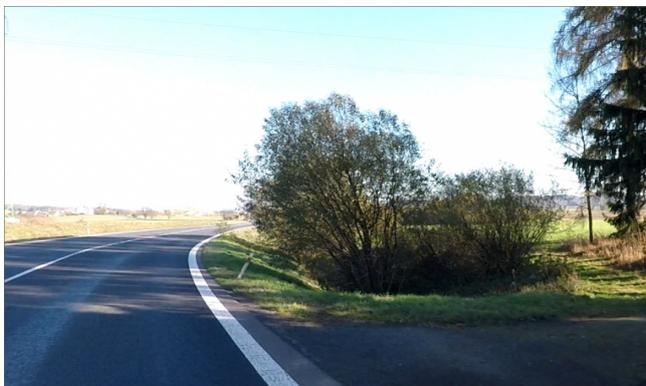
I/22 - P | km 63 - 64 | ID 6065

↔ 50 m - Stromy, vzrostlá zeleň

Návrh opatření: Odstranění

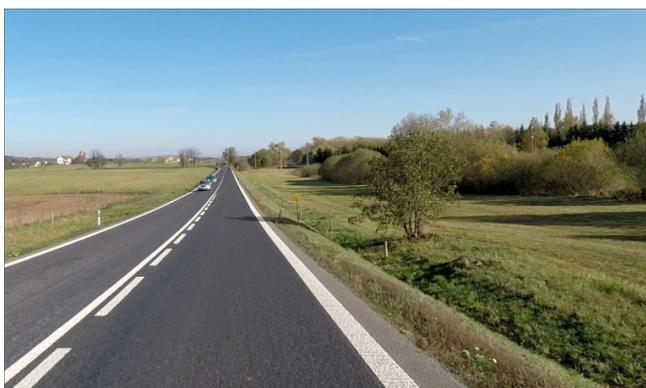
I/22 - P | km 63 - 64 | ID 6070

⊙ 1x - Vzrostlá zeleň (průměr kmene do 0,1 m)

Poznámka: Vzrostlá zeleň nacházející se v blízkosti PK primárně představuje riziko do budoucna.

Návrh opatření: Odstranění

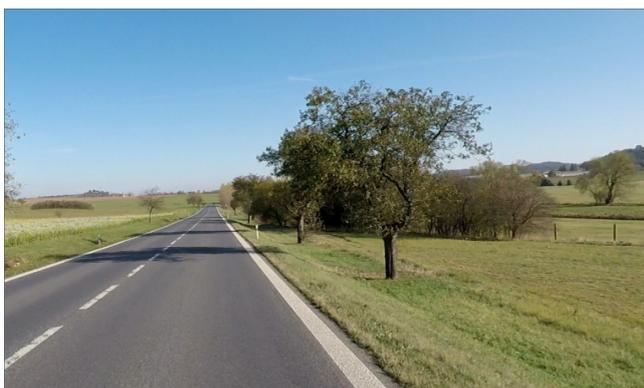
I/22 - P | km 66 - 67 | ID 6248

↔ 140 m - Stromy, vzrostlá zeleň

Návrh opatření: Odstranění, ochrana svodidly
Poznámka: -
Náročnost realizace: **Administrativní řešení**

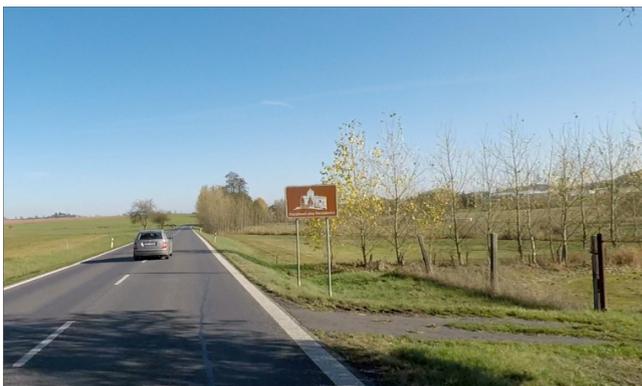
I/22 - P | km 66 - 67 | ID 6250

⊙ 1x - Vzrostlá zeleň (průměr kmene do 0,1 m)

Poznámka: Vzrostlá zeleň nacházející se v blízkosti PK primárně představuje riziko do budoucna.

Návrh opatření: Odstranění, ochrana svodidly

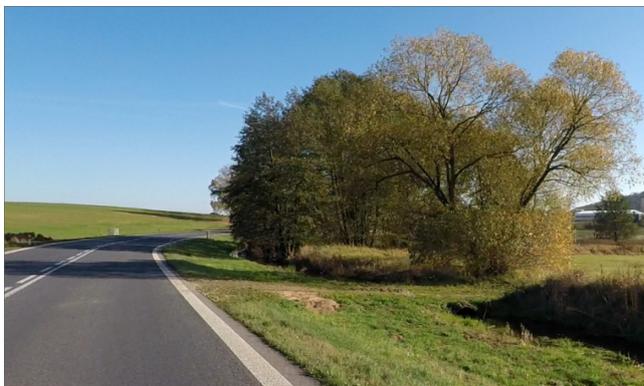
I/22 - P | km 67 - 68 | ID 6252

↔ 60 m - Stromy, vzrostlá zeleň

Návrh opatření: Odstranění, ochrana svodidly
Poznámka: -
Náročnost realizace: **Administrativní řešení**
