ČESKÉ VYSOKÉ UČENÍ TECHNICKÉ V PRAZE

**Analýza dopravně bezpečnostních rizik na silnici I/22
v Plzeňském kraji**

Příloha č. 18

**Přehled identifikovaných
dopravně – bezpečnostních deficitů
směr staničení - část F**

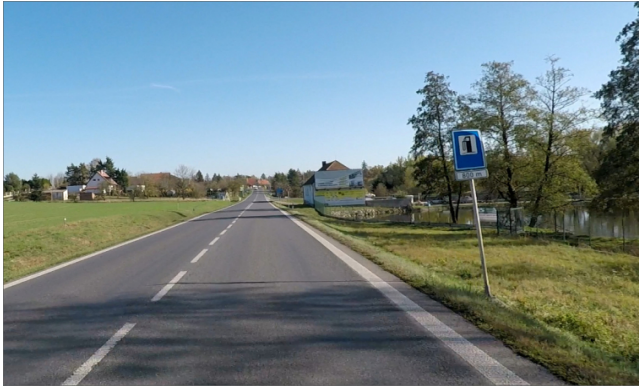
I/22 - P | km 67 - 68 | ID 6259

⊙ 1x - Neadekvátní stav SDZ

Poznámka: SDZ IJ 7 je poškozené.

ZÁVAŽNOST RIZIKA: **NÍZKÁ**

Návrh opatření: Realizace, oprava SDZ

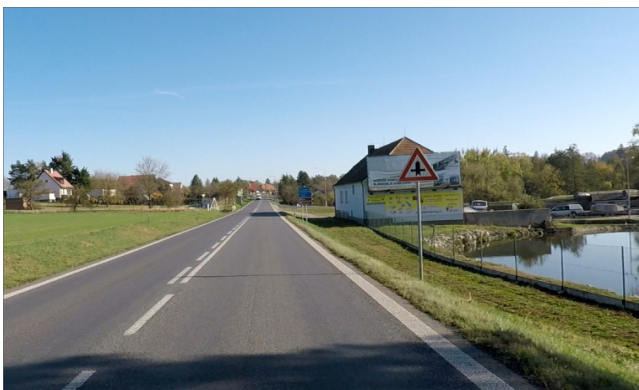
I/22 - P | km 67 - 68 | ID 6260

⊙ 1x - Neadekvátní provedení SDZ

Poznámka: SDZ P 1 svým provedením neodpovídá skutečnému uspořádání následující křižovatky, která je styková. V daném směru jízdy se komunikace připojuje z pravé strany.

ZÁVAŽNOST RIZIKA: **NÍZKÁ**

Návrh opatření: Náprava provedení SDZ

Poznámka: Nahrazení SDZ za P 1P.

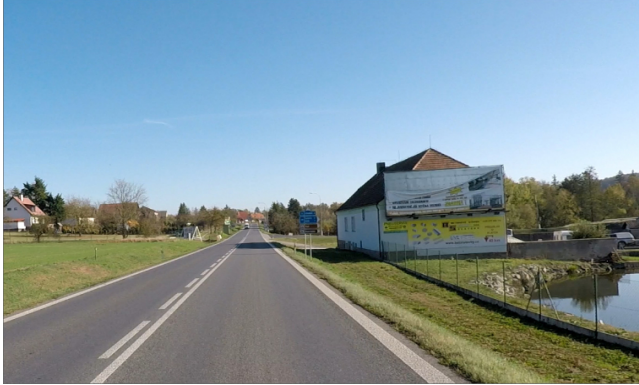
I/22 - P | km 67 - 68 | ID 6257

⊙ 2x - Reklamní zařízení (rušivý efekt na účastníky silničního provozu)

ZÁVAŽNOST RIZIKA: NÍZKA

Návrh opatření: Odstranění

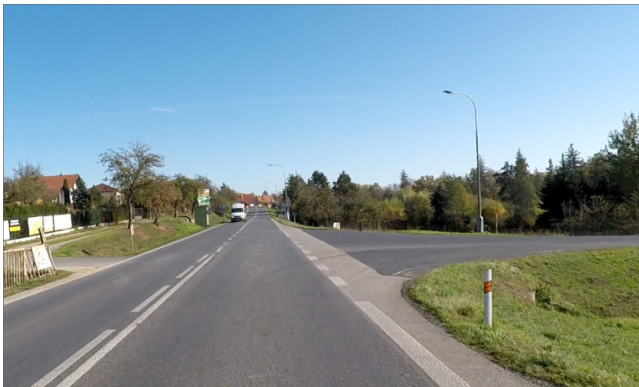
I/22 - P | km 67 - 68 | ID 6258

⊙ 1x - Absence nebo opotřebované VDZ

⊙ 1x - Rozlehlá křižovatka, neadekvátní usměrnění dopravy

Poznámka: Opotřebované VDZ V 4 na vedlejším ramenu křižovatky.

ZÁVAŽNOST RIZIKA: NÍZKA

Návrh opatření: Realizace usměrnění dopravních proudů

Poznámka: Současně obnova VDZ.

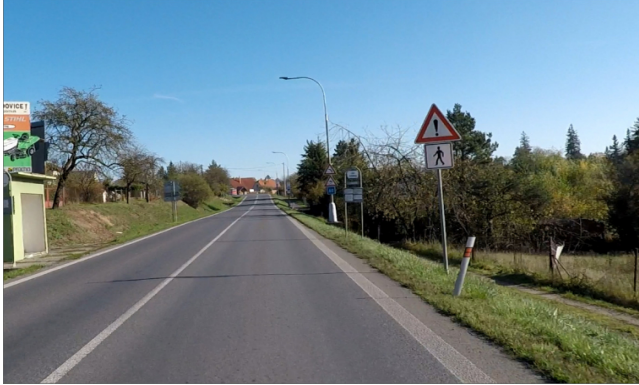
I/22 - P | km 67 - 68 | ID 6261

⊙ 1x - Neadekvátní provedení SDZ
Poznámka: Řidiči motorových vozidel jsou na úsek možného zvýšeného výskytu chodců neadekvátně upozorněni pomocí kombinace SDZ A 22 a E 13 s piktogramem chodce (č. 220).

ZÁVAŽNOST RIZIKA: **NÍZKÁ**

Návrh opatření: Náprava provedení SDZ
Poznámka: Nahrazení výše uvedené kombinace za SDZ A 12a.
Náročnost realizace: **Administrativní řešení**

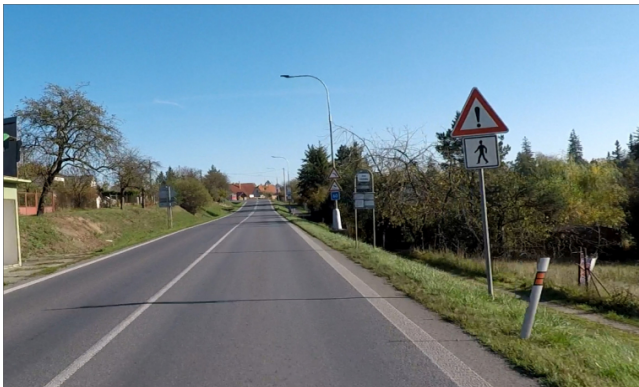
I/22 - P | km 67 - 68 | ID 6262

⊙ 1x - Absence nebo opotřebovaná VDZ
⊙ 1x - Neadekvátní podmínky pro pěší - krátká / neadekvátně provedená nástupní hrana a absence návaznosti na pěší infrastrukturu
⊙ 1x - Nevhodný typ zastávky (zastávka se nachází v jízdním pruhu)
Poznámka: Absence VDZ V 11a.

ZÁVAŽNOST RIZIKA: **STŘEDNÍ**

Návrh opatření: Systematické opatření II.
Poznámka: -
Náročnost realizace: **Složité řešení**

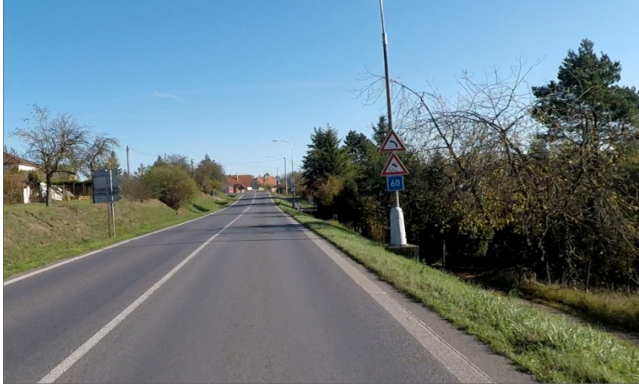
I/22 - P | km 67 - 68 | ID 6263

- ⊙ 2x - Sloupy el. vedení, VO apod.
- ⊙ 1x - Pevný objekt (např. kámen, budova, komerční areál)

Poznámka: Betonový základ sloupu VO tvoří pevnou překážku. V tomto úseku lze předpokládat skutečnou rychlost vozidel nižší než je nejvyšší dovolená (výjezd / vjezd do obce).

ZÁVAŽNOST RIZIKA: **STŘEDNÍ**

Návrh opatření: Ochrana svodidly

Poznámka: Alternativní řešení lze spatřovat v podobě příčného odsunutí do větší vzdálenosti od komunikace.

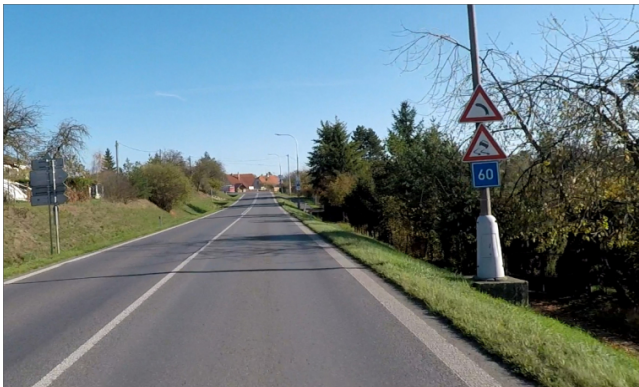
I/22 - P | km 67 - 68 | ID 6885

- ⊙ 1x - Riziková kombinace SDZ (nevhodné uspořádání, resp. společné umístění)

Poznámka: Chybně umístěné SDZ A 1b, A 8 a IP 5 - nesmí být na jednom sloupu.

ZÁVAŽNOST RIZIKA: **NÍZKÁ**

Návrh opatření: Náprava provedení SDZ

Poznámka: Separace SDZ.

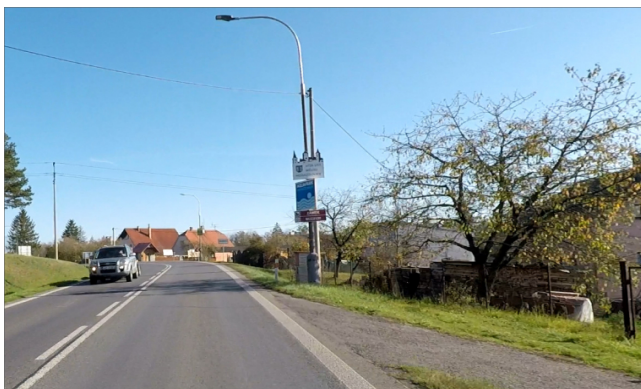
I/22 - P | km 67 - 68 | ID 6264

- ⊙ 1x - Strom
- ⊙ 2x - Sloupy el. vedení, VO apod.
- ⊙ 1x - Rozvaděč IS

Poznámka: V tomto úseku lze předpokládat skutečnou rychlost vozidel nižší než je nejvyšší dovolená (výjezd / vjezd do obce).

ZÁVAŽNOST RIZIKA: **STŘEDNÍ**

Návrh opatření: Odstranění, ochrana svodidly
Poznámka: -
Náročnost realizace: **Administrativní řešení**

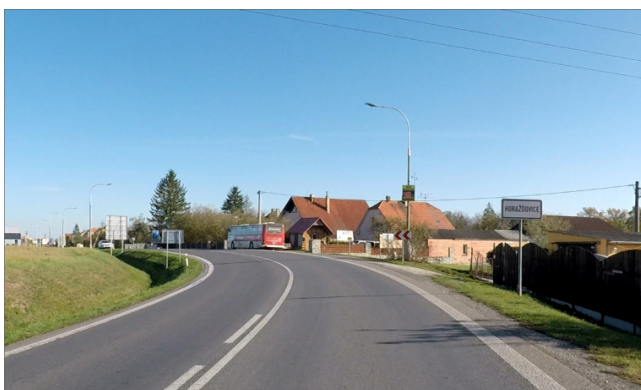
I/22 - P | km 67 - 68 | ID 6265

- ⊙ 1x - Žádná změna (úprava) charakteru komunikace (absence zklidňujícího opatření)

ZÁVAŽNOST RIZIKA: **STŘEDNÍ**

Návrh opatření: Vytvoření adekvátního přechodu extravilán - intravilán
Poznámka: -
Náročnost realizace: **Složitě řešení**

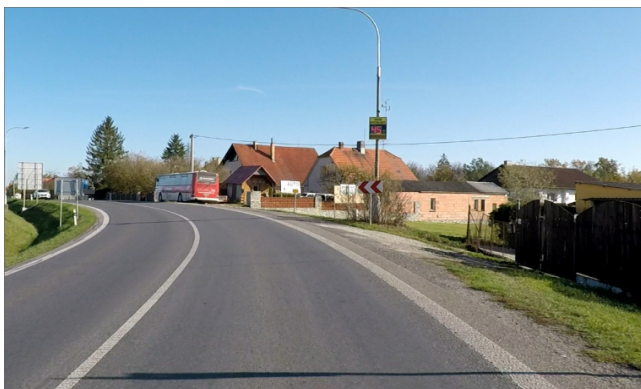
I/22 - P | km 67 - 68 | ID 6266

↔ 100 m - Neexistující chodník

ZÁVAŽNOST RIZIKA: **STŘEDNÍ**

Návrh opatření: Vytvoření adekvátních podmínek pro pěší
Poznámka: -
Náročnost realizace: **Složitě řešení**

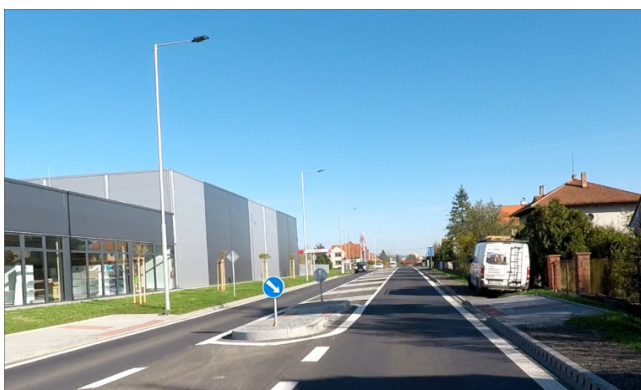
I/22 - P | km 68 - 69 | ID 6267

⊙ 1x - Neadekvátně realizované místo pro přecházení (např. poloha, provedení)

Poznámka: Absence přisvětlení.

ZÁVAŽNOST RIZIKA: **NÍZKÁ**

Návrh opatření: Vytvoření adekvátních podmínek pro pěší
Poznámka: -
Náročnost realizace: **Složitě řešení**

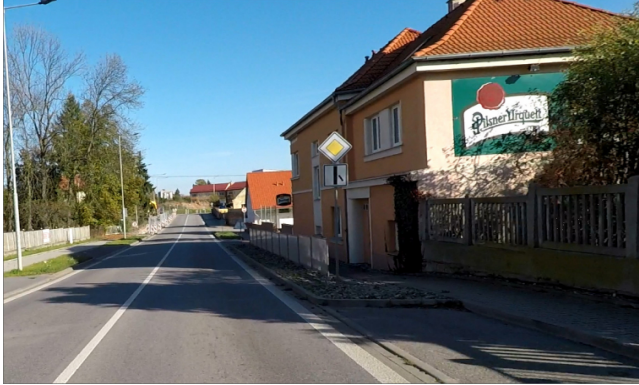
I/22 - P | km 68 - 69 | ID 6268

⊙ 1x - Reklamní zařízení (rušivý efekt na účastníky silničního provozu)

ZÁVAŽNOST RIZIKA: NÍZKÁ

Návrh opatření: Odstranění

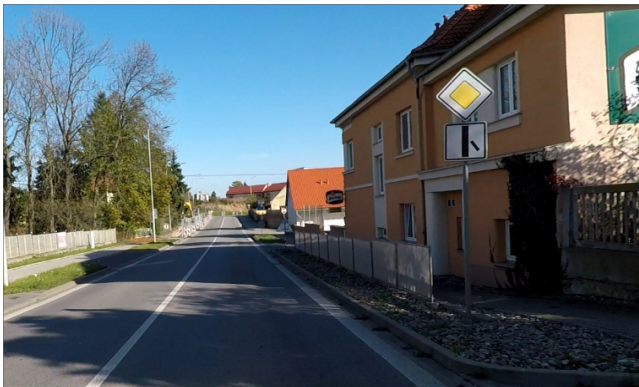
I/22 - P | km 68 - 69 | ID 6269

⊙ 1x - Neadekvátní umístění SDZ

Poznámka: SDZ P 2 je vzdálené od křižovatky 50 m.

ZÁVAŽNOST RIZIKA: NÍZKÁ

Návrh opatření: Náprava provedení SDZ

Poznámka: Umístění SDZ ve vzdálenosti do 25 m od křižovatky dle TP 65.

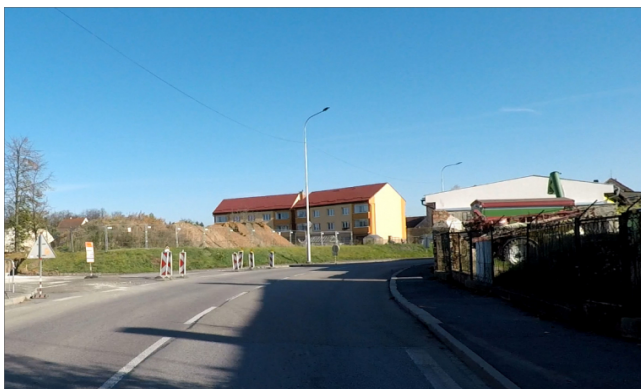
I/22 - P | km 68 - 69 | ID 6270

↔ 130 m - Absence nebo opotřebované VDZ

Poznámka: Opotřebované VDZ V 4.

ZÁVAŽNOST RIZIKA: NÍZKÁ

Návrh opatření: Realizace, oprava VDZ
Poznámka: -
Náročnost realizace: **Jednoduché řešení**

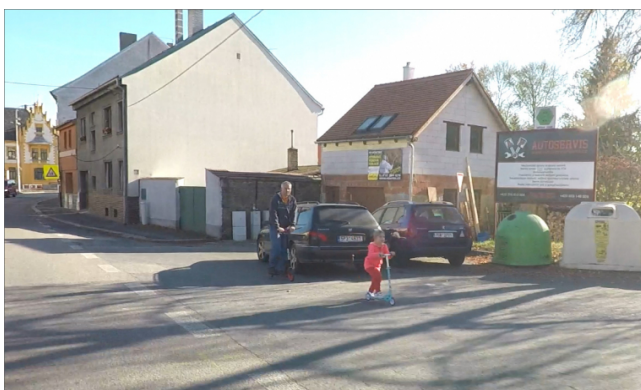
I/22 - P | km 68 - 69 | ID 6271

⊙ 1x - Reklamní zařízení (rušivý efekt na účastníky silničního provozu)

ZÁVAŽNOST RIZIKA: NÍZKÁ

Návrh opatření: Odstranění
Poznámka: -
Náročnost realizace: **Administrativní řešení**

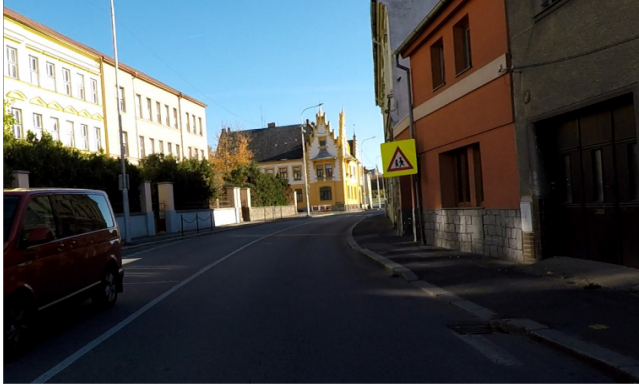
I/22 - P | km 68 - 69 | ID 6273

↔ 200 m - Absence nebo opotřebované VDZ

Poznámka: Absence VDZ V 4.

ZÁVAŽNOST RIZIKA: **NÍZKÁ**

Návrh opatření: Realizace, oprava VDZ

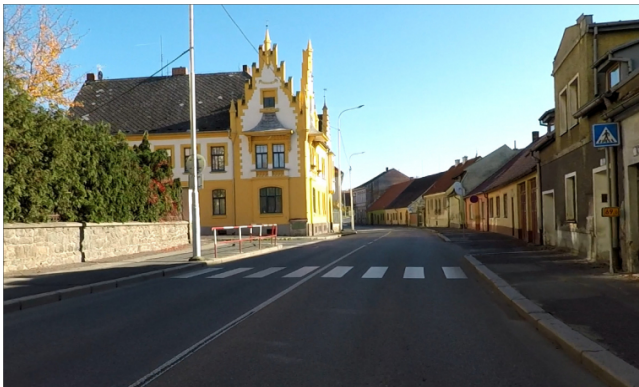
I/22 - P | km 68 - 69 | ID 6272

⊙ 1x - Dlouhý nedělený přechod pro chodce

⊙ 1x - Absence prvků pro OOSPO

⊙ 1x - Absence požadavků bezbariérovosti

⊙ 1x - Riziková kombinace SDZ (nevhodné uspořádání, resp. společné umístění)

⊙ 1x - Absence přisvětlení

Poznámka: Délka přechodu je 8 m. Chybně umístěné SDZ P 2 a B 28 ve směru proti staničení - nesmí být na jednom sloupku.

ZÁVAŽNOST RIZIKA: **STŘEDNÍ**

Návrh opatření: Vytvoření adekvátních podmínek pro pěší dle ČSN 73 6110/Z1

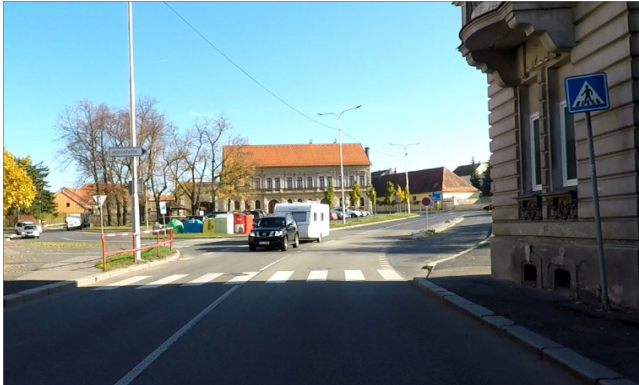
I/22 - P | km 69 - 70 | ID 6274

- ⊙ 1x - Dlouhý nedělený přechod pro chodce
- ⊙ 1x - Absence prvků pro OOSPO
- ⊙ 1x - Absence požadavků bezbariérovosti
- ⊙ 1x - Absence přívětlení

Poznámka: Délka přechodu je 8 m.

ZÁVAŽNOST RIZIKA: **STŘEDNÍ**

Návrh opatření: Vytvoření adekvátních podmínek pro pěší dle ČSN 73 6110/Z1

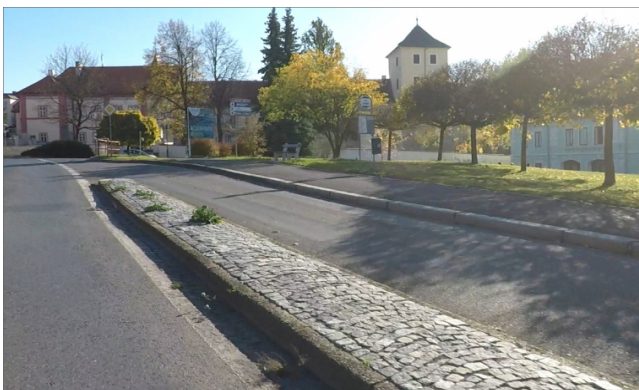
I/22 - P | km 69 - 70 | ID 6275

- ⊙ 1x - Absence nebo opotřebované VDZ

Poznámka: Absence VDZ V 11a, V 12a.

ZÁVAŽNOST RIZIKA: **NÍZKÁ**

Návrh opatření: Realizace, oprava VDZ

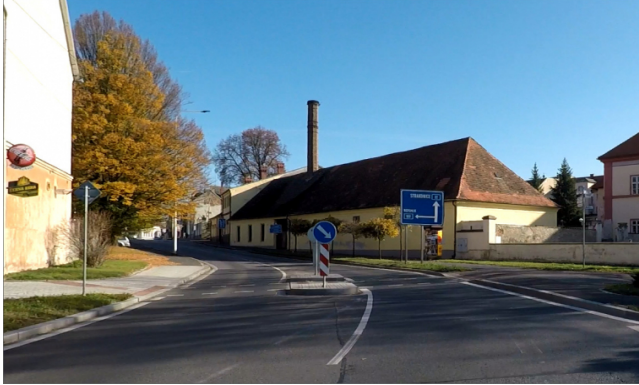
I/22 - P | km 69 - 70 | ID 6277

⊙ 1x - Neadekvátně realizované místo pro přecházení (např. poloha, provedení)
Poznámka: Absence přisvětlení.

ZÁVAŽNOST RIZIKA: NÍZKÁ

Návrh opatření: Vytvoření adekvátních podmínek pro pěší
Poznámka: -
Náročnost realizace: **Složité řešení**

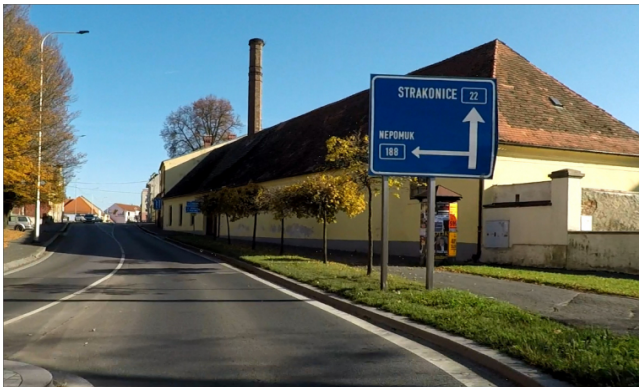
I/22 - P | km 69 - 70 | ID 7975

⊙ 1x - Dopravní značení na nedeformovatelné konstrukci
Poznámka: -

ZÁVAŽNOST RIZIKA: NÍZKÁ

Návrh opatření: Výměna konstrukce za deformovatelnou
Poznámka: -
Náročnost realizace: **Administrativní řešení**

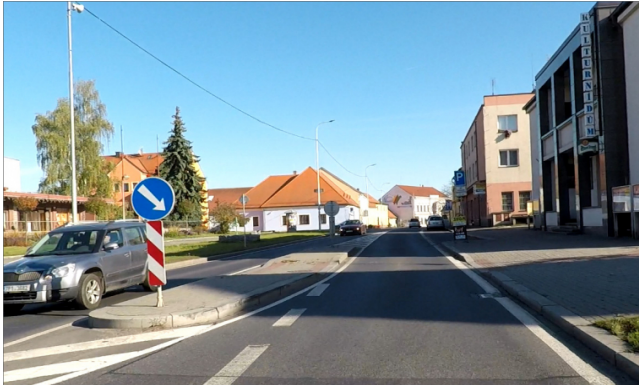
I/22 - P | km 69 - 70 | ID 6280

⊙ 1x - Neadekvátně realizované místo pro přecházení (např. poloha, provedení)
Poznámka: Absence přisvětlení.

ZÁVAŽNOST RIZIKA: NÍZKA

Návrh opatření: Vytvoření adekvátních podmínek pro pěší
Poznámka: -
Náročnost realizace: **Složitě řešení**

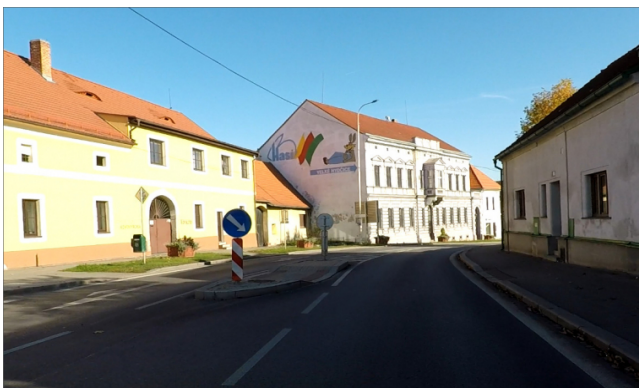
I/22 - P | km 69 - 70 | ID 6281

⊙ 1x - Neadekvátně realizované místo pro přecházení, resp. chybějící přechod pro chodce
Poznámka: Absence přisvětlení.

ZÁVAŽNOST RIZIKA: NÍZKA

Návrh opatření: Vytvoření adekvátních podmínek pro pěší
Poznámka: -
Náročnost realizace: **Složitě řešení**

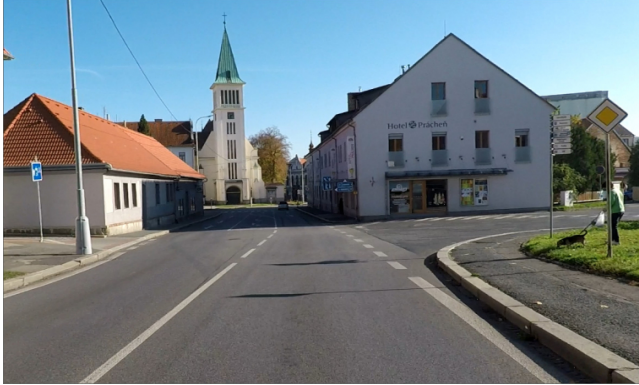
I/22 - P | km 69 - 70 | ID 6284

⊙ 1x - Absence nebo opotřebované VDZ

Poznámka: Opotřebované VDZ V 6b.

ZÁVAŽNOST RIZIKA: **NÍZKÁ**

Návrh opatření: Realizace, oprava VDZ
Poznámka: -
Náročnost realizace: **Jednoduché řešení**

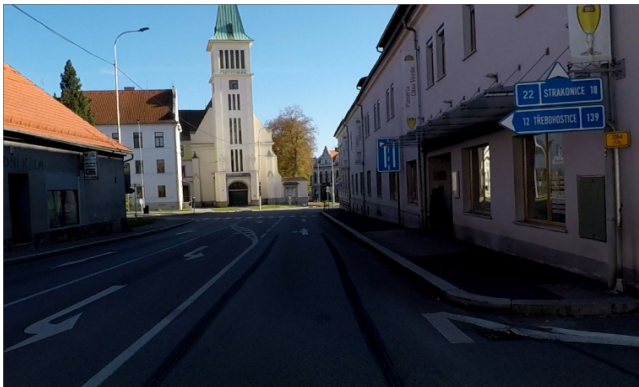
I/22 - P | km 69 - 70 | ID 6289

↔ 110 m - Absence nebo opotřebované VDZ

Poznámka: Absence VDZ V 4.

ZÁVAŽNOST RIZIKA: **NÍZKÁ**

Návrh opatření: Realizace, oprava VDZ
Poznámka: -
Náročnost realizace: **Administrativní řešení**

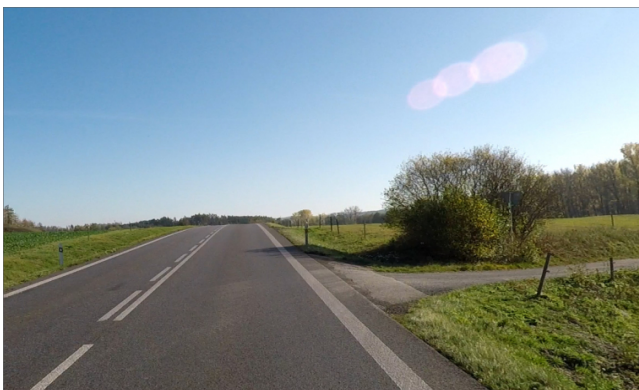
I/22 - P | km 71 - 72 | ID 6388

⊙ 1x - Vzrostlá zeleň (průměr kmene do 0,1 m)

Poznámka: Vzrostlá zeleň nacházející se v blízkosti PK primárně představuje riziko do budoucna.

Návrh opatření: Odstranění
Poznámka: -
Náročnost realizace: **Jednoduché řešení**

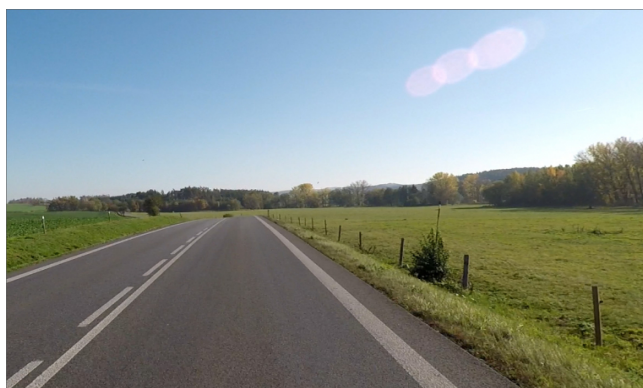
I/22 - P | km 71 - 72 | ID 6389

⊙ 1x - Vzrostlá zeleň (průměr kmene do 0,1 m)

Poznámka: Vzrostlá zeleň nacházející se v blízkosti PK primárně představuje riziko do budoucna.

Návrh opatření: Odstranění

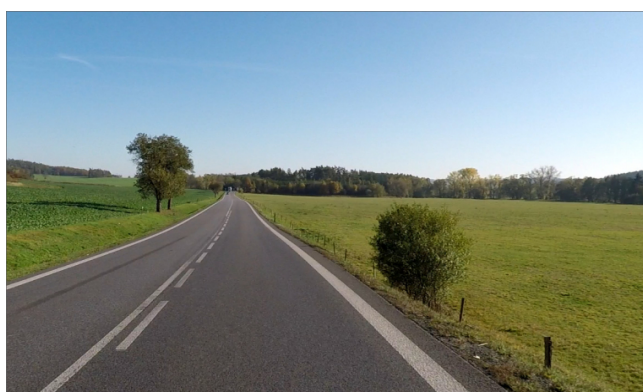
I/22 - P | km 71 - 72 | ID 6390

⊙ 1x - Vzrostlá zeleň (průměr kmene do 0,1 m)

Poznámka: Vzrostlá zeleň nacházející se v blízkosti PK primárně představuje riziko do budoucna.

Návrh opatření: Odstranění

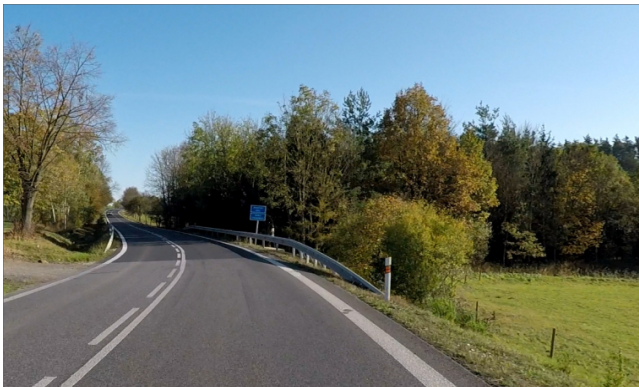
I/22 - P | km 72 - 73 | ID 6394

⊙ 1x - Vzrostlá zeleň (průměr kmene do 0,1 m)

Poznámka: Vzrostlá zeleň nacházející se v blízkosti PK primárně představuje riziko do budoucna.

Návrh opatření: Odstranění
Poznámka: -
Náročnost realizace: **Jednoduché řešení**
