**Analýza dopravně bezpečnostních rizik na silnici I/22  
v Plzeňském kraji**

Příloha č. 21

**Přehled identifikovaných  
dopravně – bezpečnostních deficitů  
směr proti staničení - část C**

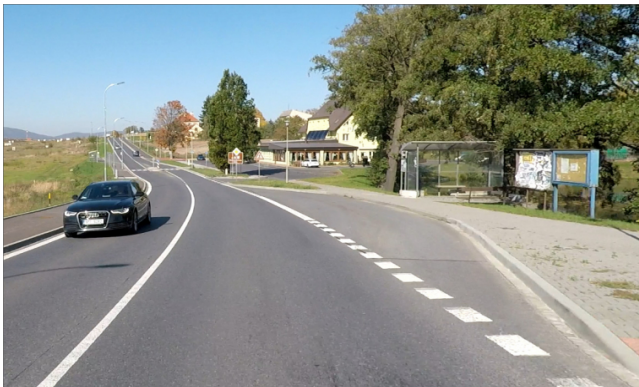
## I/22 - L | km 39 - 38 | ID 4275

Autobusová zastávka

- ⊙ 1x - Absence nebo opotřebované VDZ
- ⊙ 1x - Neadekvátní umístění SDZ

**Poznámka:** Absence VDZ v 11a, V 12a. SDZ IJ 4b je zakryté přístřeškem.

### ZÁVAŽNOST RIZIKA: NÍZKÁ

**Návrh opatření:** Realizace, oprava VDZ  
**Poznámka:** Současně náprava provedení SDZ.  
**Náročnost realizace:** **Administrativní řešení**

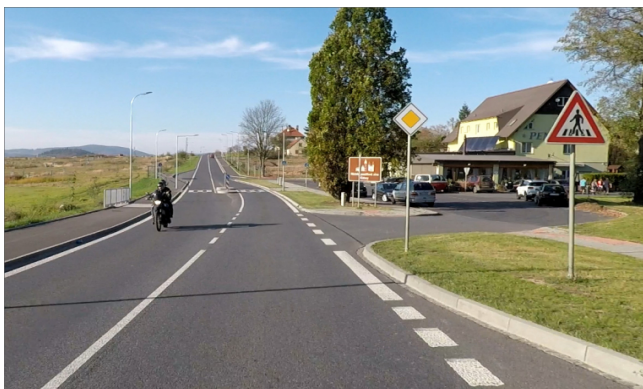
## I/22 - L | km 39 - 38 | ID 4276

Sjezd / samostatný sjezd / parkoviště

⊙ 1x - Neadekvátní umístění SDZ

**Poznámka:** Neadekvátní umístění SDZ P 2 v místě sjezdu na parkoviště.

**Návrh opatření:** Realizace změny  
**Poznámka:** Odstranění SDZ.  
**Náročnost realizace:** **Administrativní řešení**

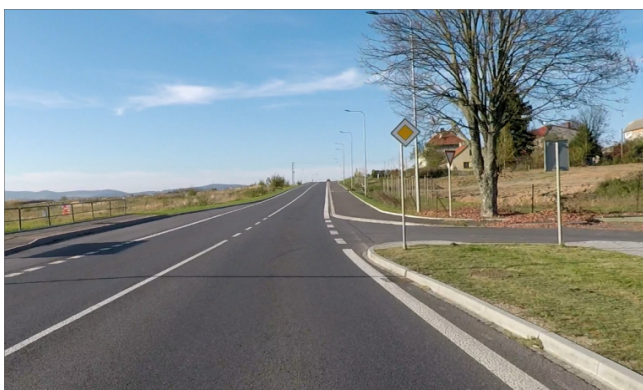
## I/22 - L | km 39 - 38 | ID 5530

Sjezd / samostatný sjezd / parkoviště

⊙ 1x - Neadekvátní umístění SDZ

**Poznámka:** Neadekvátní umístění SDZ P 2 v místě sjezdu na parkoviště.

**Návrh opatření:** Realizace změny  
**Poznámka:** Odstranění SDZ.  
**Náročnost realizace:** **Administrativní řešení**

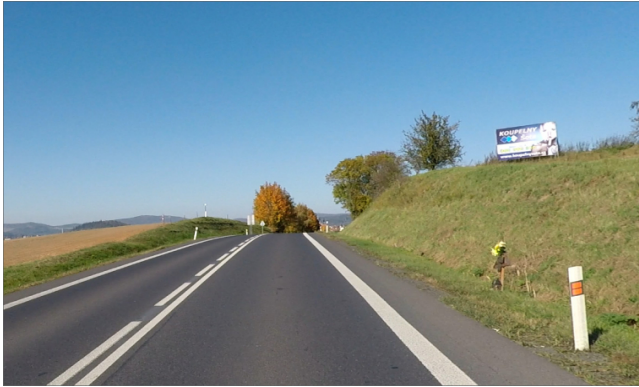
## I/22 - L | km 39 - 38 | ID 4279

Reklamní zařízení

⊙ 1x - Reklamní zařízení (rušivý efekt na účastníky silničního provozu)

**Návrh opatření:** Odstranění

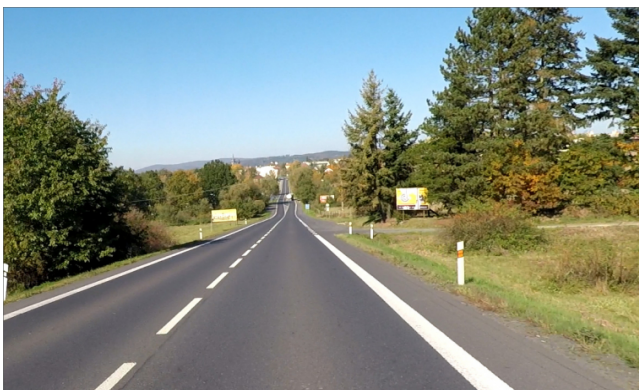
## I/22 - L | km 38 - 37 | ID 4281

Pevná překážka

⊙ 1x - Vzrostlá zeleň (průměr kmene do 0,1 m)

**Poznámka:** Vzrostlá zeleň nacházející se v blízkosti PK primárně představuje riziko do budoucna.

**Návrh opatření:** Odstranění

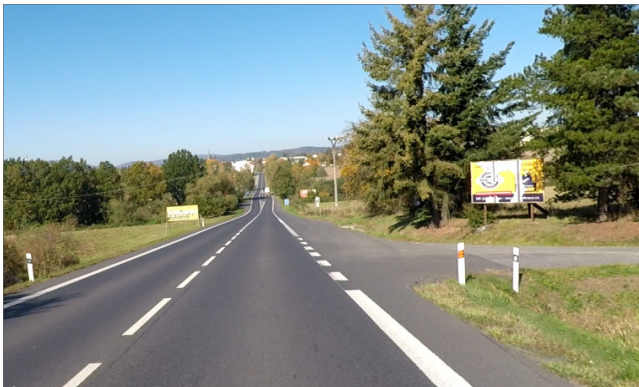
## I/22 - L | km 38 - 37 | ID 4282

Reklamní zařízení

⊖ 1x - Reklamní zařízení (rušivý efekt na účastníky silničního provozu)

**Návrh opatření:** Odstranění  
**Poznámka:** -  
**Náročnost realizace:** **Administrativní řešení**

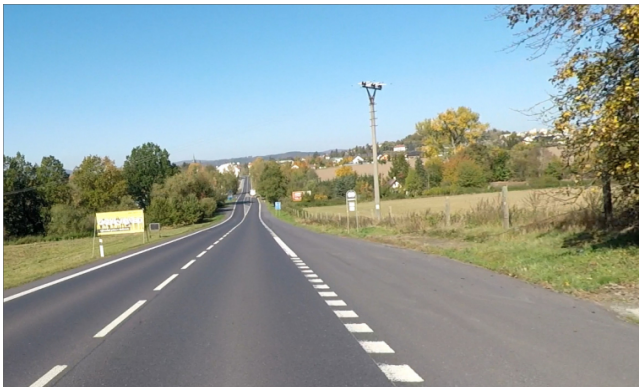
## I/22 - L | km 38 - 37 | ID 4284

Pevná překážka

- ⊙ 1x - Sloupy el. vedení, VO apod.
- ↔ 135 m - Betonové sloupy oplocení

**Návrh opatření:** Ochrana svodidly  
**Poznámka:** -  
**Náročnost realizace:** **Administrativní řešení**

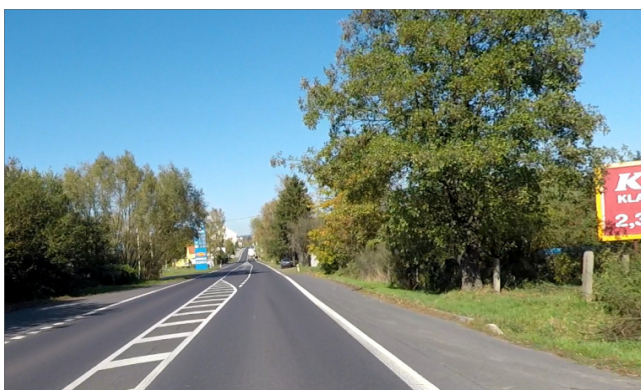
## I/22 - L | km 38 - 37 | ID 4286

Pevná překážka

↔ 40 m - Stromy, vzrostlá zeleň

**Návrh opatření:** Odstranění

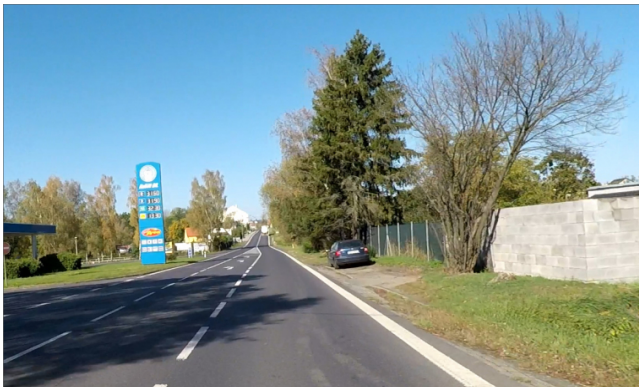
## I/22 - L | km 38 - 37 | ID 4350

Pevná překážka

↔ 120 m - Stromy, vzrostlá zeleň

### ZÁVAŽNOST RIZIKA: **STŘEDNÍ**

**Návrh opatření:** Odstranění, ochrana svodidly  
**Poznámka:** V případě ochrany svodidly lze adekvátně prodloužit stávající svodidla.  
**Náročnost realizace:** **Administrativní řešení**

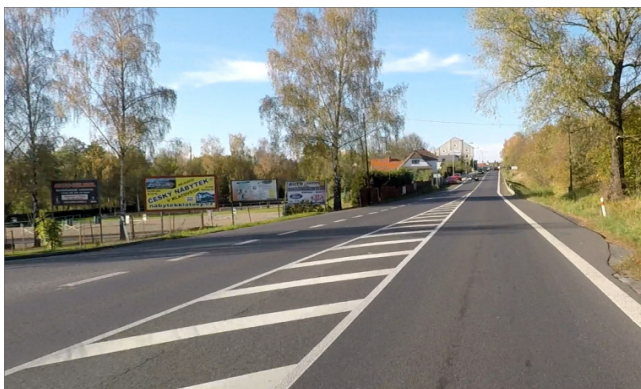
## I/22 - L | km 38 - 37 | ID 5089

Reklamní zařízení

⊙ 4x - Reklamní zařízení (rušivý efekt na účastníky silničního provozu)

**Návrh opatření:** Odstranění

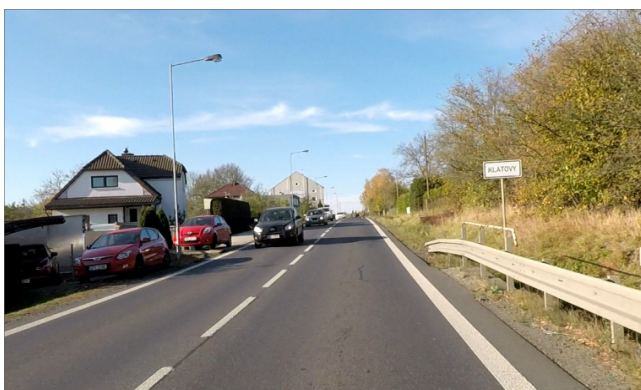
## I/22 - L | km 38 - 37 | ID 5090

Přechod z extravilánu do intravilánu

⊙ 1x - Žádná změna (úprava) charakteru komunikace (absence zklidňujícího opatření)

### ZÁVAŽNOST RIZIKA: **STŘEDNÍ**

**Návrh opatření:** Vytvoření adekvátního přechodu extravilán - intravilán

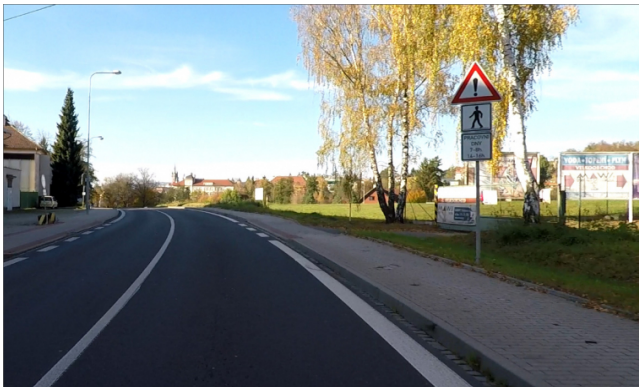
## I/22 - L | km 38 - 37 | ID 5092

Mezikřižovatkový úsek

⊙ 1x - Neadekvátní provedení SDZ

**Poznámka:** Řidiči motorových vozidel jsou na úsek možného zvýšeného výskytu chodců neadekvátně upozorněni pomocí kombinace SDZ A 22 a E 13 s piktogramem chodce (č. 220).

**Návrh opatření:** Náprava provedení SDZ  
**Poznámka:** Nahrazení výše uvedené kombinace za SDZ A 12a.  
**Náročnost realizace:** **Administrativní řešení**

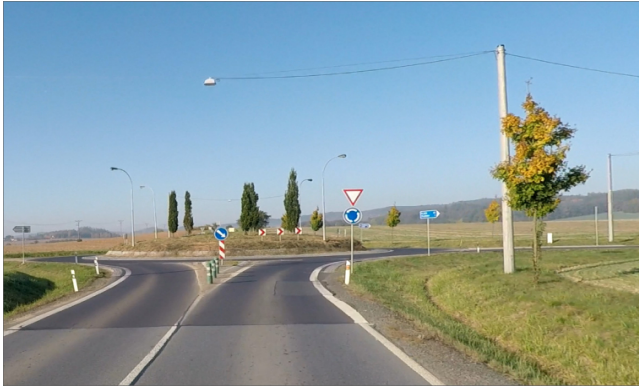
## I/22 - L | km 33 - 32 | ID 5219

⊙ 1x - Vzrostlá zeleň (průměr kmene do 0,1 m)

**Poznámka:** Vzrostlá zeleň nacházející se v blízkosti PK primárně představuje riziko do budoucna.

**Návrh opatření:** Příčné odsunutí do větší vzdálenosti od komunikace

**Poznámka:** Současně odstranění zeleně.
