ČESKÉ VYSOKÉ UČENÍ TECHNICKÉ V PRAZE

**Analýza dopravně bezpečnostních rizik na silnici I/22
v Plzeňském kraji**

Příloha č. 22

**Přehled identifikovaných
dopravně – bezpečnostních deficitů
směr proti staničení - část D**

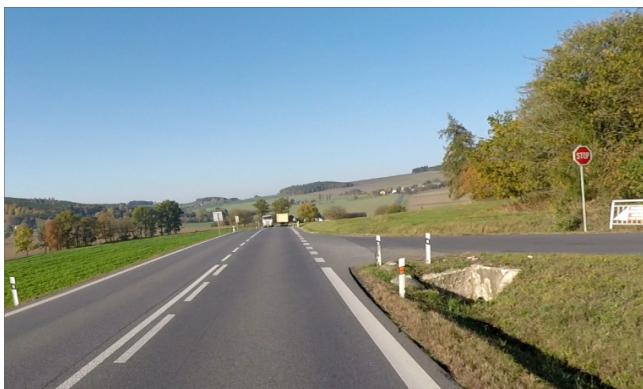
I/22 - L | km 27 - 26 | ID 5430

Poznámka: Rizikové pouze čelo A.

Pevná překážka

⊙ 1x - Tuhé čelo trubního propustku pod - sjezdem / samostatným sjezdem

ZÁVAŽNOST RIZIKA: **VYSOKÁ**

Návrh opatření: Systematické opatření I. (instalace deformačních prvků, ochránění, zešíkmení, zrušení)

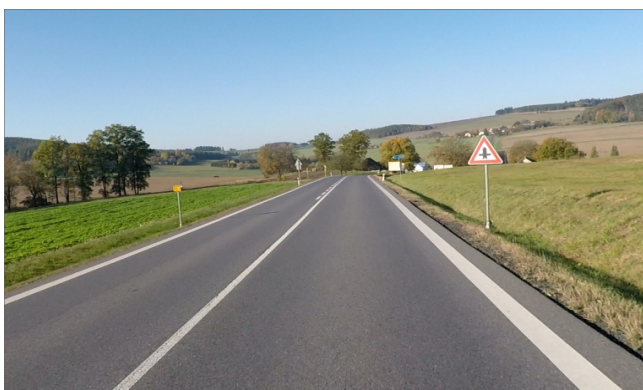
I/22 - L | km 27 - 26 | ID 5431

Křižovatka

⊙ 1x - Neadekvátní provedení SDZ

Poznámka: SDZ P 1 svým provedením neodpovídá skutečnému uspořádání následující křižovatky, která je styková. V daném směru jízdy se komunikace připojuje z levé strany.

ZÁVAŽNOST RIZIKA: **NIZKÁ**

Návrh opatření: Náprava provedení SDZ

Poznámka: Nahrazení SDZ za P 1L.

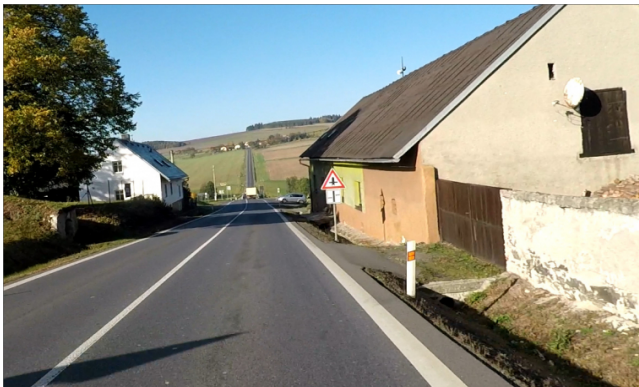
I/22 - L | km 27 - 26 | ID 5433

Pevná překážka

⊙ 2x - Tuhé čelo trubního propustku pod - sjezdem / samostatným sjezdem

ZÁVAŽNOST RIZIKA: **VYSOKÁ**

Návrh opatření: Systematické opatření I. (instalace deformačních prvků, ochránění, zešíkmení, zrušení)
Poznámka: -
Náročnost realizace: **Složité řešení**

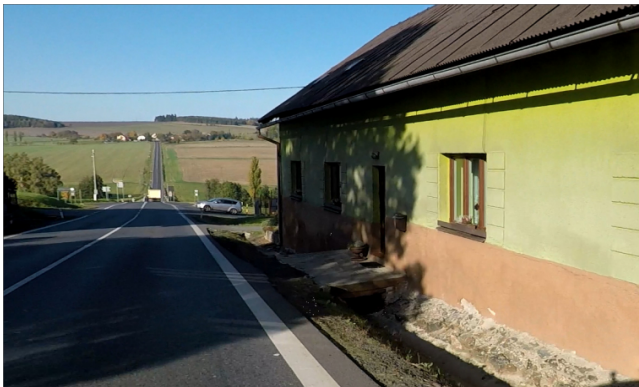
I/22 - L | km 27 - 26 | ID 7197

Pevná překážka

⊙ 2x - Tuhé čelo propustku

ZÁVAŽNOST RIZIKA: **VYSOKÁ**

Návrh opatření: Systematické opatření I. (instalace deformačních prvků, ochráníení, zešíkmení, zrušení)
Poznámka: -
Náročnost realizace: **Složité řešení**

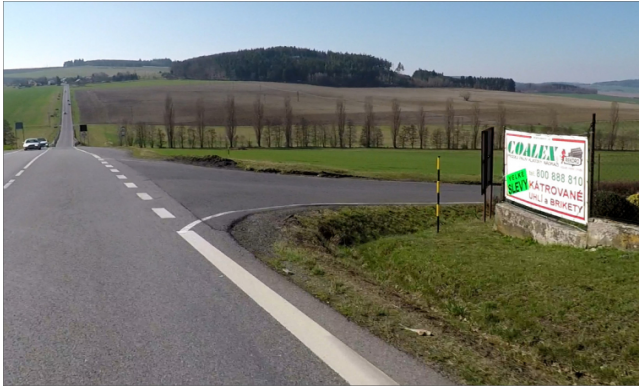
I/22 - L | km 27 - 26 | ID 1454

Reklamní zařízení

⊙ 2x - Reklamní zařízení (rušivý efekt na účastníky silničního provozu)

Poznámka: -**ZÁVAŽNOST RIZIKA: NÍZKA****LOKALIZACE****GPS:** N: 49° 22' 28.662" E: 13° 10' 3.762"**Staničení:** km 26,228**Lokalita:** Extravilán**Odpovědný správce:** okres Klatovy**Nejvyšší dovolená rychlost:** 90 km/h**I/22 - L | km 27 - 26 | ID 6869**

**Návrh opatření:** Odstranění**Poznámka:** -**Náročnost realizace:** **Administrativní řešení****BEZPEČNOSTNÍ DEFICIT**

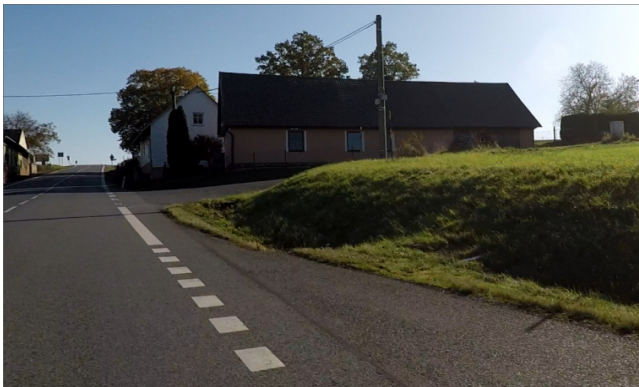
Pevná překážka

⊙ 2x - Tuhé čelo trubního propustku pod - sjezdem / samostatným sjezdem

Poznámka: -**ZÁVAŽNOST RIZIKA: STŘEDNÍ****LOKALIZACE****GPS:** N: 49° 22' 28.083" E: 13° 10' 2.323"**Staničení:** km 26,206**Lokalita:** Extravilán**Odpovědný správce:** okres Klatovy**Nejvyšší dovolená rychlost:** 90 km/h

**Návrh opatření:** Systematické opatření I. (instalace deformačních prvků, ochráníení, zešíkmení, zrušení)**Poznámka:** -**Náročnost realizace:** **Složité řešení****BEZPEČNOSTNÍ DEFICIT**

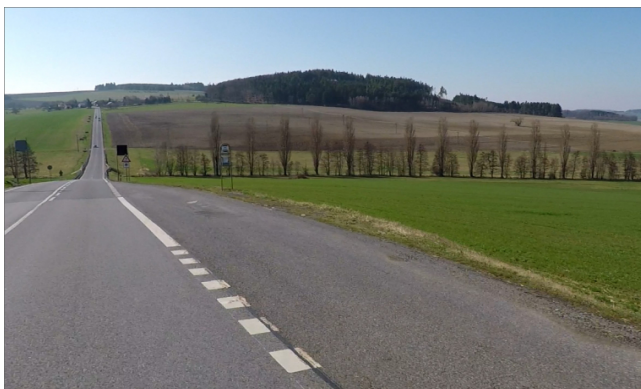
I/22 - L | km 27 - 26 | ID 996

Autobusová zastávka

- ⊙ 1x - Absence nebo opotřebované VDZ
- ⊙ 1x - Neadekvátní podmínky pro pěší - krátká / neadekvátně provedená nástupní hrana a absence návaznosti na pěší infrastrukturu

Poznámka: Absence VDZ V 11a, V 12a.

ZÁVAŽNOST RIZIKA: **STŘEDNÍ**

Návrh opatření: Systematické opatření II.

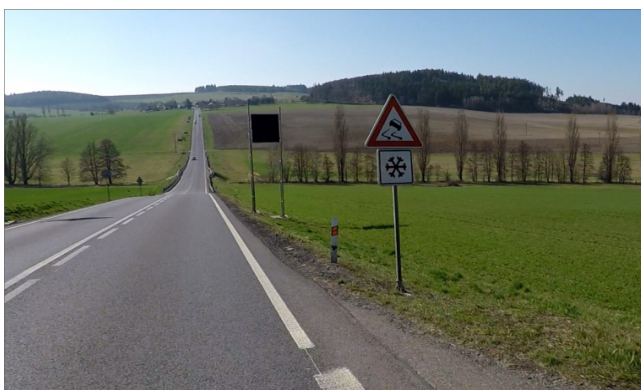
I/22 - L | km 27 - 26 | ID 997

Technický stav vozovky

↔ 900 m - Absence zpevněné krajnice

ZÁVAŽNOST RIZIKA: **STŘEDNÍ**

Návrh opatření: Realizace zpevněné krajnice

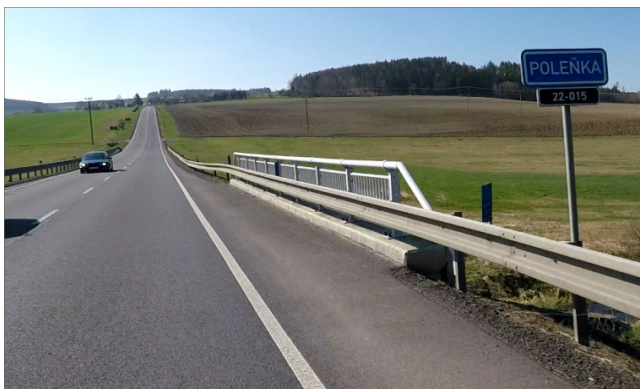
I/22 - L | km 26 - 25 | ID 998

Pevná překážka

⊙ 2x - Čelo tuhé zdi nebo PHS

Poznámka: Tuhá čela jsou neadekvátně ochráněna ocelovými svodidly. Při nárazu vozidla do svodidel, při kterém dojde k maximálnímu vychýlení, je identifikováno riziko v podobě nárazu do betonového čela mostní konstrukce.

ZÁVAŽNOST RIZIKA: NÍZKÁ

Návrh opatření: Realizace úpravy stavebního provedení objektu
Poznámka: Realizace zešíkmení vyčnívajících betonových čel, resp. jejich zapuštění pod niveletu vozovky.
Náročnost realizace: **Administrativní řešení**

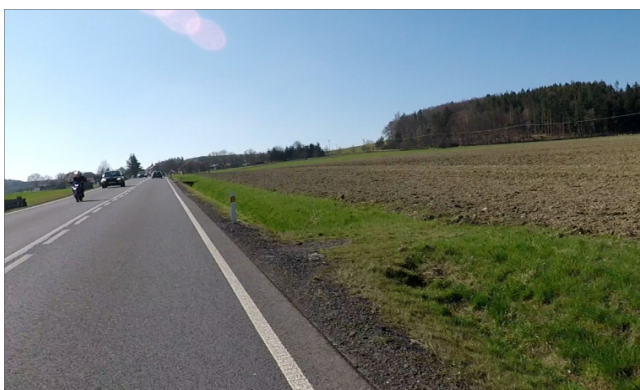
I/22 - L | km 26 - 25 | ID 999

Pevná překážka

⊙ 2x - Tuhé čelo trubního propustku pod - sjezdem / samostatným sjezdem

Poznámka: Čela propustku jsou zakryta zelení.

ZÁVAŽNOST RIZIKA: VYSOKÁ

Návrh opatření: Systematické opatření I. (instalace deformačních prvků, ochránění, zešíkmení, zrušení)
Poznámka: -
Náročnost realizace: **Složité řešení**

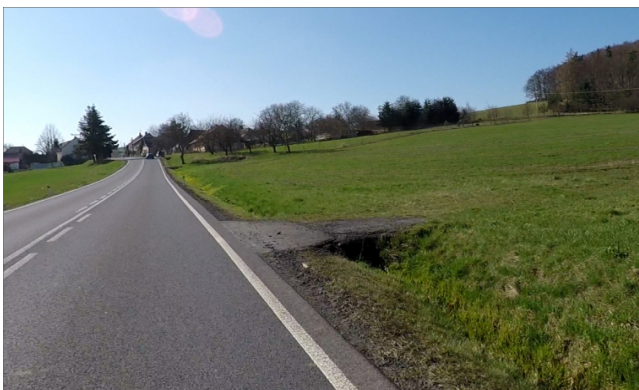
I/22 - L | km 26 - 25 | ID 1001

Pevná překážka

⊙ 1x - Tuhé čelo trubního propustku pod - sjezdem / samostatným sjezdem

Poznámka: Rizikové pouze čelo A.

ZÁVAŽNOST RIZIKA: **VYSOKÁ**

Návrh opatření: Systematické opatření I. (instalace deformačních prvků, ochráníení, zešíkmení, zrušení)

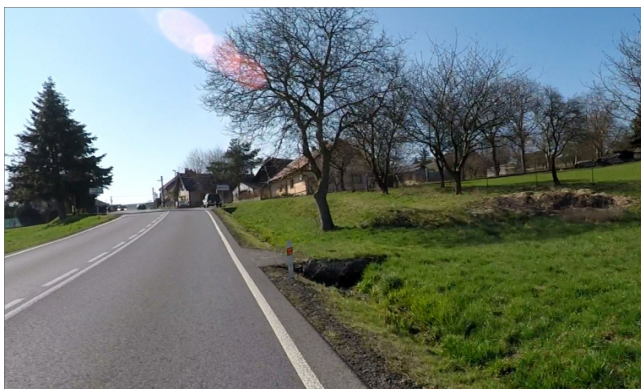
I/22 - L | km 26 - 25 | ID 1015

Pevná překážka

⊙ 2x - Tuhé čelo trubního propustku pod - sjezdem / samostatným sjezdem

ZÁVAŽNOST RIZIKA: **VYSOKÁ**

Návrh opatření: Systematické opatření I. (instalace deformačních prvků, ochránění, zešíkmení, zrušení)

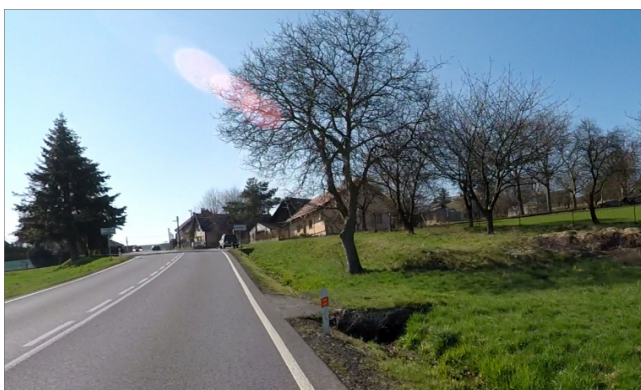
I/22 - L | km 26 - 25 | ID 1016

Pevná překážka

⊙ 1x - Strom

ZÁVAŽNOST RIZIKA: **VYSOKÁ**

Návrh opatření: Odstranění

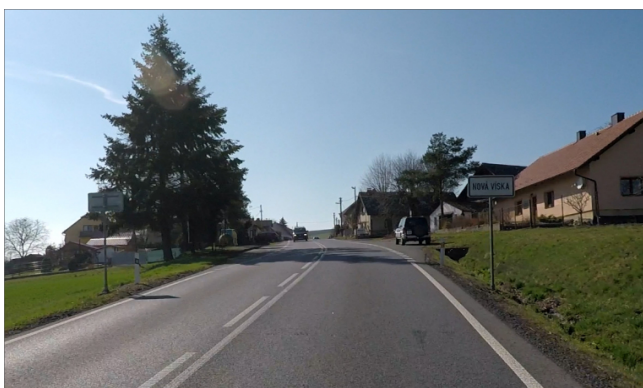
I/22 - L | km 26 - 25 | ID 1017

Přechod z extraviľanu do intraviľanu

⊙ 1x - Žádná změna (úprava) charakteru komunikace (absence zklidňujícího opatření)

ZÁVAŽNOST RIZIKA: **STŘEDNÍ**

Návrh opatření: Vytvoření adekvátního přechodu extraviľan - intraviľan

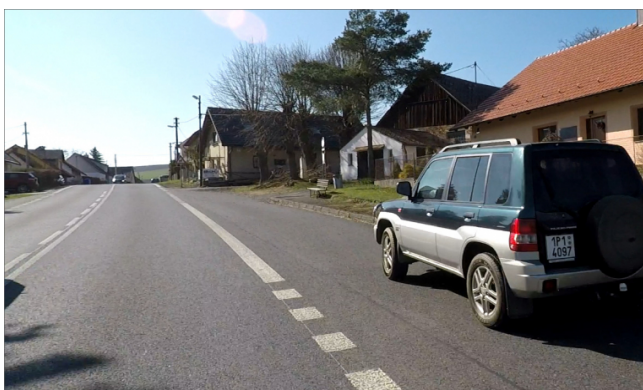
I/22 - L | km 26 - 25 | ID 1018

Autobusová zastávka

⊙ 1x - Absence nebo opotřebované VDZ

⊙ 1x - Neadekvátní stav SDZ

⊙ 1x - Neadekvátní podmínky pro pěší - absence návaznosti na pěší infrastrukturu

Poznámka: Absence VDZ V 11a, V 12a. Otočené SDZ IJ 4b.

ZÁVAŽNOST RIZIKA: **STŘEDNÍ**

Návrh opatření: Vytvoření bezpečného stání pro VHD

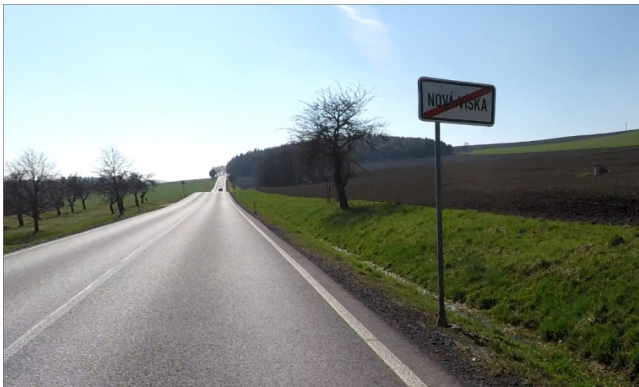
I/22 - L | km 25 - 24 | ID 1021

Technický stav vozovky

↔ 1100 m - Absence zpevněné krajnice

ZÁVAŽNOST RIZIKA: **STŘEDNÍ**

Návrh opatření: Realizace zpevněné krajnice

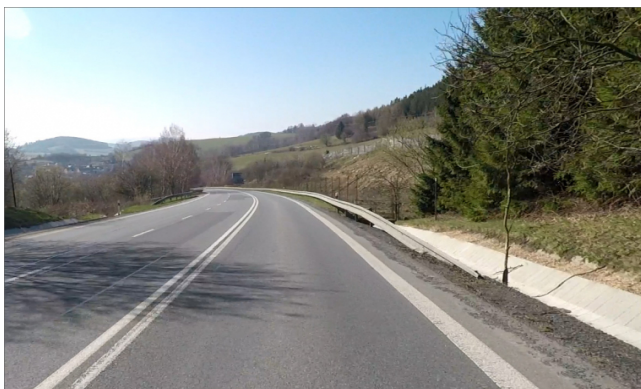
I/22 - L | km 24 - 23 | ID 1045

⊙ 1x - Vzrostlá zeleň (průměr kmene do 0,1 m)

Poznámka: Vzrostlá zeleň nacházející se v blízkosti PK primárně představuje riziko do budoucna.

Návrh opatření: Odstranění

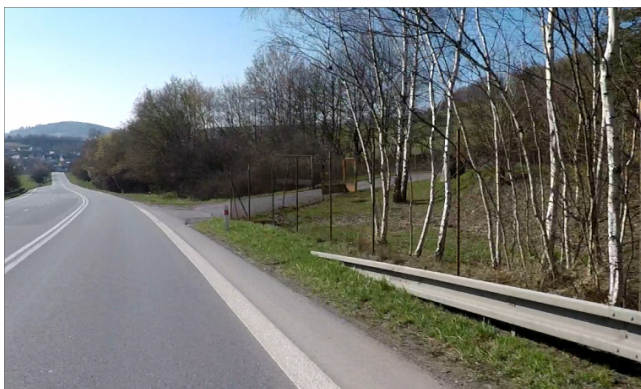
I/22 - L | km 23 - 22 | ID 1047

⊙ 1x - Stromy, vzrostlá zeleň

Poznámka: Stromy a vzrostlá zeleň nacházející se v blízkosti začátku svodidla, riziko zejména pro vozidla jedoucí v protisměru.

Návrh opatření: Odstranění, ochrana svodidly
Poznámka: -
Náročnost realizace: **Administrativní řešení**

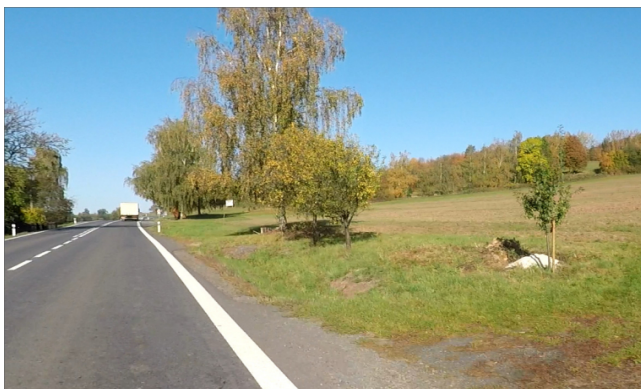
I/22 - L | km 21 - 20 | ID 1077

⊙ 1x - Vzrostlá zeleň (průměr kmene do 0,1 m)

Poznámka: Vzrostlá zeleň nacházející se v blízkosti PK primárně představuje riziko do budoucna.

Návrh opatření: Odstranění
