**STAVEBNĚ TECHNICKÝ PRŮZKUM A NÁVRH
KONCEPCE SANACE POUTNÍHO AREÁLU S KOSTELEM
SVATÉHO DUCHA A LORETÁNSKOU KAPLÍ V ŘÍMOVĚ**

BAKALÁŘSKÁ PRÁCE

Název bakalářské práce: <u>Stavebně technický průzkum a návrh koncepce sanace poutního areálu s kostelem Svatého Ducha a Loretánskou kaplí v Římově</u>	
Název bakalářské práce anglicky: <u>The Structural and Technical Survey and Design of Conception of Remediation Pilgrimage Site with the Church of the Holy Spirit and the Loretto Chapel in Římov</u>	
Pokyny pro vypracování: Vypracujte zjednodušený stavebně technický průzkum objektu, proveďte hodnocení stavebně technického stavu jednotlivých konstrukcí, analýzu příčin poruch a koncepci nutných sanačních opatření, vypracujte zjednodušenou výkresovou dokumentaci objektu s vyznačením jednotlivých poruch a návrhem koncepce sanace.	
Seznam doporučené literatury: Witzany, J. a kol: PDR - poruchy, degradace a rekonstrukce, skriptum, Praha 2017 Witzany, J. a kol: Rekonstrukce, poruchy a sanace betonových konstrukcí, Stavební informace, Praha 2004 Witzany, J., Čejka, T., Zigler, R.: Zděné valené klenbové konstrukce, Stavební ročenka 2006, Bratislava 2005 Witzany, J., Čejka, T., Zigler, R.: Stanovení

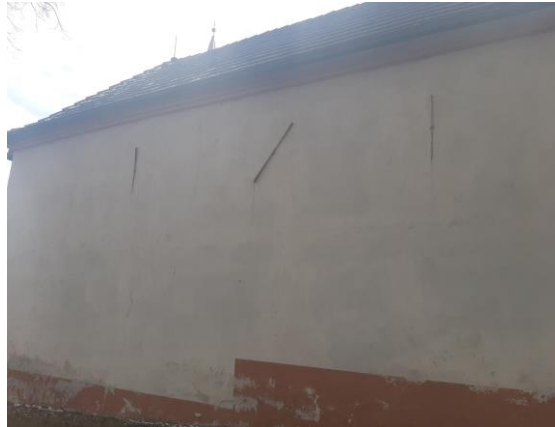
Obr. 11 Foto T.1.1. - klenbové kleště (závlače)

Na severní straně objektu se nachází hlavní vstup do areálu přes zvonici a v levé části tři závlače jediných stávajících klenbových kleští v celém objektu.

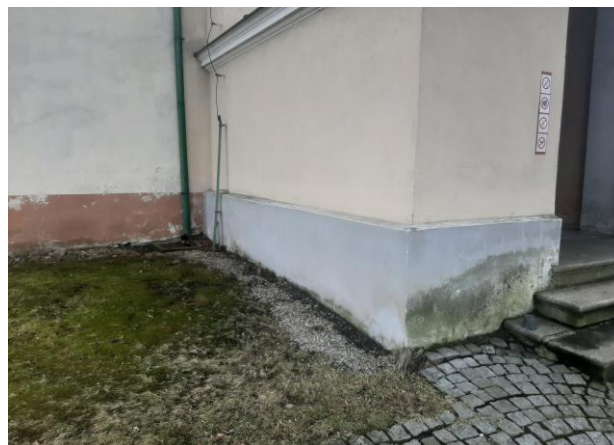
Obr. 12 Foto V.1.2. - strana věže 1

Zdivo okolo zvonice je napadeno porostem vegetace. Celá fasáda jeví známky poškození vlhkostí, místy především srážkovou odšťikující vodou. **(POHLED P1)**

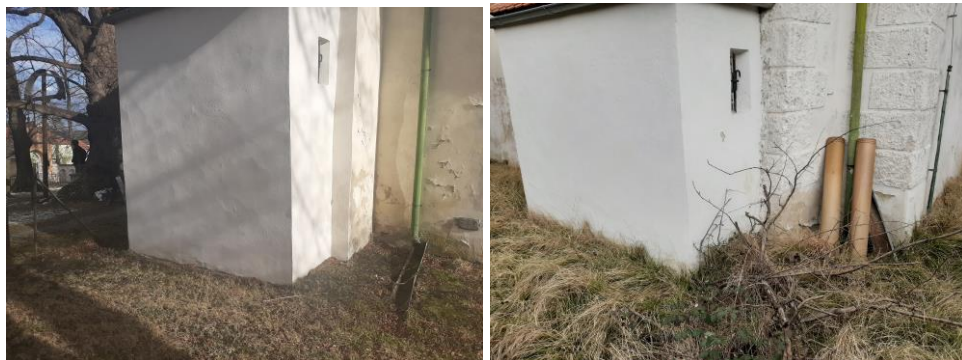
Objekty oltářů (severozápadní a jihozápadní) jsou povrchově upraveny a zatím nevykazují žádná poškození. Zbytek fasády opět jeví známky poškození vlhkostí, místy především srážkovou odstříkující vodou. **(POHLED P1)**

Obr. 18 Foto V.1.7. - SZ oltář

Obr. 19 Foto V.1.8. - JZ oltář

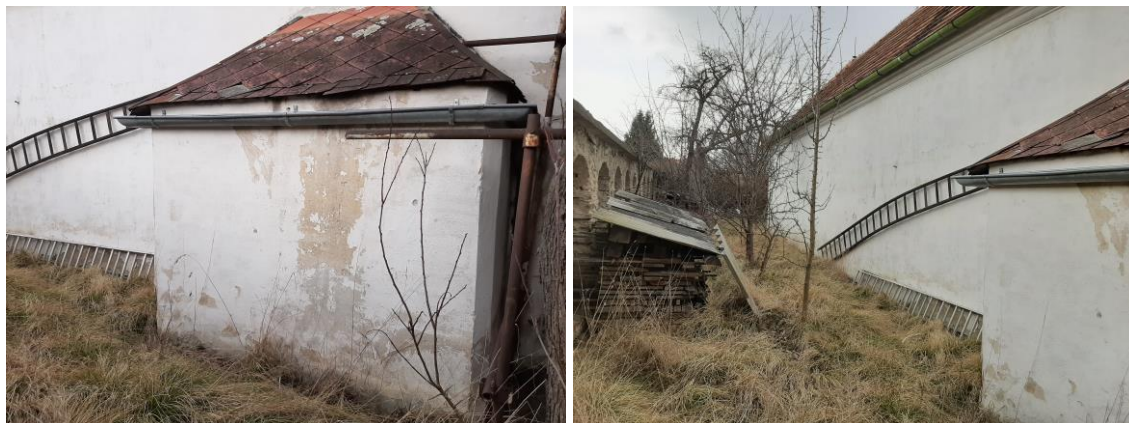
Jižní strana objektu není poškozená vlhkostí v takové míře jako ostatní strany. Vlhkost a opadaná omítka porušuje konstrukci pouze v blízkosti terénu. Výjimkou je opadaná omítka na jižním oltáři uprostřed fasády. **(POHLED P2)**

Obr. 21 Foto V.1.10. - jižní oltář

Obr. 22 Foto V.1.11. - vlhkost v ex.

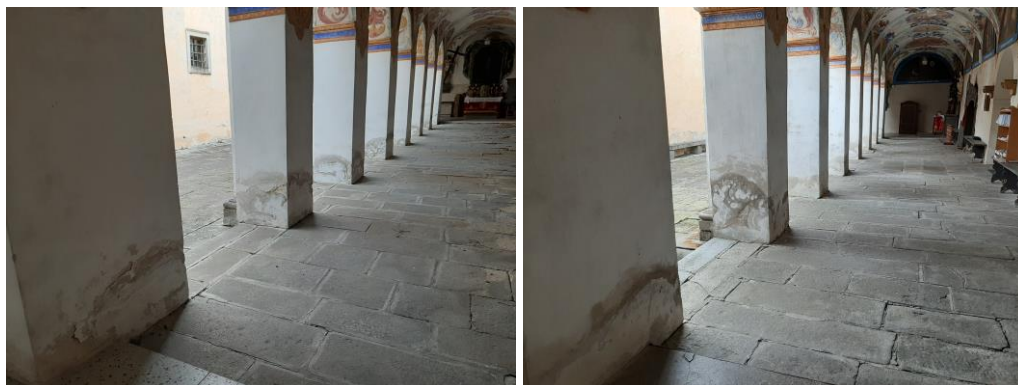
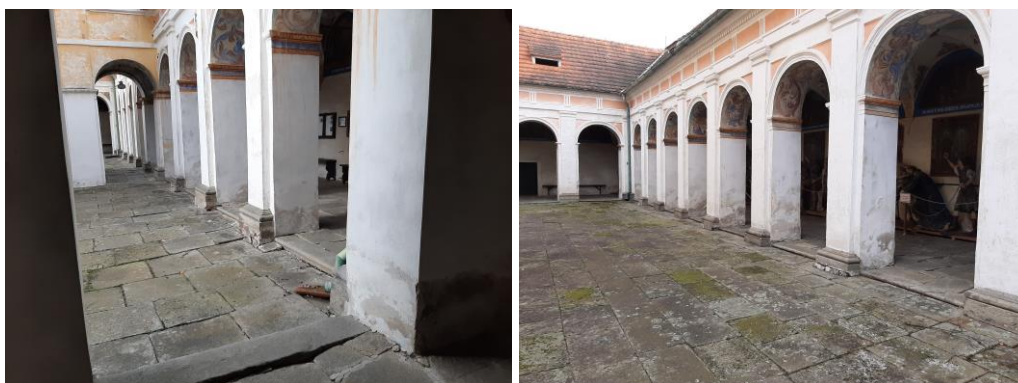
Obr. 27 Foto V.3.5. **Obr. 28** Foto V.3.6. **Obr. 29** Foto V.3.7. **Obr. 30** Foto V.3.8. - sloupy ambitů

Všechny zděné sloupy v patách vykazují známky poškození vlhkostí a opadávání omítky.

Samotné sloupy nevykazují žádné známky dalších poškození jako např. vybočení a trhliny. Trhliny se vyskytují až v klenbách. Z míst, kde je opadaná omítka se dá určit, že zdivo pilířů je zde provedeno z cihel plných pálených.

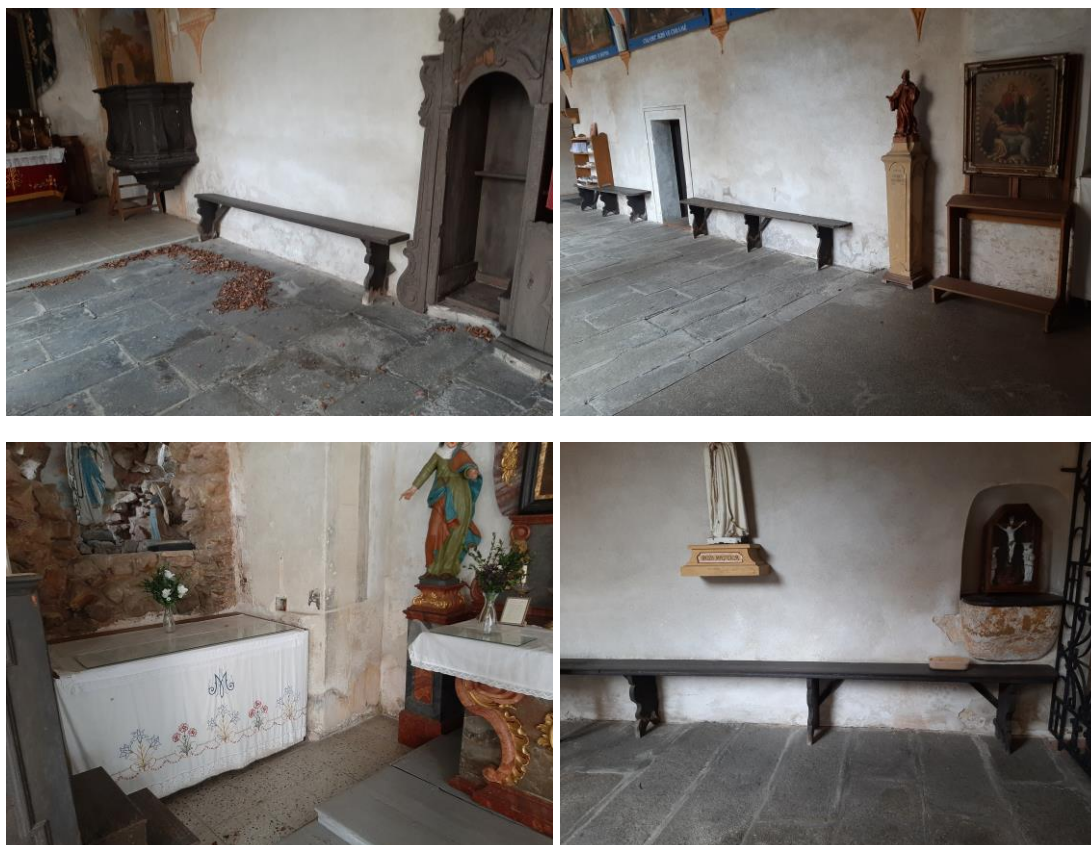
Obr. 33 Foto V.3.11. **Obr. 34** Foto V.3.12. **Obr. 35** Foto V.3.13. **Obr. 36** Foto V.3.14. - stěny ambitů

Výškový rozdíl podlahy v ambitech a okolního přiléhajícího terénu u obvodových stěn je přibližně 650 mm a veškeré obvodové stěny ambitů, včetně stěn zvonice, přes kterou se do ambitu vchází, jsou narušeny vlhkostí, opadáváním omítky a místy jsou i zaznamenané solné výkvěty.

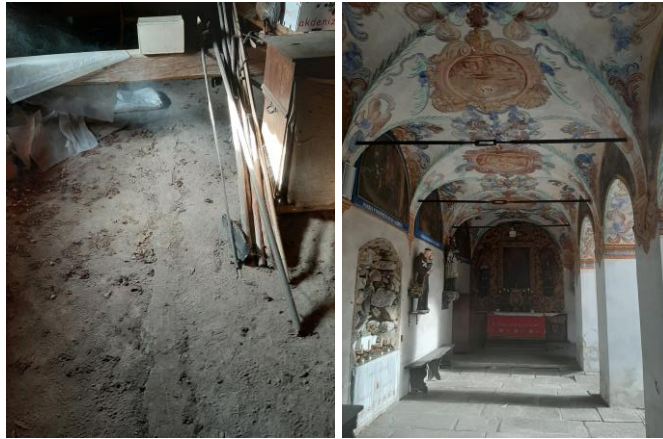
Vrchol klenby je poškozen téměř po celém obvodu trhlinou o šířce větší, než 5 mm, včetně ambitu vedoucí k Loretě, kde i opadává omítka. Dále je zde několik trhlin šířky do 5 mm v patách klenby u sloupů a obvodových stěn. Stropní malby jsou zde zachované. Musela zde proběhnout rekonstrukce maleb, při které byla obvodová vrcholová trhlina vyplněna maltou. Malby nebyly provedeny důkladně a je zde viditelně zobrazena výplňová hmota spáry trhliny. Z velké části se trhlina opět projevuje odtrhnutím ve své původní trase. V severovýchodní straně ambitů jsou jediné tři stávající klenebné kleště z ocelových táhel s rektifikačním článkem a závlačemi.

Obr. 39 výplň trhliny

Obr. 40 Foto T.1.2. - stávající klenebné kleště

Trhliny ve vrcholu klenby v ambitech byly v minulosti zaspárovány maltou. A byly zde zřízeny jediné tři klenebné kleště v severovýchodní části ambitů. Trhlina se již opět rozevívá ve své původní trase.

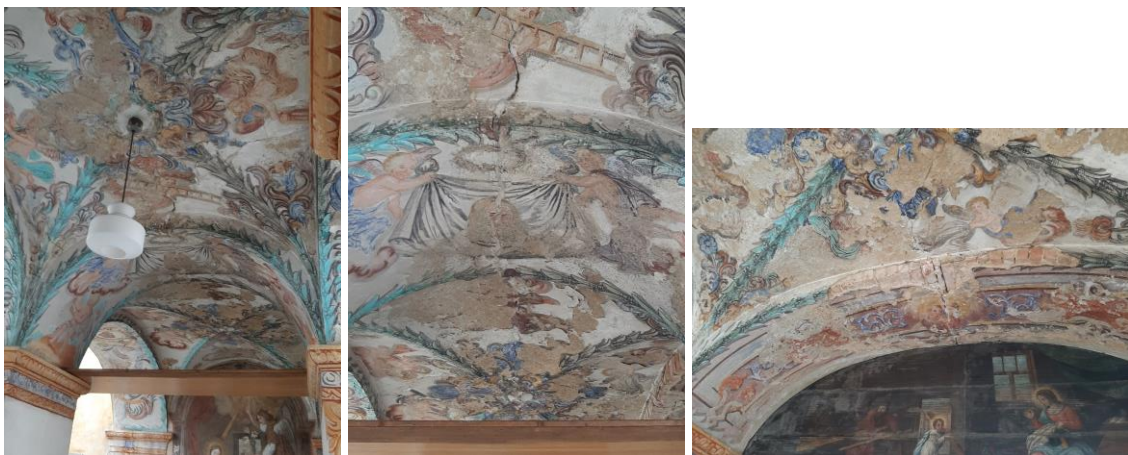
Obr. 41 Foto T.1.3. **Obr. 42** Foto T.1.3.1. **Obr. 43** Foto T.1.3.2. - ambit k Loretě

U klenby ambitu přiléhající k Loretě je trhlina šířky větší, než 5 mm, probíhající ve vrcholu klenby s opadnutím omítky u styku s Loretou, až na holé zdivo. Plochy kleneb v této části jsou jediné s tak rozsáhlým poškozením omítky.

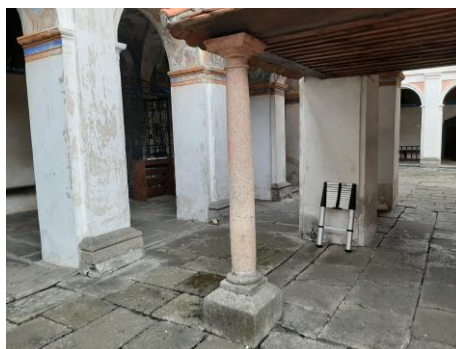
Kruhový kamenný sloupek na kamenném základu o průměru 300 mm, tvořící svislý nosný prvek zastřešení vstupu do Lorety, je narušen vodorovnou trhlinou po celém obvodu šířky 3 mm.

Obr. 52 Foto T.1.10. - kamenný sloupek

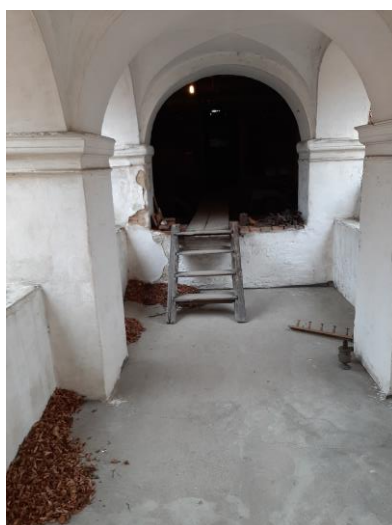
Obr. 57 Foto K.1.1. - cesta do krovu

Veškeré půdní části objektu jsou přístupné přes Loretu a ambit k ní přiléhající. Podlahu v této chodbě tvoří betonová mazanina s vlasovými trhlinami. Pod tímto stropem se nachází klenba s trhlinou a nejvíce poškozenou omítkou.

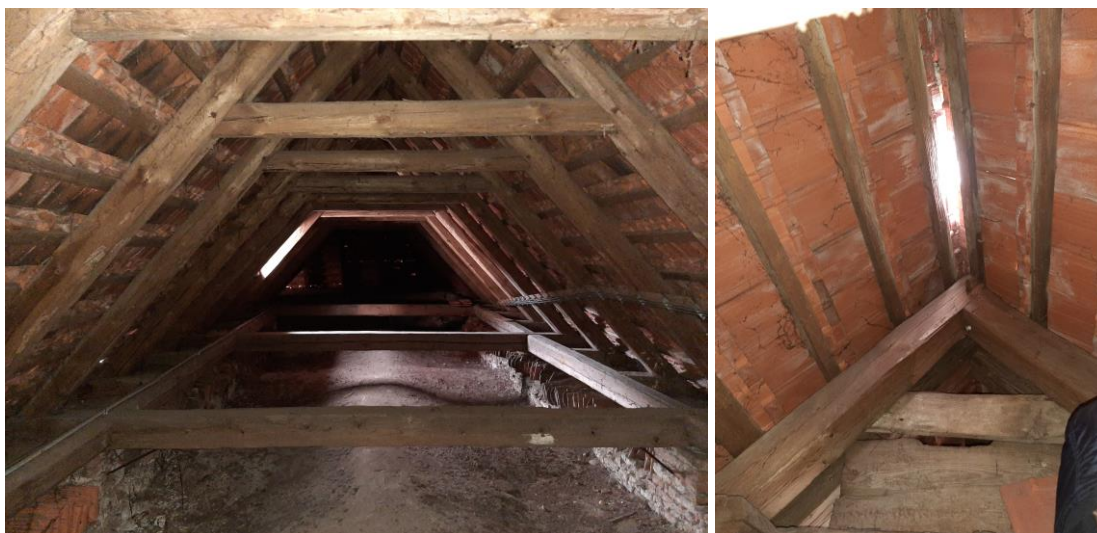
Krov jeví známky porušení některých nosných prvků krovu. Některé prvky jsou porušeny vlhkostí ze zatékání do krovu, ale převládá zde napadení dřevokazným hmyzem a jedná se podle výletových otvorů o tesaříka a červotoče. Napadení se týká zejména částí pozednic, krátčat a částí krokví. V jednom případě je dřevokazným hmyzem narušena celá hambálková výměna.

Obr. 60 Krov ambitů

Obr. 61 Průsvit hřebenem

6. Mechanické očištění jednotlivých prvků krovu
7. Nahrazení biologicky zdegradovaných prvků krovu protézováním, či výměnou. Nahrazení jednotlivých prvků bude ve stejném průřezu jako původní prvky. Nejprve budou na podlahu položeny fošny, na který bude umístěn hydraulický zvedák (hever), který bude zajištěn proti sklouznutí. Po nadzvednutí, tesař vymění jednotlivé napadené prvky s využitím tesařských spojů a ocelových svorníků. Po výměně bude krov usazen do původní polohy odebráním heveru

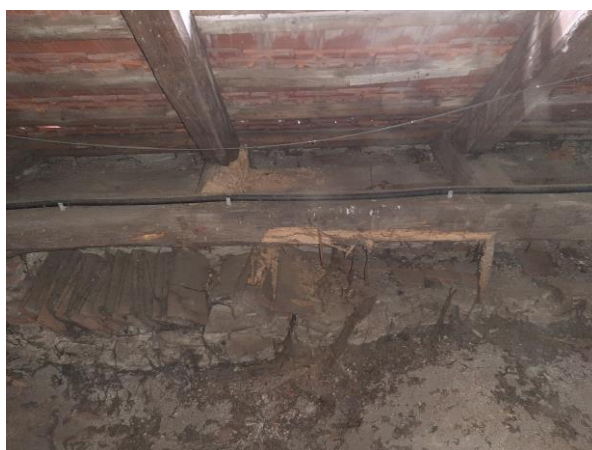
Obr. 80 Foto K1.11.3. výměna

Z vizuální prohlídky vyplývá, že nejvíce narušená je jihovýchodní část krovu, kde za většinu poškození prvků krovu může tesařík. Poškození vlhkostí se v této části nevyskytuje.

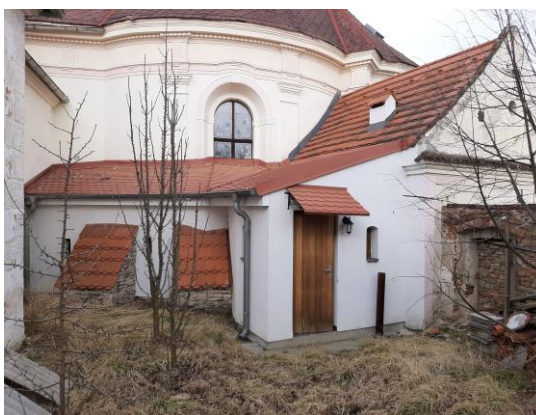
Obr. 92 Foto V.1.12. – sakristie

V exteriéru (**POHLED P3**) z jižní strany přiléhá zídka ze smíšeného zdiva ke sakristii. Exteriér kostela je nejvíce spolu s okolními ambity východní strany porušen vlhkostí a opadáváním omítek, stejně jako okolní východní ambit. Především stěny samotného kostela, které jsou navíc místy napadeny porosty vegetace. Jižní strana sakristie je po povrchové opravě a stejně jako oltáře na západní straně a v některých místech, především v soklové části u terénu se již opět začínají projevovat vlhkostní mapy.

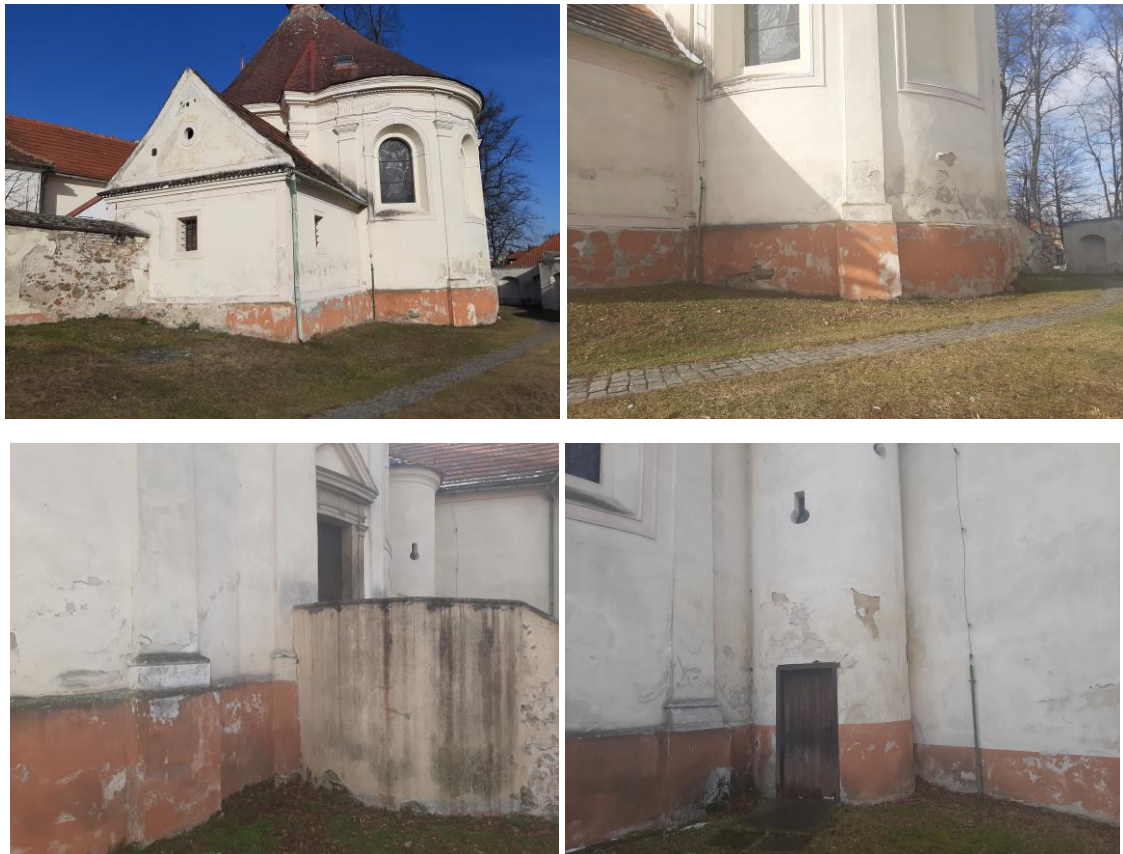
Obr. 94 Foto V.1.14. - kostel ex.

Obr. 95 Foto V.1.15. - kostel ex.

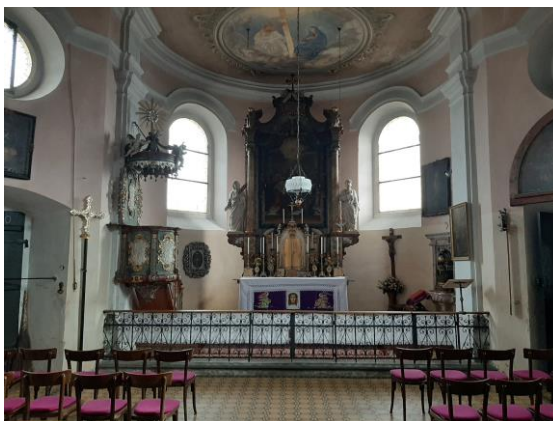
Obr. 98 kostel Svatého Ducha

Opět je zde rozsáhlé poškození zdiva vlhkostí, solnými výkvěty a místy opadáváním omítky.

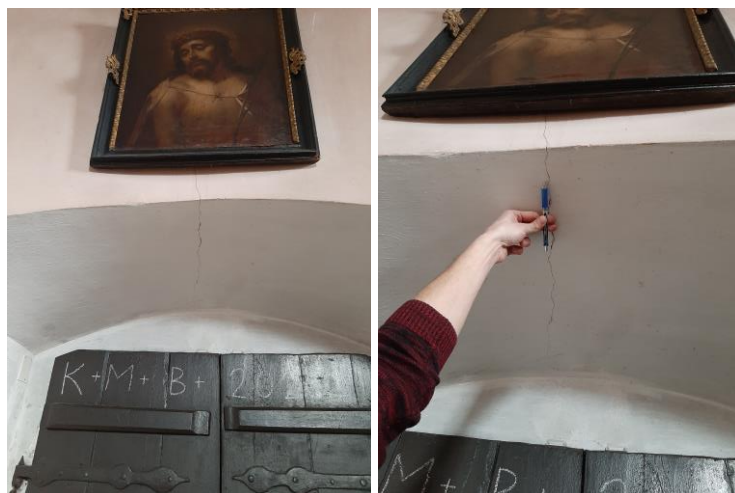
Trhliny se zde vyskytují pouze v některých nadpražích do šířky 3 mm.

Obr. 103 Foto T.2.1. a **Obr. 104** Foto T.2.1.1. - nadpraží kostel

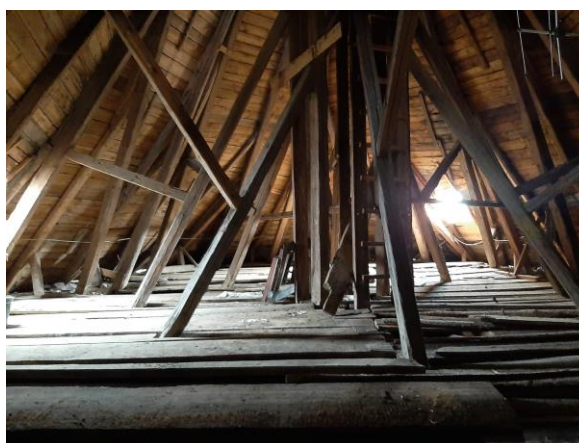
Obr. 109 Krov kostela

Krov je přístupný z východní části krovu ambitů. Krov kostela má prkenné podbití a není zde viděn průsvit světla přes střešní plášť. Opět u vikýřů je absence ochranných mřížek. Kromě znečištění krov nevykazuje žádné poškození vlhkostí, ani dřevokazným hmyzem.

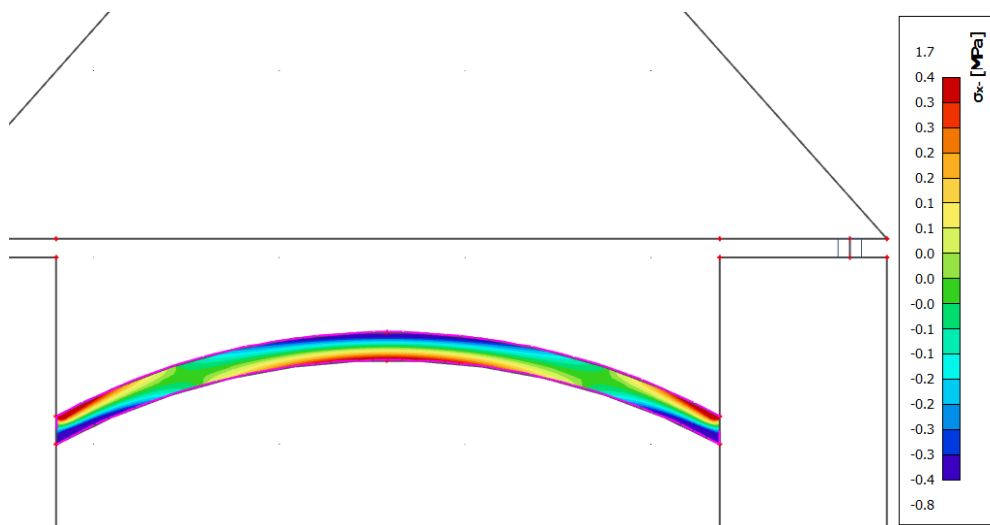
**Obr. 119** Průběh normálového napětí σ_x v klenbě

Na průběhu normálového napětí σ_x v klenbě jsou zřejmé tažené a tlačené části. Tahová namáhání jsou v klenbě nežádoucí. Zdivo není schopné přenést velké tahové namáhání a v těchto místech se vytváří plastické klouby, které mění statické schéma konstrukce klenby ze staticky neurčité na staticky určitou. Po vyčerpání schopnosti zdiva přenášet tahové namáhání, které v tomto případě vzniká, dochází k rozevření klenby – trhliny. Druhý případ je vyčerpání pevnosti zdiva tlaku a může zde dojít k drcení zdiva.

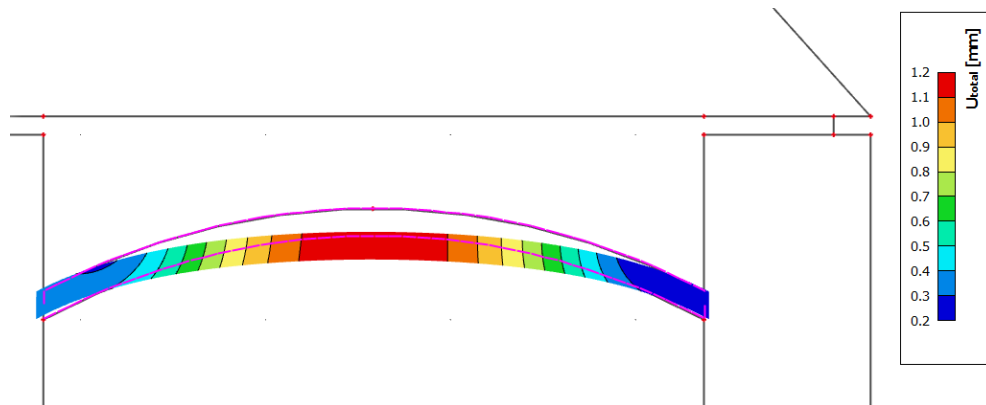
Obr. 120 Přetvoření klenby

Maximální svislý posun klenby dle obr. 115 je 1,2 mm ve vrcholu klenby.

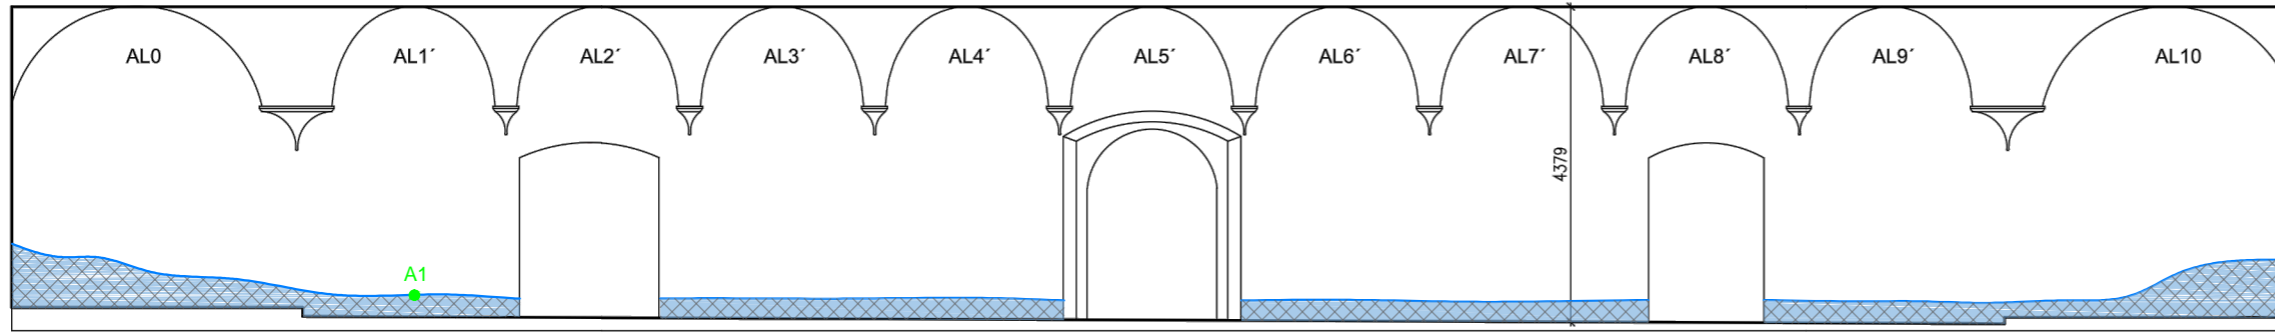
POHLED AP2

TRHLINA ŠÍŘKY >5 mm

VLASOVÉ TRHLINY
