ČESKÉ VYSOKÉ UČENÍ TECHNICKÉ V PRAZE
FAKULTA DOPRAVNÍ

BAKALÁŘSKÁ PRÁCE

Studie bezpečnosti dopravy
v místní části Jaroměř – Pražské Předměstí

Weinelt Petr

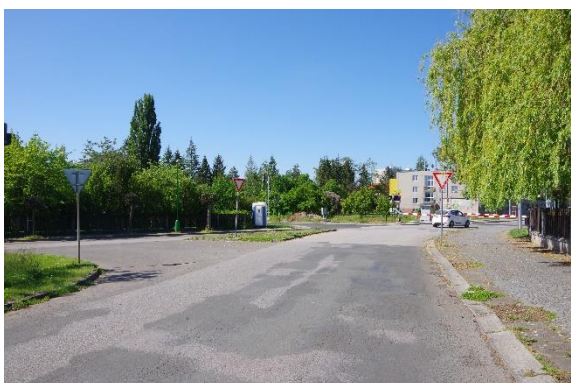
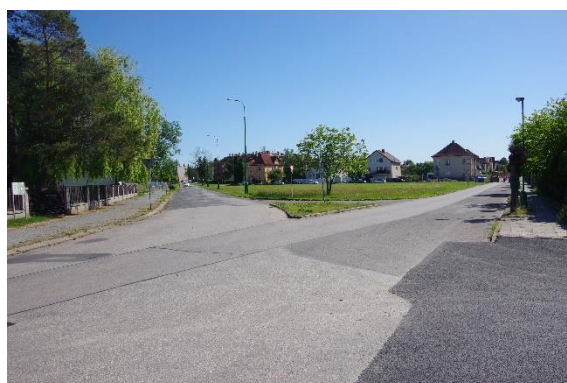
Skutečnost, že tyto prvky nejsou v prostoru křižovatky může způsobovat libovolný pohyb chodců po komunikaci, tzn. hrozí, že chodci budou přecházet v místech, kde je to nebezpečné. Toto může vést k nehodě s osobními následky, proto je tento rizikový faktor hodnocen jako střední úroveň rizika.

Obr. 7: Úsek č. 1 - chybějící přechod pro chodce nebo místo pro přecházení²⁸

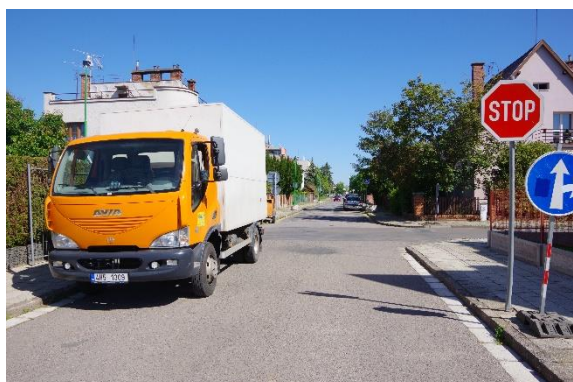
V řešené oblasti je dost místa na parkování vozidel. Parkování v křižovatce nejen snižuje prostor pro průjezd vozidel, ale také snižuje rozhledové poměry jak pro řidiče, tak i chodce, a tím je tak chodců ztížena možnost bezpečně přejít, řidičům pak bezpečně odbočit. Jedná se o porušení zákona č.361/2000 Sb. O provozu na pozemních komunikacích, který striktně zakazuje řidiči zastavit a stát v křižovatce ve vzdálenosti kratší než 5 metrů před nebo 5 metrů za hranicí křižovatky. V tomto konkrétním případě je znemožněno odbočení z hlavní komunikace v případě, že zde bude jiné vozidlo chtít zároveň vyjet. Při dávání přednosti v jízdě vozidlům na hlavní komunikaci může dojít k přehlédnutí vozidla a následné nehodě. Jestliže nedojde k odstranění rizika, existuje zde velká šance vzniku dopravních nehod s osobními následky, proto je tento rizikový faktor hodnocen vysokou úrovní rizika.

Obr. 8: Úsek č. 4 - Parkování v křižovatce a chybějící vodorovné značení²⁹

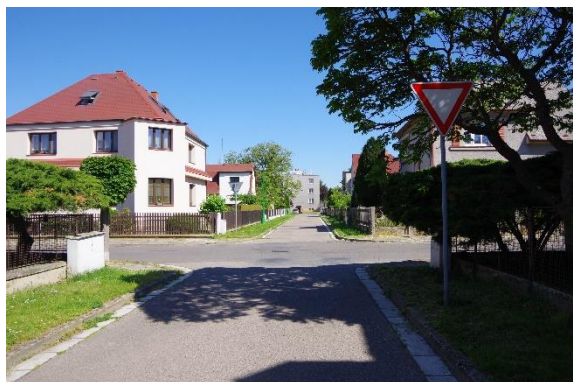
V tomto případě, kdy zeleň po pravé straně komunikace zasahuje, až na kraj komunikace jsou sníženy rozhledové poměry a může tak docházet ke vzniku nebezpečných situací. Přehlédnutí vozidla při dávání přednosti v jízdě není pravděpodobné, proto je tento rizikový faktor hodnocen nízkou úrovní rizika.

Obr. 9: Úsek č. 5 - Příliš vzrostlá zeleň³⁰

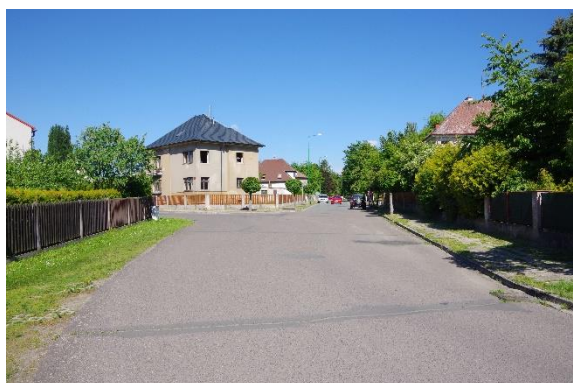
Tento rizikový faktor je hodnocen vysokou úrovní rizika.

Obr. 10: Úsek č. 6 - Příliš rozlehlá křižovatka³¹

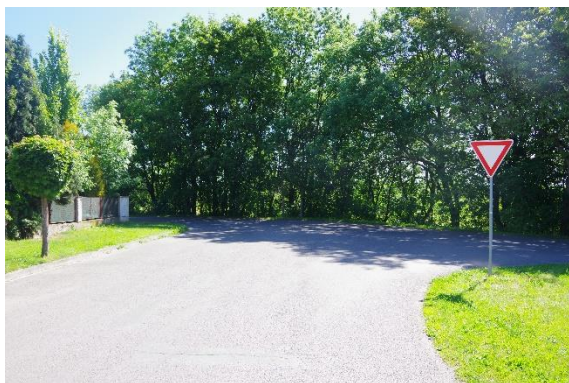
Tento rizikový faktor je hodnocen vysokou úrovní rizika.

Obr. 11: Úsek č. 7 - Příliš rozlehlá křižovatka³²

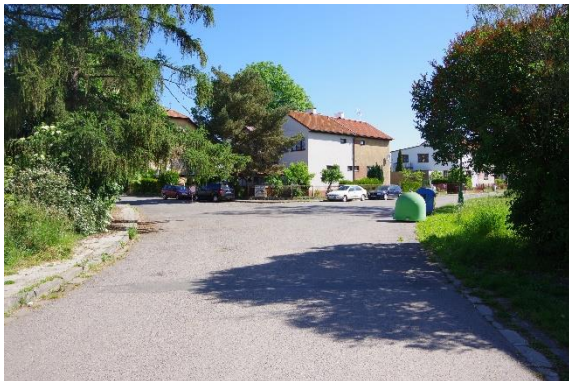
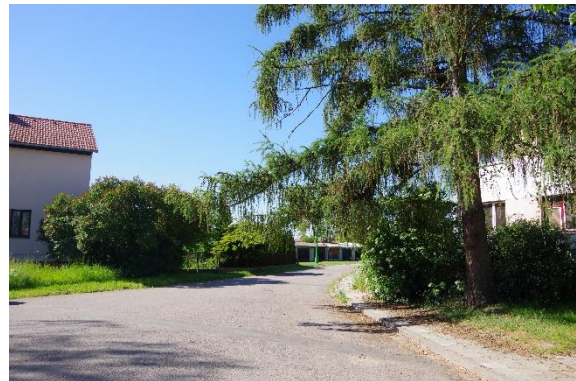
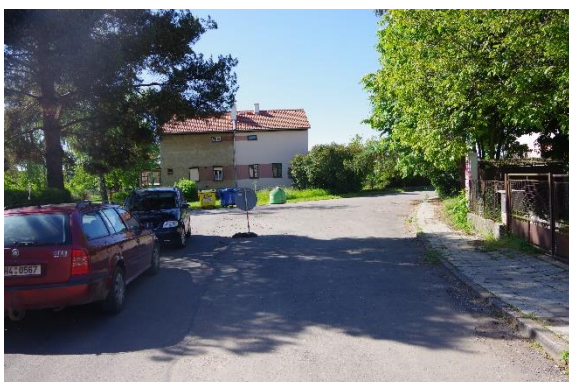
Toto nevhodné umístění kontejneru přímo ohrožuje bezpečnost účastníků provozu. V případě že by došlo k odbrzdění kontejnerů a vjetí před jedoucím vozidlo, může nejen dojít ke zranění pasažérů ve vozidle, ale následné odmrštění kontejneru do prostoru křižovatky by mohlo vytvořit další nebezpečné situace. Mohou tak vznikat nehody s hmotnou škodou, nebo s následky na životě a zdraví.

Strom, jehož větve sahají hluboko do prostoru komunikace, přímo ohrožuje účastníky provozu, tak že jim brání v rozhledu. Může docházet k nehodám s hmotnými škodami i k nehodám s následky na životě a zdraví v případě kdy dojde ke střetu s větvemi stromu.

V řešené oblasti je dost místa na parkování vozidel. Parkování v křižovatce nejen snižuje prostor pro průjezd vozidel, ale také snižuje rozhledové poměry jak pro řidiče, tak i chodce, a tím je tak chodcům ztížena možnost bezpečně přejít, řidičům pak bezpečně odbočit. Jedná se o porušení zákona č.361/2000 Sb. O provozu na pozemních komunikacích, který striktně zakazuje řidiči zastavit a stát v křižovatce ve vzdálenosti kratší než 5 metrů před nebo 5 metrů za hranic křižovatky. Při dávání přednosti v jízdě vozidlům přijíždějícím zprava může dojít k přehlédnutí vozidla a následné nehodě. Jestliže nedojde k odstranění rizika, existuje zde velká šance vzniku dopravních nehod s osobními následky, nebo nehod s hmotnou škodou, proto je tento rizikový faktor hodnocen vysokou úrovní rizika.

Svislé dopravní značení je umístěno do prostředka komunikace, což může vést ke srážce s ním, a tak ke vzniku nehod s hmotnými škodami.

Obr. 12: Úsek č. 10 - Příliš rozlehlá křižovatka, umístění kontejnerů, nevhodné umístění SDZ, příliš vzrostlá zeleň ³³

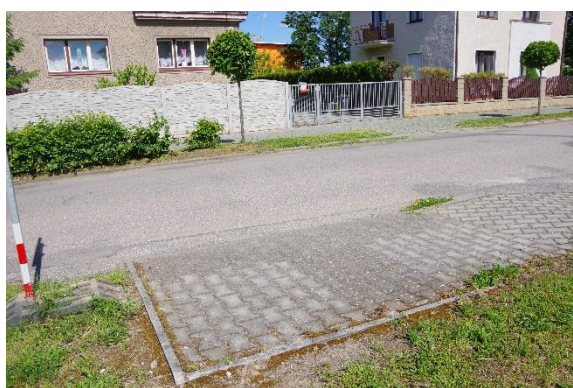
Chodník k místu pro přecházení vede jen na jedné straně komunikace, na druhé straně komunikace se na chodník přecházející chodec nedostane. K tomuto místu jsou přivedeny i osoby nevidomé nebo se sníženou pohyblivostí. Není zde přírodní vodící linie, ani umělá vodící linie. Signální pás přechodu nemá minimálních 1 500 mm a nevidomého člověka navede přímo na komunikaci, jejíž prostor nemůže na druhé straně opustit. Existuje zde značné riziko vzniku dopravních nehod s následky na životě a zdraví.

Tento rizikový faktor je hodnocen vysokou úrovní rizika.

Obr. 13: Úsek č. 12 - chybně vytvořené místo pro přecházení³⁴

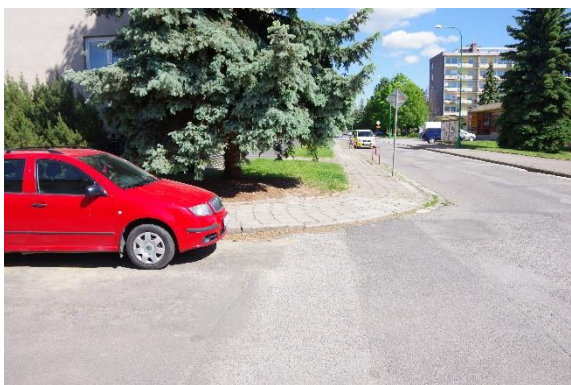
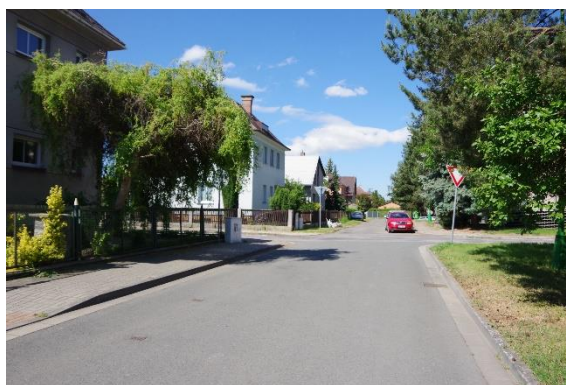
V řešené oblasti je dost místa na parkování vozidel. Parkování v křižovatce nejen snižuje prostor pro průjezd vozidel, ale také snižuje rozhledové poměry jak pro řidiče, tak i chodce, a tím je tak chodcům ztížena možnost bezpečně přejít, řidičům pak bezpečně odbočit. Jedná se o porušení zákona č.361/2000 Sb. O provozu na pozemních komunikacích, který striktně zakazuje řidiči zastavit a stát v křižovatce ve vzdálenosti kratší než 5 metrů před nebo 5 metrů za hranicí křižovatky. Při dávání přednosti v jízdě vozidlům na hlavní komunikaci může dojít k přehlédnutí vozidla a následné nehodě. Jestliže nedojde k odstranění rizika, existuje zde velká šance vzniku dopravních nehod s osobními následky, nebo nehod s hmotnou škodou, proto je tento rizikový faktor hodnocen vysokou úrovní rizika.

Příliš vzrostlá zeleň na jedné z větví křižovatky, zakrývá svislé dopravní značení. Existuje zde riziko, že řidič přehlédne značku P4 „Dej přednost v jízdě“ a vjede do křižovatky. To může vést k nehodám s následky na životě a zdraví, nebo nehodám s hmotnou škodou, proto je tento rizikový faktor hodnocen střední úrovní rizika.

Obr. 14: Úsek č. 13 - Parkování v křižovatce, příliš vzrostlá zeleň³⁵

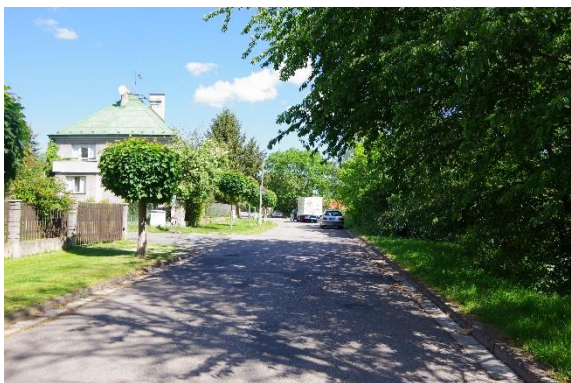
Chybějící svislé dopravní značení P2 „hlavní silnice“ je umístěno pouze na jedné větvi křižovatky, v protisměru toto značení chybí. Řidič přijíždějící do křižovatky ze směru, kde značka chybí, tak není informován o tom, zda má nebo nemá dávat přednost v jízdě. Toto může vést k nehodám s hmotnou škodou, proto je tento rizikový faktor hodnocen střední úrovní rizika.

Obr. 16: Úsek č. 17 - Chybějící SDZ³⁷

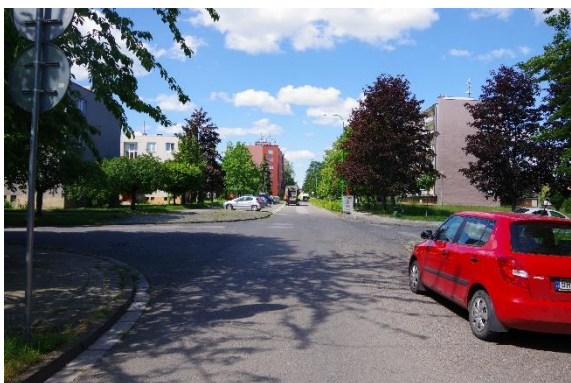
V řešené oblasti je dost místa na parkování vozidel. Parkování v křižovatce nejen snižuje prostor pro průjezd vozidel, ale také snižuje rozhledové poměry jak pro řidiče, tak i chodce, a tím je tak chodcům ztížena možnost bezpečně přejít, řidičům pak bezpečně projet křižovatku. Jedná se o porušení zákona č.361/2000 Sb. O provozu na pozemních komunikacích, který striktně zakazuje řidiči zastavit a stát v křižovatce ve vzdálenosti kratší než 5 metrů před nebo 5 metrů za hranicí křižovatky. Při dávání přednosti v jízdě vozidlům na hlavní komunikaci může dojít k přehlédnutí vozidla a následné nehodě. Jestliže nedojde k odstranění rizika, existuje zde velká šance vzniku dopravních nehod s osobními následky, nebo nehod s hmotnou škodou, proto je tento rizikový faktor hodnocen vysokou úrovní rizika.

Obr. 17: Úsek č. 19 - Parkování v křižovatce³⁸

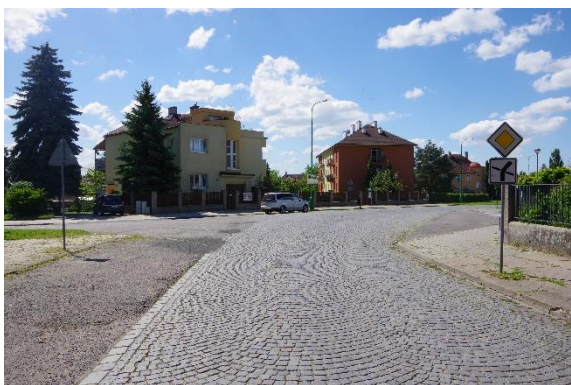
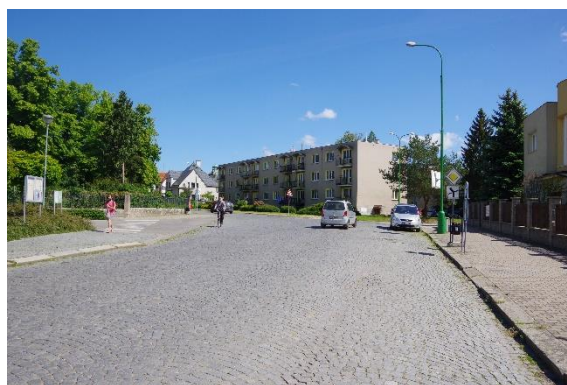
V řešené oblasti je dost místa na parkování vozidel. Parkování v křižovatce nejen snižuje prostor pro průjezd vozidel, ale také snižuje rozhledové poměry jak pro řidiče, tak i chodce, a tím je tak chodcům ztížena možnost bezpečně přejít, řidičům pak bezpečně projet křižovatkou. Jedná se o porušení zákona č.361/2000 Sb. O provozu na pozemních komunikacích, který striktně zakazuje řidiči zastavit a stát v křižovatce ve vzdálenosti kratší než 5 metrů před nebo 5 metrů za hranicí křižovatky. Při dávání přednosti v jízdě vozidlům na hlavní komunikaci může dojít k přehlédnutí vozidla a následné nehodě. Jestliže nedojde k odstranění rizika, existuje zde velká šance vzniku dopravních nehod s osobními následky, nebo nehod s hmotnou škodou, proto je tento rizikový faktor hodnocen vysokou úrovní rizika.

Autobusová zastávka umístěná v křižovatce, může snižovat rozhledové poměry v čase kdy je zastávka obsluhována autobusem. Chybí zde vodorovné dopravní značení V11a „zastávka autobusu nebo trolejbusu“, které by vymezovalo prostor pro zastavení autobusu. Autobus stojící v zastávce bude taky zakrývat dopravní značku P2 „Hlavní silnice“.

Obr. 18: Úsek č. 21 - Parkování v křižovatce, příliš rozlehlá křižovatka, umístění zastávky³⁹

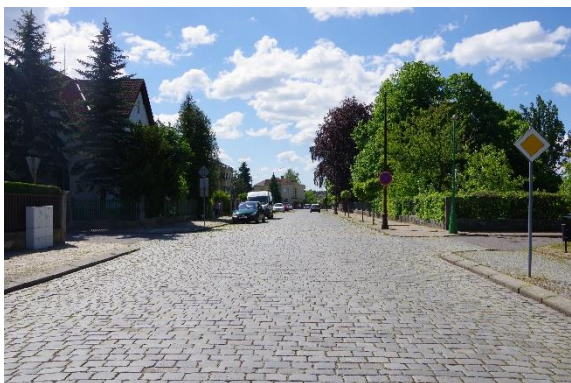
Dopravní značení je umístěno přímo na hraně křižovatky, tudíž může být řidičem postřehnuto příliš pozdě. Dopravní značení je taky nevhodně umístěno v místech, kde parkují vozidla, v případě zaparkovaného vozidla, které je vyšší může snadno dojít k přehlédnutí značky, proto je tento rizikový faktor hodnocen nízkou úrovní rizika.

Obr. 19: Úsek č. 22 - Příliš rozlehlá křižovatka, nevhodně umístěné SDZ⁴⁰

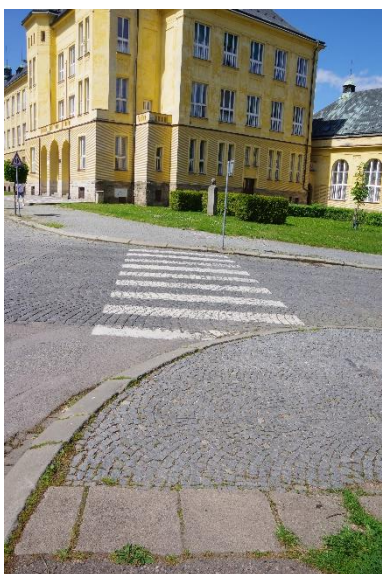
V blízkosti přechodu ani na jednom rameni křižovatky se nenachází signální pás ani varovný pás, který by nevidomé osoby dovedl na hranu komunikace k přechodu pro chodce. Tyto osoby tak nemůžou bezpečně přecházet komunikaci samy bez asistence. Tento rizikový faktor může vést k nehodám s následky na životě a zdraví a může zhoršovat následky nehody, proto je tento rizikový faktor hodnocen vysokou úrovní rizika a měl být kladen důraz na jeho odstranění.

Obr. 21: Úsek č. 27 - Chybějící prvky pro OsSSPaO⁴³

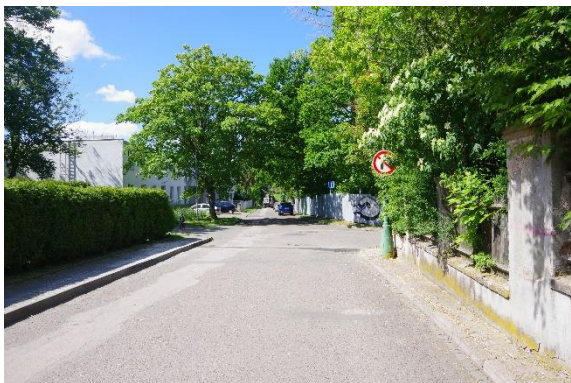
Příliš vzrostlá zeleň zakrývá dopravní značku B24a „zákaz odbočení vpravo“ a může tak snadno dojít k přehlédnutí značky a odbočení do protisměru jednosměrné ulice.

Obr. 22: Úsek č. 28 - Nevhodně umístěné SDZ⁴⁴

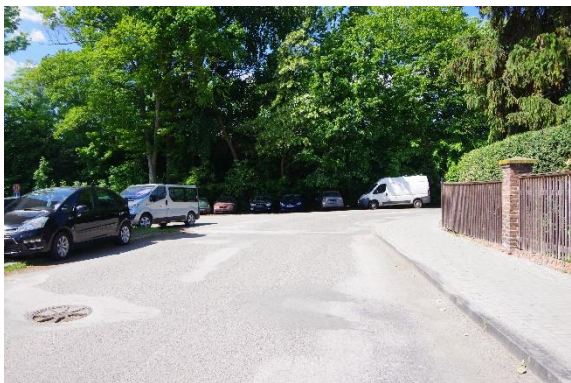
V řešené oblasti je dost místa na parkování vozidel. Parkování v křižovatce nejen snižuje prostor pro průjezd vozidel, ale také snižuje rozhledové poměry jak pro řidiče, tak i chodce, a tím je tak chodcům ztížena možnost bezpečně přejít, řidičům pak bezpečně projet křižovatku. Jedná se o porušení zákona č.361/2000 Sb. O provozu na pozemních komunikacích, který striktně zakazuje řidiči zastavit a stát v křižovatce ve vzdálenosti kratší než 5 metrů před nebo 5 metrů za hranicí křižovatky. Při dávání přednosti v jízdě vozidlům na hlavní komunikaci může dojít k přehlédnutí vozidla a následné nehodě. Jestliže nedojde k odstranění rizika, existuje zde velká šance vzniku dopravních nehod s osobními následky, nebo nehod s hmotnou škodou, proto je tento rizikový faktor hodnocen vysokou úrovní rizika.

Obr. 23: Úsek č. 29 - Parkování v křižovatce⁴⁵

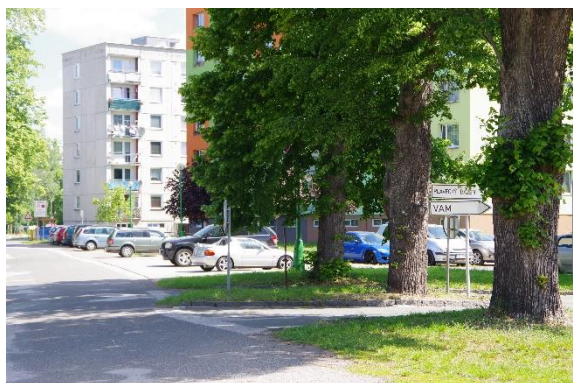
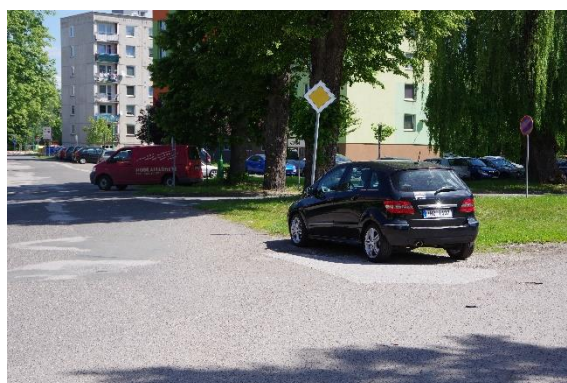
V řešené oblasti je dost místa na parkování vozidel. Parkování v křižovatce nejen snižuje prostor pro průjezd vozidel, ale také snižuje rozhledové poměry jak pro řidiče, tak i chodce, a tím je tak chodcům ztížena možnost bezpečně přejít, řidičům pak bezpečně projet křižovatku. Jedná se o porušení zákona č.361/2000 Sb. O provozu na pozemních komunikacích, který striktně zakazuje řidiči zastavit a stát v křižovatce ve vzdálenosti kratší než 5

SDZ je umístěno uprostřed křižovatky mezi stromy, velmi snadno dojde k jeho přehlédnutí. Při přehlédnutí tohoto SDZ velmi pravděpodobně nedojde k nehodě ani k porušení zákona č. 361/2000 Sb. O provozu na pozemních komunikacích, proto je tento rizikový faktor hodnocen nízkou úrovní rizika.

Obr. 24: Úsek č. 30 - Parkování v křižovatce, nevhodně umístěné SDZ⁴⁶

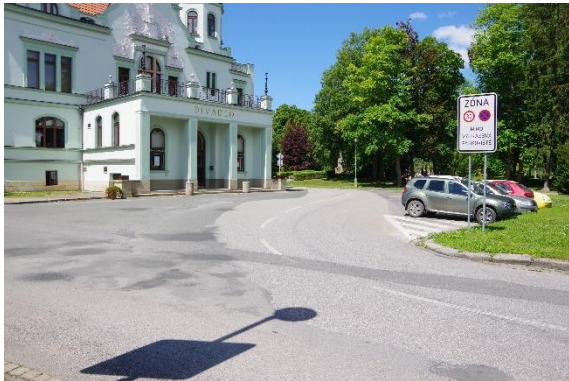
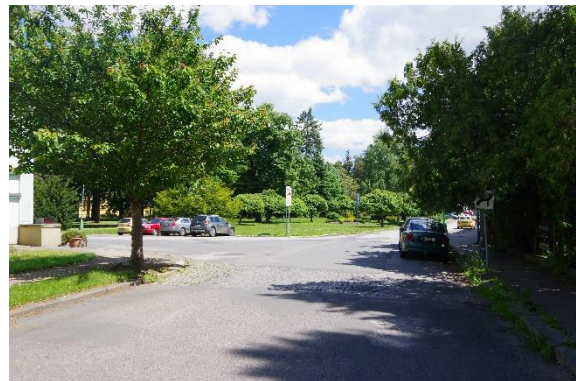
Příliš vzrostlá zeleň na jedné z větví křižovatky, zakrývá svislé dopravní značení. Existuje zde riziko, že řidič přehlédne značku P4 „Dej přednost v jízdě“ a vjede do křižovatky. To může vést k nehodám s následky na životě a zdraví, nebo nehodám s hmotnou škodou, proto je tento rizikový faktor hodnocen střední úrovní rizika.

V řešené oblasti je dost místa na parkování vozidel. Parkování v křižovatce nejen snižuje prostor pro průjezd vozidel, ale také snižuje rozhledové poměry jak pro řidiče, tak i chodce, a tím je tak chodcům ztížena možnost bezpečně přejít, řidičům pak bezpečně projet křižovatkou. Jedná se o porušení zákona č.361/2000 Sb. O provozu

na pozemních komunikacích, který striktně zakazuje řidiči zastavit a stát v křižovatce ve vzdálenosti kratší než 5 metrů před nebo 5 metrů za hranicí křižovatky. Při dávání přednosti v jízdě vozidlům na hlavní komunikaci může dojít k přehlédnutí vozidla a následné nehodě. Jestliže nedojde k odstranění rizika, existuje zde velká šance vzniku dopravních nehod s osobními následky, nebo nehod s hmotnou škodou, proto je tento rizikový faktor hodnocen vysokou úrovní rizika.

Obr. 25: Úsek č. 32 - Příliš rozlehlá křižovatka, parkování v křižovatce, příliš vzrostlá zeleň⁴⁷

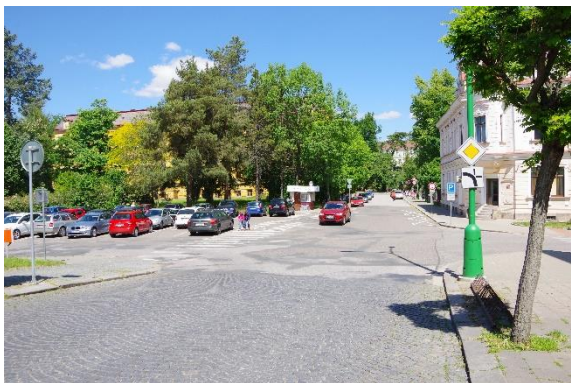
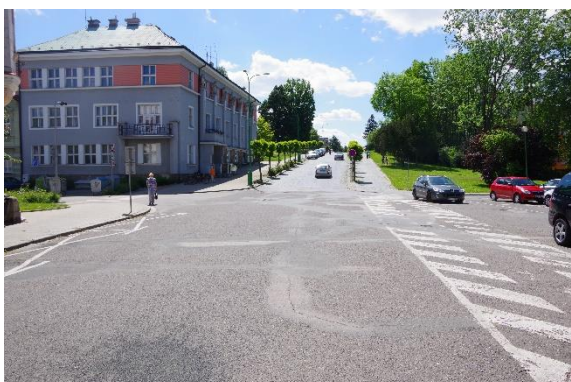
V řešené oblasti je dost místa na parkování vozidel. Parkování v křižovatce nejen snižuje prostor pro průjezd vozidel, ale také snižuje rozhledové poměry jak pro řidiče, tak i chodce, a tím je tak chodcům ztížena možnost bezpečně přejít, řidičům pak bezpečně projet křižovatku. Jedná se o porušení zákona č.361/2000 Sb. O provozu na pozemních komunikacích, který striktně zakazuje řidiči zastavit a stát v křižovatce ve vzdálenosti kratší než 5 metrů před nebo 5 metrů za hranicí křižovatky. Při dávání přednosti v jízdě vozidlům na hlavní komunikaci může dojít k přehlédnutí vozidla a následné nehodě. Jestliže nedojde k odstranění rizika, existuje zde velká šance vzniku dopravních nehod s osobními následky, nebo nehod s hmotnou škodou, proto je tento rizikový faktor hodnocen vysokou úrovní rizika.

Tento rizikový faktor je hodnocen vysokou úrovní rizika.

Obr. 30: Úsek č. 34 - Chybějící VDZ, chybějící prvky pro OsSSPaO, příliš rozlehlá křižovatka, parkování v křižovatce⁵⁰

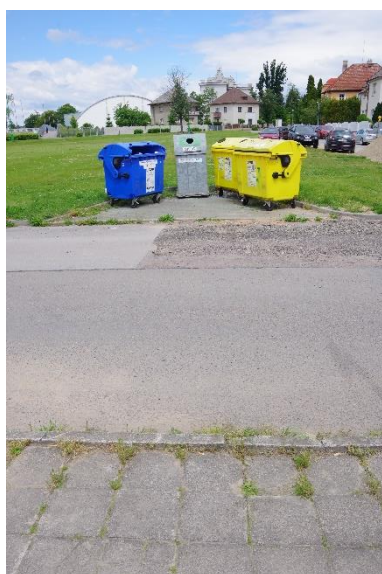
Tento rizikový faktor je hodnocen střední úrovní rizika.

Obr. 31: Úsek č. 1 - Chybějící přechod pro chodce⁵¹

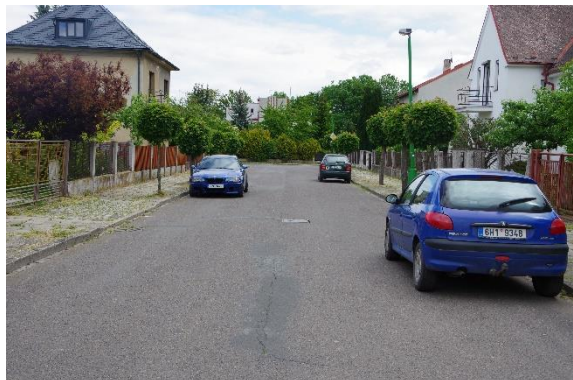
volný jeden jízdní pruh široký nejméně 3 metry pro každý směr jízdy, v případě zastavení musí zůstat volný alespoň jeden jízdní pruh široký 3 metry pro oba směry. Kvůli tomuto rizikovému faktoru roste šance na vznik kolizních situací. Pravděpodobnost vzniku nehod s následky na životě a zdraví je velmi malá, z tohoto důvodu je tento rizikový faktor hodnocen nízkou úrovní rizika.

Obr. 32: Úsek č. 5 - Nedostatečný průjezdný profil⁵²

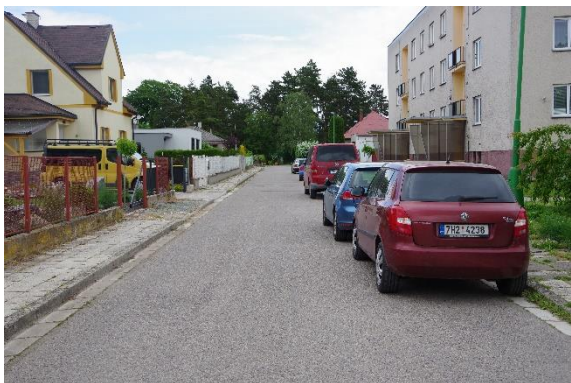
Kvůli možnosti parkování po obou stranách komunikace dochází ke značnému zmenšení průjezdného profilu komunikace. Tak v ulicích s oboustranným provozem není dodržen minimální průjezdný profil komunikace, což je 6 metrů podle zákona č. 361/2000 Sb. O provozu na pozemních komunikacích musí při stání vozidel zůstat volný jeden jízdní pruh široký nejméně 3 metry pro každý směr jízdy, v případě zastavení musí zůstat volný alespoň jeden jízdní pruh široký 3 metry pro oba směry. Kvůli tomuto rizikovému faktoru roste šance na vznik kolizních situací. Pravděpodobnost vzniku nehod s následky na životě a zdraví je velmi malá, z tohoto důvodu je tento rizikový faktor hodnocen nízkou úrovní rizika.

Obr. 33: Úsek č. 9 - Nedostatečný průjezdný profil⁵³

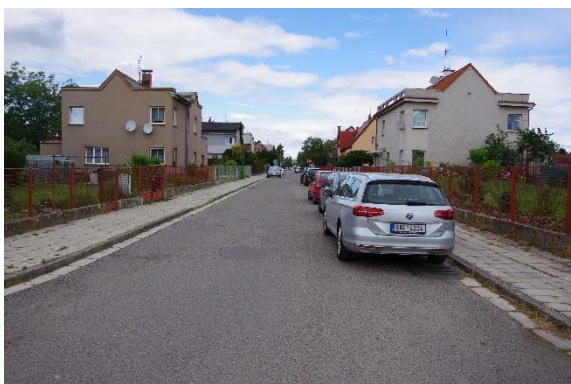
Kvůli možnosti parkování po obou stranách komunikace dochází ke značnému zmenšení průjezdného profilu komunikace. Tak v ulicích s oboustranným provozem není dodržen minimální průjezdný profil komunikace, což je 6 metrů podle zákona č. 361/2000 Sb. O provozu na pozemních komunikacích musí při stání vozidel zůstat volný jeden jízdní pruh široký nejméně 3 metry pro každý směr jízdy, v případě zastavení musí zůstat volný alespoň jeden jízdní pruh široký 3 metry pro oba směry. Kvůli tomuto rizikovému faktoru roste šance na vznik kolizních situací. Pravděpodobnost vzniku nehod s následky na životě a zdraví je velmi malá, z tohoto důvodu je tento rizikový faktor hodnocen nízkou úrovní rizika.

Obr. 34: Úsek č. 10 - Nedostatečný průjezdný profil⁵⁴

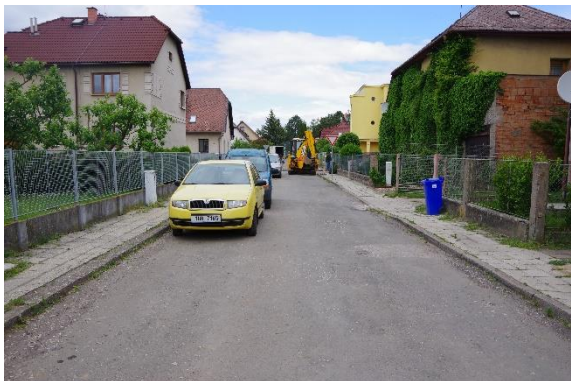
je 6 metrů podle zákona č. 361/2000 Sb. O provozu na pozemních komunikacích musí při stání vozidel zůstat volný jeden jízdní pruh široký nejméně 3 metry pro každý směr jízdy, v případě zastavení musí zůstat volný alespoň jeden jízdní pruh široký 3 metry pro oba směry. Kvůli tomuto rizikovému faktoru roste šance na vznik kolizních situací. Pravděpodobnost vzniku nehod s následky na životě a zdraví je velmi malá, z tohoto důvodu je tento rizikový faktor hodnocen nízkou úrovní rizika.

Obr. 35: Úsek č. 12 - Nedostatečný průjezdný profil⁵⁵

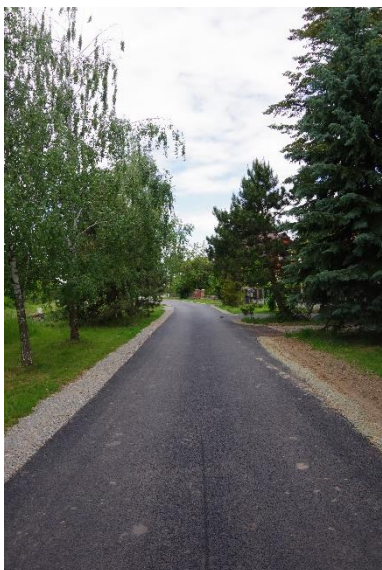
Obr. 36: Úsek č. 15 - Příliš vzrostlá zeleň⁵⁶

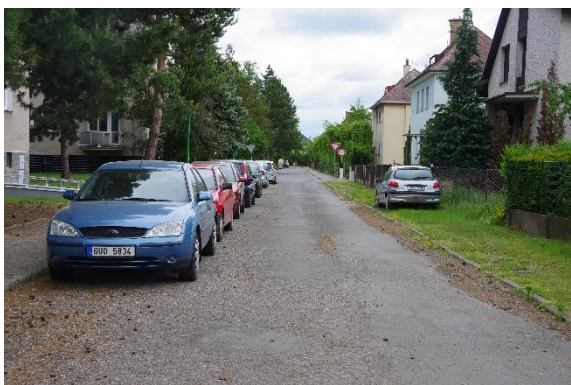
Kvůli možnosti parkování po obou stranách komunikace dochází ke značnému zmenšení průjezdného profilu komunikace. Tak v ulicích s oboustranným provozem není dodržen minimální průjezdný profil komunikace, což je 6 metrů podle zákona č. 361/2000 Sb. O provozu na pozemních komunikacích musí při stání vozidel zůstat volný jeden jízdní pruh široký nejméně 3 metry pro každý směr jízdy, v případě zastavení musí zůstat volný alespoň jeden jízdní pruh široký 3 metry pro oba směry. Kvůli tomuto rizikovému faktoru roste šance na vznik kolizních situací. Pravděpodobnost vzniku nehod s následky na životě a zdraví je velmi malá, z tohoto důvodu je tento rizikový faktor hodnocen nízkou úrovní rizika.

Obr. 37: Úsek č. 19 - Nedostatečný průjezdný profil⁵⁷

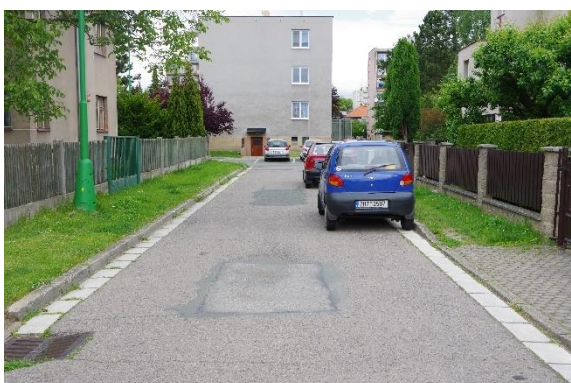
Kvůli možnosti parkování po obou stranách komunikace dochází ke značnému zmenšení průjezdného profilu komunikace. Tak v ulicích s oboustranným provozem není dodržen minimální průjezdný profil komunikace, což je 6 metrů podle zákona č. 361/2000 Sb. O provozu na pozemních komunikacích musí při stání vozidel zůstat volný jeden jízdní pruh široký nejméně 3 metry pro každý směr jízdy, v případě zastavení musí zůstat volný alespoň jeden jízdní pruh široký 3 metry pro oba směry. Kvůli tomuto rizikovému faktoru roste šance na vznik kolizních situací. Pravděpodobnost vzniku nehod s následky na životě a zdraví je velmi malá, z tohoto důvodu je tento rizikový faktor hodnocen nízkou úrovní rizika.

Obr. 38: Úsek č. 22 - Nedostatečný průjezdný profil⁵⁸

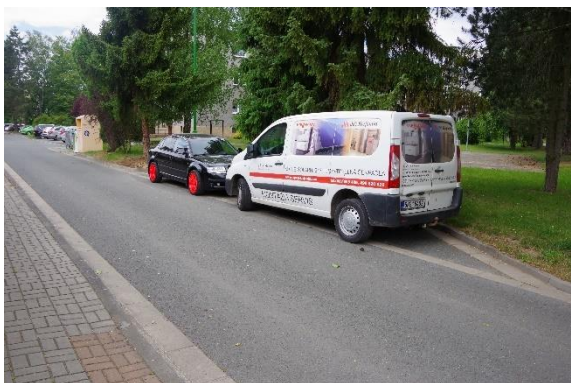
Vozidla parkující v prostoru, který je určený pro vyhýbání vozidel porušují zákon č. 361/2000 Sb. O provozu na pozemních komunikacích a také zasahují do jízdního pruhu a narušují tak průjezdný profil komunikace. Vozidla se tedy nemají kde vyhnout, a proto tento faktor může způsobovat potíže při vyhýbání vozidel. Existuje zde riziko vzniku nehod s hmotnou škodou, proto je tento rizikový faktor hodnocen střední úrovní rizika.

Obr. 39: Úsek č. 23 - Špatné parkování⁵⁹

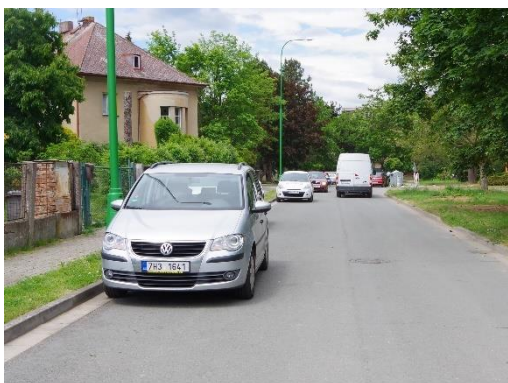
Kvůli možnosti parkování po obou stranách komunikace dochází ke značnému zmenšení průjezdného profilu komunikace. Tak v ulicích s oboustranným provozem není dodržen minimální průjezdný profil komunikace, což je 6 metrů podle zákona č. 361/2000 Sb. O provozu na pozemních komunikacích musí při stání vozidel zůstat volný jeden jízdní pruh široký nejméně 3 metry pro každý směr jízdy, v případě zastavení musí zůstat volný alespoň jeden jízdní pruh široký 3 metry pro oba směry. Kvůli tomuto rizikovému faktoru roste šance na vznik kolizních situací. Pravděpodobnost vzniku nehod s následky na životě a zdraví je velmi malá, z tohoto důvodu je tento rizikový faktor hodnocen nízkou úrovní rizika.

Obr. 40: Úsek č. 24 - Nedostatečný průjezdný profil⁶⁰

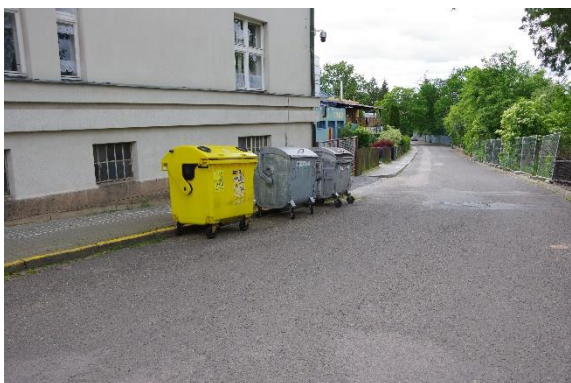
Tento rizikový faktor je hodnocen vysokou úrovní rizika.

Obr. 42: Úsek č. 35 - Nevhodné umístění kontejneru na odpad⁶²

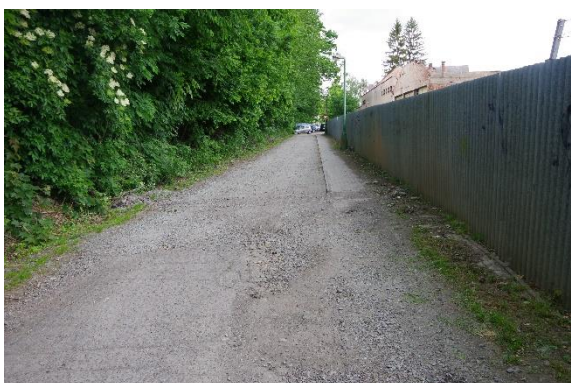
Štěrková drť není jako vrchní vrstva vozovky vyhovující materiál, zvláště když na něj navazují asfaltové úseky komunikace. Řidič není nijak varován před změnou povrchu komunikace. Pravděpodobnost nehody je malá, proto je tento rizikový faktor hodnocen nízkou úrovní rizika.

Obr. 43: Úsek č. 36 - Nevyhovující povrch komunikace⁶³

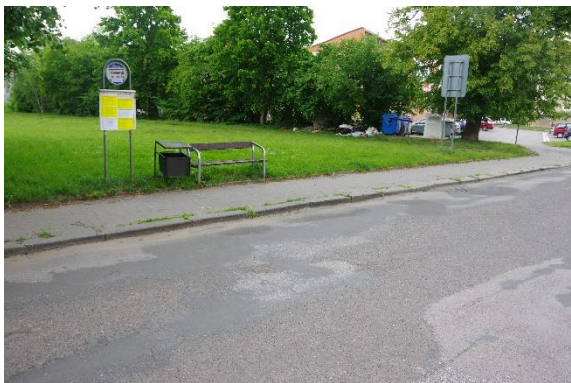
Obr. 45: Úsek č. 42 - Chybějící VDZ⁶⁵

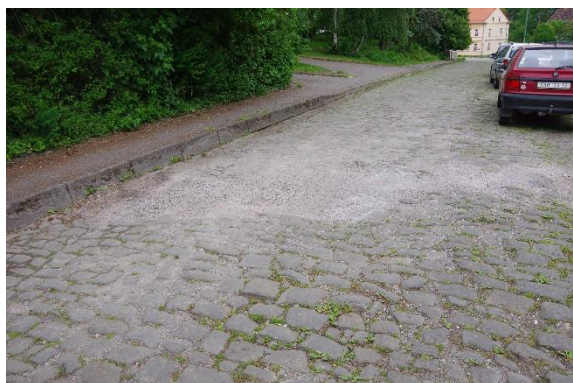
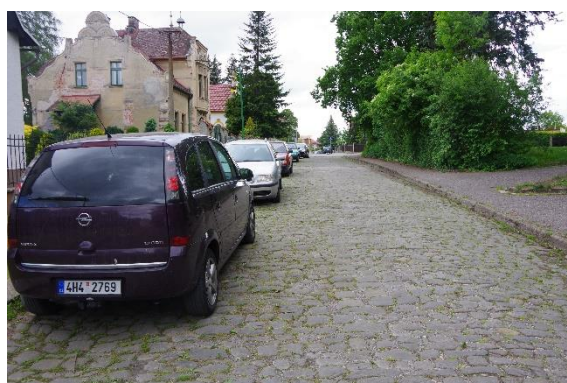
Kvůli možnosti parkování po obou stranách komunikace dochází ke značnému zmenšení průjezdného profilu komunikace. V ulicích s oboustranným provozem tak není dodržen minimální průjezdný profil komunikace, což je 6 metrů podle zákona č. 361/2000 Sb. O provozu na pozemních komunikacích musí při stání vozidel zůstat volný jeden jízdní pruh široký nejméně 3 metry pro každý směr jízdy, v případě zastavení musí zůstat volný alespoň jeden jízdní pruh široký 3 metry pro oba směry. Kvůli tomuto rizikovému faktoru roste šance na vznik kolizních situací. Pravděpodobnost vzniku nehod s následky na životě a zdraví je velmi malá, z tohoto důvodu je tento rizikový faktor hodnocen nízkou úrovní rizika.

Obr. 47: Úsek č. 48 - Nedodržený průjezdný profil, Nevhodný povrch komunikace⁶⁷

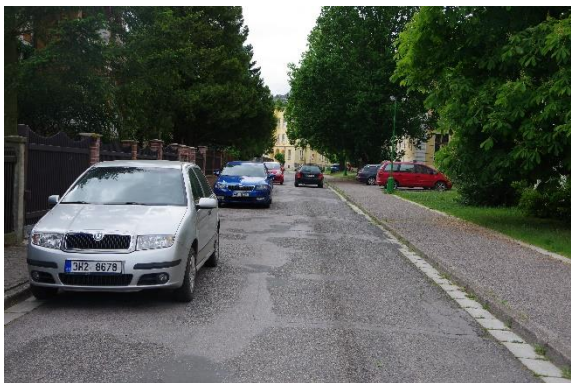
Kvůli možnosti parkování po obou stranách komunikace dochází ke značnému zmenšení průjezdného profilu komunikace. Tak v ulicích s oboustranným provozem není dodržen minimální průjezdný profil komunikace, což je 6 metrů podle zákona č. 361/2000 Sb. O provozu na pozemních komunikacích musí při stání vozidel zůstat volný jeden jízdní pruh široký nejméně 3 metry pro každý směr jízdy, v případě zastavení musí zůstat volný alespoň jeden jízdní pruh široký 3 metry pro oba směry. Kvůli tomuto rizikovému faktoru roste šance na vznik kolizních situací. Pravděpodobnost vzniku nehod s následky na životě a zdraví je velmi malá, z tohoto důvodu je tento rizikový faktor hodnocen nízkou úrovní rizika.

Obr. 48: Úsek č. 49 - Nedodržený průjezdný profil⁶⁸

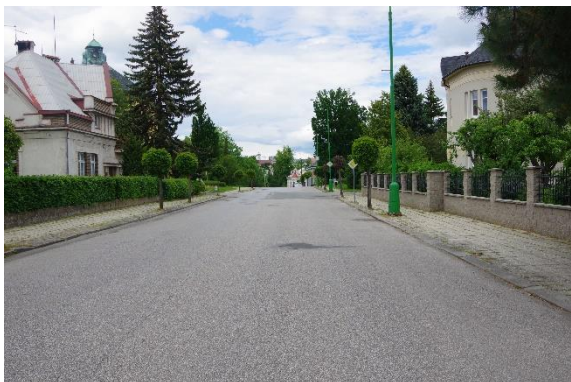
Příliš velká šířka komunikace nenutí řidiče udržovat bezpečnou rychlost, naopak svádí řidiče k vyšším rychlostem. Můžou tak vznikat kolizní a nebezpečné situace. Existuje velké riziko nehod s hmotnou škodou a nehod s následky na životě a zdraví, proto je tento rizikový faktor hodnocen střední úrovní rizika.

Obr. 49: Úsek č. 51 - Předimenzovaná šířka komunikace⁶⁹

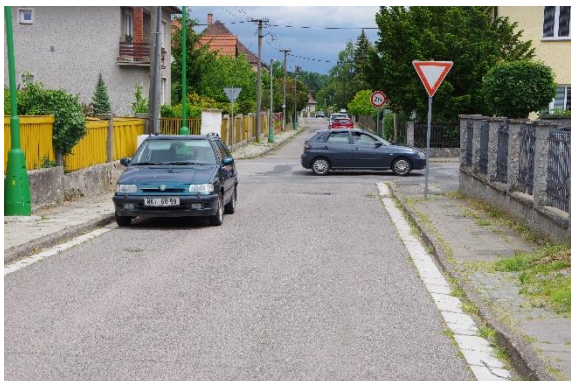
Kvůli možnosti parkování po obou stranách komunikace dochází ke značnému zmenšení průjezdného profilu komunikace. Tak v ulicích s oboustranným provozem není dodržen minimální průjezdný profil komunikace, což je 6 metrů podle zákona č. 361/2000 Sb. O provozu na pozemních komunikacích musí při stání vozidel zůstat volný jeden jízdní pruh široký nejméně 3 metry pro každý směr jízdy, v případě zastavení musí zůstat volný alespoň jeden jízdní pruh široký 3 metry pro oba směry. Kvůli tomuto rizikovému faktoru roste šance na vznik kolizních situací. Pravděpodobnost vzniku nehod s následky na životě a zdraví je velmi malá, z tohoto důvodu je tento rizikový faktor hodnocen nízkou úrovní rizika.

Obr. 50: Úsek č. 53 - Nedostatečný průjezdný profil⁷⁰

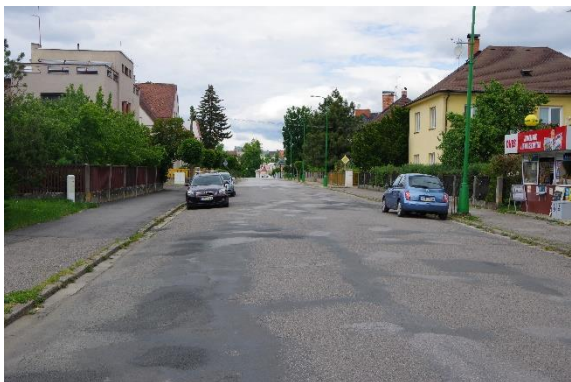
Příliš velká šířka komunikace nenutí řidiče udržovat bezpečnou rychlost, naopak svádí řidiče k vyšším rychlostem. Můžou tak vznikat kolizní a nebezpečné situace. Existuje velké riziko nehod s hmotnou škodou a nehod s následky na životě a zdraví, proto je tento rizikový faktor hodnocen střední úrovní rizika.

Obr. 51: Úsek č. 54 - Předimenzovaná šířka komunikace⁷¹

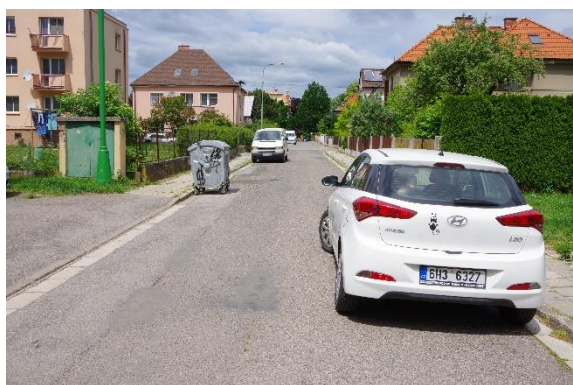
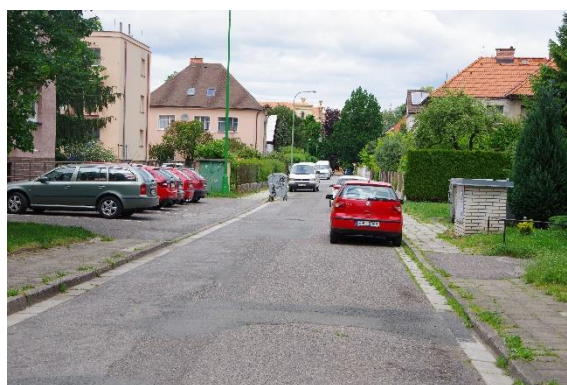
Kvůli možnosti parkování po obou stranách komunikace dochází ke značnému zmenšení průjezdného profilu komunikace. Tak v ulicích s oboustranným provozem není dodržen minimální průjezdný profil komunikace, což je 6 metrů podle zákona č. 361/2000 Sb. O provozu na pozemních komunikacích musí při stání vozidel zůstat volný jeden jízdní pruh široký nejméně 3 metry pro každý směr jízdy, v případě zastavení musí zůstat volný alespoň jeden jízdní pruh široký 3 metry pro oba směry. Kvůli tomuto rizikovému faktoru roste šance na vznik kolizních situací. Pravděpodobnost vzniku nehod s následky na životě a zdraví je velmi malá, z tohoto důvodu je tento rizikový faktor hodnocen nízkou úrovní rizika.

Nevhodné umístění kontejnerů může vést ke vzniku kolizních situací. Může tak vést k nehodám s hmotnými škodami. Nehody s následky na životě a zdraví nejsou příliš pravděpodobné, proto je tento rizikový faktor hodnocen nízkou úrovní rizika.

Obr. 52: Úsek č. 55 - Nedostatečný průjezdný profil, nevhodné umístění kontejneru⁷²

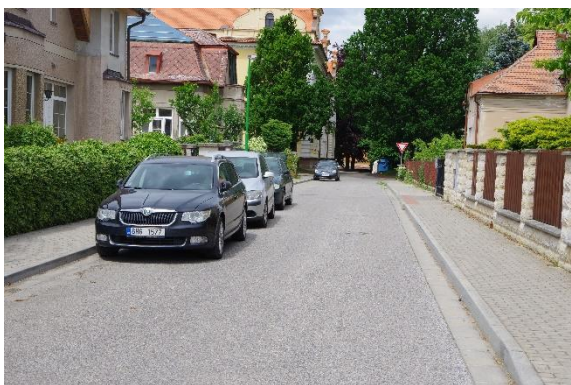
Kvůli možnosti parkování po obou stranách komunikace dochází ke značnému zmenšení průjezdného profilu komunikace. Tak v ulicích s oboustranným provozem není dodržen minimální průjezdný profil komunikace, což je 6 metrů podle zákona č. 361/2000 Sb. O provozu na pozemních komunikacích musí při stání vozidel zůstat volný jeden jízdní pruh široký nejméně 3 metry pro každý směr jízdy, v případě zastavení musí zůstat volný alespoň jeden jízdní pruh široký 3 metry pro oba směry. Kvůli tomuto rizikovému faktoru roste šance na vznik kolizních situací. Pravděpodobnost vzniku nehod s následky na životě a zdraví je velmi malá, z tohoto důvodu je tento rizikový faktor hodnocen nízkou úrovní rizika.

Obr. 53: Úsek č. 56 - Nedostatečný průjezdný profil⁷³

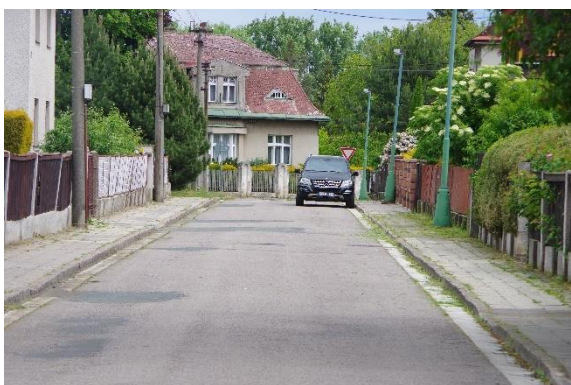
Kvůli možnosti parkování po obou stranách komunikace dochází ke značnému zmenšení průjezdného profilu komunikace. Tak v ulicích s oboustranným provozem není dodržen minimální průjezdný profil komunikace, což je 6 metrů podle zákona č. 361/2000 Sb. O provozu na pozemních komunikacích musí při stání vozidel zůstat volný jeden jízdní pruh široký nejméně 3 metry pro každý směr jízdy, v případě zastavení musí zůstat volný alespoň jeden jízdní pruh široký 3 metry pro oba směry. Kvůli tomuto rizikovému faktoru roste šance na vznik kolizních situací. Pravděpodobnost vzniku nehod s následky na životě a zdraví je velmi malá, z tohoto důvodu je tento rizikový faktor hodnocen nízkou úrovní rizika.

Obr. 54: Úsek č. 57 - Nedostatečný průjezdný profil⁷⁴

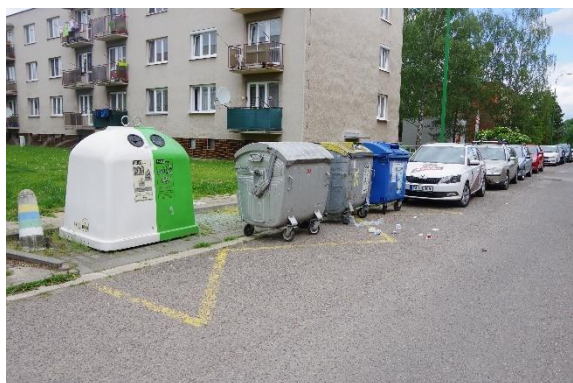
je 6 metrů podle zákona č. 361/2000 Sb. O provozu na pozemních komunikacích musí při stání vozidel zůstat volný jeden jízdní pruh široký nejméně 3 metry pro každý směr jízdy, v případě zastavení musí zůstat volný alespoň jeden jízdní pruh široký 3 metry pro oba směry. Kvůli tomuto rizikovému faktoru roste šance na vznik kolizních situací. Pravděpodobnost vzniku nehod s následky na životě a zdraví je velmi malá, z tohoto důvodu je tento rizikový faktor hodnocen nízkou úrovní rizika.

Nevhodné umístění kontejnerů může vést ke vzniku kolizních situací. Může tak vést k nehodám s hmotnými škodami. Nehody s následky na životě a zdraví nejsou příliš pravděpodobné, proto je tento rizikový faktor hodnocen nízkou úrovní rizika.

Obr. 55: Úsek č. 58 - Nedostatečný průjezdný profil, nevhodné umístění kontejneru⁷⁵

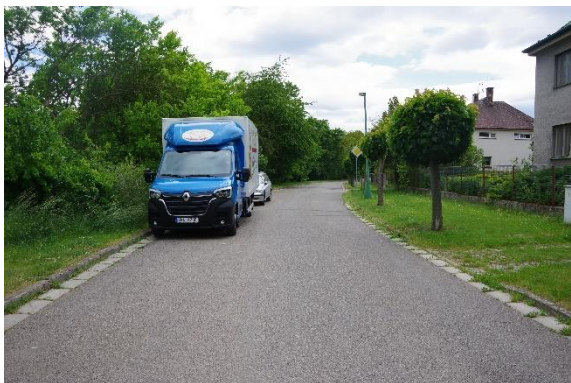
Kvůli možnosti parkování po obou stranách komunikace dochází ke značnému zmenšení průjezdného profilu komunikace. Tak v ulicích s oboustranným provozem není dodržen minimální průjezdný profil komunikace, což je 6 metrů podle zákona č. 361/2000 Sb. O provozu na pozemních komunikacích musí při stání vozidel zůstat volný jeden jízdní pruh široký nejméně 3 metry pro každý směr jízdy, v případě zastavení musí zůstat volný alespoň jeden jízdní pruh široký 3 metry pro oba směry. Kvůli tomuto rizikovému faktoru roste šance na vznik kolizních situací. Pravděpodobnost vzniku nehod s následky na životě a zdraví je velmi malá, z tohoto důvodu je tento rizikový faktor hodnocen nízkou úrovní rizika.

Obr. 56: Úsek č. 59 - Nedostatečný průjezdný profil⁷⁶

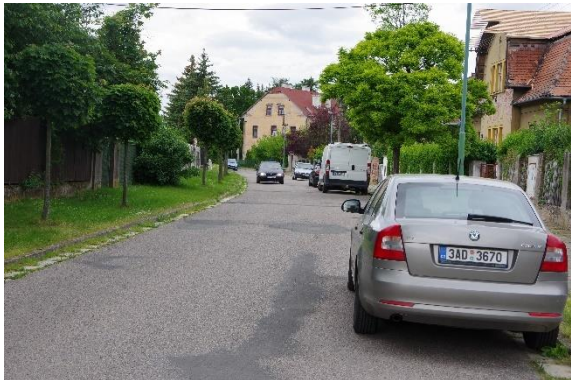
Kvůli možnosti parkování po obou stranách komunikace dochází ke značnému zmenšení průjezdného profilu komunikace. Tak v ulicích s oboustranným provozem není dodržen minimální průjezdný profil komunikace, což je 6 metrů podle zákona č. 361/2000 Sb. O provozu na pozemních komunikacích musí při stání vozidel zůstat volný jeden jízdní pruh široký nejméně 3 metry pro každý směr jízdy, v případě zastavení musí zůstat volný alespoň jeden jízdní pruh široký 3 metry pro oba směry. Kvůli tomuto rizikovému faktoru roste šance na vznik kolizních situací. Pravděpodobnost vzniku nehod s následky na životě a zdraví je velmi malá, z tohoto důvodu je tento rizikový faktor hodnocen nízkou úrovní rizika.

Obr. 57: Úsek č. 60 - Nedostatečný průjezdný profil⁷⁷

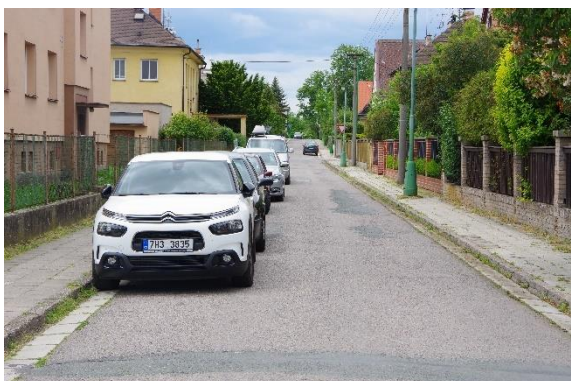
Kvůli možnosti parkování po obou stranách komunikace dochází ke značnému zmenšení průjezdného profilu komunikace. Tak v ulicích s oboustranným provozem není dodržen minimální průjezdný profil komunikace, což je 6 metrů podle zákona č. 361/2000 Sb. O provozu na pozemních komunikacích musí při stání vozidel zůstat volný jeden jízdní pruh široký nejméně 3 metry pro každý směr jízdy, v případě zastavení musí zůstat volný alespoň jeden jízdní pruh široký 3 metry pro oba směry. Kvůli tomuto rizikovému faktoru roste šance na vznik kolizních situací. Pravděpodobnost vzniku nehod s následky na životě a zdraví je velmi malá, z tohoto důvodu je tento rizikový faktor hodnocen nízkou úrovní rizika.

Obr. 59: Úsek č. 62 - Nedostatečný průjezdný profil⁷⁹
