**ČESKÉ VYSOKÉ
UČENÍ TECHNICKÉ
V PRAZE**

**K PROBLEMATICE
REKONSTRUKCE STŘECH**

2020

**BC. JAN
KRISMAN**

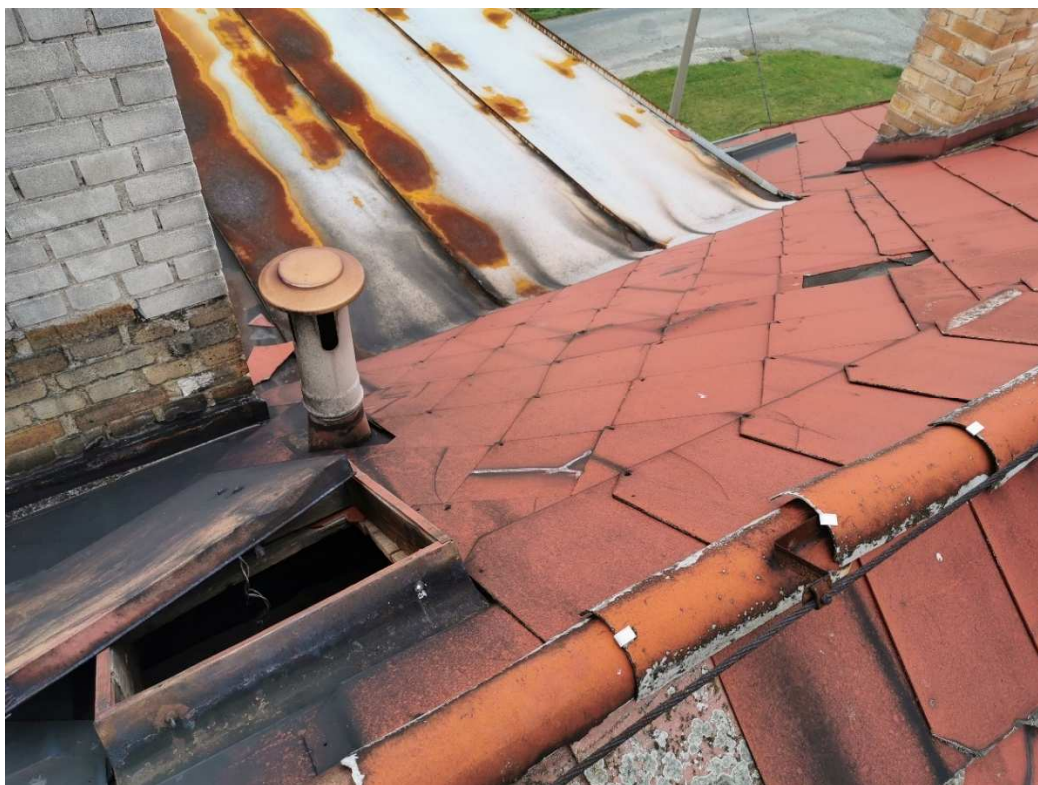
Obrázek 5, Víceru poruch na bytovém domě v obci Jarov

1) Problémem falcovaného plechu je, že není udržován působí na něj zvýšená koncentrace chemické exhalace z komínového tělesa. Plech nebyl po celou dobu svojí životnosti nijak ošetřován. Plocha koroze je větší, čím je plech blíže ke komínu. Vytápění bytového probíhá centrálním kotlem na tuhá paliva v tomto případě černé uhlí. Ve spodinách se vyskytuje oxid siřičitý, který reaguje se vzdušnou vlhkostí a způsobuje korozi. (20)

1) Tloušťka plechu na místech s největší korozí je už tak nízká, téměř nulová, že nátěr plech už nezachrání. Je nutná kompletní výměna falcovaného plechu a jeho správná údržba či přechod na ekologičtější způsob vytápění které bude mít za následek snížení vzniku chemických exhalací proudících z komína.

Výměna uvolněných či jinak poškozených šablon.

Vzhledem ke všem poruchám a dosud nerekonstruované severní části střechy s příměsí azbestu, která je za svojí předpokládanou životností bych doporučoval kompletní rekonstrukci střešního pláště.

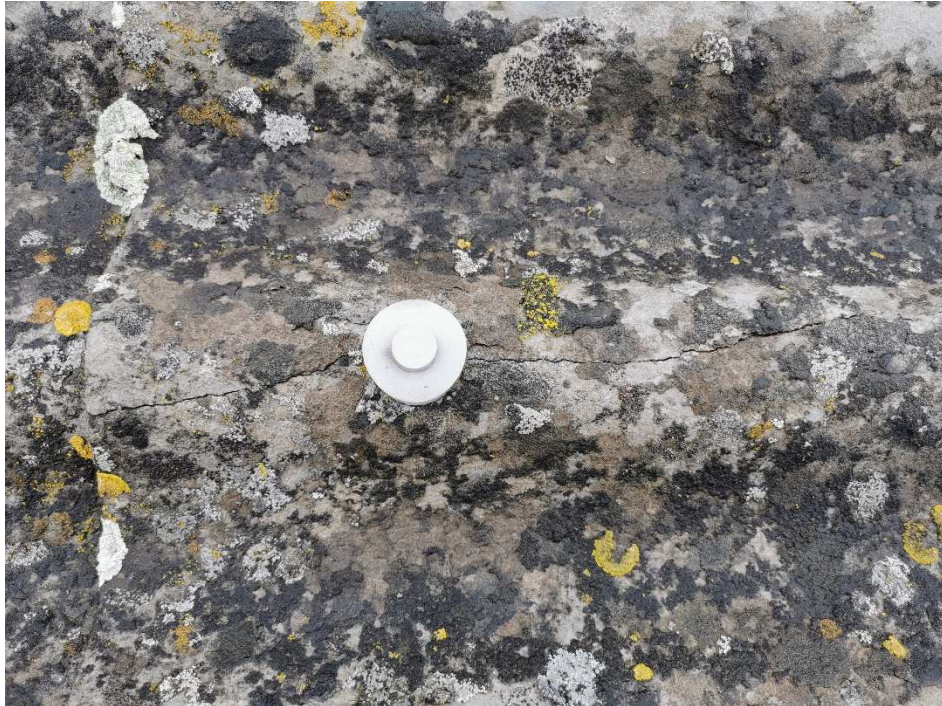
Obrázek 6, Podélná prasklina v eternitové desce

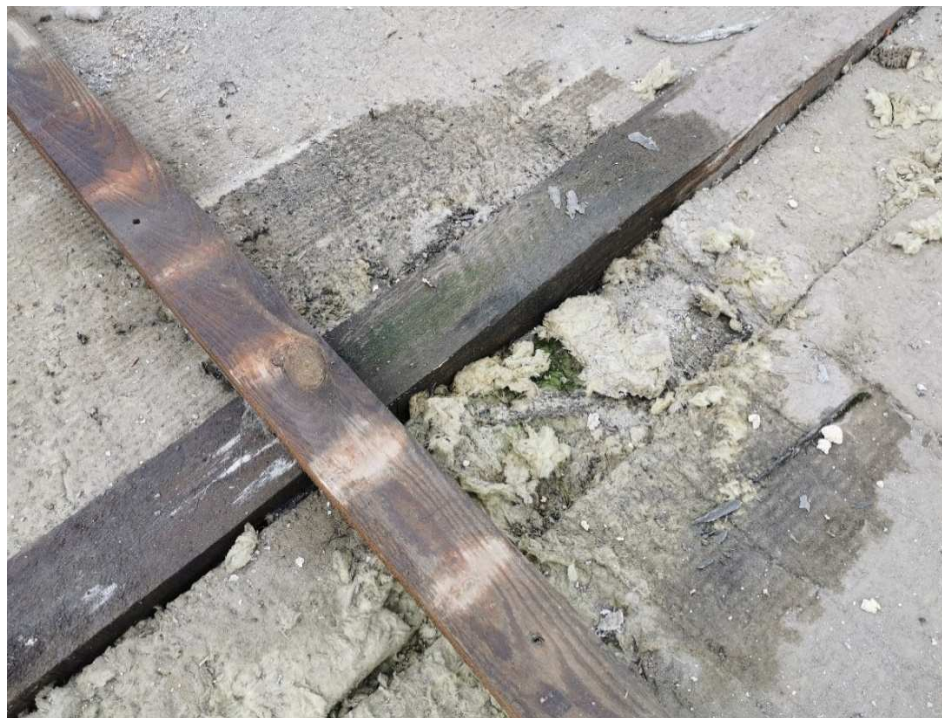
Obrázek 7, Navlhlá tepelná izolace a krov

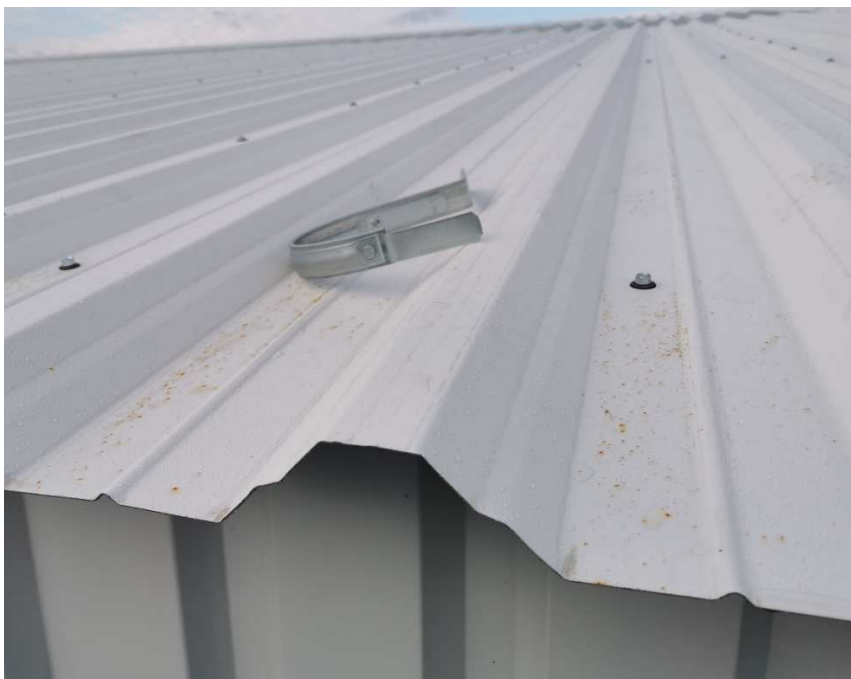
Obrázek 8, Rez na trapézové krytině

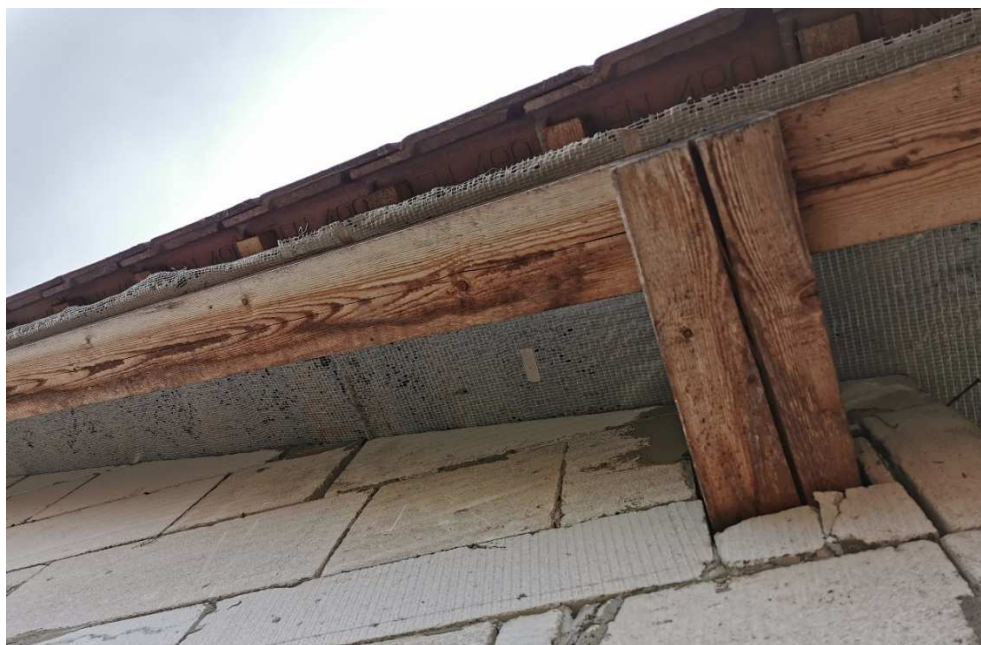
Obrázek 9, Pohled na degdovanou pojistnou hydroizolaci

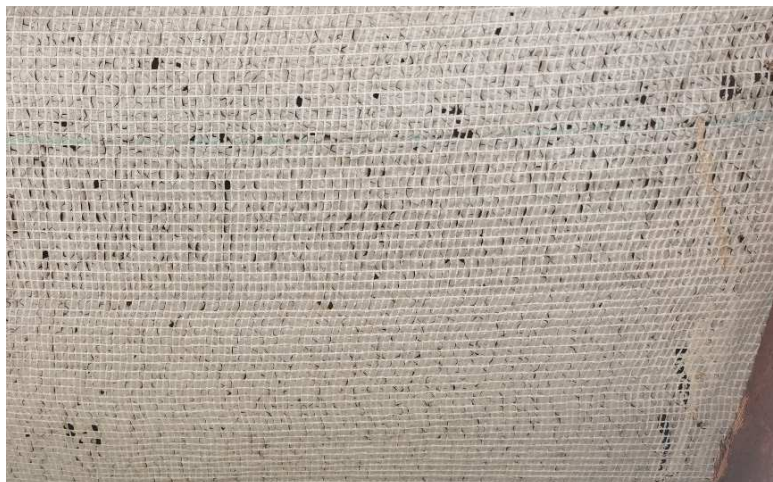
Obrázek 10, Detail degradované pojistná hydroizolace

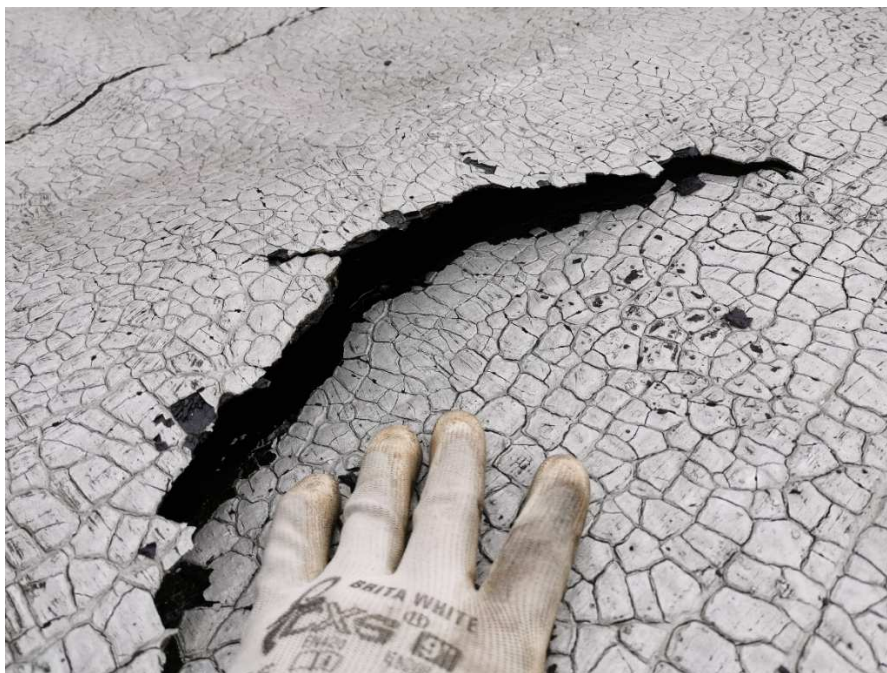
Obrázek 11, Prošláplý puchýř v asfaltovém pásu

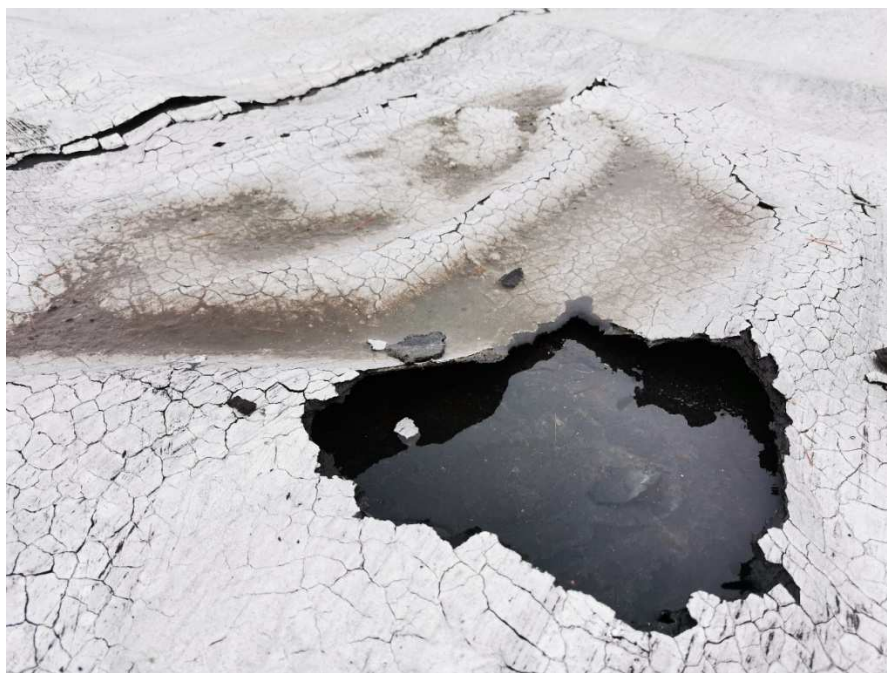
Obrázek 12, Porušený puchýř v asfaltovém pásu a v něm viditelná voda

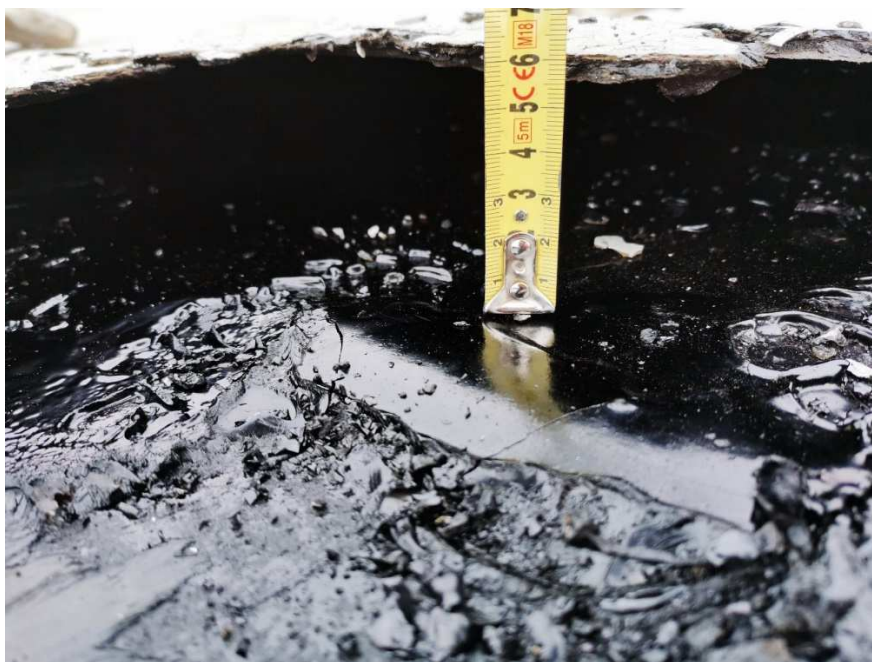
Obrázek 13, Detail porušeného asfaltového pásu

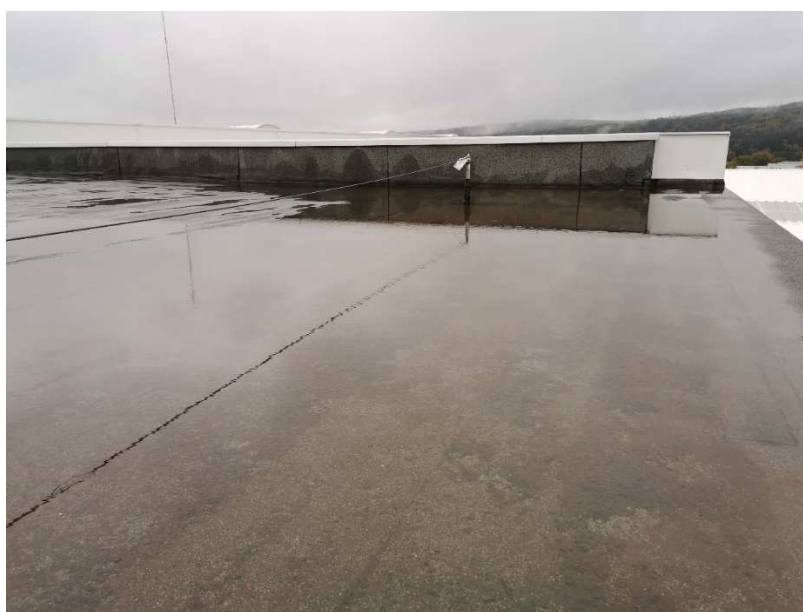
Obrázek 14, Stojící voda na ploché střeše

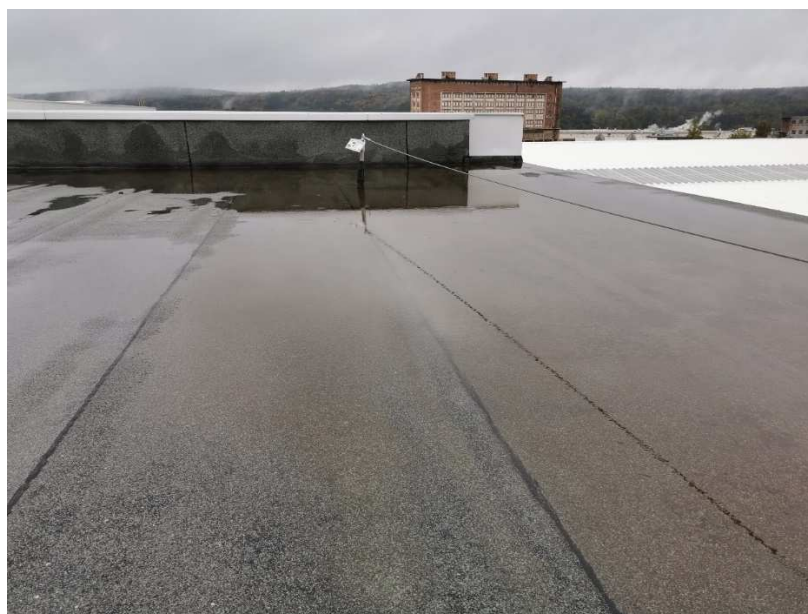
Obrázek 15, Stojící voda na ploché střeše, pohled k okapní hraně

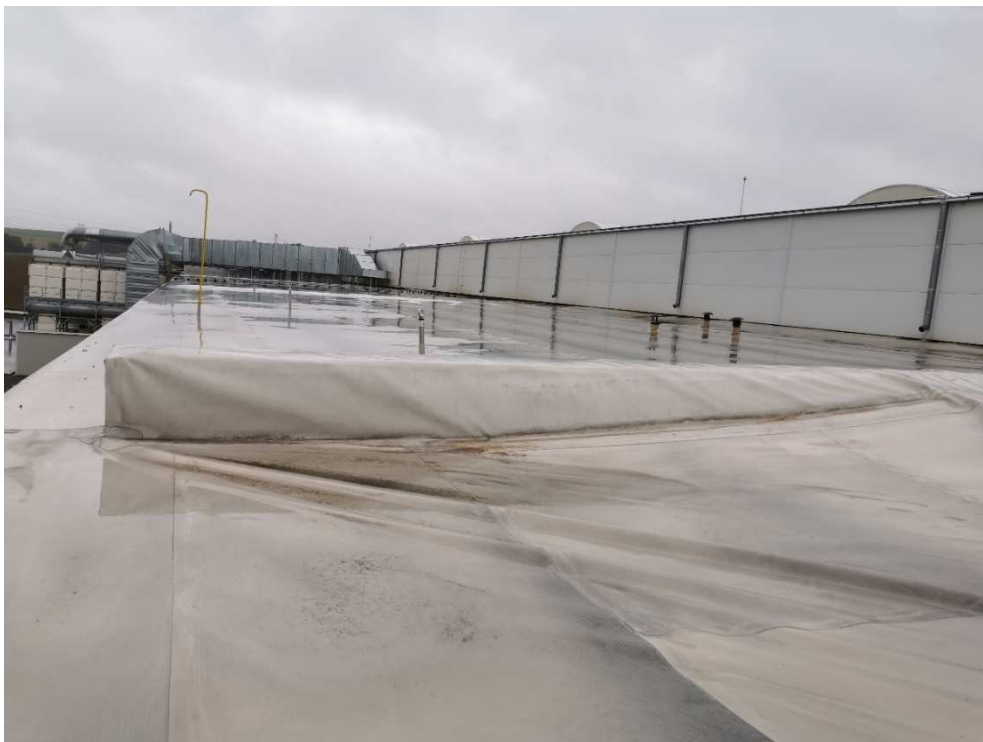
Obrázek 16, Pohled na vyšponovanou střešní fólii

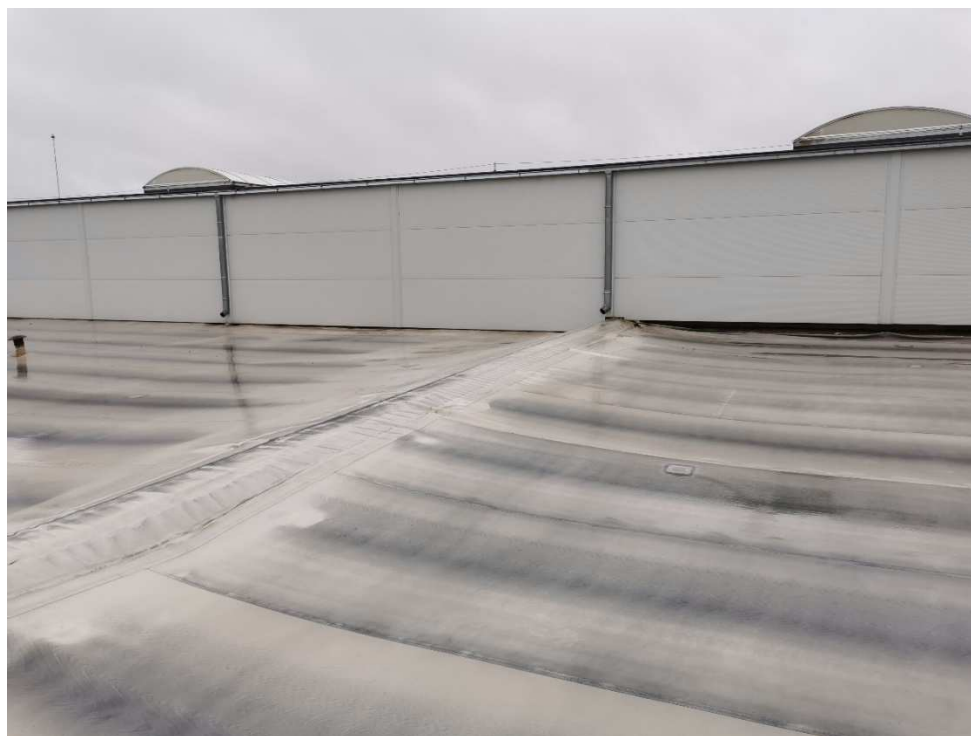
Obrázek 17, Pohled na vyšponovanou střešní fólii přes vnitřní atiku

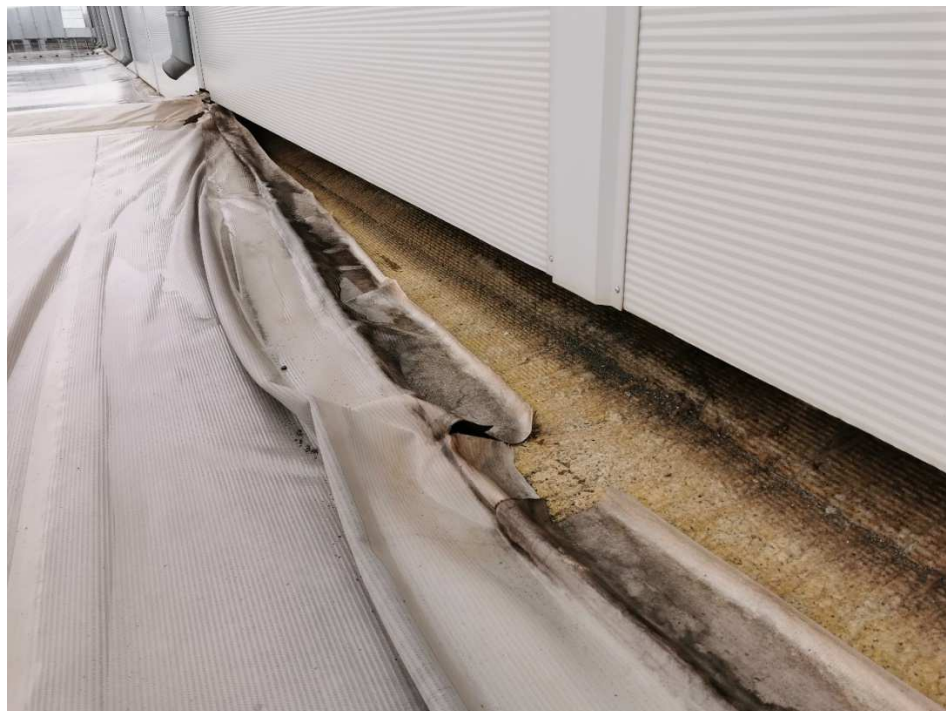
Obrázek 18, Vytržená střešní fólie, přímé zatékání do tepelné izolace

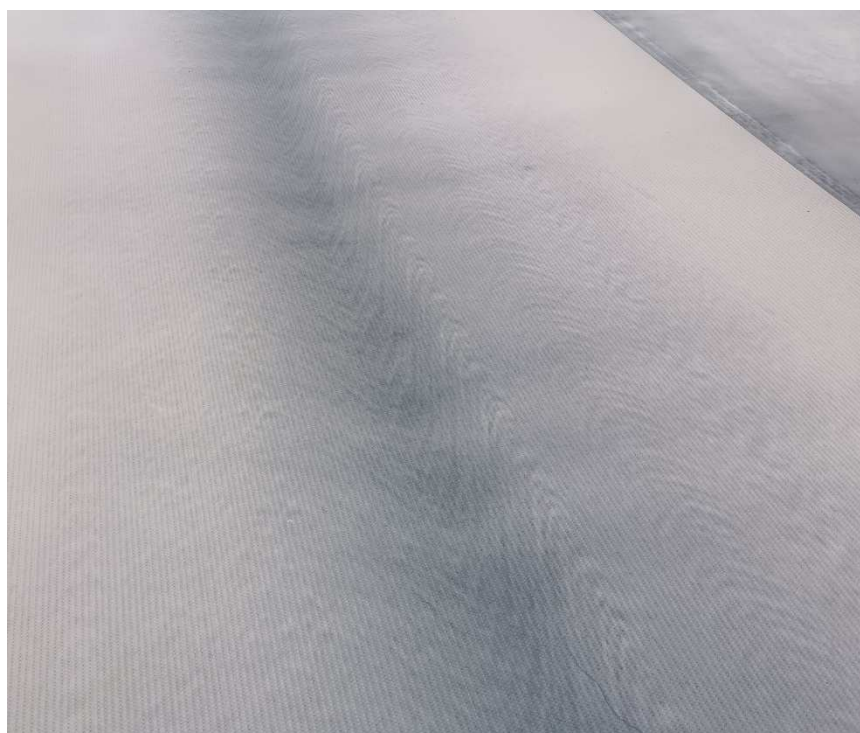
Obrázek 19, Detail pnutí vnitřní výztužné vložky

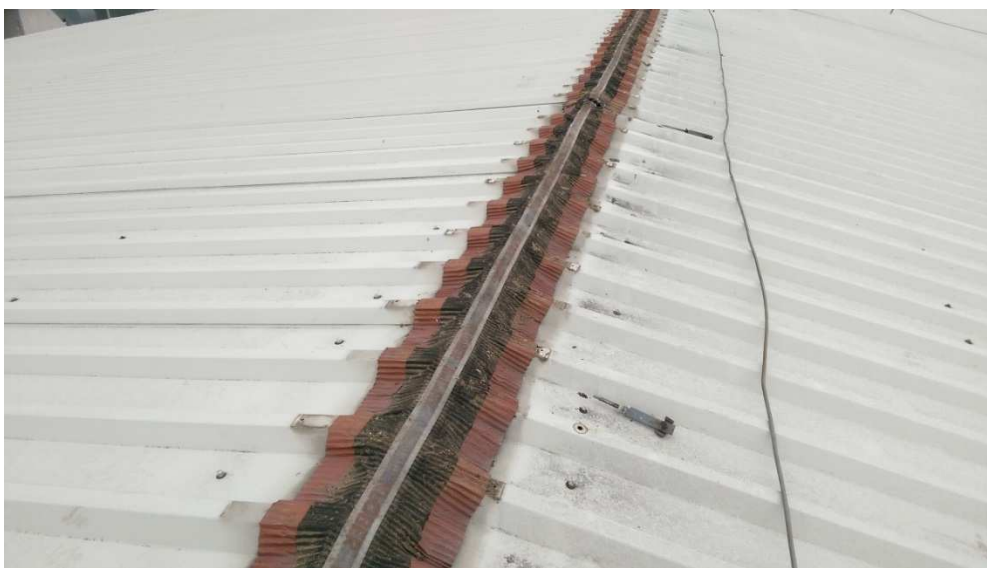
Obrázek 20, Pohled na nesprávné řešení hřebene

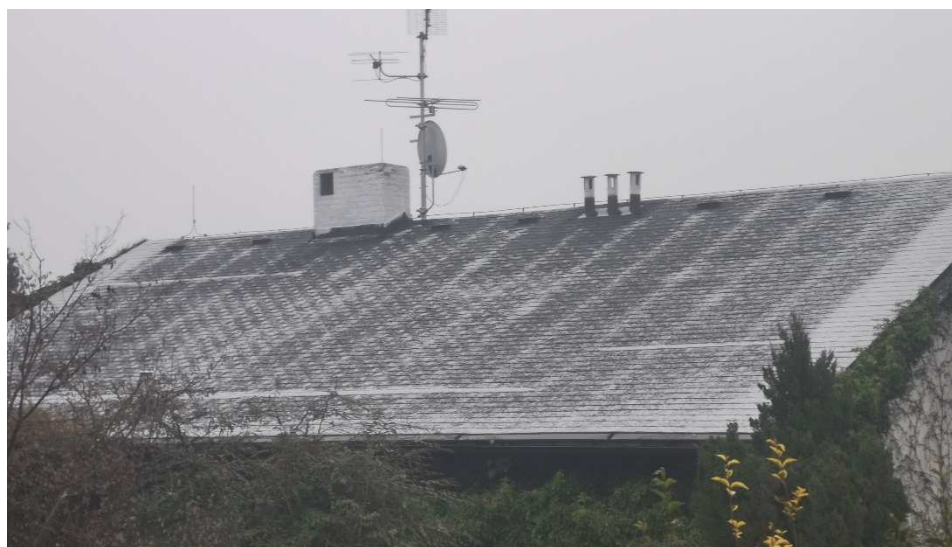
Obrázek 21, Pohled na nefunkční skladbu střešní konstrukce

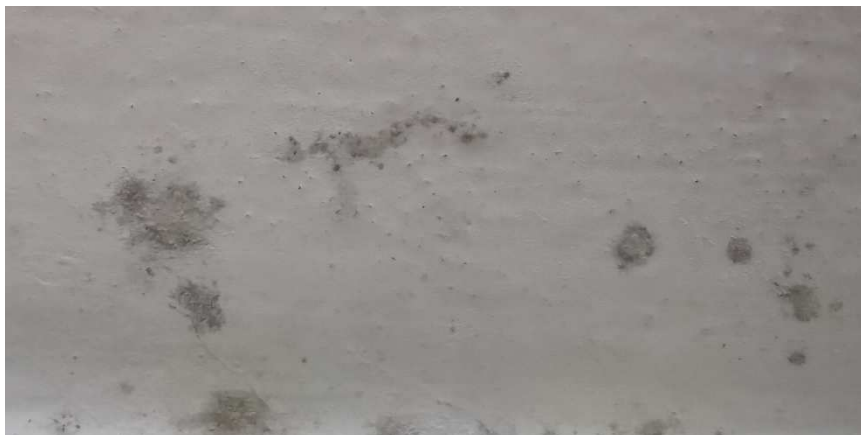
Obrázek 22, Plíseň na podhledu

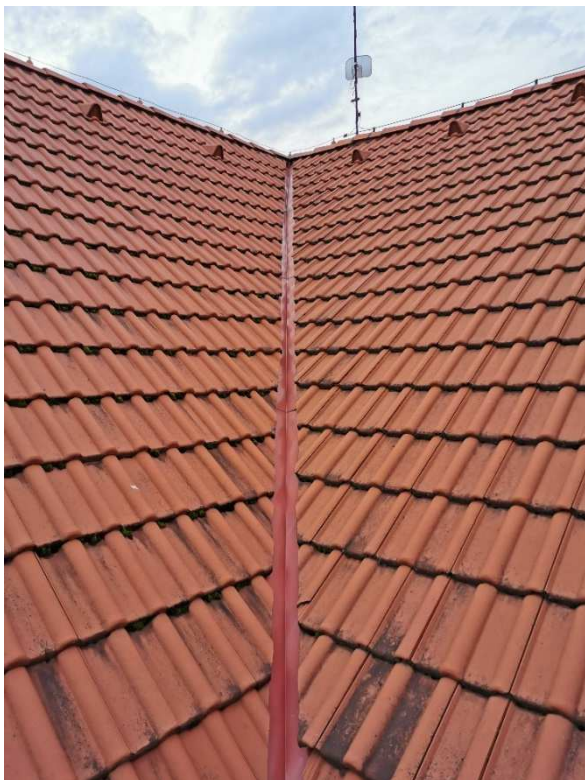
Obrázek 29, Prasklá větrací taška

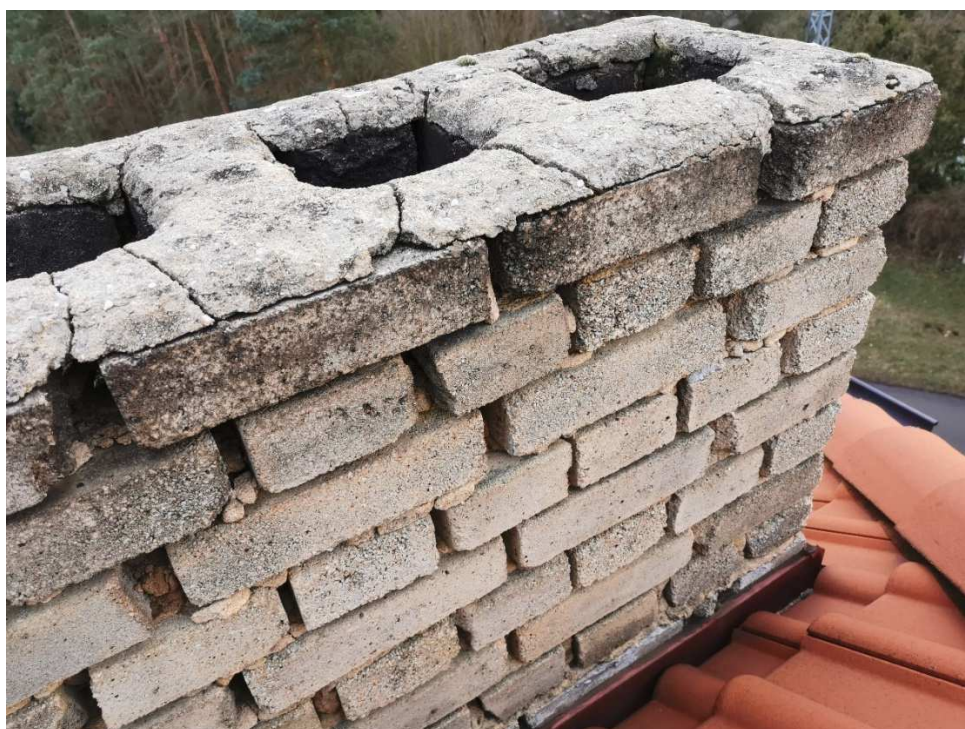
Obrázek 31, Komín v havarijním stavu

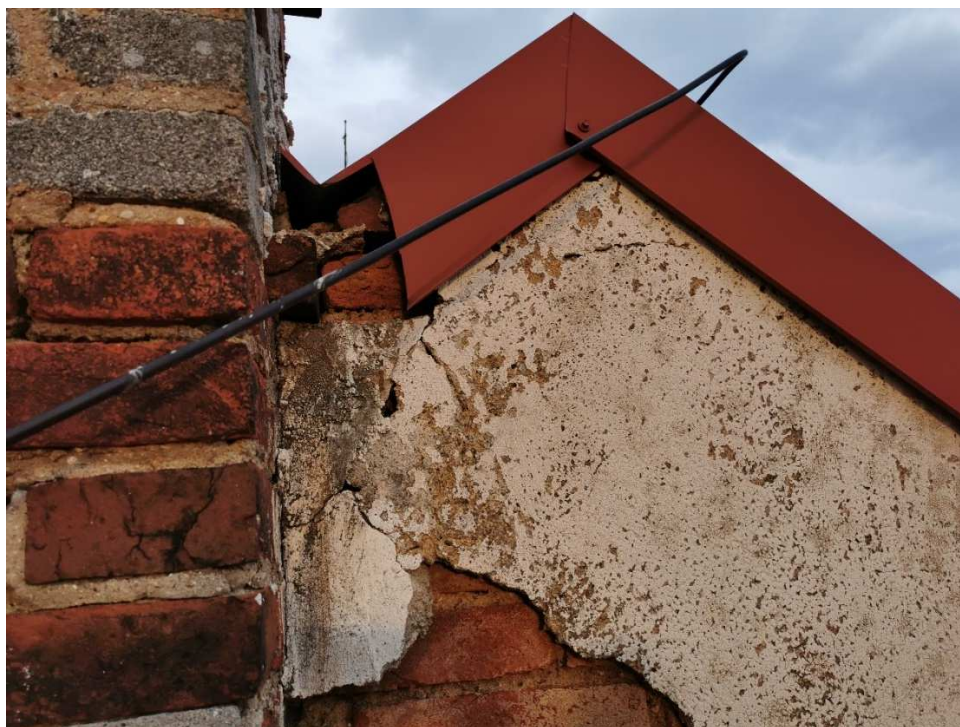
Obrázek 32, Netěsné provedení oplechování štítu

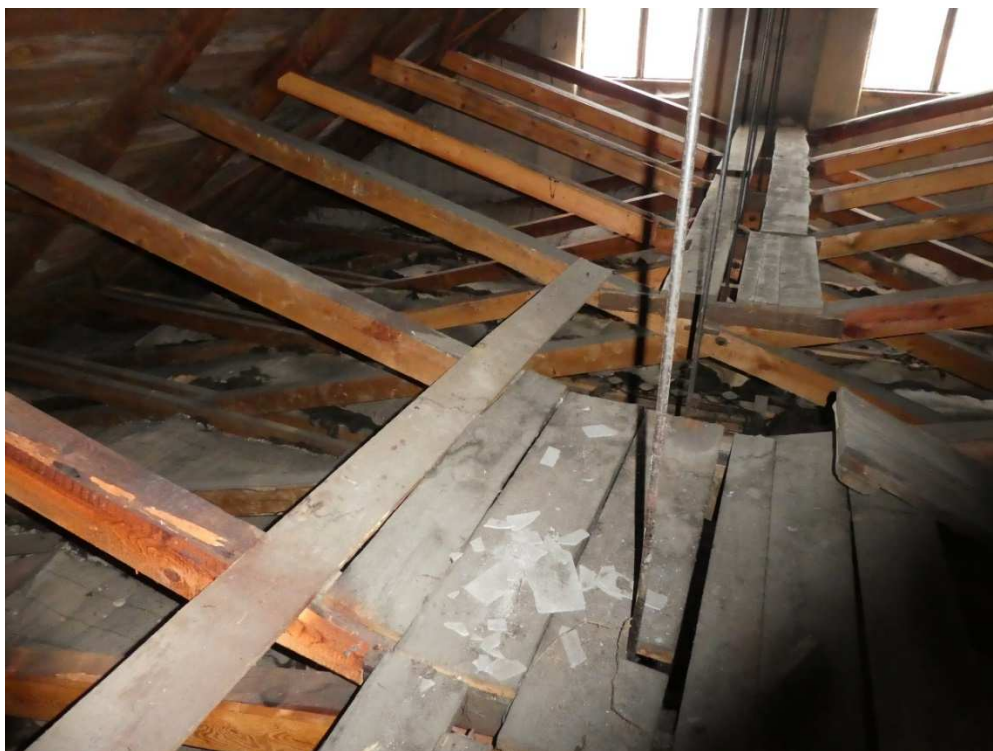
Obrázek 40, Přítomnost azbestu v podstřešních prostorech

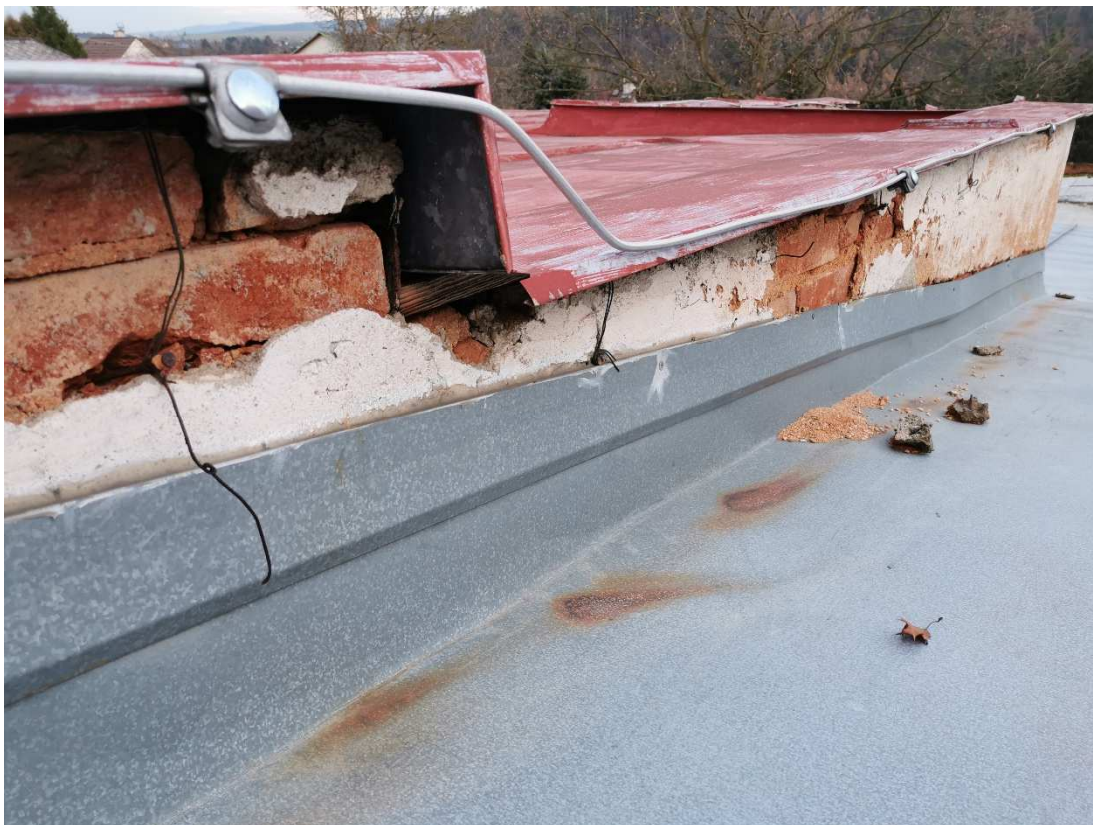
Obrázek 46, Netěsné oplechování atiky

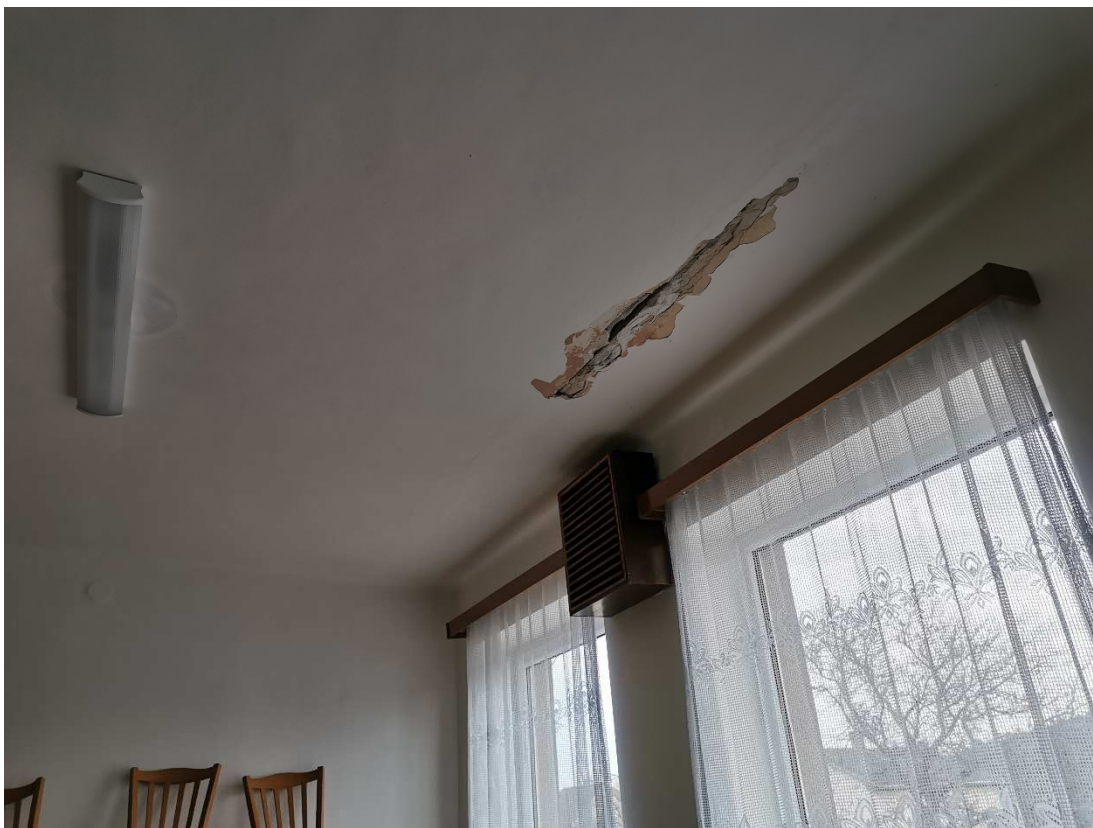
Obrázek 47, Zatékání do přednáškové místnosti

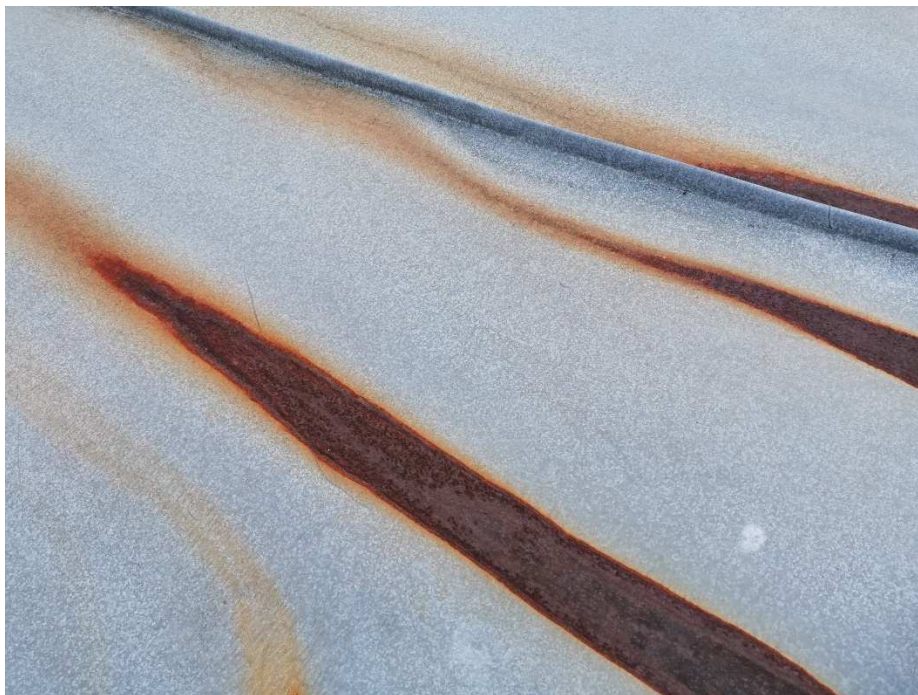
Obrázek 48, Rezavějící neošetřený trapézový plech
