BAKALÁŘSKÁ PRÁCE

Stavebně technický průzkum vily Fiala v Blatné
a návrh sanačních opatření

Structural and Technical Survey of Villa Fiala in Blatná
and Design of Remediation Measures

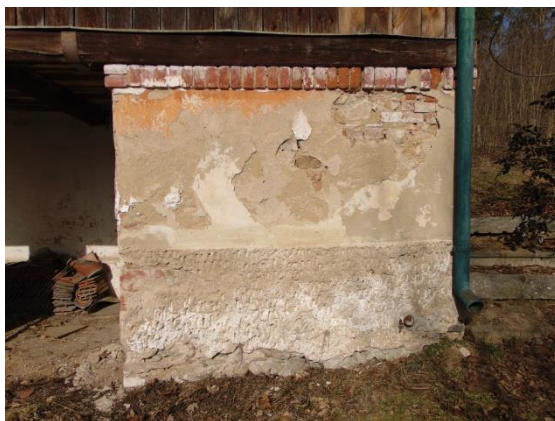
Nebyly provedeny sondy. Jelikož konstrukce nejeví žádné výrazné známky trhlin, které by dokládaly problém s malou hloubkou založení nebo nedostatečné únosnosti zeminy v základové spáře, lze předpokládat, že je objekt založen v nezámrné hloubce v dostatečně únosné zemině.

Obr. 37 Základy z lomového kamene

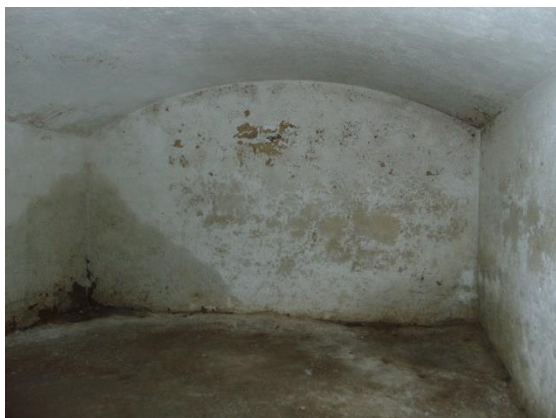
Zvenku je vidět problém s opadanou omítkou a vlhkostními mapami na zdivu (obr. 37, 38). Důvodem může být vztlínající vlhkost, špatná soudržnost malty na zdivu nebo povětrnostní vlivy. Vlhkost zdiva je spojena i s dožilým neudržovaným oplechováním spodních říms pavlače. V okolí objektu nejsou provedeny žádné okapové chodníky pro ochranu budovy proti dešťové vodě. Konstrukce v přímém kontaktu se zemínou může být narušena i degradací vyššími rostlinami. Smíšené převážně kamenné zdivo a zaklenuté stropy ve sklepech nejeví statické poruchy ani trhliny. Zdivo je však narušeno zemní vlhkostí, jelikož zde nejsou dostatečná hydroizolační opatření k zamezení vztlínání vlhkosti z podloží (obr. 39). To zapříčiňuje opadávání omítky a drobení malty ze zdiva. Ve skladovacích prostorách sklepů pod věžičkou jsou železobetonové stropní desky uloženy na ocelových I nosnících. Vztlínající vlhkost může způsobit korozi ocelových prvků. Projevuje se prosakující rží skrz nahozenou omítku. Koroze zapříčiňuje oslabení vlastního průřezu a snížení únosnosti ocelových traverz. Původní rákosová omítky pod věžičkou se nedochovala (obr. 40).

Obr. 39 Vztlínající vlhkost ve sklepích

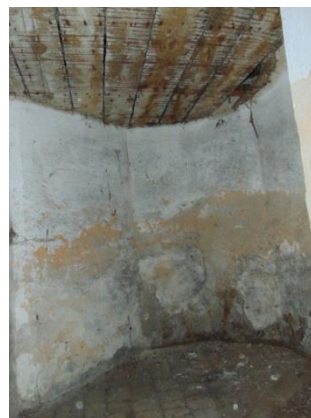
Obr. 40 Vlhkostní mapa ve sklepích

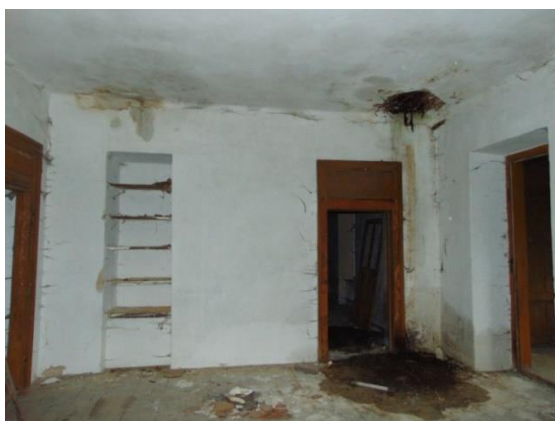
Původní objekt nebyl v průběhu let nijak zásadně opravován. Svislé nosné konstrukce jsou v dobrém stavu. Dřevěné trámové stropy a podlahy jsou však značně narušeny vlhkostí a hnilobou. Do stropů v místech kolem nosné stěny mezi hlavní místností a malovanou síní dlouhodobě zatéká, jelikož se nachází pod porušeným střešním úžlabím. Stropy jsou prohnílé (obr. 42). Zvlhlý pilinový násyp propadává skrz stropní konstrukci na podlahu. Dřevo podlahy je degradované (obr. 41) a jeho pevnost se působením vlhkosti stále zmenšuje. Ke správnému určení stavu dřevěných trámů je nutné rozkrýt vrstvy podlah a zkontrolovat zhlaví trámů uložených do kapes smíšeného zdiva. Zhlaví trámů může být porušené důsledkem kondenzace vodní páry na chladném povrchu trámových kleští. Vodní pára tak přispívá ke zvýšení vlhkosti ve zhlaví trámů a způsobuje korozi oceli.

Obr. 41 Hlavní místnost – zatékání střechy

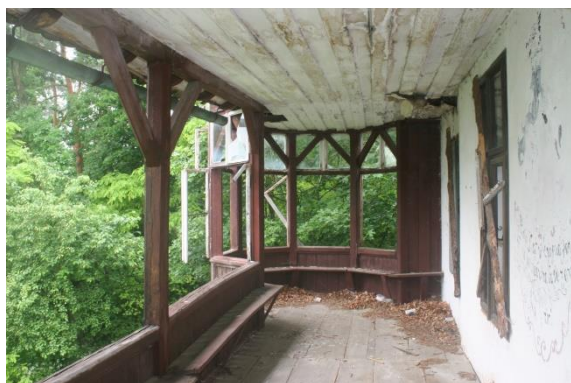
Dřevěný strop nad pavlačí a zádveřím je ve špatném stavu především vlivem zatékání střechy. Střecha má místy porušenou střešní krytinu a její oplechování je již nefunkční. Stropy jsou zčásti prohnílé a propadlé (obr. 44). Dřevěné konstrukce jsou napadeny také dřevokazným hmyzem. Dřevěné zábradlí vysoké 700 mm (obr. 43) je dle dnešních požadavků normy ČSN 74 3305 nevyhovující. Jelikož je volný prostor pod pavlačí 2,34 m, zábradlí by mělo být vysoké min. 900 mm [11].

Obr. 43 Pohled do pavlače

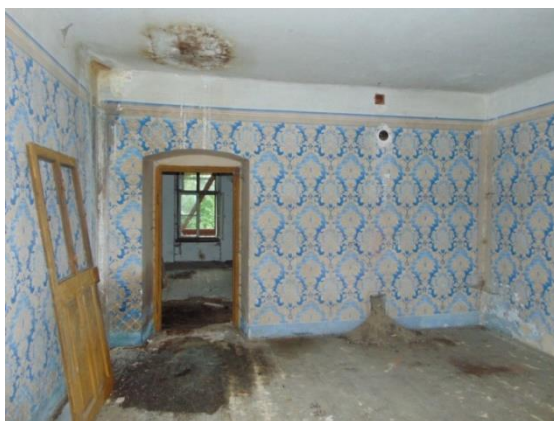
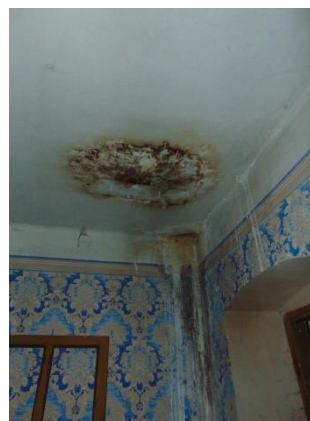
Svislé nosné konstrukce nejeví známky statických trhlin. Původní válečková výmalba na stěnách se dochovala. Do konstrukce zatéká skrz narušenou střechu v úžlabí dvou navazujících krovů stejně jako v hlavní místnosti. Dřevěná podlaha je napadena vlhkostí a hnilobou (obr. 45). Na fasádě obvodové stěny se projevují vlhkostí mapy ze zatékající střechy. Špatná údržba objektu je patrná i z nečištěných komínů, z jejichž průduchů jsou saze a popel vysypány přes vyvalená vymetací dvířka na podlahy místností.

Obr. 45 Důsledek zatékání střechy - malovaná síň

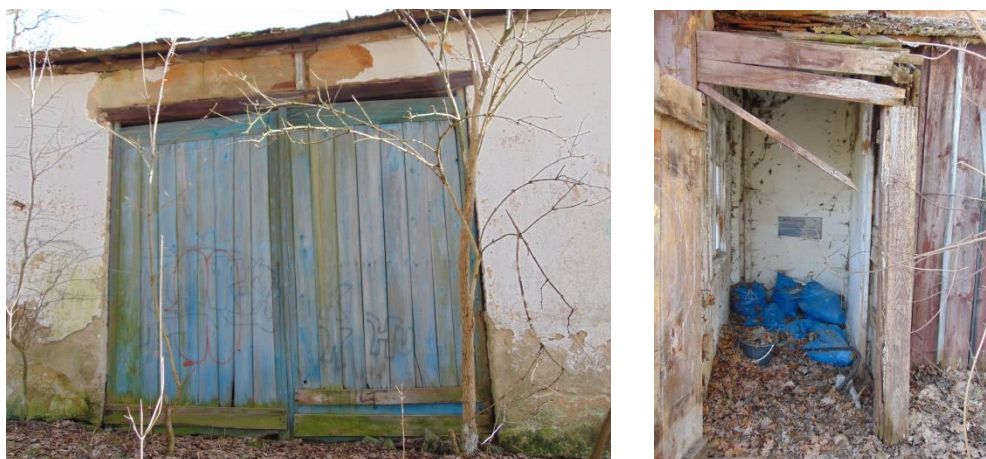
Dřevěné přístavky nejsou řadu let využívány. Celý prostor je zarostlý. Přístupnost k přístavkům je tak omezena. Dřevěné konstrukce otvorů jsou místy rozpadlé (obr.46).

Obr. 46 Poškozené nadpraží stodoly a dřevěného přístavku

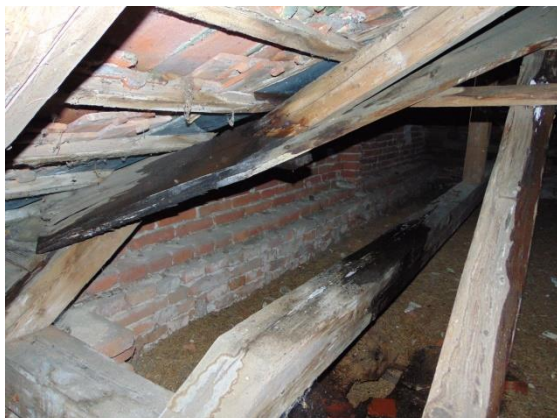
Dřevěný krov je výrazně poškozen především zatékáním střechy. Část keramické krytiny v průběhu let opadala. Nejproblematictější místem je úžlabí krovu nad hlavní budovou a malovanou síní (obr. 47). Oplechování je v daném místě již nefunkční a konstrukce je v přímém kontaktu s deštěm. Úžlabí je obvyklé místo poruch. Hromadí se zde nečistoty a spadané listí. Je ideálním místem pro rozvoj biologické degradace a růst mechů. Vlivem zatékání došlo k částečnému propadu stropní konstrukce v oblasti komína. Degradace postupuje směrem k původnímu průčelí, kde byla původně zděná atika. Zhlaví trámů jsou zde uhnílé, napadena hnilobou dřeva a dřevokaznými houbami (obr. 48). Poškozená konstrukce krovu kolem úžlabí je v havarijním stavu a hrozí její propad. Těsně u

komínového tělesa prochází vrcholová vaznice skrz zděný štít. Tento způsob provedení je vzhledem k dřívějším předpisům i dnešní normě ČSN 73 4201 nevyhovující [12]. Dřevěné konstrukce by měly být od komínového tělesa vzdáleny alespoň 50 mm.

Obr. 47 Dřevěné prvky porušené hnilobou

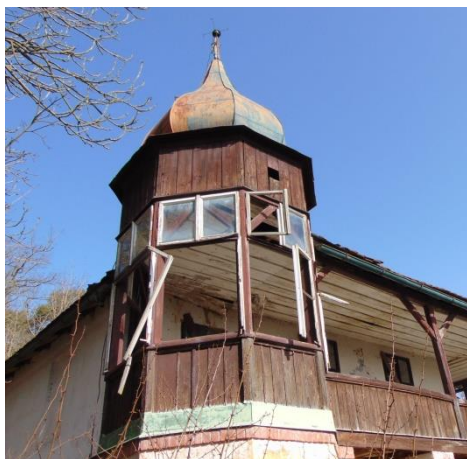
Obr. 51 Poškození okenní rámy věžičky

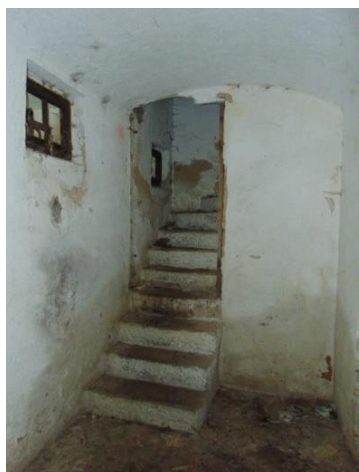
Zatočené kamenné schodiště se zachovalo v dobrém stavu. Ve sklepích jsou kolem schodiště vlhké mapy na stěnách vlivem vztlínající vlhkosti (obr. 53). Podchodná výška ve dveřích je vzhledem k dnešním minimálním požadavkům normy ČSN 73 4130 nevyhovující. Požadované minimální podchodná výška je 2100 mm [14]. Zábradlí u schodiště zcela chybí. Vyrovnávací stupně před vstupem do budovy jsou zarostlá a mírně propadlá. Každý stupeň tak má jinou výšku (obr. 54)

Obr. 53 Vztlínající vlhkost okolo schodiště

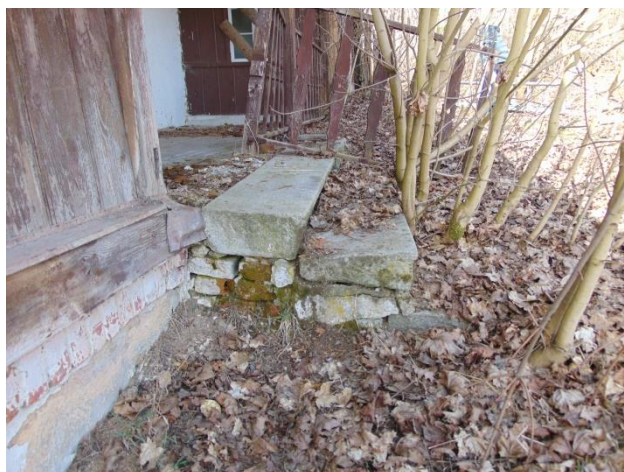
Obr. 54 Zarostlé schodiště v terénu

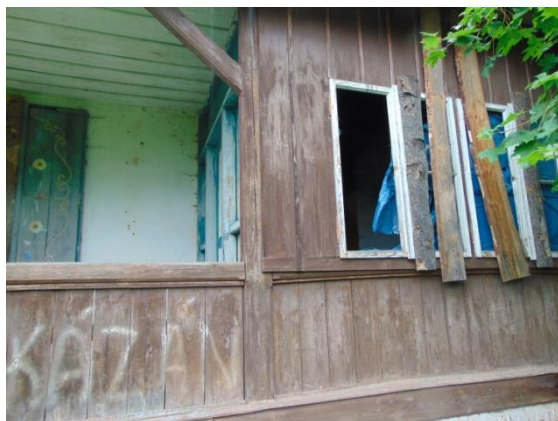
Majitel objektu nijak nespravuje. Špatná údržba je vidět na vysklených okenních rámech (obr. 55), vypáčených dveřích a posprejovaných stěnách. V 1.NP jsou dveřní křídla značně poškozená, zatlučená hřeby, v 2.NP jsou zachovány dveřní zárubně, ale většina dveří chybí nebo jsou poškozeny (obr. 56). Všechny okenní otvory jsou zatlučeny. V dobrém stavu se dochovaly pouze malovaná okna a dveře před vstupem do objektu z pavlače.

Obr. 55 Vysklené okenní rámy

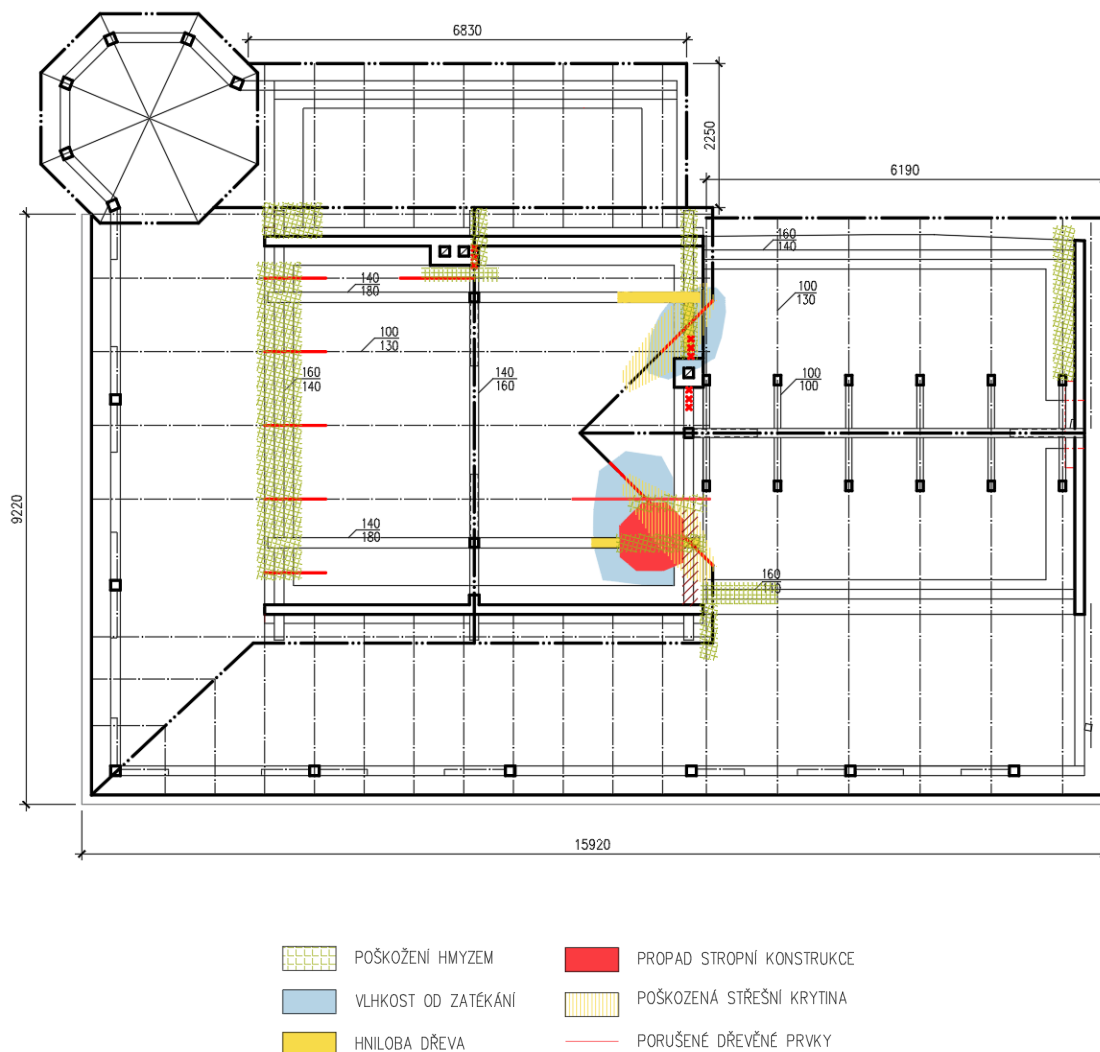
Biologická degradace střešního pláště je rozsáhlá (obr. 70). Propadlé porušené úžlabí přispívá k zatékání dešťové vody do přízemí objektu. Krokve jsou napadeny dřevokaznými houbami a v místě uložení na pozednici nad hlavní místností se projevuje rozsáhlá degradace dřevokazným hmyzem. Dřevěné latě pod střešní keramickou krytinou jsou dožilé a vykazují průhyby. V rámci sanace bude nutné odstranit stávající střešní krytinu s laťováním a položit nový střešní plášť (obr. 68, 69). Součástí nově navržené skladby bude pojistná hydroizolace ukotvená na krokvích. Na pojistnou hydroizolaci budou položeny kontralatě a dřevěné latě s keramickou krytinou. S navrženou skladbou je nutné posoudit krov dle ČSN EN 1995. Na základě získaných výsledků se určí vhodné sanační opatření nosných dřevěných prvků.

Obr. 70 Stávající stav krovu nad hlavní a malovanou místností

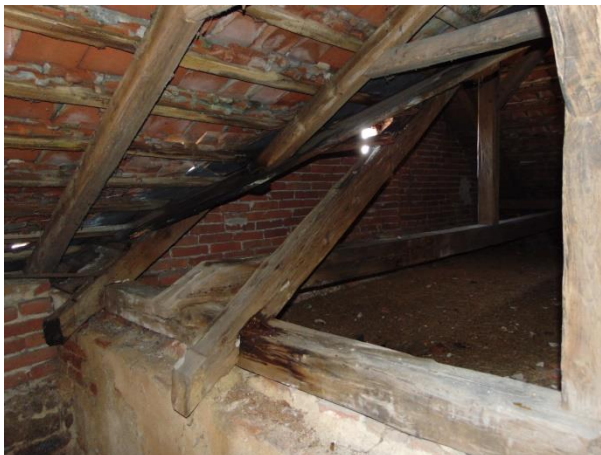
Úžlabní krokve je na obou stranách nutno vyměnit a s nimi vyměnit část degradované pozednice. Krokve i pozednice zde vlivem zatékání střechy uhnívají a jsou v havarijním stavu. Jejich spoj je výrazně narušen (obr. 91). Krokve bude sanována protézováním. Vyhnílá část pozednice bude odstraněna a nahrazena novou zdravou částí, která bude napojena na vyříznutý prvek na půdní nadezdívce (obr. 90).

Obr. 91 Degradované úžlabí krovu

Nový spoj bude zajištěn spojovacími prvky ke zdravé části pozednice a naimpregnován. Obdobně bude prověřeny a případně sanovány vazné trámy.
