Stavebně technický průzkum Kolínova mlýna a návrh  
sanačních opatření

The Structural and Technical Survey of Kolín mill and Design  
of Remediation Methods

**Tereza Peková**

2021

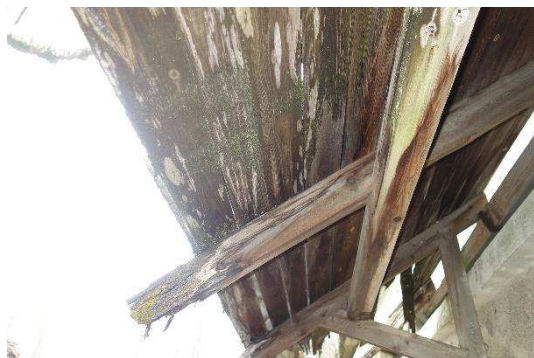
Řasy, mechy a lišejníky vazebnými účinky a podporou transportu vody způsobují degradaci stavebních materiálů a povrchových úprav (obr. 32, 33). Jejich rozvoj na povrchu materiálu podporují usazeniny prachu a sazí. Mikroby produkující kyseliny uvolňují z minerálů vápník. Často se nachází řasy s bakteriemi nebo řasy s plísněmi. Řasy do svého okolí přitahují vlhkost a tím vytvářejí vhodné prostředí pro růst bakterií a plísní. Mikroby se podílejí na vzniku deskové koroze, která ucpává póry a znemožňuje dýchání stavebních prvků. (3)

Obr. 32 Lišejníky na dřevěné stříšce

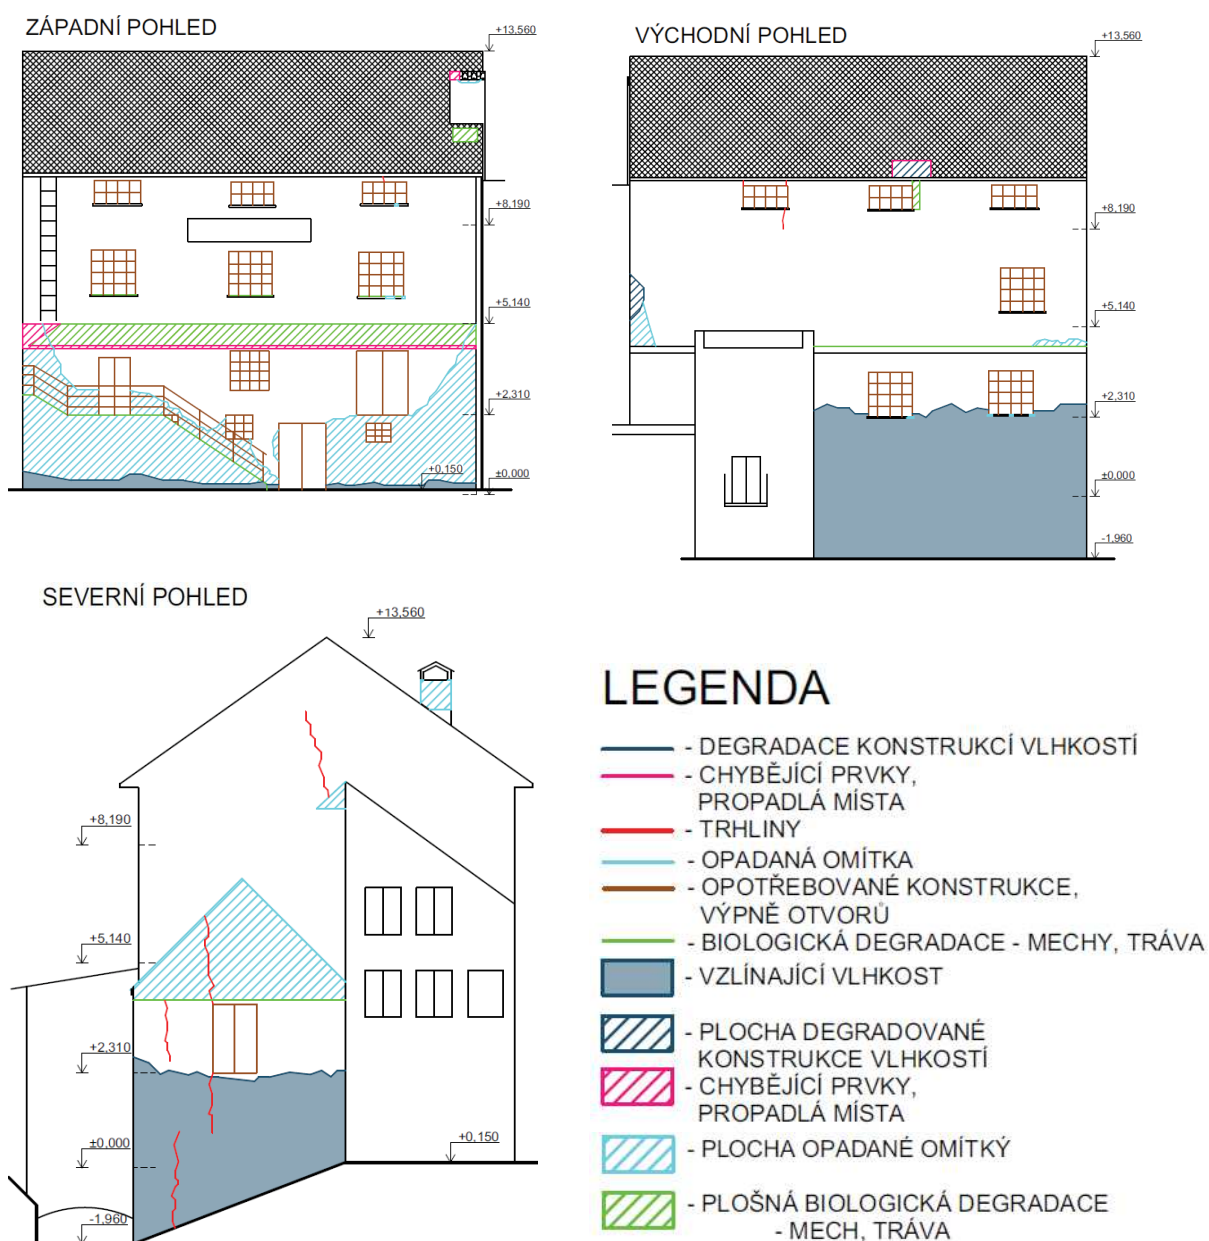
Venkovní omítky jsou narušeny vlhkostí. Základová konstrukce není oddělená žádnou izolační vrstvou proti vodě a dochází ke vzlínání vlhkosti ze základové půdy. Vlhkost vzlíná nejčastěji ze soudržných zemin, které jsou typické pro jižní Čechy. V zadní části mlýna je patrná velká trhlinka. Důvodem bude narušení celistvosti základu od pomalého sesouvání svahu směrem k mlýnskému náhonu (obr. 34, 35).

Obr. 34 Západní, východní, jižní pohled s vyznačenými poruchami

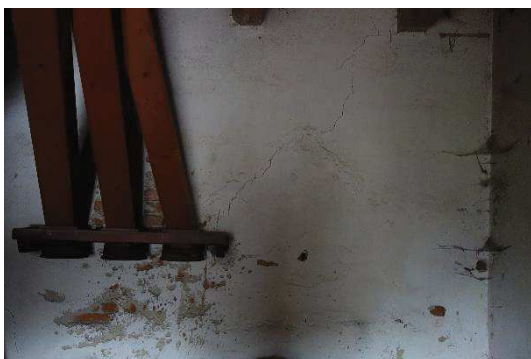
Ve třetím podlaží je viditelná trhlina v místě uložení trámu, kde je nadměrná koncentrace zatížení z vodorovných nosných konstrukcí na svislou obvodovou stěnu (obr. 40). V posledním podlaží jsou v místech nadpraží oken viditelné trhliny, které vznikly přetížením nadpraží konstrukcí krovu. Z hrany okenního otvoru vede smyková trhlina z nedostatečného nebo žádného uložení překladu nad oknem (obr. 41).

*Obr. 40 Trhlina v místě uložení trámu*

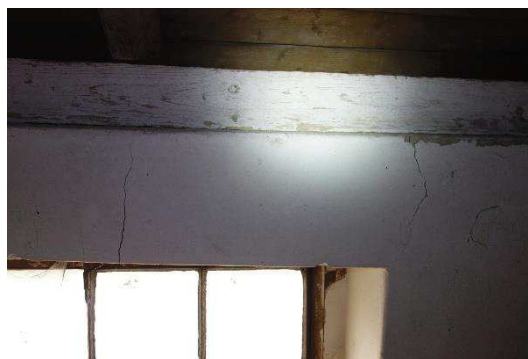
*Obr. 41 Trhlina v nadpraží a v rohu otvoru*

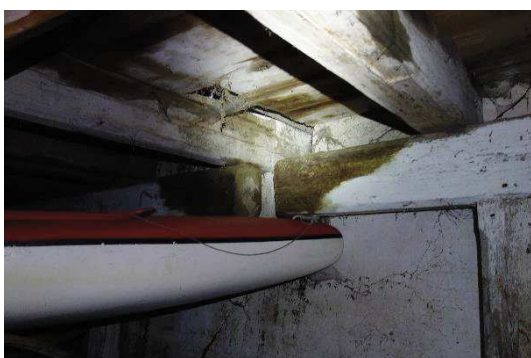
*Obr. 42 Vlhká konstrukce stropu*

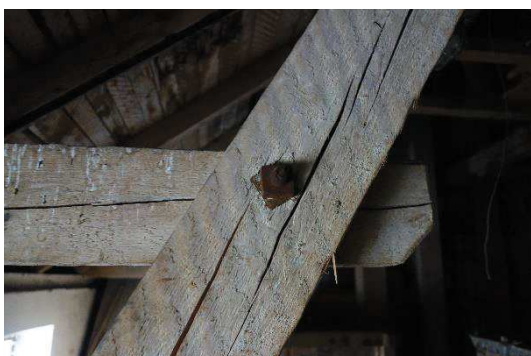
Dřevěné prvky nevykazují nadměrné deformace, pouze na některých místech jsou viditelné trhliny od smrštění v důsledku vysušení dřeva (obr. 46). V místech porušení střešní krytiny je konstrukce krovu poškozena zatékáním vodou. Jedná se hlavně o místa u pozednice a uložení kleštin na pozednici (obr. 47, 48, 49). V některých místech konstrukce jsou viditelné mapy po dřívějším zatékání střechou. Nyní jsou tato místa suchá (obr. 50).

*Obr. 46 Sesychací trhliny*

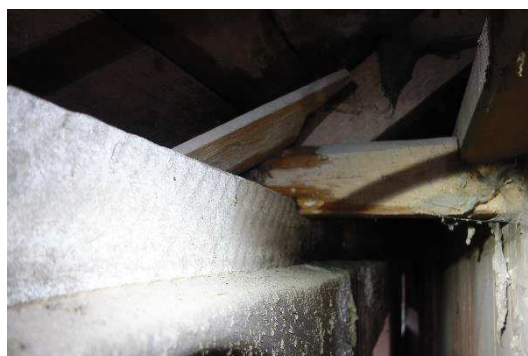
*Obr. 47 Zatékání v oblasti pozednice*

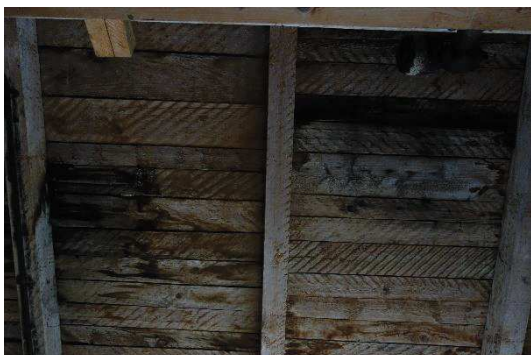
*Obr. 48 Zatékání poškozenou střešní krytinou*

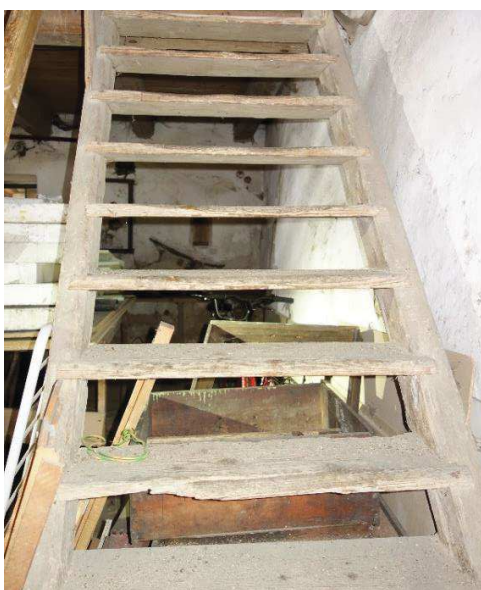
Dřevěná schodnicová schodiště jsou mírně opotřebovaná. Ve druhém podlaží je část stupnice odštípnutá (obr. 51). Venkovní betonové schodiště vedoucí do prvního podlaží je narušováno rostlinnými organismy rostoucími na povrchu konstrukce (obr. 52).

Obr.51 Mechanicky poškozené schodiště

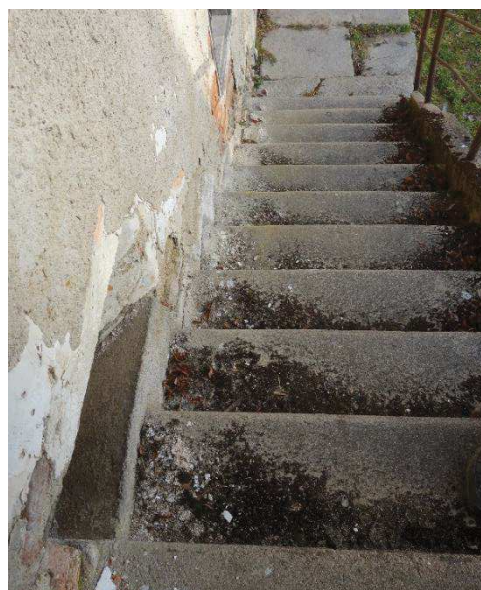
Obr. 52 Biologicky porušené schodiště

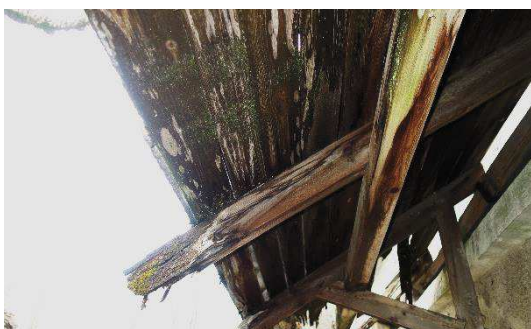
Dřevěná konstrukce venkovní stříšky je poškozená zvýšenou vlhkostí od chybějící střešní krytiny. Některá místa jsou porostlá mechy a lišejníky (obr. 53). Ze zadní části budovy je římsa chráněná došky. Tyto došky jsou vlhké a porostlé mechem (obr. 54). Parapetní římsy vystupující z obvodové konstrukce jsou vystavené vnějším klimatickým podmínkám a značně poškozené (obr. 56). V přízemí mlýna je na betonovém schodu patrná vodorovná trhlinka, která vznikla pravděpodobně sednutím spodní konstrukce (obr. 57). Dřevěné dveře v celé budově jsou neudržované a častým používáním poškozené (obr. 55). Okna v celé budově mají korozí poškozený ocelový rámeček a některé skleněné tabulky jsou prasklé. Komín je v přízemí provalen do sousedního objektu (obr. 58). Komínová hlava je porušená, keramické cihly jsou vypadané a stříška chránící komínový průduch v jednom místě chybí (obr. 59).

Obr. 53 Degradovaná stříška

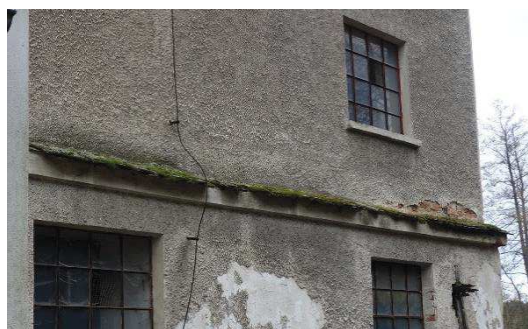
Obr. 54 Mechem porostlé došky

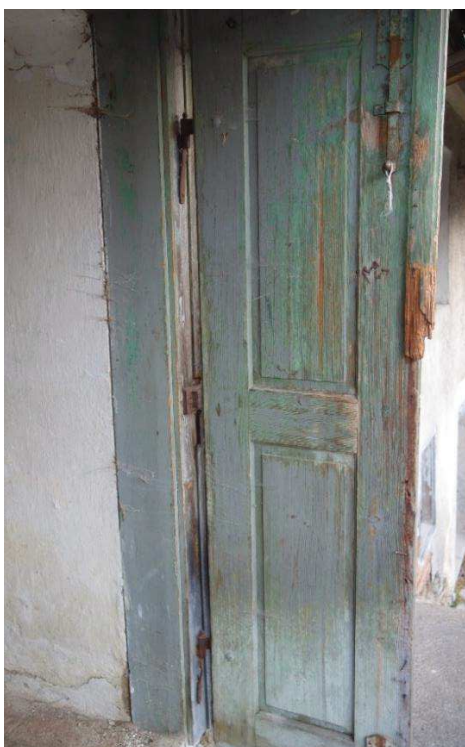
Obr. 55 Poškozené dveře

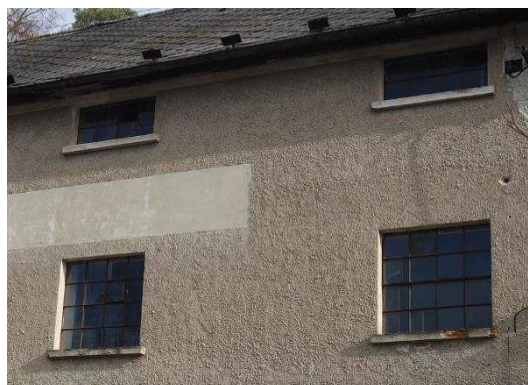
Obr. 56 Poškozené parapetní římsy

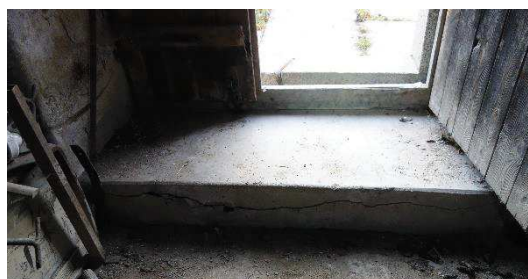
Obr. 57 Vodorovná trhlina ve schodu

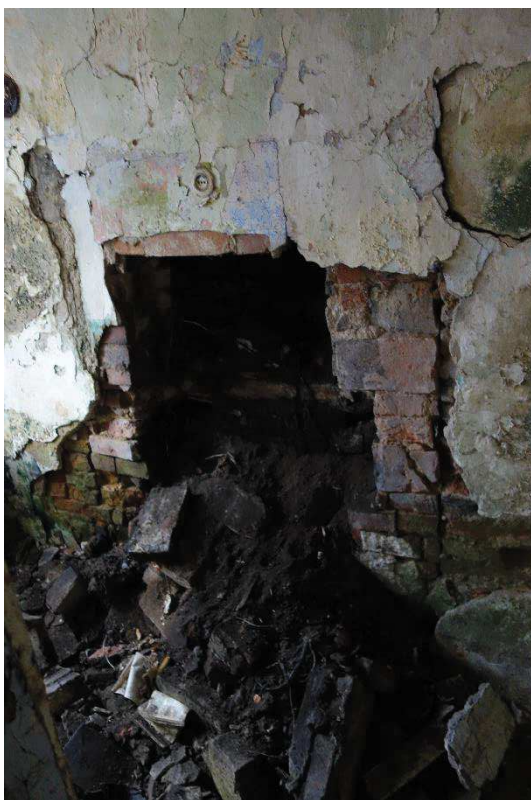
*Obr. 58 Provalený komín v přízemí*

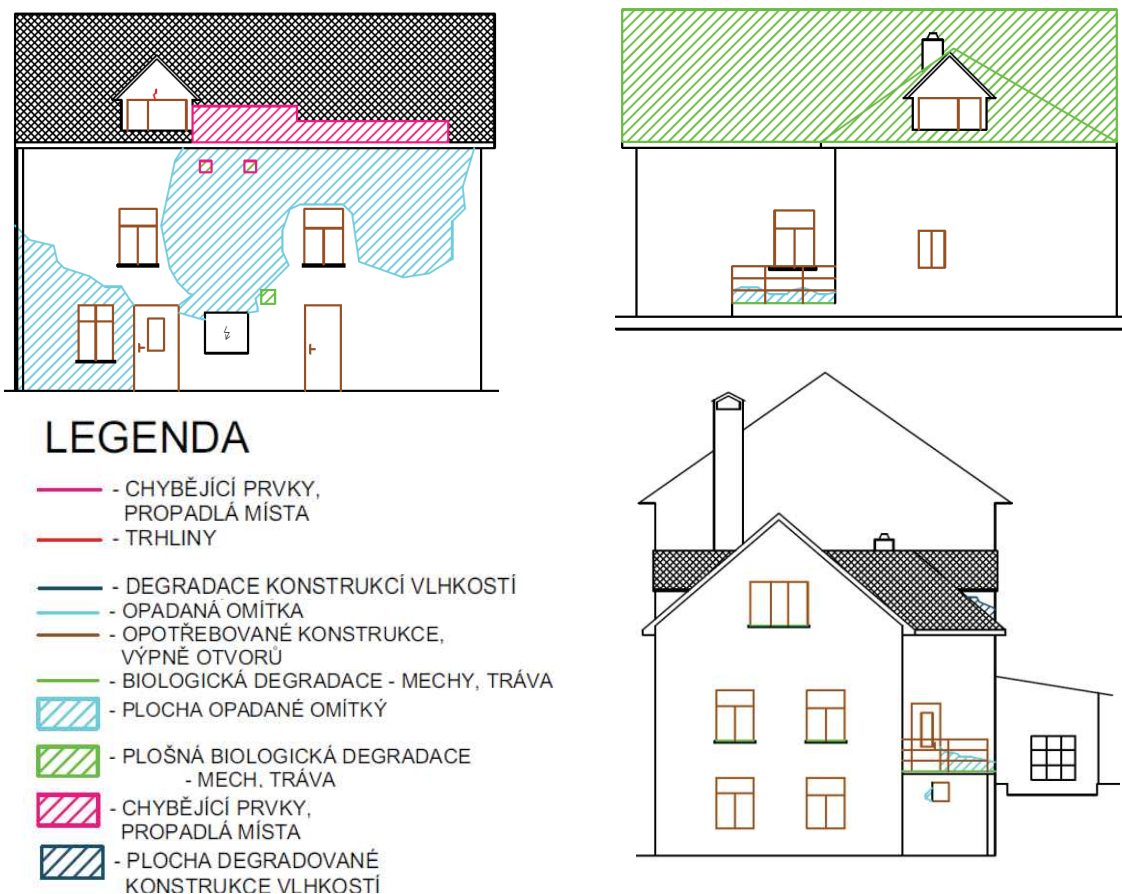
Obr. 60 Západní, východní, jižní pohled s vyznačenými poruchami

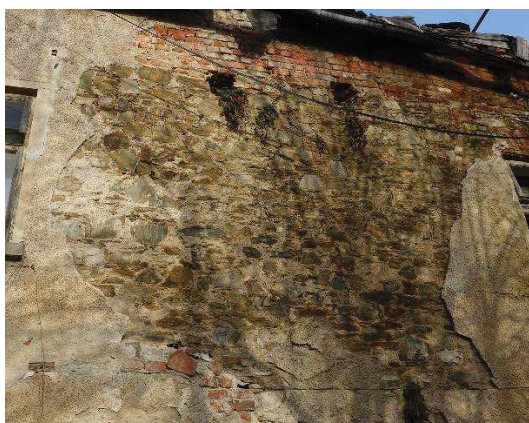
V některých místech na obvodovém plášti je viditelná degradace od náletových rostlin, zejména v místech odkrytých trámových kapes (obr. 61). Na vikýři nad okenním otvorem je viditelná trhlina, která vznikla zřejmě nedostatečným, nebo žádným překladem nad otvorem (obr. 62).

Obr. 61 Opadaná omítka a náletové rostliny na fasádě

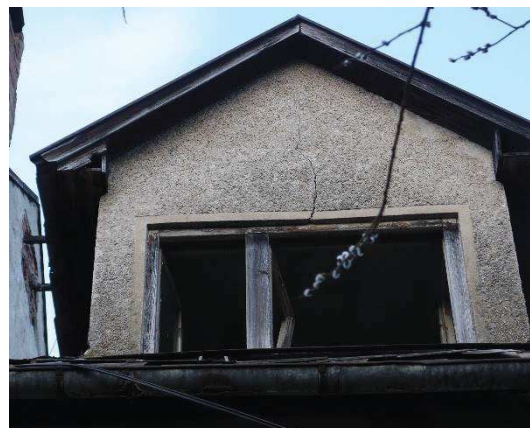
Obr. 62 Trhlinka nad oknem

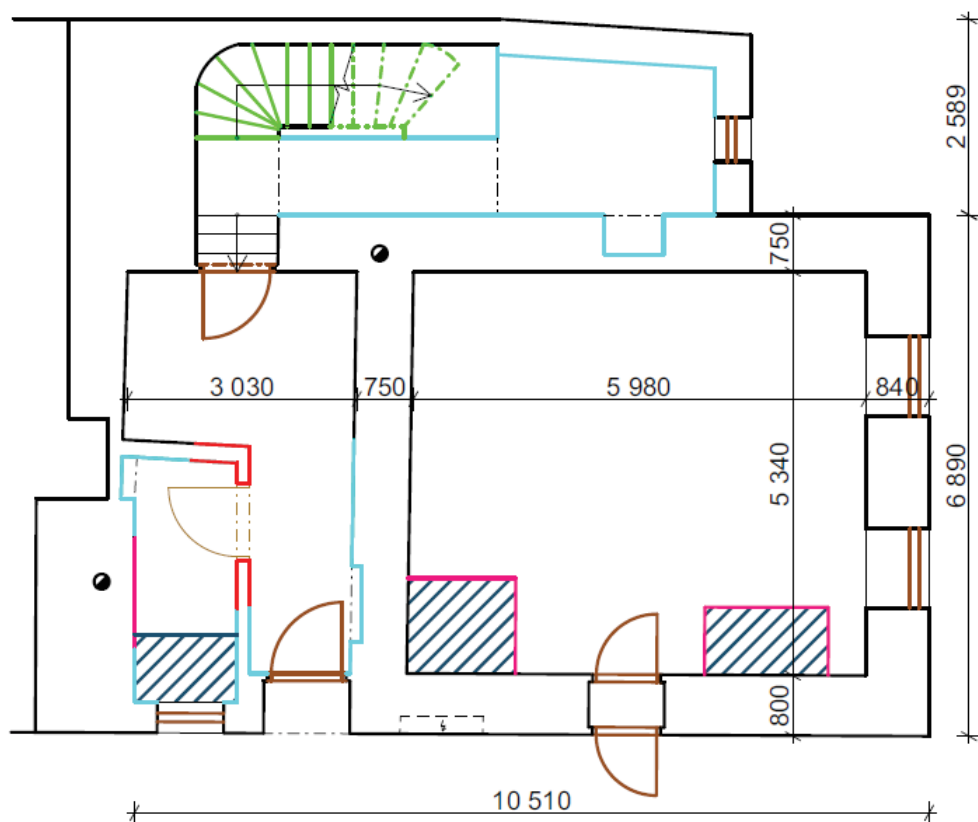
Vnitřní konstrukce jsou značně degradované díky vlivům vlhkosti vztlínající z propadlých stropů a provalených komínových průduchů (obr. 63). Vnitřní konstrukce příčky z plných pálených cihel vykazuje širokou trhlinu. Tato trhlina vznikla pravděpodobně dosednutím stropního trámu na příčku, jemuž díky vlhkosti uhnulo zhlaví. V místě oslabení trubkou

Obr. 63 Vyznačené poruchy v 1NP

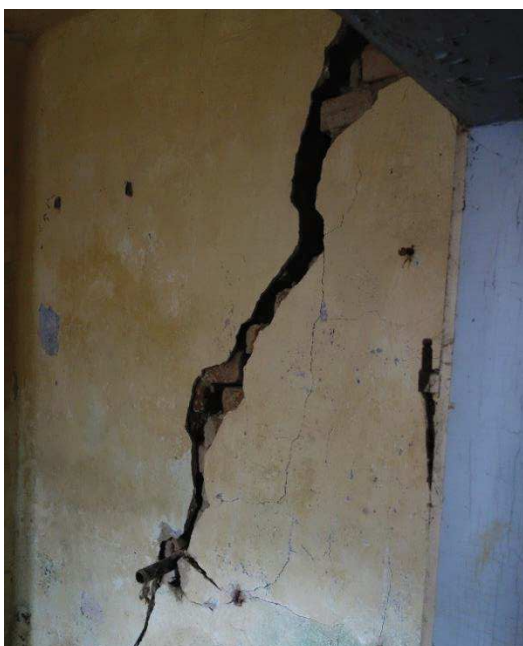
vznikla trhlinka a příčka se váhou trámu posunula ze své osy (obr. 64, 65, 66). Vnitřní nosná stěna a stěny kolem schodiště jsou mechanicky velmi narušené, cihly jsou vylámané a pojivo vydrolené (obr. 67). V druhém podlaží je schodišťová stěna porostlá mechem (obr. 68). V místě, kde končí pozednice a navazuje na ní kolmá pozednice je trhlinka, která tam vznikla pravděpodobně v důsledku přitížení jejího konce (obr. 69). V místě, kde jsou odkryté zhlaví stropních trámů je podezdívka mírně vypouklá směrem ven a porostlá mechem (obr. 70).

Obr. 64 Trhlina v příčce

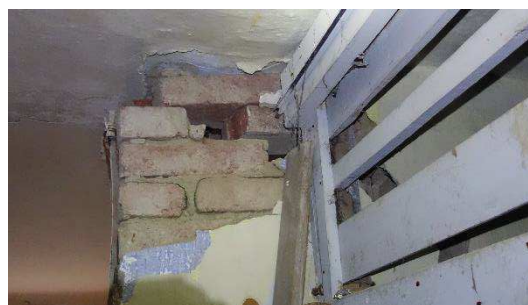
Obr. 65 Posunutá zeď

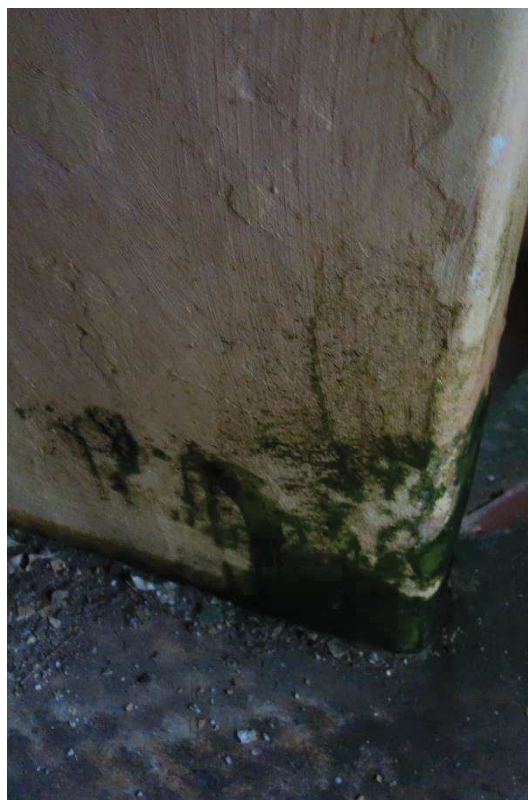
*Obr. 68 Porostlá stěna mechem*

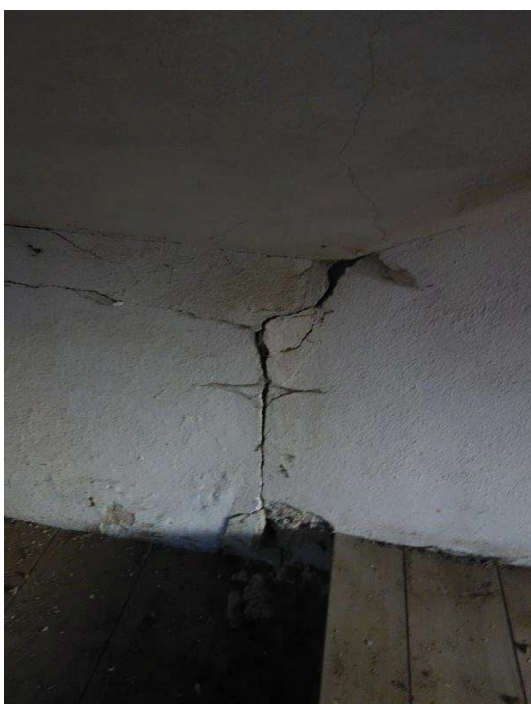
*Obr. 69 Trhlina od pozednice*

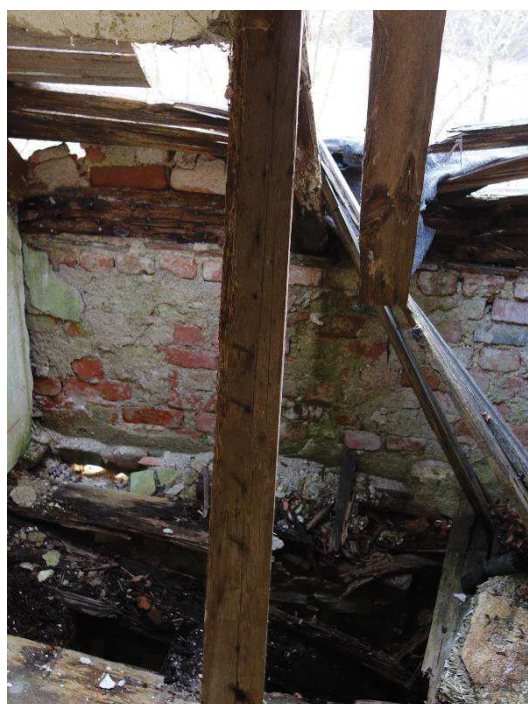
*Obr. 70 Porušená podezdívka*

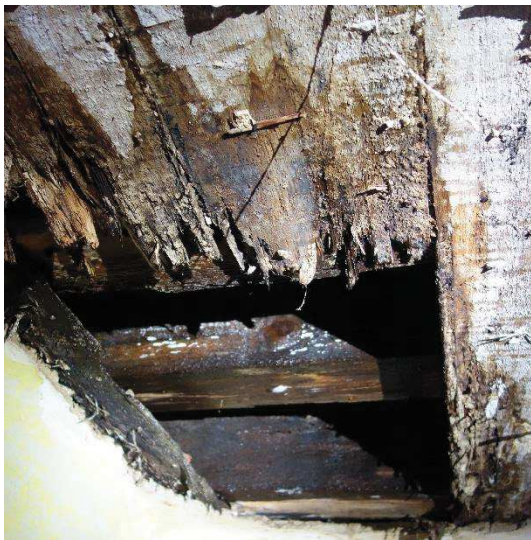
V místě porušení střechy je vlivem zatékání vody narušena část nosných stropních trámů. Místy je patrné, že na trámech začaly růst organismy ještě více degradující dřevo jako plísňe a houby (obr. 71, 72).

Obr. 71 Konstrukce stropu v přízemí

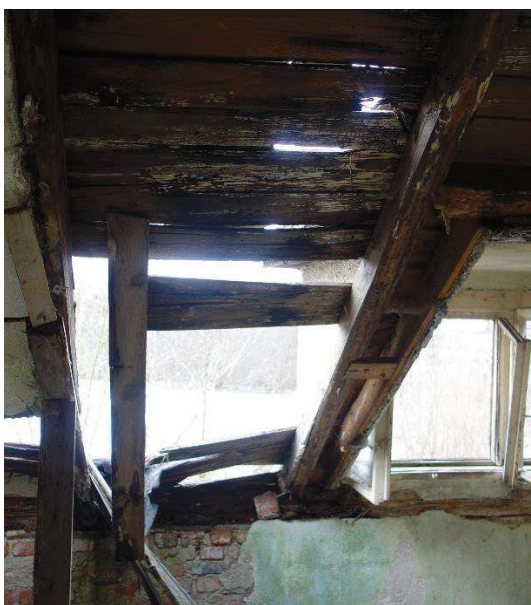
Konstrukce krovu je narušena v místě chybějící střešní krytiny a díky srážkové vodě je dřevo napadeno značnou hnilobou (obr. 73). V místech uložení pozednice jsou znatelné trhliny pravděpodobně od posunutí pozednic. Takoveto podobné trhliny jsou i v místech přechodů jedné střešní roviny na druhou a u vikýřů (obr. 74, 75, 76).

Obr. 73 Chybějící střešní krytina

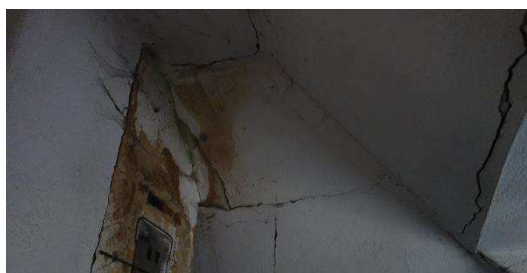
Obr. 74 Trhliny v krovu

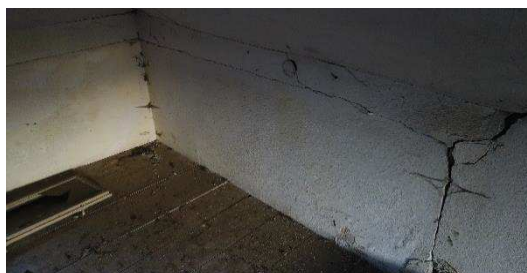
Obr. 75 Trhliny v krovu

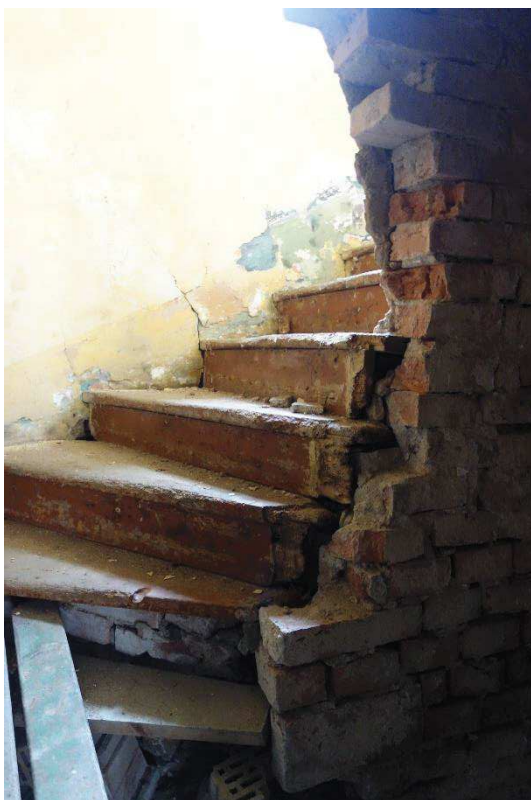
Schodiště je mechanicky porušené, ošlapané a ve druhém podlaží rostou na dřevěných stupnicích a podstupnicích mechy. V přízemí chybí jeden stupeň (obr. 77, 78).

*Obr. 77 Chybějící schod*

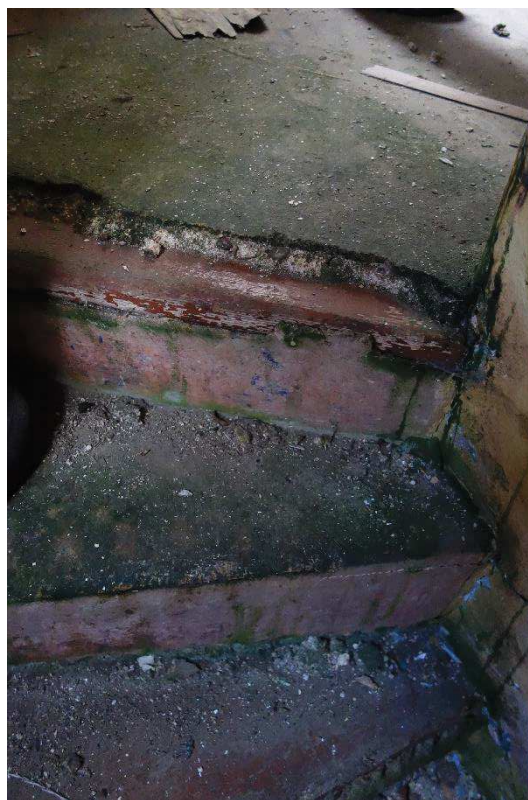
*Obr. 78 Schodiště porostlé mechem*

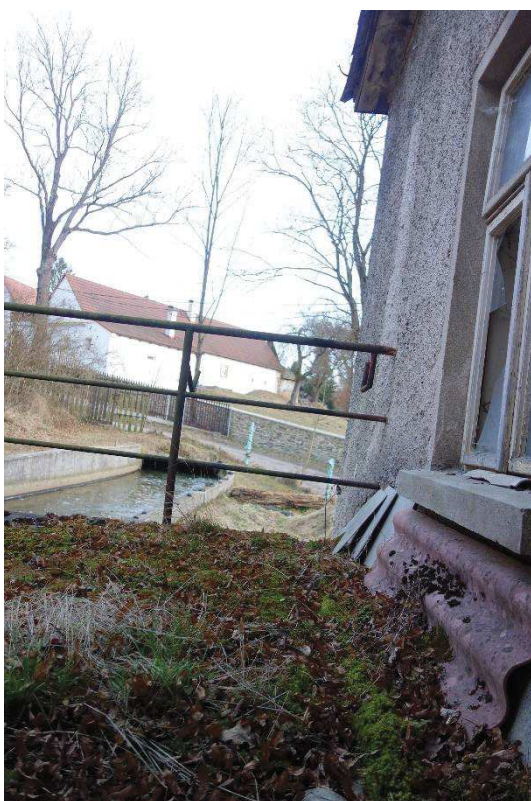
Terasa v prvním patře je degradovaná rostlinným porostem, hlavně mechou a trávou. Zábradlí má značné narušení koroze (obr. 79). Vnější i vnitřní omítky jsou velmi degradované vlhkostí. Vnitřní omítky na stropěch odpadávají i s podbitím (obr. 80). Dveře na terasu mají vylámané skleněné výplně v dřevěném rámu dveří zřejmě od větru nebo cizích dobytek (obr. 81). Ostatní dřevěné dveře jsou neudržované a častým používáním poškozené. Dřevěná špaletová okna mají poškozený rám a vypadané části skleněných tabulí (obr. 82).

*Obr. 79 Porostlá terasa mechem a trávou*

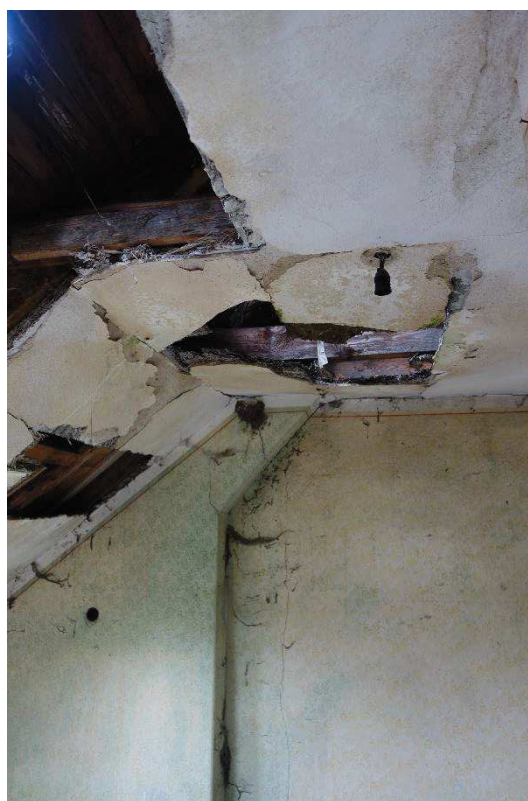
*Obr. 80 Odpadávající omítka*

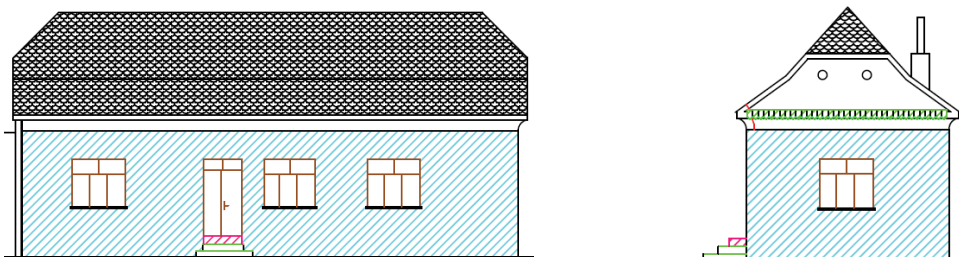
Obr. 83 Západní, jižní pohled s vyznačenými poruchami

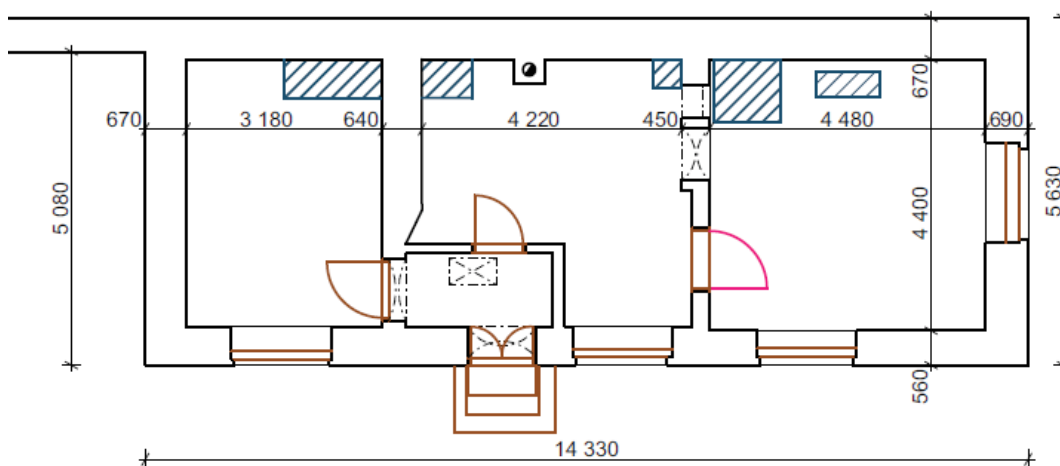
Obr. 84 Vyznačené poruchy v 1NP

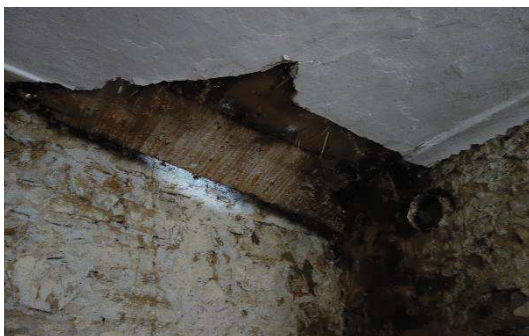
V některých místech je narušená střešní krytina a dochází k zatékání do konstrukce. Vlhkost je viditelná i na omítkách na stropě v obytných místnostech výminku (obr. 85, 86).

Obr. 85 Porušené podbití vlhkostí

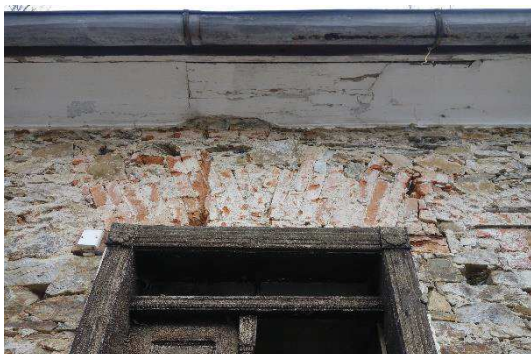
*Obr. 87 Porušený profil mezi stěnou a krovem*
