Komparace zjištěných výsledků z denní a noční bezpečnostní
inspekce PK

Bakalářská práce

Příloha č. 1, část B

**Přehled identifikovaných denních a nočních
dopravně – bezpečnostních deficitů**

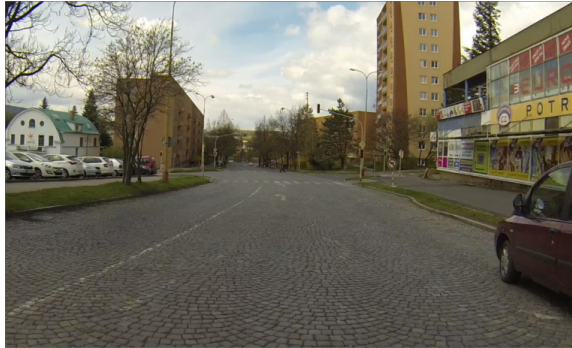
I/66 - P | km 7,461 | ID 1052

Křižovatka

⊙ 1x - ☹ * Absence nebo opotřebované VDZ

⊙ 1x - ☹ * Rozlehlá křižovatka, neadekvátní usměrnění dopravy

Poznámka: Opotřebované VDZ V 1a, V 4, V 9a.

ZÁVAŽNOST RIZIKA: STŘEDNÍ

Návrh opatření: Realizace usměrnění dopravních proudů

Poznámka: Oprava VDZ.

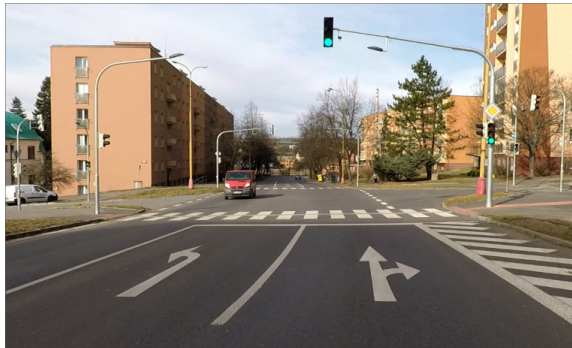
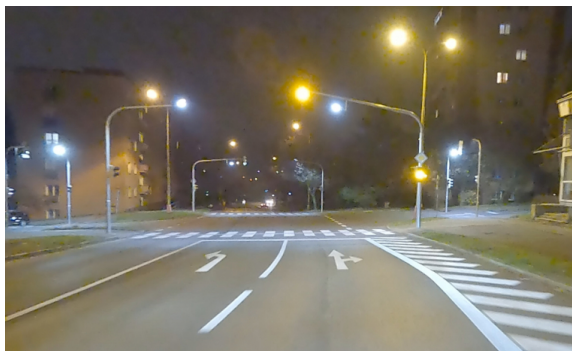
I/66 - P | km 7,486 | ID 1053

Přechod pro chodce

⊙ 1x - ☹ * Dlouhý nedělený přechod pro chodce

Poznámka: Délka přechodu je 13 m.

ZÁVAŽNOST RIZIKA: NÍZKA

Návrh opatření: Vytvoření adekvátních podmínek pro pěší dle ČSN 73 6110/Z1

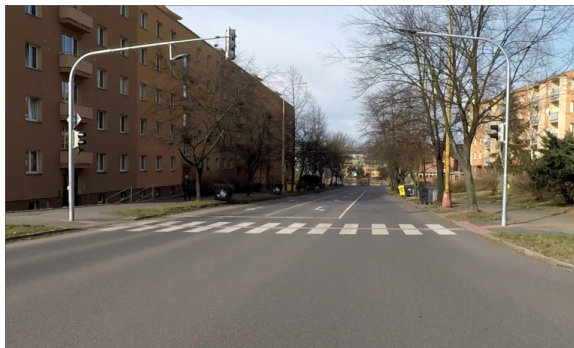
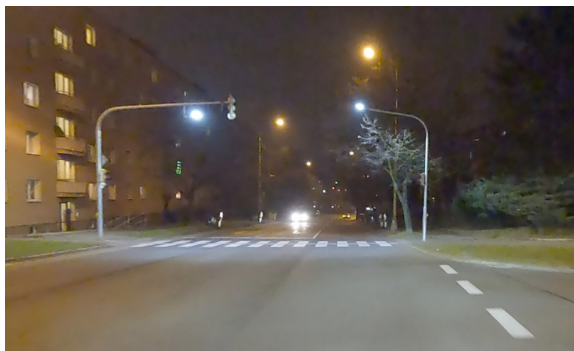
I/66 - P | km 7,521 | ID 1054

Přechod pro chodce

⊙ 1x - ☹ * Dlouhý nedělený přechod pro chodce

Poznámka: Délka přechodu je 12 m.

ZÁVAŽNOST RIZIKA: NÍZKA

Návrh opatření: Vytvoření adekvátních podmínek pro pěší dle ČSN 73 6110/Z1

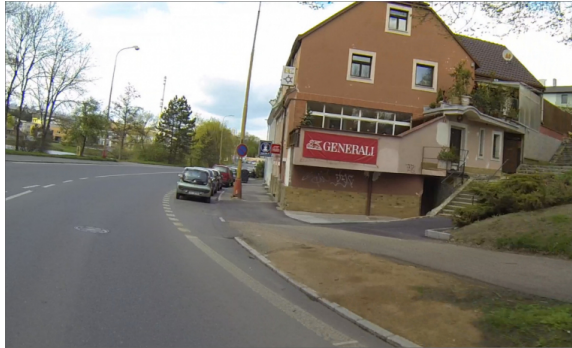
I/66 - P | km 7,633 | ID 1604

Reklamní zařízení

⊙ 1x - * Reklamní zařízení (rušivý efekt na účastníky silničního provozu)

ZÁVAŽNOST RIZIKA: **NÍZKA**

Návrh opatření: Odstranění

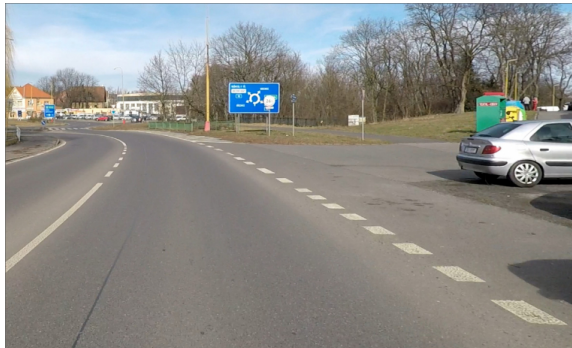
I/66 - P | km 7,726 | ID 16786

Křižovatka

⊙ 1x - ⊕ * Rozlehlá křižovatka, neadekvátní usměrnění dopravy

ZÁVAŽNOST RIZIKA: NÍZKA

Návrh opatření: Realizace usměrnění dopravních proudů

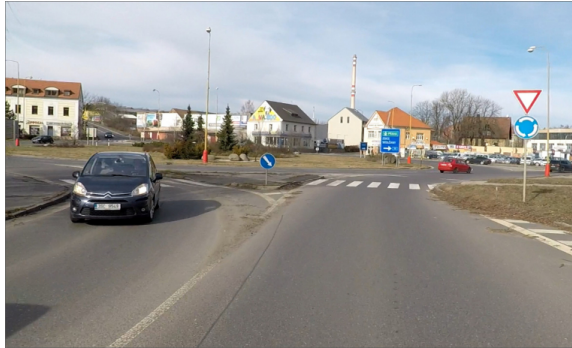
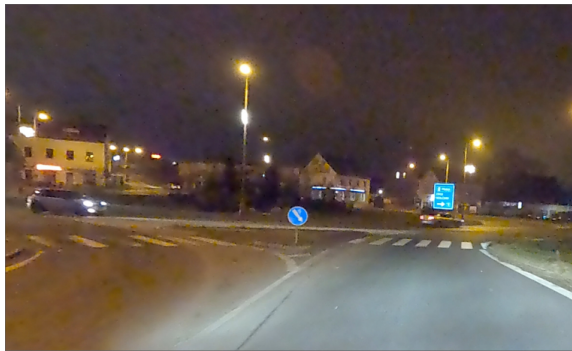
I/66 - P | km 7,786 | ID 1057

Přechod pro chodce

⊙ 1x - ☹ * Absence SDZ nebo dopravního zařízení

⊙ 1x - ☹ * Absence prvků pro OOSPO

⊙ 1x - ☹ Absence přisvětlení

Poznámka: Absence SDZ IP 6 v obou směrech.

ZÁVAŽNOST RIZIKA: **STŘEDNÍ**

Návrh opatření: Vytvoření adekvátních podmínek pro pěší dle ČSN 73 6110/Z1

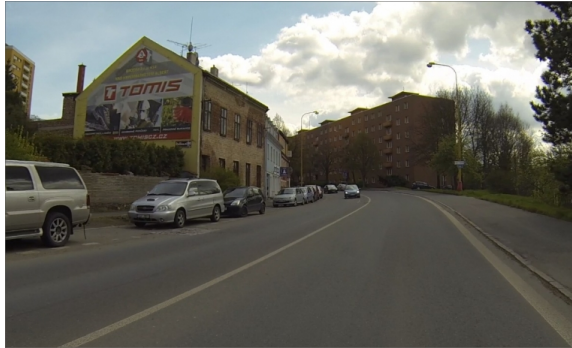
I/66 - L | km 7,682 | ID 1082

Reklamní zařízení

⊙ 1x - * Reklamní zařízení (rušivý efekt na účastníky silničního provozu)

ZÁVAŽNOST RIZIKA: NÍZKA

Návrh opatření: Odstranění

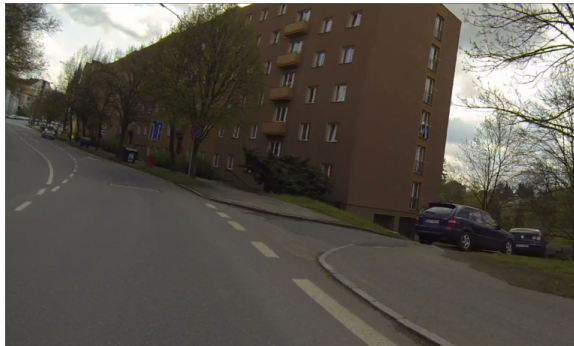
I/66 - L | km 7,637 | ID 1084

Sjezd / samostatný sjezd / parkoviště

⊙ 1x - ☹ * Neadekvátní provedení, resp. umístění VDZ

Poznámka: Chybné provedení VDZ v místě sjezdu a VDZ oddělující jízdní pruhy.

ZÁVAŽNOST RIZIKA: NÍZKA

Návrh opatření: Náprava provedení VDZ

Poznámka: Náprava VDZ na V 4, resp. V 1a.

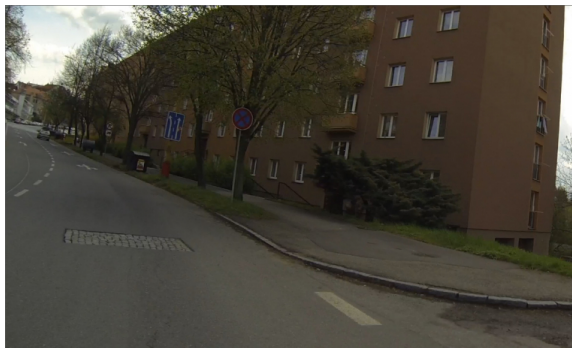
I/66 - L | km 7,628 | ID 1086

Mezikřižovatkový úsek

↔ 100 m - ☹ * Absence nebo opotřebované VDZ

Poznámka: Absence VDZ V 4.

ZÁVAŽNOST RIZIKA: NÍZKA

Návrh opatření: Realizace, oprava VDZ

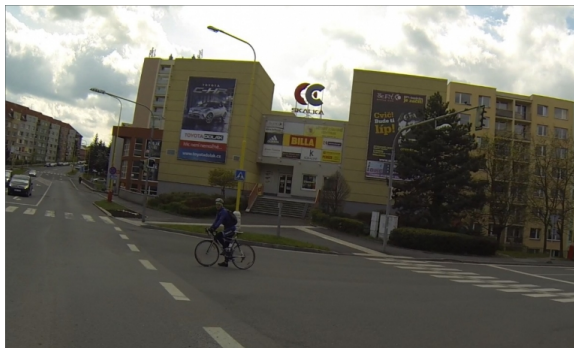
I/66 - L | km 7,063 | ID 1096

Reklamní zařízení

⊙ 2x - * Reklamní zařízení (rušivý efekt na účastníky silničního provozu)

ZÁVAŽNOST RIZIKA: NÍZKA

Návrh opatření: Odstranění

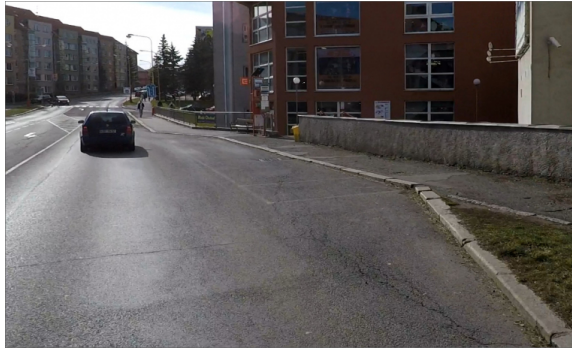
I/66 - L | km 7,042 | ID 1099

Autobusová zastávka

- ⊙ 1x - ☹ * Absence nebo opotřebované VDZ
 - ⊙ 1x - ☹ * Neadekvátní podmínky pro pěší - krátká / neadekvátně provedená nástupní hrana
 - ⊙ 1x - ☹ * Nevhodné uspořádání zastávky - nedostatečná šířka nebo délka zálivu
- Poznámka:** Absence VDZ V 4, V 12a. Opotřebované VDZ V 11a. Nástupní hrana neadekvátně vyvýšena. Délka zálivu je 30 m.

ZÁVAŽNOST RIZIKA: STŘEDNÍ

Návrh opatření: Vytvoření bezpečného stání pro VHD

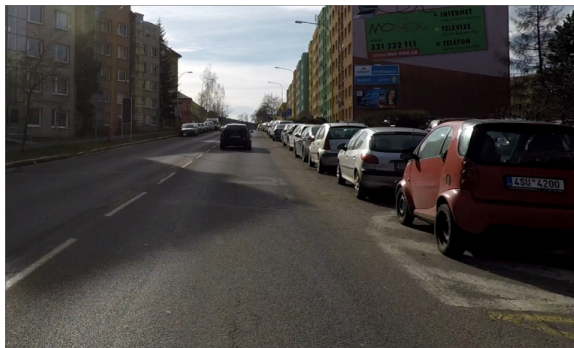
I/66 - L | km 6,960 | ID 1104

Sjezd / samostatný sjezd / parkoviště

↔ 270 m - ☹ * Absence nebo opotřebované VDZ

Poznámka: Opotřebované VDZ V 10d.

ZÁVAŽNOST RIZIKA: **NÍZKA**

Návrh opatření: Realizace, oprava VDZ

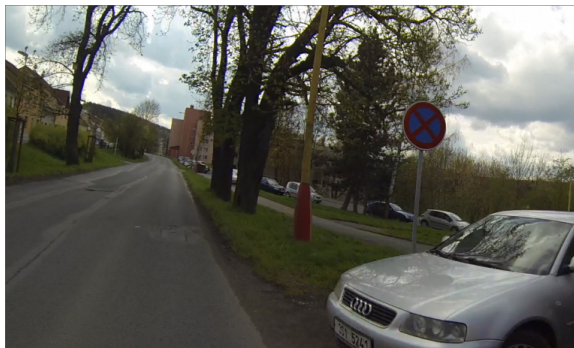
I/66 - L | km 6,646 | ID 1106

Mezikřižovatkový úsek

↔ 55 m - ☹ * Absence nebo opotřebované VDZ

Poznámka: Opotřebované VDZ V 4.

ZÁVAŽNOST RIZIKA: NÍZKA

Návrh opatření: Realizace, oprava VDZ

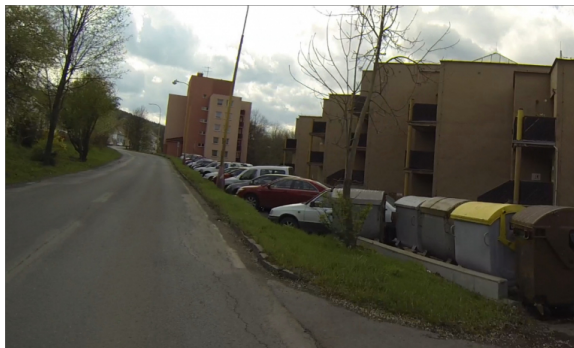
I/66 - L | km 6,578 | ID 1109

Mezikřižovatkový úsek

↔ 90 m - ☹ * Absence nebo opotřebované VDZ

Poznámka: Opotřebované VDZ V 4.

ZÁVAŽNOST RIZIKA: **NÍZKA**

Návrh opatření: Realizace, oprava VDZ

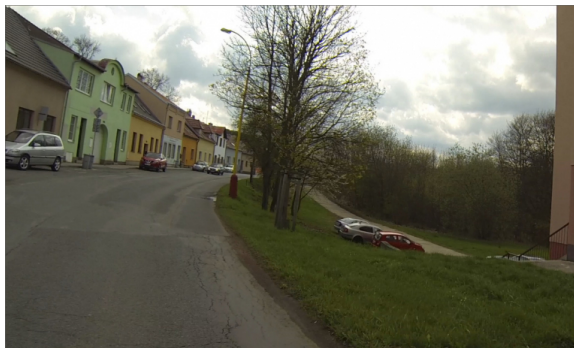
I/66 - L | km 6,469 | ID 1112

Mezikřižovatkový úsek

↔ 240 m - ☹ * Absence nebo opotřebované VDZ

Poznámka: Opotřebované VDZ V 4.

ZÁVAŽNOST RIZIKA: NÍZKA

Návrh opatření: Realizace, oprava VDZ

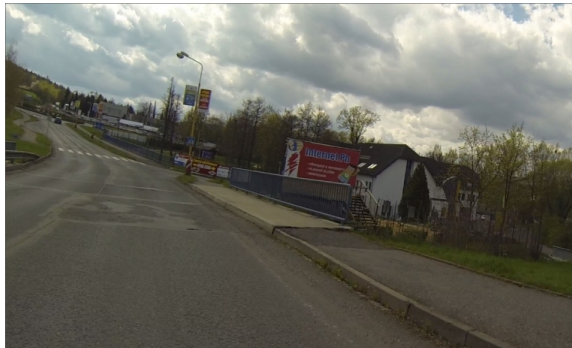
I/66 - L | km 6,240 | ID 1657

Poznámka: Absence VDZ V 2b v prostoru křižovatky. Absence SDZ P 2.

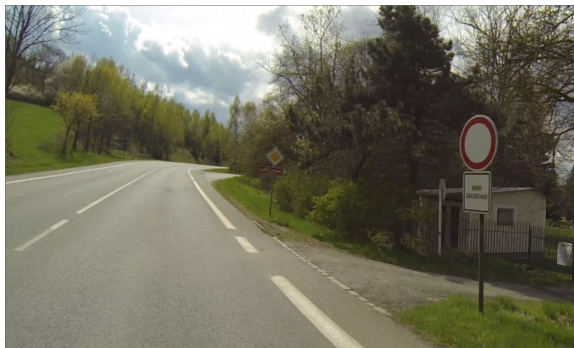
I/66 - L | km 5,812 | ID 1134

↔ 40 m - ☉ * Stromy, vzrostlá zeleň

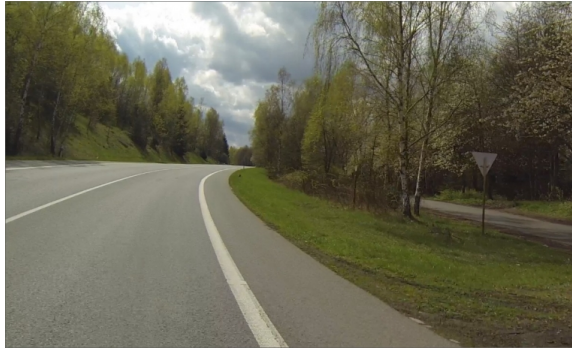
I/66 - L | km 5,733 | ID 1135

↔ 75 m - ☉ * Stromy, vzrostlá zeleň

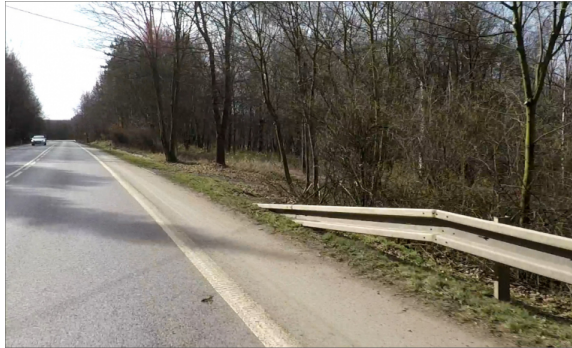
I/66 - L | km 5,350 | ID 16792

☉ 1x - ☹ * Stromy, vzrostlá zeleň

↔ 230 m - ☾ * Stromy, vzrostlá zeleň

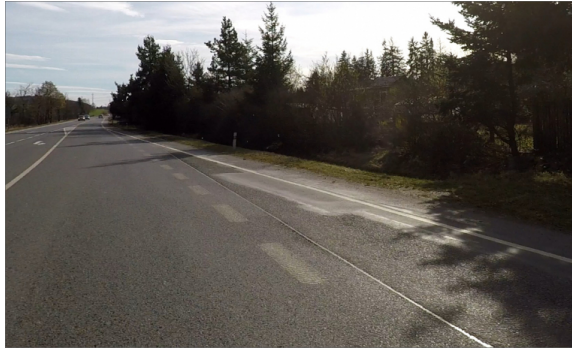
I/66 - L | km 4,632 | ID 16793

↔ 50 m - ☉ * Stromy, vzrostlá zeleň

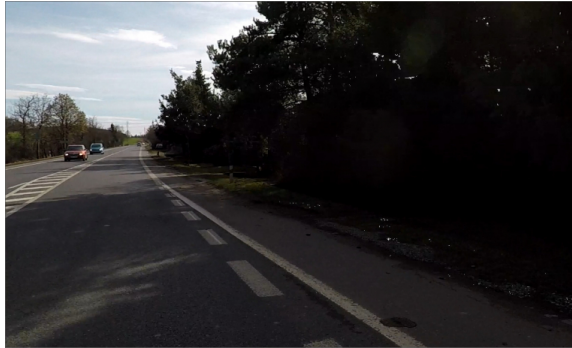
I/66 - L | km 4,574 | ID 16797

↔ 15 m - ☹ * Stromy, vzrostlá zeleň

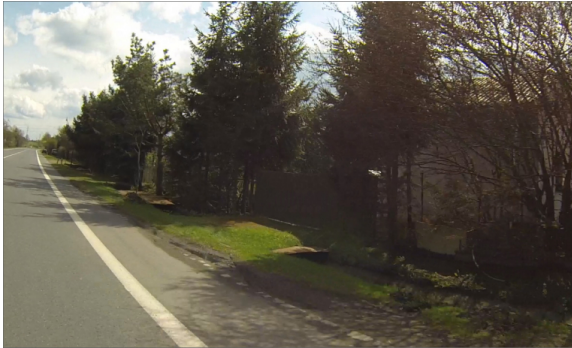
I/66 - L | km 4,553 | ID 1690

⊙ 1x - ☾ * Vzrostlá zeleň (průměr kmene do 0,1 m)

Poznámka: Vzrostlá zeleň nacházející se v blízkosti PK primárně představuje riziko do budoucna.

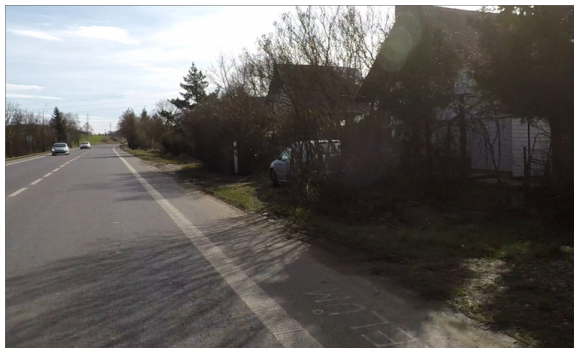
I/66 - L | km 4,450 | ID 16802

⊙ 1x - ☹ * Vzrostlá zeleň (průměr kmene do 0,1 m)

Poznámka: Vzrostlá zeleň nacházející se v blízkosti PK primárně představuje riziko do budoucna.

↔ 10 m - ☹ * Vzrostlá zeleň (průměr kmene do 0,1 m)

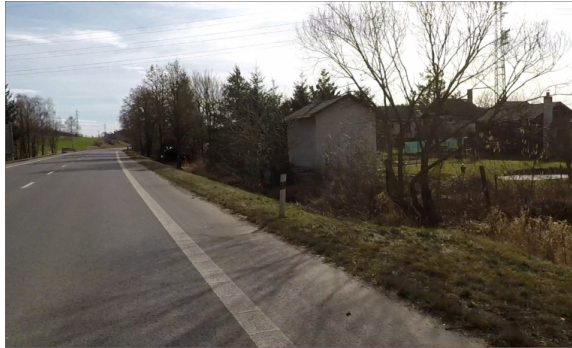
I/66 - L | km 4,364 | ID 1159

↔ 200 m - ☉ * Stromy, vzrostlá zeleň

⊙ 1x - ☹ * Vzrostlá zeleň (průměr kmene do 0,1 m)

Poznámka: Vzrostlá zeleň nacházející se v blízkosti PK primárně představuje riziko do budoucna.

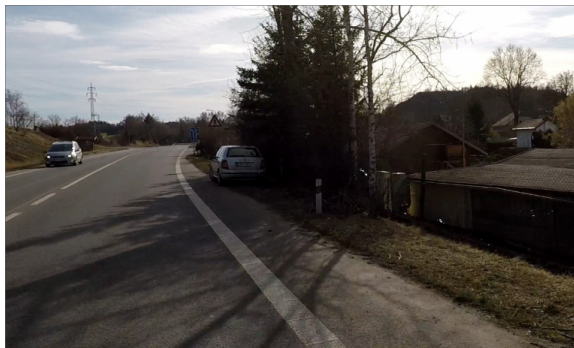
I/66 - L | km 4,059 | ID 1170

↔ 45 m - ☹ * Stromy, vzrostlá zeleň

↔ 45 m - ☹ * Vzrostlá zeleň (průměr kmene do 0,1 m)

Poznámka: Vzrostlá zeleň nacházející se v blízkosti PK primárně představuje riziko do budoucna.

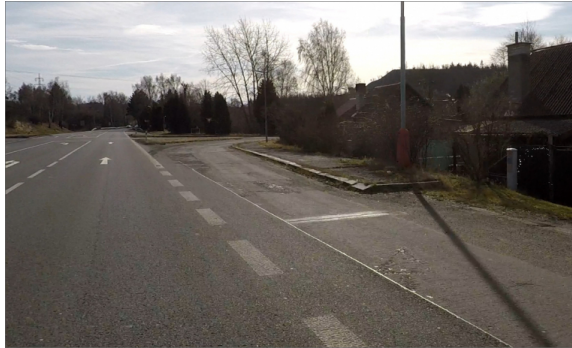
I/66 - L | km 3,956 | ID 16807

↔ 25 m - ☉ * Vzrostlá zeleň (průměr kmene do 0,1 m)

Poznámka: Vzrostlá zeleň nacházející se v blízkosti PK primárně představuje riziko do budoucna.

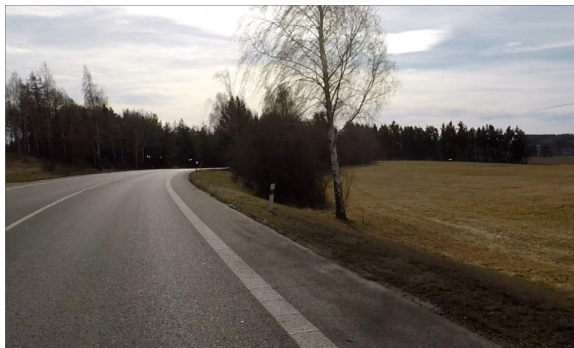
I/66 - L | km 2,985 | ID 1186

↔ 60 m - ☹ * Stromy, vzrostlá zeleň

↔ 350 m - ☾ * Stromy, vzrostlá zeleň

↔ 15 m - ☉ * Stromy, vzrostlá zeleň

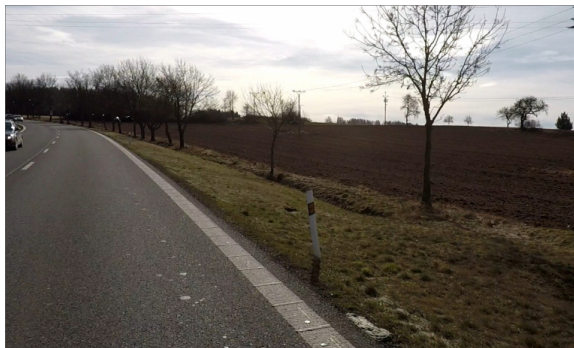
I/66 - L | km 2,057 | ID 16815

⊙ 2x - ☉ * Vzrostlá zeleň (průměr kmene do 0,1 m)

Poznámka: Vzrostlá zeleň nacházející se v blízkosti PK primárně představuje riziko do budoucna.

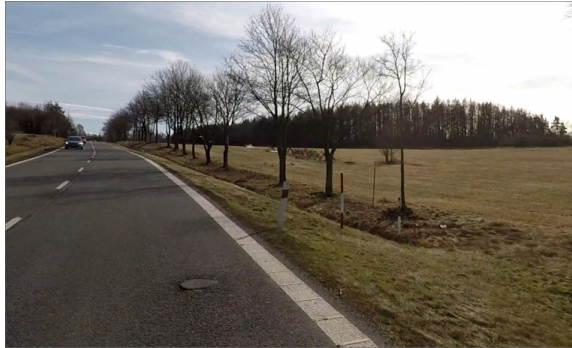
I/66 - L | km 1,775 | ID 1726

↔ 190 m - ☾ * Stromy, vzrostlá zeleň

↔ 55 m - ☉ * Stromy, vzrostlá zeleň

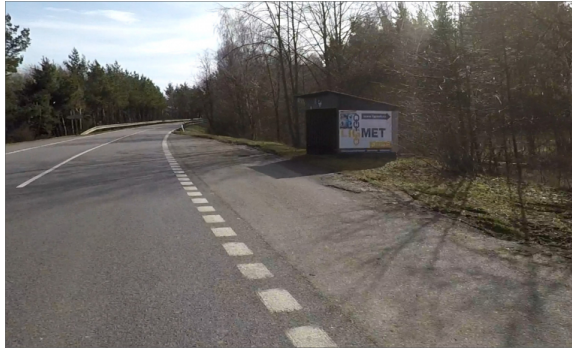
I/66 - L | km 1,378 | ID 1304

↔ 70 m - ☉ * Stromy, vzrostlá zeleň
