Komparace zjištěných výsledků z denní a noční bezpečnostní
inspekce PK

Bakalářská práce

**Přehled identifikovaných denních a nočních
dopravně – bezpečnostních deficitů**

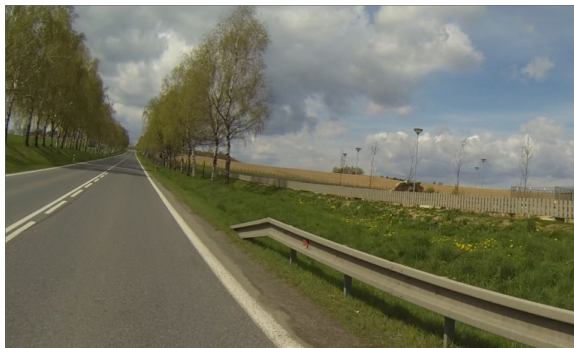
I/66 - P | km 0,125 | ID 755

Zádržné zařízení

⊙ 1x - ☹ * Krátký výškový náběh svodidla

Poznámka: Krátký výškový náběh svodidla rizikový pro protisměr.

ZÁVAŽNOST RIZIKA: STŘEDNÍ

Návrh opatření: Náprava provedení zádržného zařízení

Poznámka: Prodloužení výškového náběhu svodidla.

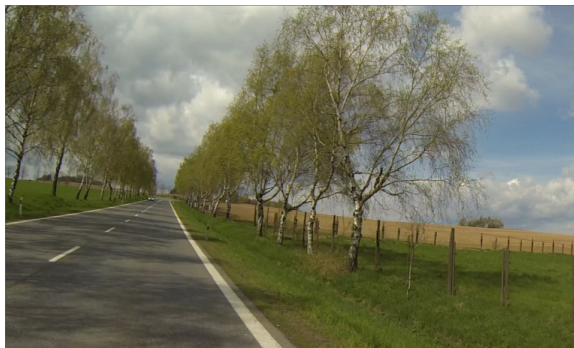
I/66 - P | km 0,375 | ID 759

Pevná překážka

↔ 170 m - ☉ * Stromořadí

ZÁVAŽNOST RIZIKA: STŘEDNÍ

Návrh opatření: Odstranění, ochrana svodidly

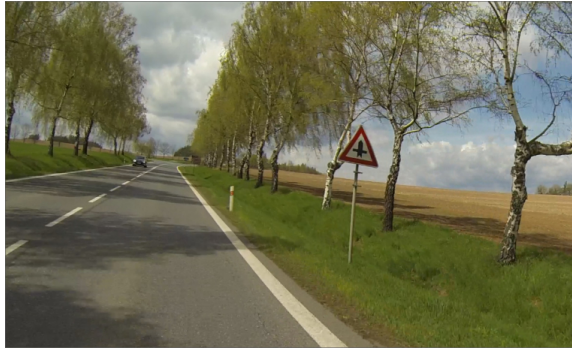
I/66 - P | km 0,473 | ID 906

Křižovatka

⊙ 1x - ☹ * Neadekvátní provedení SDZ

Poznámka: SDZ P 1 svým provedením neodpovídá skutečnému uspořádání následující křižovatky, která je styková. Vedlejší komunikace se připojuje z levé strany ve směru staničení.

ZÁVAŽNOST RIZIKA: NÍZKÁ

Návrh opatření: Náprava provedení SDZ

Poznámka: Nahrazení SDZ P 1 za variantu znázorňující pouze levé připojení, která odpovídá skutečnému uspořádání následující křižovatky.

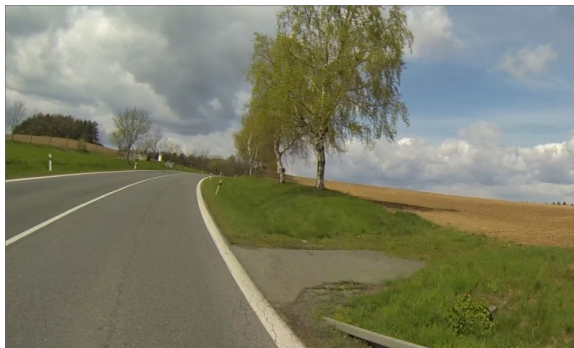
I/66 - P | km 0,661 | ID 762

Pevná překážka

⊙ 1x - ☉ * Polotuhé zemní těleso sjezdu / samostatného sjezdu

Poznámka: Rizikové je pouze čelo B.

ZÁVAŽNOST RIZIKA: NÍZKA

Návrh opatření: Systematické opatření I. (instalace deformačních prvků, ochráníení, zešíkmení, zrušení)

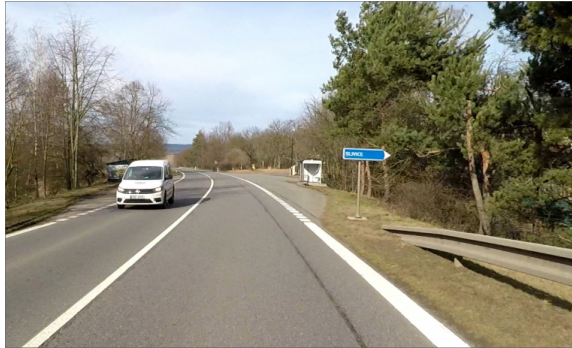
I/66 - P | km 1,336 | ID 17643

Zádržné zařízení

⊙ 1x - ☹ * Neadekvátně realizovaný začátek / konec svodidel

Poznámka: Výškový náběh svodidla není pevně zavázán do zemního tělesa.

ZÁVAŽNOST RIZIKA: NÍZKA

Návrh opatření: Náprava provedení zádržného zařízení

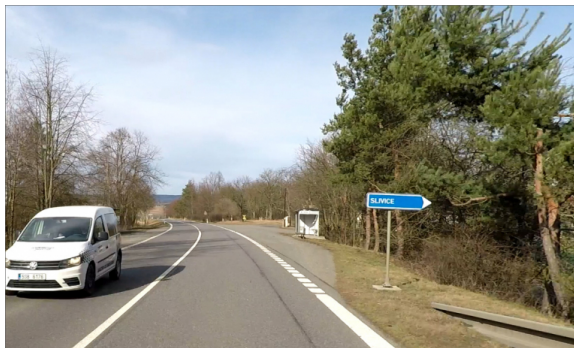
I/66 - P | km 1,339 | ID 771

Pevná překážka

↔ 55 m - ☉ * Stromořadí, vzrostlá zeleň

ZÁVAŽNOST RIZIKA: **STŘEDNÍ**

Návrh opatření: Odstranění, ochrana svodidly

Poznámka: V případě ochrany svodidly lze adekvátně prodloužit stávající svodidla.

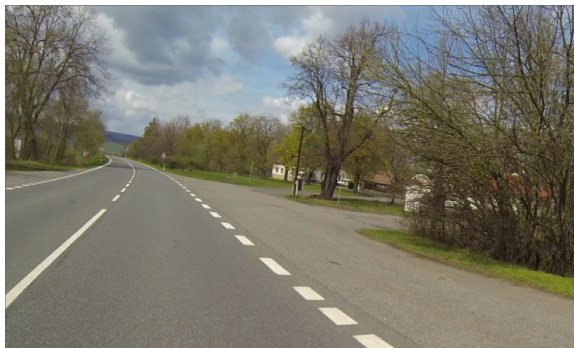
I/66 - P | km 1,405 | ID 772

Křižovatka

- ⊙ 1x - ☹ * Rozlehlá křižovatka, neadekvátní usměrnění dopravy
- ⊙ 1x - ☹ * Absence nebo opotřebované VDZ
- ⊙ 1x - ☹ * Absence SDZ nebo dopravního zařízení

Poznámka: Absence VDZ V 4 na vedlejším ramenu křižovatky.
Absence SDZ P 1 ve směru proti staničení.

ZÁVAŽNOST RIZIKA: STŘEDNÍ

Návrh opatření: Realizace usměrnění dopravních proudů

Poznámka: Současně realizace SDZ a VDZ.

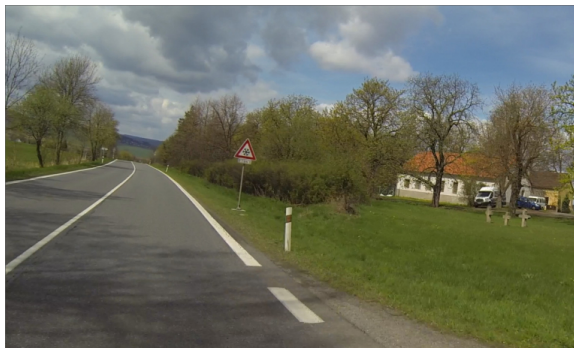
I/66 - P | km 1,434 | ID 882

Technický stav vozovky

↔ 900 m - ☹ * Absence zpevněné krajnice

ZÁVAŽNOST RIZIKA: STŘEDNÍ

Návrh opatření: Realizace zpevněné krajnice

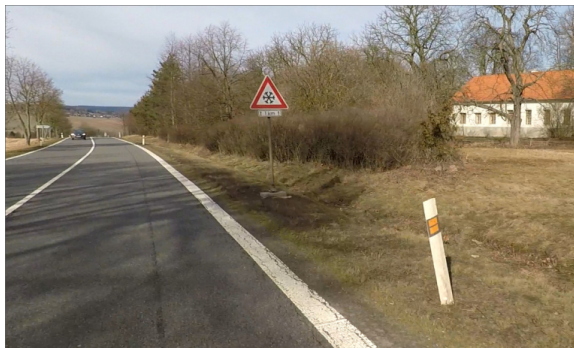
I/66 - P | km 1,448 | ID 842

Pevná překážka

↔ 120 m - ☾ * Stromy, vzrostlá zeleň

ZÁVAŽNOST RIZIKA: STŘEDNÍ

Návrh opatření: Odstranění, ochrana svodidly

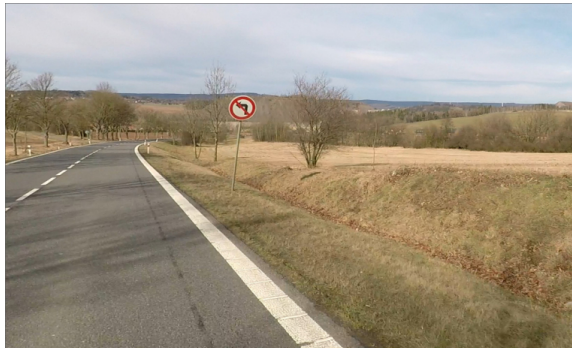
I/66 - P | km 1,709 | ID 847

Pevná překážka

☉ 1x - ☹ * Vzrostlá zeleň (průměr kmene do 0,1 m)

Poznámka: Vzrostlá zeleň nacházející se v blízkosti PK primárně představuje riziko do budoucna.

ZÁVAŽNOST RIZIKA: **NÍZKA**

Návrh opatření: Odstranění

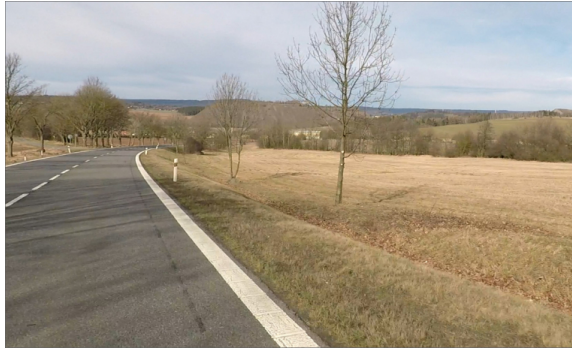
I/66 - P | km 1,730 | ID 848

Pevná překážka

⊙ 2x - ☹ * Strom

ZÁVAŽNOST RIZIKA: STŘEDNÍ

Návrh opatření: Odstranění

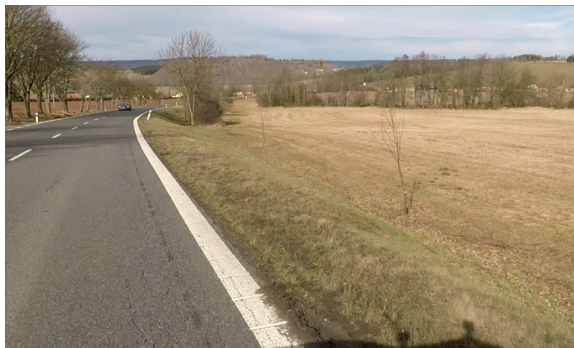
I/66 - P | km 1,787 | ID 16774

Pevná překážka

⊙ 2x - ☹ * Vzrostlá zeleň (průměr kmene do 0,1 m)

Poznámka: Vzrostlá zeleň nacházející se v blízkosti PK primárně představuje riziko do budoucna.

ZÁVAŽNOST RIZIKA: NÍZKA

Návrh opatření: Odstranění

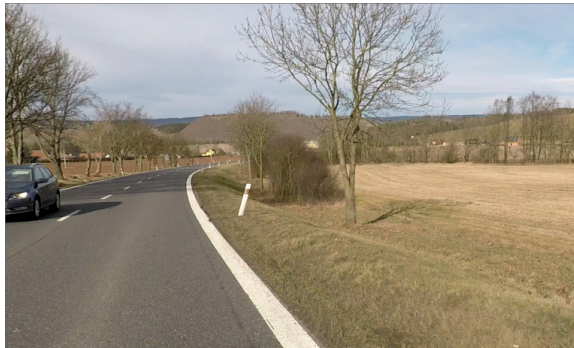
I/66 - P | km 1,839 | ID 852

Pevná překážka

↔ 150 m - ☉ * Stromy, vzrostlá zeleň

Poznámka: Stromy se nachází pod úrovní nivelety PK.

ZÁVAŽNOST RIZIKA: **VYSOKÁ**

Návrh opatření: Odstranění, ochrana svodidly

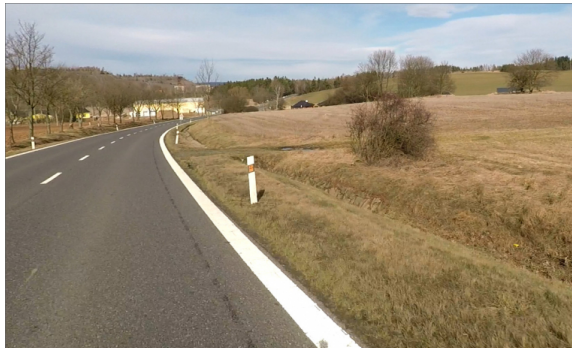
I/66 - P | km 2,045 | ID 16776

Pevná překážka

⊙ 1x - ☉ * Vzrostlá zeleň (průměr kmene do 0,1 m)

Poznámka: Vzrostlá zeleň nacházející se v blízkosti PK primárně představuje riziko do budoucna.

ZÁVAŽNOST RIZIKA: NÍZKA

Návrh opatření: Odstranění

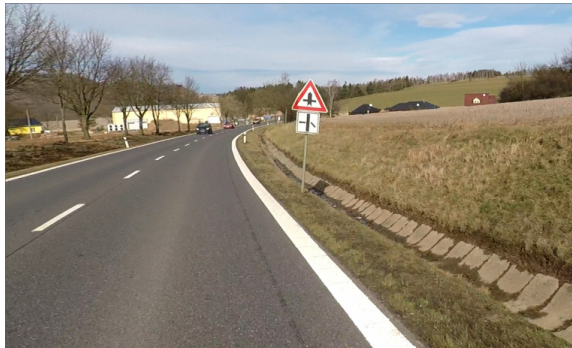
I/66 - P | km 2,128 | ID 909

Křižovatka

⊙ 1x - ☹ * Neadekvátní provedení SDZ

Poznámka: SDZ E 2b neodpovídá tvaru křižovatky.

ZÁVAŽNOST RIZIKA: NÍZKA

Návrh opatření: Náprava provedení SDZ
