ČESKÉ VYSOKÉ UČENÍ TECHNICKÉ V PRAZE

**ZVÝŠENÍ BEZPEČNOSTI SILNIČNÍHO PROVOZU NA
SILNICI I/55**

Diplomová práce

2021

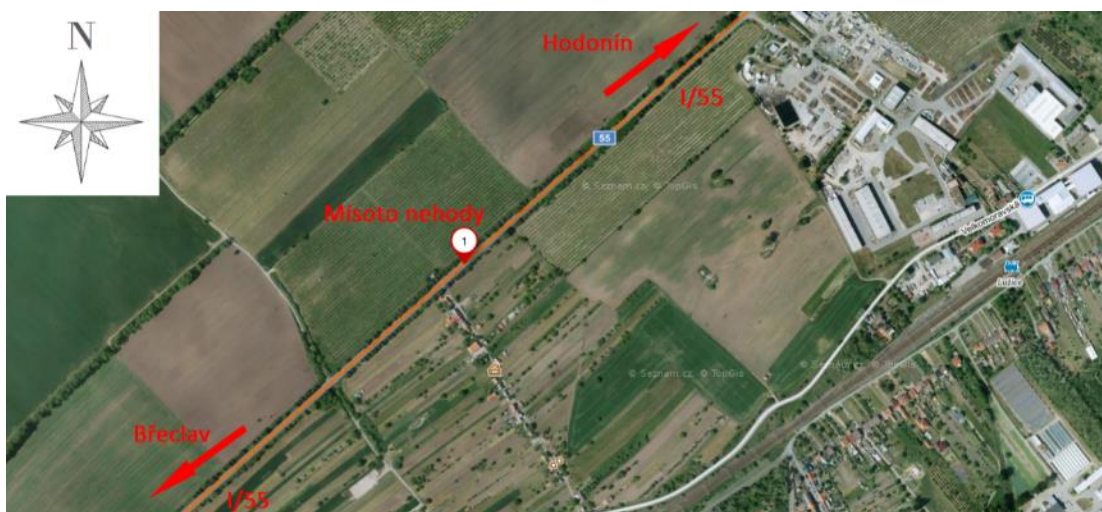
Obrázek 12: Místo prvního střetu s pevnou překážkou u obce Mikulčice (zdroj: mapy.cz)

Obě nehody jsou od sebe vzdáleny asi 16 km, ale mají stejnou příčinu nehody a tou je náraz do stromu. První nehoda (zobrazena na obrázku 12) se stala severně od obce Mikulčice, kilometr východně od křižovatky silnic I/55, II/423 a ulice Břeclavská, Lužice. Tato nehoda skončila úmrtím spolucestujícího havarovaného vozidla. Druhá nehoda (zobrazena na obrázku 13) se stala 2,5 kilometru za obcí Rohatec, směrem na Sudoměřice. Zde dopravní nehoda vyústila v těžké zranění řidiče.

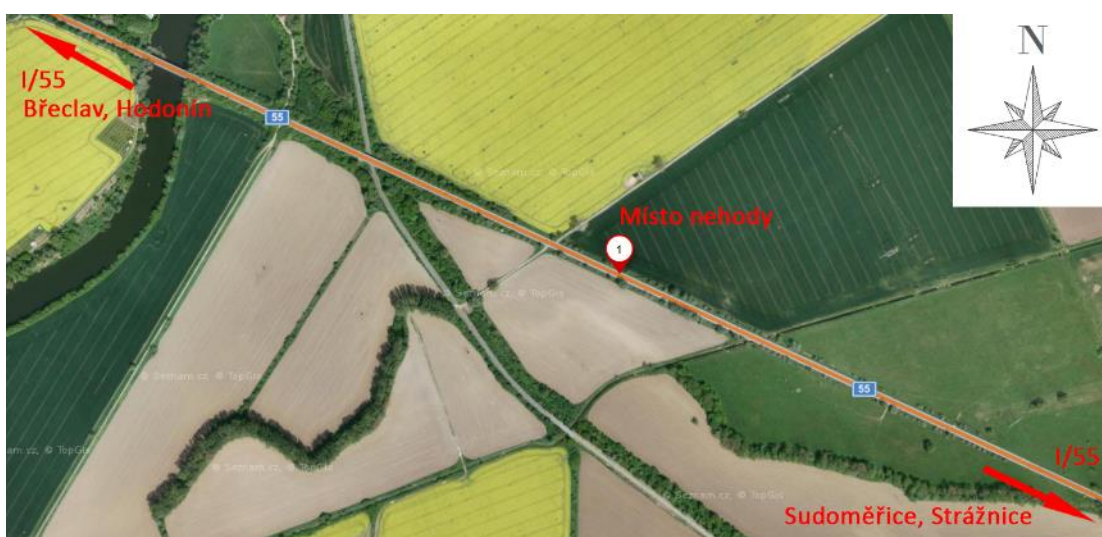
Obrázek 13: Místo druhého střetu s pevnou překážkou u obce Rohatec (zdroj: mapy.cz)

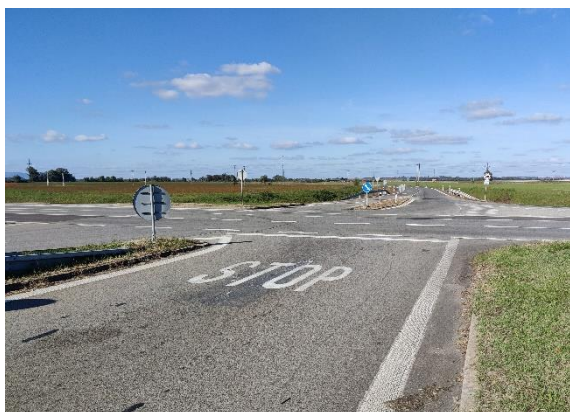
Obrázek 25: Nové vodorovné dopravní značení V6b na jižním paprsku křižovatky (sjezd z dálnice D2)

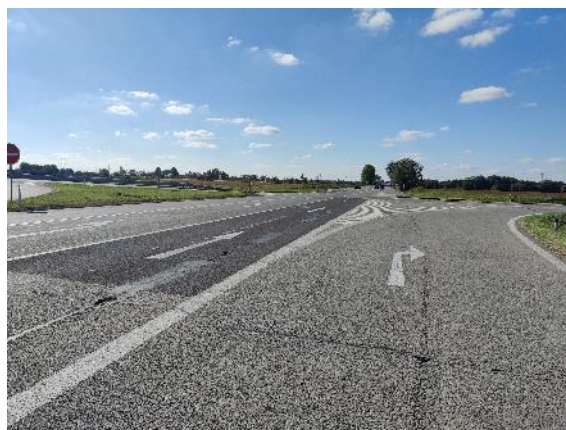
Jak již bylo zmíněno v předešlé kapitole, povrch s vyšším smykovým třením (Rocbinda), pro nějž je typická červená barva, je již na této křižovatce nevyhovující, čehož si můžeme všimnout na obrázku 26. Je vhodné jej obnovit společně s červenou barvou.

Obrázek 26: Nevyhovující stav povrchu s vyšším smykovým třením

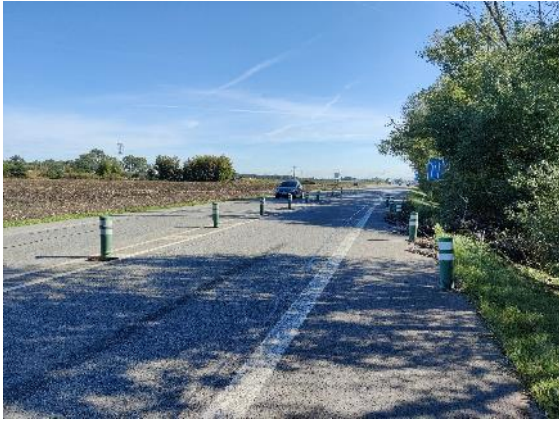
Obrázek 47: Směrové sloupky zelené (Z11h) na příjezdu ke křižovatce ze západního směru

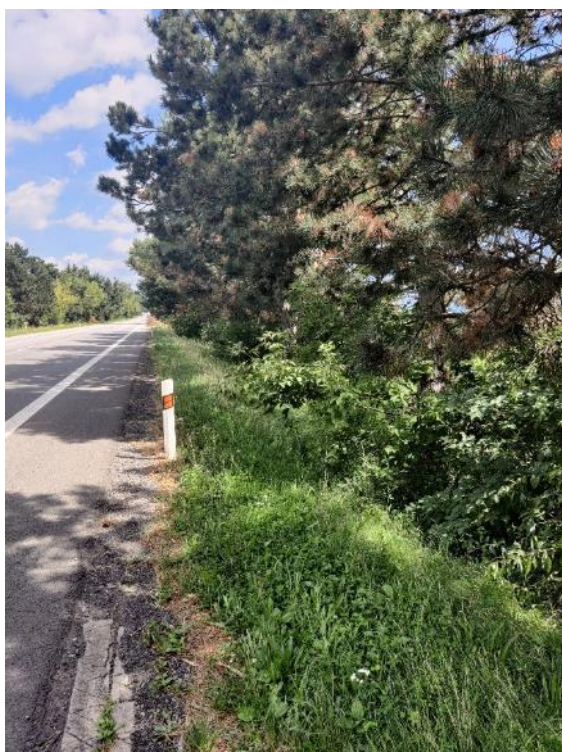
Obě již zmiňované nehody (viz kapitola 2.2.3), které skončily nárazem do pevné překážky (stromu), nemají společnou pouze příčinu dopravní nehody. Na obrázku 57 je vyfoceno místo dopravní nehody u obce Mikulčice. Na obrázku 58 je vyfoceno místo dopravní nehody u obce Rohatec. Jak je z těchto obrázků patrné, obě místa nehody jsou celkem identické. Silnice je v obou případech v náspu a napojuje se na terén pomocí svahu bez příkopu. Za tímto svahem je vysazená alej stromů. Jediné, v čem se obě místa liší, je vzdálenost stromů od vodícího proužku. U dopravní nehody u obce Mikulčice je vzdálenost stromů od vodícího proužku 4 m, výška paty překážky od okraje vozovky je 0,7 m. U dopravní nehody u obce Rohatec je vzdálenost od okraje zpevněné 5 m, výška paty překážky od okraje vozovky je 0,85 m.

Obrázek 57: Místo první dopravní nehody (u obce Mikulčice)

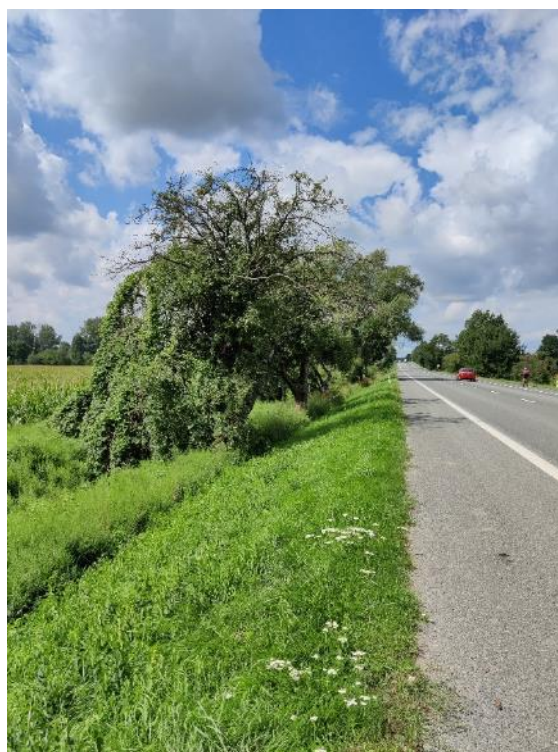
Obrázek 58: Místo druhé dopravní nehody (u obce Rohatec)
