Bakalářská práce

Stavebně technologický projekt  
Bytový dům Kostelec  
1. Posouzení projektové dokumentace

# 1. Posouzení projektové dokumentace

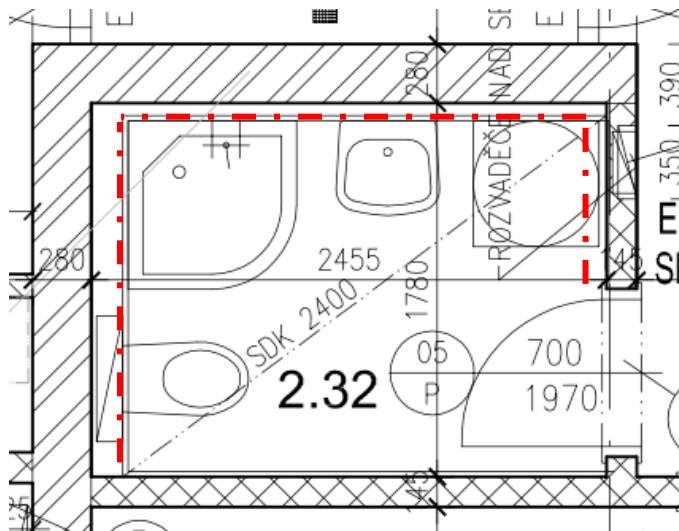
Obr. č. 1 Koupelna 2.32

### 1) Půdorys 2.NP – koupelna 2.32

Nevhodně zvolená dispozice koupelny, funkční zóny zařizovacích předmětů nejsou dodrženy. Chybně zakresleny obklady. Měla by být použita velmi tlustá čerchovaná čára a měl by být popsán výškový rozsah obkladů.

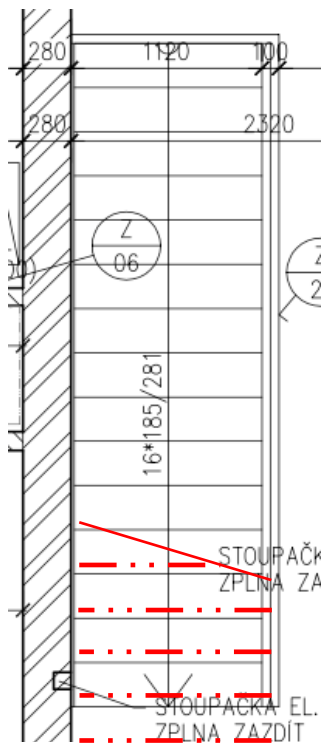
Obr. č. 2 Schodiště 2.NP

## 2) Půdorys 2.NP – schodiště

Chybně zakreslené stupně schodiště – chybí zakreslení řezové roviny. Stupně nad řezovou rovinou by měly být zakresleny tlustou čerchovanou čarou se dvěma tečkami.

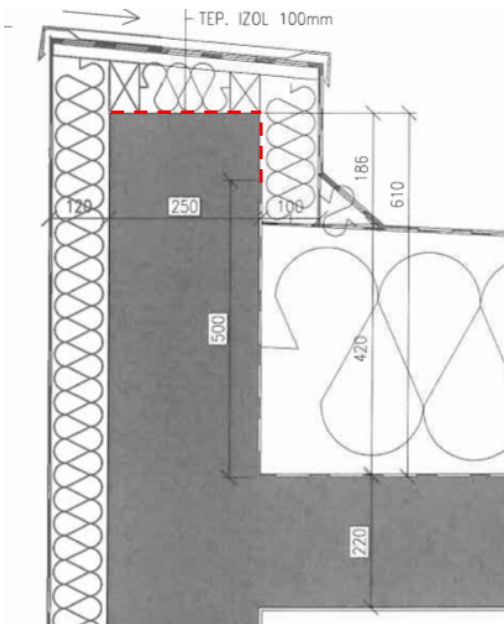
Obr. č. 5 Detail atiky

## 5) Detail atiky – parotěsná vrstva

Nevhodné řešení parotěsné vrstvy – chybějící vytažení asfaltového pasu na atiku.
