BAKALÁŘSKÁ PRÁCE

Stavebně technologický projekt

Bytový dům – Pardubice, Ohrazenice

1. Posouzení předané dokumentace

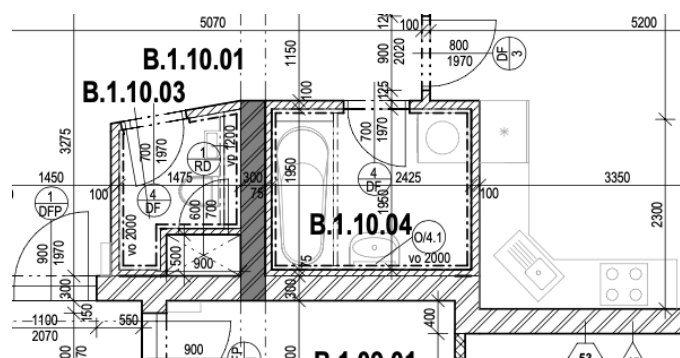
V bytě B 1.10 musí být ležaté rozvody kanalizace, vodovodu a vzduchotechniky vysekány do ŽB monolitické konstrukce.

Obr. 1: Nevhodně umístěná šachta [Zdroj: PD]

Návrh řešení: Bylo by vhodné udělat samostatnou šachtu pro koupelnu a kuchyň

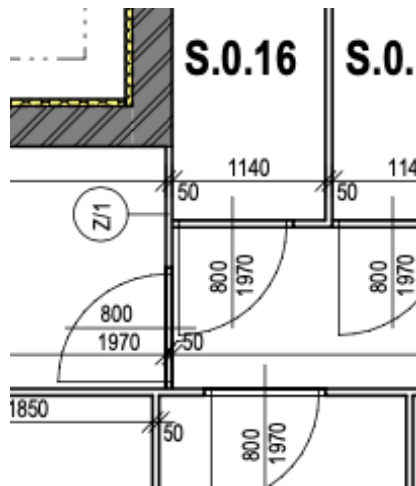
Ve sklepních kójiích a v chodbě v 1.PP je nevhodná orientace dveří.

Obr. 2: Nevhodná orientace dveří 1 [Zdroj: PD]

Návrh řešení: Změna orientace dveří

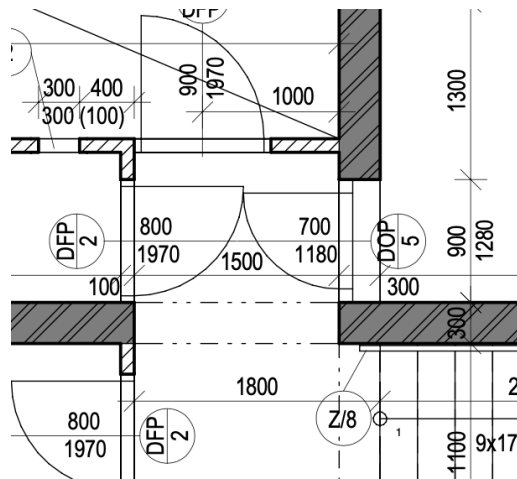
Obr. 3: Nevhodná orientace dveří 2 [Zdroj: PD]

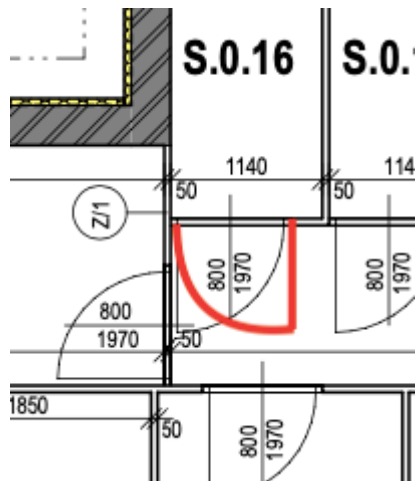
Obr. 4: Návrh orientace dveří 1 [Zdroj: PD]

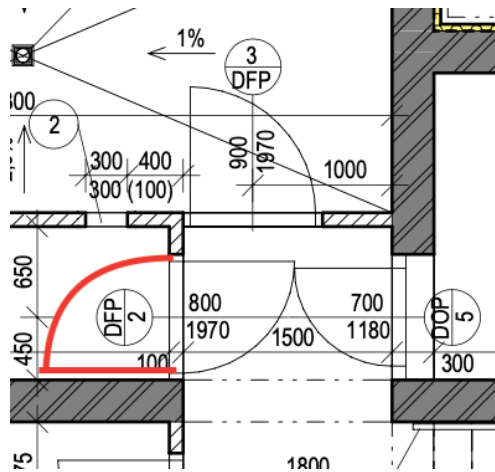
Obr. 5: Návrh orientace dveří 2 [Zdroj: PD]

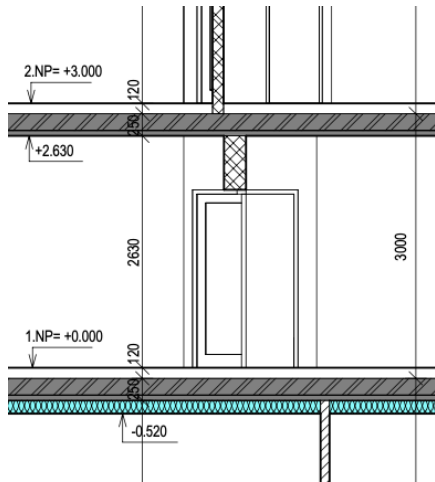
Ve výkresu 11_ŘEZ A-A neshodná tloušťka stěny v porovnání s výkresem 04_PŮDORYS 1.NP.

Obr. 6: Neshodná tloušťka stěny v řezu a půdorysu
ŘEZ A-A' [Zdroj: PD]

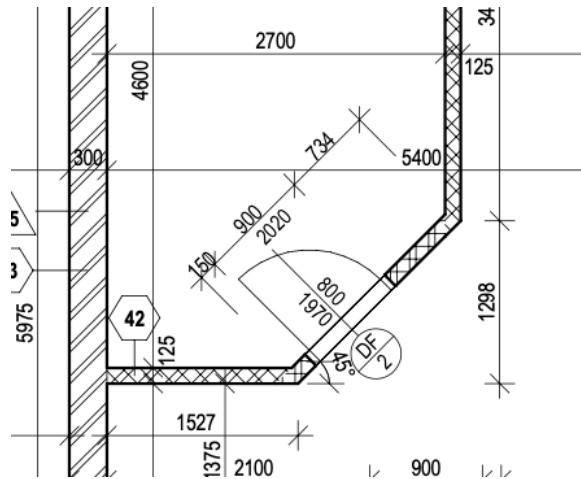
Obr. 7: Neshodná tloušťka stěny v řezu a půdorysu
PŮDORYS 1.NP [Zdroj: PD]

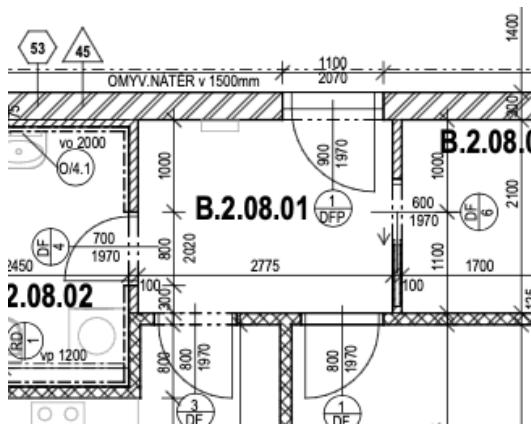
V bytech je v místnosti u vstupních dveří do bytu je zvolena jako nášlapná vrstva laminátová podlaha, což vzhledem k tomu, že laminátová podlaha by neměla přicházet do styku s vodou, není vhodné řešení. Jako příklad zvolen byt B 2.08.

Obr. 8: Nevhodná nášlapná vrstva [Zdroj: PD]

Návrh řešení: Jako nášlapnou vrstvu do chodby u vstupních dveří bych spíše volil keramickou dlažbu
