**Diplomová práce  
Stavebně technologický projekt  
Smíchovský lihovar - Varna**

**Jan Kokrhoun**

**2023**

**1.2. Kritika předané projektové dokumentace**

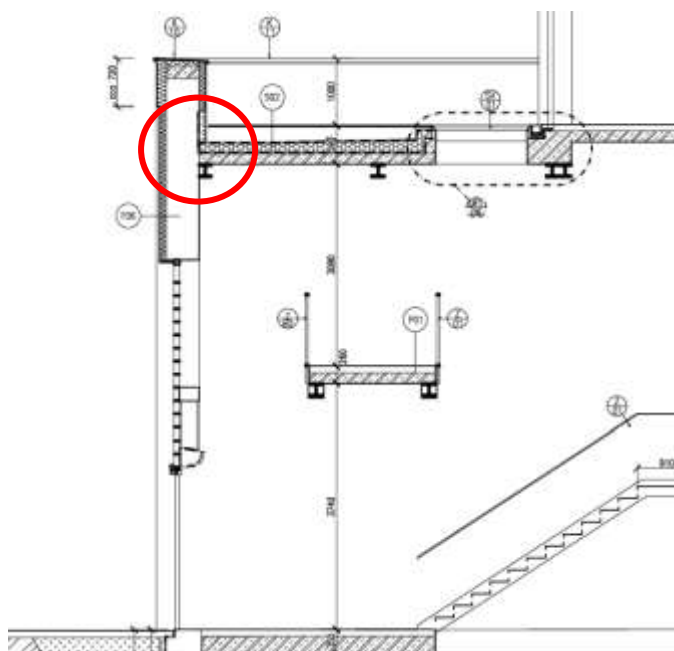
Obrázek 1 Výřez z výkresu D.1.1.09 ŘEZ B - NAVRHOVANÝ STAV

Neshodují se technologie provedení stropů ve výkresech. Ve výkresu tvaru (obr.2) je stropní deska vedena až na obvodové zdivo, kde je zakončena železobetonovým průvlakem. V řezu B ( obr.1) se již nachází stropní deska ukončena u obvodového zdiva a podpírána nosníkem.

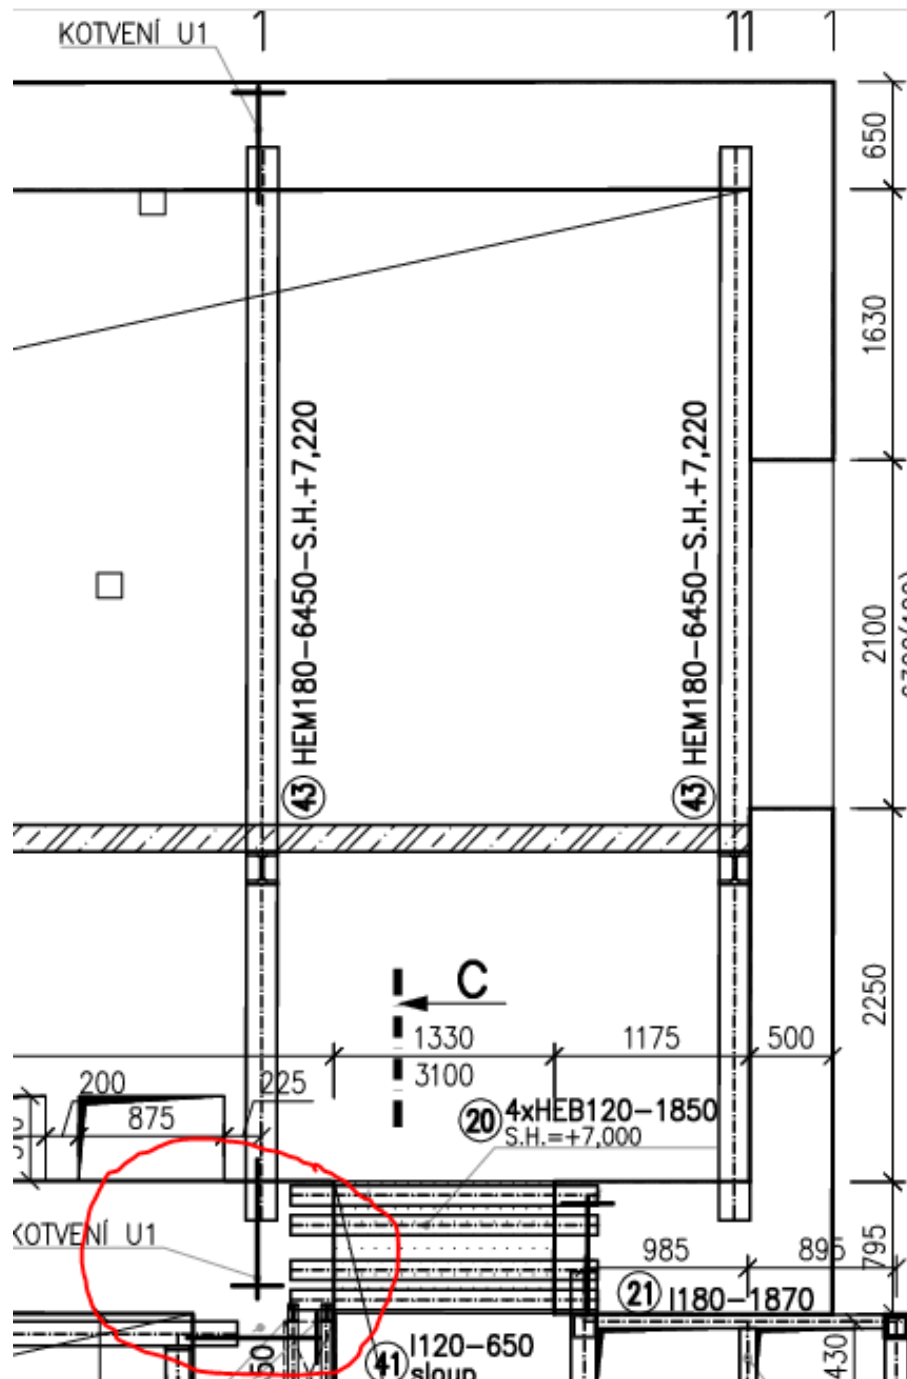
Obrázek 3 Výřez z výkresu D.1.2.b.05\_ Výkres tvaru 2.NP

Ve výkresu tvaru 2.NP (obr.3) je chybně navrženo kotvení nosníku. Nelze z technologicky provést jelikož kotva by procházela v rohu původní obvodové stěny.

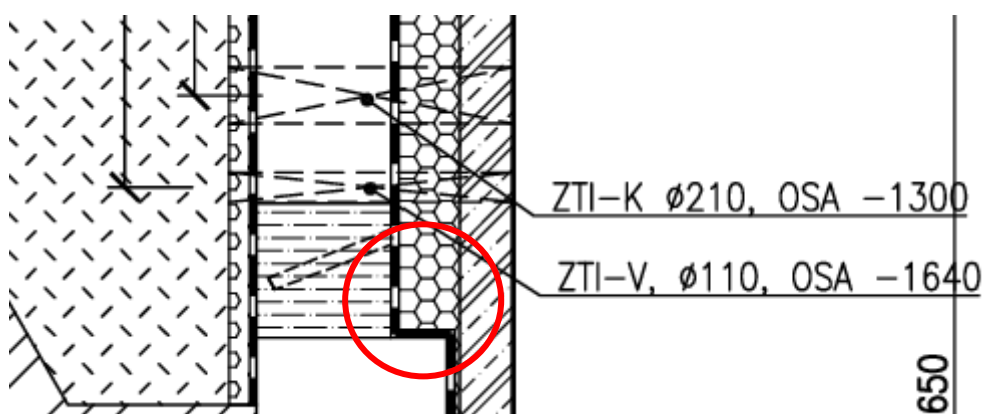
Obrázek 4 Výřez z výkresu D.1.1.09 ŘEZ B - NAVRHOVANÝ STAV

Špatný detail provedení hydroizolace z interiérové strany v odskocích tloušťky stěny. Chybí pozvolné náběhy z jedné tloušťky na druhou. (obr.4). Pokud by nebyl proveden náběh mohlo by při navařování asfaltového pásu dojít ke zlomení pásu popř. jinému poškození, které by mohlo ohrozit funkčnost asfaltového pásu. Správně navržený detail na obr. 5 .

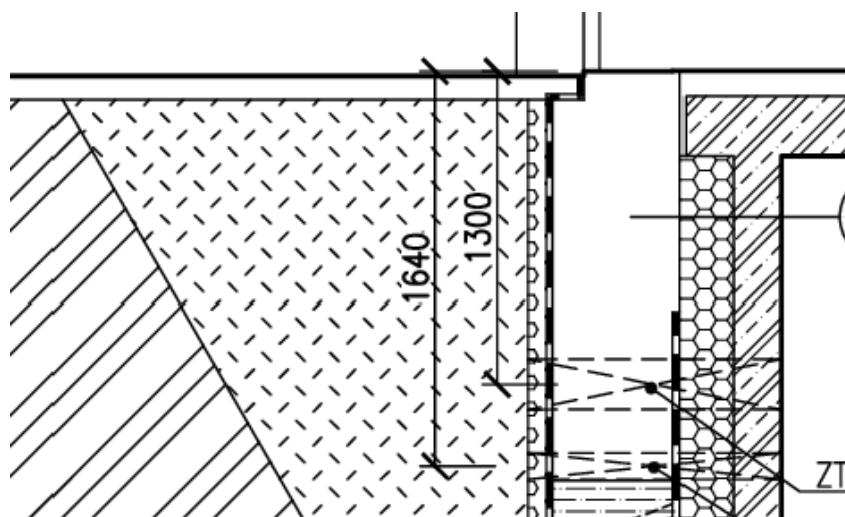
Obrázek 6 Výřez z v výkresu D.1.1.09 ŘEZ B - NAVRHOVANÝ STAV

Obvodové stěny podzemního patra nejsou zakryty nopovou folií, není tak odseparována drenážní vrstva od tepelné izolace. (obr. 6) Dále není vyspádován výkop kolem objektu směrem od objektu a chybí drenážní trubka pro odvod vody pryč od objektu a nevznikala tlaková voda. (obr. 7)

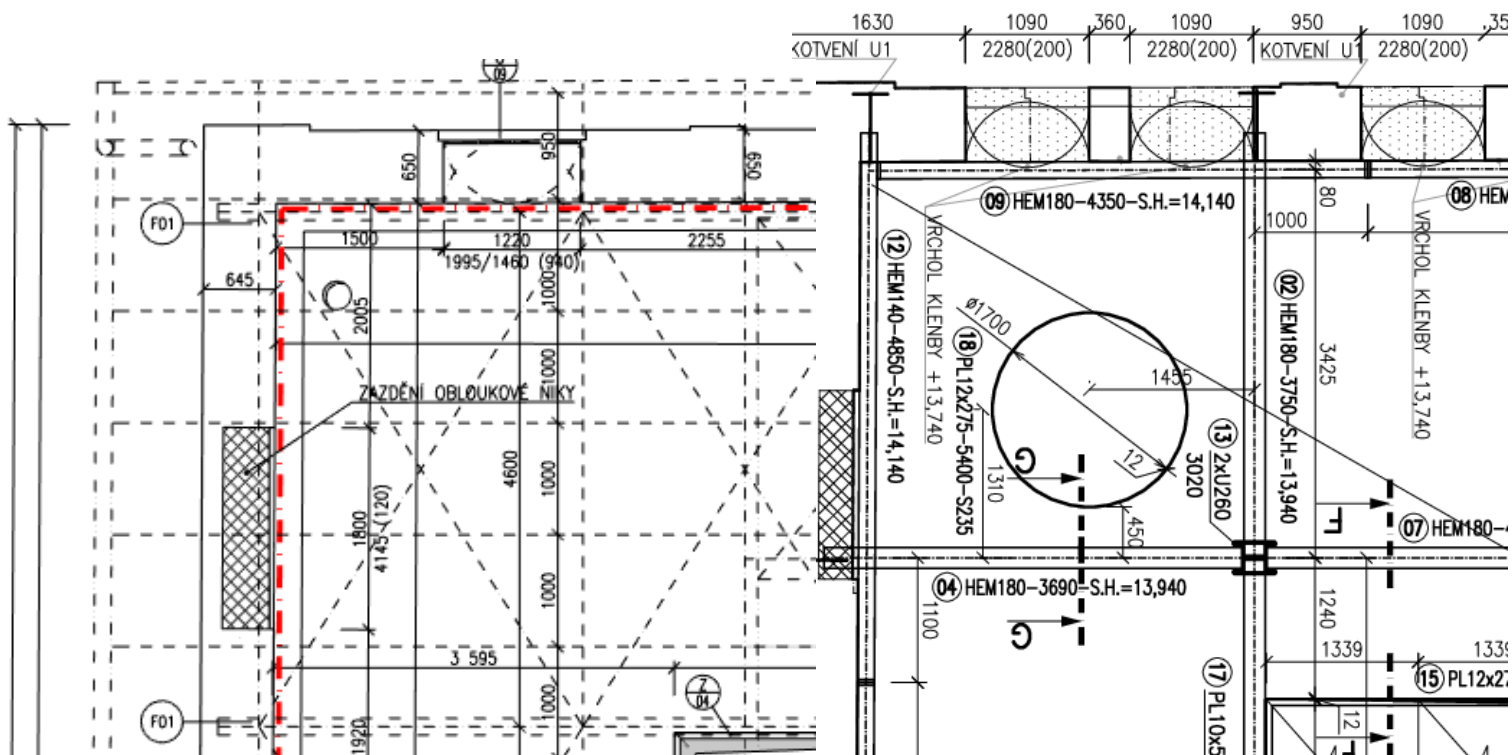
Obrázek 8 Výřez z výkresu D.1.1.06 PŮDORYS 5.NP - NAVRHOVANÝ STAV

Výkres 5.NP architektury (obr. 8) se neshodují s výkresem tvaru 4.NP. (obr. 9)  
V architektuře není zohledněn prostup stropem pro původní litinové schodiště, které bylo demontováno a restaurováno. Naopak ve výkresu tvaru byl navržen prostup jako ostatních patrech.

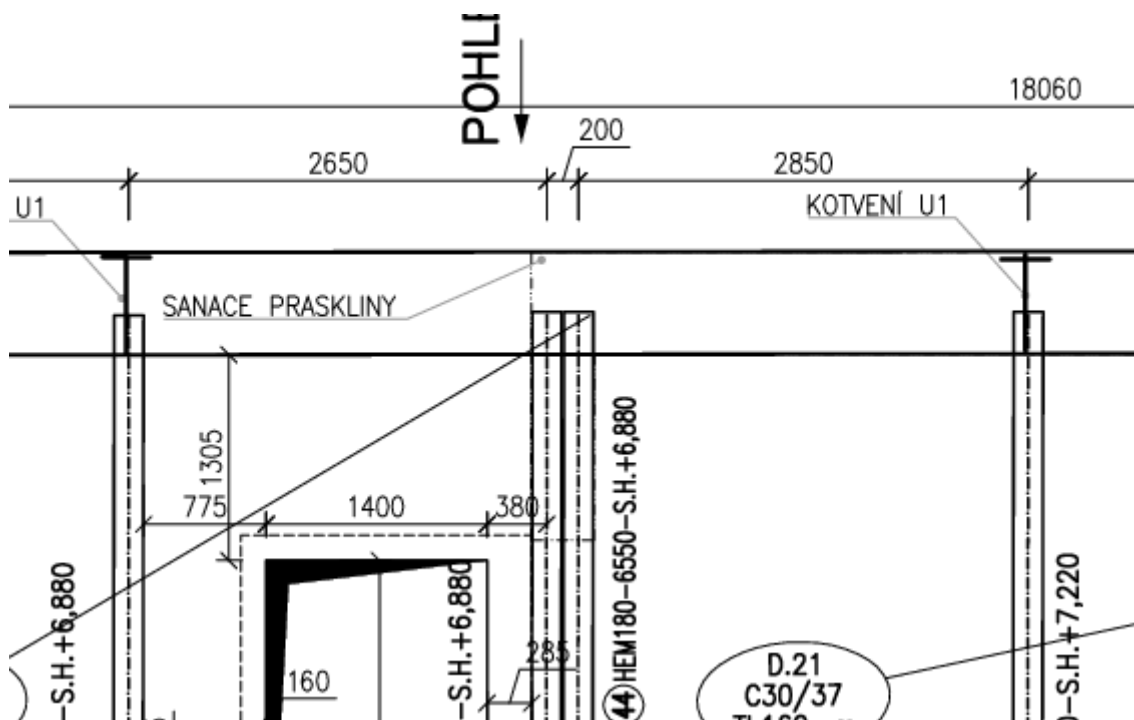
Obrázek 10 Výřez z výkresu D.1.2.b.05\_ Výkres tvaru 2.NP

Statik navrhl špatné rozmístění nosných ocelových nosníků ve výkresu tvaru 2.NP. Jelikož navrhl uložení dvou nejvíce namáhaných nosníků do místa kde se dříve sanovala prasklina pomocí sešití stěny prutů z nerezové oceli. Statik musel dodatečně navrhnout opatření , které zamezilo případné poruše nosné obvodové stěny. Navrhl do stěny železobetonový trám, který roznáší zatížení z ocelových nosníků do nosné stěny mimo trhlinu. (obr. 11 a 12)

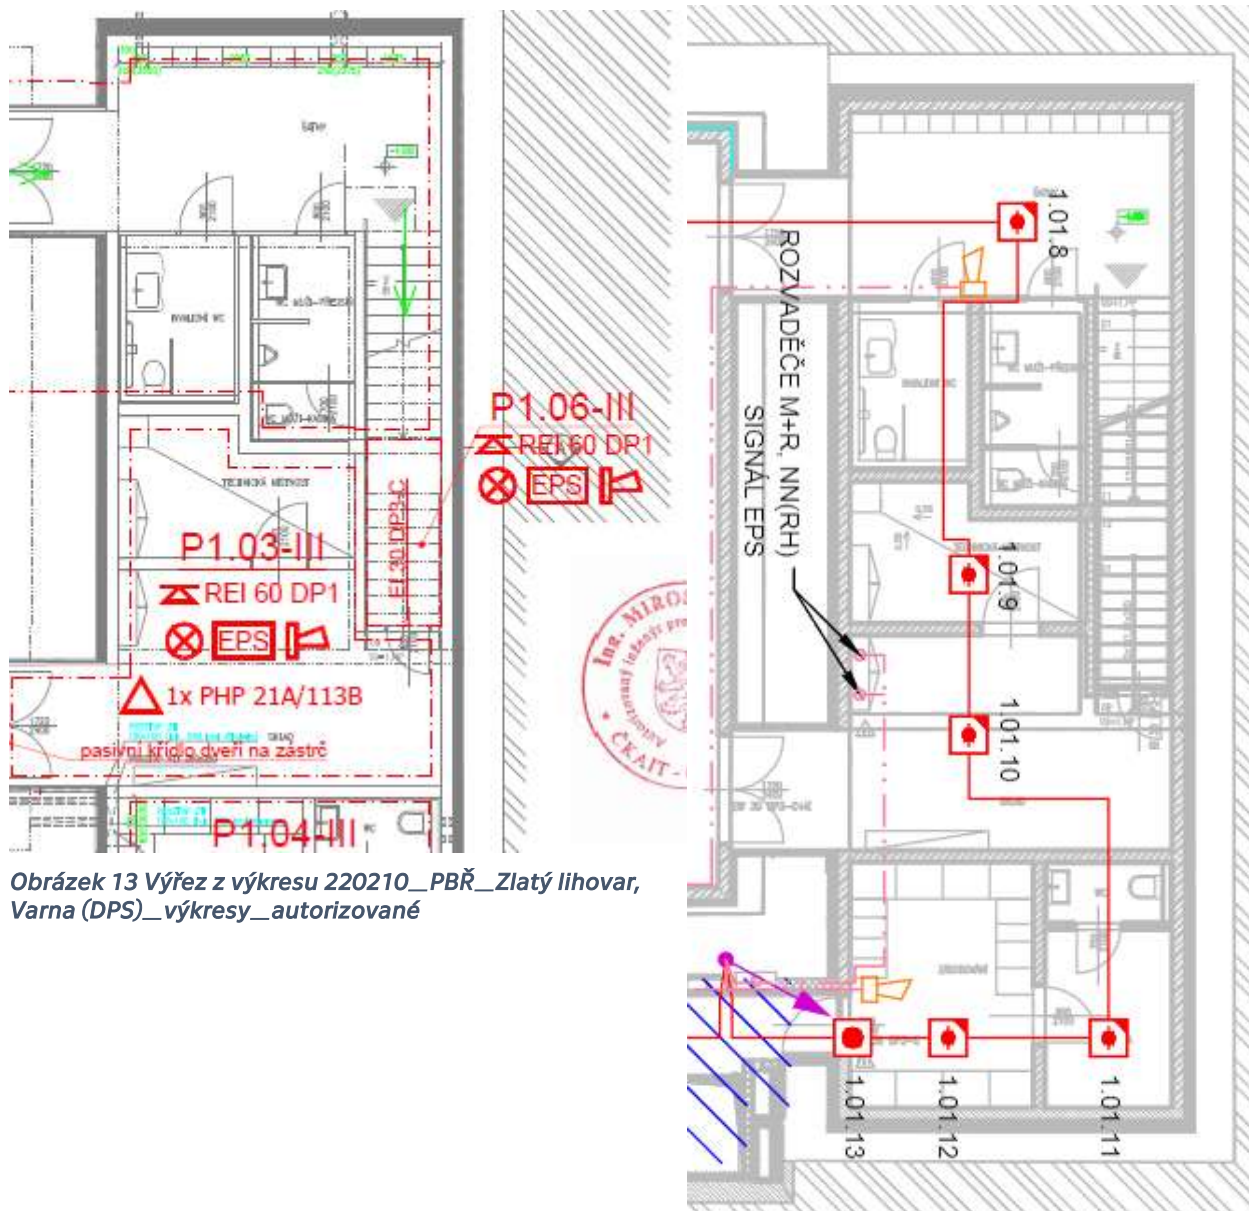
Obrázek 13 Výřez z výkresu 220210\_PBR\_Zlatý lihovar, Varna (DPS)\_výkresy\_autorizované

V požárním úseku P1.06-III se neshodují umístění EPS v různých typech dokumentace. Na výřezu z výkresu PBR (obr. 13) je navržena EPS a na výřezu z dokumentace (obr.14) EPS již v tomto požárním úseku není navržena

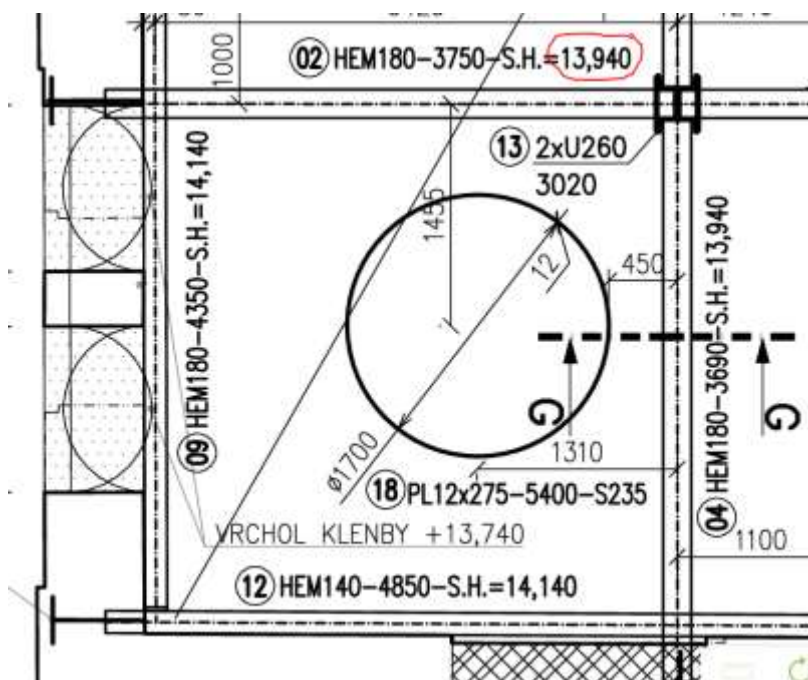
Obrázek 15 výřez z výkresu D.1.2.b.07\_Výkres tvaru 4.NP

Neshodují se výšky výkresů. Výkresy tvarů (obr.15) se liší od řez A ( obr.16) o 2 cm. Chyba vznikla špatným zjištěním rozměru nosníku HEM 180, který má výšku 180 mm a ne 200 mm jak je v řezu A (obr. 16)
