**ČESKÉ VYSOKÉ UČENÍ TECHNICKÉ  
V PRAZE**

**BAKALÁŘSKÁ PRÁCE**

**KONTROLA TĚSNOSTI POVLAKOVÝCH  
HYDROIZOLACÍ**

**STANISLAV ŠIMČÍK**

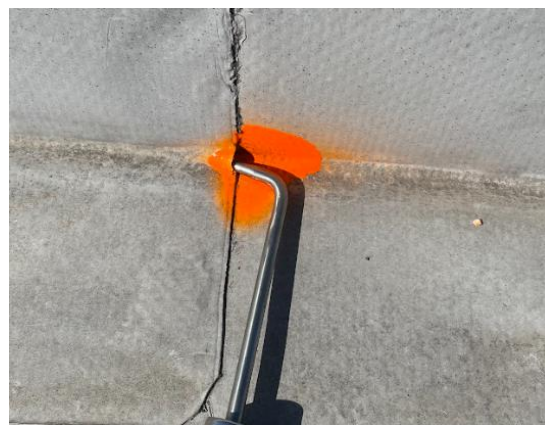
Kontroly celistvosti spoje lze dosáhnout pomocí několika metod. Nejsnazší z nich je však jehlová kontrola, kdy vtažení jehly nebo špachtle dle zkoušeného materiálu s mírným bočním přitlakem se hledá jakékoliv vniknutí mezi spoj dvou hydroizolací viz Obr. 53 a 54.

Obr. 54 - Příklad nálezu netěsnosti (foto autor)

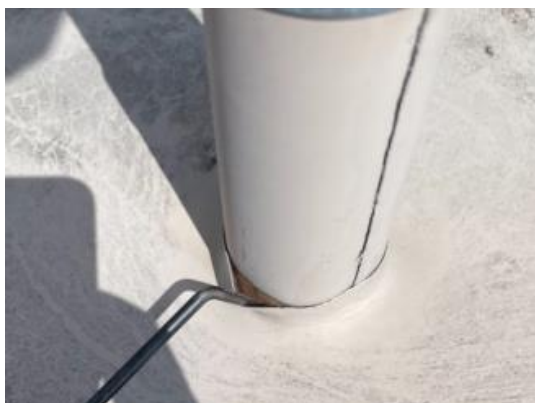
Na Obr. 55 je pouhé nasunutí hydroizolační fólie na prostup bez následného svaření. Není tak dodržena vodotěsnost spoje do výšky 150 mm nad hlavní povrch hydroizolace. Opravu lze zajistit pomocí detailové tvarovky na prostupy. Pomocí dýmové zkoušky na Obr. 56, byla zjištěna netěsnost neodpovídající celistvosti sváru. Toto místo je nutné přeplátovat obdobným materiálem.

Obr. 55 - Nesoudržné napojení (foto autor)

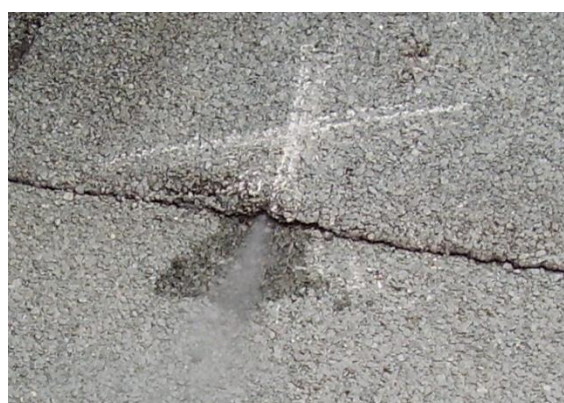
Obr. 56 - Defekt odhalený pomocí dýmové zkoušky (foto autor)

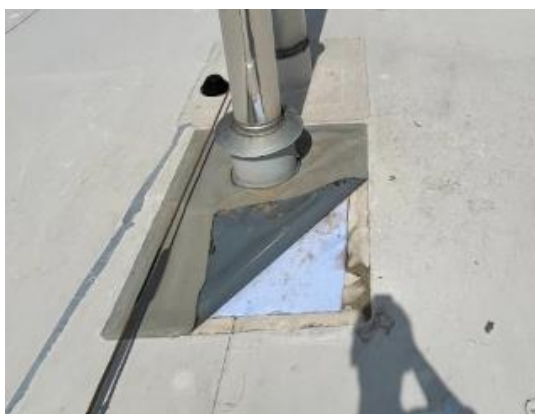
V ploše, viz Obr. 57, byla nalezena nesoudržná plocha, kdy proběhla snaha napojení dvou nesoudržných materiálů a to PVC-P na TPO. Vzhledem k tomu, že na TPO je velmi obtížné už po celkem krátkém čase napojovat novou fólii, kvůli uvolnění změkčovadel díky UV záření, byla oprava realizována svařením ze spodní části staré hydroizolace, viz Obr. 58.

Obr. 57 - Nesoudržné napojení (foto autor)

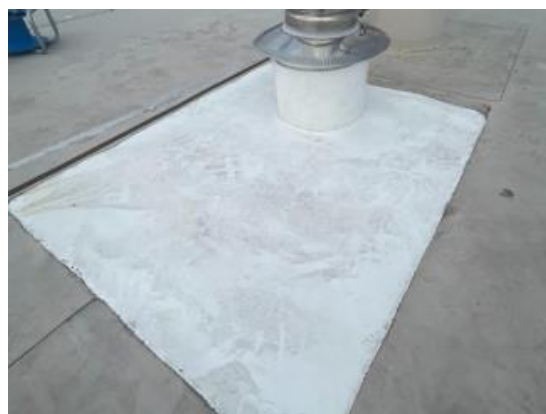
Obr. 58 - Následná oprava hydroizolace (foto autor)

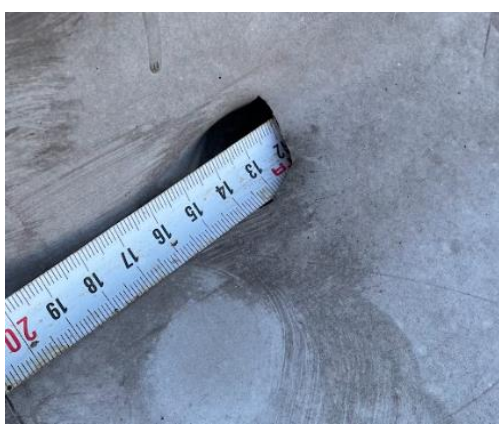
Defekty v ploše lze najít pomocí několika metod. Už při optické kontrole si lze povšimnout pochybností, které nespĺňují podmínky celistvosti pláště, viz Obr. 59, kdy byla nalezena porucha skrze hydroizolační fólii. Pro zkoušení celkové plochy na defekty je vhodná například jiskrová zkouška, která odhalí i kapilární netěsnosti, viz Obr. 60.

Obr. 59 - Porucha v ploše (foto autor)

Nalezené defekty je vhodné označit například barevným sprejem, viz Obr. 61 a následně zapravit pomocí záplat z obdobného materiálu jako je provedeno na ploše, viz Obr. 62.

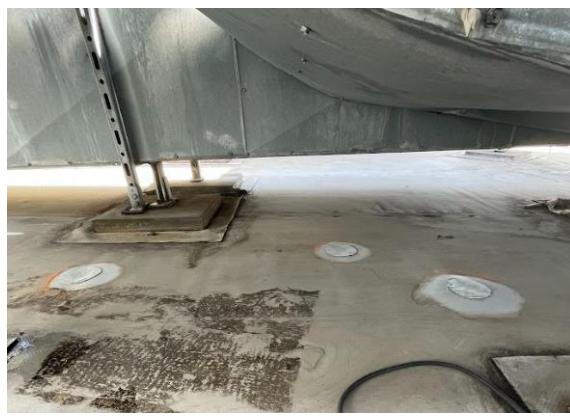
Obr. 62 - Oprava nalezených defektů (foto autor)

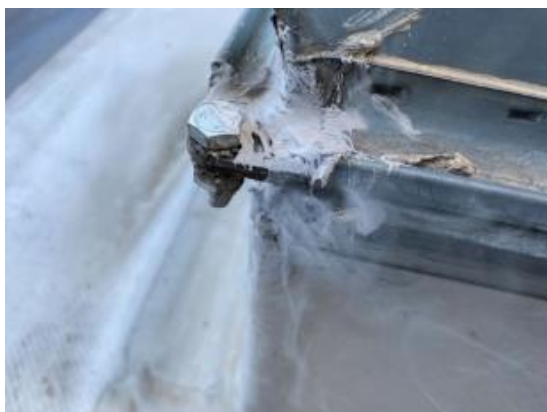
Ukončení hydroizolace na napojovací konstrukce lze otestovat za pomoci dýmové zkoušky, která prokáže těsnost napojení, viz Obr. 63 a 64.

Obr. 63 - Netěsnost VZT bloků (foto autor)

Řešením napojení bloků vzduchotechnické jednotky bylo celkové přetažení do hydroizolační fólie viz Obr. 65. Ukončení hydroizolace na svislé konstrukci pomocí dilatačního poplastovaného plechu bylo zapraveno pomocí přetmelení spáry navazujících panelů pomocí PU tmelu viz Obr. 66, nejvhodnější opatření by byla realizace krycí lišty, ke které zde však nebylo přistoupeno. Realizoval by se tak nenamáhaný dilatační spoj, což by vedlo k delší trvanlivosti tmelu.

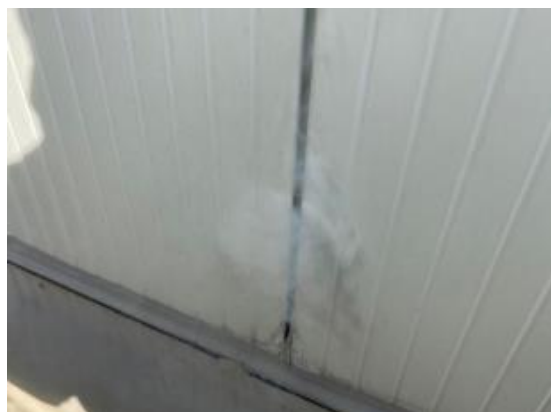
Obr. 64 - Netěsnost napojení na svislou konstrukci (foto autor)

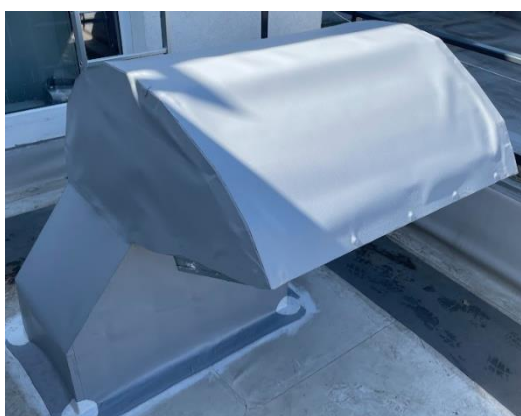
Obr. 65 - Opracování VZT prostupu (foto autor)

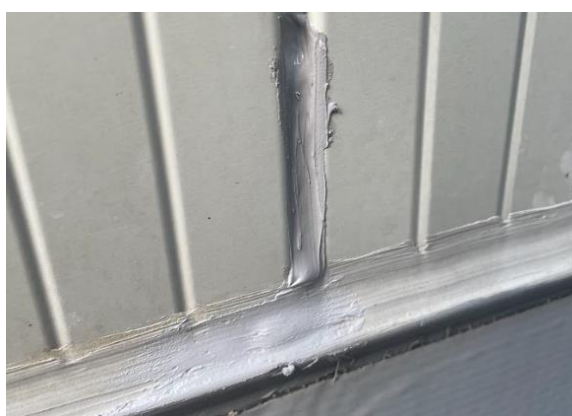
Obr. 66 - Zapravení spáry pomocí tmelu (foto autor)

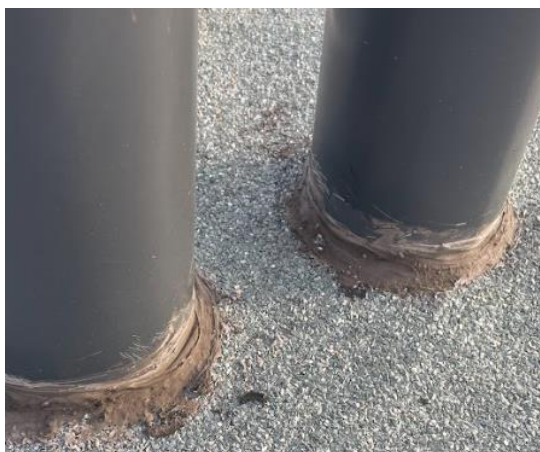
Hydroizolace musí být ukončena ve výšce 150 mm nad hlavní hydroizolační plochou. Prostupy, viz Obr. 67 byly zapraveny pomocí asfaltového tmelu, což je nevhodné z důvodu jeho degradace a působení dilatace v průběhu životnosti pláště, může tak vzniknout defekt a následná dotace srážkové vody do skladby konstrukce. Oprava prostupu by měla být pomocí realizace systémové tvarovky nebo pomocí realizace tzv. asfaltových kalhotek do požadované výšky 150 mm stažených nerezovou stahovací objímkou. Na opracovaném prostupu, viz Obr. 68, je absence nerezové stahovací objímky, která slouží k zamezení spadání hydroizolační fólie v průběhu teplotních výkyvů.

*Obr- 67 - Přetmelení přechodu prostupu a hydroizolace (foto autor)*

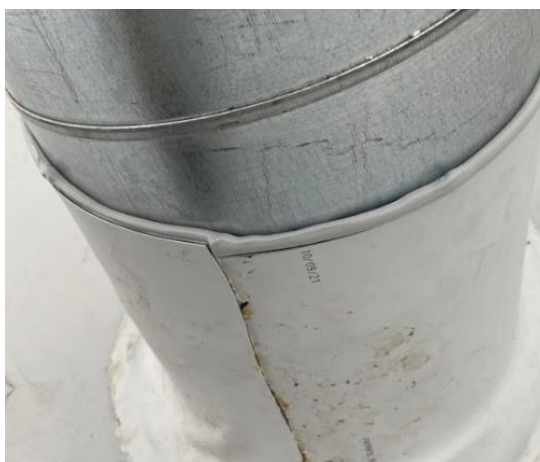
*Obr. 68 - Absence nerezové pásky na prostupu (foto autor)*

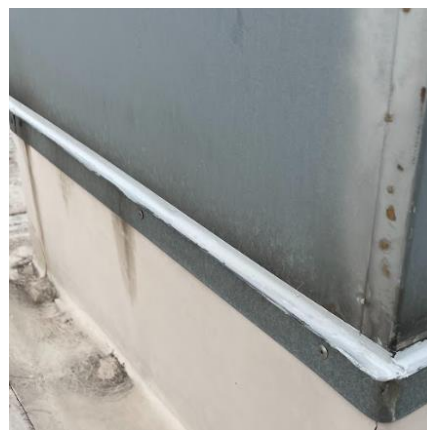
Obr. 70 - Oprava spáry přetmelením (foto autor)

Obnova tmelené spáry by měla probíhat dle ČSN 73 1901-1 v průběhu 2-5 let, aby nedošlo ke vzniku trhlin zjištěných při optické kontrole viz Obr. 69. Zde je nutná kompletní výměna, kdy dojde k odstranění tmelu, odmaštění a realizace nového PU tmelu, viz Obr. 70.

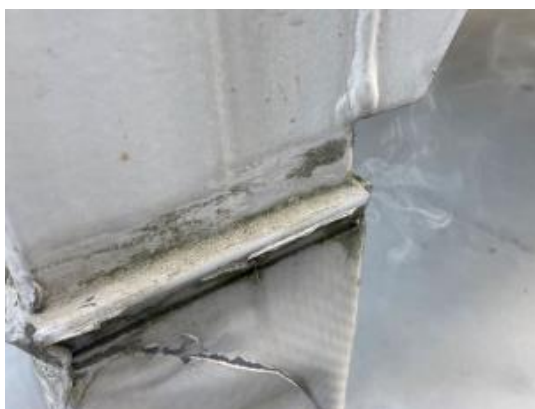
Dýmová zkouška odhalila netěsnost spoje v tmelené spáře viz Obr. 71. Oprava zde proběhla přetmelením, při stejném postupu zmíněným výše viz Obr. 72.

Obr. 71 - Detekce kouře (foto autor)

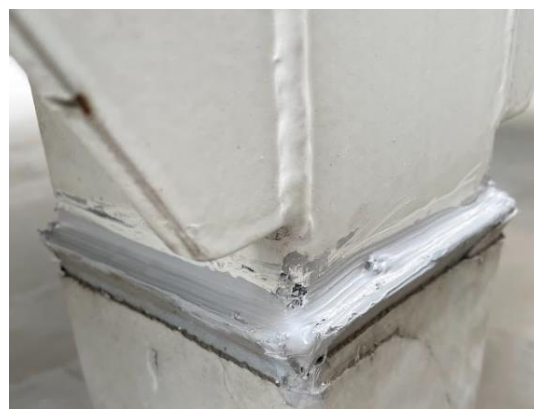
Obr. 72 - Oprava spáry přetmelením (foto autor)

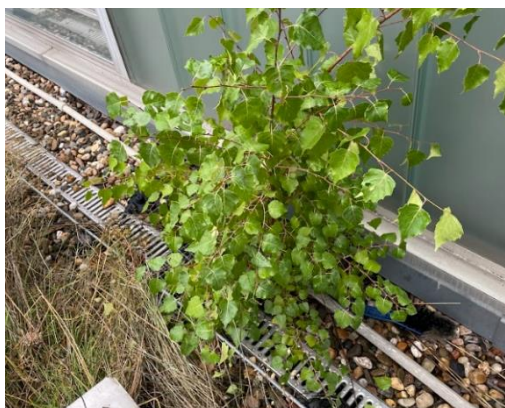
Při zanedbání údržby se můžeme setkat už při optické kontrole střešního pláště s růstem vegetace, viz Obr. 73. Vegetační porost je nutné odstranit. Pokud však je porost ve větší míře, je nutné také zkontrolovat hydroizolaci, zda nedošlo díky prorůstání kořínků k poškození hydroizolace.

*Obr. 73 - Růst vegetace (foto autor)*

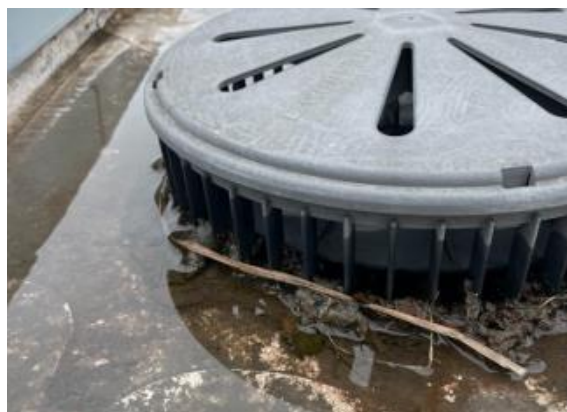
Při nedostatečném spádu konstrukce a zanedbání údržby nám může vznikat zanášení vtoků, viz Obr. 74. Toto zanesení může způsobit neplnění funkce vtoku a při větších plochách statické poruchy konstrukce. Zde je nutné provést kontrolu vtoku vůči jeho zanesení a nános nečistot odstranit.

*Obr. 74 - Zanesení střešního vtoku (foto autor)*

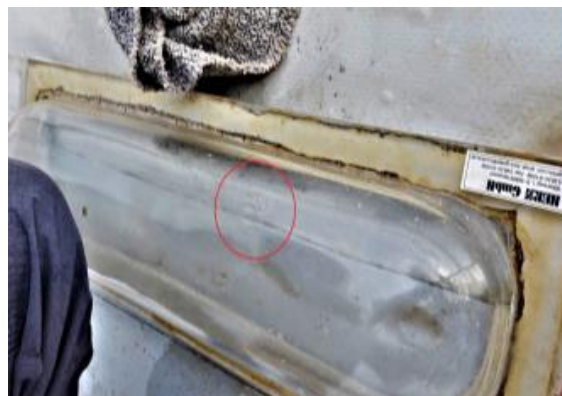
Obr. 78 - Nález při provedené zkoušce

**Zjištěné závady a povrchová poškození by měla být odborně zapravena obdobným materiálem z místa poruchy, resp. přepracovány.**

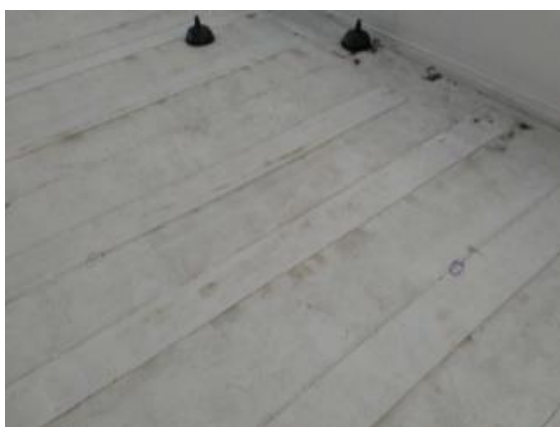
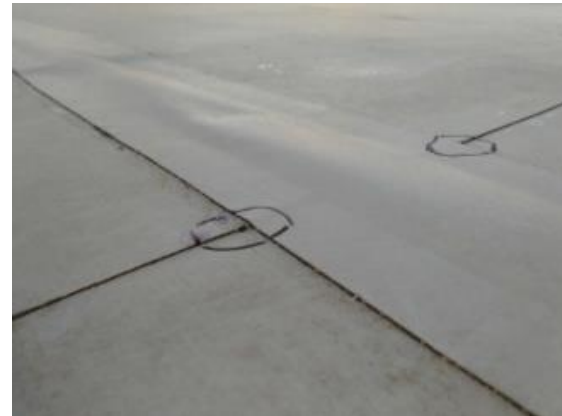
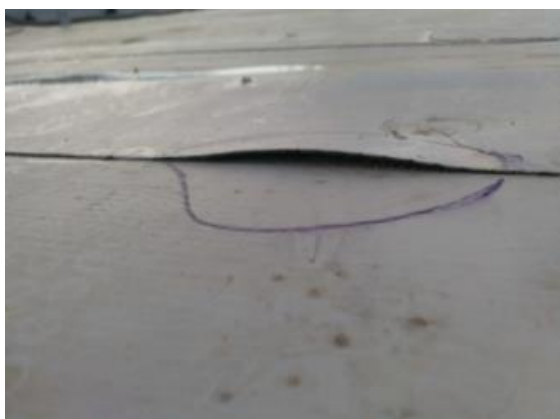
Obr. 79 - Označení netěsností

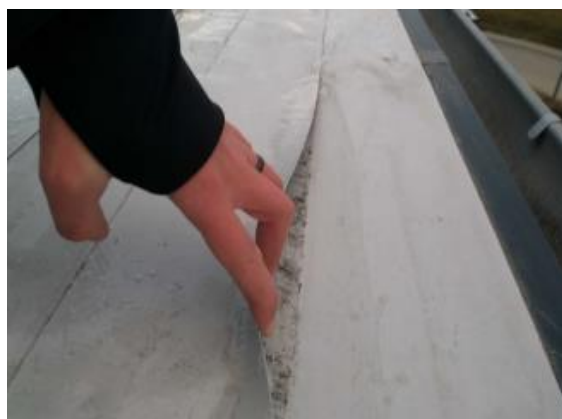
Obr. 82 - Nesoudržné provedení sváru

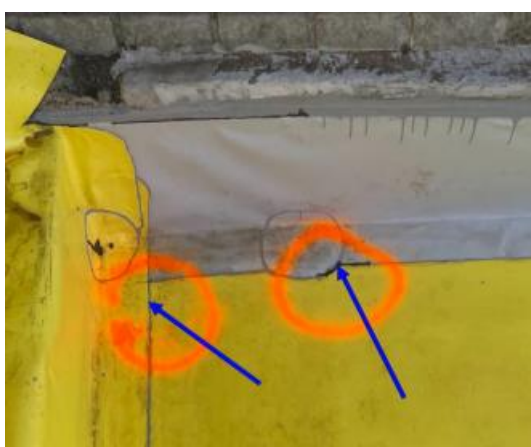
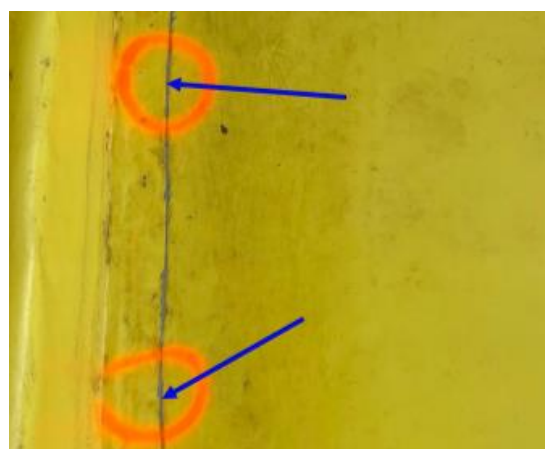
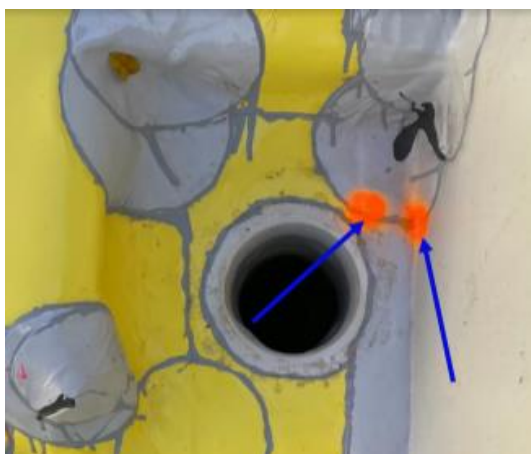
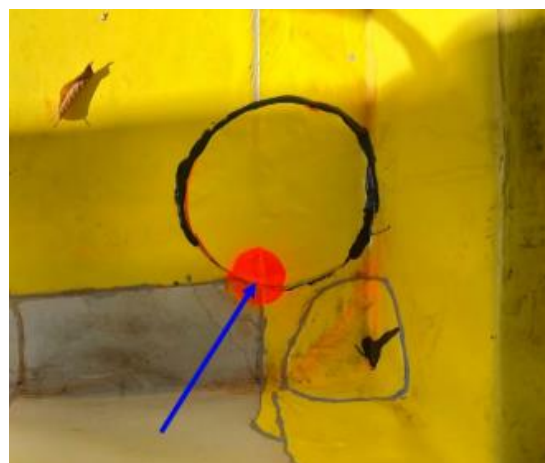
Sedm defektů, viz Obr. 85 – 88, ve zkoumané ploše, bylo způsobeno nevhodně zapraveným svárem ve spojích. Přitom se může jednat o kapilární netěsnosti.

**Zjištěné závady a povrchová poškození by měla být odborně zapravena obdobným materiálem z místa poruchy, resp. přepracována.**

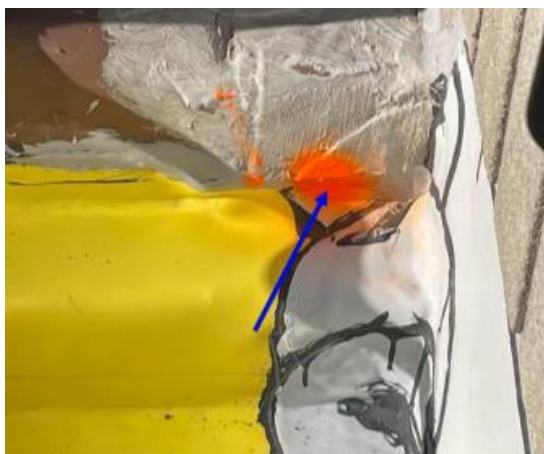
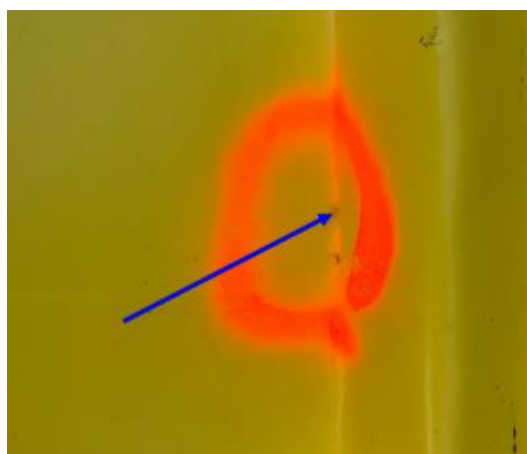
**Jeden defekt**, viz obr. 90, ve zkoumané ploše, byl způsobený mechanickým poškozením. Byla tak prokazatelně poškozena hydroizolační vrstva.

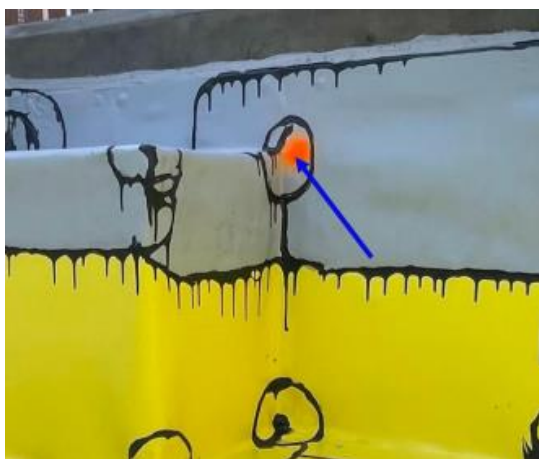
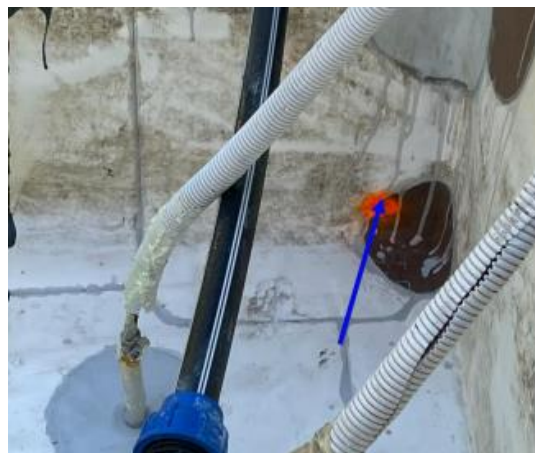
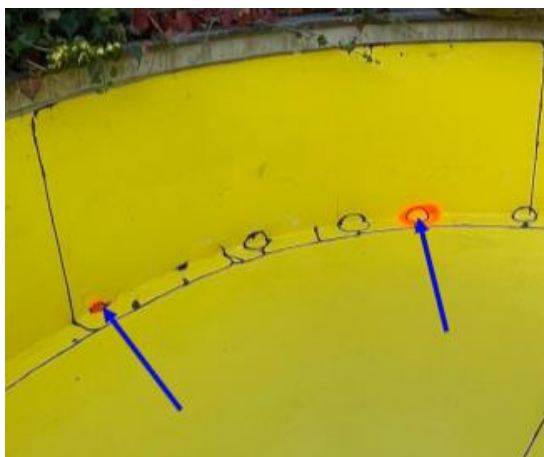
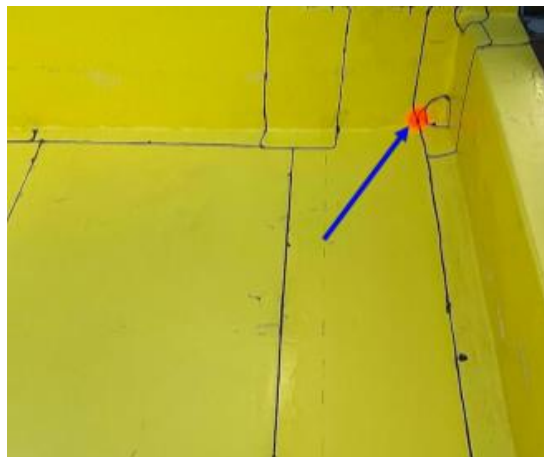
**Pět defektů**, viz Obr. 91 – 94, ve zkoumané ploše bylo způsobeno nevhodně zapraveným svárem ve spojích. Přitom se může jednat o kapilární netěsnosti.
