Stavebně technologický projekt
Domov pro seniory Bohnice

Vedoucí bakalářské práce: Ing. Karel Polák, Ph.D.
1. Posouzení projektové dokumentace

1.1. Posouzení předané projektové dokumentace

1.1.1. Posouzení úplnosti a správnosti projektové dokumentace

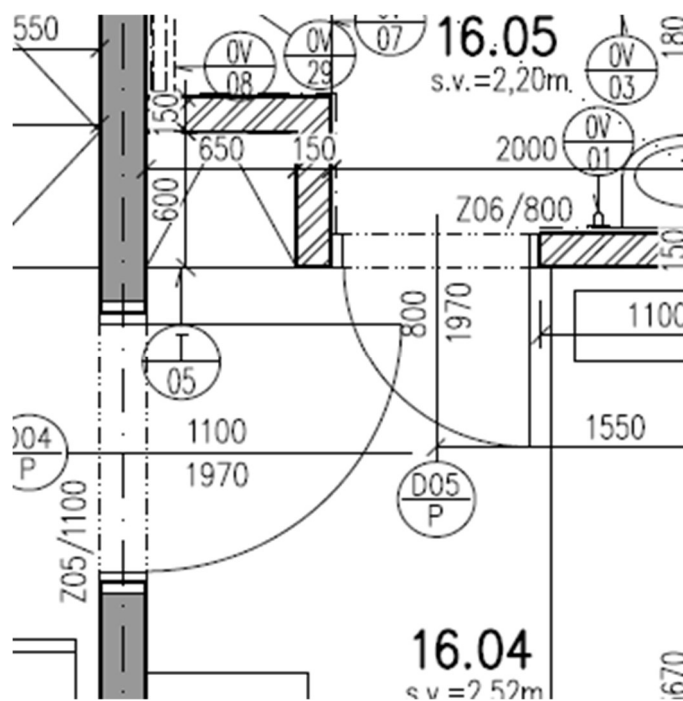
Tato chyba se objevuje několikrát ve všech podlažích v pavilonu 3 i v pavilonu 4.

Obrázek 3 Špatné zvolení způsobu otevírání dveří [zdroj: PD]

Návrh řešení: změna orientace dveří

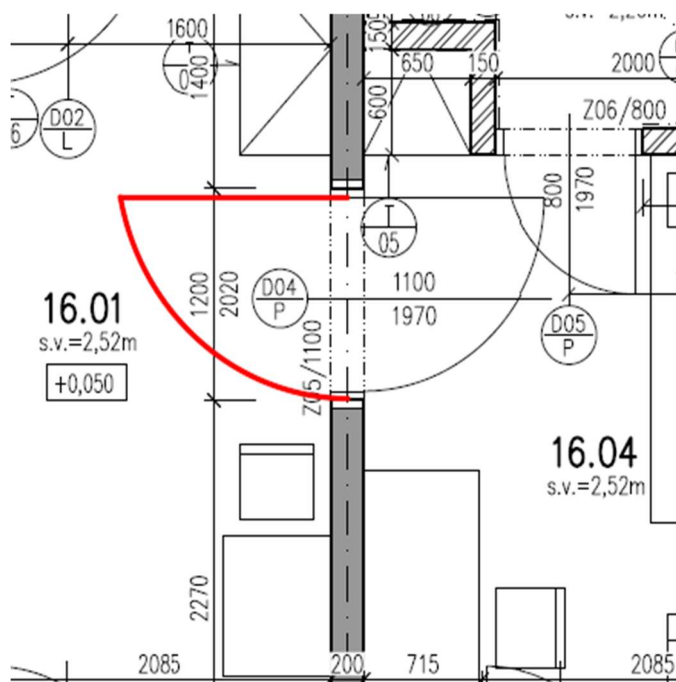
Obrázek 4 Návrh způsobu otevírání dveří [zdroj: PD]

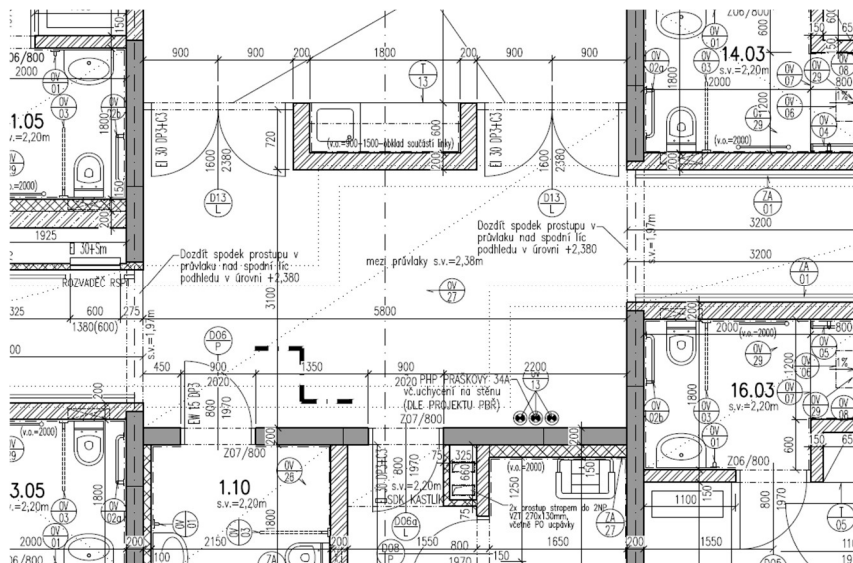
Obrázek 5 Chybějící madla na chodbách v 1-4. NP [zdroj: PD]

Návrh řešení: doplnění madel na chodby

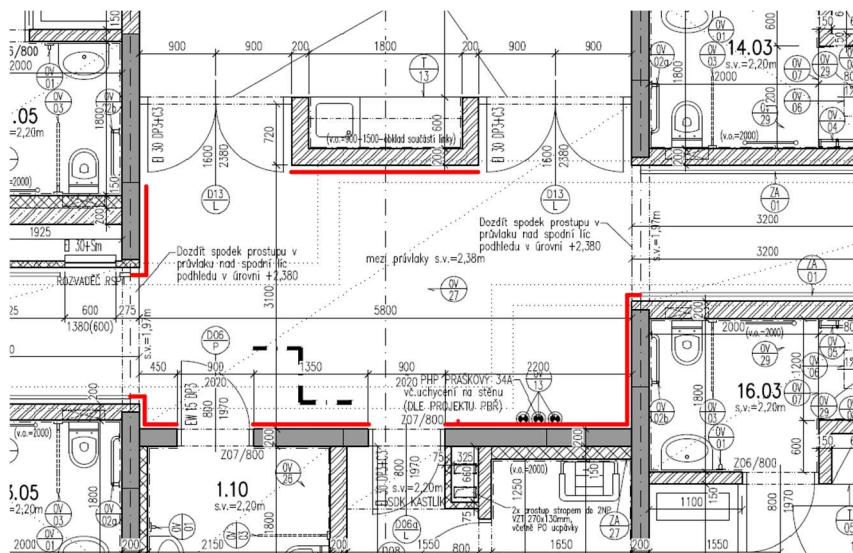
Obrázek 6 Návrh umístění chybějících madel v 1-4. NP [zdroj: PD]

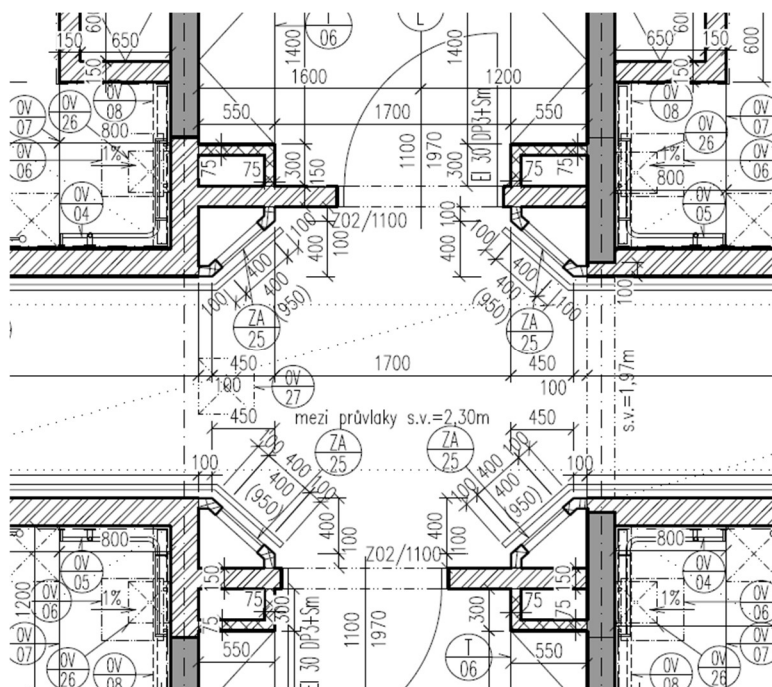
V projektu jsou zakreslené tyto instalační šachty, které jsou podle mého posouzení nesmyslné, protože u každé této instalační šachty je další a vyzdívat tuto šikmou instalační šachtu je náročné.

Obrázek 9 Nesmyslné instalační šachty [zdroj: PD]

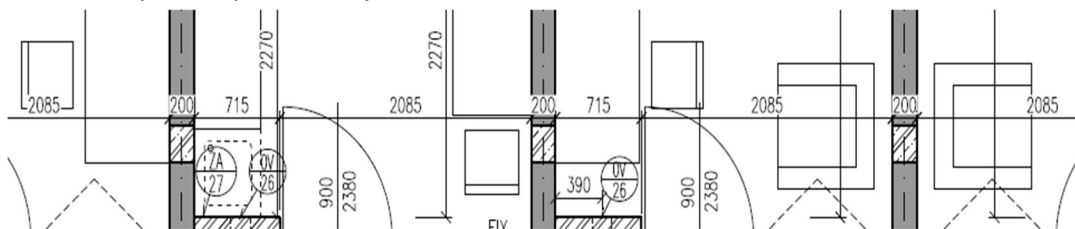
Tato chyba se nachází ve všech podlažích. V železobetonových panelech jsou v půdorysech naznačené sloupy, ale ve výkazu výměr ani v technické zprávě tyto sloupy popsány nejsou. Dle mého soudu se jedná pouze o otvory po bourané nenosné konstrukci, které by měli být značené jinak.

Obrázek 10 Chyba v projektu [zdroj: PD]

Návrh řešení: v rámci opravy by mělo dojít k úpravě dokumentace, tedy ke změně šrafování
