BAKALÁŘSKÁ PRÁCE

NOVOSTAVBA BYTOVÉHO DOMU, JINCE

**1 POSOUZENÍ PŘEDANÉ PROJEKTOVÉ
DOKUMENTACE**

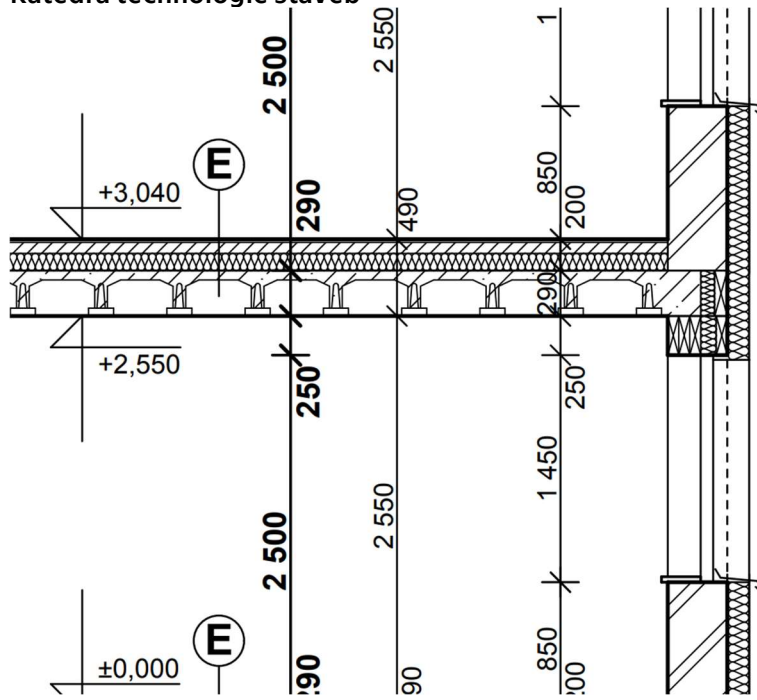
Stropní nosník by měl být osazen alespoň z části na nosné stěně.

Obr. 1 – Nevhodně osazené stropní nosníky [1]

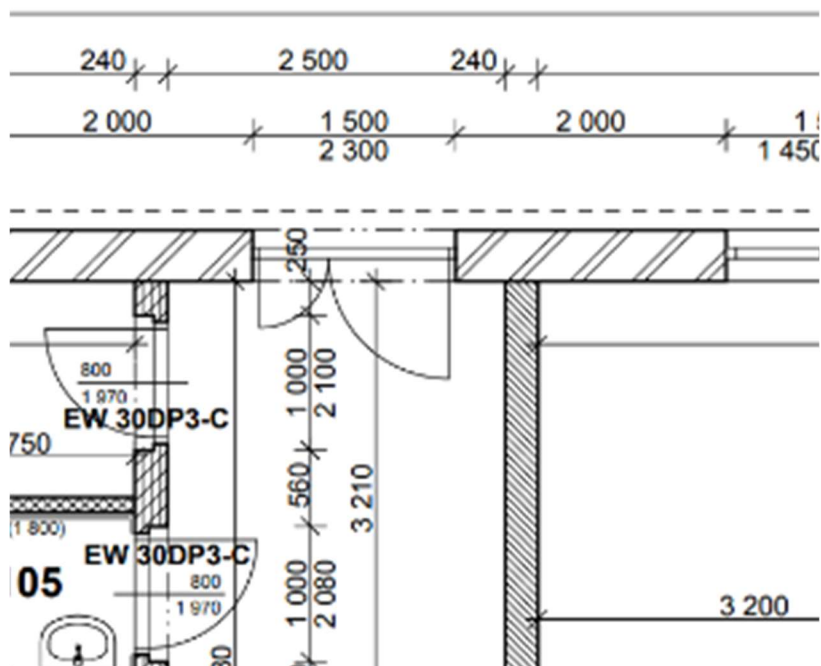
Obr. 3 - Chybějící markýza u vstupu do objektu [1]

Nad vstupem do objektu bych navrhl markýzu z důvodu ochrany proti nepříznivým podmínkám jako je déšť, sníh či silný vítr.

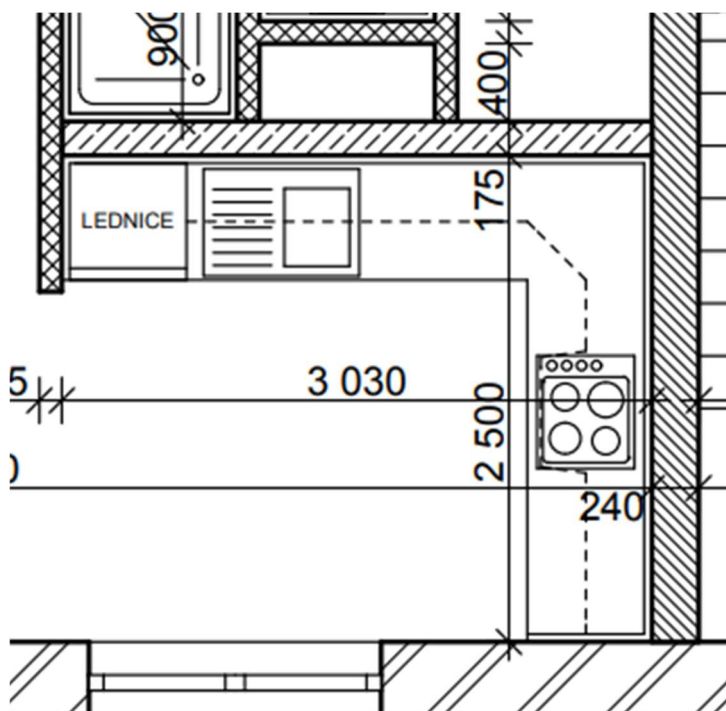
Obklady jsou v projektu zakresleny tenkou plnou čarou. Poté chybí na některých místech výška obkladu a případně od jaké výšky bude obklad osazen. V opravě navrhuji použít velmi tlustou čerchovanou čáru pro obklady a výšku obkladu znázornit do závorek.

Obr. 6 - Stávající zakreslení obkladů [1]
