**STAVEBNĚ TECHNOLOGICKÝ PROJEKT  
OBJEKT A KOMPLEXU ALBATROS KBELY  
1. POSOUZENÍ PŘEDANÉ PD**

<b>Název stavby:</b>	<b>Albatros Kbely – objekt A</b>
<b>Typ objektu:</b>	<b>Bytový dům</b>
<b>Stavebník:</b>	<b>Skanska Residential a.s.</b>
<b>Zhotovitel:</b>	<b>Skanska a.s.</b>
<b>Generální projektant:</b>	<b>EBM Expert, s.r.o.</b>

## 1.2 Oprava projektové dokumentace

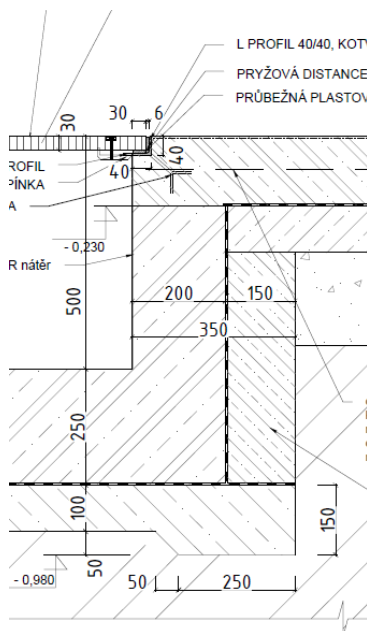
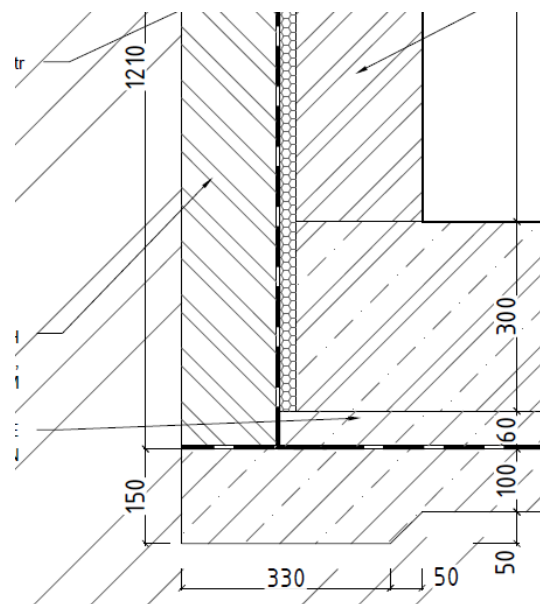
Obrázek 1 – detail jímky v garážích

Obrázek 2 – dojezdu výtahu

Hydroizolace je zbytečně zatažena až pod základovou spáru stěny a chybí náběhový klín při přechodu mezi deskou a stěnou.

Do detailu je přidán náběhový klín z materiálu XPS, který zamezí porušení asfaltového pásu. Asfaltový pás není dotažený až pod základovou spáru stěny. Tímto způsobem se ušetří určité množství materiálu.

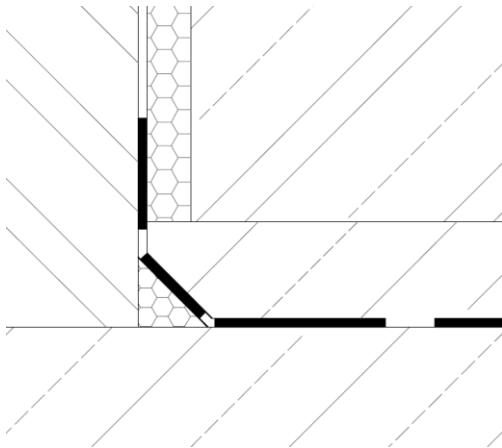
Obrázek 3 – detail s náběhovým klínem

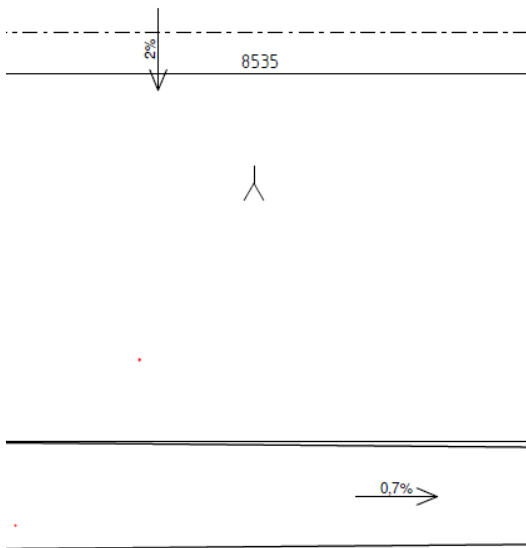
Obrázek 4 – sklon ploché střechy

Sklon je projektovaný na minimum dle normy ČSN 73 1901-1. Střecha by měla být navržena se spádem 3 %, aby nedocházelo k tvorbě kaluží na střeše. <sup>[8]</sup>

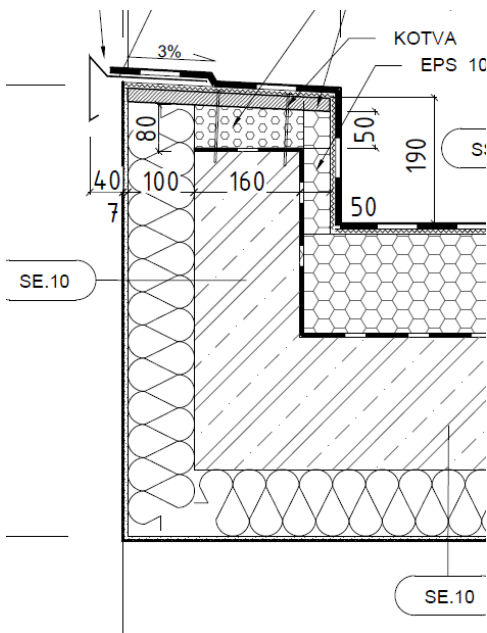
Obrázek 5 – detail atiky

### 1.2.3 Chybějící náběhový klín pro parozábranu střechy

Pod parotěsnou zábranu mezi přechodem střechy a atiky byl přidán náběhový klín z materiálu XPS.

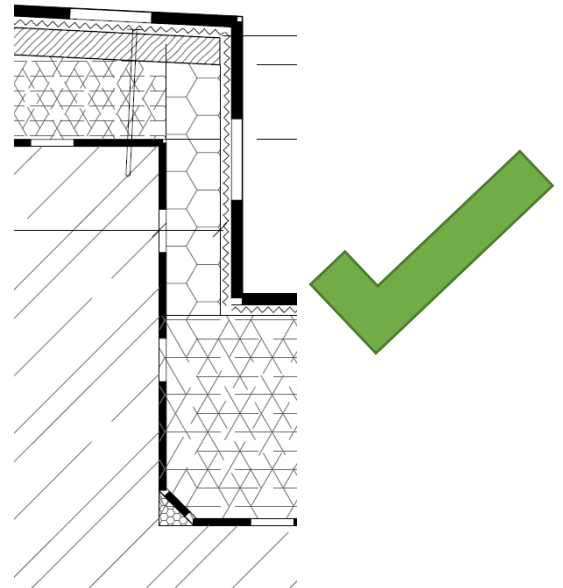
Obrázek 6 – detail s náběhovým klínem

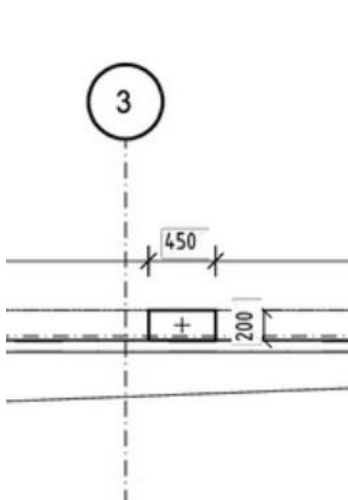
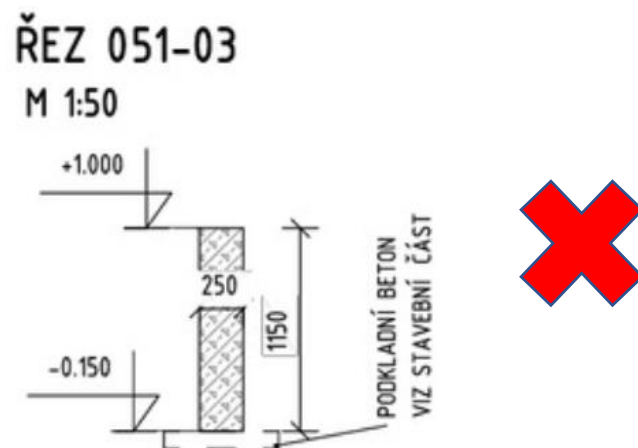
Obrázek 7 – sloup v 1.PP

Obrázek 8 – stěna v 1.PP

Sloup má průřez 450×200 mm, zatím co stěna má tloušťku 250 mm, a tak vzniká detail, který se velice obtížně bední. Výhodnější řešení by bylo zvětšení průřezu na tloušťku stěny.
