BAKALÁŘSKÁ PRÁCE

**Stavebně technologický projekt
Bytový dům – Praha, Lehovec**

**1. Posouzení předané projektové
dokumentace**

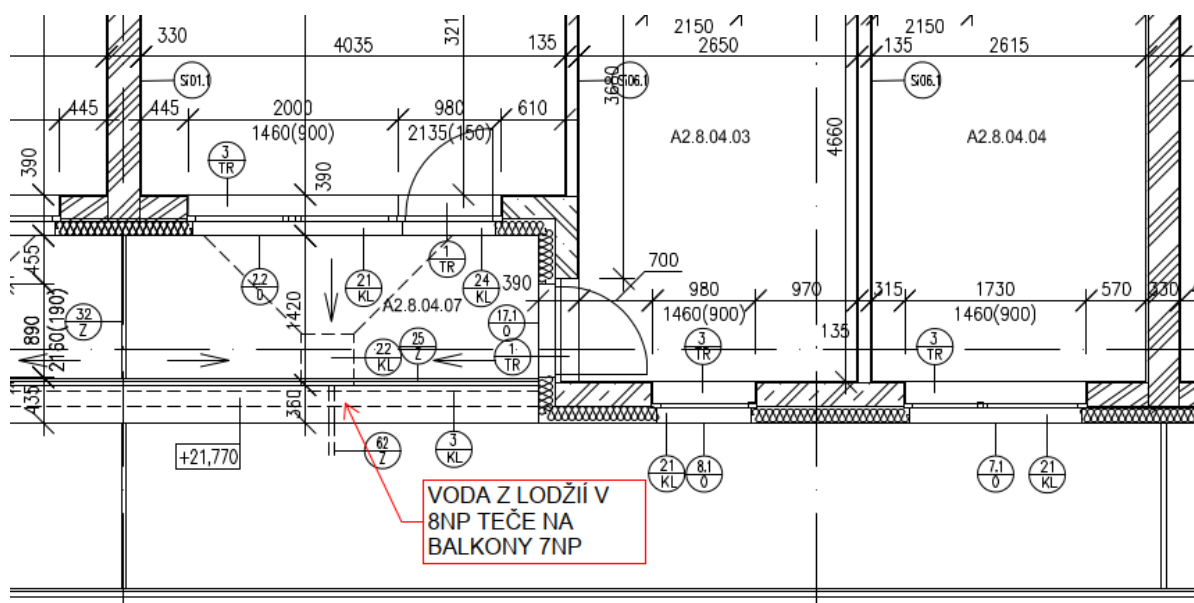
Odvodnění je navrženo pomocí přeпадů, kdy voda padá na terasy bytů v 1.NP a na veřejnou ulici

Obr. 2: Nevhodně navržené odvodnění balkonů a lodžii [Zdroj: PD]

Optimální řešení: Odvodnění pomocí liniových žlabů – 7.NP, odvodnění lodžii v 8.NP stáhnout dovnitř dispozice, kde by byly realizovány stoupačky dešťové kanalizace, případně do fasády (méně optimální řešení)

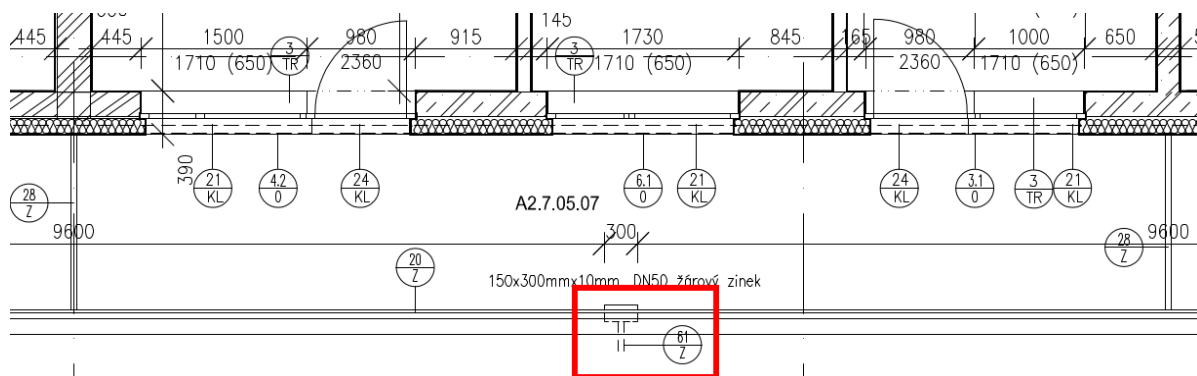
Obr. 3: Nevhodně navržené odvodnění balkónů a lodžií [Zdroj: PD]

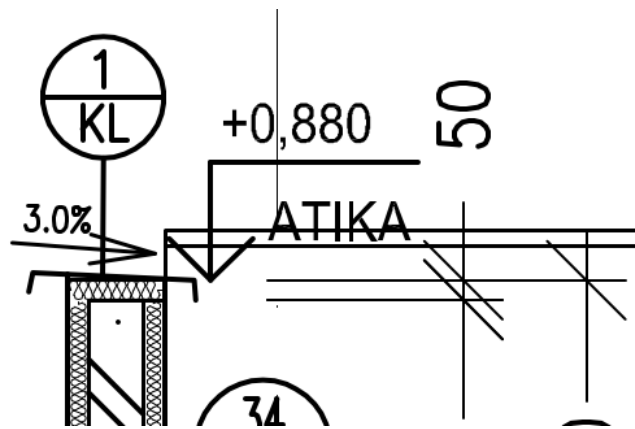
Na atice teras v 1.NP a atice střechy je chybně navržený spád 3%.

Obr. 5: Nedostatečný spád atiky [Zdroj: PD]

Optimální řešení: Dle ČSN 73 1901 je min. sklon 5,24%
