**ČESKÉ VYSOKÉ
UČENÍ TECHNICKÉ
V PRAZE**

**FAKULTA
STAVEBNÍ
KATEDRA TECHNOLOGIE STAVEB**

**DIPLOMOVÁ
PRÁCE**

**STAVEBNĚ TECHNOLOGICKÝ PROJEKT
DOMOV PRO SENIORY, BOR
1 POSOUZENÍ PŘEDANÉ PROJEKTOVÉ
DOKUMENTACE**

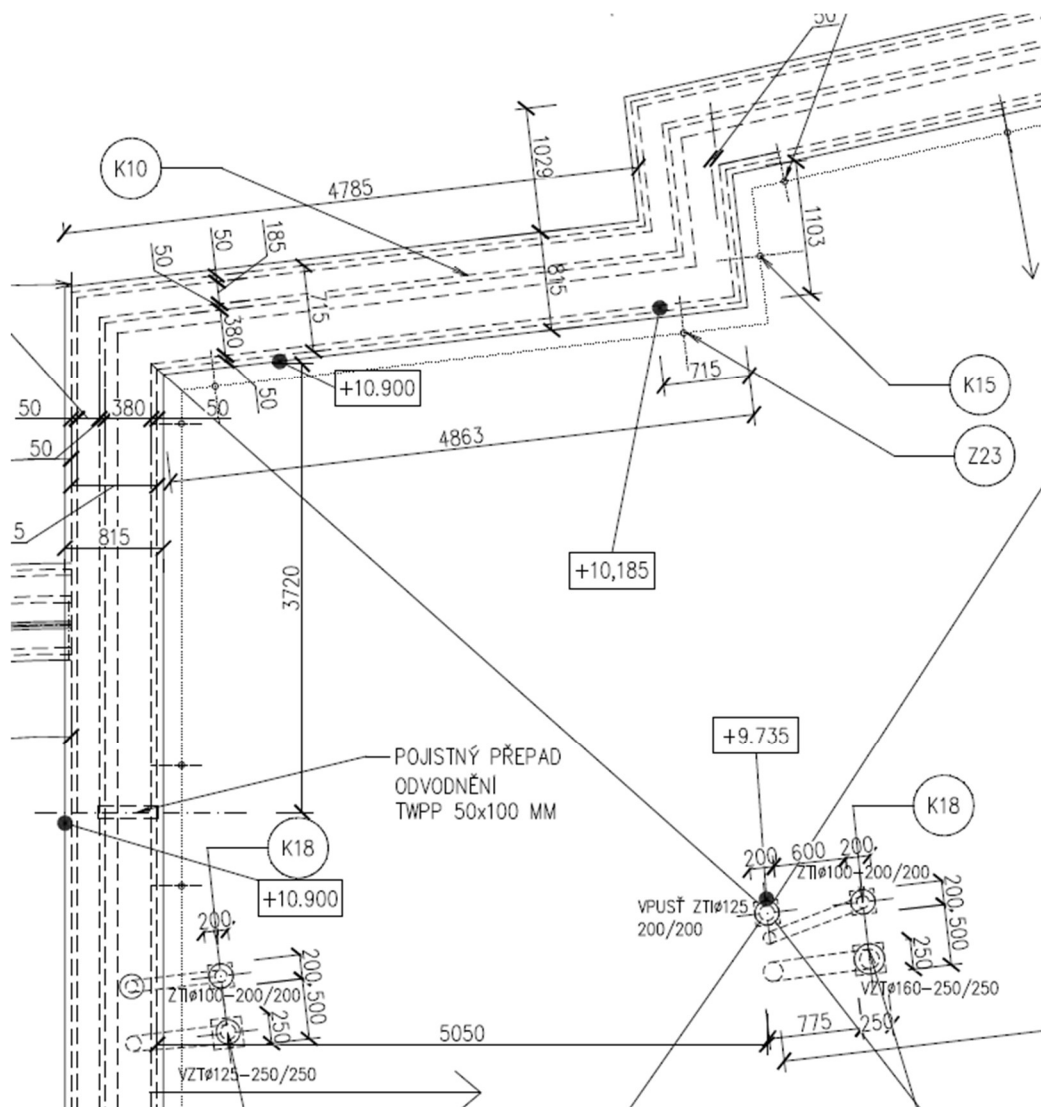
Obrázek 1: Výsek půdorysu střechy [zdroj PD]

Ve výkresech půdorysu střechy a řezech objektu není uveden sklon ploché střechy a sklon atikových plechů. Ve výkresech řezů a půdorysů jednotlivých podlaží není uveden sklon u balkonů a lodžii. Obecně je uvedeno pouze výškové řešení vzhledem k $\pm 0,000 = 1.NP$. Z výkresu střechy je patrný pouze směr spádování do odtokové vpusti.

Navržené řešení: Zakreslení šipek do příslušných výkresů ve směru spádu, označení sklonu procenty (stupni). Minimální sklon dle ČSN 73 1901-1 Navrhování střech – Část 1: Základní ustanovení [13].

- Plochá střecha – doporučení min. 3 %
- Krytí atik – min. $3^\circ = 5,24\%$
- Balkóny, lodžie – doporučení 1 % – 2 %

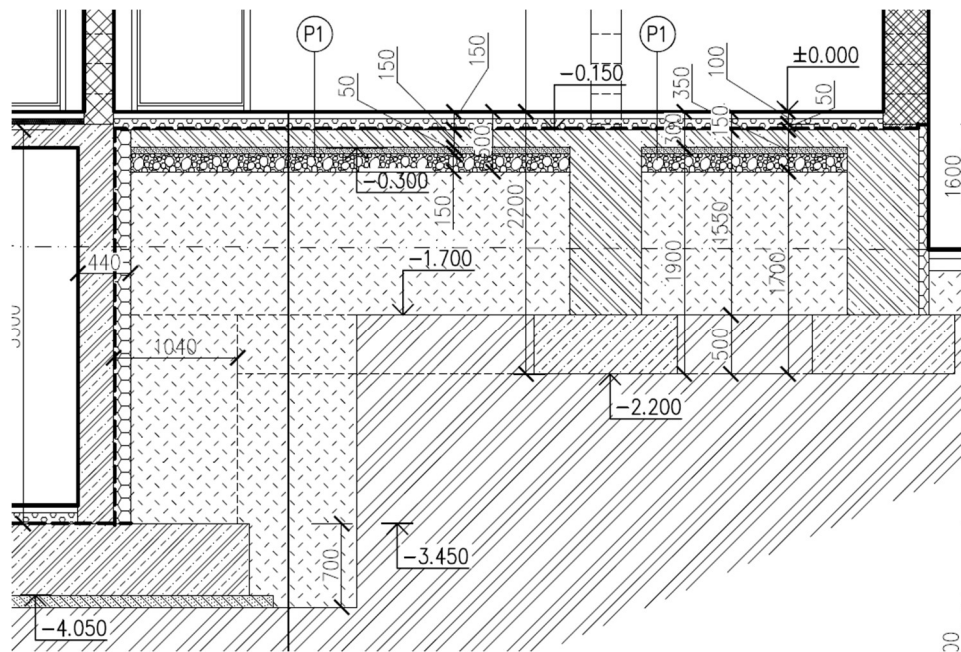
Obrázek 7: Výsek řezu A-A', detail založení 1.NP [zdroj PD]

Objekt je založen ve dvou výškových úrovních. Cca 80 % plochy 1.NP je podsklepeno. Způsob založení 1.PP je řešen pomocí základové desky typu „bílá vana“ tl. 600 mm. 1.NP je založeno na základových pasech z prostého betonu a železobetonu. Na základových pasech je následně realizována železobetonová podkladní deska (C 25/30 + KARI 100x100x8). Autor chybně značí tuto konstrukci jako „základovou desku“.

Navržené řešení: Dle ČSN EN 1997-1 Eurokód 7: Navrhování geotechnických konstrukcí – Část 1: Obecná pravidla [14] se nejedná o základovou konstrukci. Návrhem je přejmenování konstrukce na podkladní železobetonovou desku.

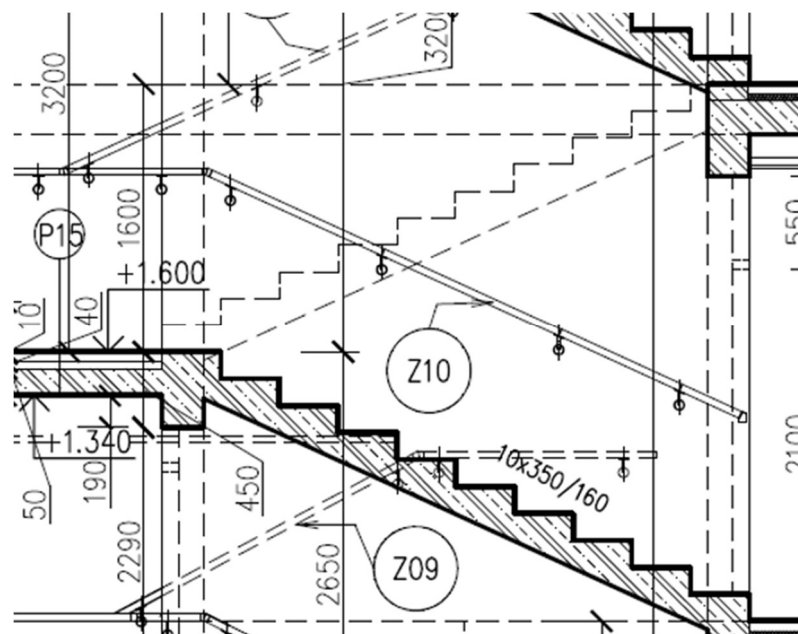
Obrázek 13: Výsek řezu B-B', detail schodiště [zdroj PD]

Ve výkresech řezů a půdorysů objektu není číslován první a poslední schod v rameni schodiště. Chybí popis rozměrů schodiště vždy v rameni za výtahem. V následním rameni je text popisu prohozený.

Navržené řešení: Doplnění číslování schodišťových stupňů, doplnění rozměrů ramene schodiště dle ČSN 01 3420 Výkresy pozemních staveb – Kreslení výkresů stavební části [15].

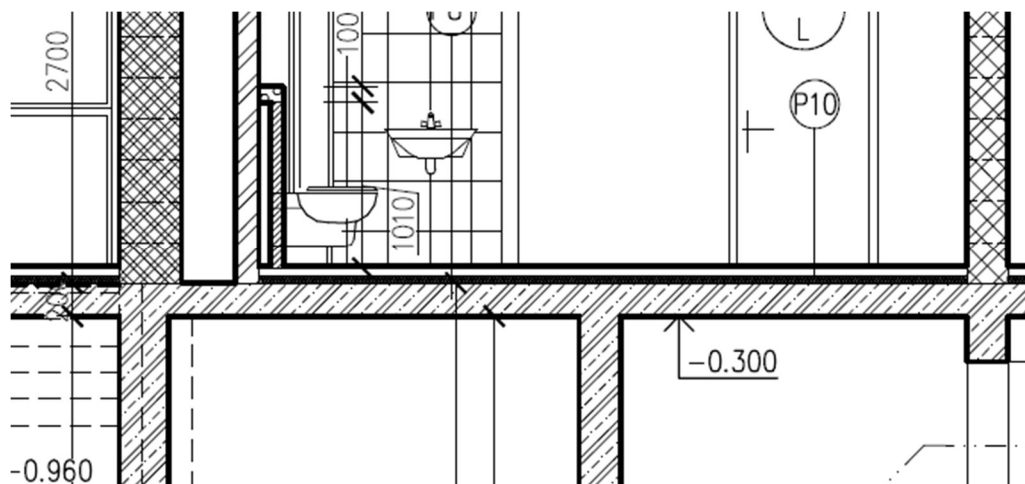
Obrázek 15: Výšek řezu A-A', detail stropní konstrukce 1.PP [zdroj PD]

Pro suterénní prostory 1.PP je navrhovaná vnitřní teplota prostředí 10 °C resp. 15 °C. V obytných místnostech a místnostech se sociálním zařízením v 1.NP je navrhovaná teplota 20 °C resp. 25 °C. Dělicí stropní konstrukce není však nijak tepelně izolována. Především v otopné sezóně tak bude docházet k velikým tepelným ztrátám směrem do suterénu.

Navržené řešení: Zaizolování stropní konstrukce (včetně svislých konstrukcí do výšky 600 mm od stropu) minerální izolací v min. tloušťce 80 mm. Volba materiálu především z důvodu požární bezpečnosti. V místech, kde není 1.NP podsklepeno obsahuje již souvrství podlahy tepelnou izolaci typu PIR o tloušťce 80 mm.

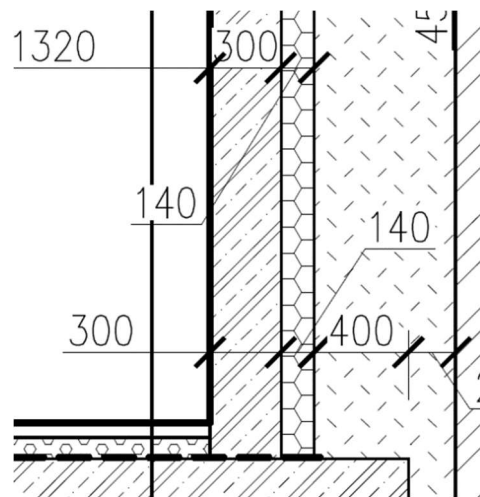
Obrázek 17: Výsek řezu C-C', detail suterénní stěny [zdroj PD]

V prostorách 1.PP je vnější izolace objektu v přímém kontaktu se zeminou ze zpětných zásypů. Časem tak může dojít k degradaci a poškození izolačních desek. Jako lepicí hmota na tepelnou izolaci je navržena asfaltová stěrka, která však dle výrobce neslouží jako lepicí hmota nýbrž jako hmota pro utěšňování staveb pod úrovní zeminy.

Navržené řešení: Do souvrství suterénních stěn je nutné dodat separační a ochranou vrstvou ve formě nopové fólie a netkané textilie z polypropylenu, 300 g/m². V případě použití asfaltové stěrky je nutné dodržovat postup výrobce [16], podle kterého je nutné na čerstvou těsnící vrstvu stěrky položit ochranou a kluznou textilií a následně vyrovnat. Pro lepení izolačních desek je vhodnější použít cementové lepidlo, popř. polyuretanovou lepicí pěnu.

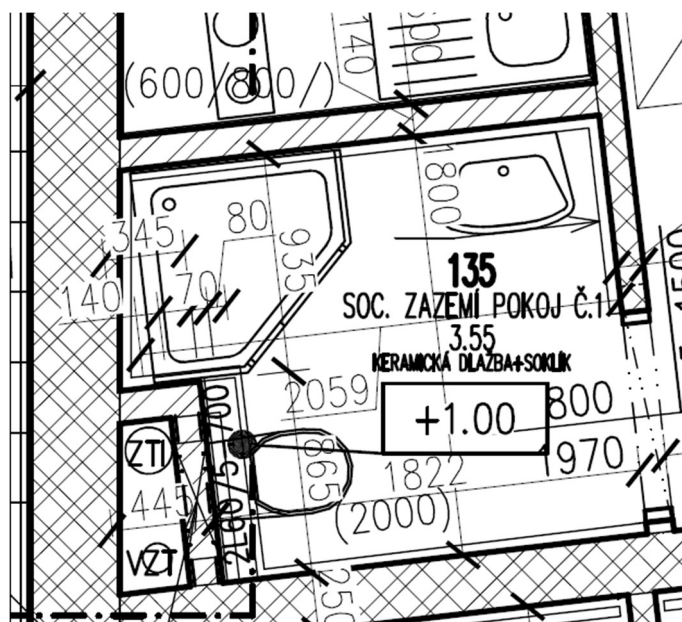
Obrázek 22: Výsek půdorysu 1.NP, místnost 135 [zdroj PD]

Ve výkresové části je zakresleno a uvedeno, že povrchy stěn v místnostech se sociálním zařízením a povrchy stěn nad kuchyňskou linkou budou provedeny z vápenocementové omítky. V D technické zprávě je naopak napsáno, že stěny v těchto prostorách budou obloženy keramickými obklady. Tomu odpovídá i uvedení výšky obkladů ve výkresech.

Navržené řešení: Do prostor koupelen, sociálních zařízení, kuchyně je vhodné umístění keramických obkladů. Výška obložení se v prostorách domova pro seniory řídí dle ČSN 73 4108 Hygienická zařízení a šatny [17]. Správné zakreslení obkladů dle ČSN 01 3420 Výkresy pozemních staveb – Kreslení výkresů stavební části, je jednou velmi tlustou čerchovanou čarou.
