**Posouzení vedení nákladní dopravy mezi silnicemi  
I/3 a II/137 v Táboře a okolí**

Diplomová práce

2024

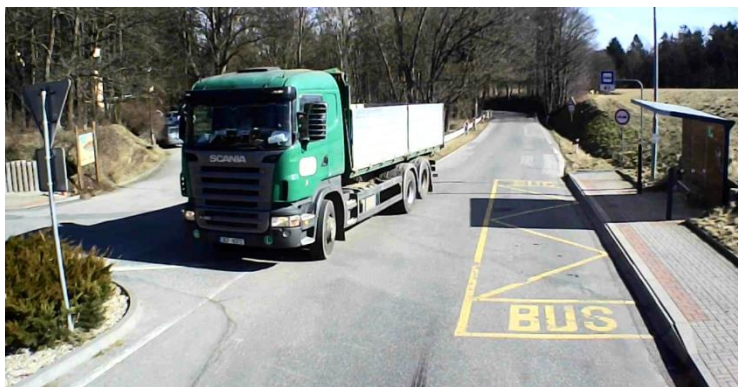
Nákladní vozidlo nám následně umožnilo průjezd tak, že najelo více do odbočného ramene křižovatky a my jsme tedy kolem něj mohli bezpečně projet (obrázek 17). Návěš stál na hlavní pozemní komunikaci přibližně po dobu 15 s. V příloze č. 4 je tato křižovatka zobrazena bodem 11.

Obrázek 17 - Úhybný manévr pro bezpečné míjení dvou nákladních vozidel; zdroj: vlastní fotografie

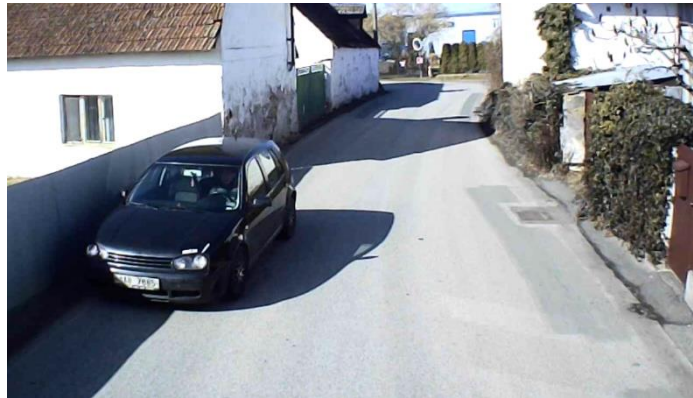
Zhruba v čase 11:58:50 začíná průjezd přes tři směrové oblouky popsané již u rychlostního grafu výše jako deficit č. 40 v příloze č.9 a v příloze č. 5 jako bod 7. Míjeli jsme se dvěma osobními vozidly a z obrázku č. 20 je patrné, že i míjení se o osobním vozidlem je zde problémové. Znovu rychlost klesala až pod 10 km/h.

Obrázek 20 - Problémové míjení se i s osobním vozidlem v obci Zhoř u Tábora; zdroj: vlastní fotografie

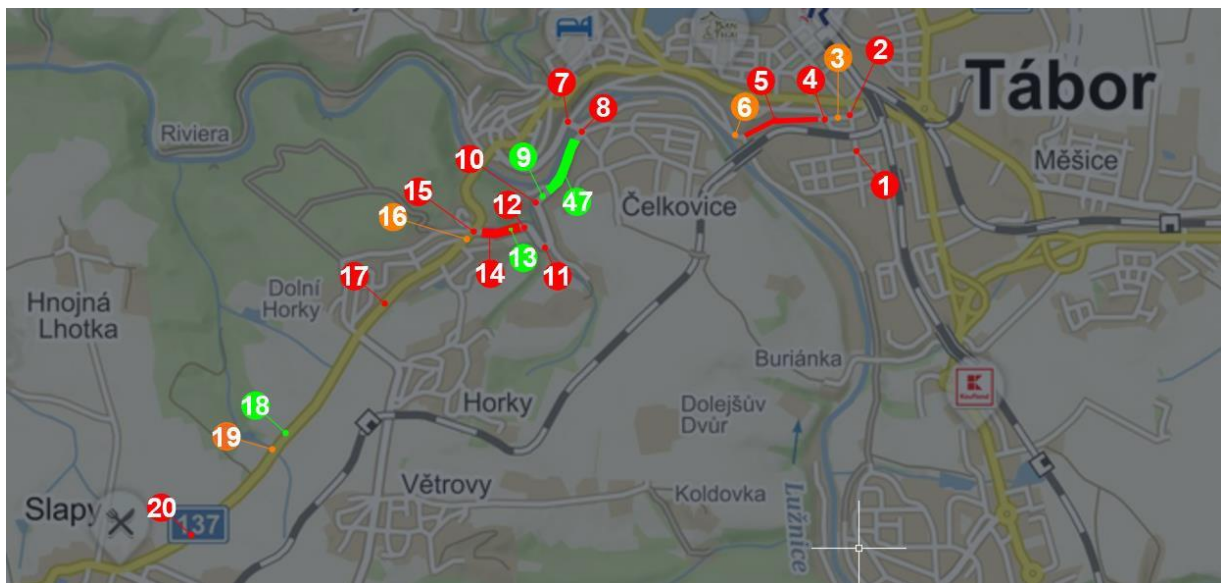
Obrázek 53 – Deficity na trase č. I; zdroj: vlastní tvorba (Legenda: červená = vysoké riziko, oranžová = střední riziko, zelená = nízké riziko)

Na sledované trase č. I bylo celkem nalezeno 21 deficitů (obrázek 53 a příloha č. 1.4), jejichž úroveň rizika a složitost opatření je uvedena v tabulce 19. Podrobný popis těchto deficitů je uveden v příloze č. 9, konkrétně se jedná o deficity č. 1-20 a 47. Na této trase vzniká navíc problém v podobě železničního přejezdu, u kterého je dlouhá čekací doba při průjezdu vlaku. Stojící vozidla mohou zasahovat až do prostoru křižovatky Husinecká x Rokycanova, případně až ke křižovatce Rokycanova x Soběslavská. Stejný problém může nastat v opačném směru ke křižovatce Komenského x Hromádkova. Především při stání nákladních vozidel v koloně vzniká vysoké riziko zásahu této kolony až do míst zmíněných křižovatek.

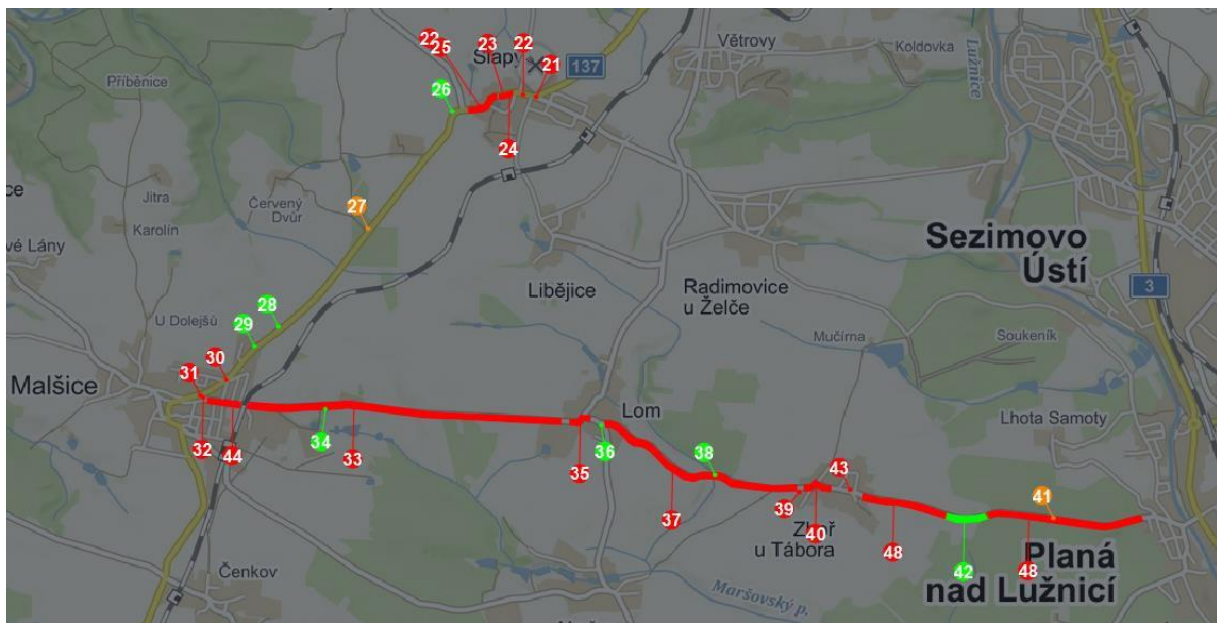
Obrázek 54 – Deficity na trase č. II; zdroj: vlastní tvorba (Legenda: červená = vysoké riziko, oranžová = střední riziko, zelená = nízké riziko)

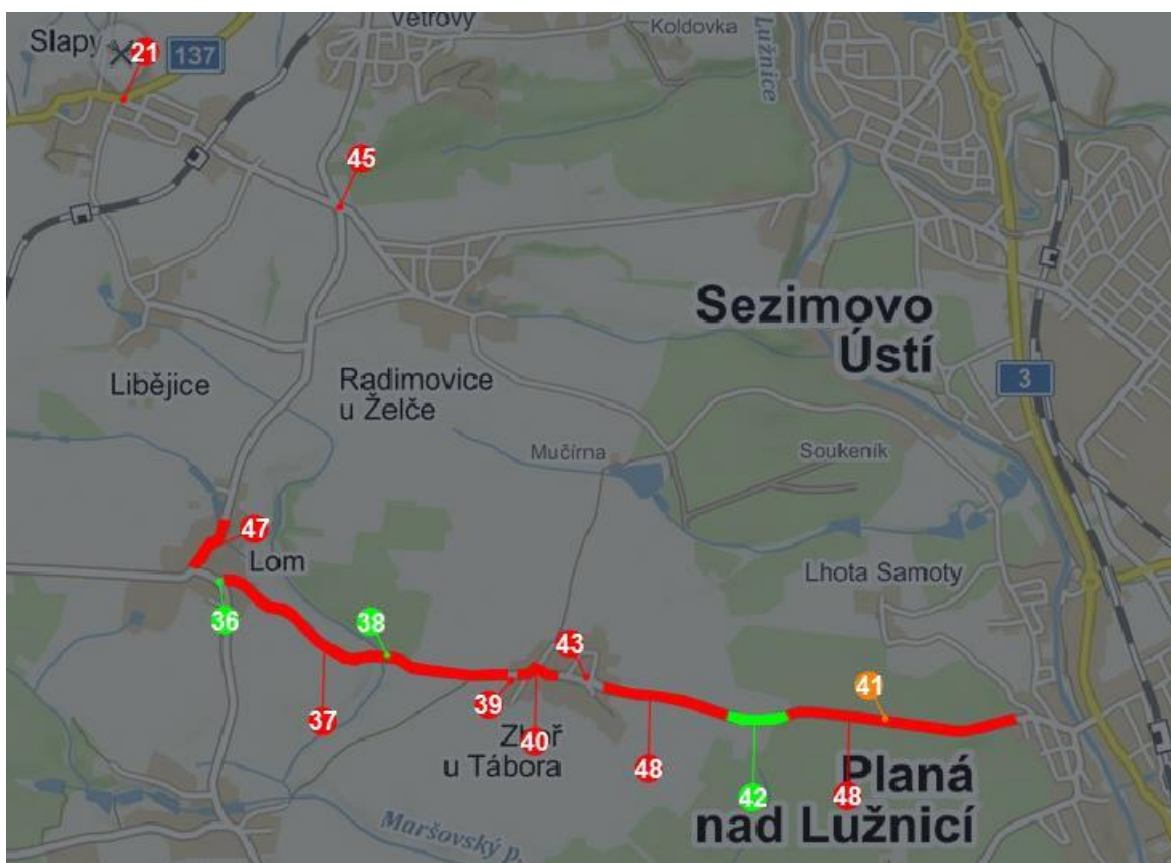
Obrázek 55 – Deficity na trase č. III; zdroj: vlastní tvorba (Legenda: červená = vysoké riziko, oranžová = střední riziko, zelená = nízké riziko)

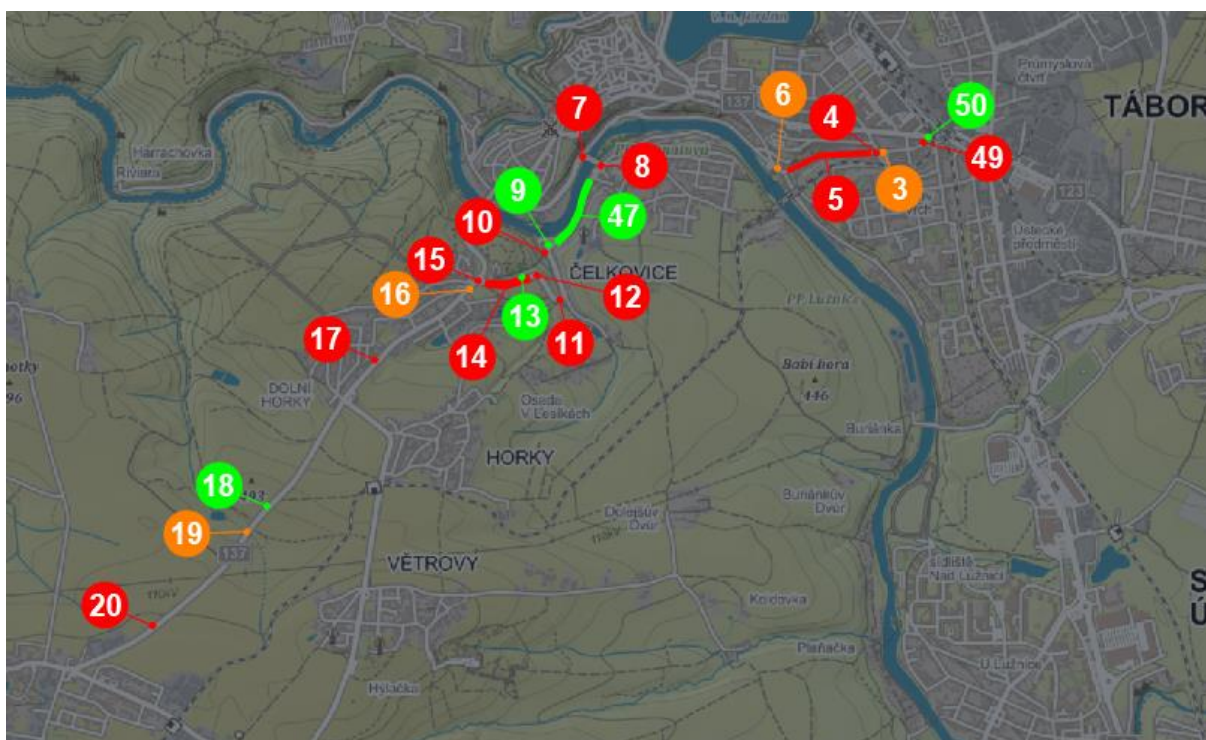
Obrázek 56 - Deficity na trase č. IV; zdroj: vlastní tvorba (Legenda: červená = vysoké riziko, oranžová = střední riziko, zelená = nízké riziko)
