**STUDIE ŘEŠENÍ SILNIČNÍ DOPRAVY V  
JIHOVÝCHODNÍ ČÁSTI MĚSTA MLADÁ  
BOLESLAV**

DIPLOMOVÁ PRÁCE

Bc. Adéla GAJDOVÁ

Praha, 25. května 2015

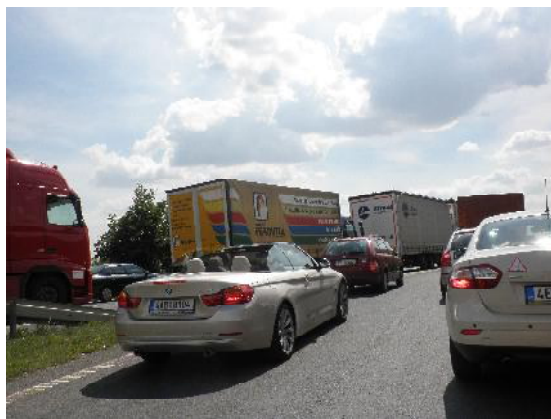
Požadavek na připojovací pruh u rychlostní komunikace s danou návrhovou rychlostí je 255 m [19]. Tento požadavek splňuje pouze průpletový úsek. Ostatní rampy dosahují hodnot 109 m, 165 m a 172 m. Tyto malé hodnoty a vysoká intenzita tudy projíždějící dopravy přispívají k nebezpečným situacím, potažmo kolizím. Z hlediska bezpečnosti jsou takto krátké připojovací pruhy nevyhovující.

z důvodu stáří rychlostní komunikace není. Z tohoto hlediska opět dochází k nebezpečným situacím, případně kongesci na průpletovém úseku a zastavování vozidel na průběžném pruhu rychlostní komunikace (viz foto 5.1).

Obrázek 5.1: Kongesce na průpletovém úseku a vzniklá kolona i v průběžných pruzích na R10 - foceno z nájezdu z obce Bezděčín

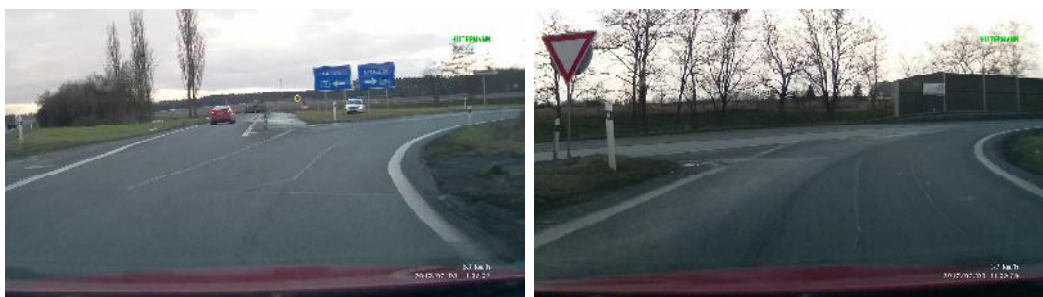
Sjezdy MÚK dále ústí do úrovnových křižovatek. Jako problematický byl analyzován sjezd na Mělník a Nymburk. Jedná se o jeden odbočovací pruh, který se za směrovým obloukem rozděluje do dvou směrů a končí dvěma stykovými křižovatkami. Ve směru na Mělník je křižovatka zvýrazněna barevnými směrovými sloupky a řidiči zde musí zastavit a dát přednost v jízdě. Díky reflexnímu zvýraznění je lépe vidět SDZ, ale vozidla přijíždějící po hlavní silnici mají často vysoké rychlosti a vzhledem ke směrovému oblouku, ze kterého po hlavní komunikaci přijíždí, je řidiči sjíždějící z rychlostní silnice vidí na poslední chvíli. Omezení rychlosti je v tomto místě na 70 km/h. Toto místo se jeví z hlediska bezpečnosti jako problematické.

Zároveň zde není dodržen princip psychologické přednosti. Jak bylo zmíněno, rampa je přirozeně vedena do oblouku a na konci je přerušena předností v jízdě. Řidič má ale pocit, že by měl dále pokračovat v jízdě po hlavní komunikaci bez dávání přednosti. Situaci na sledovaném sjezdu si lze prohlédnout na obrázcích 5.2 a 5.3.

Obrázek 5.2: Sjezd na Mělník a Obrázek 5.3: Ostrý úhel odbočení u sjezdu na Nymburk

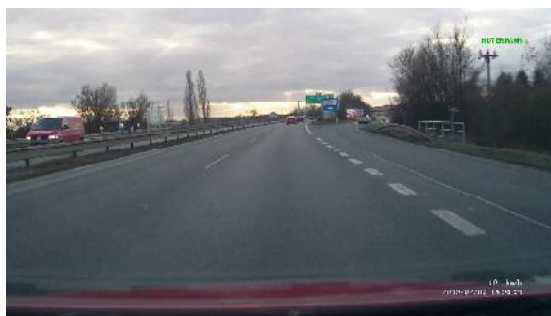
Obrázek 5.4: Krátké svodidlo bránící nárazu do zábradlí

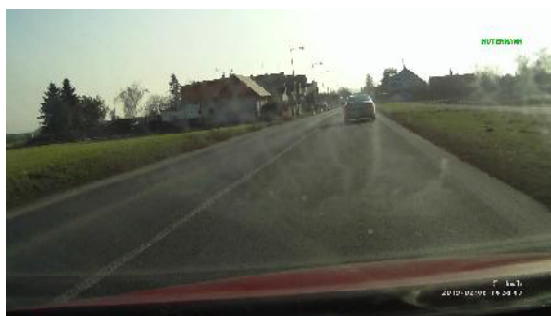
Obrázek 5.6: Absence vjezdové brány při vjezdu do obce Bezděčín

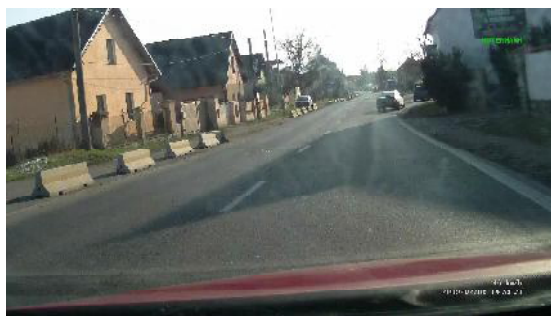
Obrázek 5.8: Betonová svodidla na kraji vozovky v obci Bezděčín

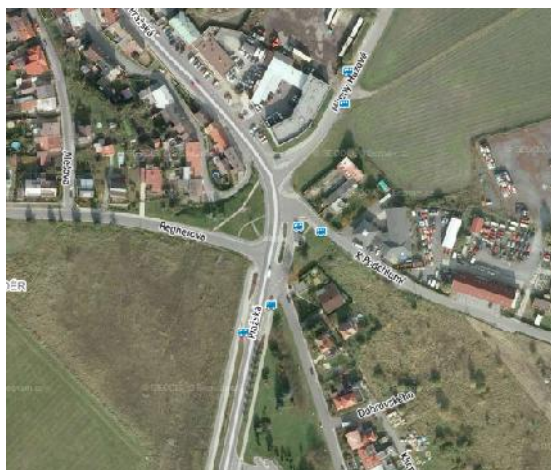
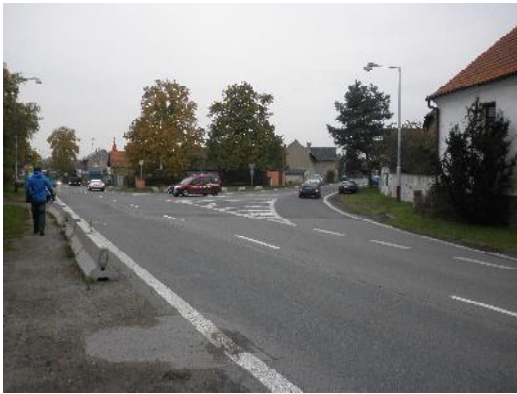
Tato křižovatka je vyznačena VDZ, ale dopravní stíny dosahují velkých rozměrů a řidiči nejsou nuceni k dodržování určených směrů. Celková situace křižovatky je patrná z obrázku 5.10. Jako vhodnější řešení této křižovatky je použití dopravních ostrůvků, tedy fyzické

Obrázek 5.9: Letecký snímek křižovatky na Hejtmánce (Zdroj: [6])

Obrázek 5.10: Dopravní stíny u křižovatky v Bezděčíně

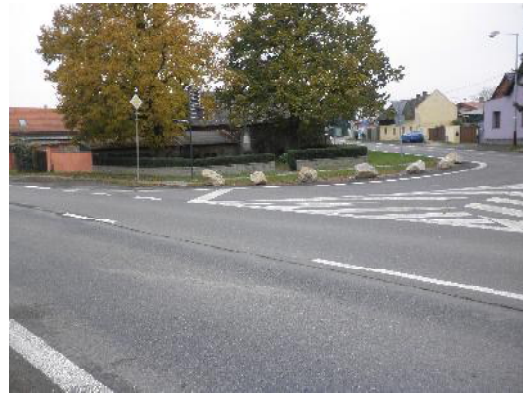
Obrázek 5.11: Ostrý úhel odbočení u křižovatky v Bezděčíně

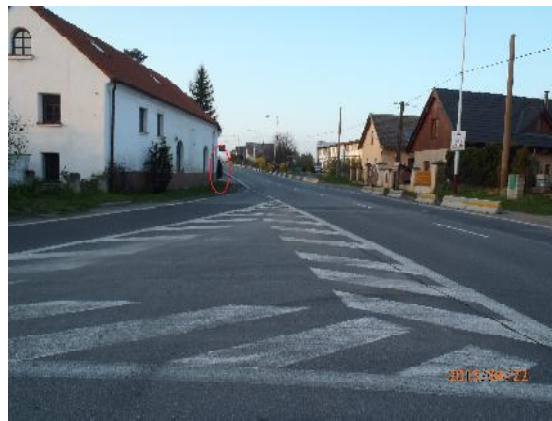
Dalším problémem křižovatky je rostoucí zeleň, která při odbočování doleva z vedlejší silnice omezuje rozhledové poměry, jak je vidět na obrázku 5.12. Zde je navrženo oslovení vlastníka příslušného objektu a požádání o nápravu a zastřížení keře, aby nedocházelo k omezení rozhledových poměrů. (

Obrázek 5.12: Vyznačená zeleň, která omezuje dopravní poměry v křižovatce

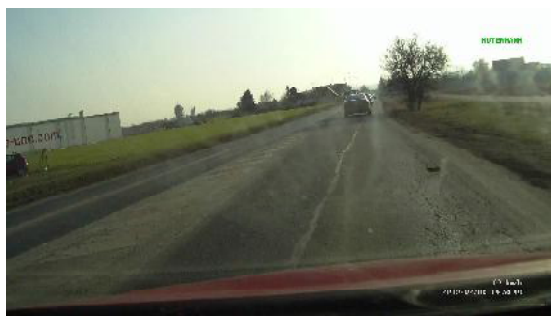
Při prohlídce byla zjištěna zhoršená kvalita vozovky na ulici Pražská v obou směrech. Na komunikaci byl proveden na několika místech překop a došlo zde ke změně nivelety oproti okolí. Na vozovce se dále vyskytují vyjeté koleje. Z hlediska makro a mikro struktury bylo možné provést pouze optické vyhodnocení. [20] Na vozovce se vyskytují výtluky a místy dochází ke korozi obrusné vrstvy vozovky. Kvalita povrchu je dostatečná, ale v důsledku vyjetých kolejí (viz obrázek 5.13) by mohlo docházet ke tvorbě kaluží a následnému aquaplaningu. [20]

Obrázek 5.13: Špatný stav vozovky v ulici Pražská

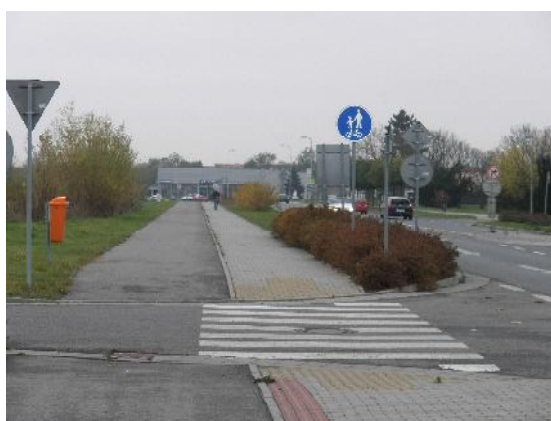
prostoru. Do poloviny své délky je stavebně oddělena, ale je použito SDZ C9a „Stezka pro chodce a cyklisty“ místo správného označení C10a (viz obrázek 5.15). Tato záměna není závažná, ale může způsobit problémy při řešení kolizí mezi chodci a cyklisty. V tomto případě by mělo být jasně určeno, která část komunikace je pro chodce, a která je pro cyklisty.

Obrázek 5.15: Špatné označení stezky a absence přejezdu pro cyklisty

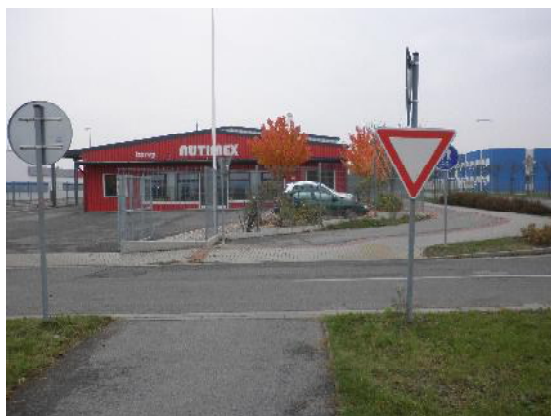
Obrázek 5.16: Absence přechodu pro chodce i přejezdu pro cyklisty

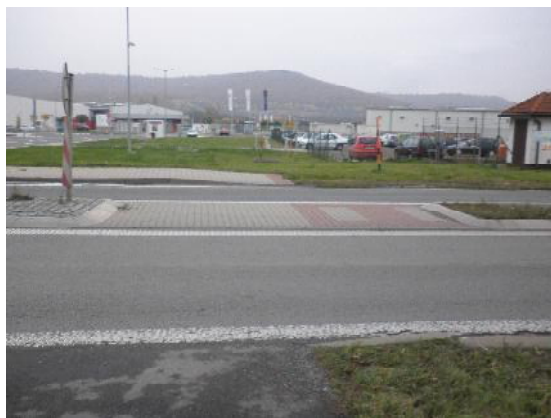
Obrázek 5.17: Špatně užitě prvky pro nevidomé a slabozraké

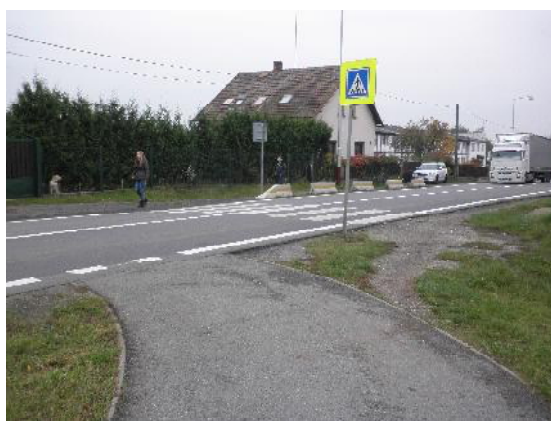
Na začátku obce Bezděčín končí stezka pro chodce a cyklisty a ústí na komunikaci, kde je vyznačen přechod pro chodce, který je odsazen o 5 m od konce stezky (viz obrázek 5.18).

Obrázek 5.18: Odsazený přechod pro chodce mimo končící stezku pro chodce a cyklisty
