Studie proveditelnosti revitalizace toku Musík

Feasibility study of revitalization of the river called Musík

Diplomová práce

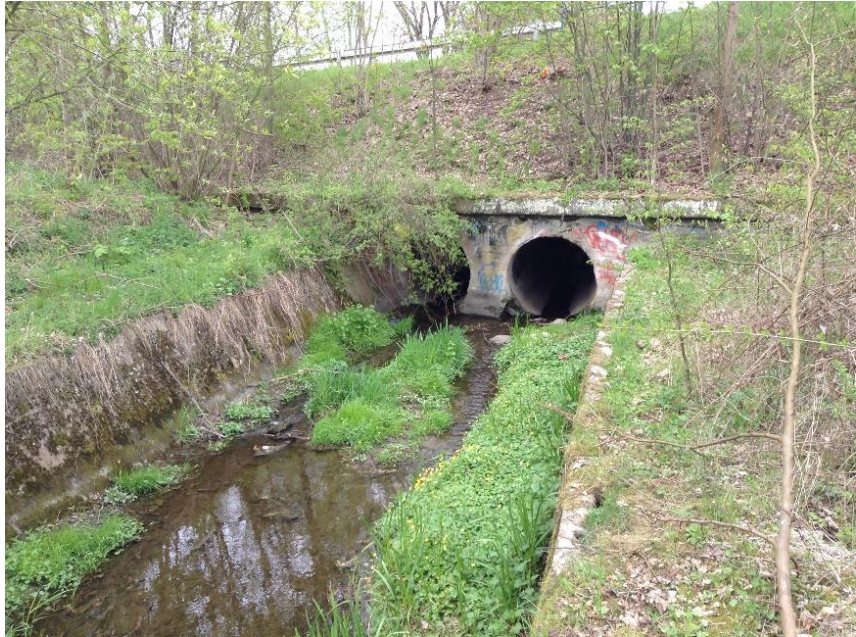
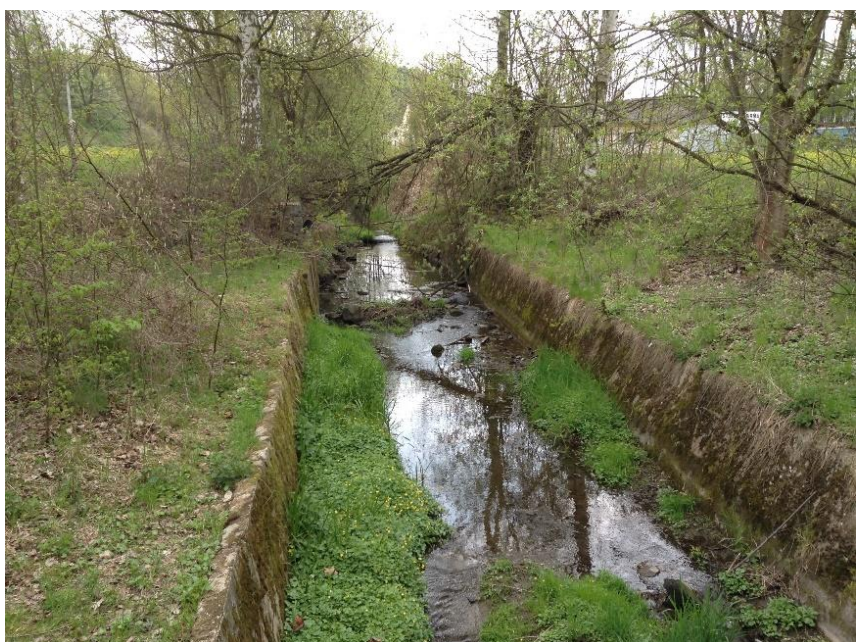
Ř. km 5,749 – 5,777 Usazovací nádrž – obdélníkový průřez, délka 30 m, opevnění břehů betonovými panely tloušťky 300 mm, sklon panelu cca 80°, velmi široké zahluobené koryto šířky 5 m, hloubky, 1,5m, nánosy sedimentu, na němž se nachází vzrostlé byliny – traviny, pryskyřník, spadlé větve stromů do koryta vodního toku, výskyt dřevin třešeň ptačí, javor klen, jasan ztepilý, vrba bílá a bříza bělokorá

Obrázek č. 36 – Usazovací nádrž před propustkem (foceno po vodě)

Obrázek č. 37 – Usazovací nádrž před propustkem (foceno proti vodě)

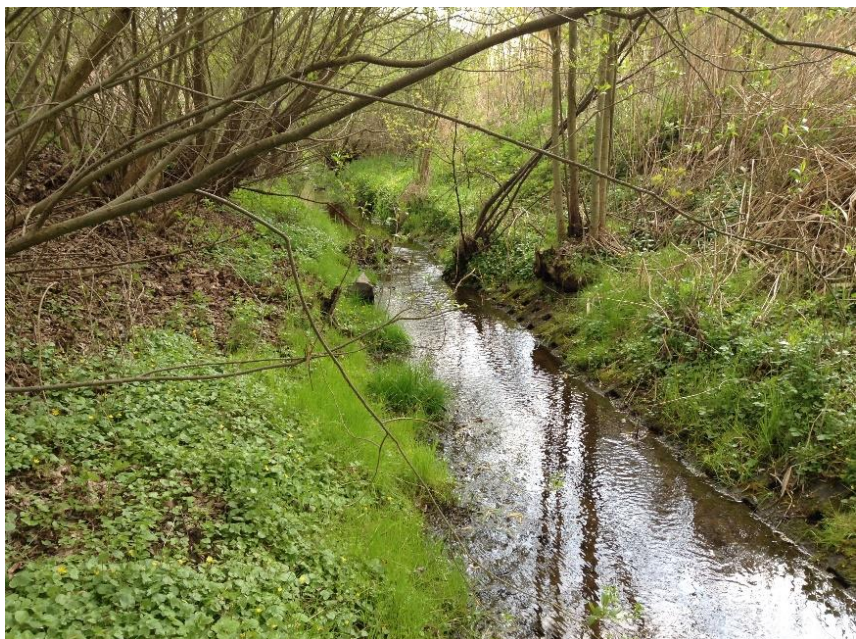
Ř. km 5,778 - 5,842 Přímá část vodního toku, opevnění břehů a dna polovegetačními tvárniciemi, břehy výrazně zarostlé travinami, nejsou již patrné polovegetační tvárnice, v opevnění prorůstají stromy, především vrby bílé, šířka koryta ve dně 2,5 m, hloubka 1,6 m, sklon břehů 1:1,5

Obrázek č. 41 – Přímá část toku (foceno proti vodě)

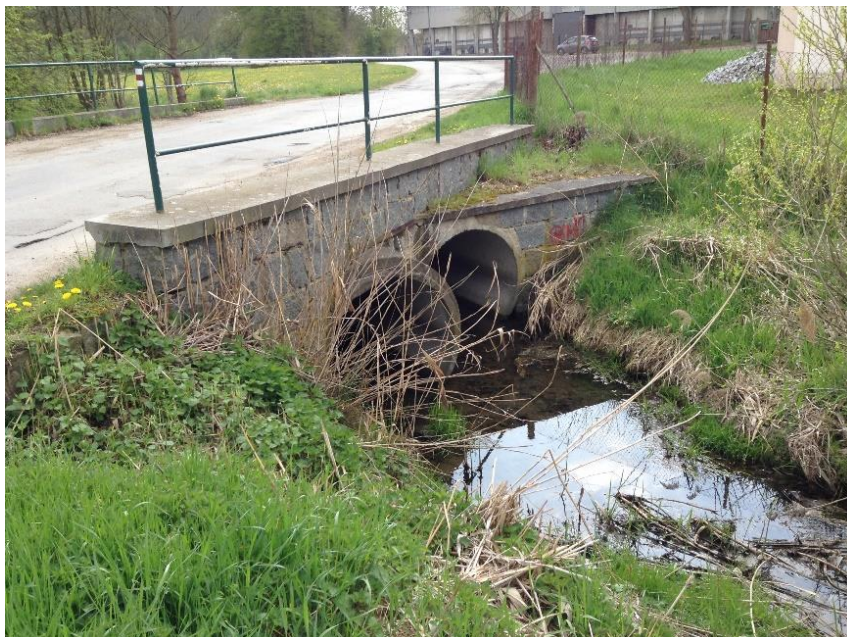
Ř. km 5,842

Betonový propustek DN1300, dvě trouby kruhového průřezu pod komunikací, značné usazení sedimentu a vymleté polovegetační tvárnice

Obrázek č. 42 – Betonový propustek pod silnicí (foceno proti vodě)

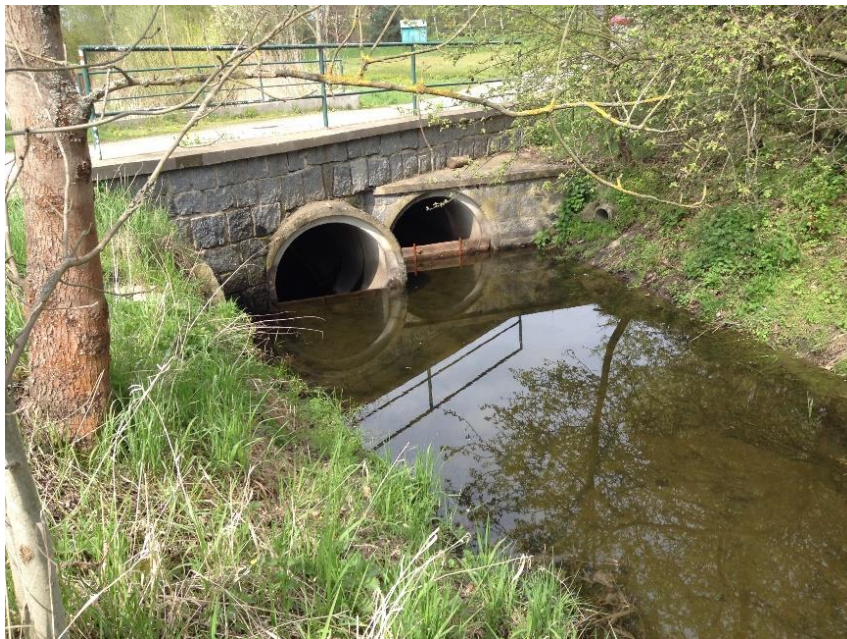
Ř. km 5,851

Na vtoku do propustku umístěna dřevěná stavidla výšky 600 mm, vzduť vodní hladiny

Obrázek č. 43 – Betonový propustek pod silnicí (foceno po vodě)

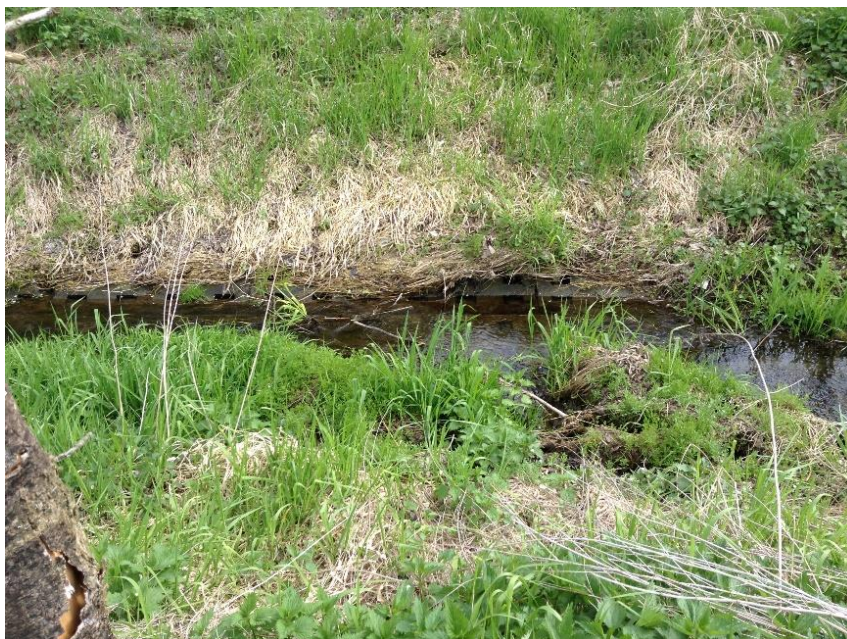
Ř. km 5,967 - 6,026 Oblouková část vodního toku, břehy a dno opevněny polovegetačními tvárnicemi, značně zarostlé břehy koryta, popadané větve stromů do toku, šířka koryta ve dně 2,3 m, hloubka koryta 1,2 m, sklony břehů 1:1,5

Obrázek č. 46 – Oblouková část vodního toku (foceno proti vodě)

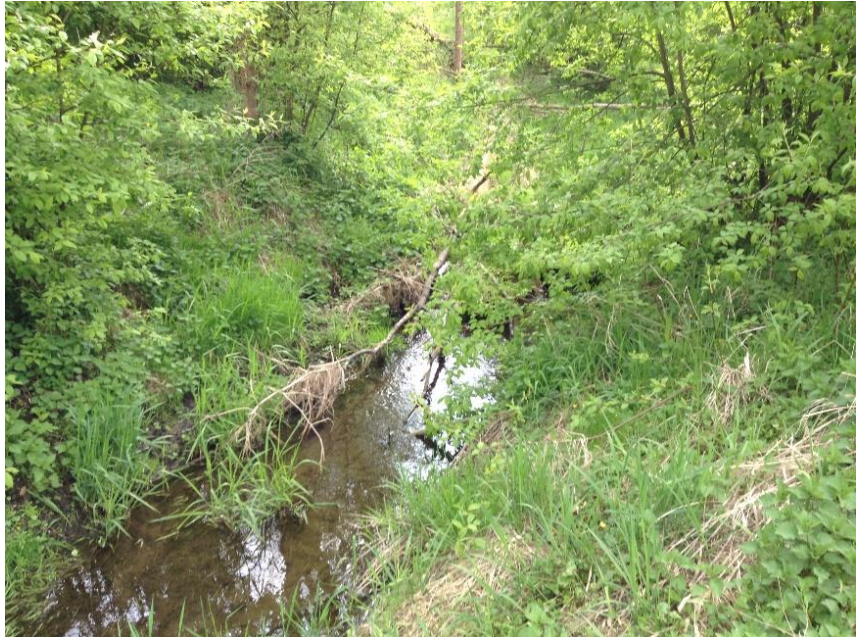
- Ř. km 6,026 - 6,105** Rovný úsek vodního toku, opevněné břehy a dno polovegetačními tvárnicemi, výrazně zarostlé břehy, dno zaneseno sedimenty, šířka koryta ve dně 2,4 m, hloubka koryta 1,2 m, sklony břehů 1:1,5

Obrázek č. 48 – Přímý úsek vodního toku (foceno proti vodě)

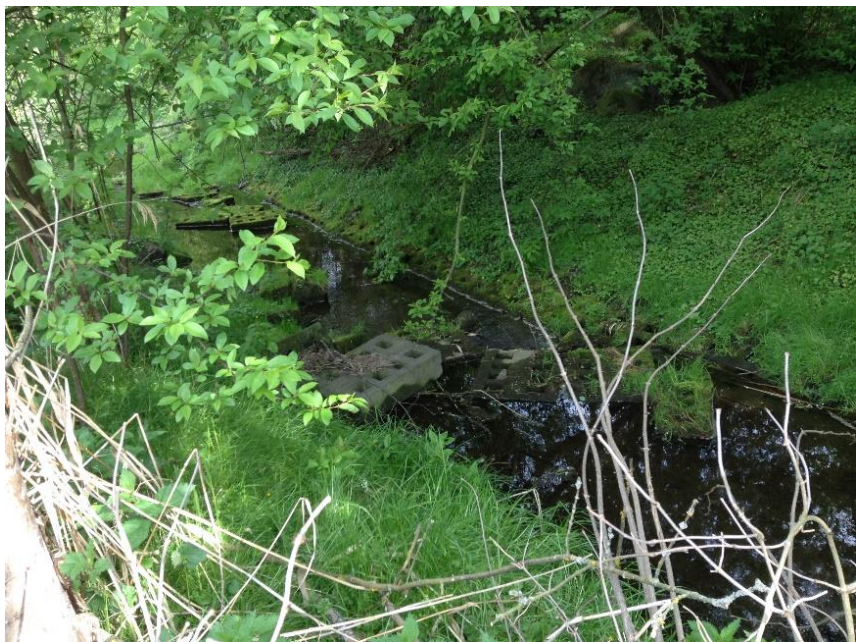
- Ř. km 6,105 - 6,194** Koryto vodního toku opevněno v březích a dně polovegetačními tvárnicemi, část tvárnic vymleta a odnesena vodou po směru proudění, zanesené dno úživnými sedimenty s vzrostlými travinami, šířka ve dně 2,1 m, hloubka 1,5 m, sklony břehů 1:1,5

Obrázek č. 49 – Vymleté polovegetační tvárnice (foceno proti vodě)

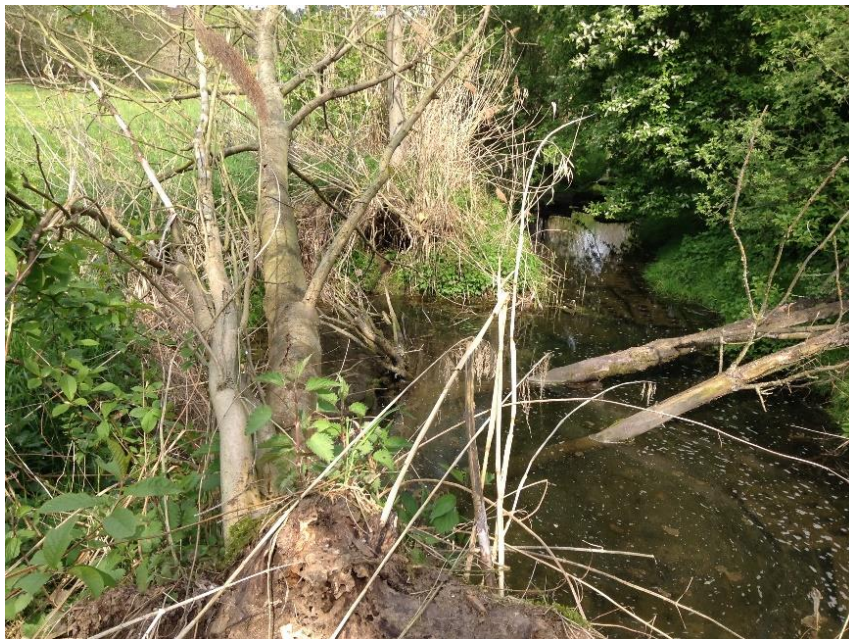
Ř. km 6,229

Výrazná boční eroze levého břehu

Obrázek č. 50 – Výrazná boční eroze (foceno po vodě)

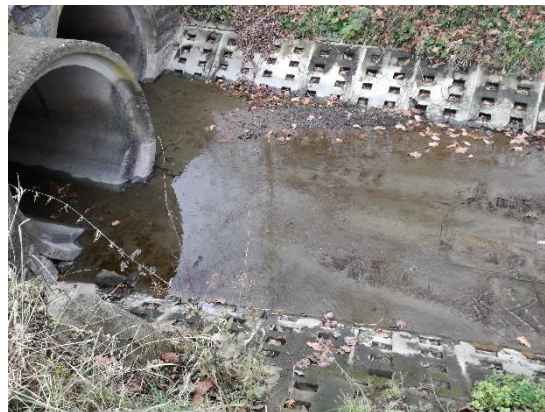
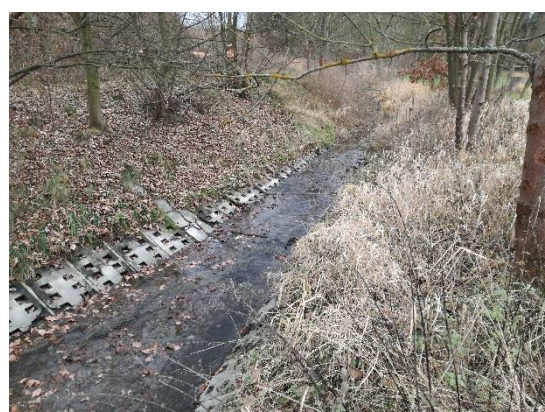
kdy je rybník Musík napouštěn, a v korytě se vyskytují minimální průtoky, znázorňují obrázky č. 54 a 56. Z fotografií je vidět, že došlo k výraznému zanesení koryta sedimentem, jež způsobilo vypouštění rybníka Musík.

Obrázek č. 54 – Napouštění rybníku Musík

Obrázek č. 56 – Napouštění rybníku Musík

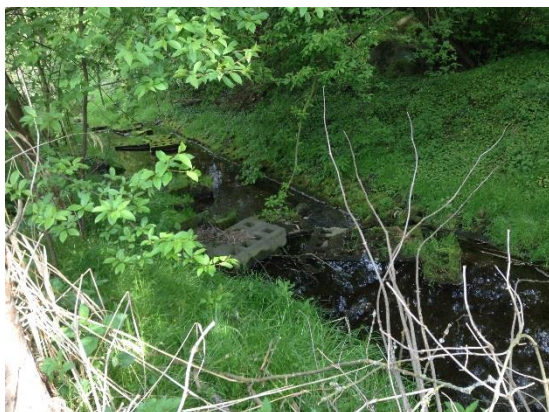
Současné koryto vodního toku je výrazně zaklesnuto v okolním terénu. V některých místech dosahuje hloubka koryta až 1,8 m, ovšem v jiných je koryto kapacitní jen na Q_5 . Břehy a dno jsou opevněny polovegetačními tvárnici, které jsou v mnoha místech uvolněny a posunují se postupně po toku níže. Uvolněné tvárnice zadržují plavený sediment a zarůstají v období malých průtoků vegetací. Stav polovegetačního opevnění je patrný z obrázků č. 57 a 58.

Obrázek č. 57 – Vypadané opevnění

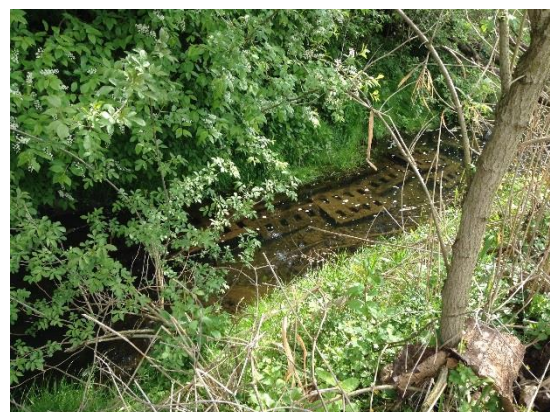
Obrázek č. 58 – Posunutě opevnění
