Zpracoval:	Vedoucí práce:	Školní rok:	Fakulta stavební
Bc. Martin Patrman	Doc.Ing. Lukáš Vráblík, Ph.D.	2017/2018	ČVUT
Předmět:			Název:
DIPLOMOVÁ PRÁCE			
Název:			Datum:
NÁVRH HYBRIDNÍ LANOVÉ A BETONOVÉ SKOŘEPINOVÉ KONSTRUKCE			05/2018
Výkres:			Měřítko:
PŘÍČNÝ ŘEZ OBJEKTEM			1:50
			Formát:
			16xA4

Projekt / PROJECT :
**Samonosná lanová
strecha na objekte 04-01
(plaváreň)**

Zhrnutie inšpekcie

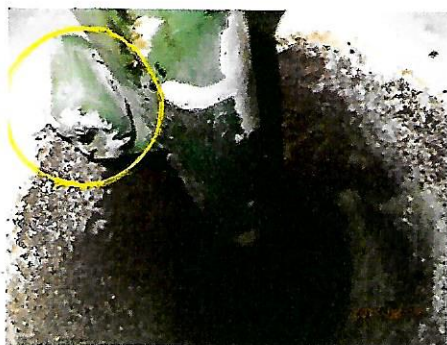
Obr. 10

Priamou vizuálnou kontrolou boli skontrolované lana ústiace do uvedených otvorov (208 , 1 , 2) pričom bolo zistené , že ostré hrany rúr sa opierajú do PVC obalov lán. V otvore č. 1 sa z dôvodu opierania lana k ostrej hrane rúry aj PVC obal ktorý chráni lano pred koróziou poškodil (obr. 10). Po mechanickom odstránení poškodeného PVC obalu bola zistená korózia lana na mieste kde bol PVC obal poškodený (obr. 11 a obr. 12)

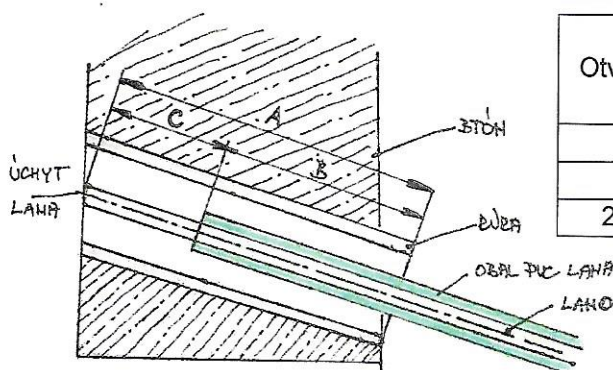
Obr.13

Endoskopickou kamerou EXTECH INSTRUMENTS HDV600 s kĺbovou sondou HDV-WTX2, bol kontrolovaný ako prvý otvor č. 1, následne č.2 a č.208 pričom bolo zistené, že ochranný obal z PVC nie je po celej časti laná. Náčrt a tabuľka s nameranými hodnotami v rúrach je na obr. č. 13.

Otvor č.	Hĺbka kotvenia A	Dĺžka obalu PVC B	Lano bez obalu C
1	1 120	830	290
2	1 130	920	210
208	1 115	930	185

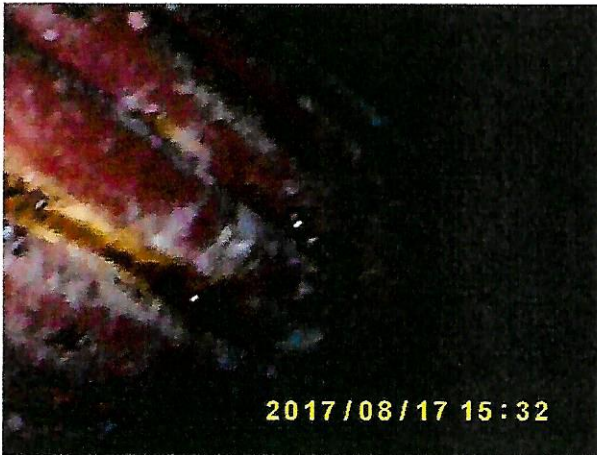
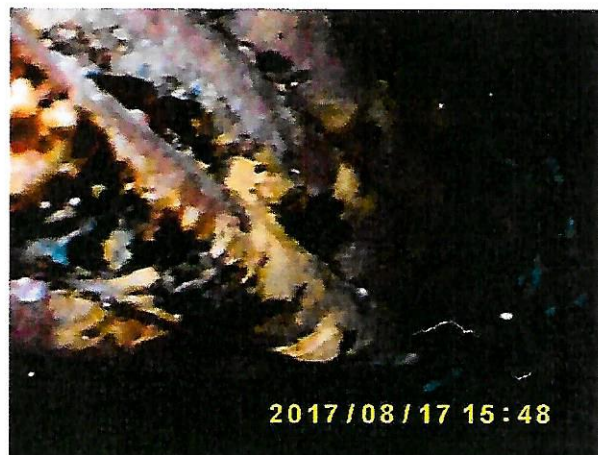
Endoskopickou kamerou EXTECH INSTRUMENTS HDV600 s kĺbovou sondou HDV-WTX2 bolo zistené, že lana bez ochranného obalu z PVC po celej dĺžke (od úchyty lana až po začiatok PVC obalu – „C“ na obr.13) sú skorodované. Korózia na mnohých miestach je hĺbková a bolo viditeľné, že korózia aj vyteká z vnútra lana (obr. 14 , 15 a 16) . Na uchytení lán do koncoviek a kotviacich koncovkách bola tiež zistená hĺbková korózia (obr. 16 a 17) .

Vzhľadom na to, že všetky 3 kontrolované lana a ich úchytenia do venca vykazujú povrchovú a hĺbkovú koróziu, čo spôsobuje oslabenie kovovej časti prierezu drôtov, a tým aj celého lana je hodnotenie kontrolovaných lán a ich uchytenia ako nevyhovujúce. Po vyhodnotení vizuálnej kontroly (ako nevyhovujúca) sa po dohode s pánom Ondrejom Vindišom z úseku nákupu a logistiky nepokračovalo v odkrývaní ďalších otvorov cez ktoré prechádzajú laná a ďalšie laná neboli kontrolované.
