**DIPLOMOVÁ PRÁCE**

**Stavebně technologický projekt**

**Bytový dům Marcipánka v Pardubicích**

**1. Posouzení předané projektové  
dokumentace**

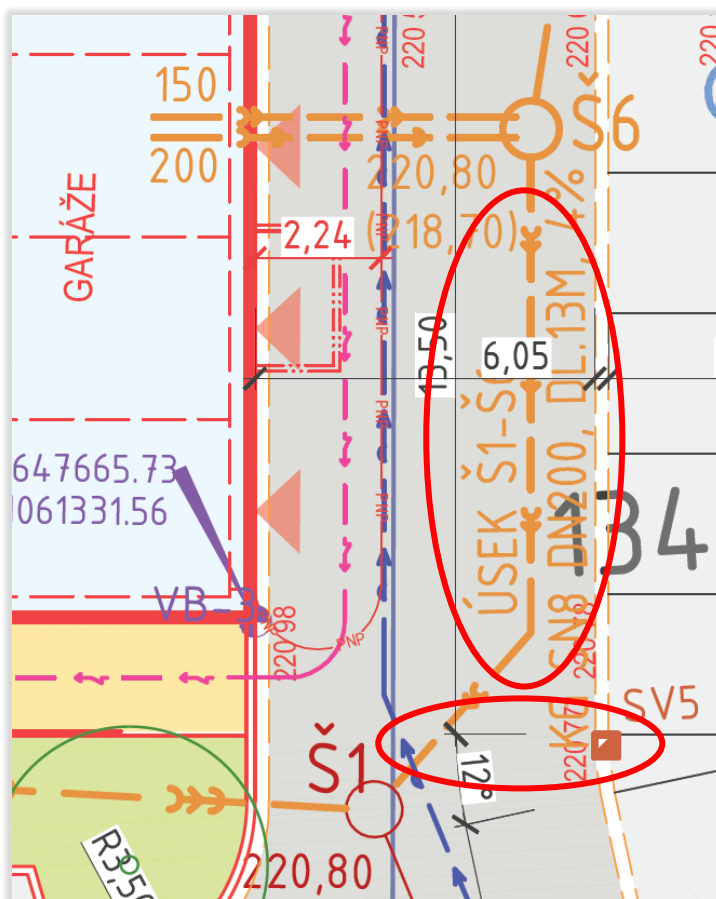
Ve výkresu C.3 – *Koordinační situační výkres (1094-5-C-00-000-301-A)* je mezi šachtami v úseku Š6 – Š1 chybně zakresleno vedení venkovní kanalizace (viz Obr. 1). Typ čáry odpovídá dešťové kanalizaci, ale správně by měla být v tomto úseku kanalizace jednotná (viz Obr. 2). Dále zcela chybí zakresleno vedení ze silniční vpusti SV5 do šachty Š1 (viz Obr. 1). Řešením je navržení vedení dešťové kanalizace v úseku SV5 – Š1.

Obr. 1: Chybné a chybějící zakreslení venkovní kanalizace

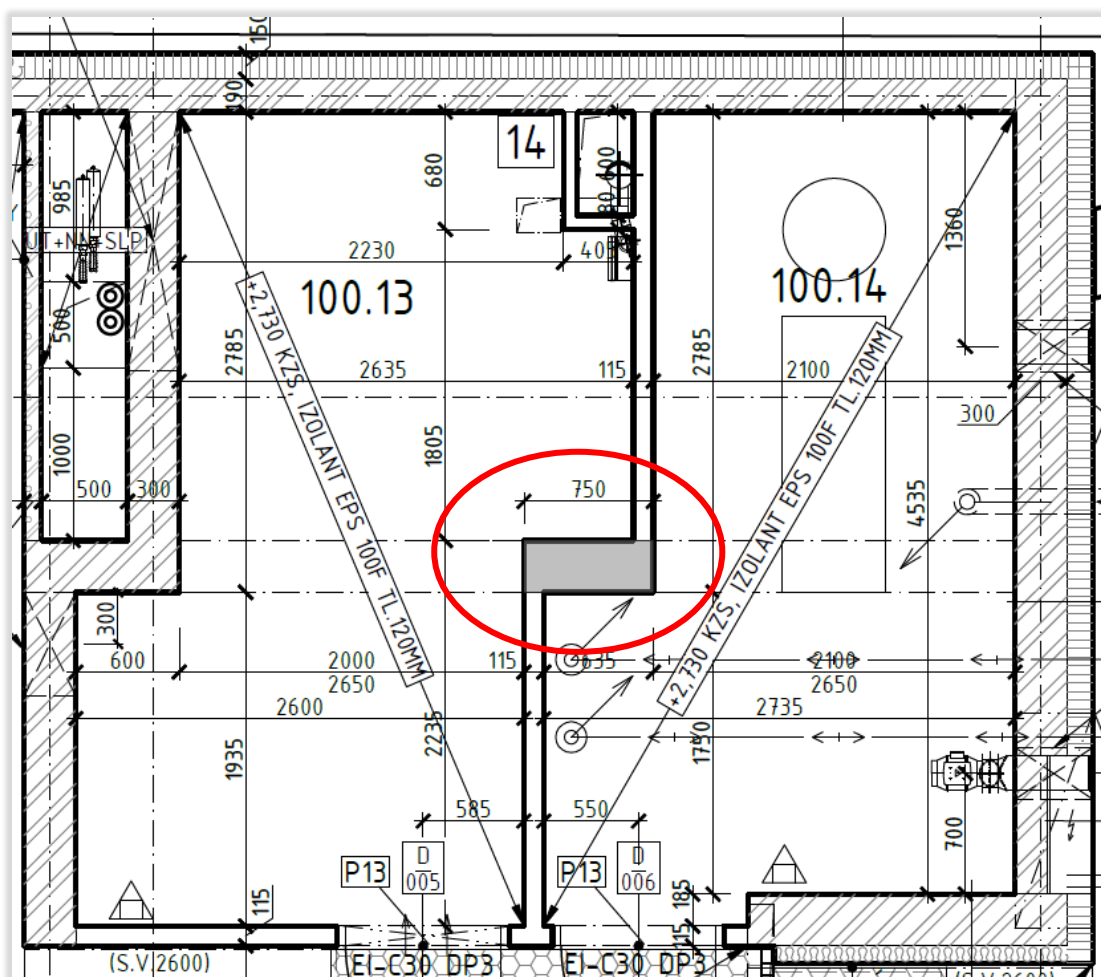
Chybějící kótování je například ve výkresu *Půdorys 1.NP – Objekt B (1094-5-D1.1-01-010-510B-A)*, kde chybí okótován ŽB pilíř ve svislém směru. Zde není uvedena kóta 300 mm (viz Obr. 3). Řešením je doplnění této chybějící kóty.

Obr. 3: Chybějící okótování ŽB pilíře ve svislém směru

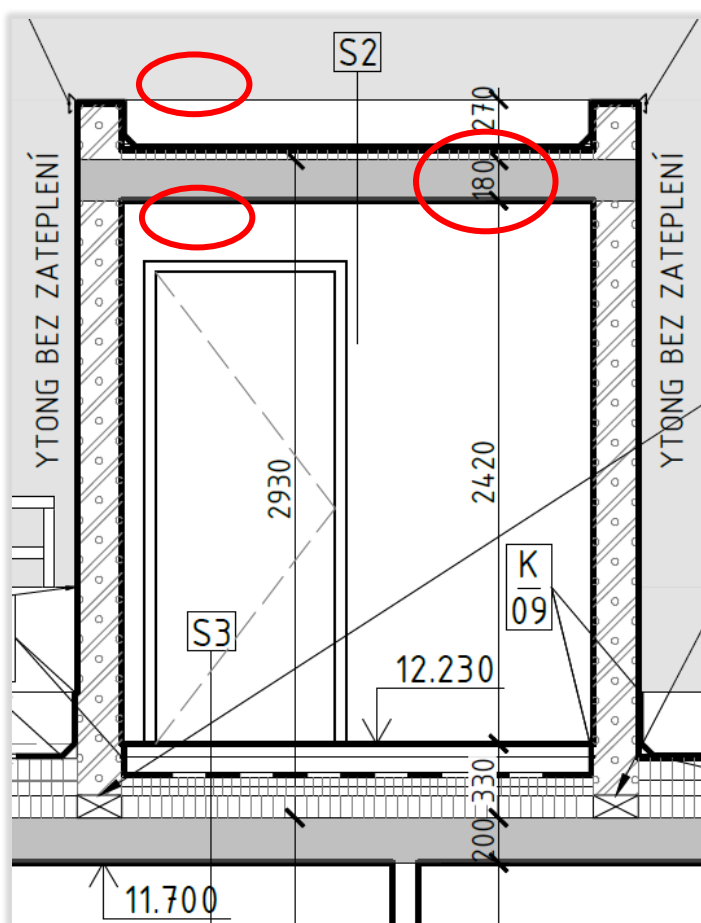
Zastropení skladů v 5.NP ve výkresech *Řezopohled B – B* (1094-5-D1.1-01-010-620-A) a *Řezopohled C – C* (1094-5-D1.1-01-010-630-A) se neshoduje s popisem v *Technické zprávě ASŘ* (1094-5-D1.1-01-010-101-A). Zatímco ve výkresech je tloušťka ŽB monolitické desky 180 mm (viz Obr. 4), tak dle TZ je tloušťka 140 mm (viz Obr. 6).

Poslední nalezenou chybou ve výkresu *Řezopohled B – B* (1094-5-D1.1-01-010-620-A) je absence výškových kót (viz Obr. 4).

Obr. 4: Chybějící výškové kóty u skladu v 5.NP

Řešením výše uvedených problémů je poupravení textu *Technické zprávy ASŘ* (1094-5-D1.1-01-010-101-A) a doplnění výškových kót ve výkresu *Řezopohled B – B* (1094-5-D1.1-01-010-620-A).

Dále bude uvažováno s tloušťkou stropní desky u skladů 180 mm.

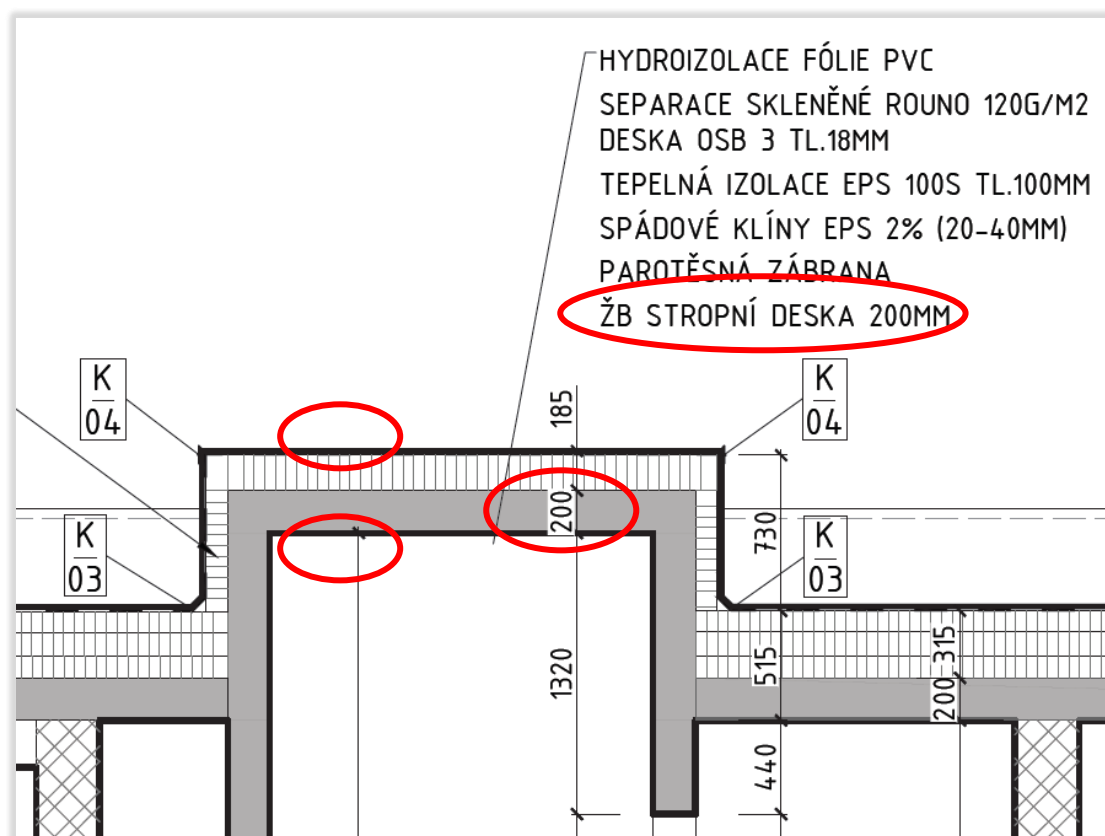
Další nalezenou chybou je opět neshoda u zastropení. Nyní se však jedná o ŽB stropní desku nad výtahovou šachtou. Vzájemně nesouhlasí výkres Řez D – D – Objekt B (1094-5-D1.1-01-010-640B-A) s textem v *Technické zprávě ASŘ (1094-5-D1.1-01-010-101-A)*. Ve výkresu je ŽB monolitická deska tl. 200 mm (viz Obr. 7), ale v TZ je uvedena tl. 180 mm (viz Obr. 8).

Dále ve výkresu Řez D – D – Objekt B (1094-5-D1.1-01-010-640B-A) opět chybí výškové kóty (viz Obr. 7).

Obr. 7: Chybějící výškové kóty u výtahové šachty

Oprava nalezených chyb spočívá v úpravě popisu v *Technické zprávě ASŘ (1094-5-D1.1-01-010-101-A)* a doplněním výškových kót do výkresu Řez D – D – Objekt B (1094-5-D1.1-01-010-640B-A).

Závěrem je tedy správně tloušťka zastropení výtahové šachty 200 mm.

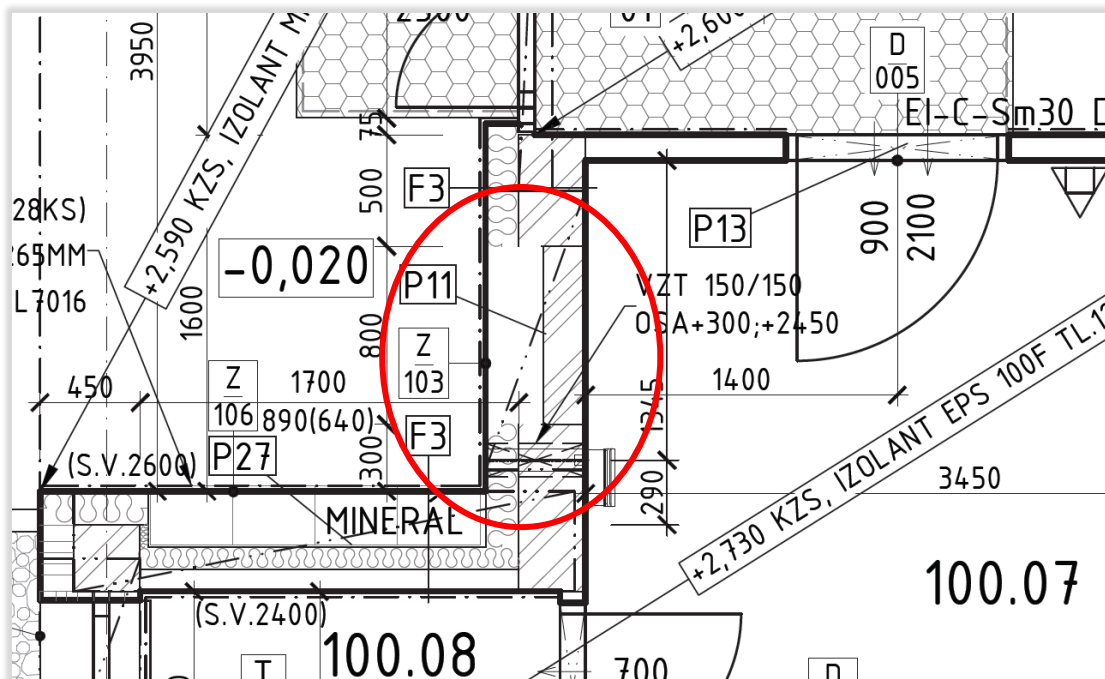
Šrafovaní stěny na části u vstupu do objektu A ve výkresu *Půdorys 1.NP – Objekt A (1094-5-D1.1-01-010-510A-A)* chybí (viz Obr. 9).

Obr. 9: Chybějící šrafovaní stěny v 1.NP

Navrženou opravou je dotažení šraf příslušné tepelné izolace a zdíva v chybějící části šrafovaní obvodové stěny.

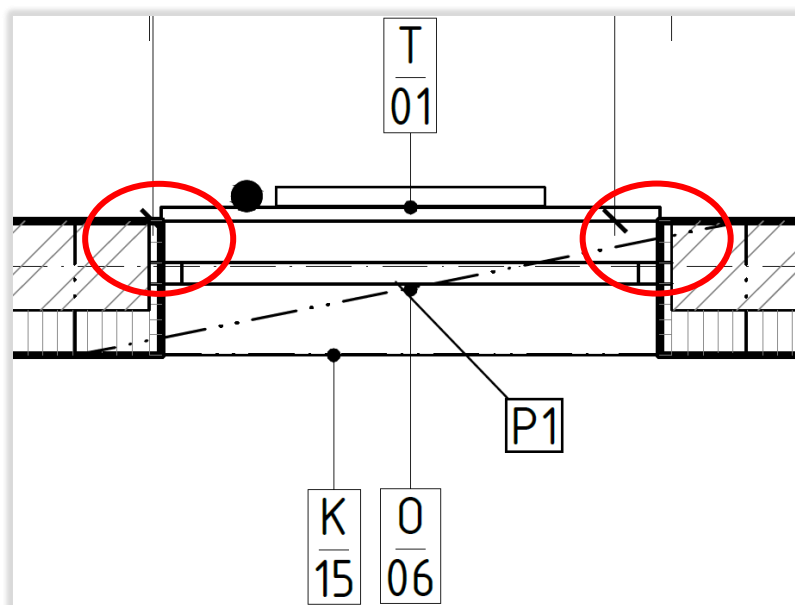
První z nich je špatné zakreslení ostění u oken (viz Obr. 10). V interiéru je totiž zakresleno zateplení ostění, tak jak je tomu i v exteriéru. Ve vnitřní části objektu ale zateplení uvažováno nebude, proto je zde nyní navržena klasická skladba vnitřní omítky na zdivu, a to jádrová omítka + štuk. Na vnější části ostění bude realizována skladba kontaktního zateplovacího systému s fasádou.

Obr. 10: Chybně zakresleno ostění u oken

Vhodnou opravou je tedy překreslení ostění u oken v půdorysech ASŘ.

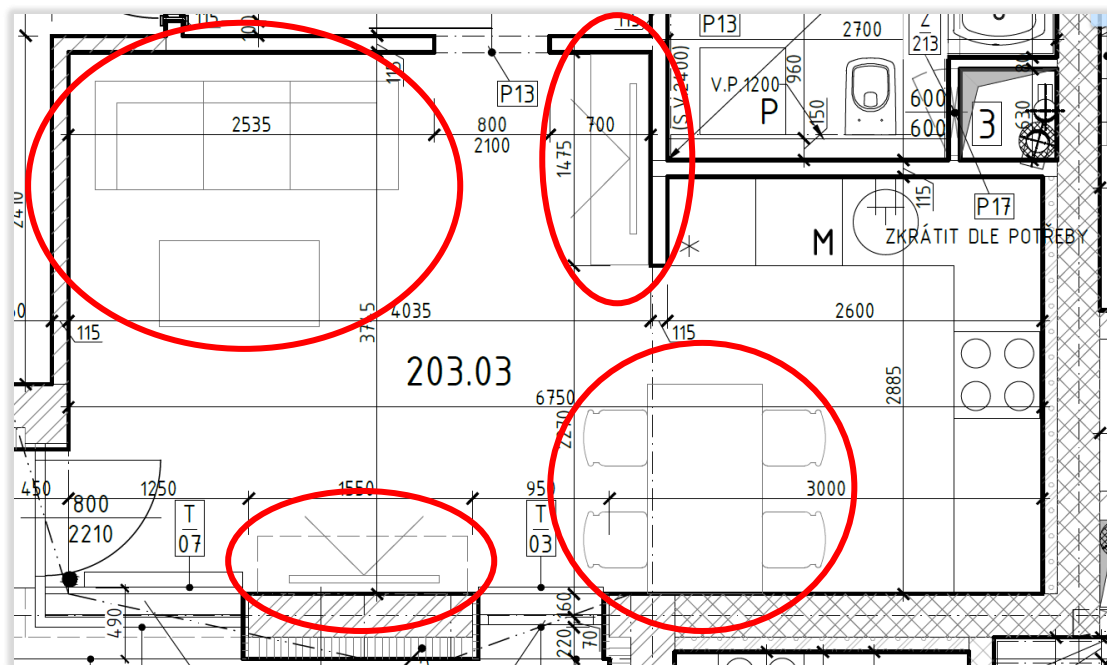
Druhou společnou chybou je to, že v půdorysech je zakreslen nábytek v bytových jednotkách (viz Obr. 11). Ve stavebních výkresech je toto znázornění nevhodné, znesnadňuje totiž přehlednost půdorysů.

Obr. 11: Nevhodné znázornění nábytku v půdorysech

Opravou je tedy odebrání z výkresů zobrazení mobiliáře.

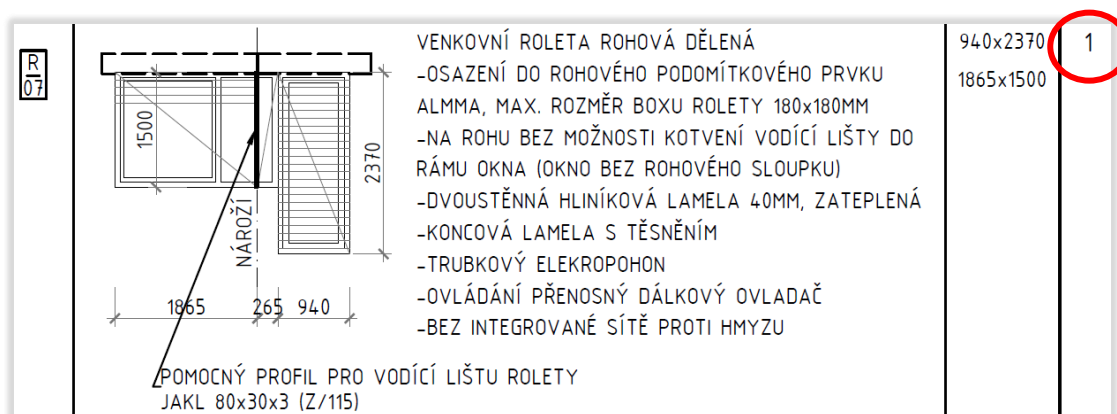
Obr. 12: Venkovní roleta s ozn. 07 dle výpisu pouze 1x

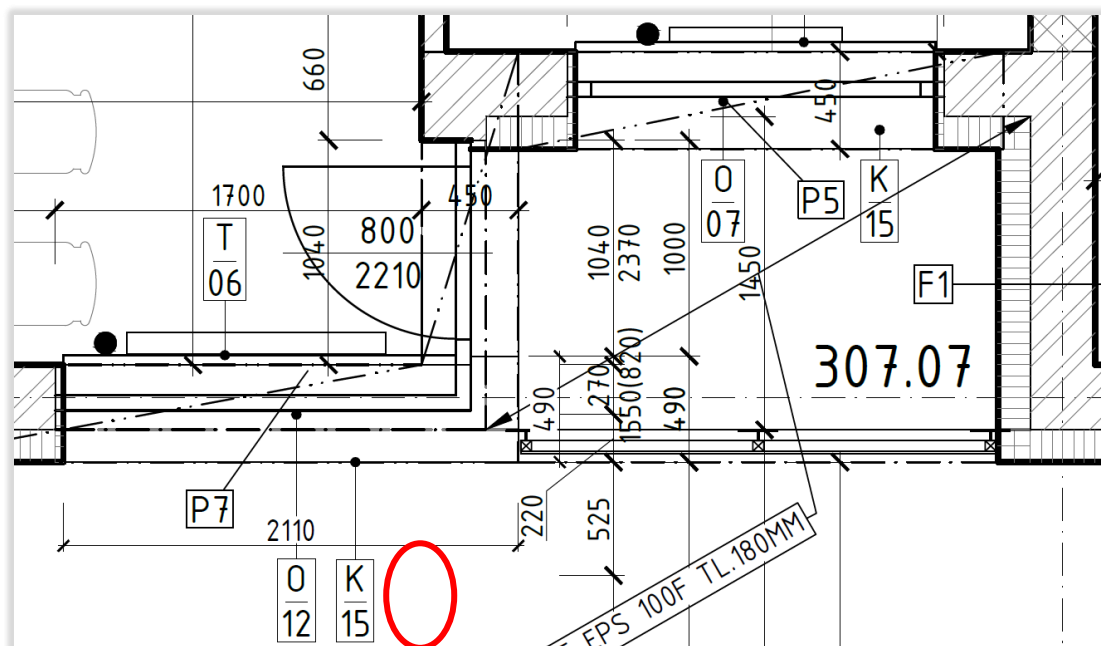
Obr. 13: Venkovní roleta s ozn. 07 není označena v 3.NP

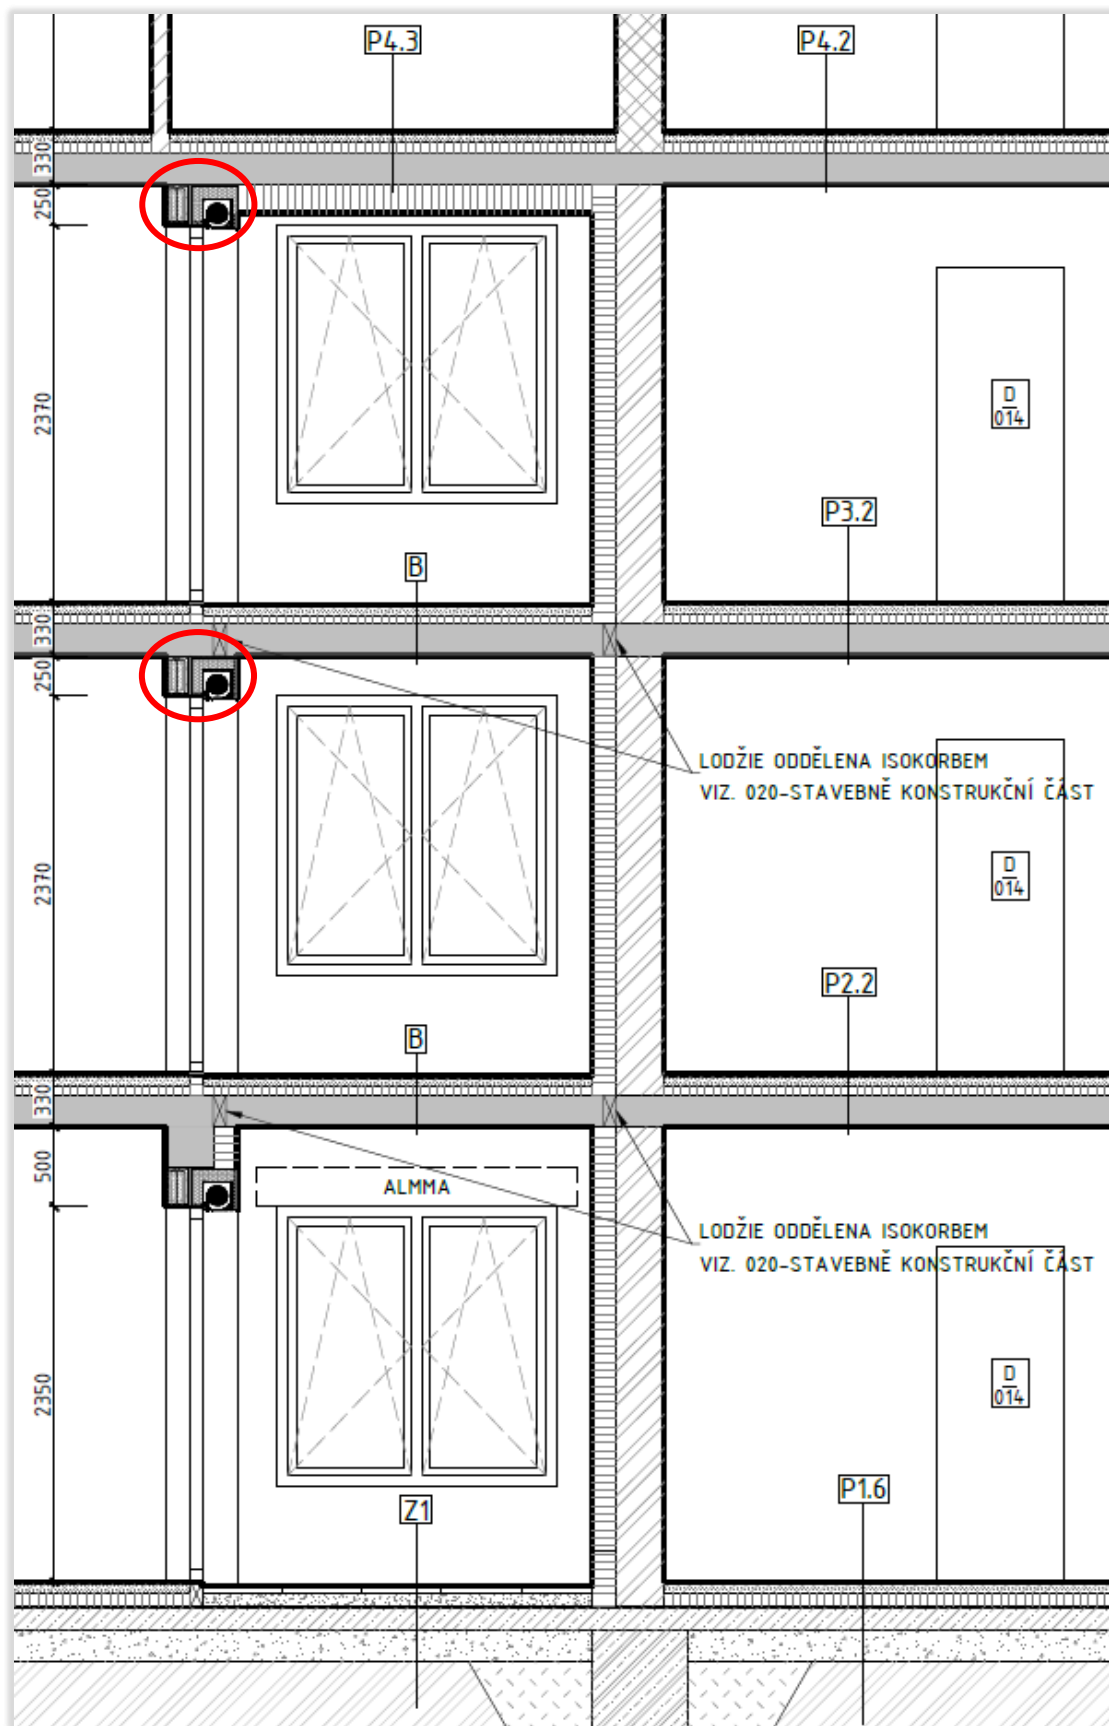
Z výpisu *Výpis venkovních rolet (1094-5-D1.1-01-010-945-A)* a půdorysů podlaží objektů vyplývá, že venkovní rolety s označením 06 a 07 se nachází v objektech vždy jen 1x, a to v 1.NP (viz Obr. 12, Obr. 13, Obr. 15, Obr. 16). Avšak ve výkresech *Řez D – D – Objekt A (1094-5-D1.1-01-010-640A-A)* a *Řez D – D – Objekt B (1094-5-D1.1-01-010-640B-A)* je roleta zobrazena vždy v každém podlaží u lodžie (viz Obr. 14, Obr. 17).

Obr. 14: Venkovní roleta zakreslena v každém podlaží v Řezu D – D – Objekt A

Jedná se tedy o chybu ve výše zmíněných řezech a opravou je zakreslení rolet pouze v 1.NP.

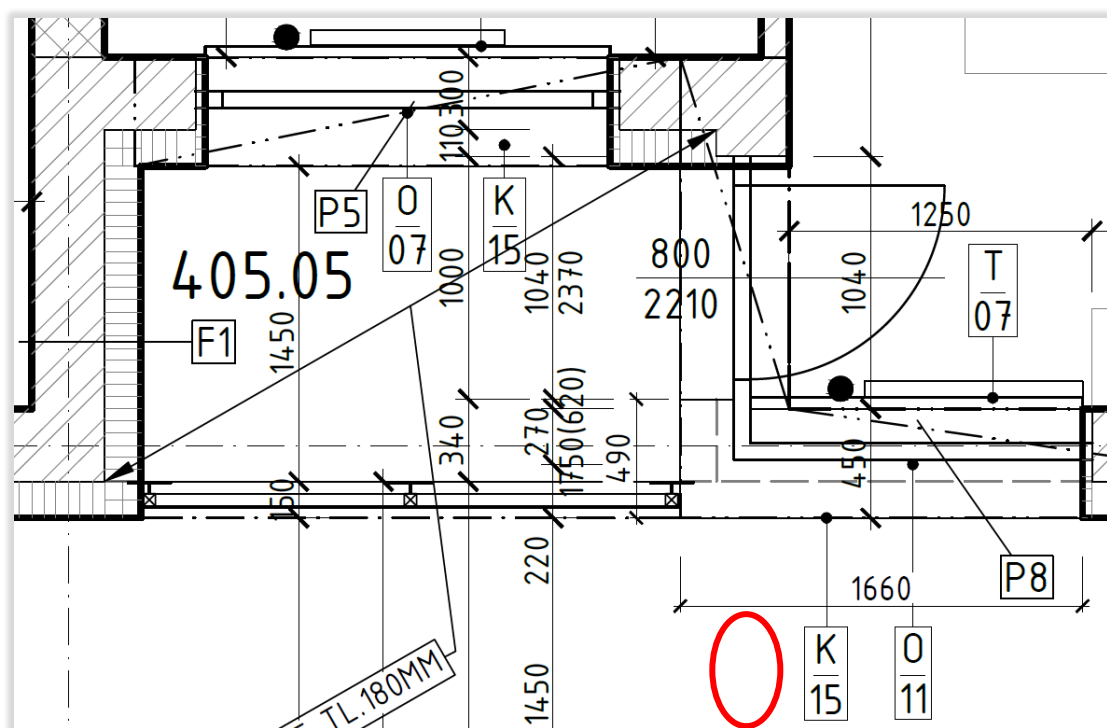
Obr. 16: Venkovní roleta s ozn. 06 není označena v 4.NP

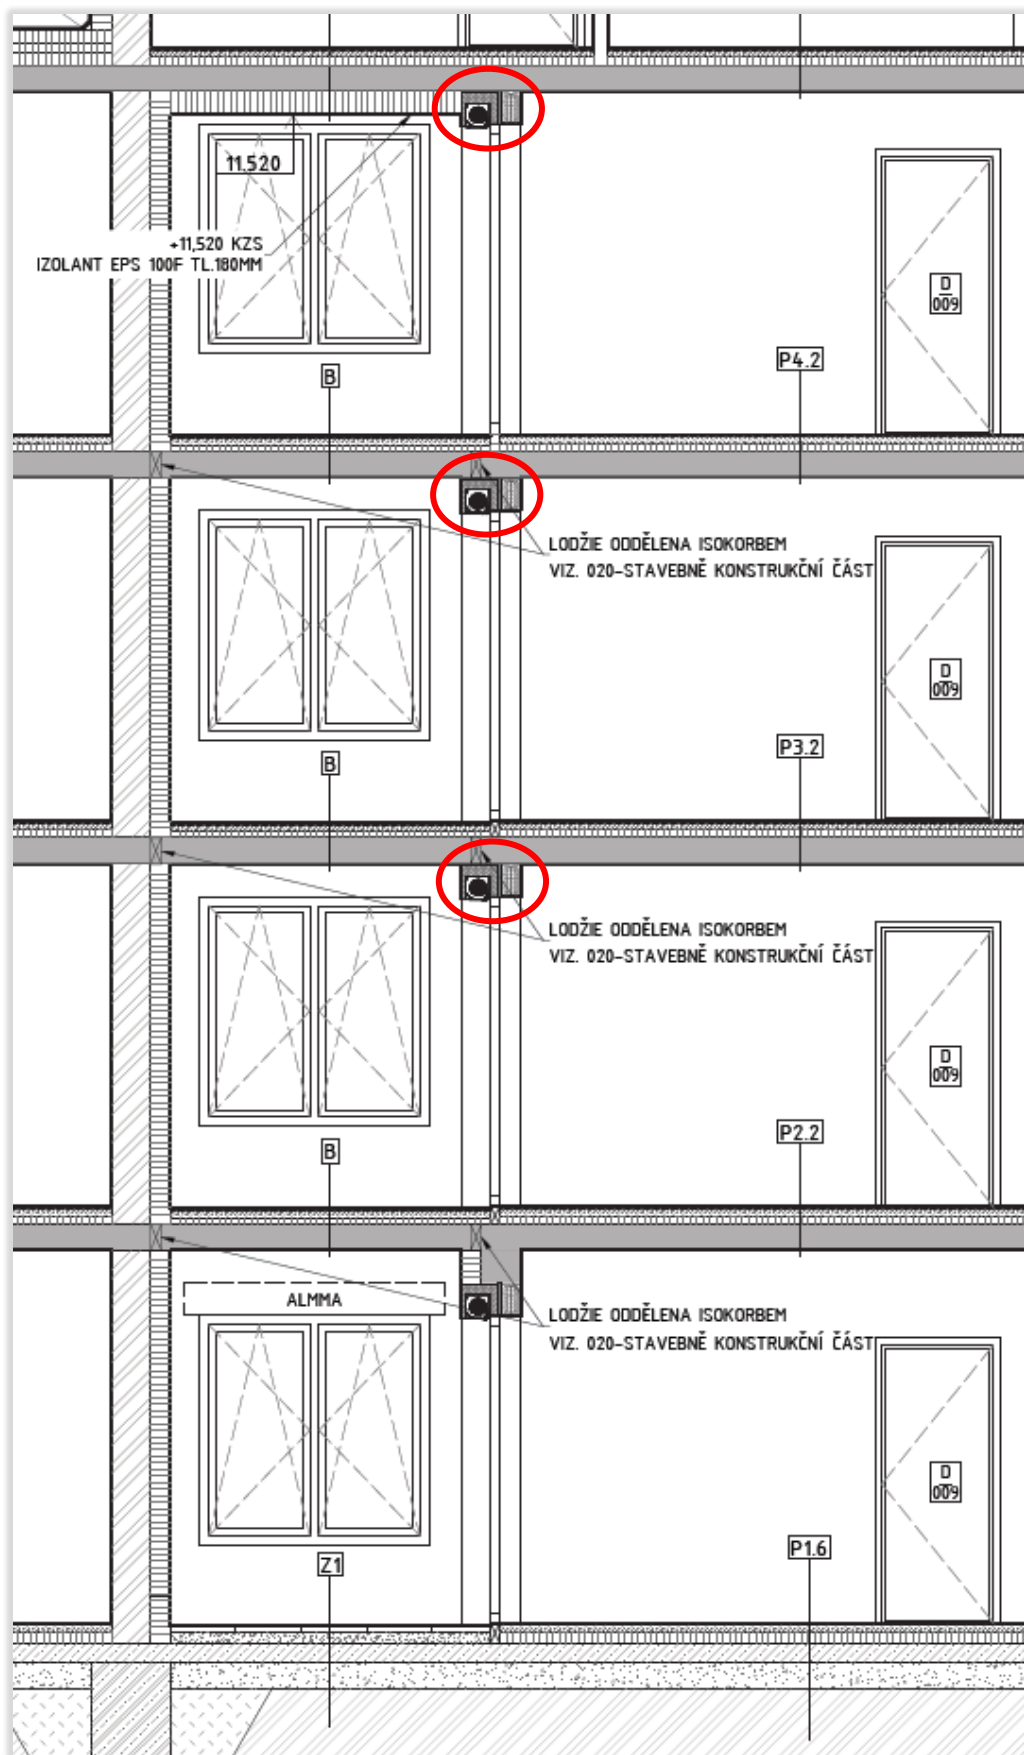
Obr. 17: Venkovní roleta zakreslena v každém podlaží v Řezu D – D – Objekt B

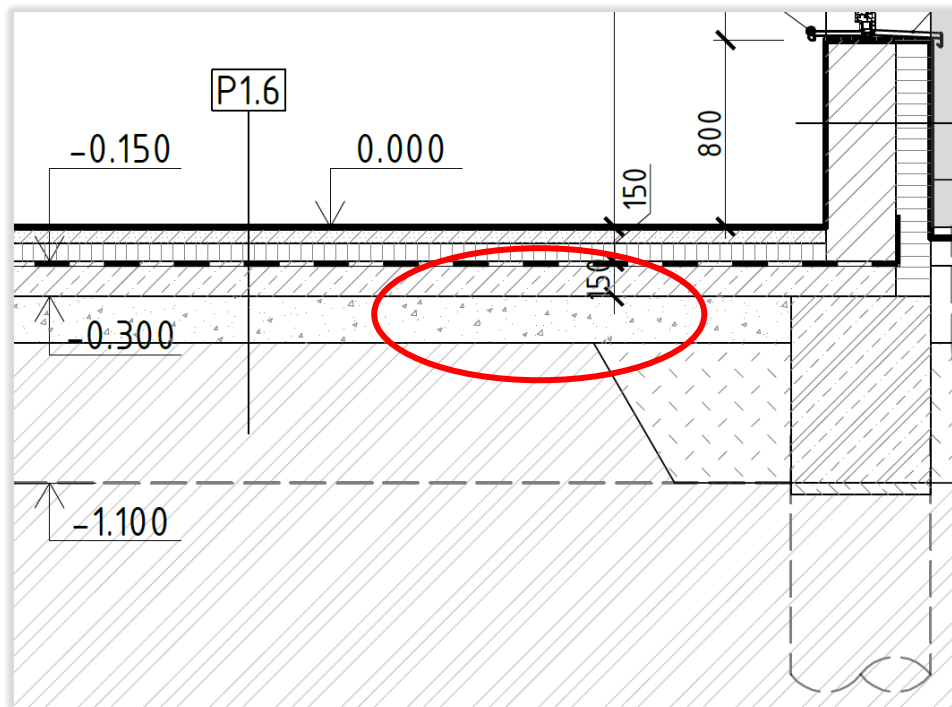
Hutněný štěrkový podsyp u skladeb podlah v 1.NP vzájemně nesouhlasí ve výpisu *Skladby konstrukcí (1094-5-D1.1-01-010-960-A)* se zakreslením v řezech ASŘ a s popisem v *Technické zprávě ASŘ (1094-5-D1.1-01-010-101-A)*. Ve všech skladbách podlahových konstrukcí 1.NP, dle výpisu skladeb, hutněný štěrkový podsyp odpovídá tloušťce 150 mm (viz Obr. 18), zatímco dle řezů ASŘ a TZ ASŘ odpovídá tloušťce 200 mm (viz. Obr. 19, Obr. 20). Neboť pokud je tloušťka podsypu 150 mm, mělo by být správně v TZ ASŘ uvedeno, že v ploše objektu se provede srovnání terénu na úroveň -0,450 (viz Obr. 20).

Dále ve výkresech chybí okótován štěrkový podsyp, případně doplněn i výškovou kótou (viz Obr. 19).

Obr. 19: Chybné zakreslení štěrkového podsypu v řezech ASŘ

Opravou je tedy správné zakreslení podsypu u podlah v tl. 150 mm ve všech řezech ASŘ a opravení popisu v TZ ASŘ na správnou úroveň -0,450.

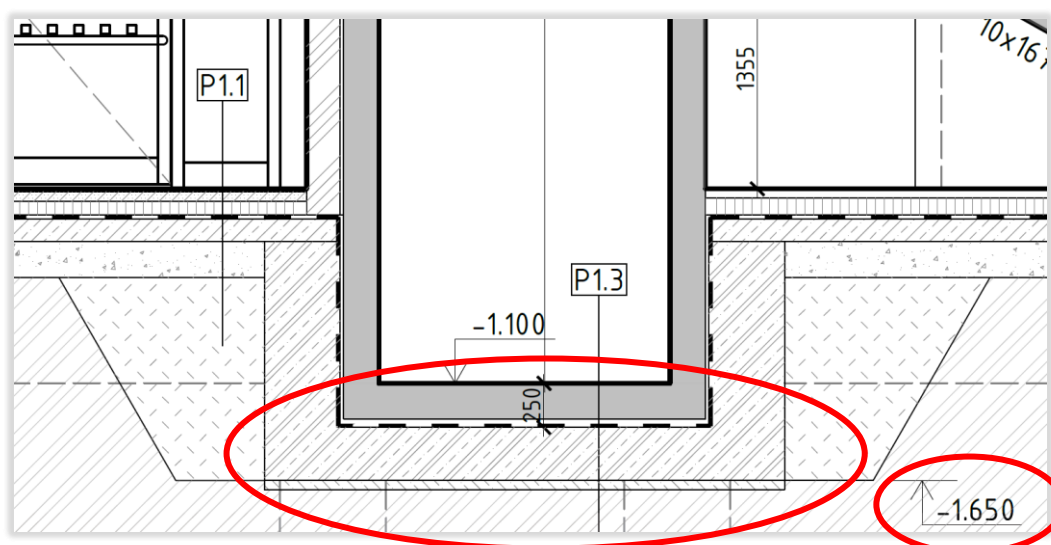
Ve skladbách podlah výtahových šachet, dle výpisu *Skladby konstrukcí* (1094-5-D1.1-01-010-960-A), by pod ŽB základovou deskou o tl. 300 mm měl být hutněný štěrkový podsyp tl. 150 mm (viz Obr. 21). Tato vrstva ale v řezech ASŘ zakreslena není (viz Obr. 22).

Dále se neshoduje výšková kóta v řezech -1,650 s popisem v *Technické zprávě ASŘ* (1094-5-D1.1-01-010-101-A), kde je uvedeno, že dno výkopu pro zahloubení výtahu je na kótě -1,700 (viz Obr. 22, Obr. 23).

Obr. 22: Zakreslení výtahové šachty v řezech ASŘ

Vzhledem k mocnosti ŽB základové desky a faktu, že tato deska bude na ŽB hlubinných pilotách nebude nadále štěrkový podsyp uvažován. Opravou tedy je úprava popisu skladby podlahy pro výtahovou šachtu.

Napravením této chyby je přepsání popisu v TZ ASŘ na správnou úroveň -1,650. Závěrem by bylo také vhodné řezy ASŘ u šachet více okótovat.

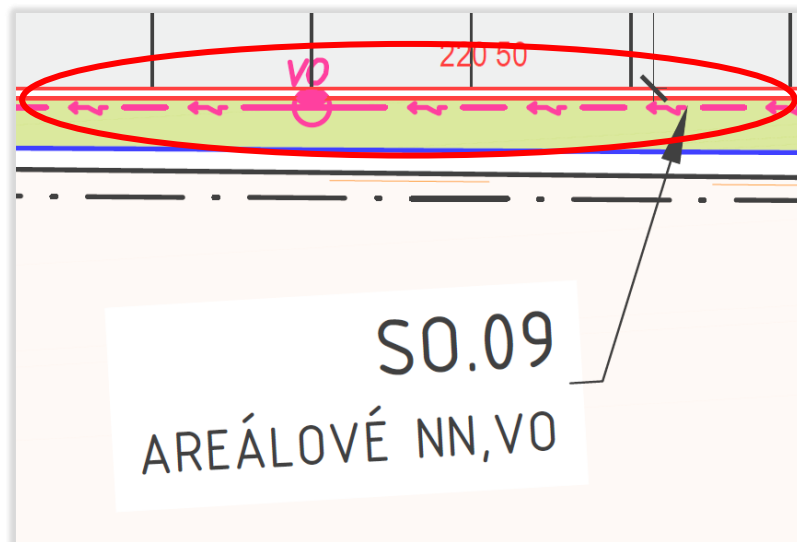
Ve výkresu C.3 – *Koordinační situační výkres (1094-5-C-00-000-301-A)* jsou areálové podzemní kabelové rozvody NN, VO zakresleny typem čáry, který odpovídá kabelové přípojce NN (viz Obr. 24, Obr. 25). Opravou je zakreslení správným typem čáry dle legendy.

Obr. 24: Chybně zakresleny areálové podzemní kabelové rozvody NN, VO
