**Stavebně technologický projekt**

**Bytový dům Port Karolína B v Praze**

**1 Posouzení předané projektové dokumentace**

**1.1 Posouzení úplnosti a správnosti PD**

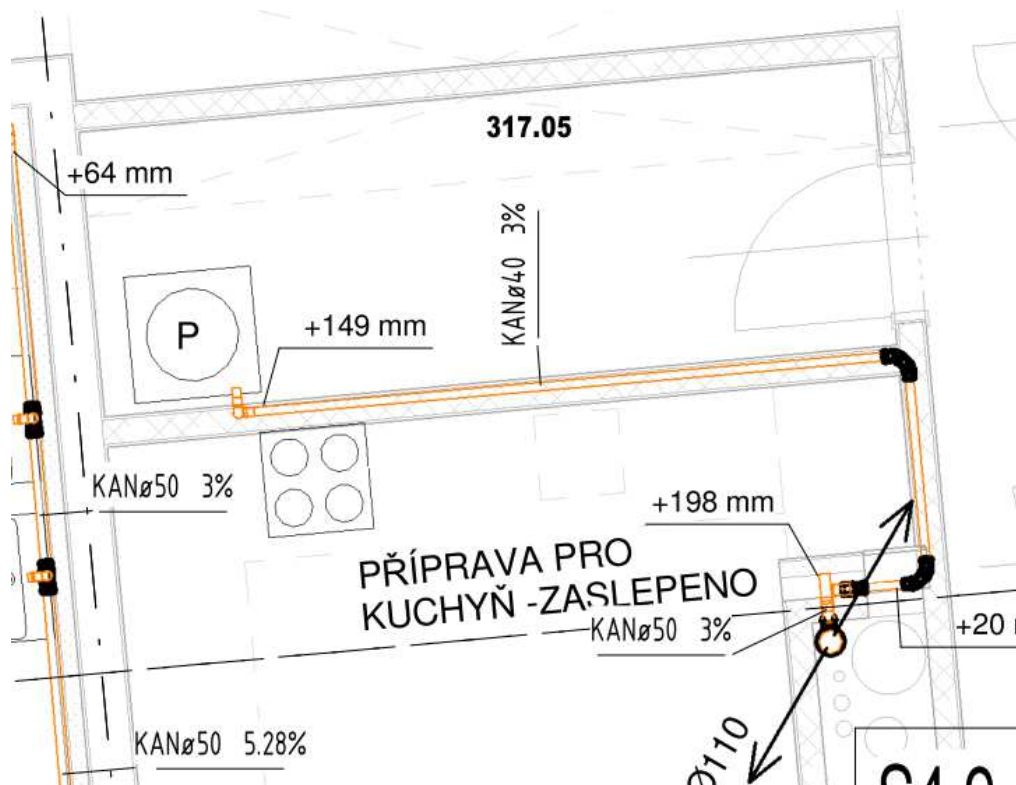
Ve výkresu vnitřní kanalizace *RiGa\_40\_203c - Půdorys 3-NP Osa B15-B31* v bytě 317 (vchod B7) je trasa kanalizačního potrubí vedena v příčce viz obr. 1. Toto řešení je velice nevhodné z důvodu oslabení zdiva v jeho nejvíce zatížené části (u podlahy). Tato chyba se opakuje i v následujících čtyřech podlažích, a to konkrétně ve výkresech *RiGa\_40\_204c - Půdorys 4-NP Osa B15-B31* (byt 419), *RiGa\_40\_205c - Půdorys 5-NP Osa B15-B31* (byt 520), *RiGa\_40\_206c - Půdorys 6-NP Osa B15-B31* (byt 620), *RiGa\_40\_207c - Půdorys 7-NP Osa B15-B31* (byt 719).

Obr. 1 - Kanalizační potrubí vedené v příčce

Řešení tohoto problému spočívá v přidání instalační předstěny, viz obr. 2. V návaznosti na to bude nutné posunout dveře do místnosti 315.05. Řešení nutno doplnit rovněž do výkresů architektonicko-stavební části *D-1-1-203d\_PUDORYS\_3NP\_B7\_B8\_B9\_rev02*, *D-1-1-204d\_PUDORYS\_4NP\_B7\_B8\_B9\_rev02*, *D-1-1-205d\_PUDORYS\_5NP\_B7\_B8\_B9\_rev02*, *D-1-1-206d\_PUDORYS\_6NP\_B7\_B8\_B9\_rev02*, *D-1-1-207d\_PUDORYS\_7NP\_B7\_B8\_B9\_rev02*.

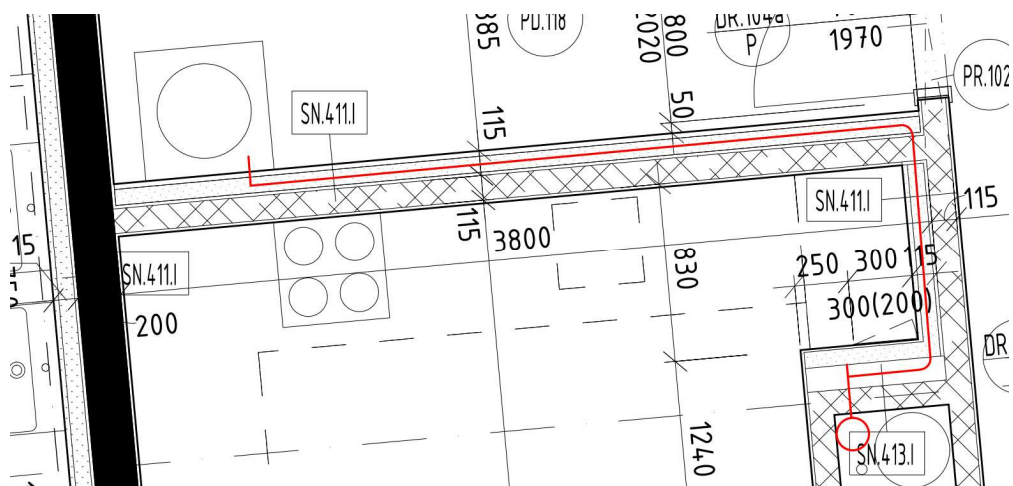
Obr. 2 - Výřez opravy - přidání předstěny pro vedení kanalizačního potrubí

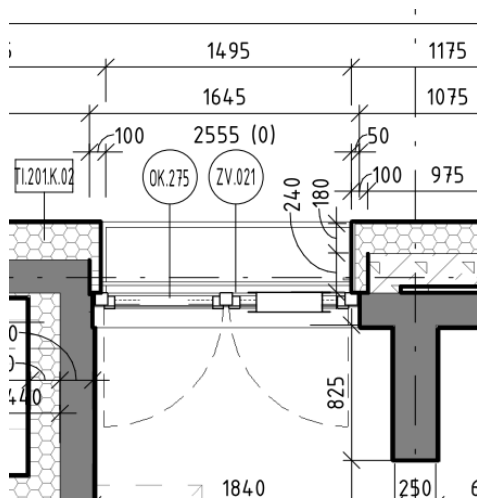
Ve výkresu architektonicko-stavebním *D-1-1-205c\_PUDORYS\_5NP\_B5\_B6\_rev02* v bytě 513 (vchod B6) je šířka okenního otvoru 1645 mm viz obr. 3, ovšem ve výkresu stavebně-konstrukčním *D\_1\_2\_309\_TVAR\_5\_NP\_PORT\_KAROLINA\_B\_2\_REV02* je šířka okenního otvoru 1530 mm viz obr. 4.

Obr. 3 - Šířka okenního otvoru - architektonicko-stavební řešení

Řešením tohoto problému je úprava architektonicko-stavebního výkresu D-1-1-205c\_PUDORYS\_5NP\_B5\_B6\_rev02 dle výkresu stavebně-konstrukčního viz obr. 5.

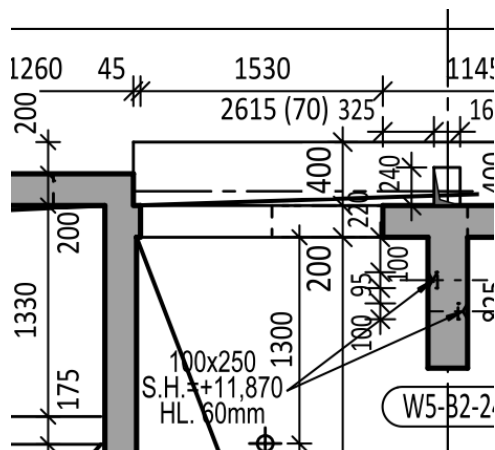
Obr. 4 - Šířka okenního otvoru - staticko-konstrukční řešení

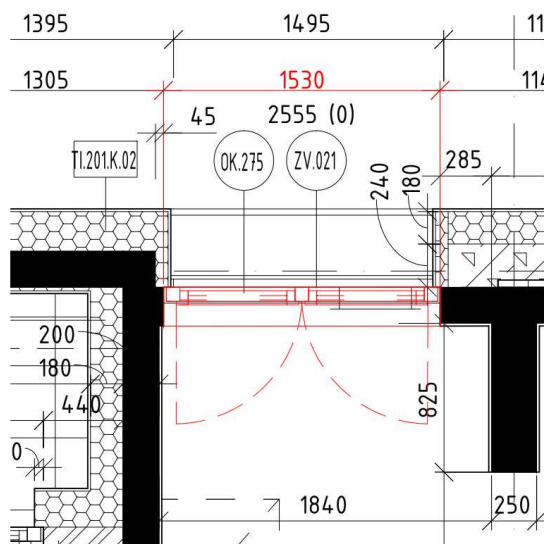
Obr. 5 - Oprava - změna polohy a šířky okenního otvoru - architektonicko-stavební řešení

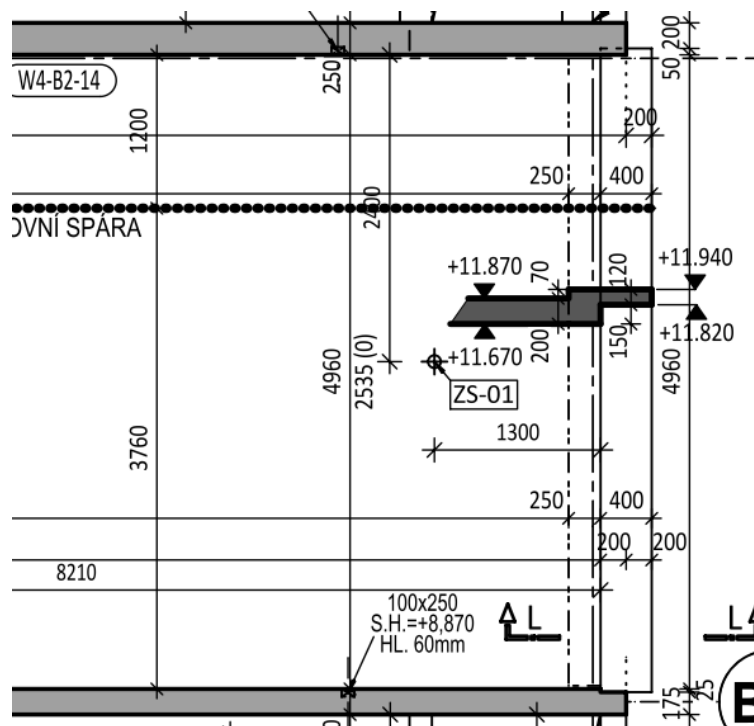
Ve výkresu staticko-konstrukčním D\_1\_2\_308\_TVAR\_4\_NP\_PORT\_KAROLINA\_B\_2\_REV02 chybí zakreslený průvlak nad okenním otvorem dle obr. 6. Výška spodní hrany stropní konstrukce je dle výkresu 11,670 m. Výška horní hrany stropní konstrukce o patro níž je 8,870 m. Výška okenního otvoru tedy činí 2,8 m, což se neshoduje s výškou okenního otvoru dle výkresu architektonicko-stavebního D-1-1-204c\_PUDORYS\_4NP\_B5\_B6\_rev02 v bytě 416 (vchod B6), kde je uvedeno 2,405 m.

Obr. 6 – Chybějící průvlak nad okenním otvorem – staticko-konstrukční řešení

Řešením je doplnění průvlaku stejných rozměrů jako v celém podlaží. Oprava je zanesena do výkresu *D\_1\_2\_308\_TVAR\_4\_NP\_PORT\_KAROLINA\_B\_2\_REV02* v části 1.2.

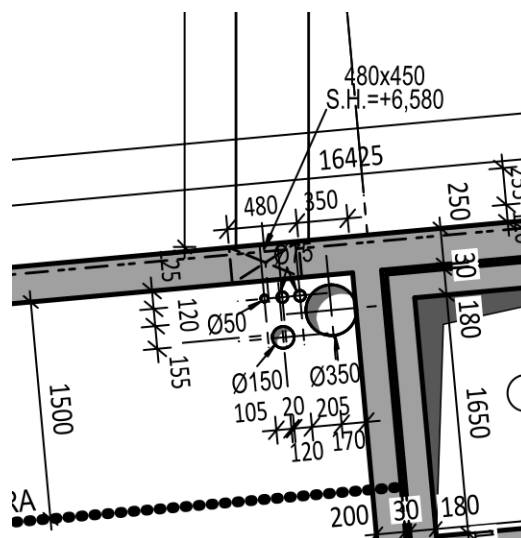
Ve staticko-konstrukčním výkresu *D\_1\_2\_307\_TVAR\_3\_NP\_PORT\_KAROLINA\_B\_2\_REV02* je prostup pro vedení kanalizačního potrubí do podhledu příliš nízký a tím vystupuje potrubí pod podhled. Trasa kanalizačního potrubí viz obr. 7, 8.

Obr. 7 - Otvor pro vedení kanalizačního potrubí v ŽB stěně - staticko-konstrukční řešení

Řešením tohoto problému je zvýšení spodní hrany prostupu pro kanalizační potrubí v železobetonové stěně o 300 mm viz obr. 9.

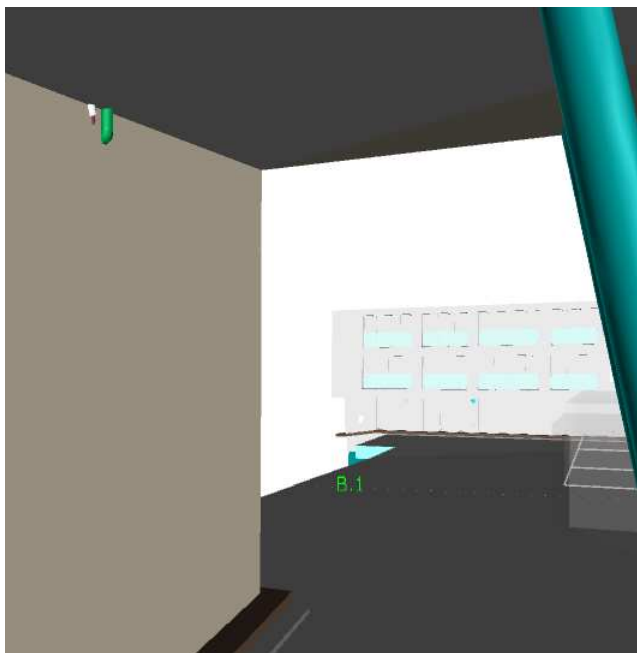
Obr. 8 - Vystupující kanalizační potrubí pod pohledem - 3D model

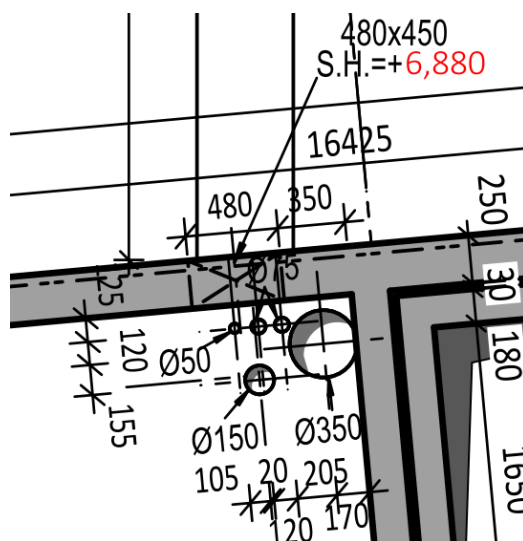
Obr. 9 - Oprava výšky spodní hrany otvoru pro vedení kanalizačního potrubí v ŽB stěně - staticko-konstrukční řešení

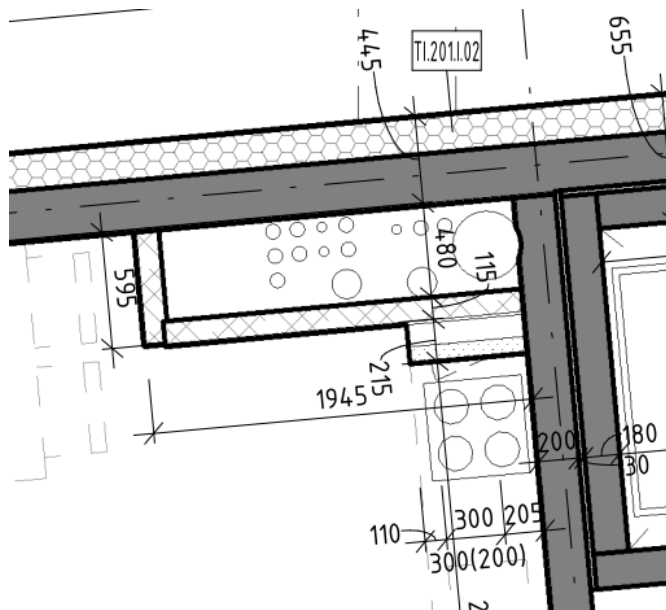
V architektonicko-stavebním výkresu *D-1-1-203d\_PUDORYS\_3NP\_B7\_B8\_B9\_rev02* v bytě 314 (vchod B7) je zakreslena příliš velká instalační šachta viz obr. 10, ve které je umístěno velké množství nevyužitých prostupů pro vedení instalací viz obr. 11. Tyto otvory jsou zakresleny i ve výkresu staticko-konstrukčním *D\_1\_2\_307\_TVAR\_2\_NP\_PORT\_KAROLINA\_B\_2\_REV02* viz obr. 12.

Obr. 10 - Příliš velká instalační šachta 3.NP - architektonicko-stavební řešení

Řešením je odstranění nevyužitých prostupů pro vedení instalací a zmenšení rozměru instalační šachty o více než polovinu viz obr. 13.

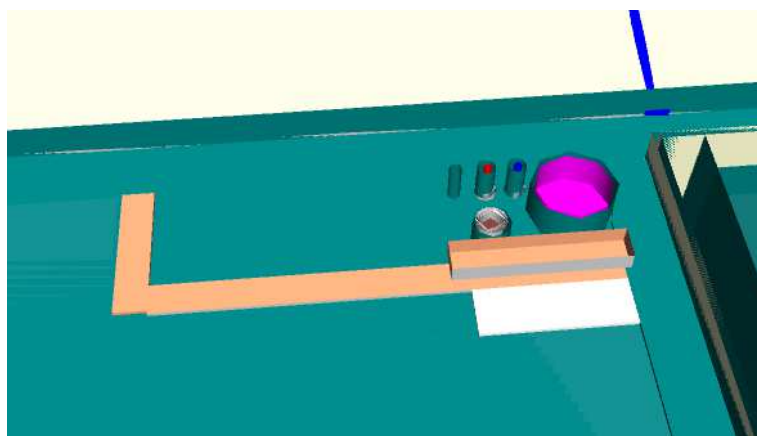
Obr. 11 - Příliš velká instalační šachta 3.NP - 3D model

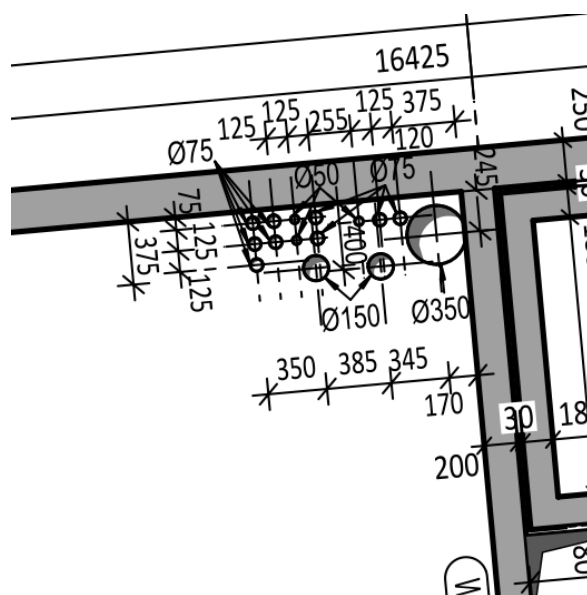
Obr. 12 – Prostupy pro vedení instalací 3. NP – staticko-konstrukční řešení

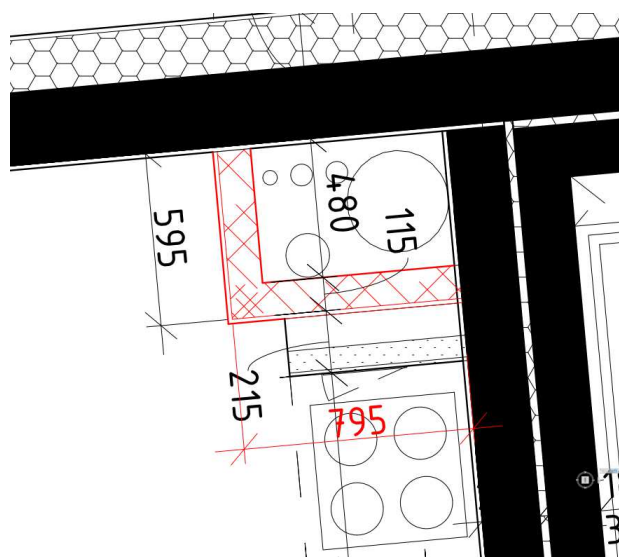
Obr. 13 - Oprava příliš velké instalační šachty 3. NP - architektonicko-stavební řešení

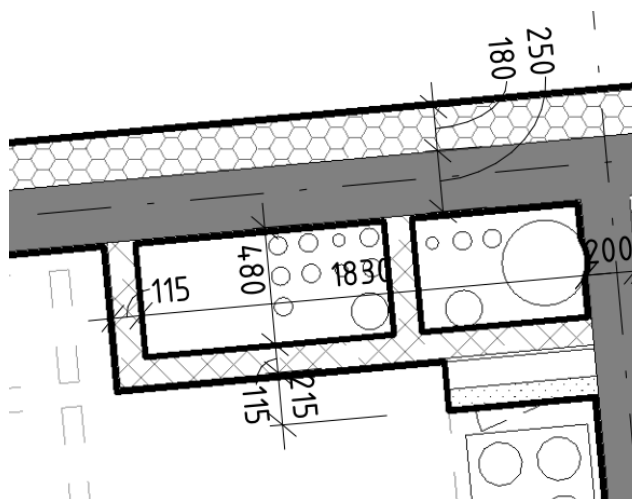
Stejně velká instalační šachta se nachází i o patro níž, tedy ve 2.NP. Jde o výkresy D\_1\_2\_305\_TVAR\_1\_NP\_PORT\_KAROLINA\_B\_2\_REV02 a D-1-1-202d\_PUDORYS\_2NP\_B7\_B8\_B9\_rev02 viz obr. 14, 16.

Obr. 14 - Příliš velká instalační šachta 2.NP - architektonicko-stavební řešení

Řešením je stejně jako u vyššího patra odstranění nevyužitých prostupů pro vedení instalací a zmenšení instalační šachty viz obr. 17.

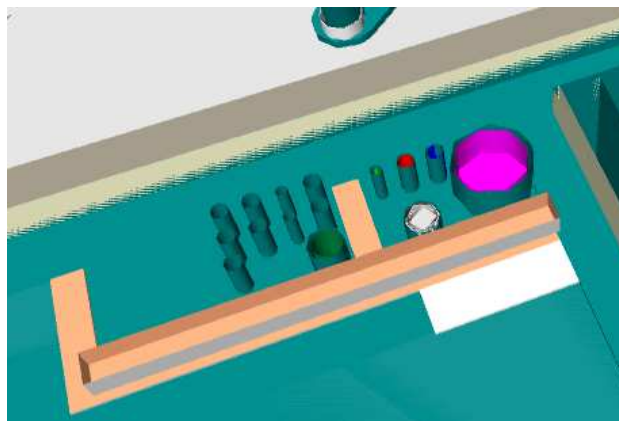
Obr. 15 - Příliš velká instalační šachta 2.NP - 3D model

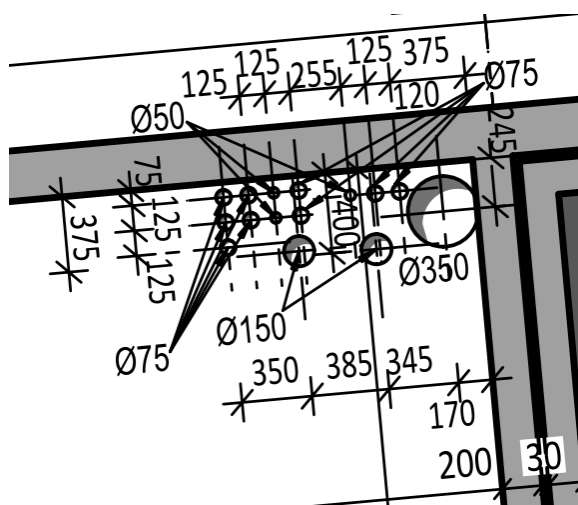
Obr. 16 - Prostupy pro vedení instalací 2. NP – staticko-konstrukční řešení

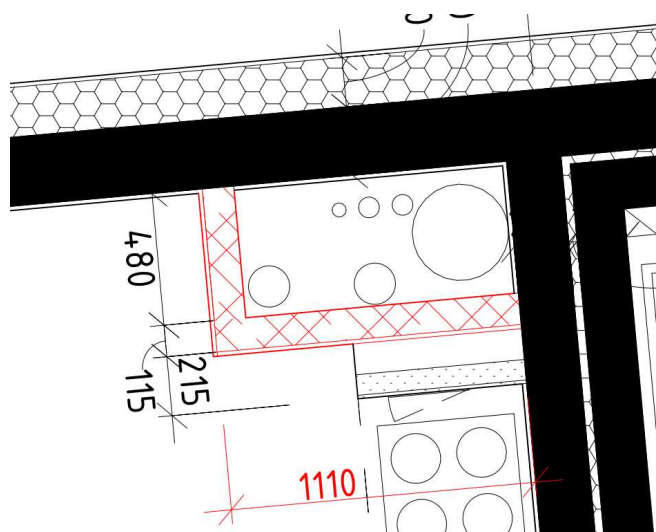
Obr. 17- Oprava příliš velké instalační šachty 2. NP - architektonicko-stavební řešení

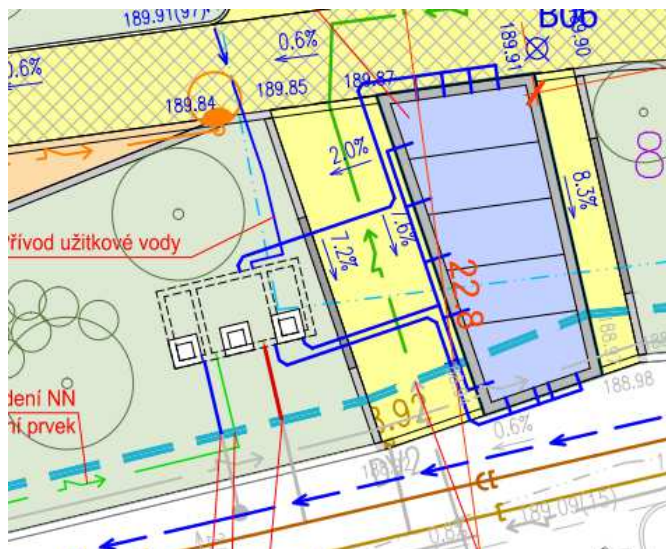
Strojovna vodního prvku má rozdílné umístění ve výkresu *RiGa-B\_C3\_situace\_koordinacni\_rev02* viz obr. 18 a výkresu *D.1.1-102-02.010\_situace\_rev\_02* viz obr. 19.

Obr. 18 - Poloha strojovny vodního prvku - Koordinační situace

Správné umístění strojovny vodního prvku je zakresleno v koordinační situaci. Bude tedy nutné provést úpravu situace komunikací.

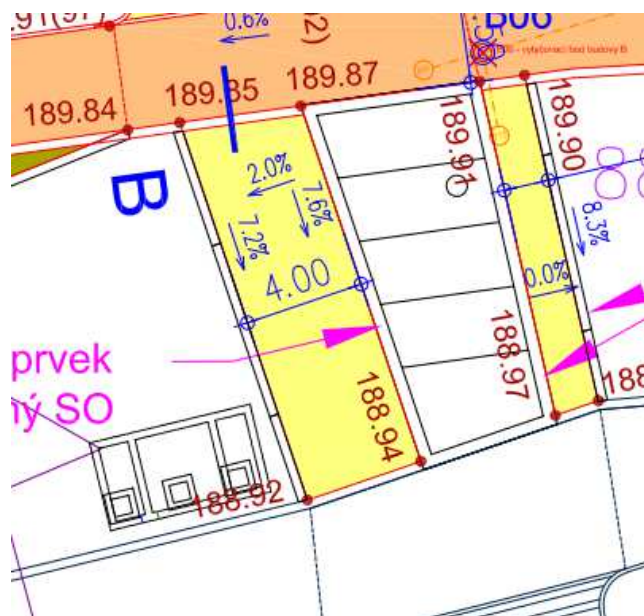
Obr. 19 - Poloha strojovny vodního prvku – Situace komunikace
