Posouzení předané projektové  
dokumentace

Diplomová práce

## 1. POSOUZENÍ PŘEDANÉ PROJEKTOVÉ DOKUMENTACE

Modřanský háj II. etapa – Výstavba bytových domů a viladomů

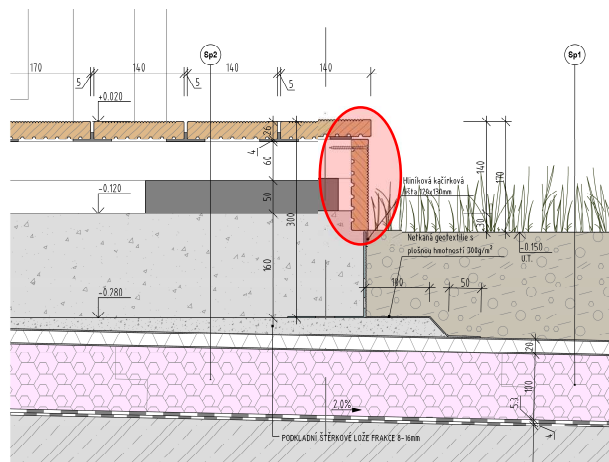
- Na detailu D407 – Vegetační střecha nad 1.PP – ukončení u střešní terasy je čelní paluba uložena v kontaktu s terénem. To velmi zkrátí dobu životnosti paluby. Toto dřevo je sice ošetřeno tepelně a impregnací, ale při přímém kontaktu s terénem bude dřevo neustále v kontaktu s vlhkostí a biotickými činiteli.

Obrázek 3 Výstřižek z detailu D407 – chybný kontakt dřevěné paluby s terénem

- Stejně jako u varianta "C" tak i zde byla nalezena chyba v detailu D407 – Vegetační střecha nad 1.PP – ukončení u střešní terasy. Čelní paluba je uložena v kontaktu s terémem. Viz obrázek 3.
- Ve výkresu D.1.1. Půdorys 1.PP je špatně vyřešena nika pro rozdělovač UT. Ve výkresu je uvažováno s kotvením překladu do tepelné izolace z vaty. Zároveň je otvor pro protipožární dveře situován souběžně s čelní stranou niky, ale není uvažováno s prostorem pro zárubeň.

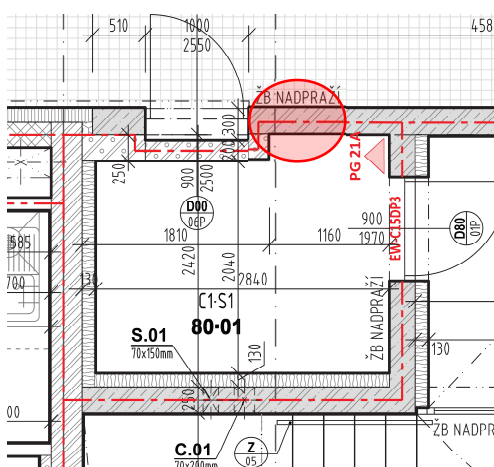
- Ve výkresu D.1.1. Půdorys 1.PP v technické místnosti elektro a místnosti odpadového hospodářství chybí zakreslení otvorů pro přívod a odvod vzduchu. V těchto místnostech je přívod vzduchu zajištěn přirozeně větracími otvory a odvod vzduchu je zajištěn nuceně.

Obrázek 4 Výstřižek z půdorysu ARS – chybí větrací otvory

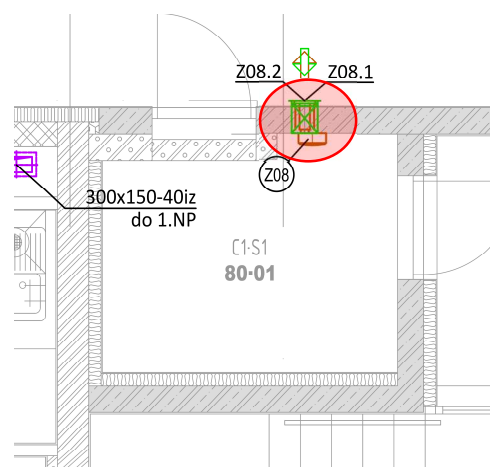
Obrázek 5 Výstřižek z půdorysu VZT – větrací otvory

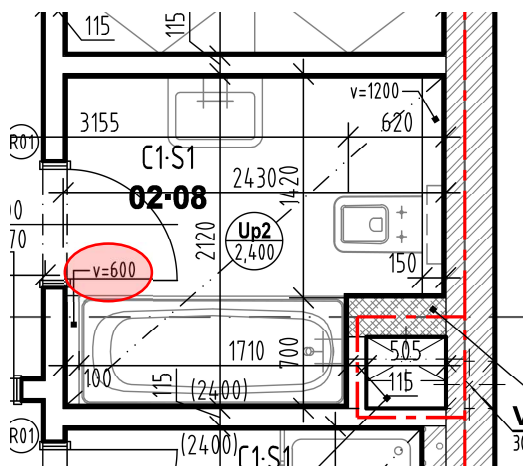
- V půdorysech **Architektonicko-stavebního řešení** jsou chybně zakresleny přizdívky u vany. Všechny tyto přizdívky mají kótovanou výšku horní hrany 600 mm, ale horní hrana vany je také 600 mm. Při následném obložení povrchu přizdívky dojde ke zvýšení o přibližně 12 mm a vznikne vyšší úroveň než úroveň vany.

Obrázek 6 Výstřižek z půdorysu ARS – chybná výška přizdívky

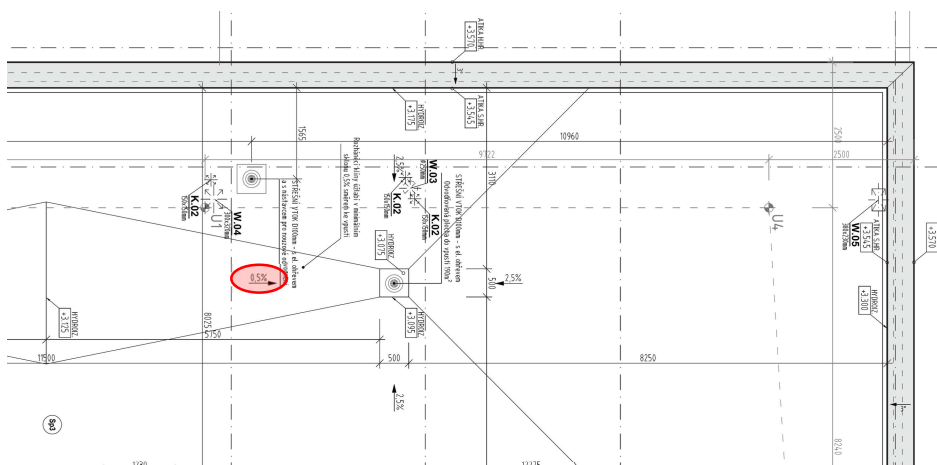
- Ve výkresu **D.1.1. Půdorys střechy** je zakresleno chybně spádování. Objekt je kryt plochou střechou s povlakovou krytinou z modifikovaných asfaltových pásů SBS. U plochých střech je minimální sklon 1 %, ale doporučený minimální sklon je 2 %.

Obrázek 7 Výstřižek z půdorysu střechy ARS – chybné spádování

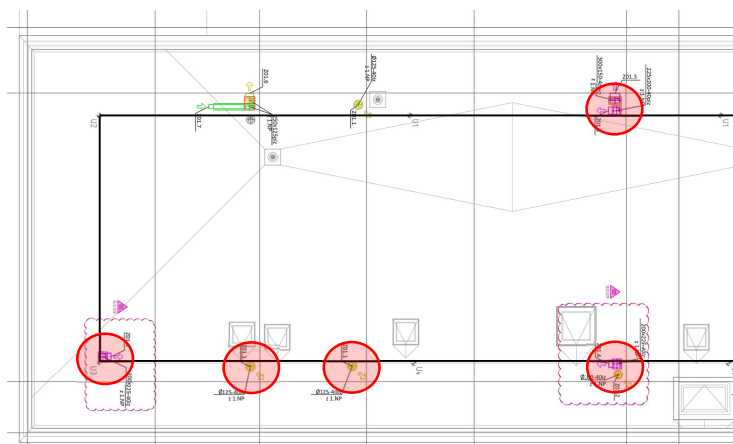
- Výkres D.1.4.2 VZT – Půdorys střechy obsahuje umístění vývodů vzduchotechnického potrubí v kolizi s ocelovým lanem zabezpečovacího systému.

Obrázek 8 Výstřižek z půdorysu střechy VZT – kolize zabezpečovací lana a VZT potrubí

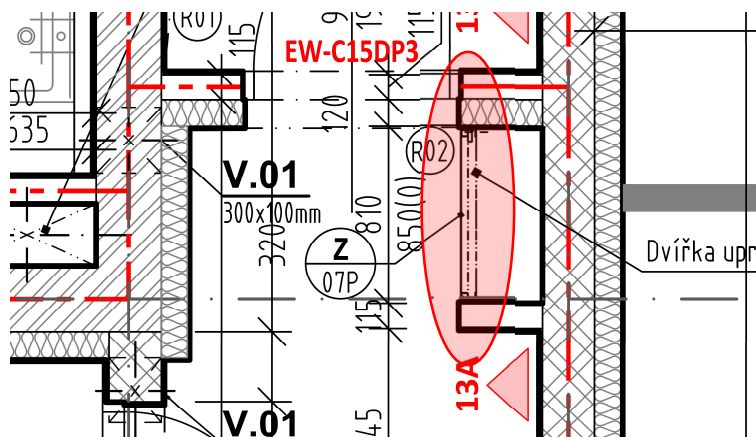
Obrázek 9 Výstřižek z půdorysu ARS – chybné kotvení překladu a chybná poloha otvoru

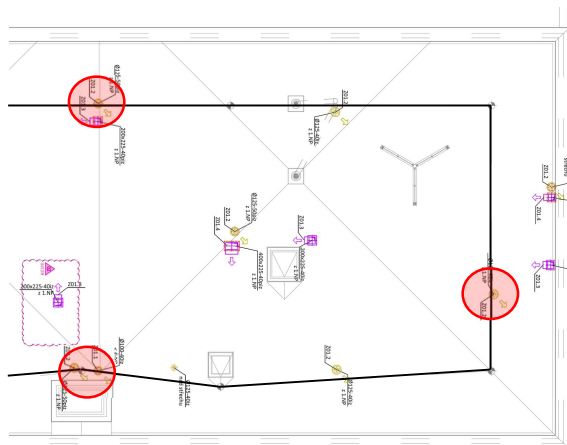
- Ve výkresu D.1.4.2 VZT – Půdorys střechy je také chyba s polohou vývodů VZT. Umístění vývodů vzduchotechnického potrubí je v kolizi s ocelovým lanem zabezpečovacího systému.

Obrázek 10 Výstřižek z půdorysu střechy VZT – kolize zabezpečovacího lana a VZT potrubí
