**ČESKÉ VYSOKÉ UČENÍ TECHNICKÉ V PRAZE**

**STUDIE ŘEŠENÍ KŘIŽOVATKY  
V ÚSTÍ NAD LABEM – SEVERNÍ TERASA**

Bakalářská práce

**2023**

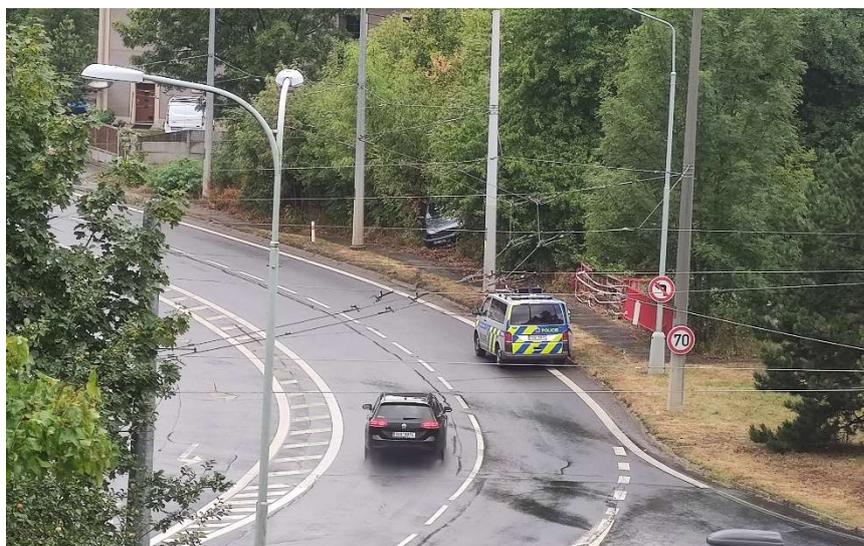
Jako bylo shrnuto v předchozích odstavcích, nejčastěji dochází k dopravním nehodám na vymezeném území nepřizpůsobením rychlosti vozidla stavu vozovky při mokřem povrchu. K těmto dopravním nehodám nejčastěji dochází ve směrovém oblouku anebo za ním, viz obrázek 18. Příkladem může být dopravní nehoda ze dne 20. srpna 2022, kdy řidič na mokřem povrchu nepřizpůobil rychlost vozidla stavu vozovky a vyjel ze silnice. Vozidlo po dopravní nehodě je možné vidět na obrázku 19. Tato nehoda je evidována pod číslem 41006221129 [11].

Obrázek 19 – Dopravní nehoda ze dne 20. srpna 2022, pohled z ulice V Klidu

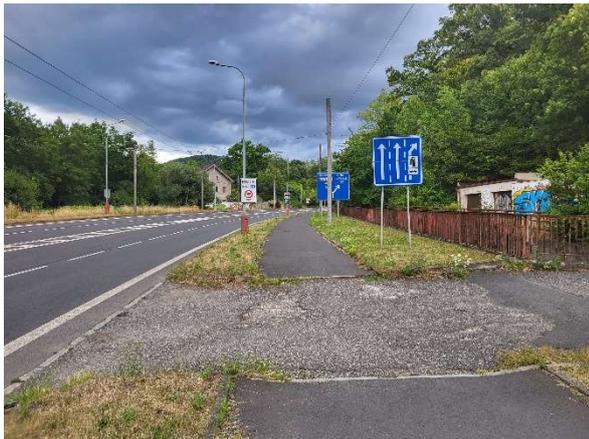
Při inspekci svislého dopravního značení bylo nalezeno nejvíce deficitů v ulici Božtěšická ve směru do křižovatky, například nedodržení maximální vzdálenosti SDZ od okraje vozovky (viz obrázek 20), a to ve dvou případech, dále nesprávné umístění IP2b a IP6 u vjezdu na ČSPH (viz obrázek 21) a také nevhodné umístění IP19 v místě, kde již není možné změnit jízdní pruh. V opačném směru se v téže ulici nachází SDZ B20 a B24b, u kterých není dodržena minimální vzdálenost 10 m. Dále se ve vymezené oblasti nachází staré dopravní značení IP1a a IP1b, které by bylo vhodné nahradit kombinací IP1 a E7b. Výčet všech deficitů SDZ je v tabulce 1 a mapa s umístěním deficitů na obrázku 22.

Obrázek 20 – Nedodržena maximální vzdálenost od okraje vozovky při umístění SDZ

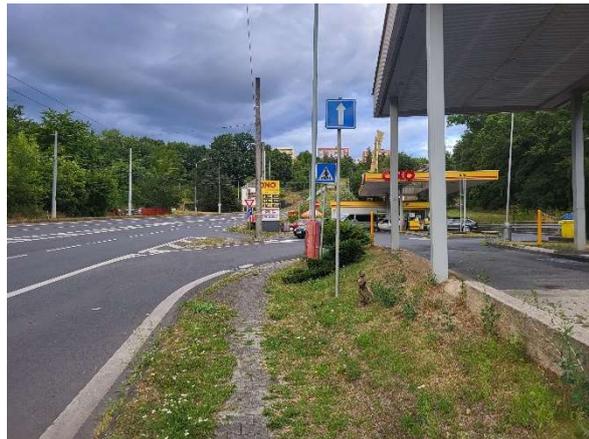
Obrázek 21 – Nesprávné umístění IP2b a IP6 na vjezdu na ČSPH

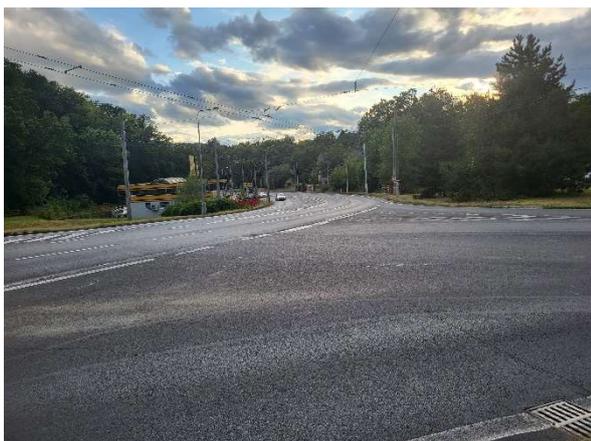
Při inspekci VDZ byly nalezeny dva deficity střední závažnosti, a to nízký kontrast dopravních stínů V13 v prostoru křižovatky (viz obrázek 23). Oba tyto dopravní stíny je třeba obnovit, jelikož v současné situaci není prostor křižovatky dostatečně kanalizován. Vzhledem k velikosti ploch dopravních stínů by bylo vhodné je alespoň zčásti nahradit dopravními ostrůvky. Další nalezené deficity jsou pouze nízkého rizika. V prostoru křižovatky je jeden z dopravních stínů nakreslen nesprávným způsobem (viz obrázek 24). U autobusových zastávek chybí značení V11a, dále výjezd z ČSPH je označen jako křižovatka, nikoliv jako účelová komunikace a v ulici Petrovická je neplynule napojena podélná čára

Obrázek 23 – Nízký kontrast dopravních stínů

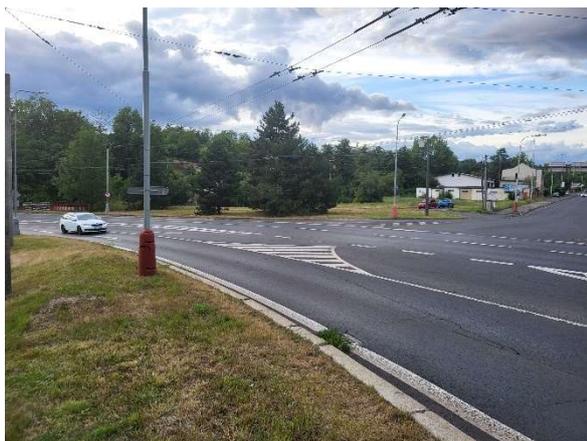
Obrázek 24 – Dopravní stín nakreslen nesprávným způsobem

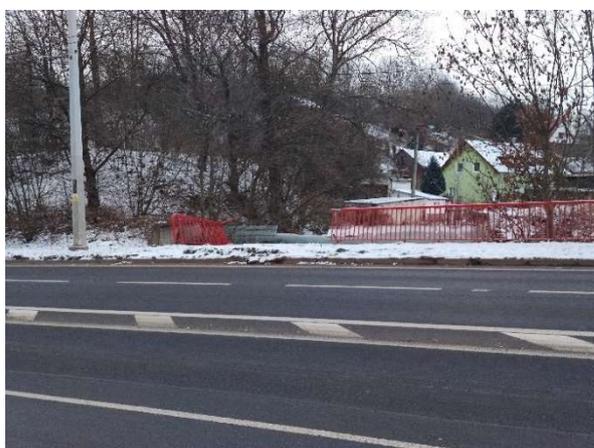
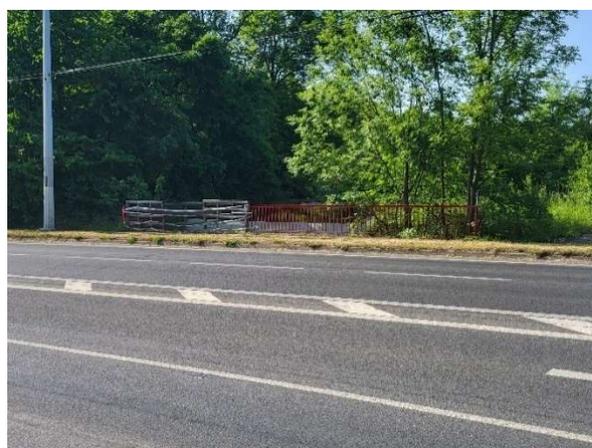
Při inspekci mobiliáře byly zjištěny závažné nedostatky v oblasti pasivní bezpečnosti na mostě 30-019 přes Klíšský potok. Přestože je zde maximální dovolená rychlost zvýšena na 70 km/h, na mostě zcela chybí svodidla. Je zde pouze zábradlí, které je však na obou stranách poškozené a vyspravené pouze paletami. Stav ke dni 26. prosince 2021 a ke dni 27. května 2023 (viz obrázek 26 a obrázek 27). Na tomto místě by bylo vhodné nainstalovat například zábradelní svodidlo ZSH2 (viz obrázek 28). Obzvláště po pravé straně ve směru staničení sinice I/30 je tento problém zvláště závažný, jelikož se

*Obrázek 26 – Stav zábradlí ke dni 26. 12. 2021*

*Obrázek 27 – Stav zábradlí ke dni 27. 5. 2023*

ID	Riziko	Věc	Deficit	Navrhované opatření
1	vysoké	zábradlí	Poškozené zábradlí, chybějící svodidlo	Současné poškozené zábradlí nahradit zábradelním svodidlem
2	vysoké	zábradlí	Poškozené zábradlí, chybějící svodidlo	Současné poškozené zábradlí nahradit zábradelním svodidlem
3	střední	dopravní zrcadlo	Překážka v rozhledech na výjezdu z ČSPH	Doplnění dopravního zrcadla na výjezdu z ČSPH

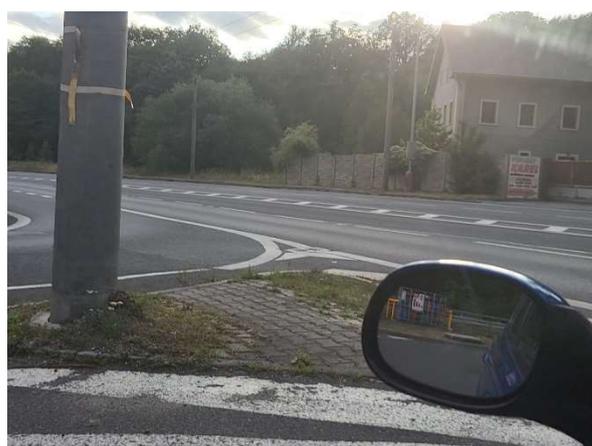
*Obrázek 29 – Pevná překážka v rozhledu*

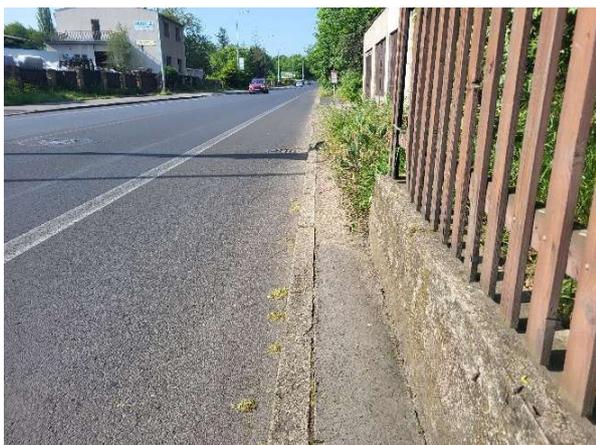
*Obrázek 31 – Velmi úzká chodníková plocha navedená do zeleně*

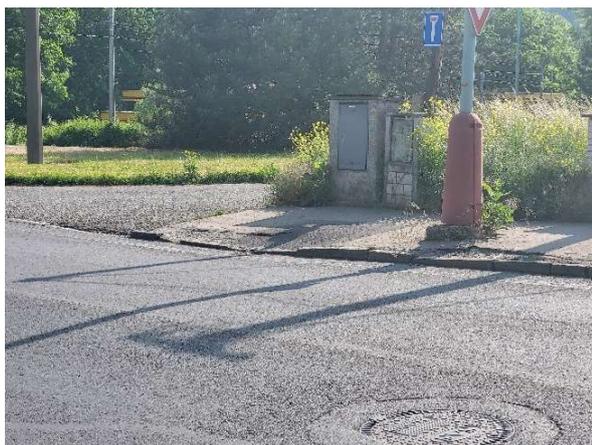
*Obrázek 32 – Propadlý chodník se zakončením bez úprav pro OOSPO*

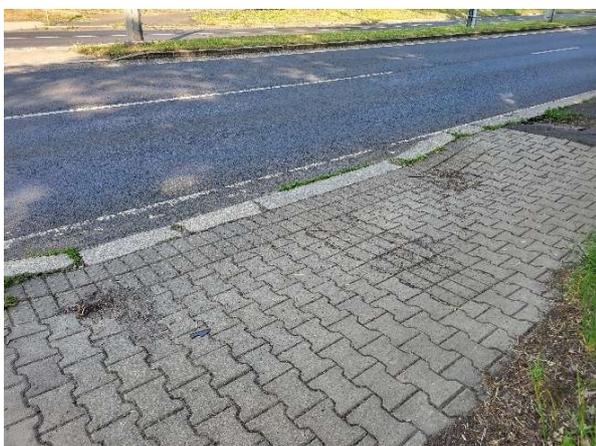
*Obrázek 33 – Nesprávně řešené úpravy pro OOSPO*

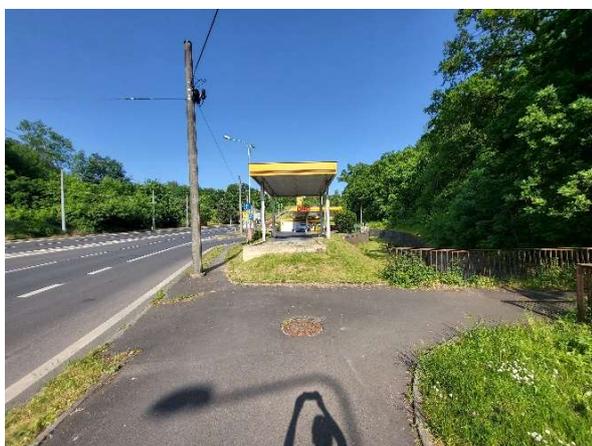
*Obrázek 34 – Chybějící varovný pás v místě nebezpečného navedení chodců do vozovky*

7	nízké	autobusová zastávka	Chybějící kontrastní označení nástupní hrany a signální pás	Doplnění kontrastního označení nástupní hrany a signálního pásu
8	vysoké	varovný pás	Chybějící varovný pás v místě možného vstupu nevidomého či slabozrakého do vozovky	Doplnění varovného pásu (případně i zábradlí)

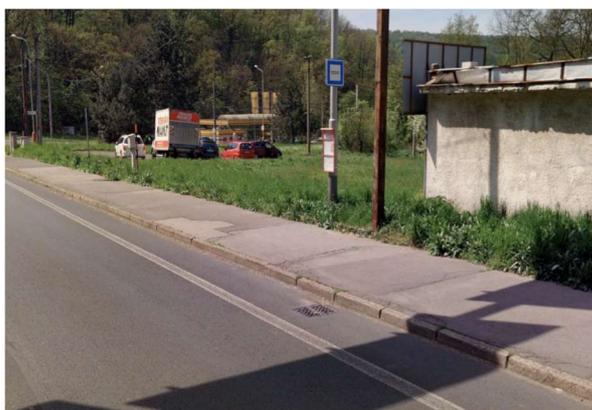
*Obrázek 35 – Chybějící OOSPO na autobusové zastávce [1]*

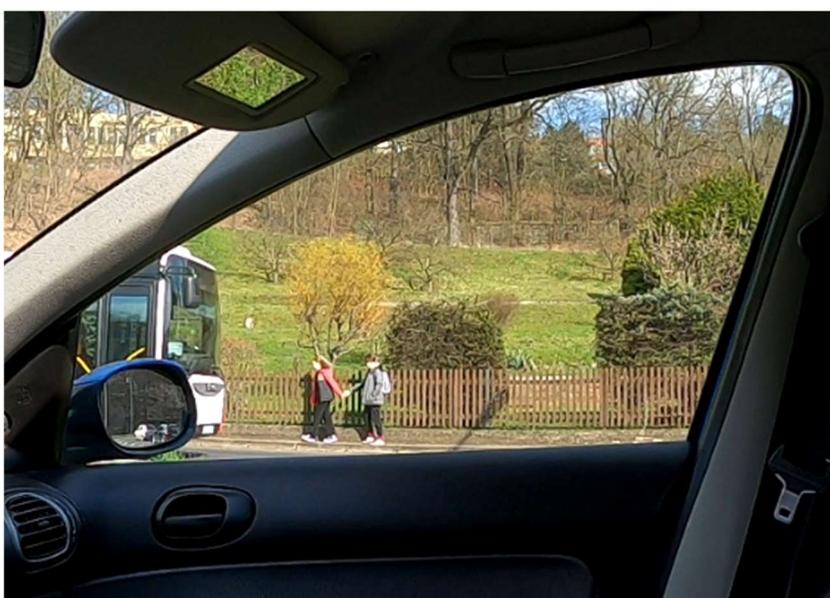
Při vyhodnocování videozáznamu byl několikrát zaznamenán nebezpečný pohyb osob, zejména dětí, které využívaly velmi úzký chodník pro přístup na autobusovou zastávku (viz obrázek 45). Vzhledem k nenormové šíři tohoto chodníku neumožňující standardní chůzi může hrozit vpád osob do přilehlého jízdního pruhu.

Obrázek 45 – Nebezpečná chůze dětí na velmi úzkém chodníku
