**ČESKÉ VYSOKÉ UČENÍ TECHNICKÉ V PRAZE**  
**FAKULTA DOPRAVNÍ**

**STUDIE DOPRAVNÍHO ŘEŠENÍ V OKOLÍ OBCE**  
**HOLEŠOV**

Diplomová práce

**2015**

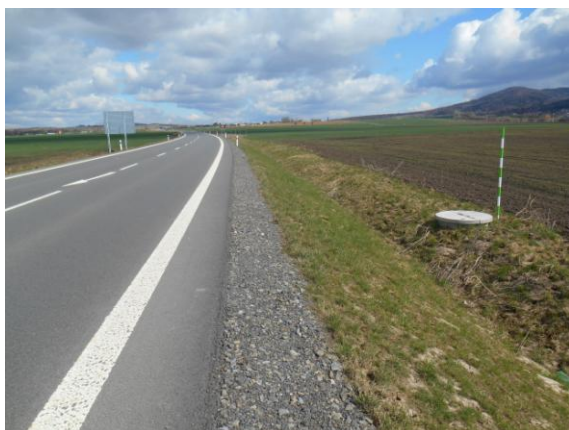
**Obrázek 86 - Betonová skruž 1 (foto Sysala 2015)**

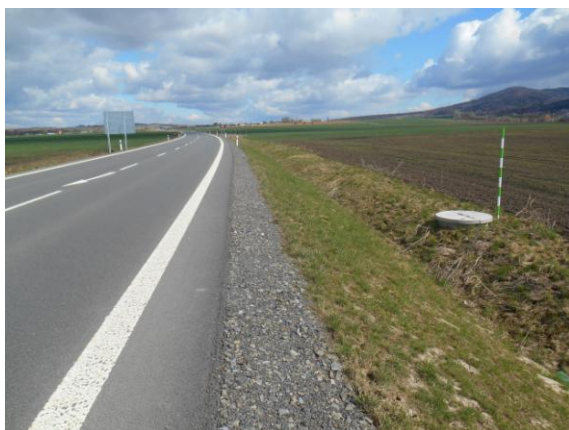
Obrázek 88 - Kovová tyč 1 (foto Sysala 2015)

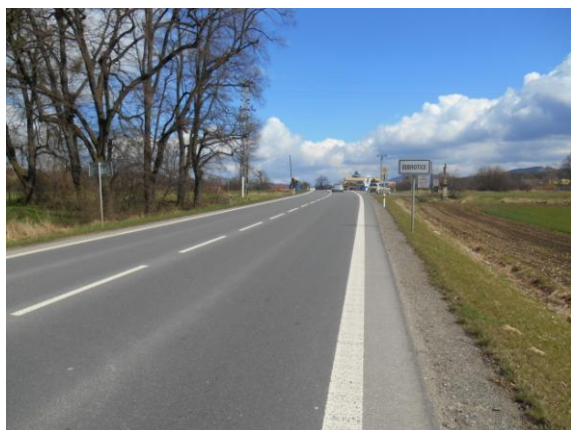
**Obrázek 119 - Nevhodný přechod extravilán - intravilán 2 - 1 (foto Sysala 2015)**

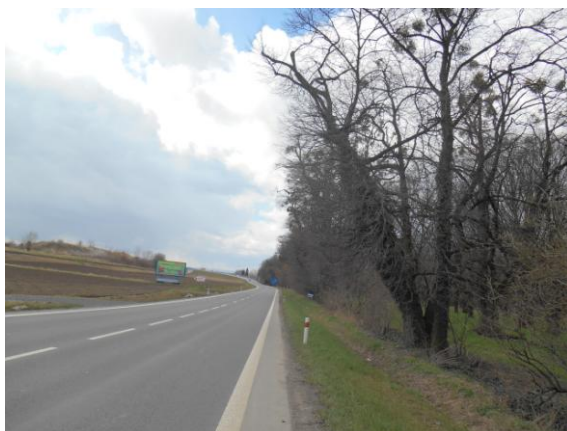
Specifikace závady: Vzrostlá zeleň/Stromořadí dl. 400 m

**Obrázek 121 - Stromořadí 2 (foto Sysala 2015)**

Popis závady: Pevnou překážku představuje vzrostlá zeleň a stromořadí ve vzdálenosti 4,8 m od hrany vozovky v délce 400 m. Kromě pevné překážky zvyšuje vzrostlá zeleň v blízkosti komunikace riziko střetu se zvěří.

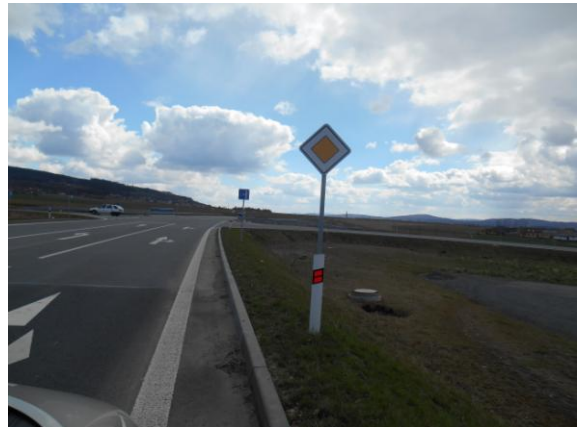
Obrázek 125 - Betonová skruž 5 - 2 (foto Sysala 2015)

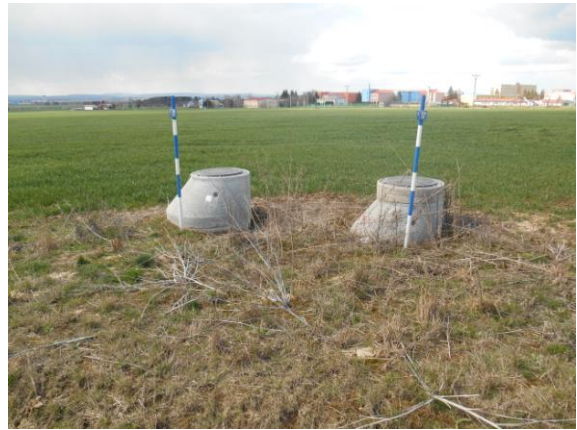
**Obrázek 129 - Detail tyčí 5 (foto Sysala 2015)**
