**BAKALÁŘSKÁ PRÁCE**

**Stavebně technologický projekt**

**Bytový dům Peprník v Pardubicích**

**1. Posouzení předané PD pro vydání  
stavebního povolení**

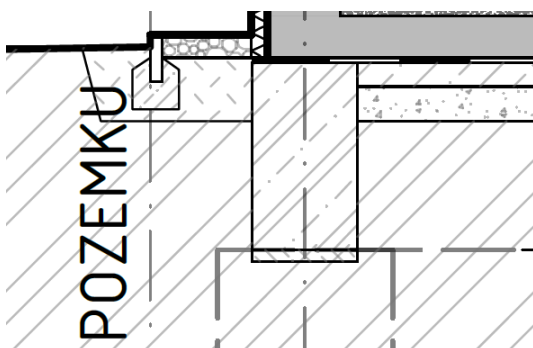
Ve výkresu: Řezy A-A, B-B (1367-4-D1.1-01-010-610-A) je zakreslená zemina okolo základových pasů jako rostlý terén (viz Obr. 1). Ovšem na základě Technické zprávy architektonicko stavebního řešení (1367-4-D1.1-01-010-101-A) by měly být stěny rýh pro základové pasy svahované v poměru 1:1, a to z důvodu nesoudržných sesypavých navážek. Proto bude dále uvažováno s výkopem svahovaných rýh. Následně po betonáži a odstranění bednění základových pasů bude proveden zpětný zhutněný zásyp výkopů štěrkopískem.

Obr. 1: Chybějící svahování 1:1 u výkopů rýh pro základové pasy

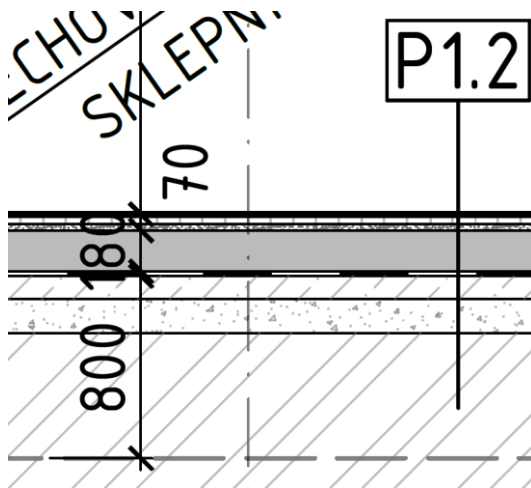
Další chybou ve výkresu: Řezy A-A, B-B (1367-4-D1.1-01-010-610-A) je absence ochranné betonové mazaniny tl. 20 mm pro hydroizolaci proti zemní vlhkosti (viz Obr. 2). Tato vrstva je uvedena v dokumentu: Skladby konstrukcí (1367-4-D1.1-01-010-960-A) ve skladbách podlah na terénu 1.NP (skladby P1.1, P1.2). Dále je chybně označena skladba podlahové konstrukce v 1.NP v Příčném řezu B-B (viz Obr. 2). Správné označení pro tuto skladbu by mělo být P1.1 (nášlapná vrstva je tvořena keramickou dlažbou).

Obr. 2: Absence ochranné betonové mazaniny tl. 20 mm ve skladbě podlahy, chybně označená skladba podlahové konstrukce

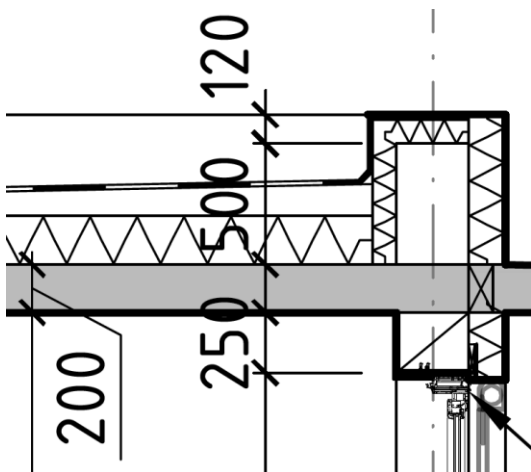
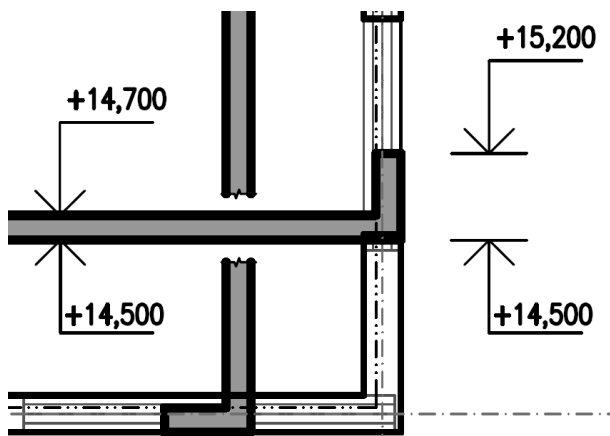
Konstrukce atiky ve výkresu: Řezy A-A, B-B (1367-4-D1.1-01-010-610-A) se neshoduje s výkresem: Tvar stropu nad 5.NP (1367-4-D1.2-01-020-007-A). V prvním případě konstrukční řešení odpovídá zdivu tl. 300 mm (viz Obr. 3), v druhém potom ŽB monolitické konstrukci (viz Obr. 4). Konstrukce atiky bude zvolena podle druhé varianty, jako ŽB monolitická. Její výška činí 500 mm, šířka 200 mm. Díky zvolení tloušťky atiky 200 mm musí být upraven výkres: Půdorys střecha (1367-4-D1.1-01-010-560-A), kde je nutno změnit výslednou šířku atiky na 450 mm (se zateplením).

Obr. 3: Konstrukce atiky zakreslená jako zděná z cihelných bloků

Obr. 4: Konstrukce atiky zakreslená jako ŽB monolitická

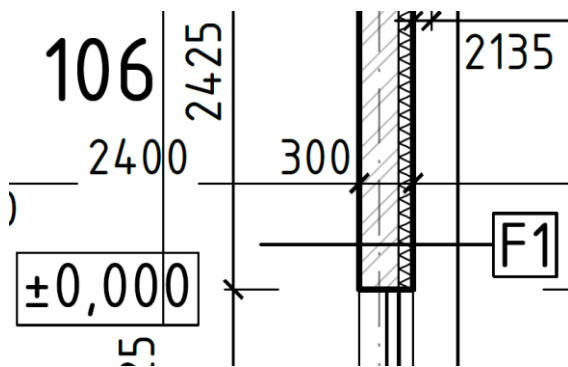
Ve výkresu: Půdorys 1.NP (1367-4-D1.1-01-010-510-B) neodpovídá celková tloušťka nosné stěny a tepelné izolace, kótována jako 300 mm (viz Obr. 5). Z legendy materiálu v příslušném výkresu, zdivo odpovídá cihelným blokům 190 mm nebo 300 mm. Tepelná izolace činí 80 mm. Celkový součet tedy neodpovídá. Z tohoto důvodu bude zvoleno zdivo tloušťky 240 mm, které se v součtu s tepelnou izolací nejvíce blíží kótovaným 300 mm. Danou úpravou připadá nutnost zároveň doplnit tento materiál do dokumentu: Skladby konstrukcí (1367-4-D1.1-01-010-960-A) do skladby fasády 1.NP (skladba F1).

Obr. 5: Chybně zakreslená nosná zeď v 1.NP

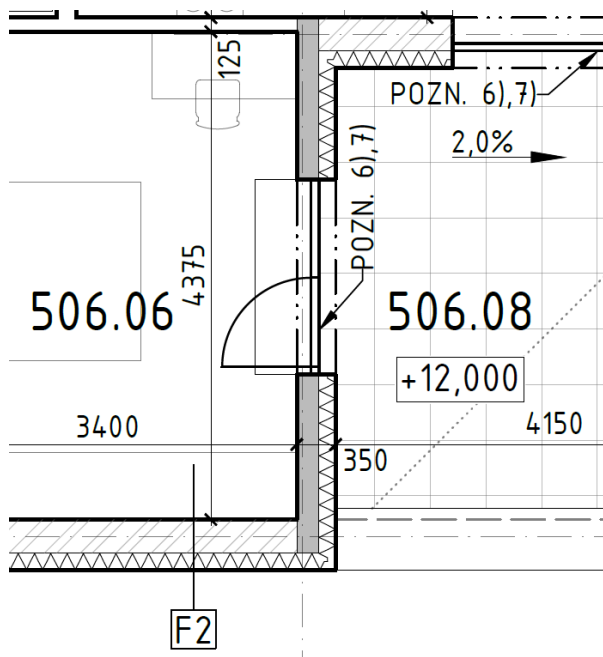
Ve výkresu: Půdorys 5.NP (1367-4-D1.1-01-010-550-A) je navržena ŽB monolitická stěna u ustupující terasy v tomto podlaží (viz Obr. 6). Jelikož není statický důvod k použití ŽB monolitu, bude tato část nosné stěny změněna na zeď vyzdívanou z cihelných bloků Porotherm 30 tl. 300 mm na VPC maltu M10, jak je tomu u sousedních navazujících stěn. Tímto krokem sice dojde k zmenšení půdorysného rozměru terasy, avšak zároveň k technologickému zjednodušení.

Obr. 6: Změna ŽB monolitické stěny na zděnou stěnu v 5.NP

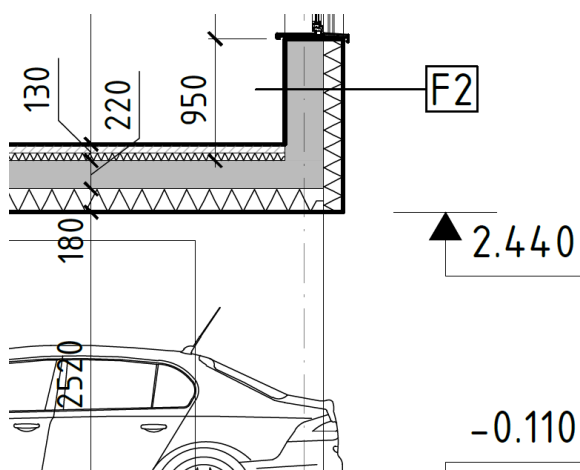
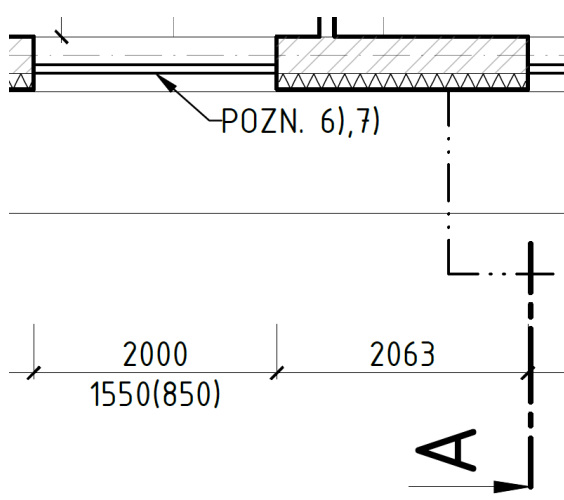
Další nalezenou chybou v předané dokumentaci je nosná obvodová stěna v jižní části v 2.NP. Zatímco v Příčném řezu A-A (1367-4-D1.1-01-010-610-A) je zakreslena jako ŽB monolitická (viz Obr. 7), ve výkresu: Půdorys 2.NP (1367-4-D1.1-01-010-550-A) šrafa stěny odpovídá zdivu z cihelných bloků tl. 300 mm (viz Obr. 8). Na základě Technické zprávy pro architektonicko stavební řešení (1367-4-D1.1-01-010-101-A), kde je řečeno, že svislé nosné konstrukce v 2.NP jsou po obvodu zděné z keramických bloků tl. 300 mm (s výjimkou vykonzolované severní ŽB monolitické stěny), bylo rozhodnuto, že stěna je v řezu špatně zakreslená. Pro výstavbu bude tedy stěna tvořena cihelnými bloky.

Obr. 7: „Jižní“ stěna v 2.NP jako ŽB monolitická

Obr. 8: „Jižní“ stěna v 2.NP zděná z cihelných bloků

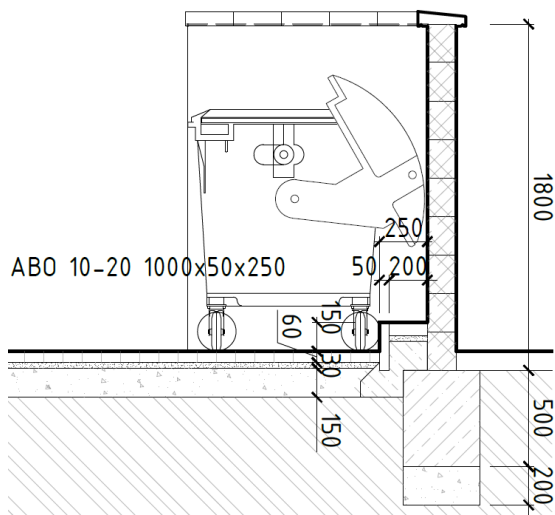
U SO.02 – Drobné stavby (kontejnerové stání) jsou ve výkresu (1367-4-D1.1-02-010-830-B) špatně navrženy i zakresleny základové pasy (viz Obr. 9). Chybou v návrhu je hloubka základové spáry, která není v nezámrné hloubce. Aby byla splněna tato podmínka, je nutné mít úroveň základové spáry minimálně 800 mm pod úrovní upraveného terénu. V tomto výkresu také chybí čárkovane zakreslená hrana pasů, které jsou za řezovou rovinou.

Obr. 9: Chybné základové pasy u kontejnerového stání
