DIPLOMOVÁ PRÁCE

Návrh nového uspořádání světelně řízené úrovně
křižovatky Střelničná - Ďáblická

Diplomová práce

2018

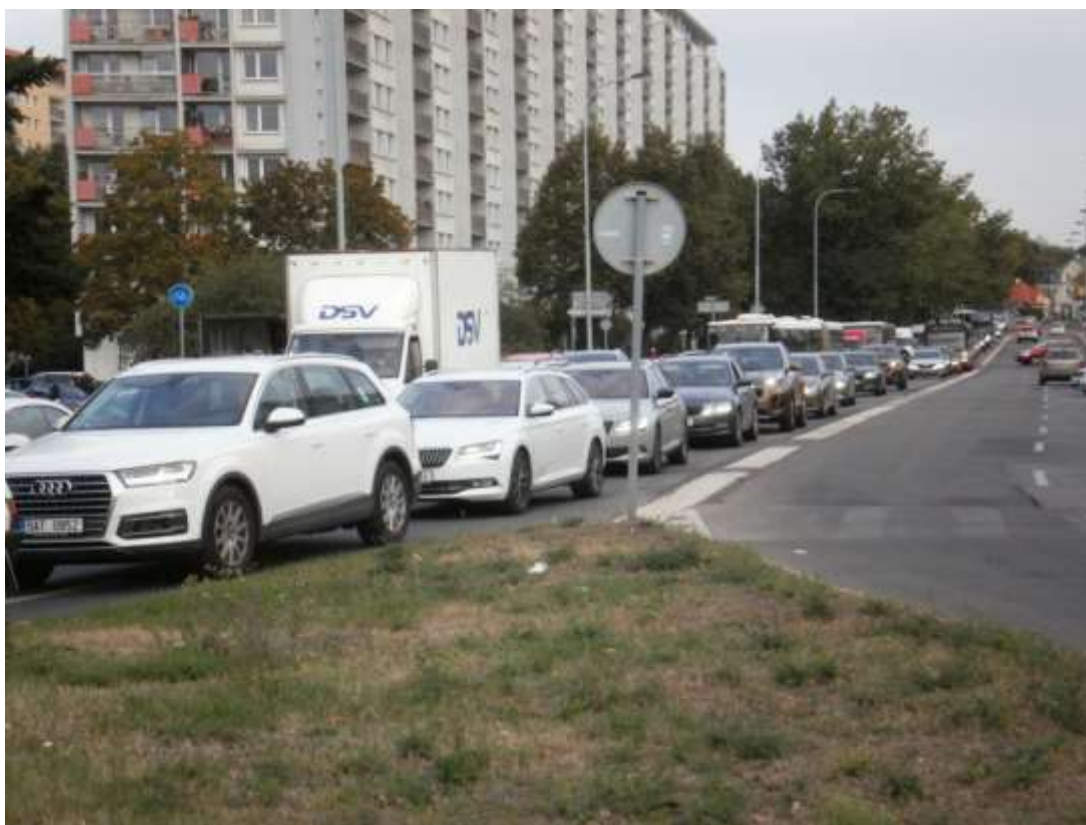
Hlavní dopravní proudy jsou ze západu na východ a naopak, a dále ze severu na východ během ranní špičky, během odpolední je hlavní směr vozidel z východu na západ a sever. Vzhledem k poloměru středového ostrůvku je zde občas nedostatečný čekací prostor pro vozidla (jezdí zde vozidla MHD a jiné autobusy), čekající na SZZ na okružním pásu křižovatky (zhruba 3 vozidla pro každý řadící pruh). Dalším problémem je nedostatečná informovanost řidičů, vjíždějících na danou křižovatku, o řazení na SZZ na okružním pásu, kde levý řadící pruh slouží pouze k odbočení vlevo, o čemž jsou řidiči informováni až odpovídajícím svislým a vodorovným značením na zmíněném okružním pásu, nikoliv před samotným vjezdem na křižovatku, kde se dozvídají pouze o schématu řazení na první řadě SZZ na vjezdu na křižovatku, nikoliv tedy i na vnitřním SZZ na okružním pásu, což může mít za následek nucené obracení na křižovatce či v horším případě přejíždění do jiného řadícího pruhu na okružním pásu nebo i nerespektování schématu řazení. Kritickým problémem řešené křižovatky z hlediska silniční dopravy jsou však dlouhé kongesce ve směru ze Z na V a ze S (ulice Ďáblická, obrázek č.8).

Obrázek č.8 – Pohled na kongesce v ranní špičce v ulici Ďáblická (foto – archiv autora, srpen 2018)

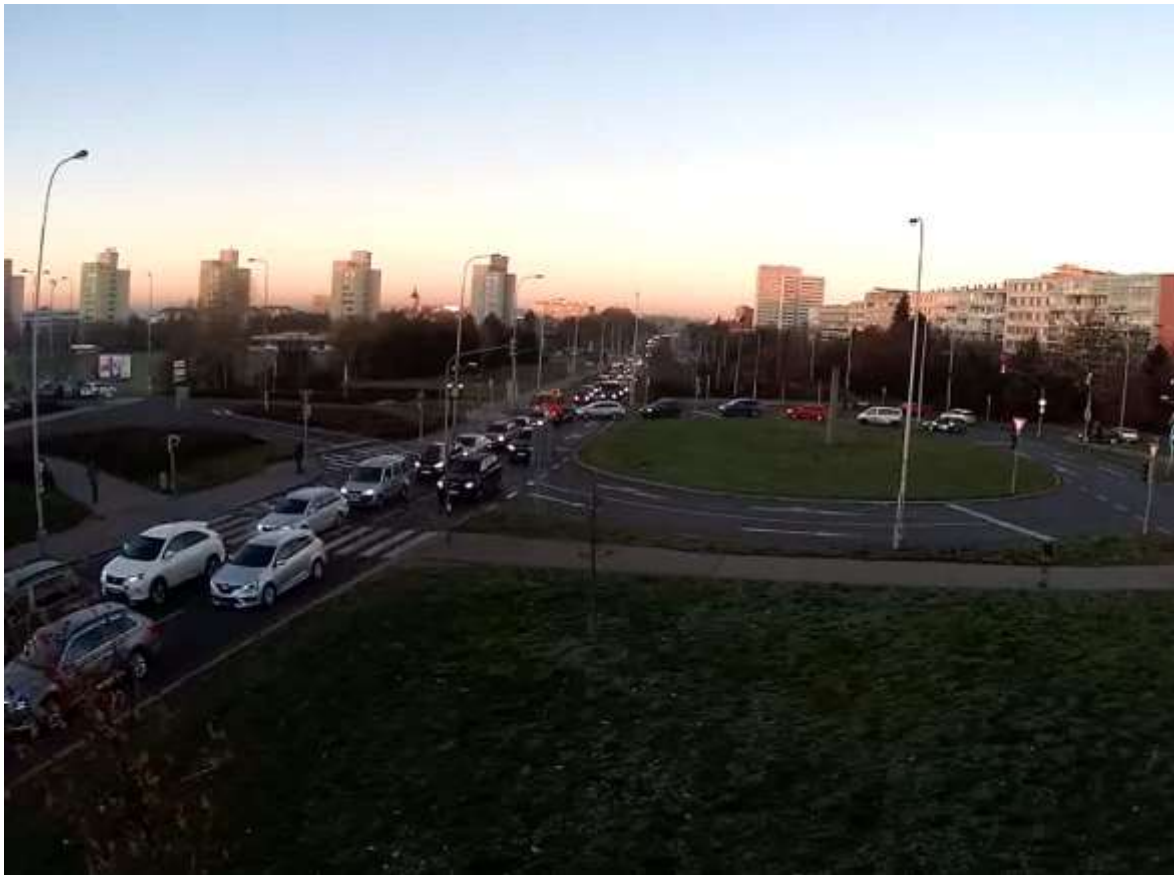
Obecně největším problémem byly (a i nadále jsou) kongesce ve směru Střelničná > Vysočanská (běžný stav během ranní špičky, několikrát se opakoval), která byla zapříčiněna několika faktory – především silných intenzit v daném směru, dále problematickému uspořádání následné křižovatky na SV (2 pruhy, pravý průběžný a levý pouze pro levé odbočení na silnici Liberecká směrem do Holešovic a dále do centra; dochází zde k hromadnému průpletu z levého pruhu do pravého; lidé chtějí jet rovně, jenže levý pruh je určen pouze pro levé odbočení a smíšený řadící pruh by pouze vytvořil dodatečné problémy se zablokováním křižovatky vozidly snažícími se o levé odbočení, která by nevyhnutelně omezila vozidla pokračující rovně v levém jízdním pruhu), snaha některých řidičů co nejdříve jet dopředu a nedostatek trpělivosti (předjíždí vozidla z pruhu do pruhu, časté troubení a obecně agrese), nerespektování světelného signálu Stůj a najíždění dalších vozidel do přeplněného prostoru křižovatky (ucpání prostoru křižovatky, ostatní směry nemohou pokračovat ani během vlastní zelené fáze nebo jsou silně omezena, obrázek č.11), absence programu tzv. „zelené vlny“, který by umožnil kontinuální průjezd pro hlavní směr Vysočanská – Ďáblická a dále na východ (a naopak) a nakonec problém dodatečného přísunu vozidel ze směru Ďáblická > Vysočanská (jeden z hlavních směrů dle naměřených intenzit), která nemohou dále pokračovat z důvodu kongesce ve směru Střelničná > Vysočanská a musí se následně složitě zapojovat mezi již čekající vozidla v prostoru křižovatky.

Obrázek č.11 – Pohled na zablokovanou křižovatku během ranní špičky (foto – videozáznam z měření, 2016)

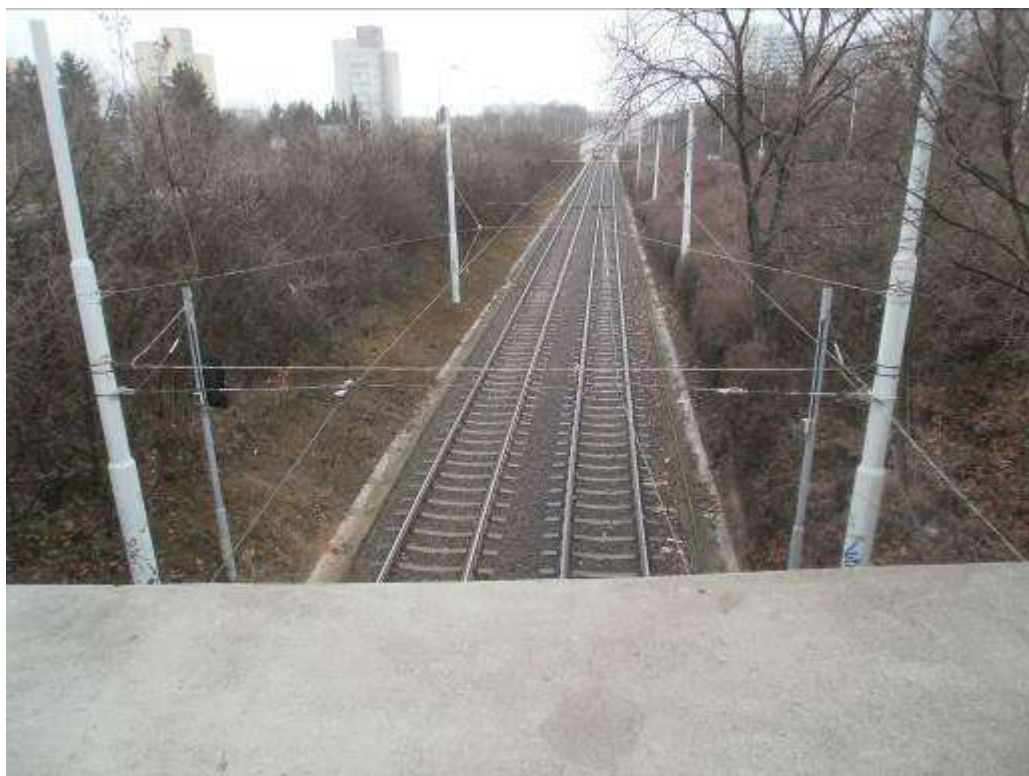
Obrázek č.14 - Pohled na betonovou zídku spolu s podzemní tramvajovou tratí (zdroj: archiv autora)

Řešení: Vyztužení současné betonové zídky pružnou překážkou, která by při nárazu neohrozila řidiče vozidla a která by náraz vozidla vydržela.

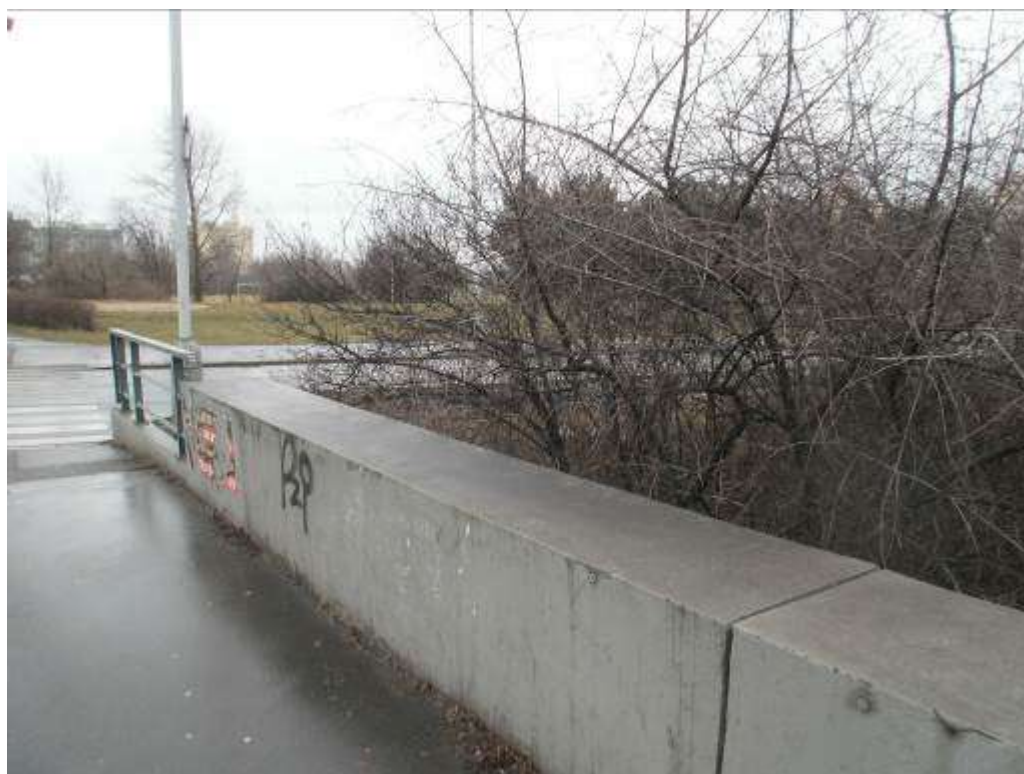
Obrázek č.15 - Pohled na betonovou zídku a na neupravené křoviny, omezující rozhled (zdroj: archiv autora)

Řešení: Úprava stromů a křovin, změna současné podoby betonové zídky (viz. předchozí bod)

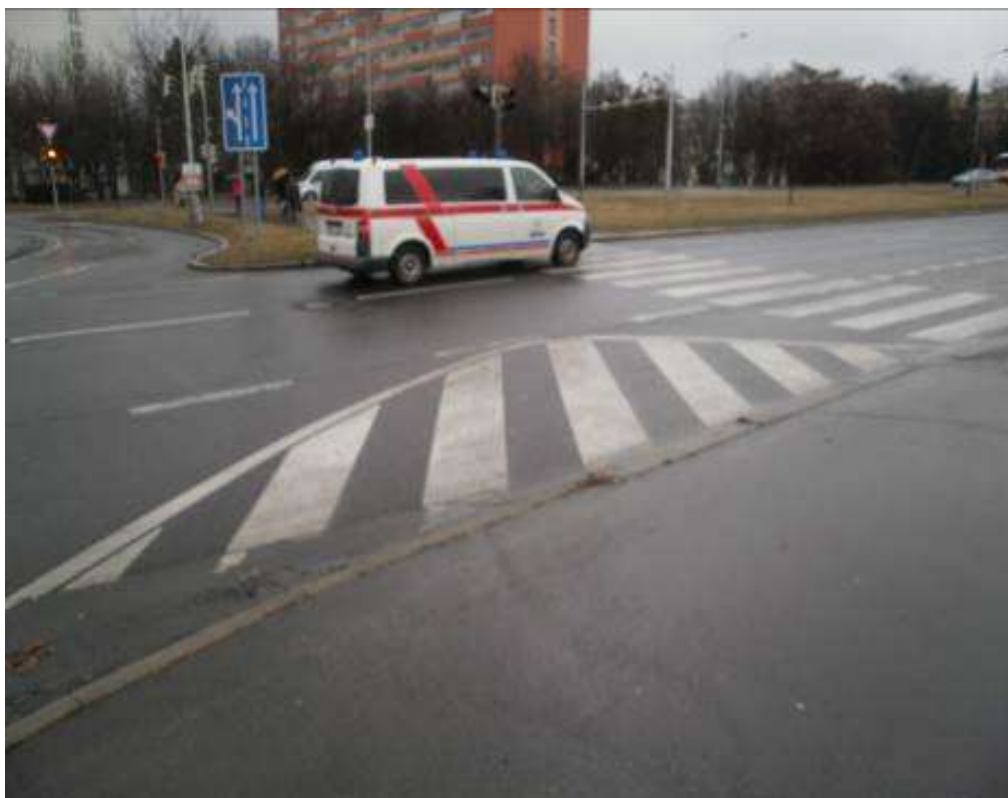
Obrázek č.16 - Pohled na dopravní stín u přechodu na JV (zdroj: archiv autora)

Řešení: Vysazení chodníkové plochy, posunutí zastávky MHD v zálivu

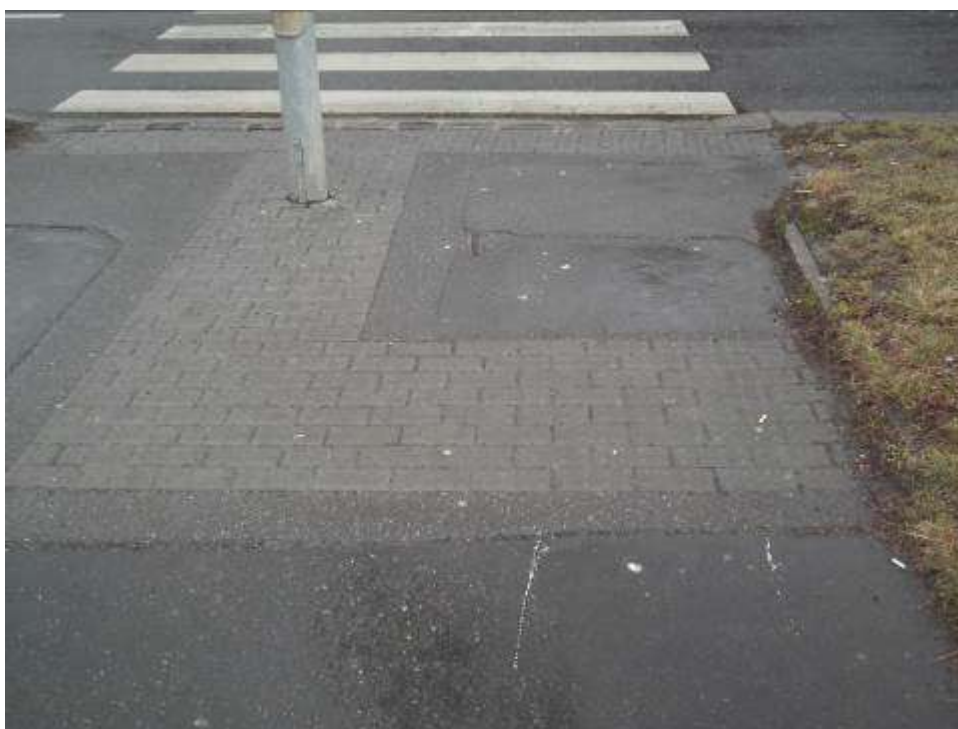
Obrázek č.17 - Pohled na současný stav prvků pro OOSPO (zdroj: archiv autora)

Řešení: Oprava zmíněných obrubníků, výměna nebo přebarvení výstražných a signálních pásů

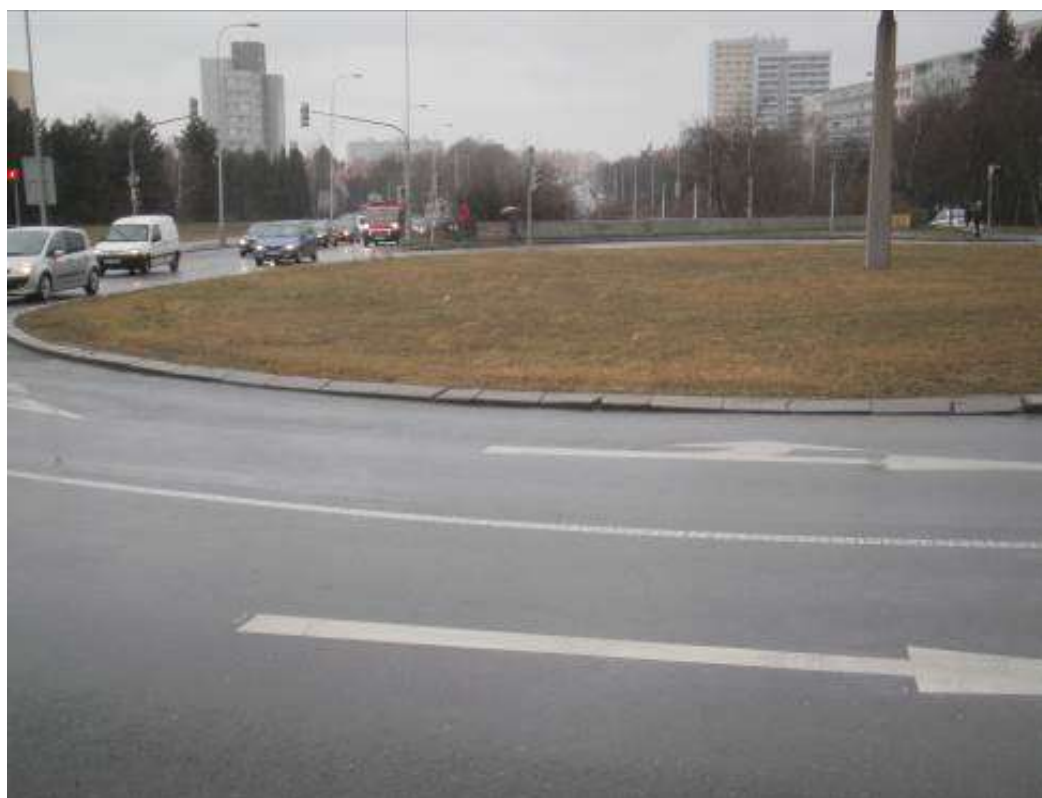
Riziko č.5 – Poškozené obrubníky u středového a směrovacích ostrůvků

Obrázek č.18 - Pohled na poškozené obrubníky (zdroj: archiv autora)

Řešení: Výměna poškozených obrubníků za nové obrubníky s dostatečnou výškou

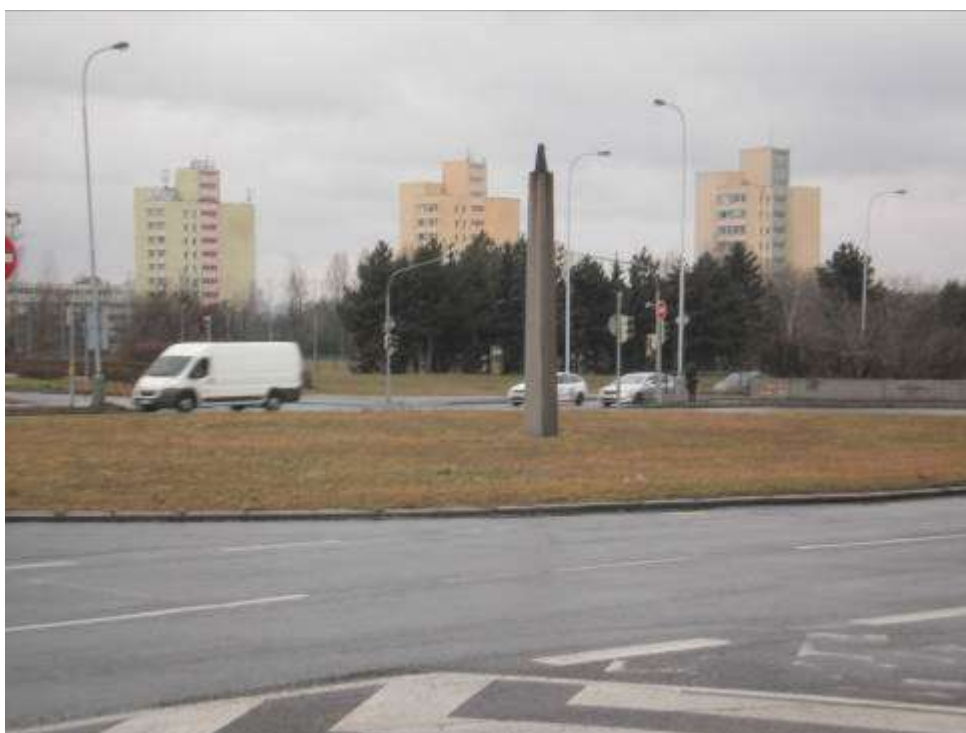
Problém: Rovinatý středový ostrůvek s osamělou pevnou překážkou uprostřed (obrázek č.19)

Obrázek č.19 - Pohled na středový ostrůvek s kamenným sloupem (zdroj: archiv autora)

Též je třeba zmínit návrh plastizace současného středového ostrůvku (také estetický význam) pro zmírnění šance nárazu vozidel do kamenného sloupu uprostřed a zároveň pro zpozornění přijíždějících řidičů.

Řešení: Plastizace středového ostrůvku, zmenšení pravděpodobnosti nárazu do kamenného sloupu, zpozornění řidičů při odbočování na křižovatce

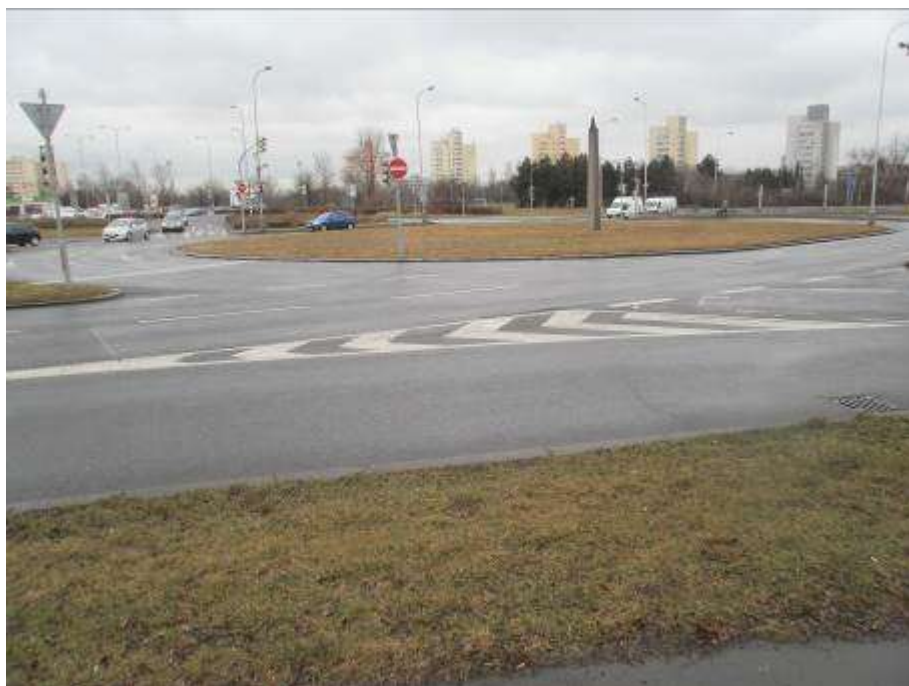
Obrázek č.20 - Pohled na dopravní stín na SV straně křižovatky (zdroj: archiv autora)

Řešení: Nahrazení současného stavu směrovacím ostrůvkem

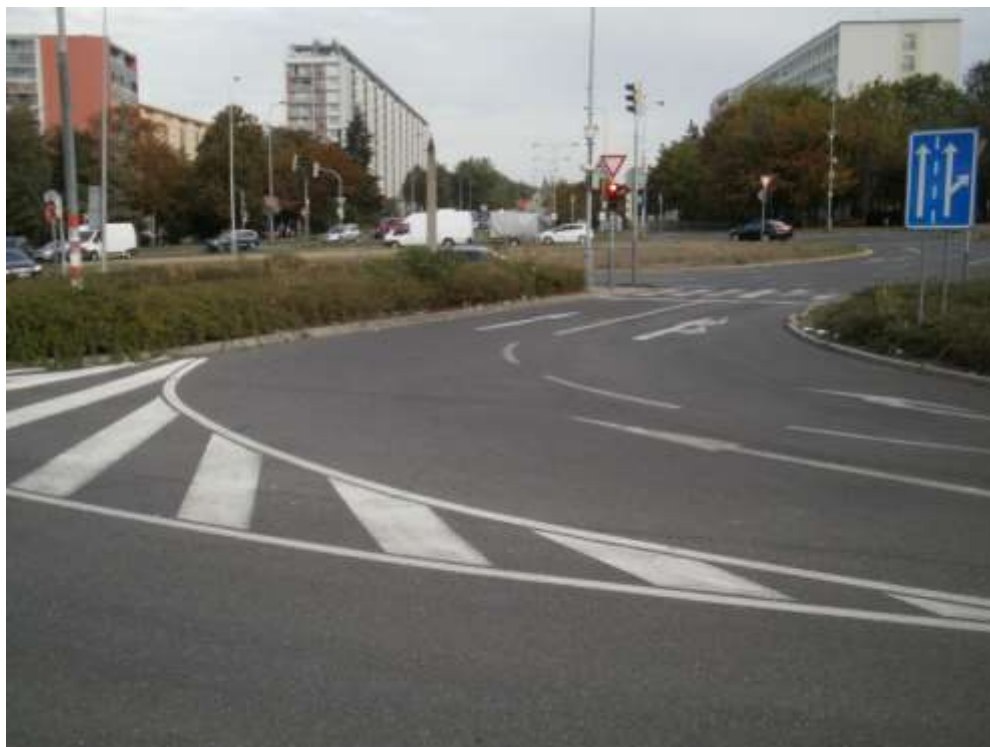
levého řadícího pruhu a znovu by měly být prověřeny vlečné křivky (znázorněno na obrázku č.21). Vzhledem k postupné (a nezvratné) elektrifikaci osobních automobilů by bylo též vhodné uvažovat o vymezení části parkoviště Kaufland (spíše zadní část) pro případnou výstavbu nabíjecích stanic pro elektromobily (např. již v hypermarketu v Čakovicích).

Obrázek č.21 – Pohled na nevhodné uspořádání výjezdu z Kauflandu (zdroj: archiv autora)

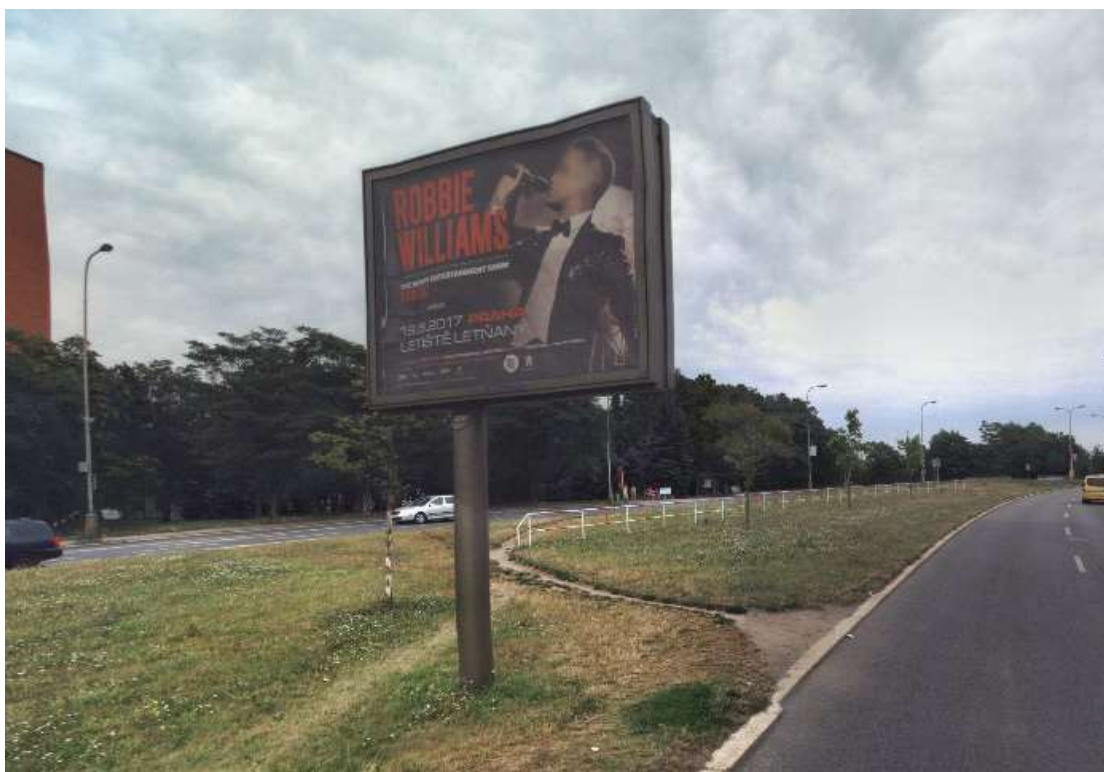
Obrázek č.22 – Pohled na billboard na středovém dělicím pásu (zdroj: mapy.cz)

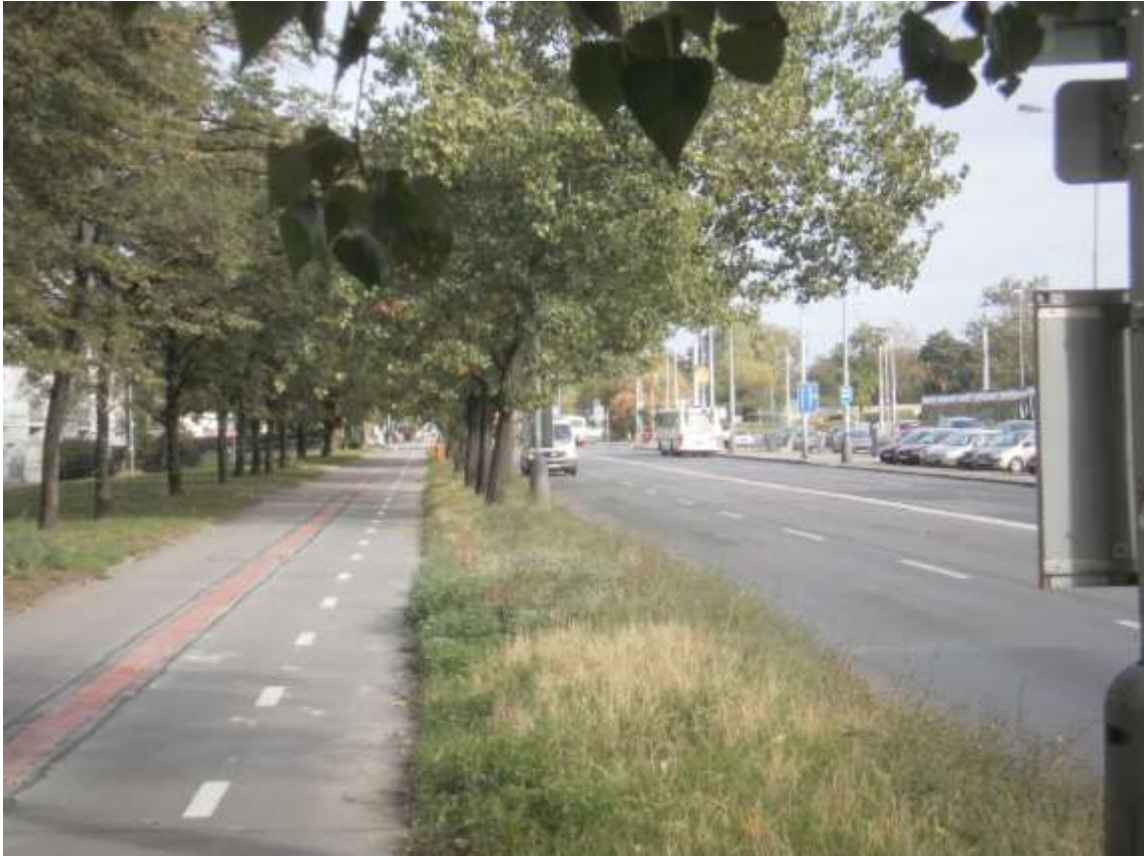
Závažným potenciálním problémem je však nedobrá rozpoznatelnost chodců při neformálním přecházení ulice Ďáblická ze západní strany (kraj lemován rostlými stromy s větvemi na vozovkou), kde během jasného počasí dochází k efektu zvanému „hra světla a stínu“, což s častým neformálním přecházením chodců může vyústit v dopravní nehody (na západní straně se nalézají vysoké bytové domy, tudíž je zde stín během odpoledních hodin, přičemž chodec se může snadno schovat pod nebo za strom před přecházením (přechody jsou umístěny na krajích ulice, nikoliv uprostřed). V noci problém přervává, jelikož lampy veřejného osvětlení jsou stíněné rostlými větvemi stromů, tudíž jejich efekt je omezený a samotný zelený pás se stromy představuje tmavé pozadí s překážkami v rozhledu (obrázek č.23).

Obrázek č.23 – Pohled na pás rostlých stromů s větvemi nad vozovkou (foto - archiv autora)

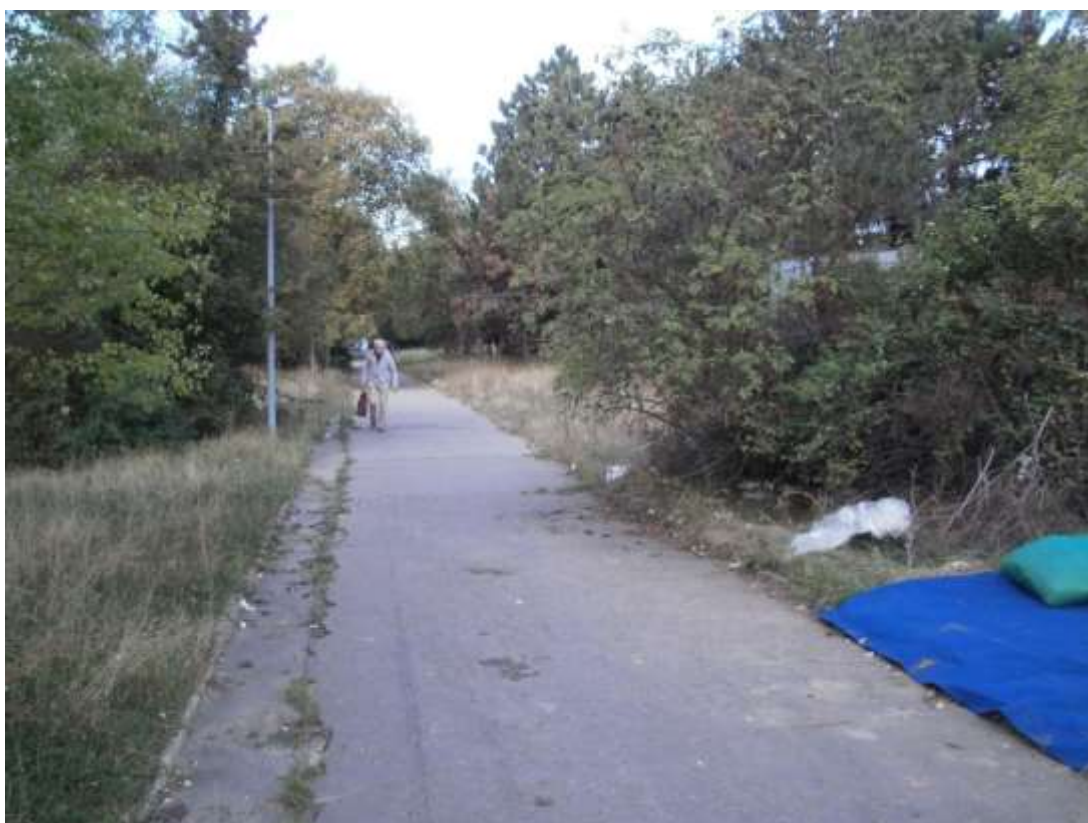
Jako příklad prvního ze zmiňovaných problémů lze jmenovat podobu druhé odsazené cesty pro chodce od zastávky MHD Štěpničná směrem ke křižovatce (odsazená širokým zeleným pásem) – cesta je na obou stranách lemovaná neuspořádanou zelení (plevel, keře), přičemž v blízkosti cesty se nachází stadion pro mládež TJ Meteor Praha (ohrazen kovovým plotem, několik metrů rostlé trávy k cestě), kde by se dalo případně dívat při cestě na výkony mladých sportovců. Zároveň je třeba zmínit nevhodnou volbu stromové vegetace (jehličnany) a občasné husté nakupení keřů a stromů, což přispívá pocitu izolace a od okolního prostředí a celkové „ponurosti“ prostředí (spolu s odpady apod., obrázek č.24).

Obrázek č.24 – Pohled na neuspořádanou cestu podél ulice Štěpničná (foto – archiv autora)

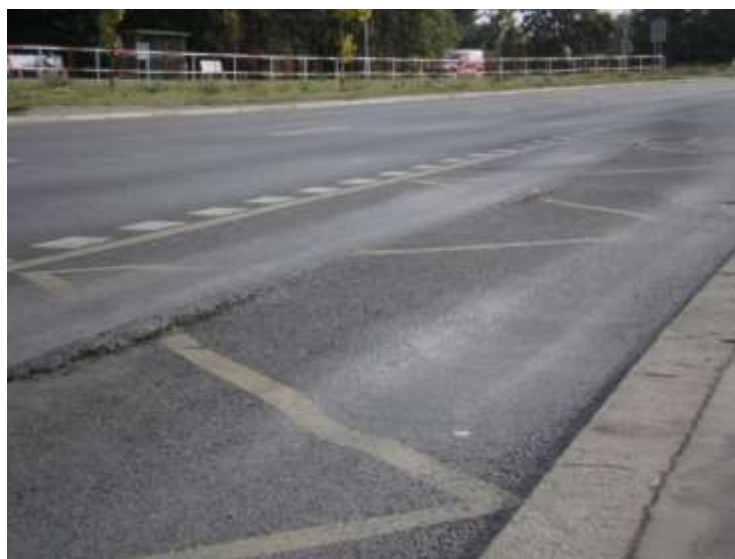
V lokalitě bylo nalezeno několik rozsáhlých poruch vozovek a to „zvlnění“ vozovky. Tyto poruchy zatím nejsou zcela akutního stavu, nicméně postupem času bude jejich závažnost stoupat, jelikož přes křižovatku vede několik linek MHD, která jsou spolu s dalšími nákladními vozidly a celkovými vysokými intenzitami pravděpodobnou příčinou těchto poruch. Závažnější poruchy vozovky lze zatím nalézt na některých zastávkách MHD (podrobněji v odpovídající kapitole, obrázek č.26), ostatní poruchy jsou spíše plošného rázu, typické „zvlnění“ vozovky (a časté „záplaty“ – lokalizované opravy) lze nalézt po většině délce ulice Ďáblická, několik desítek metrů ulice Střelničná před křižovatkou a na východní části středového okruhu. Kromě stop instalace indukčních smyček v prostoru křižovatky se zde nenalézají jiné poruchy vozovky. V rámci případné rekonstrukce křižovatky by bylo vhodné posoudit stabilitu všech vrstev vozovky a provést potřebné opravy (pravděpodobně vyměnit obrusnou vrstvu, nedošlo-li k porušení spodních vrstev konstrukce).

Obrázek č.26 – Pohled na poškozený povrch zastávky MHD Třeбенická (foto – archiv autora)

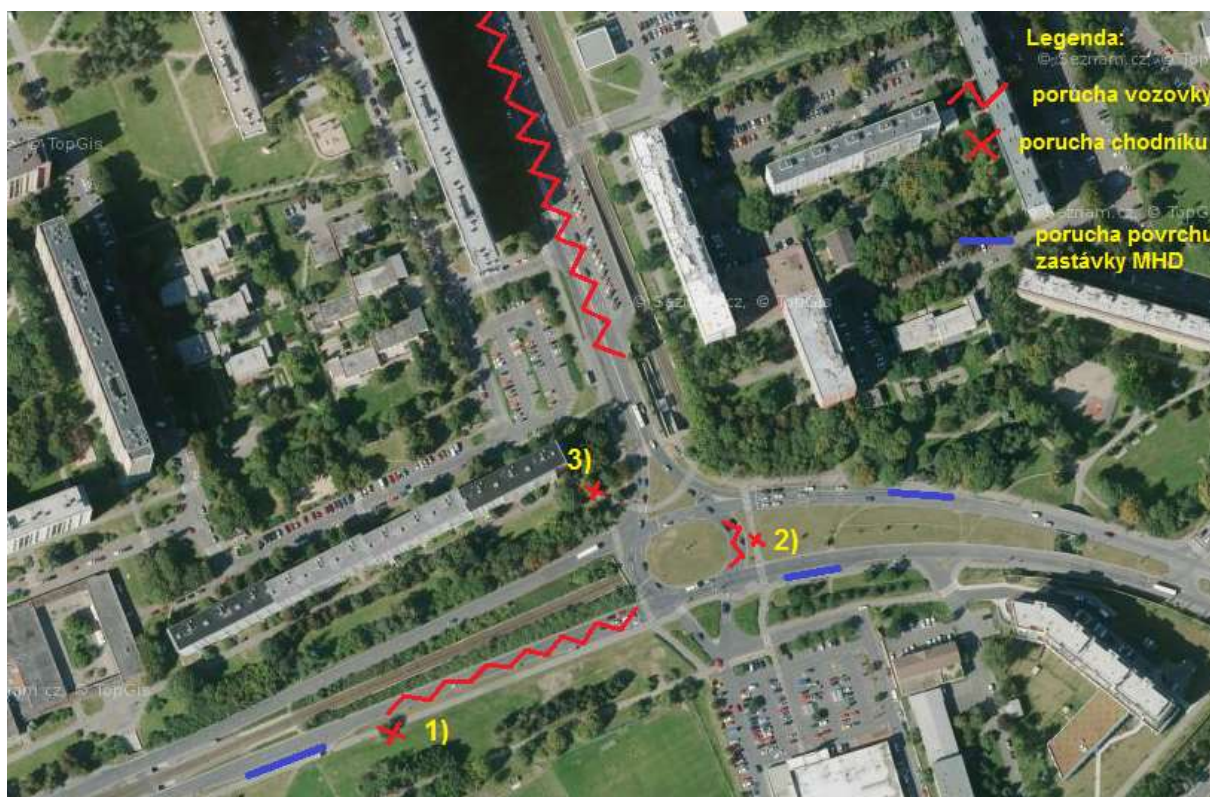
Pro lepší vizualizaci nalezených problémů slouží obrázek č.27; jsou zde znázorněny jak poruchy vozovky, tak i chodníků (označené čísly) a zastávek MHD.

Obrázek č.27 – Mapa poškození povrchu vozovky a chodníků (zdroj: mapy.cz + autor úprava)

Na chodníku přes středový dělicí pás na východní straně křižovatky se nachází propad chodníku, který může být potenciálně i nebezpečný (obrázek č.27, č.2). Dále se nachází vady (trhliny, menší propady) poblíž přechodu na severní stranu východního ramene křižovatky (ušlapaná zeleň u přechodu s trhlinami v asfaltu a prohlubeň na chodníku směrem na SZ), podobná vada (prohlubeň, trhliny) se nachází na severozápadním cípu křižovatky na přístupové cestě k přilehlým bytovým jednotkám (obrázek č.27, č.3), nicméně ta nedosahuje takové závažnosti. Nakonec je nutné zmínit zcela akutní poruchu poblíž zastávky MHD Štěpničná, kde došlo k naprostému rozrušení asfaltu růstem přilehlého stromu (rozsáhlá trhlina v asfaltu, zde kmen stromu, lehce kryté keřem, obrázek č.28, poloha obrázek č.27 – č.1).

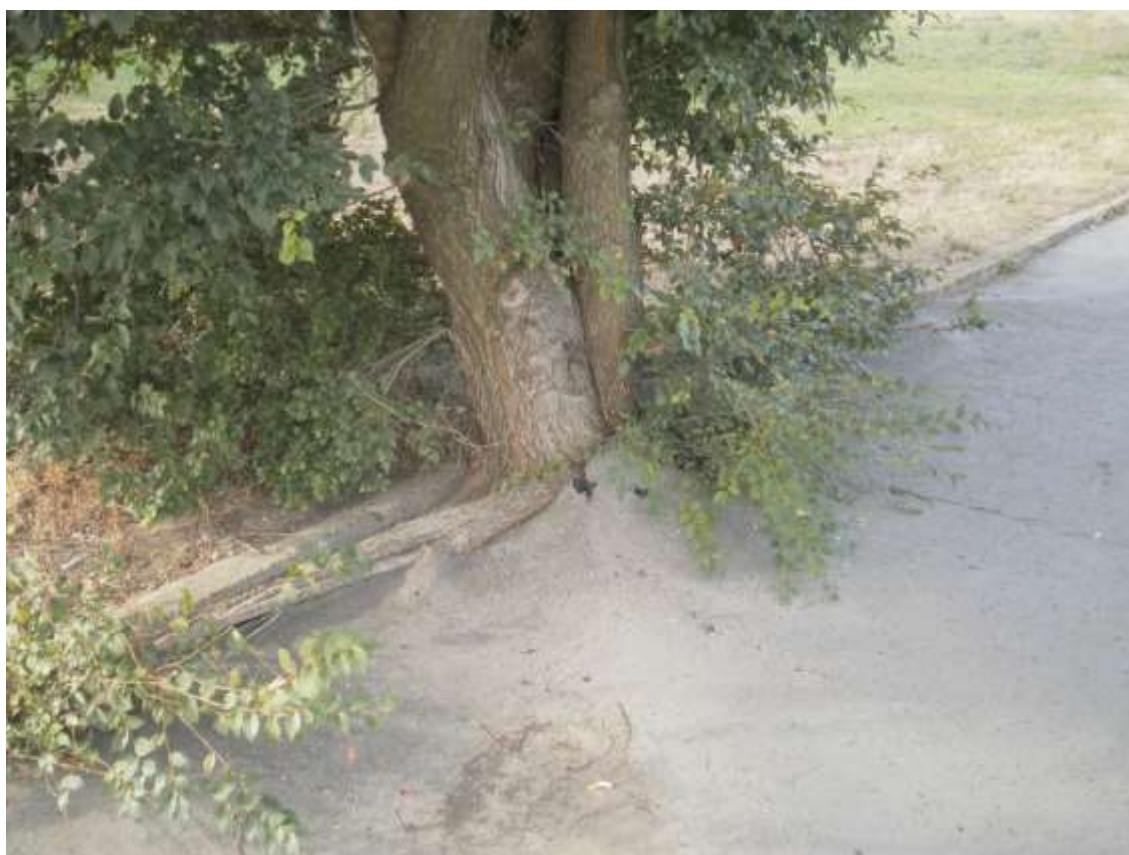
Obrázek č.28 – Pohled na kritické poškození chodníku u zastávky MHD Štěpničná (foto – archiv autora)

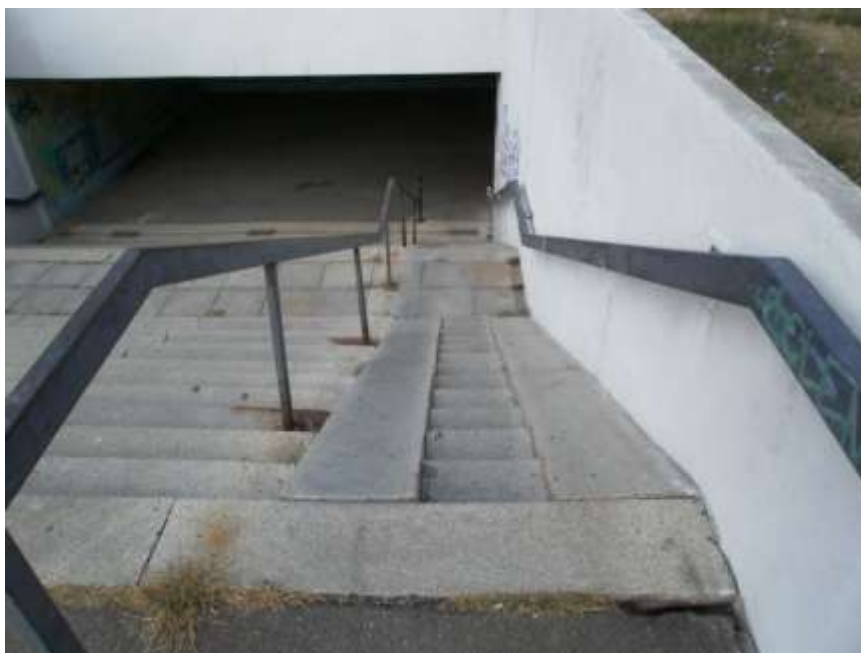
Posledním bodem je pohled na 2 tramvajové zastávky Štěpničná na Z od křižovatky, kde se nenalézá žádný přechod, ale je zde již postaven podchod přes celou šíři komunikace. Samotné zastávky taktéž nejsou vybaveny prvky pro OOSPO, podchod je řešen pouze pomocí schodů s instalovanými dodatečnými rampami pro kočárky (a případně vozíky, vedle zábradlí, uhlazený kámen – velmi kluzké), nicméně příliš strmý sklon pravděpodobně znemožňuje jejich použití samotným tělesně postiženým na vozíčku (obrázek č.29).

Obrázek č.29 – Pohled na rampu podchodu u zastávky MHD Štěpničná (foto – archiv autora)

Řešením nalezených nedostatků by tedy bylo nahrazení nevyhovujících obrubníků za nové s výškovým oddělením (a tedy efektivní jako vodící linie), nahrazení nebo nabarvení tvárnic používaných pro signální a varovné pásy na přechodech, doplnění chybějících prvků na zastávkách MHD, úprava snížení chodníku u některých přechodů pro bezbariérový přístup, dotvoření vodících pásů přechodů a pro zmíněný podchod nových ramp, minimálně však změnu jejich povrchu. Obrázek č.30 slouží pro lepší vizualizaci problémů s prvky pro OOSPO na křižovatce.

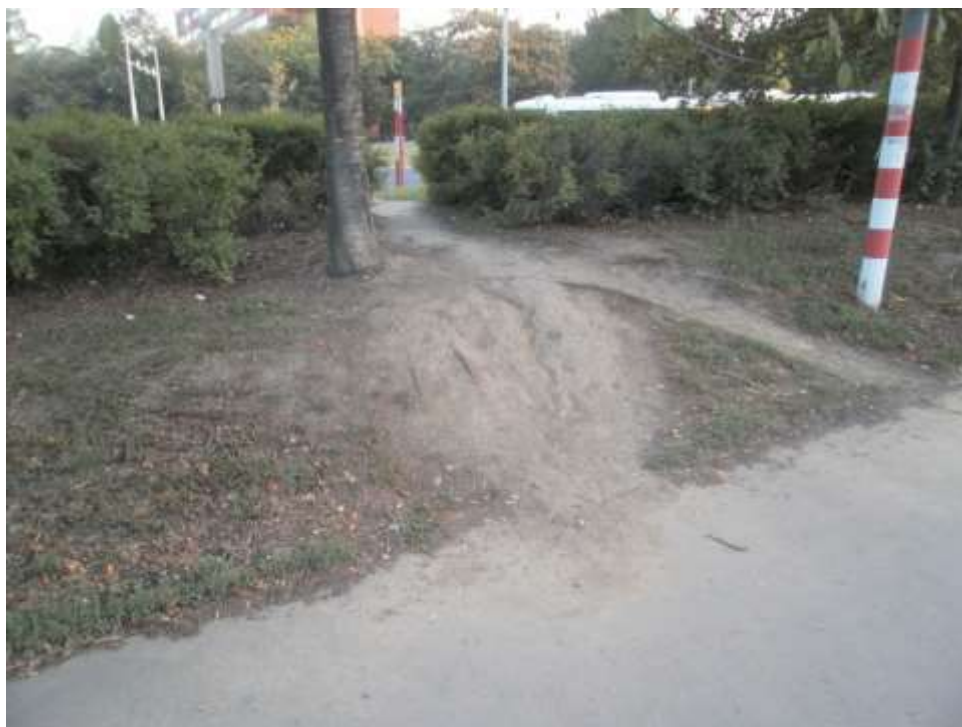
Obrázek č.31 – Pohled na neformální cestu k supermarketu Kaufland u zastávky MHD Třebeňická
(foto – archiv autora)

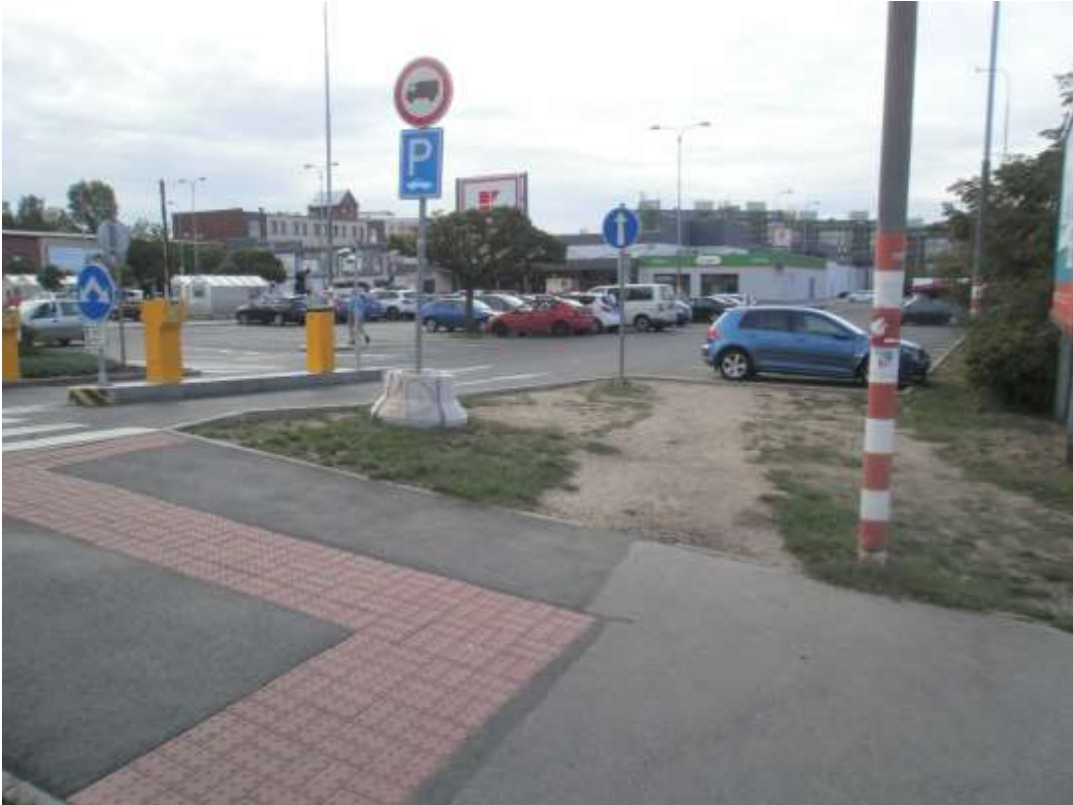
Obrázek č.32 – Pohled na ušlapanou zeleň u vjezdu do supermarketu (foto – archiv autora)

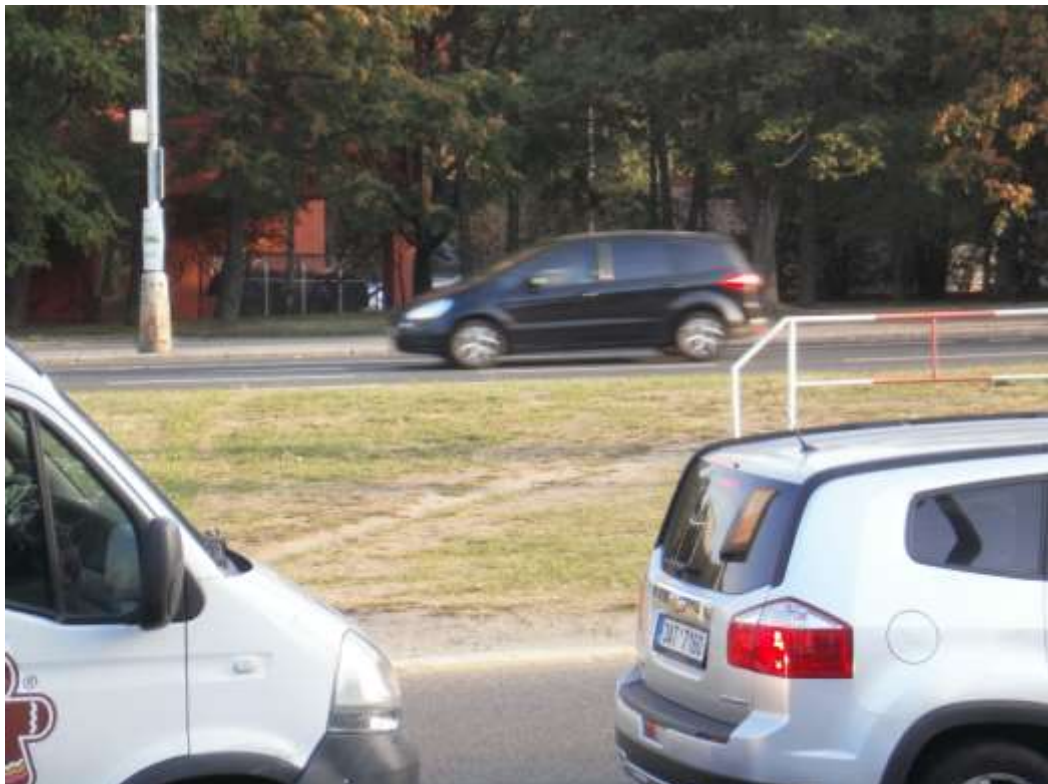
Jako poslední je nutné zmínit časté přecházení chodců přes střední dělicí pás (na V od křižovatky, nedaleko od obou konců zábradlí, obrázek č.33, poloha obrázek č.36 - 2) mezi protilehlými zastávkami MHD; k přecházení je určen přechod na křižovatce, nicméně ten je opticky daleko a navíc je zde nutné (dlouho) čekat na signál „Volno“, tudíž se z jejich hlediska chodcům vyplatí přecházet neformálním způsobem, což by při nízkých intenzitách nemuselo dělat reálný problém, nicméně přecházející často nedbají na svoji bezpečnost a přechází i bez správného rozhlédnutí a nedostatečné vzdálenosti od vozidla; zároveň si chodci zkracují cestu z přílehlého sídliště cestu k silnici přes zelený pás stromů.

Obrázek č.33 – Pohled na vyšlapanou cestu chodců přes střední dělicí pás (foto – archiv autora)

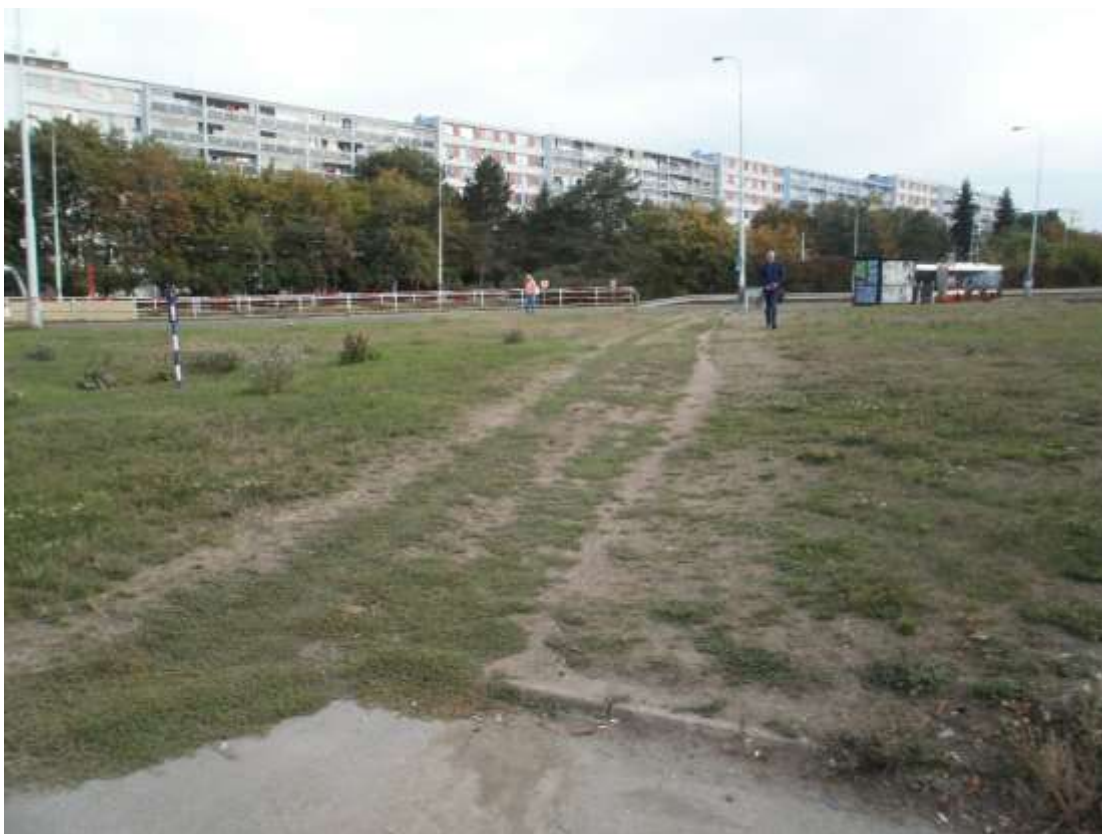
Obrázek č.35 – Pohled na vyšlapanou přístupovou cestu k zastávce MHD Štěpničná (foto – archiv autora)

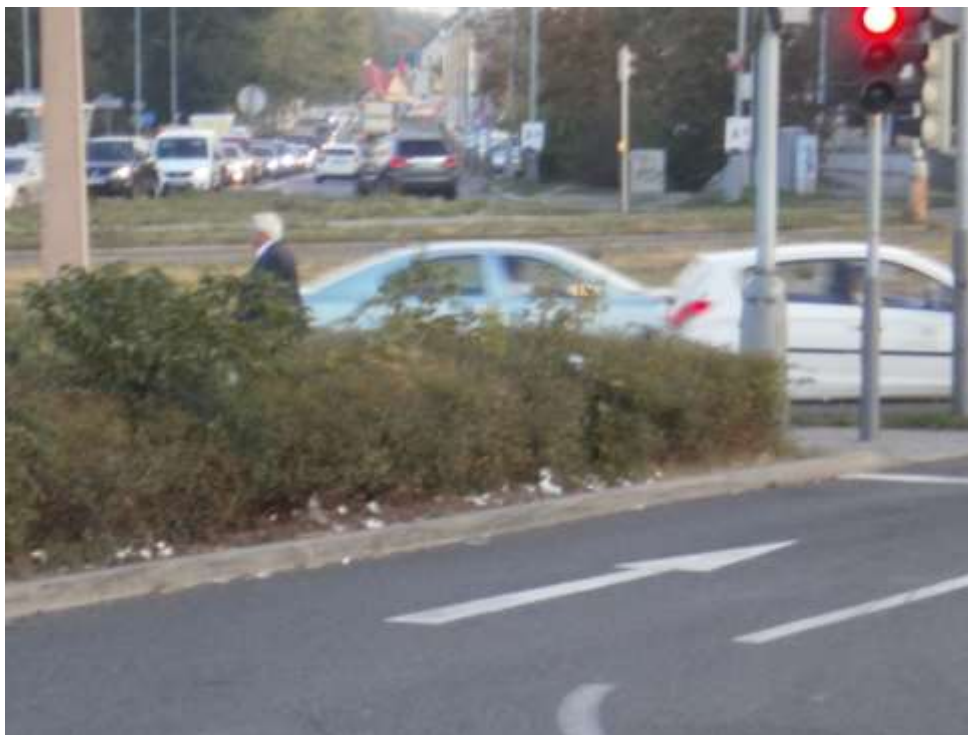
Během prohlídky lokality bylo možné občas (3 místa po lokalitě) zahlédnout po zemi pohozené odpadky (do určité míry očekávatelné, zde se však jednalo o běžné místo odhazování odpadků), což negativně ovlivňuje pocit chodců i estetický dojem z lokality. Prvním místem byl směrovací ostrůvek na jižním rameni křižovatky (supermarket Kaufland, obrázek č.40), kde s největší pravděpodobností řidiči (z východní strany keřů, není zde přístup pro chodce) odhazují z okének použité PET lahve od nápojů a obaly od pochutin přímo do přítomných keřů.

Obrázek č.40 – Pohled na odpadky na ostrůvku na jižním rameni křižovatky (foto – archiv autora)
