ČESKÉ VYSOKÉ UČENÍ TECHNICKÉ V PRAZE
FAKULTA DOPRAVNÍ

„Zjišťování rozhledu řidiče z vozidla“

Bakalářská práce

2018

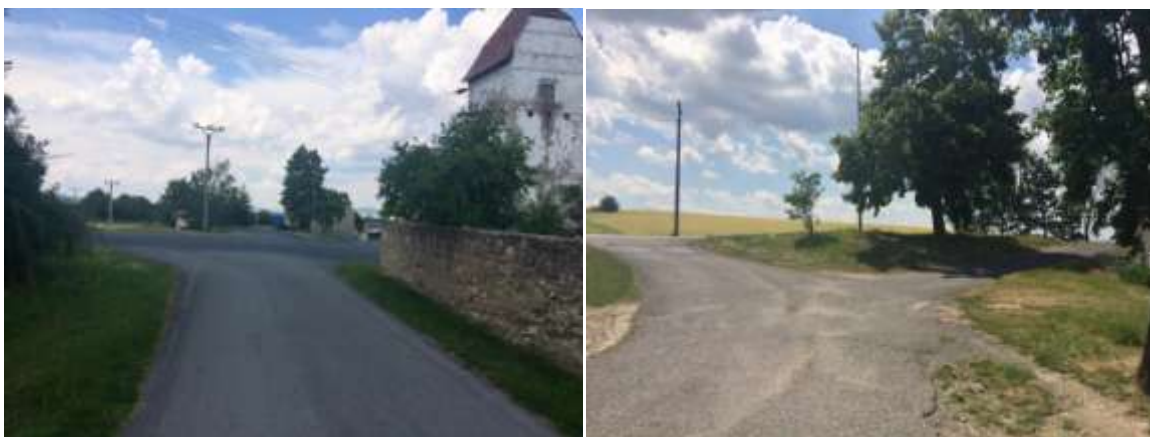
Před křižovatkou na této silnici se nachází svislé dopravní značení P4 – Dej přednost v jízdě!. Jak bylo řečeno, žádná jiná silnice toto označení neobsahuje a ani jiné dopravní značení. Silnice stýkající se se silnicí číslo 2396 vedoucí z obydlené části vesnice je zdokumentována na obrázku číslo 14, jak je patrné z obrázku, není zde žádné svislé dopravní značení ani vodorovné dopravní značení. Totéž platí i u silnice stýkající se se silnicí číslo 2391, ani zde není žádné svislé dopravní značení ani vodorovné dopravní značení, jež je zdokumentováno na obrázku číslo 15.

**Obrázek 14 – Silnice stýkající se se silnicí číslo 2396 vedoucí z obydlené části vesnice
(Autor: Pavel Kolář)**

Obrázek 15 – Silnice stýkající se se silnicí číslo 2391 (Autor: Pavel Kolář)

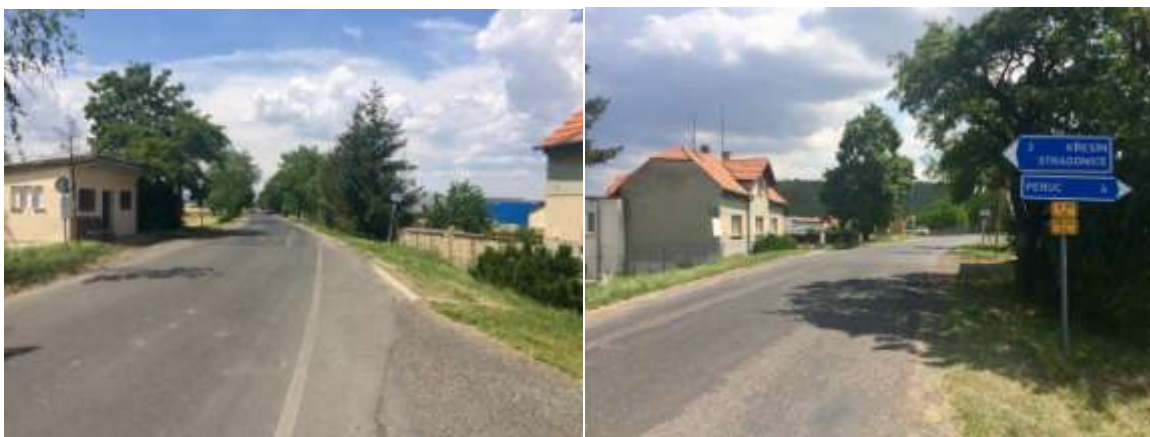
K bezproblémovosti nepřispívá ani přilehlá autobusová zastávka bez jakékoli segregace od provozu. Autobus, který zde zastaví, znemožňuje ideální výhled na komunikaci a tím zapříčiňuje mnohdy zbrklé, zmatečné nebo i nebezpečné chování řidičů a dalších účastníků provozu. Na komunikaci chybí přechod pro chodce, taktéž i chodníky samotné, což znamená, že chodci se zde pohybují volně, neopatrně, když přecházejí komunikaci přes zkoumaný oblouk. Jelikož vesnice je obydlena především staršími obyvateli, jejich spojení s okolními městy zajišťuje často pouze autobusová doprava, protože jiné spojení zde není. Pohyb přes komunikaci z těchto zastávek není žádným způsobem řízen ani vyznačen. Jak můžeme vidět na obrázku číslo 16 ve směru Pátek a obrázku číslo 17 ve směru Peruc.

Obrázek 16 – Autobusová zastávka ve směru Pátek (Autor: Pavel Kolář)

Obrázek 17 – Autobusová zastávka ve směru Peruc (Autor: Pavel Kolář)

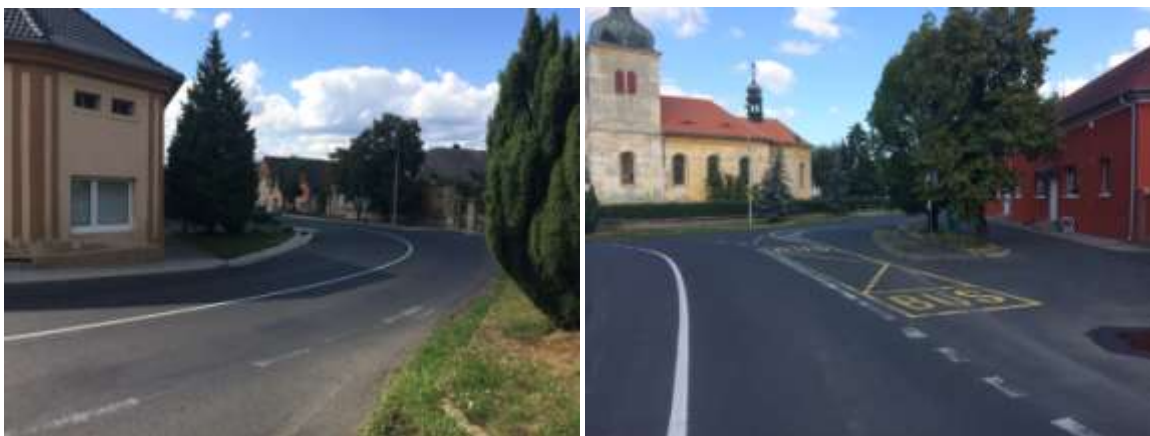
Hlavním problémem výhledu na komunikaci je zde budova, konkrétně nároží budovy, které znemožňuje výhled na danou komunikaci. Budova se nachází u komunikace číslo 255 u křižovatky s komunikací 2507.

Obrázek 20 – oblouk v obci Volevčice (Autor: Pavel Kolář)

Obrázek 21 – autobusová zastávka v obci Volevčice (Autor: Pavel Kolář)

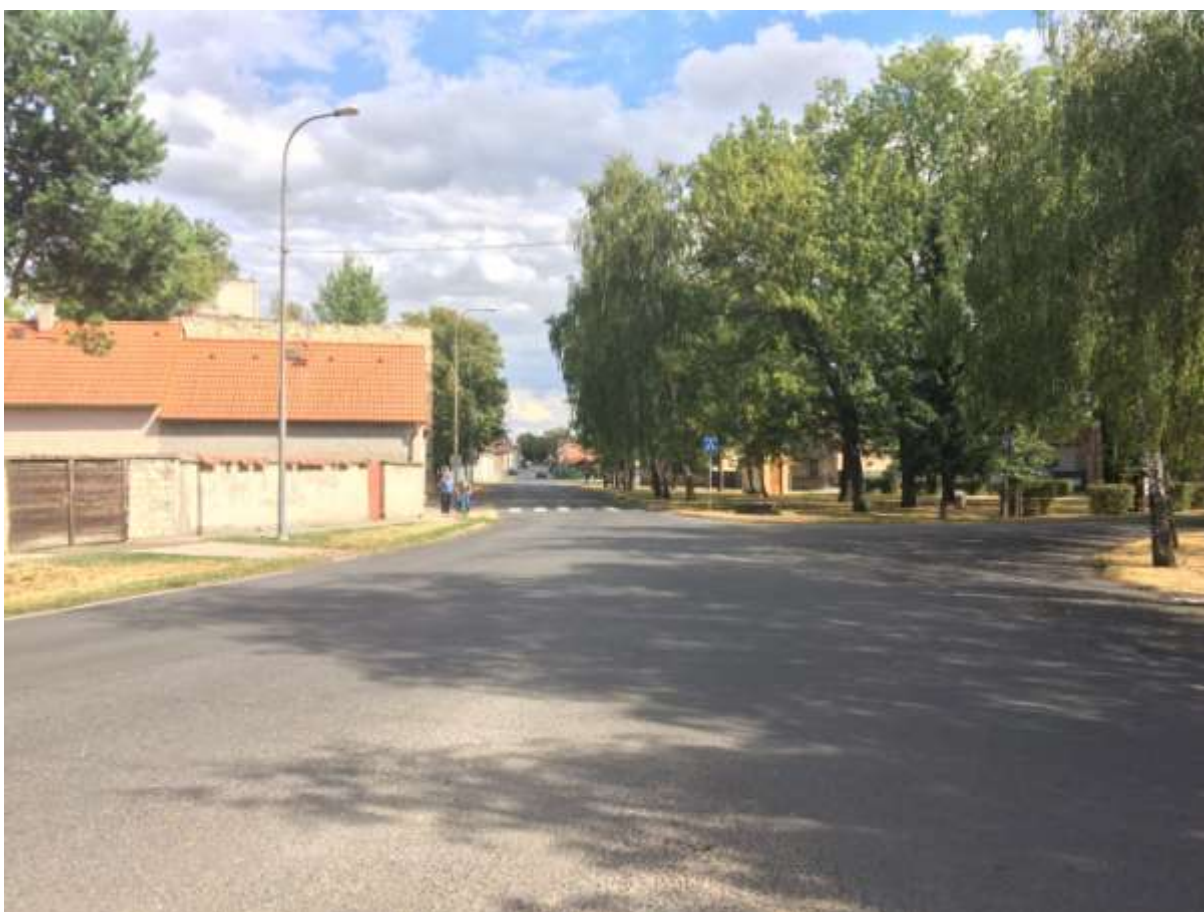
Výhledu na pozemní komunikaci brání přilehlé budovy, které se nachází na vnitřní straně oblouku.

Vodorovné dopravní značení pozemní komunikace zde chybí. Pro řidiče se křižovatka může zdát nepřehlednou, neboť VDZ řidiče nevede ke správnému pohybu po silnici.

Obrázek 24 – Křižovatka v obci Lenešice (Autor: Pavel Kolář)
