**ČESKÉ VYSOKÉ UČENÍ TECHNICKÉ
FAKULTA STAVEBNÍ
Katedra technologie staveb**

**BAKALÁŘSKÁ PRÁCE
Stavebně technologický projekt
Bytový dům Hornoměřcholupská E+F**

1. Kritika projektové dokumentace

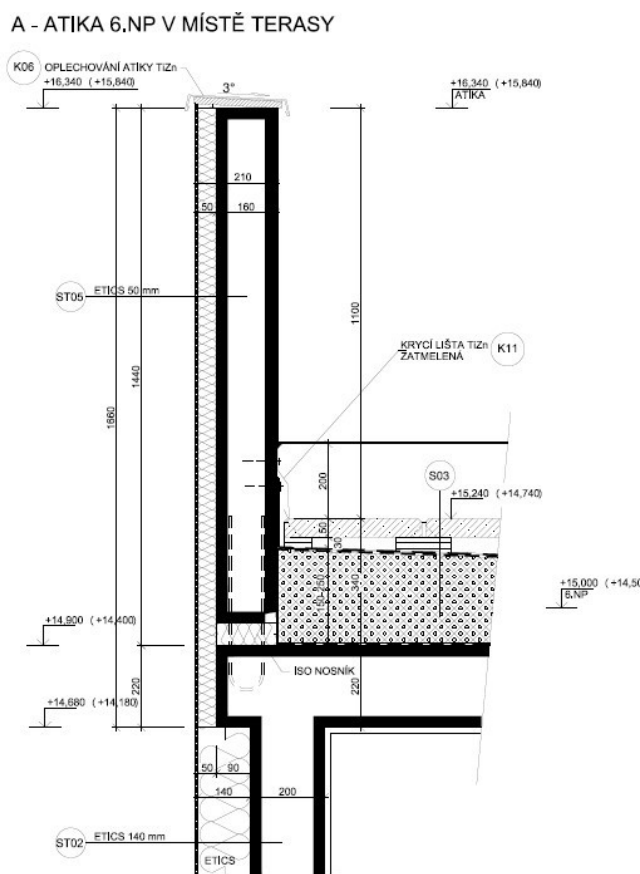
Umístění železobetonové konstrukce atiky na železobetonové konstrukci stropu není vhodné. Umístění, ve kterém se atika nachází je za nosnou stěnou a stojí tedy na ozubu, čímž bude vznikat zbytečně velké smykové napětí v místě namáhání. Jako návrh řešení tohoto problému navrhuji posunutí atiky směrem k vnějšímu okraji budovy, a tedy zarovnání vnějšího kraje nosné konstrukce atiky s vnějším krajem nosné konstrukce stěny pod ní. Případně bude nutné navýšit tloušťku tepelné izolace na atice.

Obrázek 1 - detail atiky v 6. NP

Druhé nevhodně zvolené řešení se týká taktéž detailu atiky v 6. NP. Tloušťka železobetonové konstrukce atiky je navržena 160 mm, což není dostatečný rozměr. V tomto případě nebude ocelová výztuž dostatečně kryta, když uvažuji stupeň vlivu prostředí XC4, tedy minimální krytí betonu 30 mm. Navrhuji rozšířit tloušťku konstrukce na minimálně 200 mm.

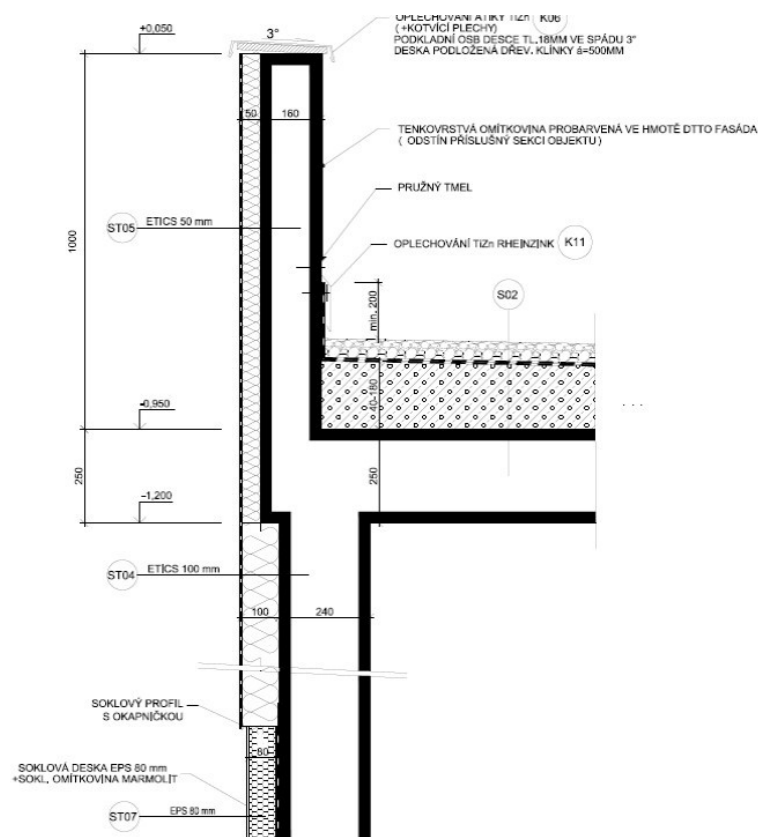
U všech vykreslených detailů atik – na terasách, lodžích a střechách, chybí ve spodním vnitřním rohu napojení atiky na vodorovnou konstrukci náběhový klín k bezpečnému vedení asphaltové hydroizolace z povrchu vodorovné konstrukce na konstrukci svislou.

Obrázek 2 – chybějící náběhový klín

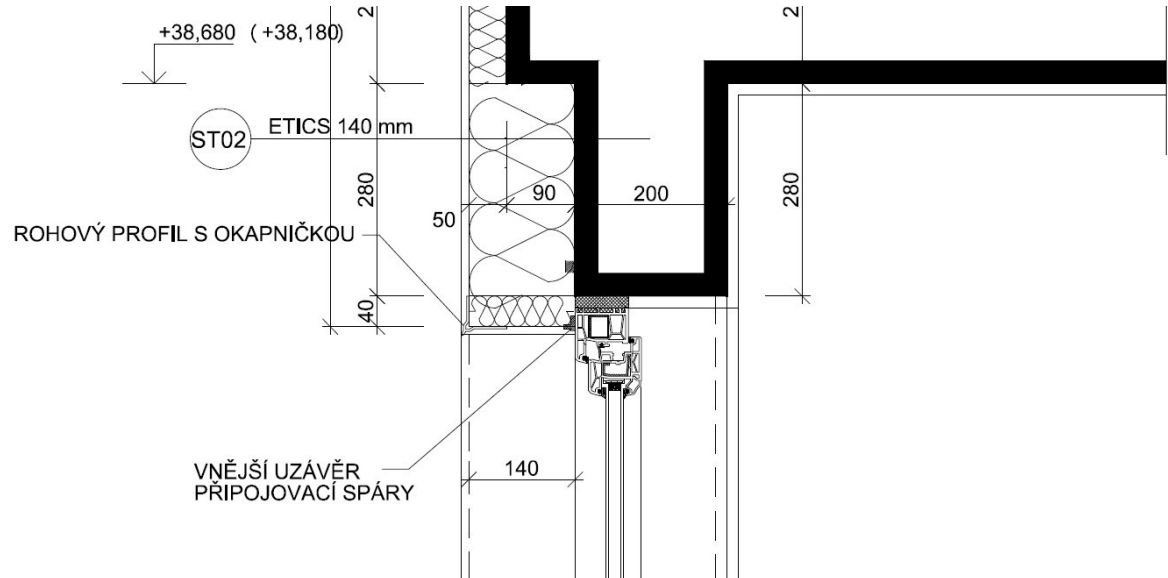
Detaily obsahující nadpraží nejsou dostatečně popsány. Dále u nich chybí v interiéru začišťovací profil a parotěsnící páska.

Obrázek 3 - nadpraží

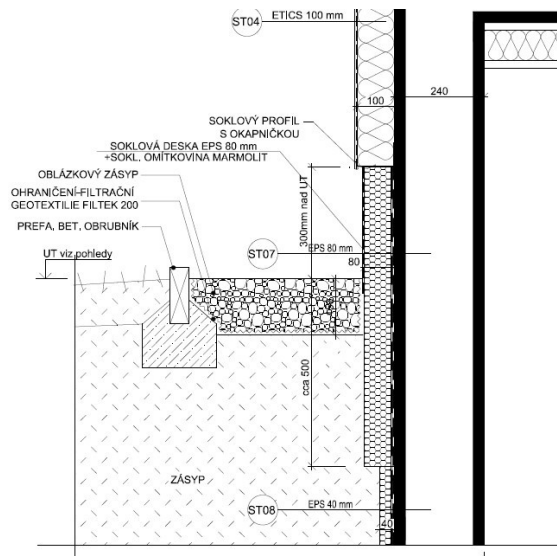
V detailu soklové části není extrudovaný polystyren povrchově ochráněn. Navrhuji použít k jeho ochraně vrstvu geotextilie či nopové fólie. Tuto vrstvu navrhuji vytáhnout až cca k horní hraně okapového chodníku z praného říčního kameniva.

Obrázek 4 - soklová část
