**BAKALÁŘSKÁ PRÁCE**

**Stavebně technologický projekt**

**Bytový dům – Poděbrady, Nový Žižkov**

**1. Posouzení předané dokumentace**

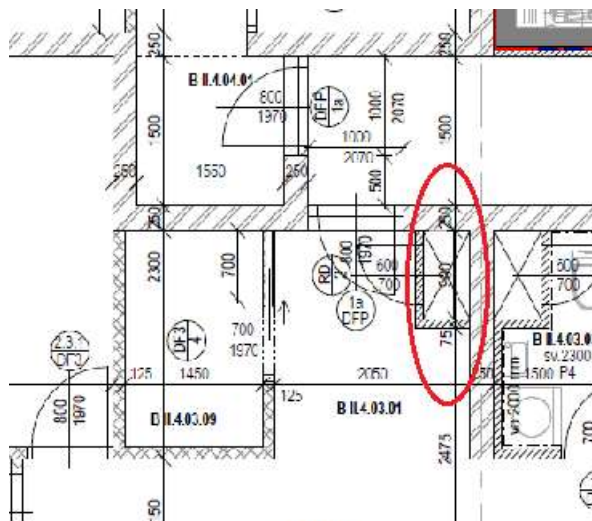
V bytě B II.4.03 prochází místností zádveří a z estetického hlediska to není vhodné.

Obr. 1: Nevhodně umístěná šachta [Zdroj: PD]

Bylo by vhodné posunout vstupní dveře doleva a přesunout šatnu (místnost B II.4.03.09) na místo, kde prochází šachta.

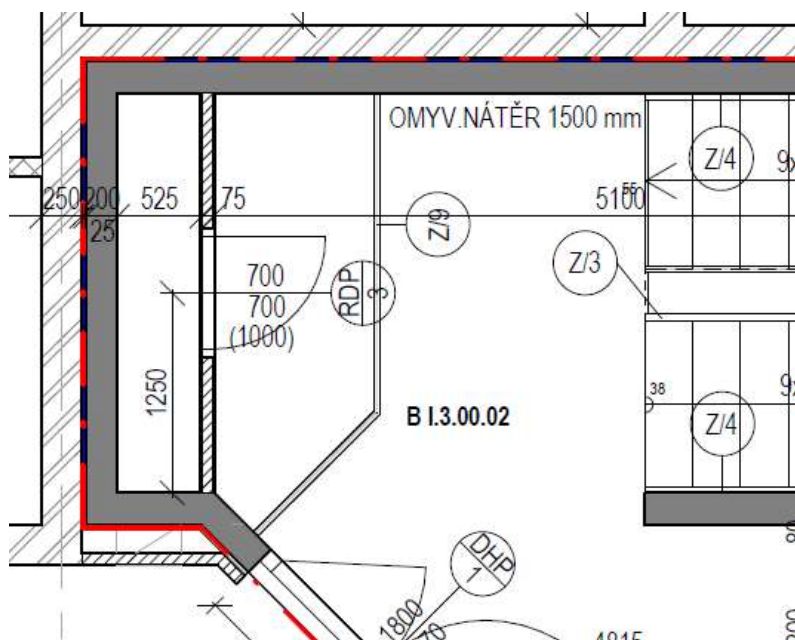
U tuhých jader bytových sekcí je nemožný přístup do šachet vedení stoupacích potrubí plynu a elektra. V případě poruchy je nemožnost se tam dostat.

Obr. 2: Nepřístupný vstup do šachty [Zdroj: PD]

Návrh řešení: Vybetonování podesty až k šachtě.

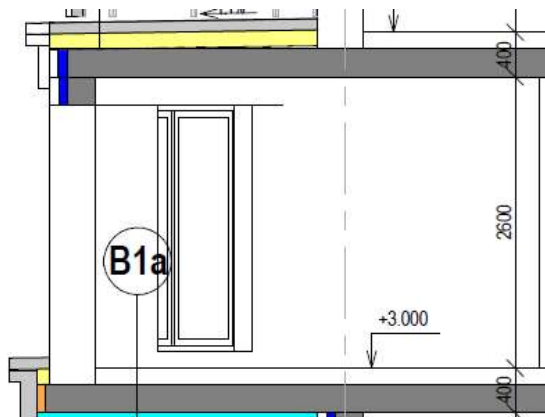
Ve výkresu 10\_ŘEZ A-A chybí zakreslení stěny v místnosti B II.2.08.07.

Obr. 3: Nezakreslení stěny v řezu [Zdroj: PD]

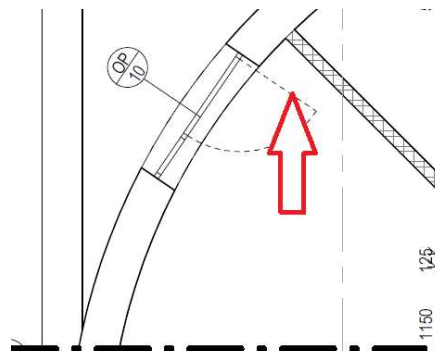
Obr. 4: Nezakreslení stěny v řezu [Zdroj: PD]

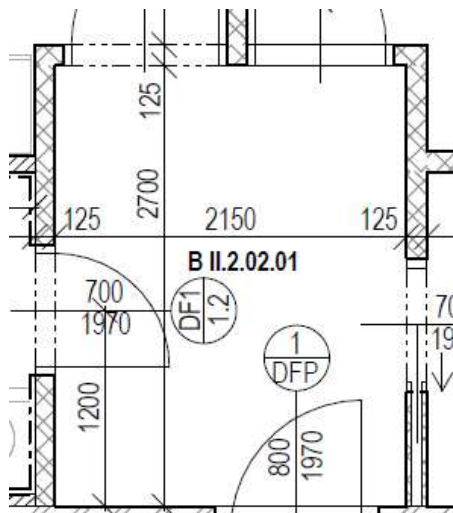
V bytu B II.2.02. v místnosti u vstupních dveří do bytu je zvolena jako nášlapná vrstva laminátová podlaha, což vzhledem k tomu, že laminátová podlaha by neměla přicházet do styku s vodou, není vhodné.

Obr. 6: Nevhodná nášlapná vrstva  
[Zdroj: PD]

Jako nášlapnou vrstvu do chodby u vstupních dveří bych doporučil dát keramickou dlažbu.

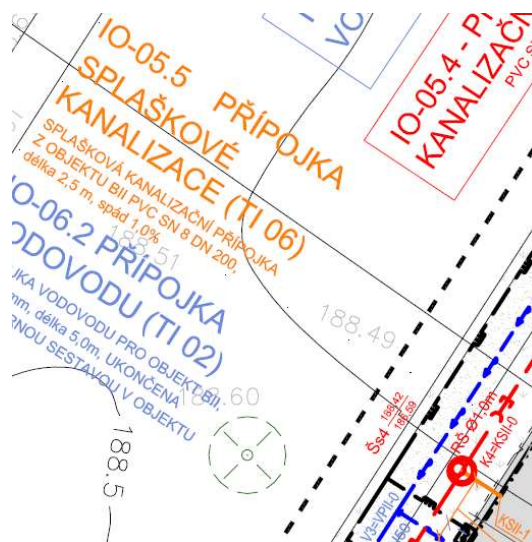
U výkresu situace pro zdravotně-technické instalace je zvolený sklon u přípojky splaškové kanalizace pouze 1 %.

Obr. 8: Špatný sklon splaškové kanalizační přípojky [Zdroj: PD]

Návrh řešení: Spád přípojky udělat alespoň ve sklonu 3 %.

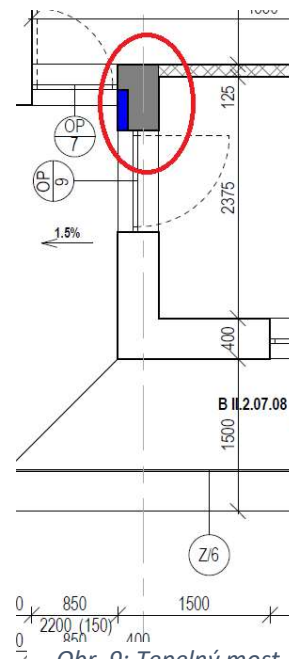
V místnosti B II.2.07.04 se vyskytuje u okenního sloupu tepelný most. Izolace není přetažena na okenní rám.

Obr. 9: Tepelný most  
[Zdroj: PD]

Návrh řešení: Zesílení tepelné izolace na 160 mm a přetažení až k okennímu rámu.
