## **ZADÁNÍ BAKALÁŘSKÉ PRÁCE** (PROJEKTU, UMĚLECKÉHO DÍLA, UMĚLECKÉHO VÝKONU)

**Jan Holbus**

Název tématu (česky): **Studie řešení bezpečnosti dopravy v lokalitě "Na Burse" v Benátkách nad Jizerou**

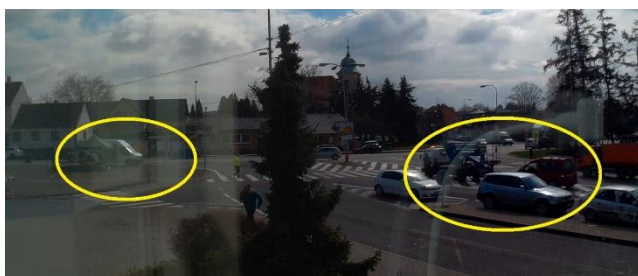
Primární deficit přechodu pro chodce spočívá v jeho neadekvátní délce (31,5 m) a současně také v nevhodném umístění v nároží stykové křižovatky ulic Pražská x tř. Osvoboz. polit. věžňů. Rizikovost je násobena v případě nevhodného parkování zásobujících vozidel a jiných vozidel v místě severní plochy (obr. 13). Zásobování obvykle probíhá pomocí dodávkových vozidel, které svým stáním výrazně omezují rozhledové poměry v prostoru křižovatky, ale také výhled na vyčkávací severní plochu přechodu. Délka přechodu také nevhodně umožňuje současný pohyb dvou až tří vozidel vedle sebe, kdy převážně druhé vozidlo je tvořeno vlevo se připojujícím vozidlem z vedlejšího ramena křižovatky (ulice Pražská – směr Mladá Boleslav) do ulice tř. Osvoboz. polit. věžňů. Tyto situace byly opakovaně zjištěny v rámci analýzy dopravních konfliktů. Dalším problémem tohoto přechodu je špatné umístění veřejného osvětlení (obr. 14). Veřejné osvětlení je umístěno do dopravního stínu před daný přechod a auta odbočující z jižní části ulice Pražská nemusí zahlédnout chodce přes veřejné osvětlení.

**Obrázek 13** Vozidla zamezující možný výhled pro všechny účastníky provozu

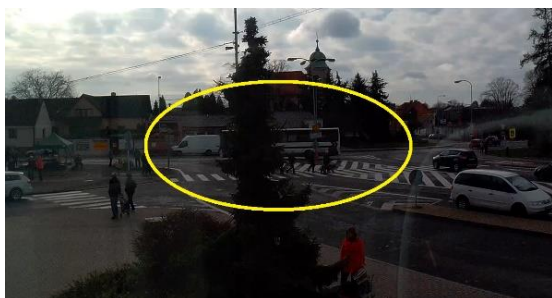
Na této křižovatce dochází k otáčení vozidel v rámci silnice II/272, a to nejen osobních vozidel, ale rovněž autobusů (obr. 15). Při těchto manévrech dochází k poježdění dopravního ostrůvku nacházejícího se před veřejným osvětlením (obr. 16) a k dalšímu odbočování vozidel do ulice 5. května. Vzniká rizikové nepředpokladatelné chování řidičů i ostatních účastníků provozu.

**Obrázek 16** Otáčení autobusu v prostoru křižovatky přes dopravní stín

Pro eliminaci rizikových manévřů vozidel, zejména autobusů VHD, je nutné komplexně upravit celý prostor křižovatky.

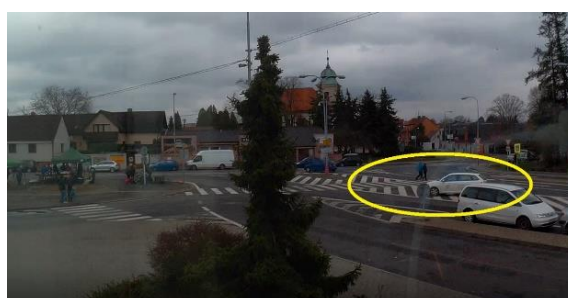
**Obrázek 15** Příklad odbočování vozidla přes dopravní stín, vozidlo zde čekalo na odbočení do ulice 5.května

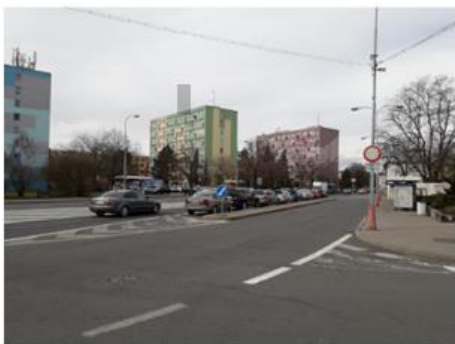
V místě sledované lokality se nachází autobusové nádraží tzv. „přestupní uzel“ (obr. 17), kde se objevuje velká intenzita osob cestujících autobusovými linkami. Při přestupu mezi jednotlivými autobusovými linkami dochází ke zkracování cesty chodců přes silnici II/272 (tř. Osvoboz. polit. věžňů), chodci nevyužívají přechodu, často využívají dopravní stín (obr. 18). Tímto vznikají dopravní konflikty, při kterých se zvyšuje riziko nehody.

*Obrázek 17 Pohled na prostor autobusového nádraží*

Řešením problému je komplexní úprava prostoru a okolí autobusových zastávek a přechodů pro chodce. Možným řešením je výstavba přechodu v prostoru za zastávkami směrem na Chotětov. Další možné řešení je popsáno v riziku BI.1.

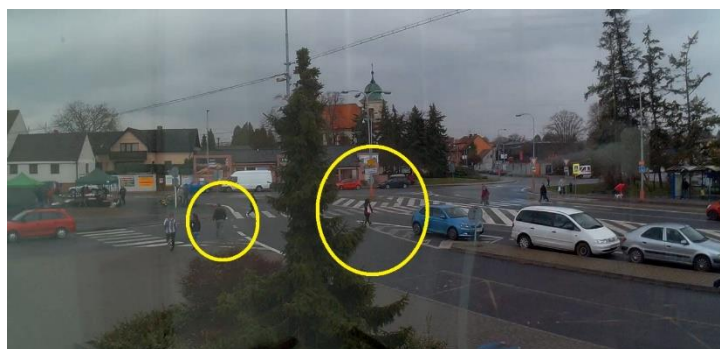
*Obrázek 18 Cestující/chodci zkracující si cestu přes komunikaci mimo přechody*

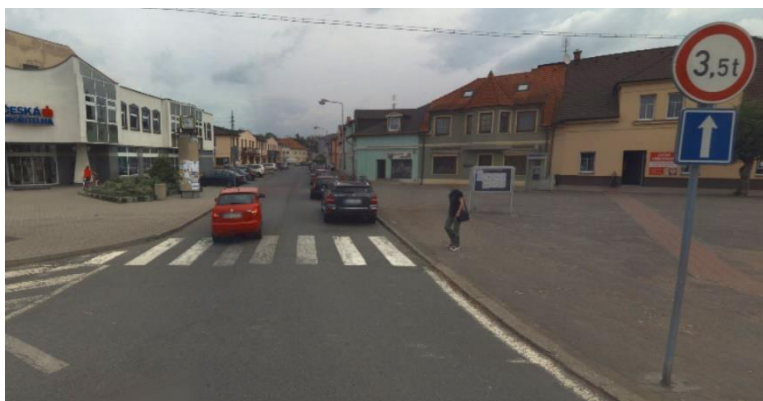
V místě odbočení z ulice tř. Osvoboz. polit. věžňů do ulice 5. května se nachází přechod pro chodce, kde chybí prvky pro OOSPO (obr.19). Konkrétně se jedná o absenci signálního pásu navádějícího tyto hendikepované osoby k přechodu a dále varovný pás, upozorňující na přechod pro chodce. Dále zde chybí značka Přechod pro chodce IP 6.

**Obrázek 19** Chybějící značka IP 6 a absence prvků OOSPO v místě přechodu pro chodce

Nápravná opatření v místě přechodu pro chodce souvisejí s přestavbou celého prostoru křižovatky. Každopádně ale je třeba přechod doplnit prvky pro OOSPO (signální a varovný pás, úprava nástupní hrany) a doplnit značku Přechod pro chodce IP 6.

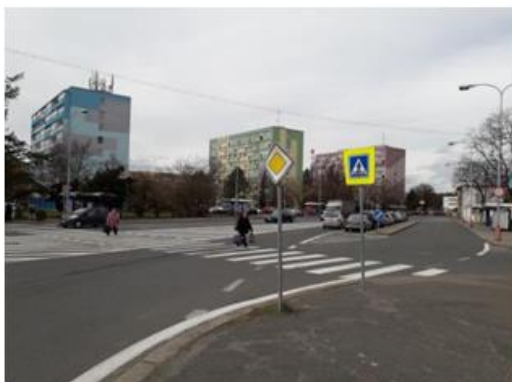
V místě všech sledovaných zastávek VHD byly identifikovány deficity, které ovlivňují dostupnost a bezpečnost hendikepovaných cestujících. Konkrétně se jedná o absenci signálního a varovného pásu, které navádí cestující do prvních nástupních dveří dopravního prostředku a ke hraně zastávky. Dále v prostoru zastávek chybí VDZ V 11a „Zastávka autobusu nebo trolejbusu“, V 12a „Žlutá klikatá čára“ vyznačující prostor zastávky je ve špatném stavu (obr.20 a 21).

**Obrázek 20** Chybějící prvky pro OOSPO a VDZ v prostoru zastávek autobusů

Nápravná opatření v místě autobusového nádraží souvisejí s přestavbou celého prostoru křižovatky. Každopádně ale je třeba zastávky doplnit prvky pro OOSPO (signální a varovný pás, úprava nástupní hrany) a obnovit odpovídající VDZ.

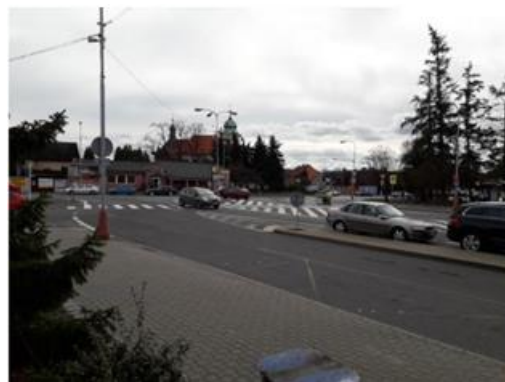
**Obrázek 21** Špatný stav VDZ v prostoru zastávky autobusu

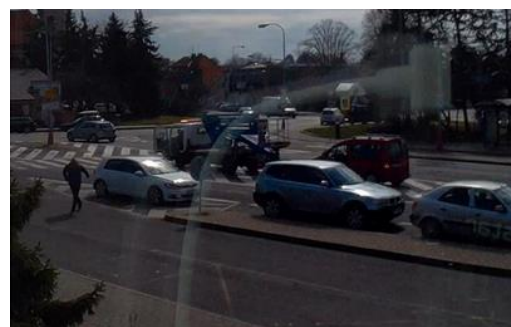
*Obrázek 23 Parkování vozidla na dopravním stínu*

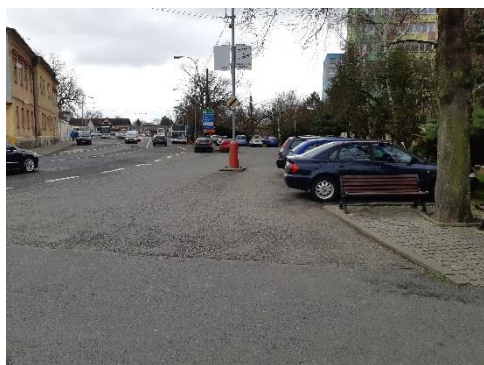
V ulici tř. Osvoboz. polit. vězňů chybí chodník v místě parkoviště (obr. 24), přesto zde chodí mnoho chodců, neboť nemají jinou možnost. Nejbližší chodník se nachází až za první řadou panelových domů postavených podél komunikace II/272. V ulici Ořechová parkují vozidla na chodníku a chodci musí ke své chůzi využívat vozovku. V dalším místě téže ulice je nevhodně vedený přechod pro chodce, který je ukončen v zelené ploše (obr. 25).

**Obrázek 24** Chybějící chodník

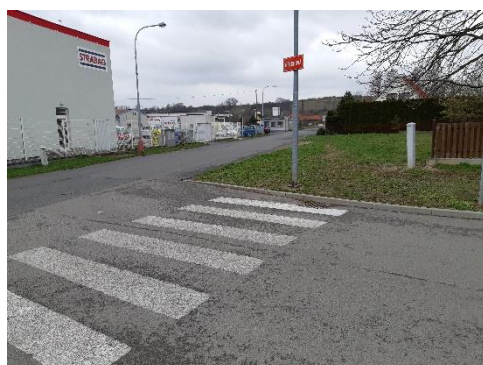
**Obrázek 25** Nevhodné vedení přechodu pro chodce

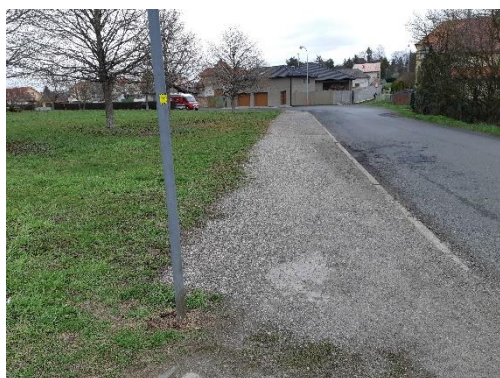
V ulici Pražská jsou největšími nedostatky stav chodníků pro pěší (obr. 25) a technický stav křižovatky ulic B. Němcové a Pražská včetně dlouhého přechodu pro chodce (obr. 26).

**Obrázek 26** Chodník v ulici Pražská

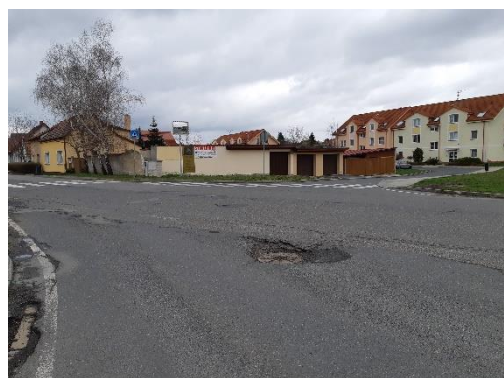
**Obrázek 27** Křižovatka B. Němcové x Pražská

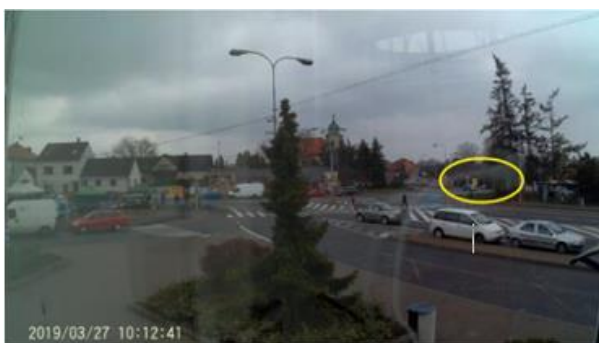
Během 7 hodin sledování bylo zaznamenáno **13 konfliktů stupně závažnosti 1**, které vznikly důsledkem vzájemné interakce minimálně dvou vozidel či vozidla s chodcem. Nejčastější příčinou bylo **vynucení přednosti z vedlejší komunikace (11x)**. Řidič z důvodu dlouhého čekání (výjimečně i několik minut) najížděl nízkou rychlostí do křižovatky, čímž si vynutil přednost v jízdě od vozidla jedoucího na hlavní komunikaci, které bylo nuceno zpomalit (obr. 36). Dalším konfliktem bylo **vycouvávání auta do silnice** v místě přechodu, chodci byli přinuceni se zastavit a nechat odjet vozidlo mimo přechod (obr. 37). Se shodnou závažností se vyskytlo ještě několik konfliktů, které mají ale nízkou četnost opakování. Jedná se například o **nedání přednosti chodci na přechodu pro chodce, předjíždění současně odbočujícího vozidla z vedlejší na hlavní komunikaci**.

**Obrázek 36** Situace, kdy si vozidlo z vedlejší komunikace vynutilo přednost před vozidlem na hlavní komunikaci

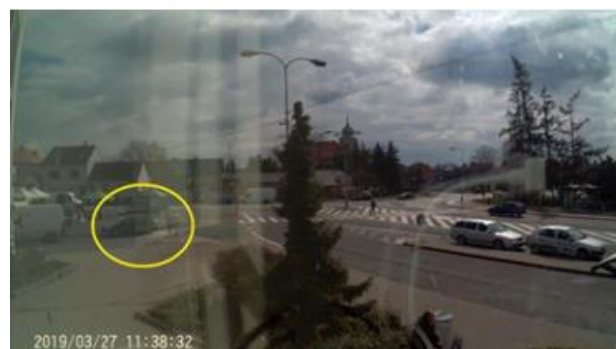
**Obrázek 37** Situace, kdy osobní auto ohrožilo při couvání chodce, kteří museli zůstat stát uprostřed přechodu ve vozovce

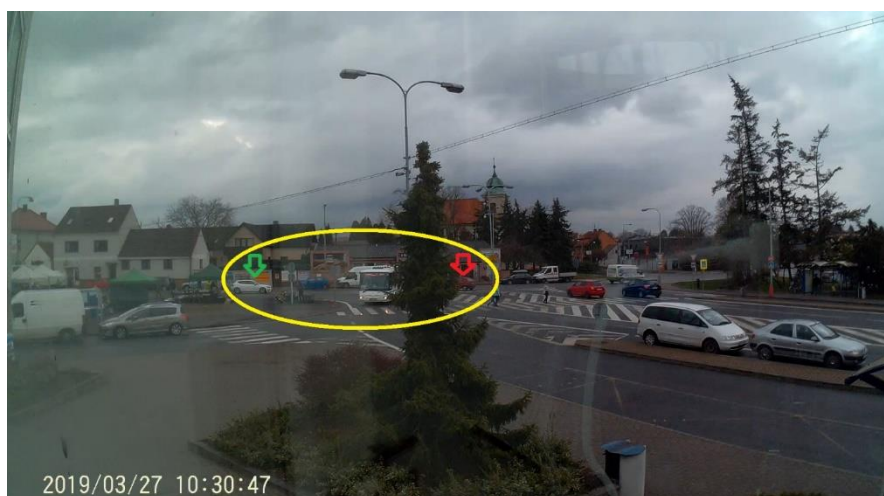
na hlavní komunikaci musel intenzivněji zpomalit (obr. 38), případně ho objet místem vedlejšího ramene křižovatky.

*Obrázek 38* Problematické vyždění vozidla z vedlejší komunikace
