DIPLOMOVÁ PRÁCE

Bytový dům s pečovatelskými byty v obci Želeč

1. Kontrola projektové dokumentace

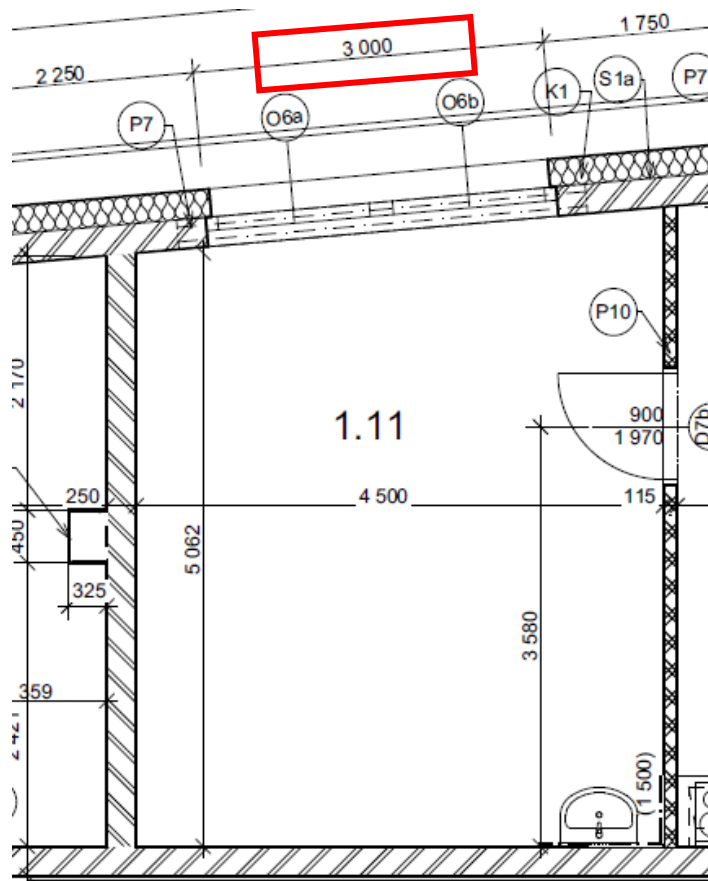
Obrázek 1 - Chybějící koty v místnosti 1.11

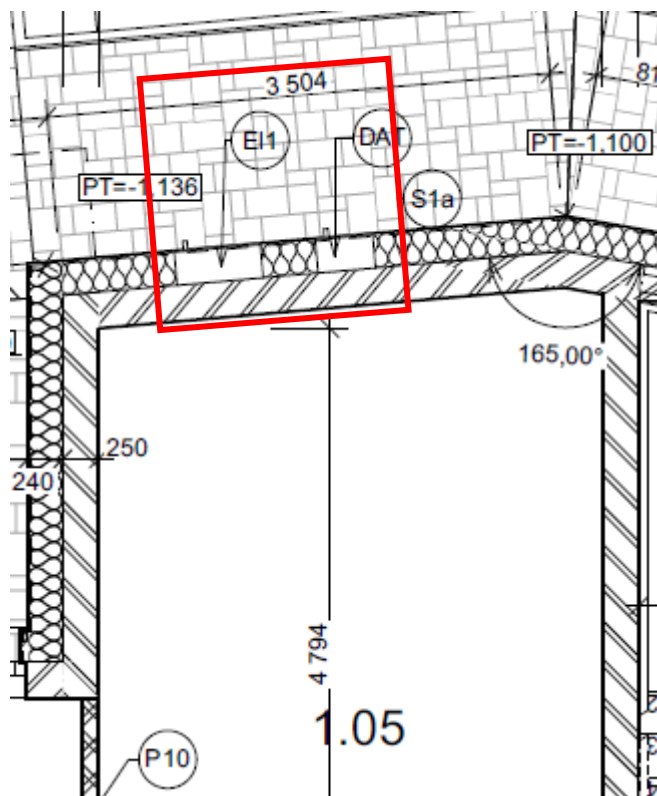
Obrázek 2 - Chybějící koty v místnosti 1.05

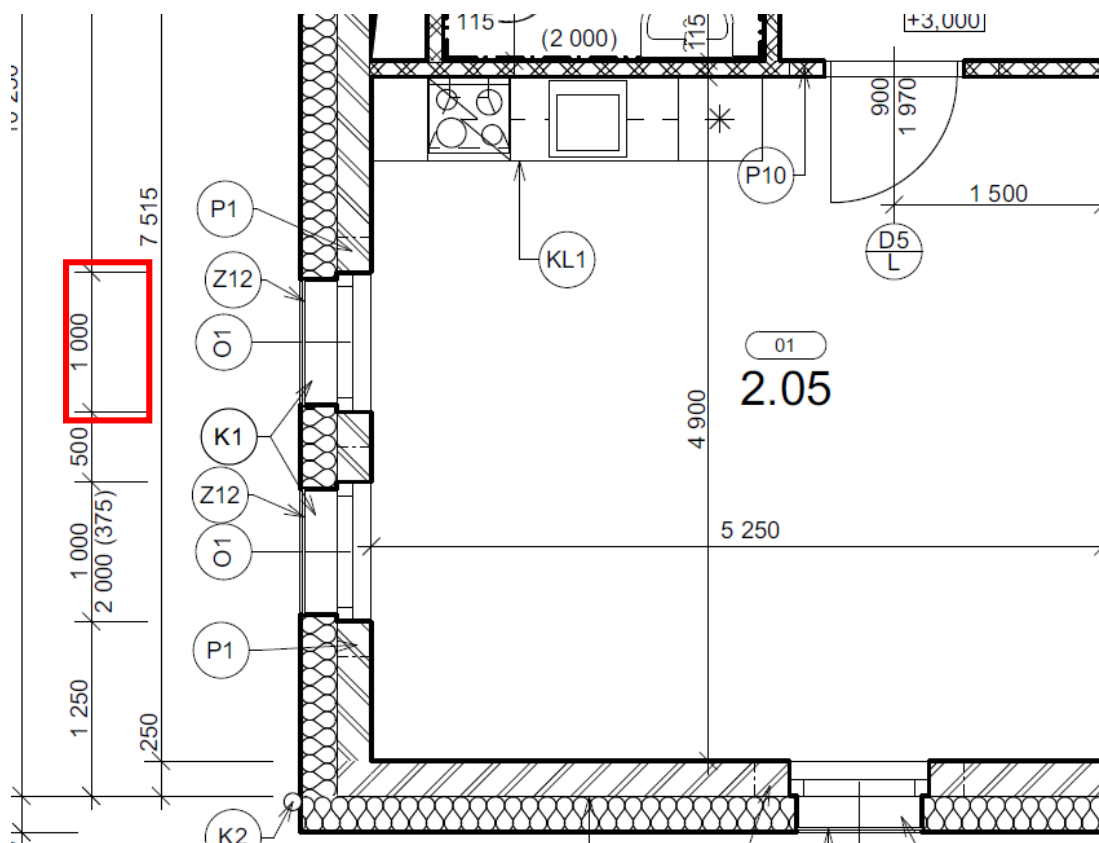
Obrázek 3 - Chybějící koty v místnosti 2.05

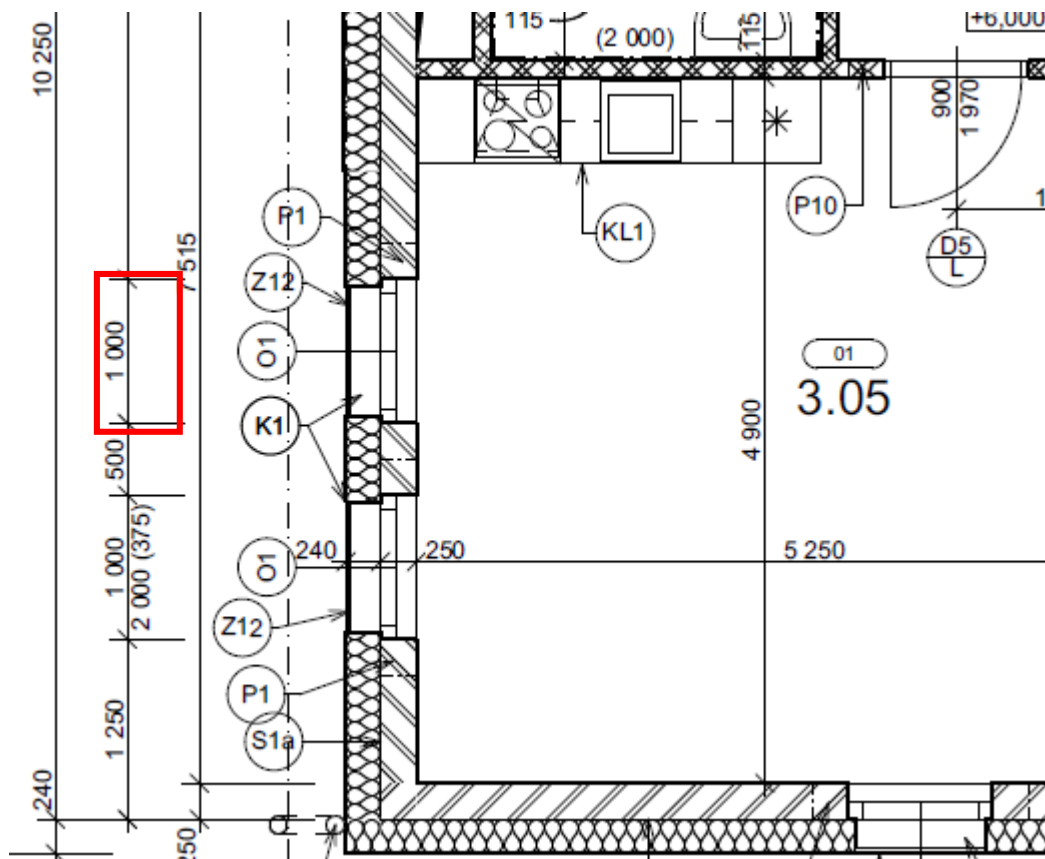
Obrázek 4 - Chybějící koty v místnosti 3.05

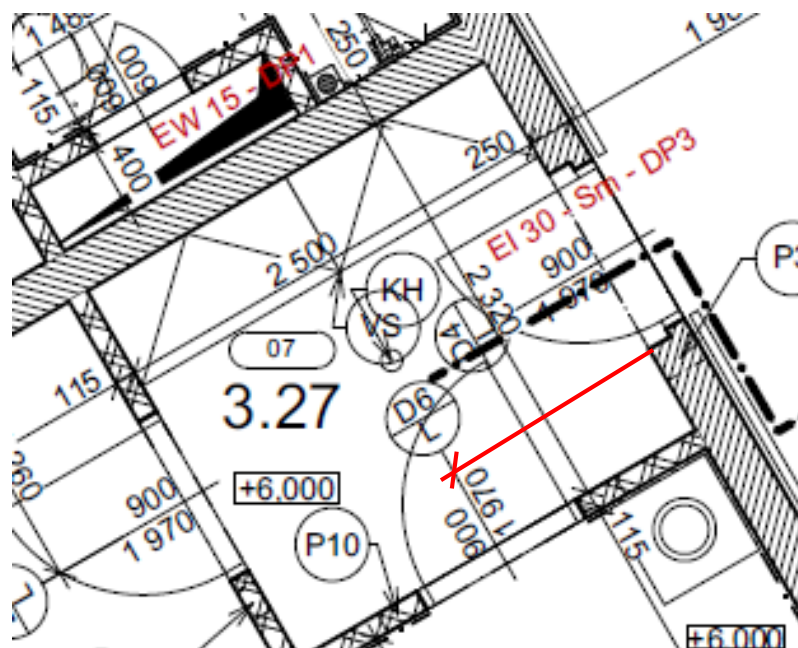
Obrázek 5 - Chybějící koty dveří v místnosti 3.27

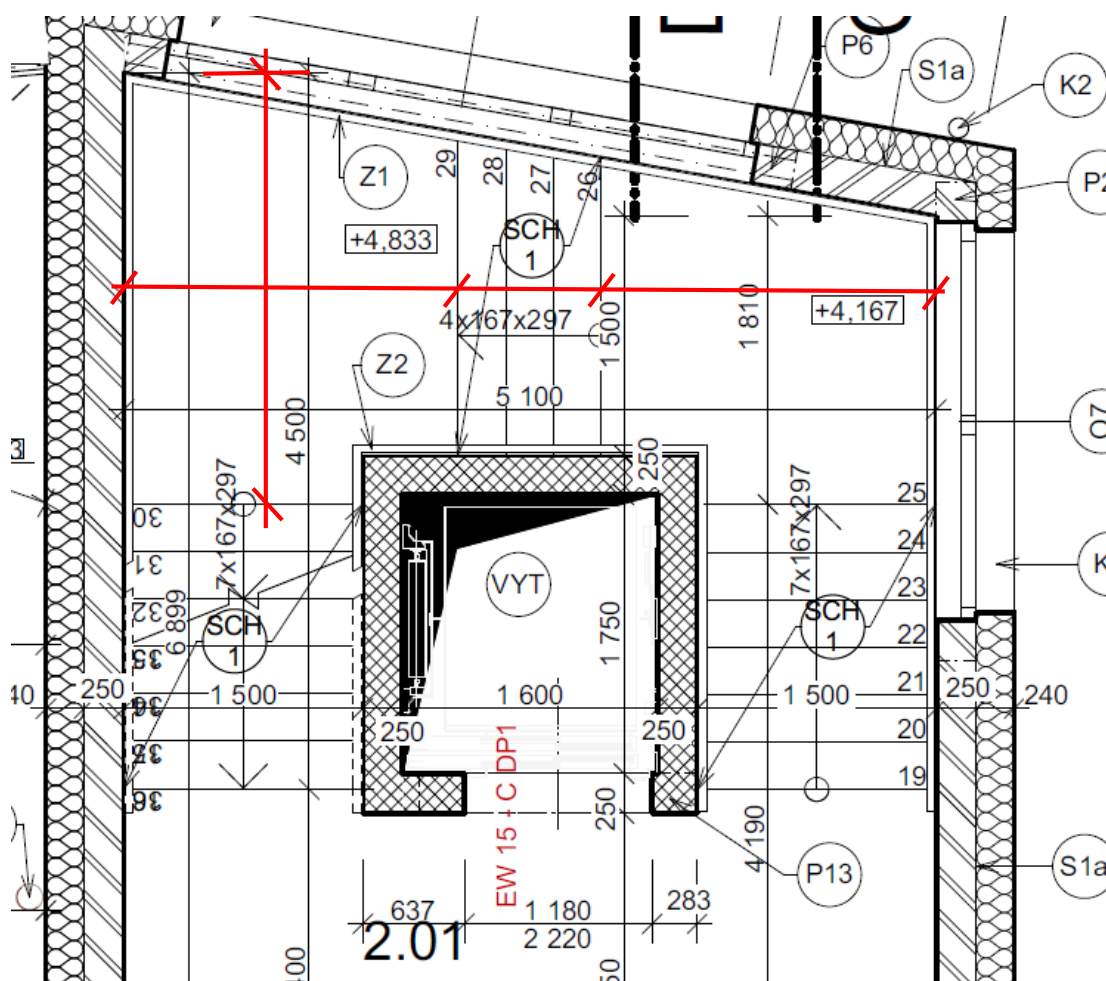
Obrázek 6 - Chybějící koty mezipodest

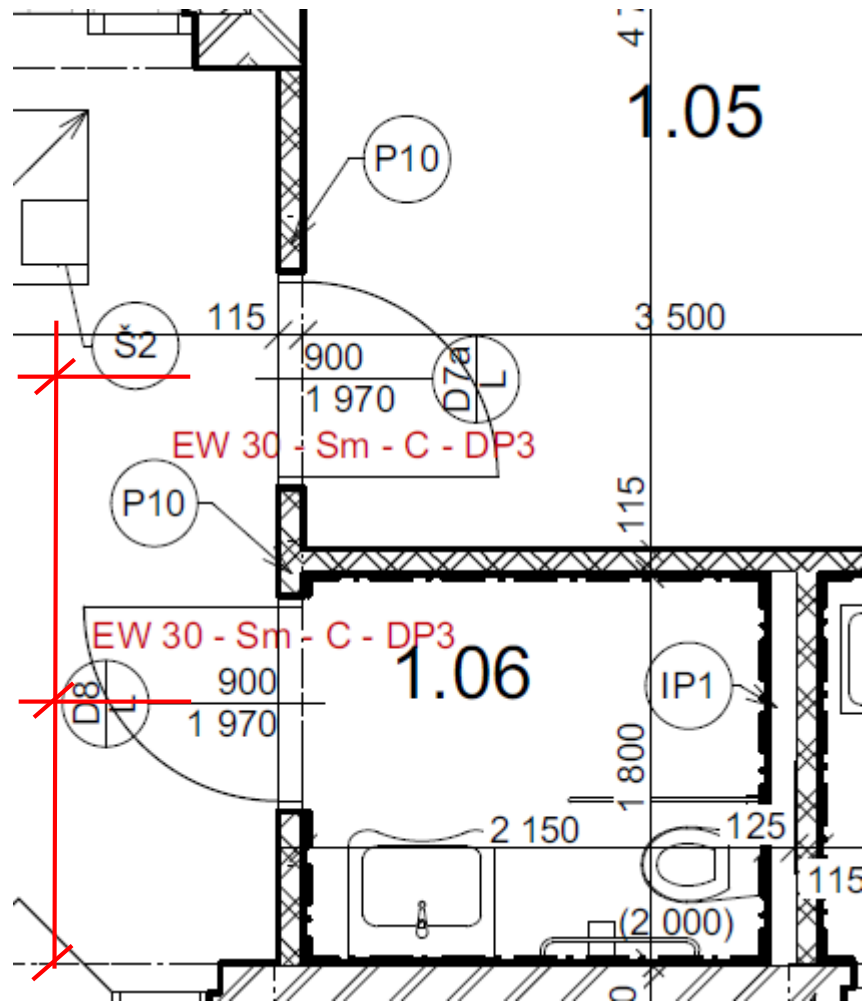
Obrázek 7 - Chybějící koty dveří v místnostech 1.05, 1.06

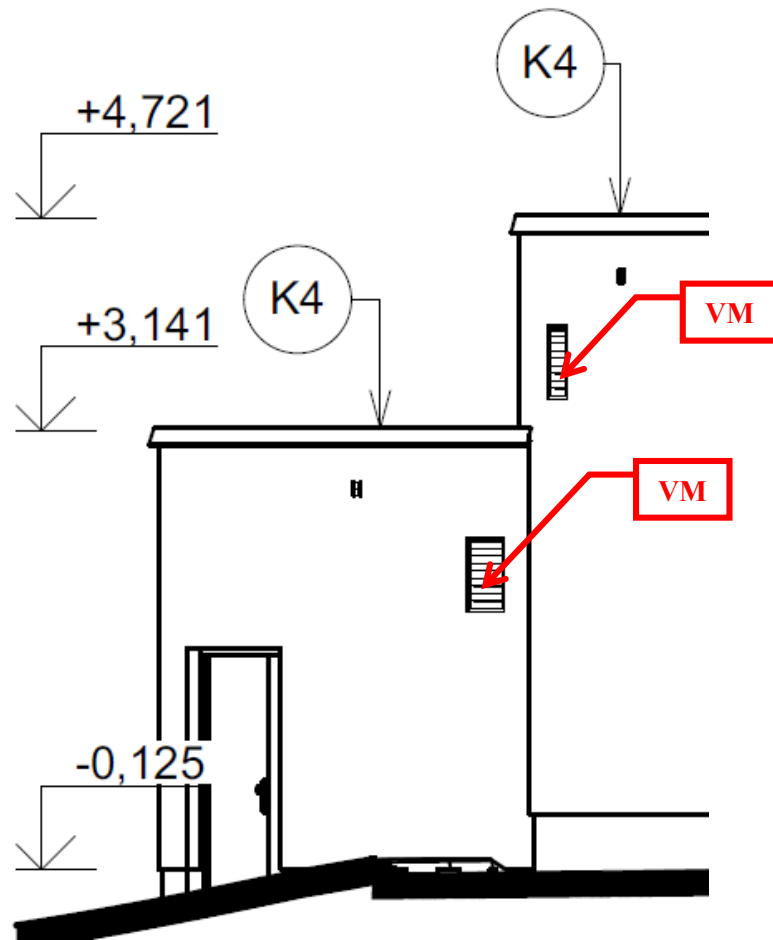
Obrázek 9 - Chybějící popis v pohledu severovýchodním

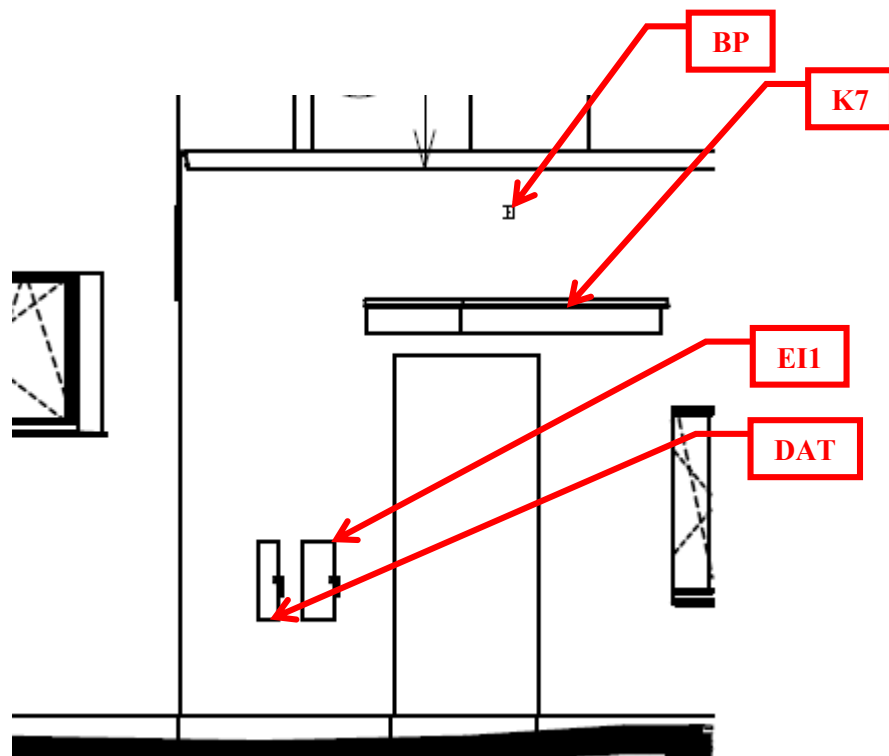
Obrázek 10 - Chybějící popis v pohledu východním

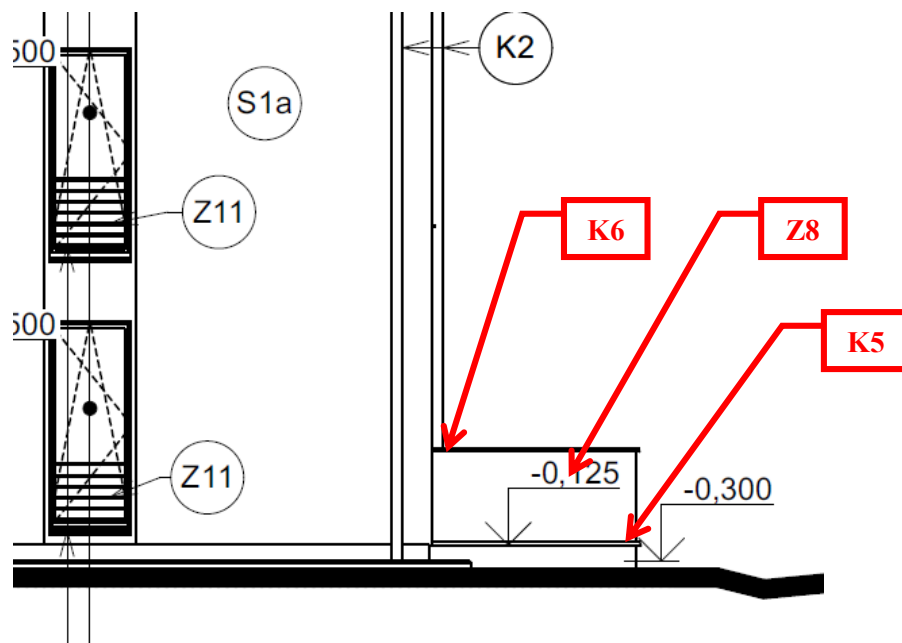
Obrázek 11 - Chybějící popis v pohledu severozápadním

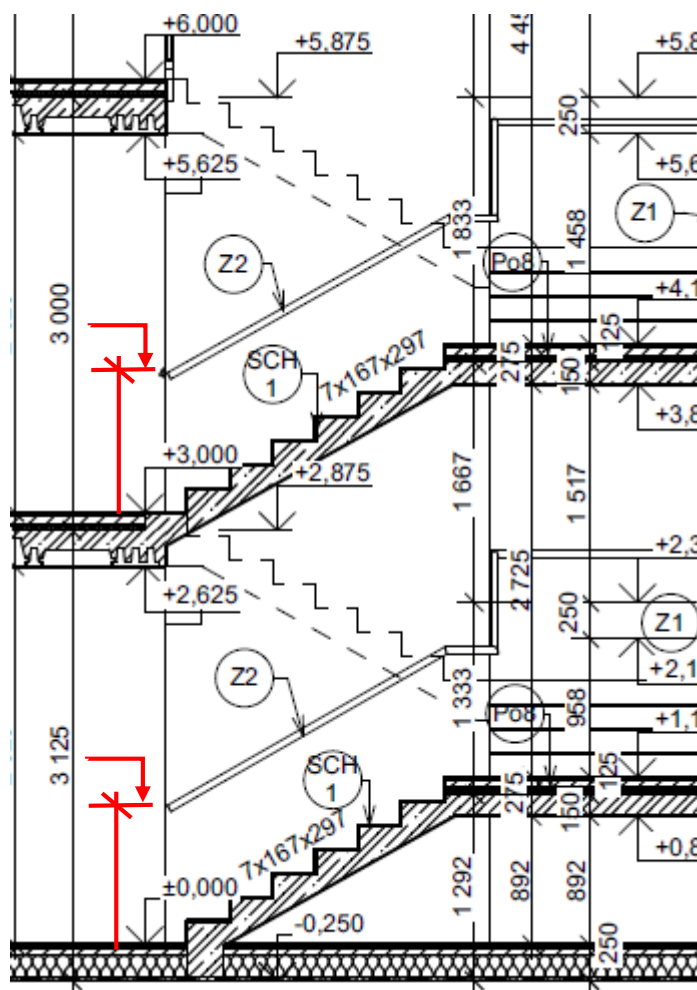
Obrázek 12 - Chybějící výška schodiště

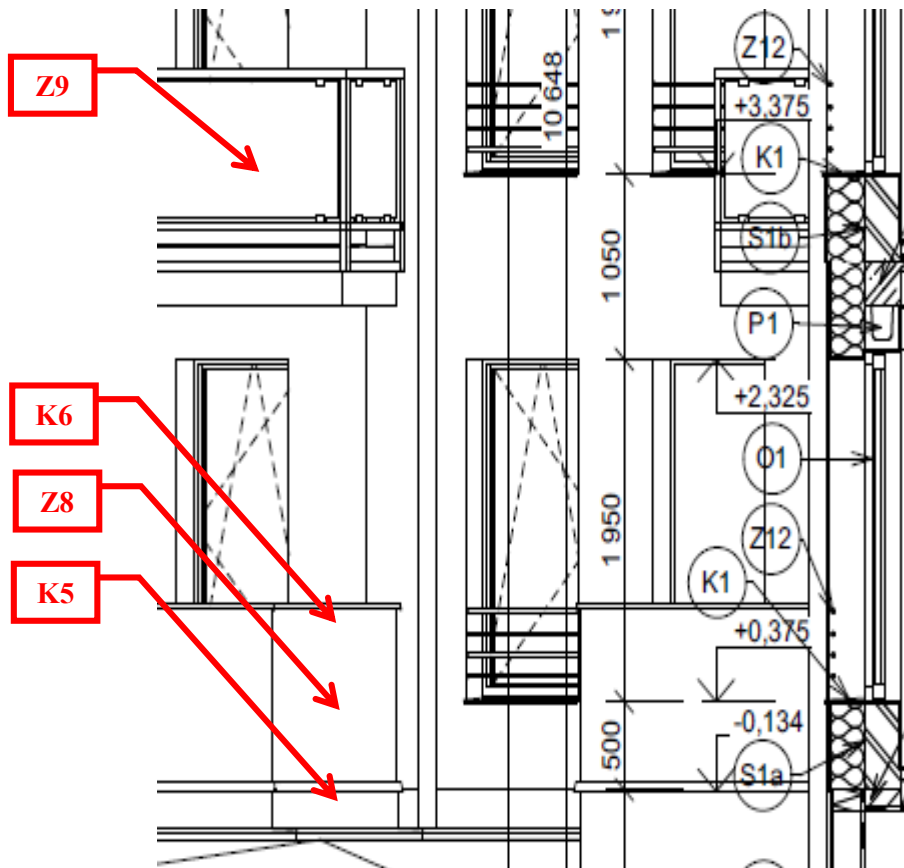
Obrázek 14 - Chybějící popisky v pohledech

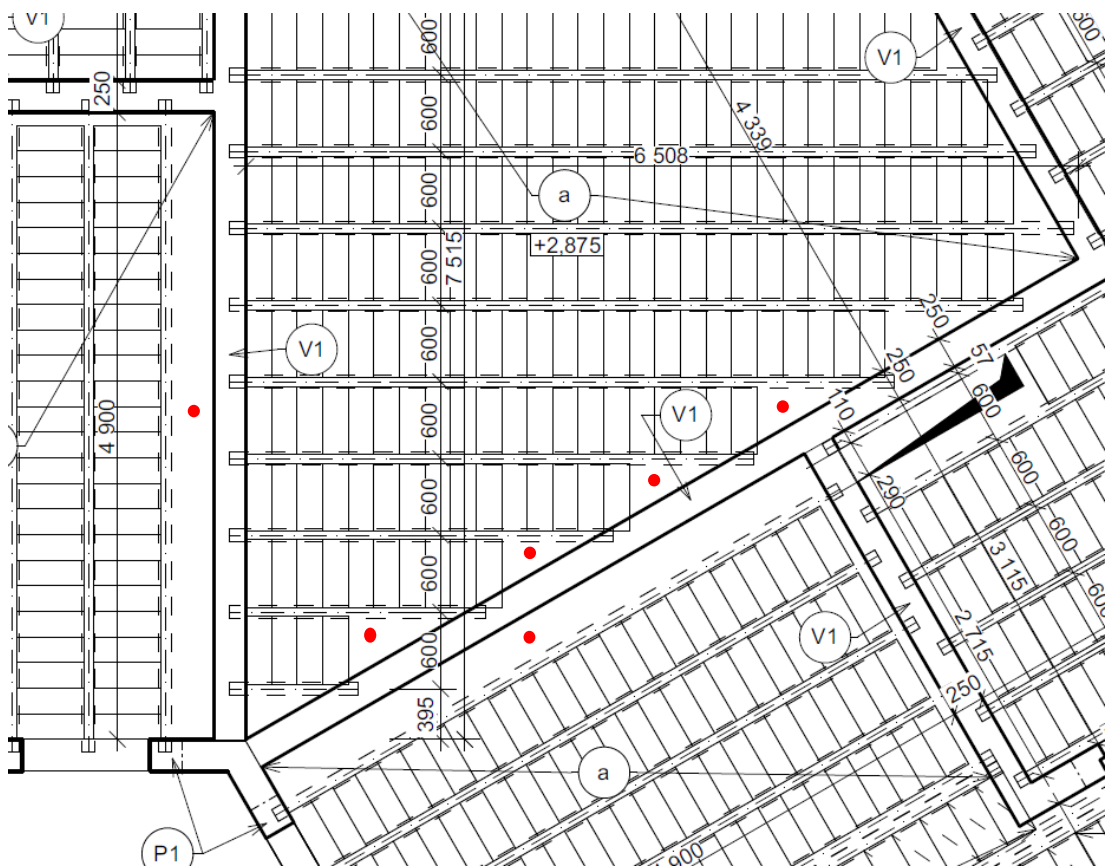
Obrázek 13 - Chybějící popisky dobetonávek ve skladbách stropů

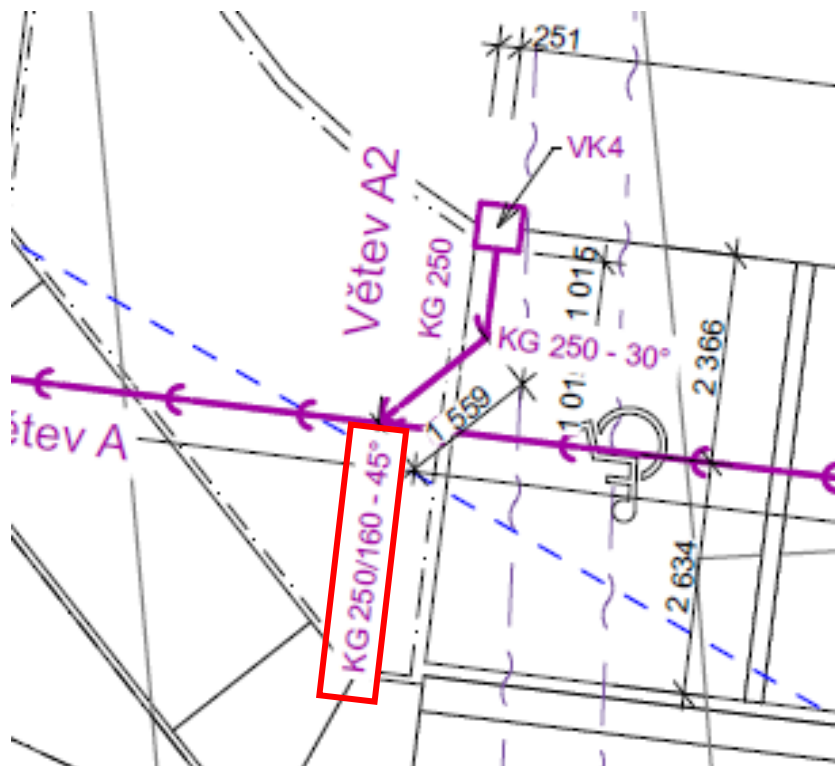
Obrázek 15 - Špatná velikost napojovacího kusu

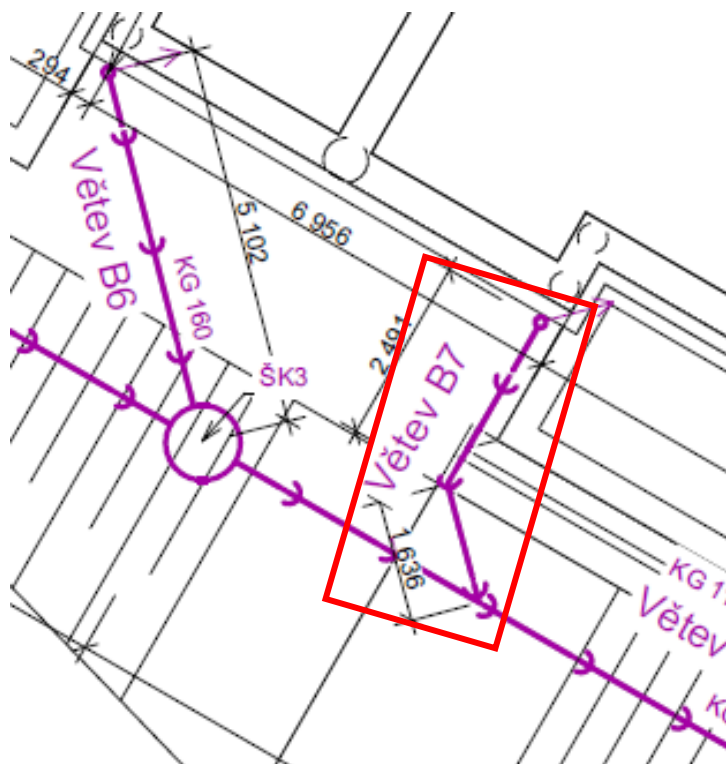
Obrázek 16 - Chybějící popis armatur trubek
