Pohled na areál z pláči perspektivy od západu.

Situace 0 1 2 5 10

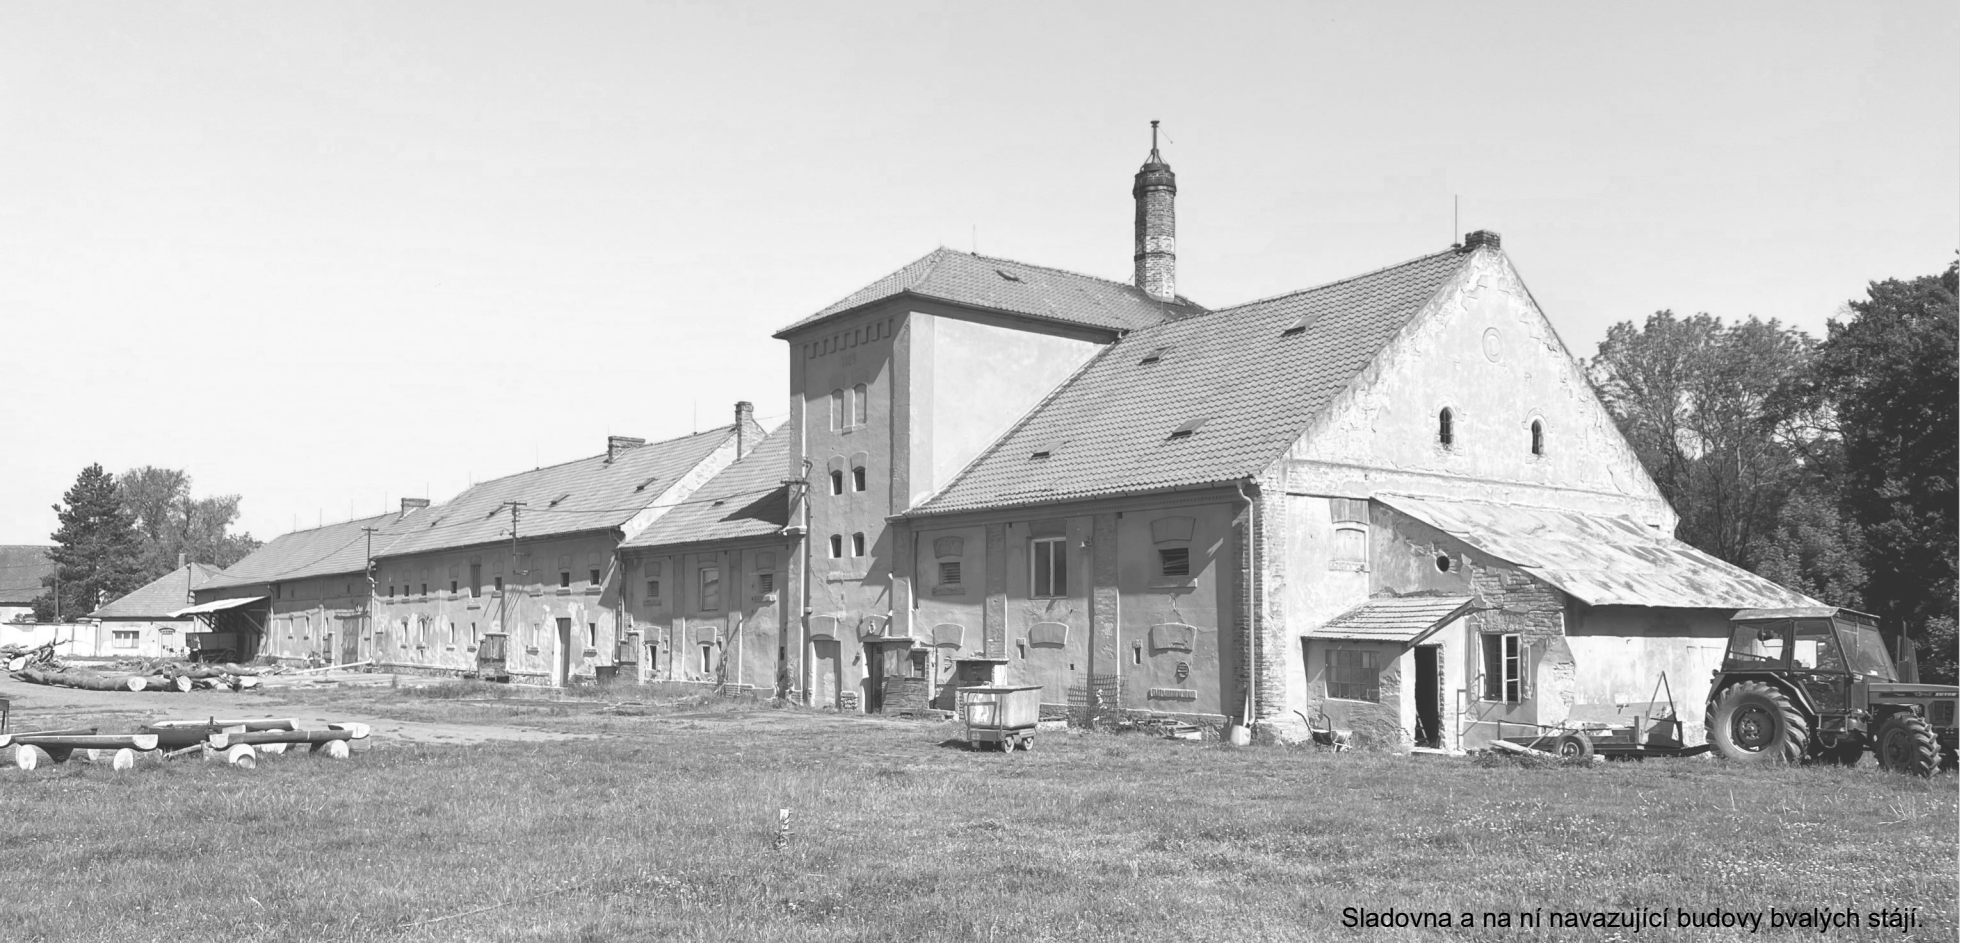
Stodolna a na ní navazující budovy bývalých stájí

- 4) Stodolna**  
V bývalé stodolné je navrženo sportovní centrum o osmi sálech.
- 5) Zámek**  
Do vyvýšeného přízemí renesančního křídla zámku je navržena galerie a muzeum. Piano nobile barokní části bude sloužit jako kavárna a informační centrum. V barokních suterénech budou umístěny dva přednáškové sály.

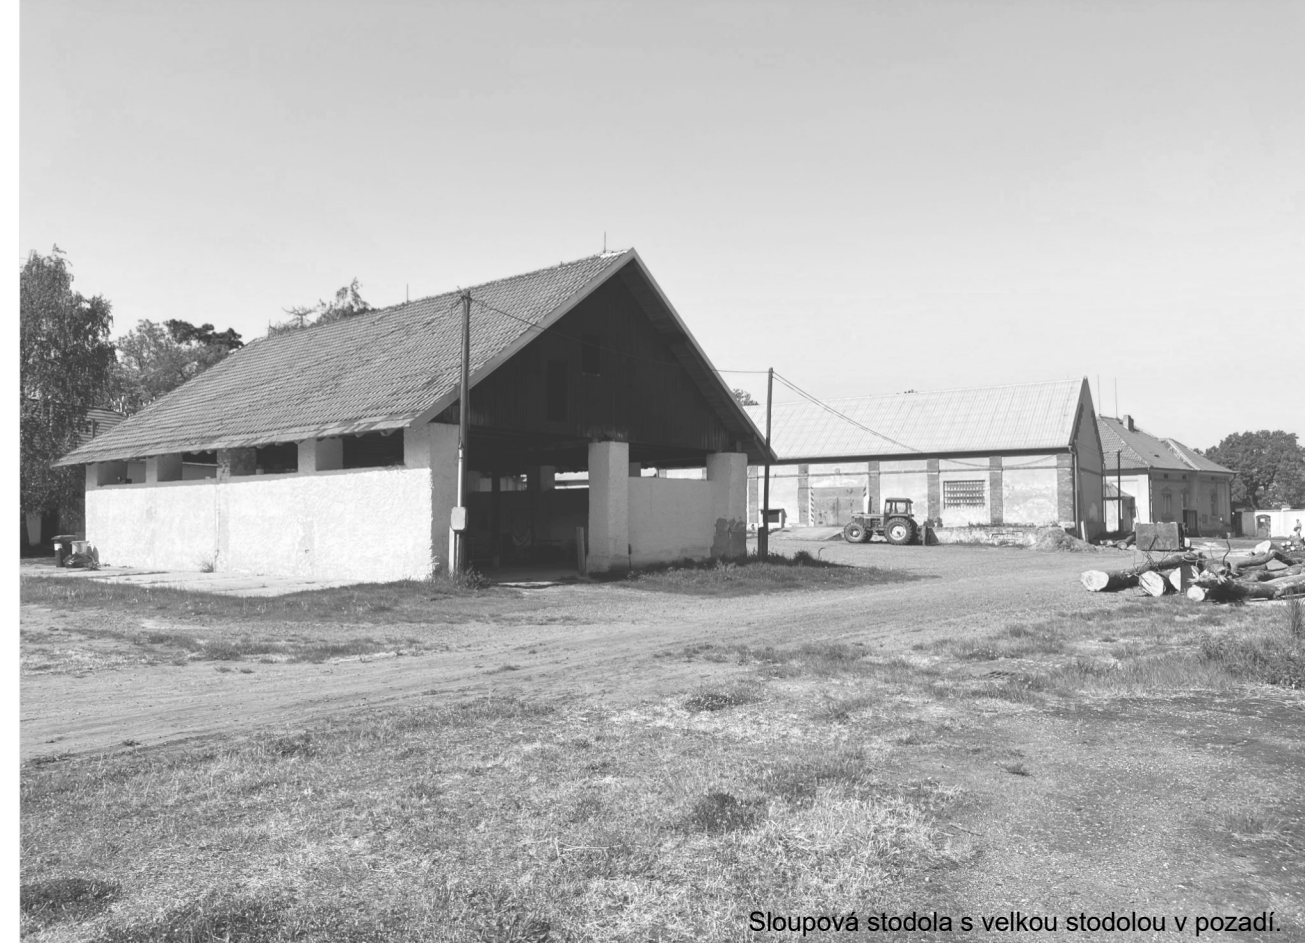
Stoupcová stodola s velkou stodolou v pozadí

- 7) Sloupcová stodola**  
Otevřená stodola bude sloužit jako přístřeší pro sezení a konání menších událostí.
- 8) Novostavba**  
V novostavbě je navrženo 6 kanceláří, ubytování, a restaurační kuchyně.

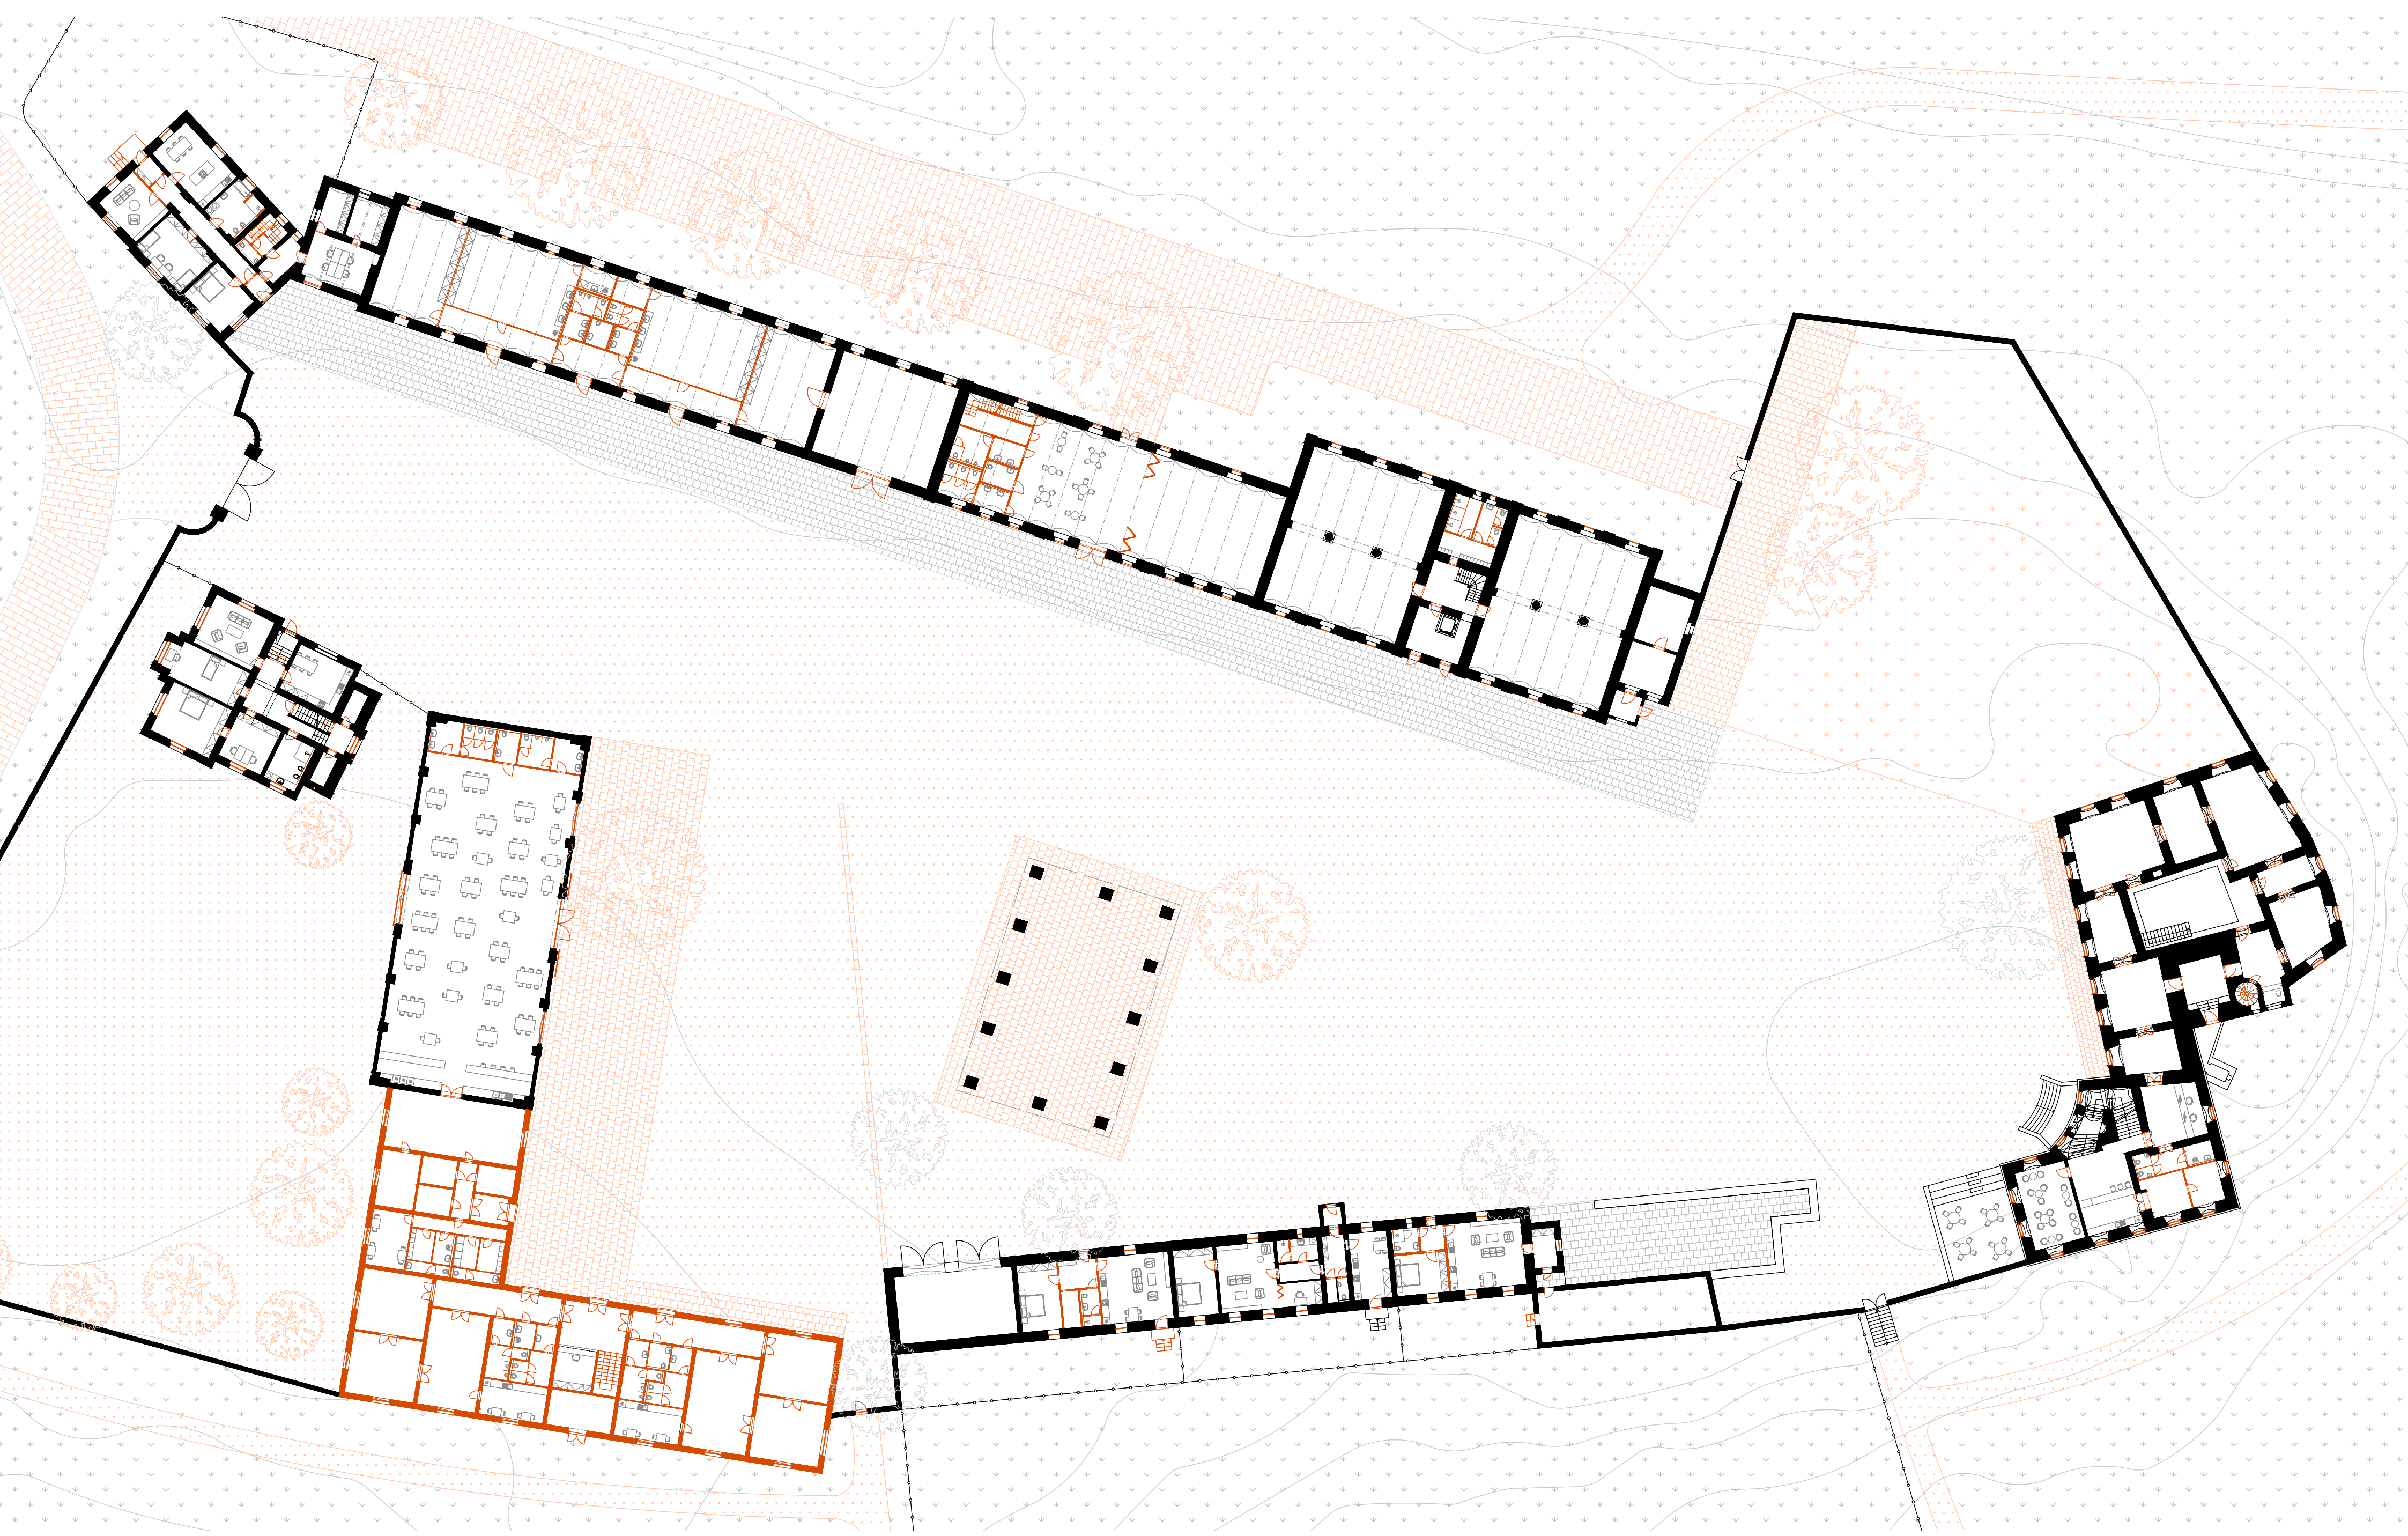
- A) Tůně**  
Jižně od zámeckého areálu je na místě již desítky let vyschlého rybníka navržena soustava tří různých velikostí a hloubek, které spojí bokorádou vedoucí od jihu k Labi. Různorodé tůně poskytnou množství rozdílných habitatů, a zajistí tak vysokou rozmanitost živočišných i rostlinných druhů, které zde najdou svůj domov. Labská voda bude do tůní přiváděna rozdílným stávajícím korytem, které bude přeměněno dvěma lávkami.

- B) Ovocný sad**  
Na jižním svahu přiléhajícím k areálu návrh pracuje s ovocnými sady. Stromy v sadu budou rozmístěny volně mezi několika vzrostlými duby a jasanů, a odstíní soukromé zahrady od cest v lesoparku.

- C) Cesty**  
Lesy navazující na zámecký areál jsou vyčištěny a proknyty cestami s mlátovým povrchem. Kromě úpravy stávajících neudržovaných cest je součástí návrhu i vznik několika nových tras, které zprostředkují a podpoří její rekreační charakter.

- D) Zbytky zdí**  
Zbytky zdí a kamenná podlaha budovy naposledy zdokumentované stabilním katastrům je v návrhu vyčištěna, a zakončována zústař na místě jako připomínka vývoje místa.

- E) Dvůr**  
Převážná většina povrchu dvůru bude pokryta mlátem. Jednotný povrch pomůže návštěvníkovi uchopit celý, místy roztržitý areál jako jeden celek.

- F) Valounková dlažba**  
Některé předprostory vstupů do budov jsou dišněny valounkovou dlažbou, jejíž pozůstatky byy nalezeny před tržní halou, tedy bývalými stáji. Tato dlažba je předpokládána i na dalších místech.

- G) Zatravněná plocha**  
Svažitá část dvůra nacházející se mezi renesančním křídlem zámku a sportovním centrem v bývalé stodolné bude zatravněna a doplněna menšími keři, které svah zpevní.

- H) Pláž**  
Na Labském břehu se za severní frontou budov areálu nachází zatravněná pláž.
- 1) Vila Labe**  
Vila Labe bude sloužit jako rodinný dům pro ubytování zaměstnanců areálu. K domu patří soukromá zahrada s několika ovocnými stromy a kancelář přístupná jak z interiéru domu, tak ze dvůru.

- 2) Dílny**  
V podlouhlé jednopodlažní budově jsou navrženy čtyři dílny s hygienickým zázemím. Ve východní části stavby je umístěna garáž sloužící správě areálu.

- 3) Tržní hala**  
Prostory mezi dílnami a stodolnou jsou věnovány především tržím. Jsou zde umístěny veřejné toalety přístupné ze dvůru i z přiléhající pláže. Hala je možné předělit skládkou přílohou.

- 6) Jižní budova**  
V jižní budově návrh pracuje se třemi pronajmatelnými byty. Každý z bytů disponuje soukromou zahradou. Západní část budovy slouží jako sklad pro správu areálu.

- 9) Velká stodola**  
Stodola otevřená do krovu slouží jako restaurace.
- 10) Vila Kastelán**  
Rodinný dům pro ubytování správce areálu. K domu patří soukromá zahrada s ovocnými stromy a zeleninovým záhonky.

- Stávající konstrukce
- Nové konstrukce
- Stávající stromy
- Nové stromy
- Nová betonová dlažba
- Nový mlát
- Stávající/Nová valounková dlažba
- Stávající/Nová zatravněná plocha

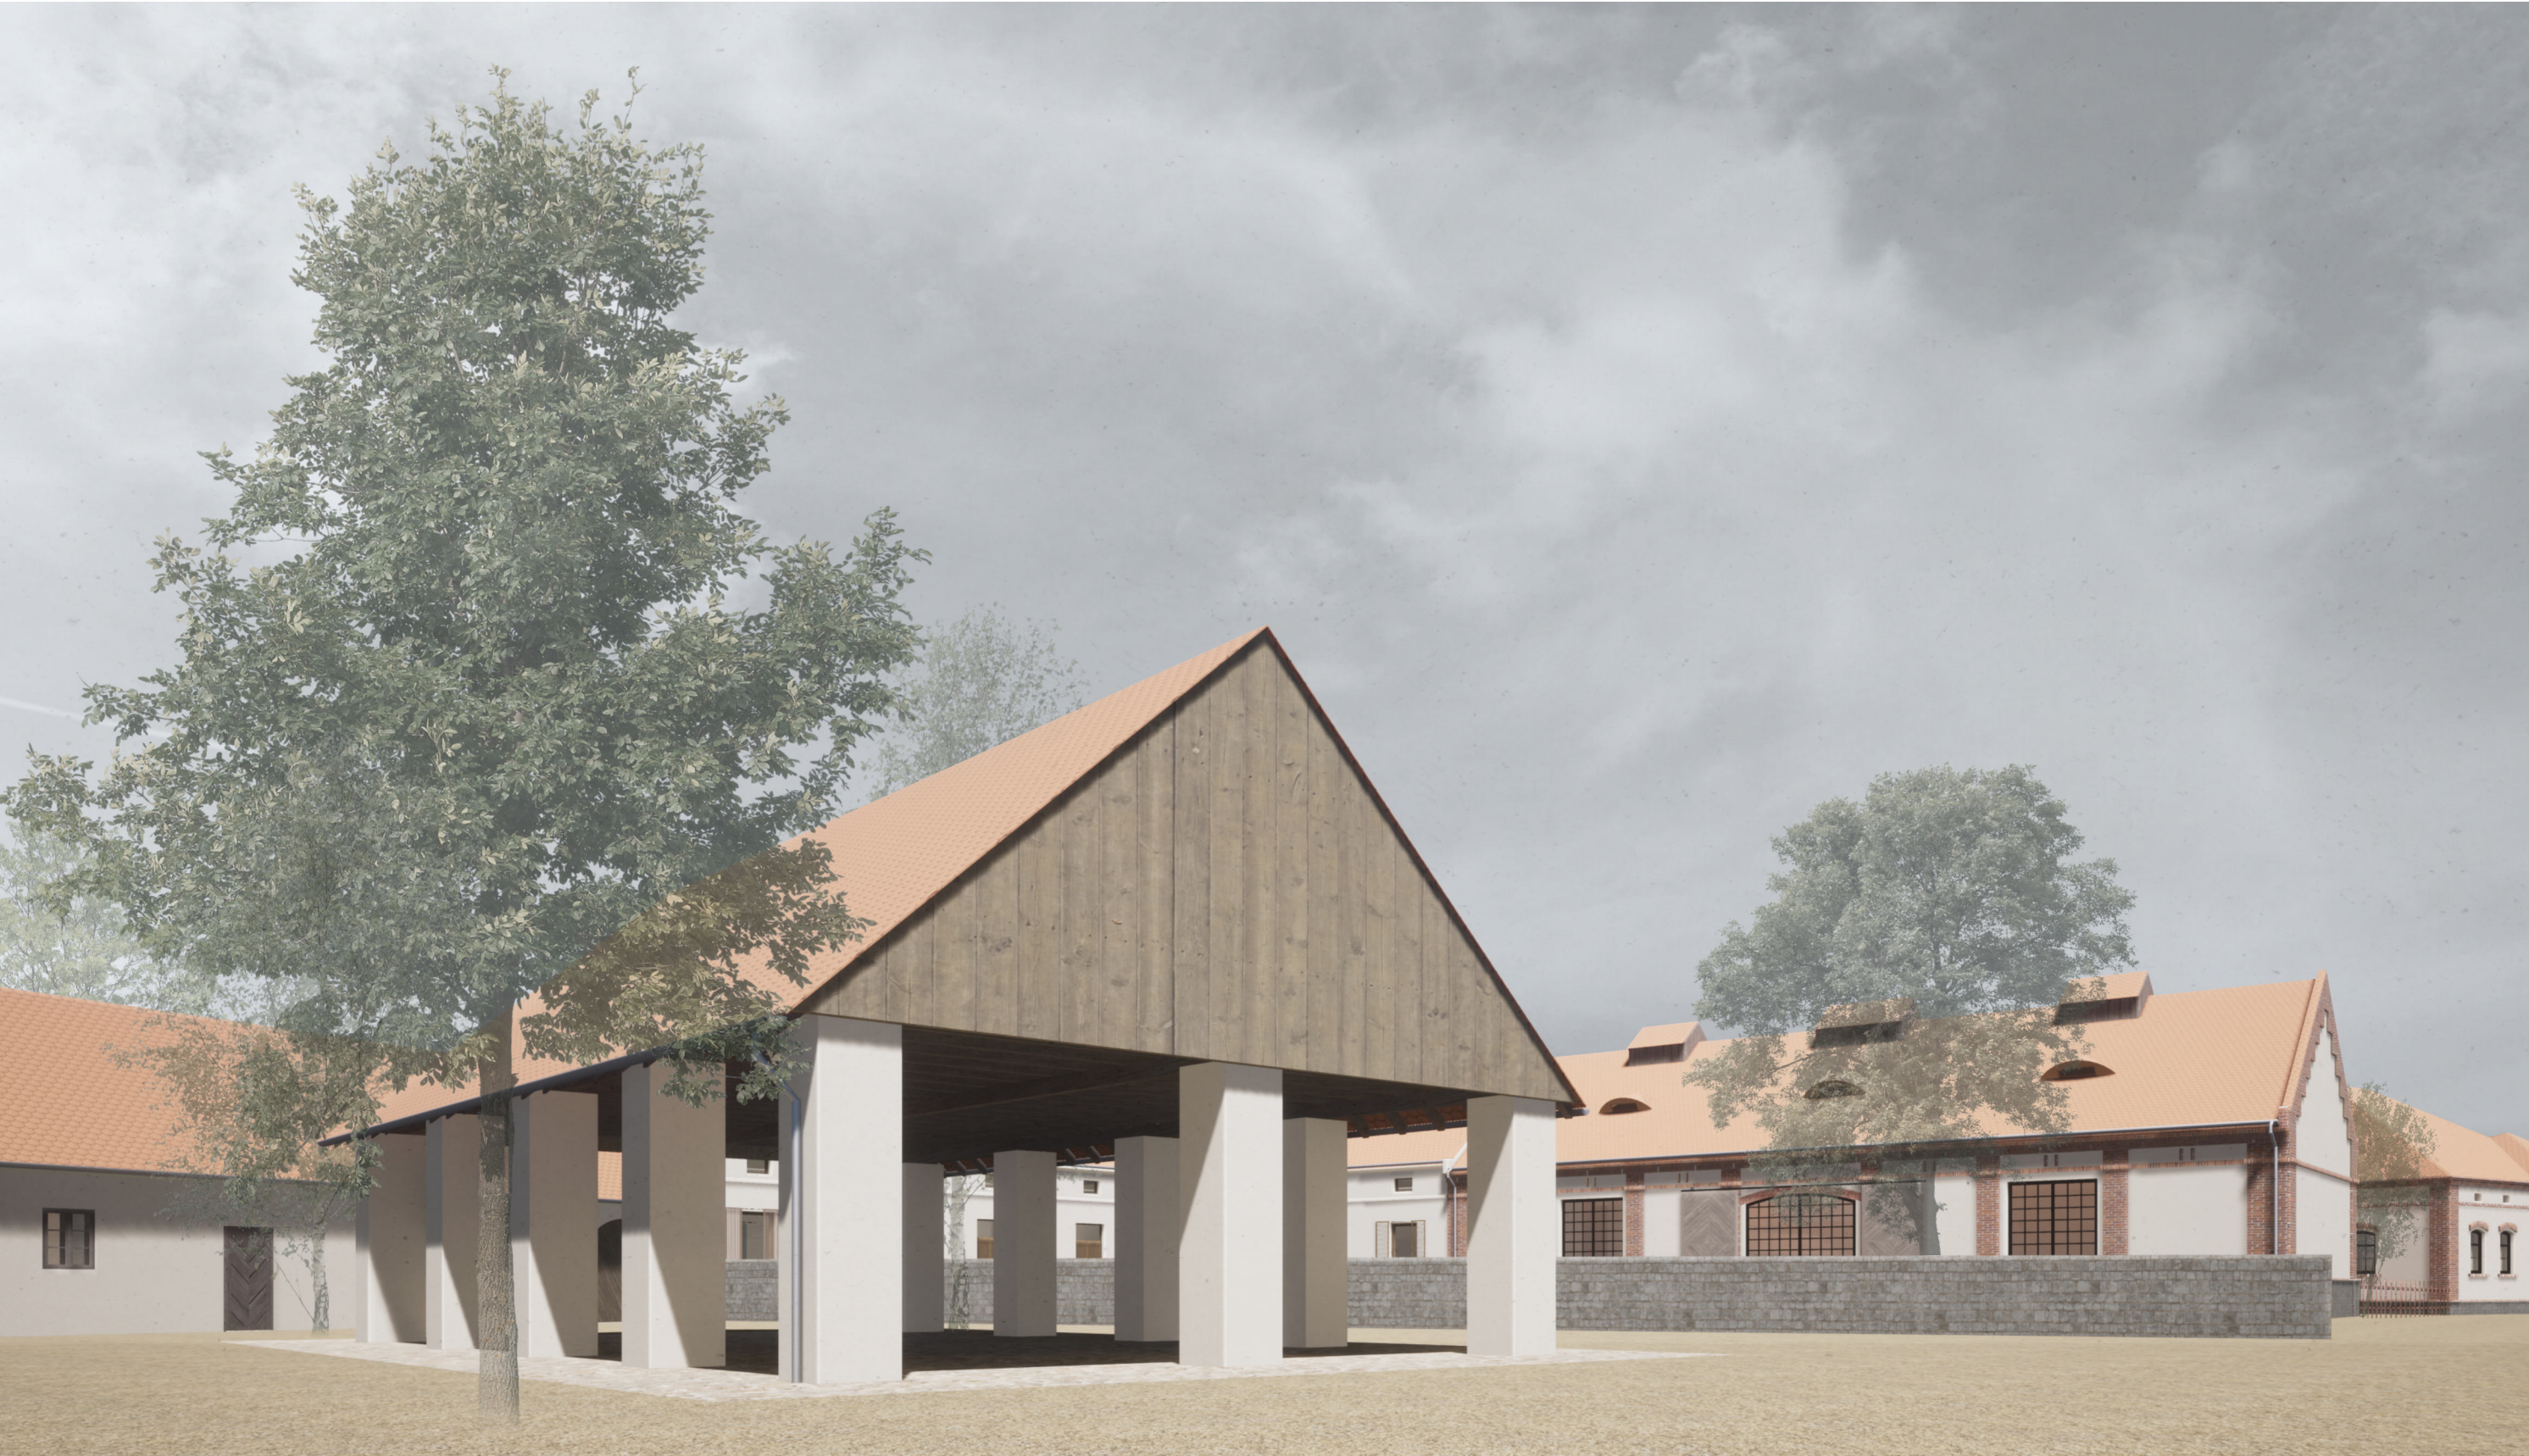
Stoupcová stodola s velkou stodolou v pozadí.

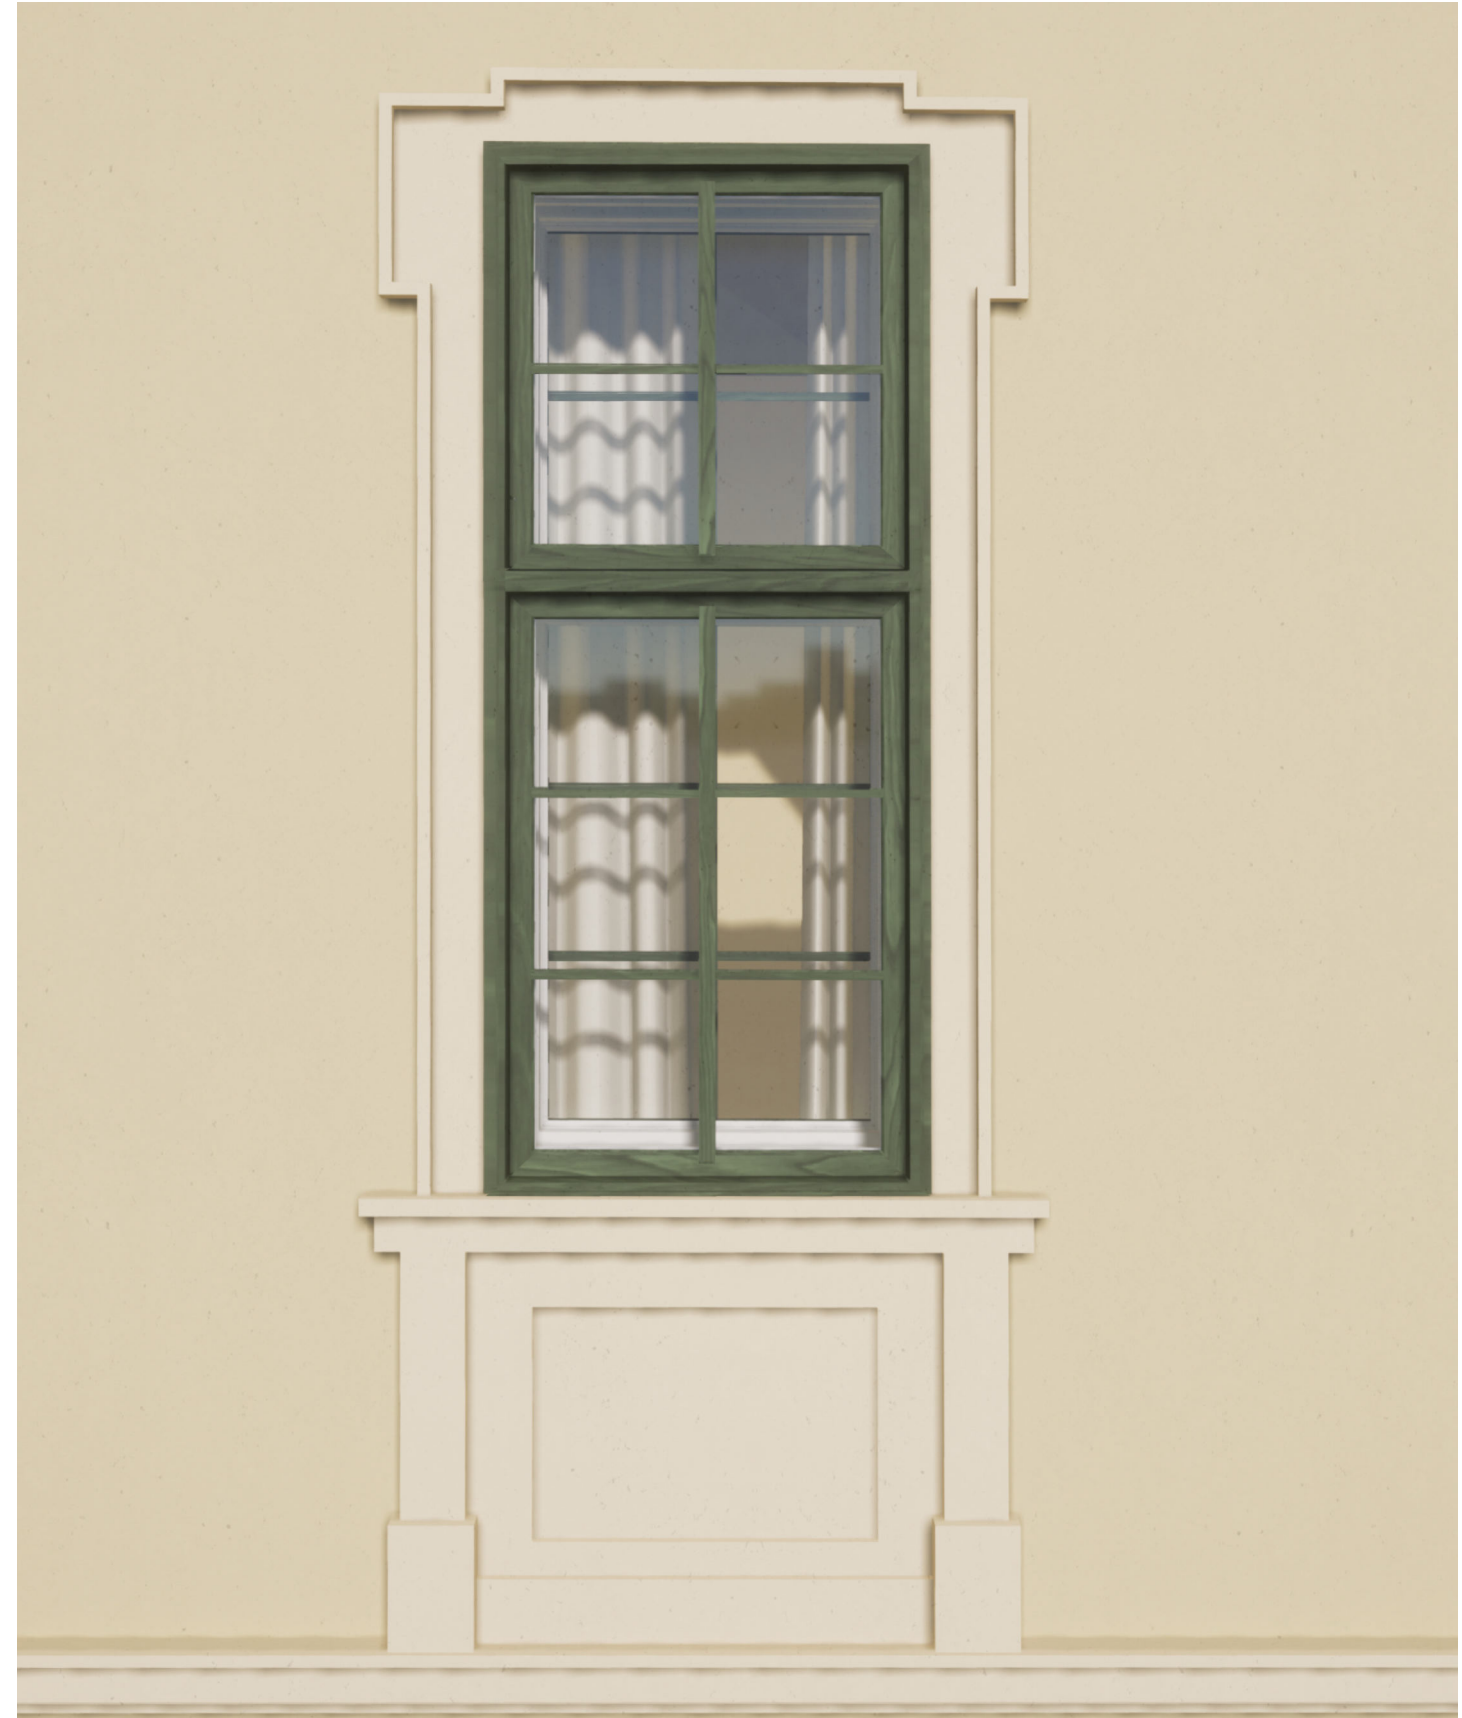
Detail okna zámku.

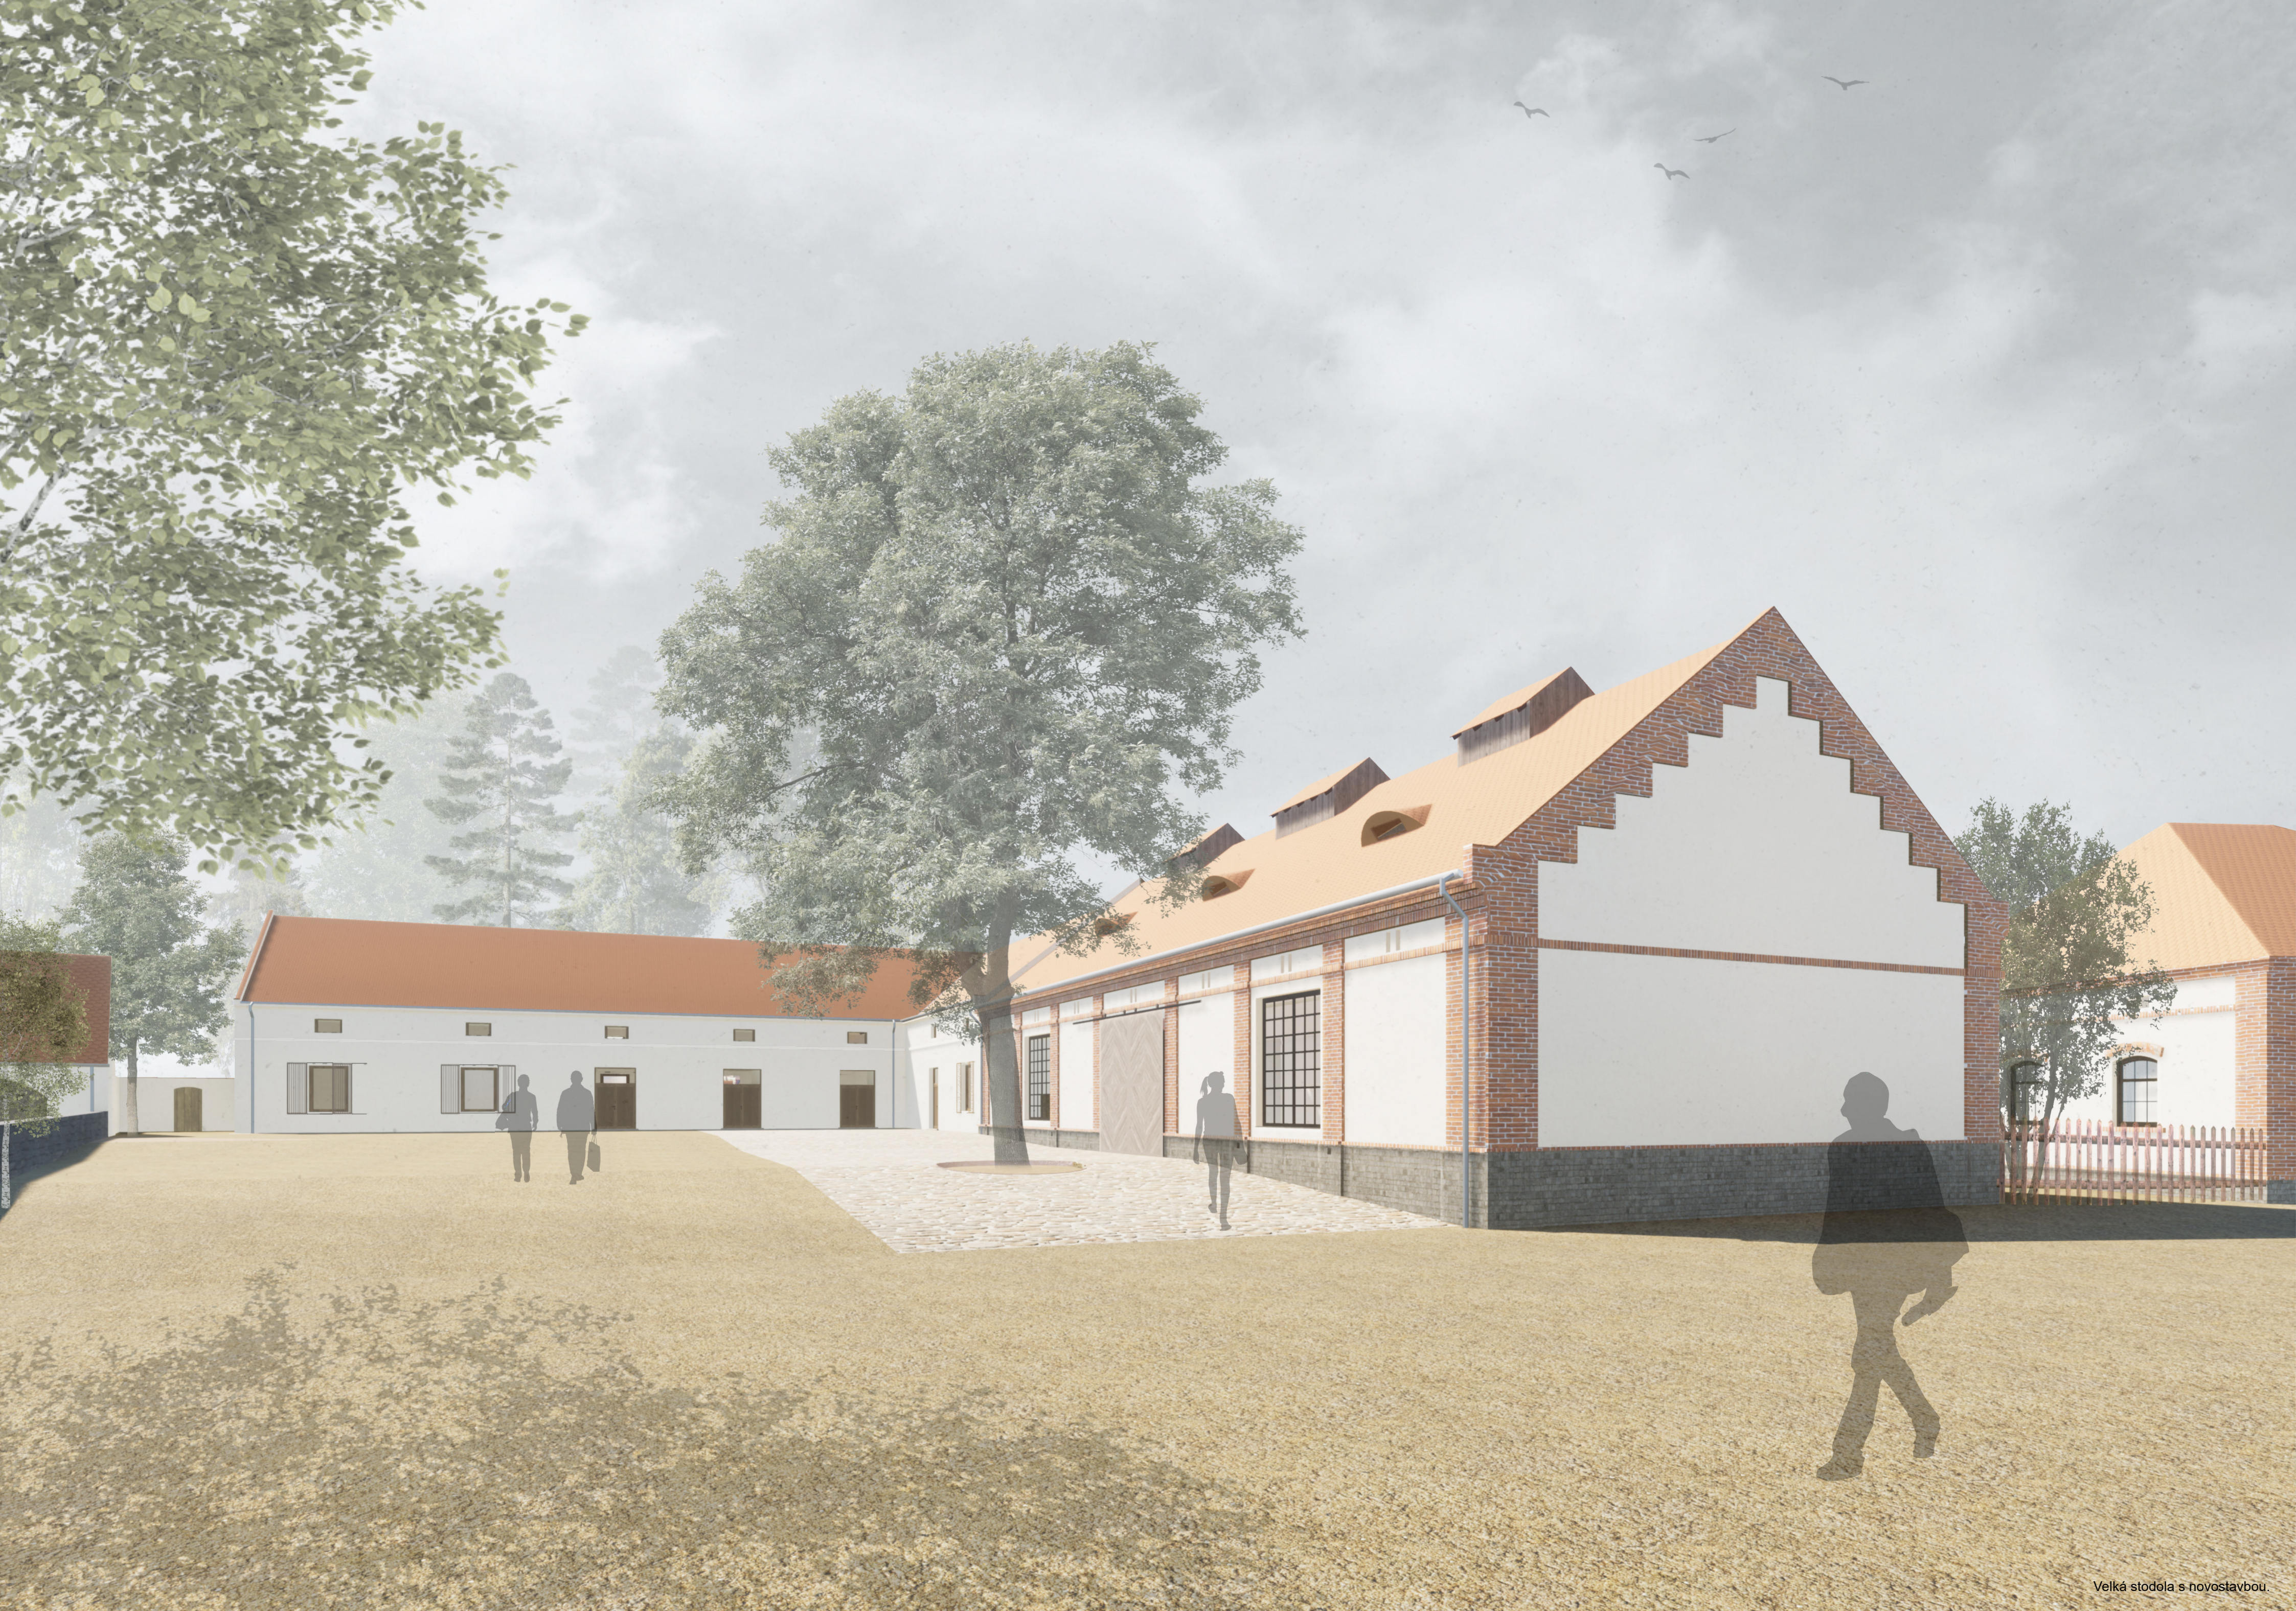
Velká stodola s novostavbou

Novostavba nahrazující stávající nesouroudnou budovu obsahuje kanceláře, ubytování a restaurační kuchyni se zázemím pro zaměstnance. Nová budova navazuje na velkou stodolu a svou hmotou doplňuje současné uspořádání dvora. Její architektonické řešení zapadá do prostředí, do kterého vstupuje.

Okna novostavby jsou stíněna dřevěnými venkovními žaluziemi. Žaluzie jsou posuvné v horní a spodní liště zasazené do fasády, odkazují tak na posuvná vrata Velké stodoly, s tou je novostavba vizuálně provázána i pomocí navržené patrové římsy, která plynule navazuje na římsu stodoly. Kanceláře i hotelové pokoje se okny obrací do zeleně vně areálu, nejsou tedy rušeny provozem ve dvoře. Se sféřními okny návrh pracuje pouze na straně směřující ven ze dvora, nenarušují tak celistvý vizuální dojem ze sféřní krajiny při pohledu z oken Sladovny nebo zámku.

Velká stodola je obnovena na základě dochované dokumentace návrhu stavby z roku 1901. Fasáda je očištěna od novodobých zásahů. Ve východní obvodové stěně jsou dva stávající druhotně proražené okenní otvory zvětšeny, a osazeny zasklením v ocelovém rámu se čtvercovým rástrem. Stejnými částečně otevíravými výplněmi je osazen i otvor za posuvnými vrata. Omítka obou budov je světle béžová. Jako sféřní krytina jsou na novostavbě i stodole navrženy bobrovky.

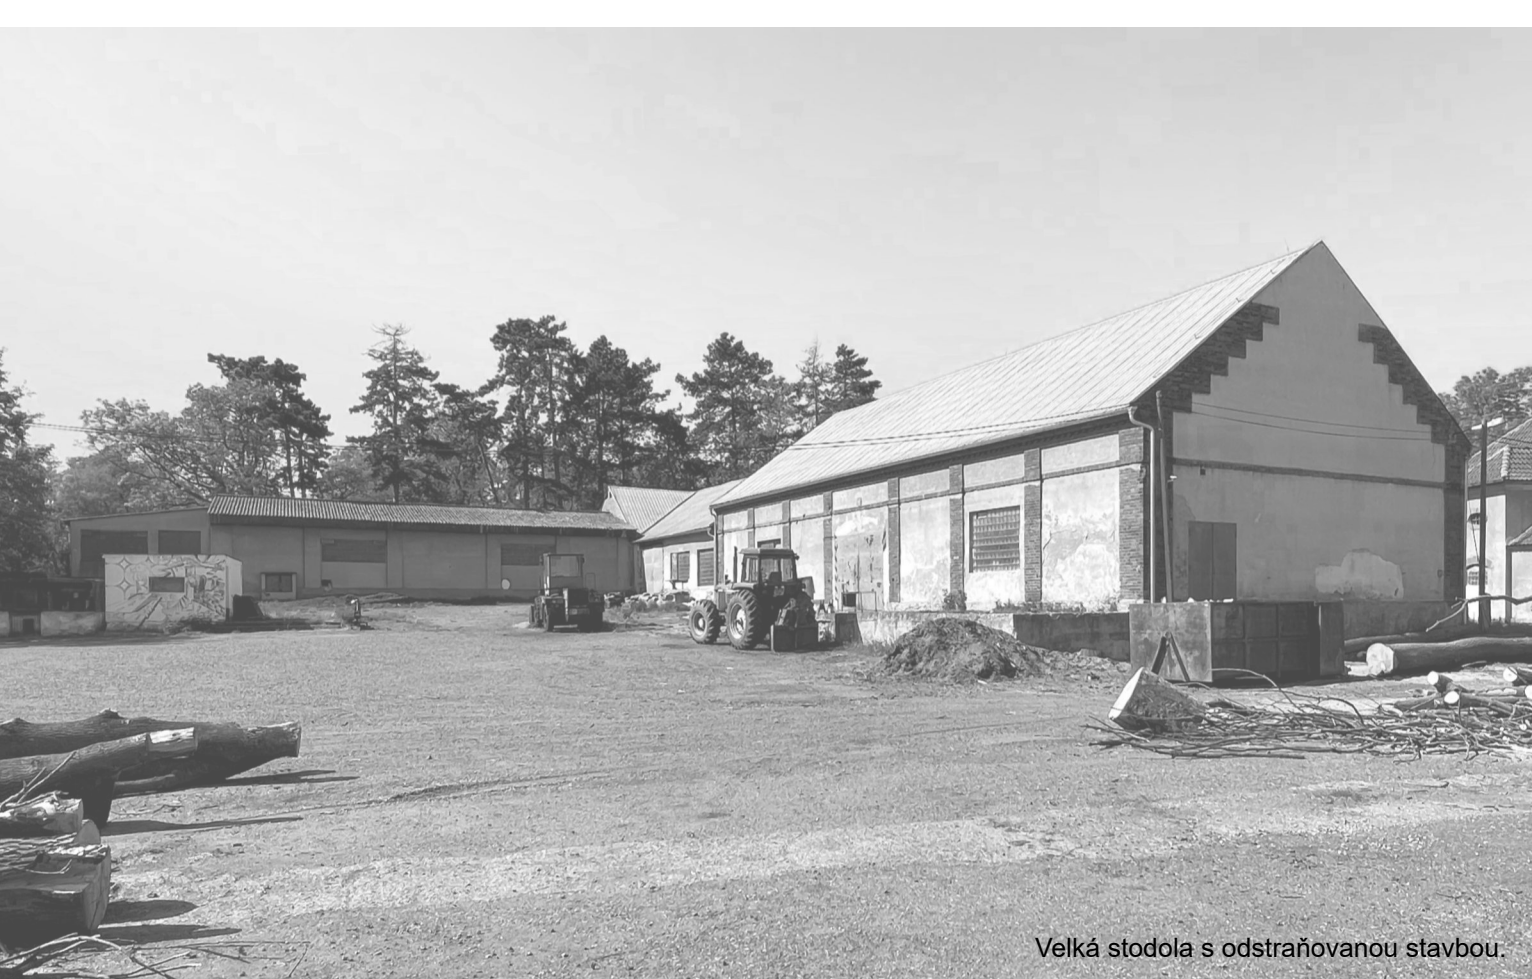
Velká stodola s odstraňovanou stavbou

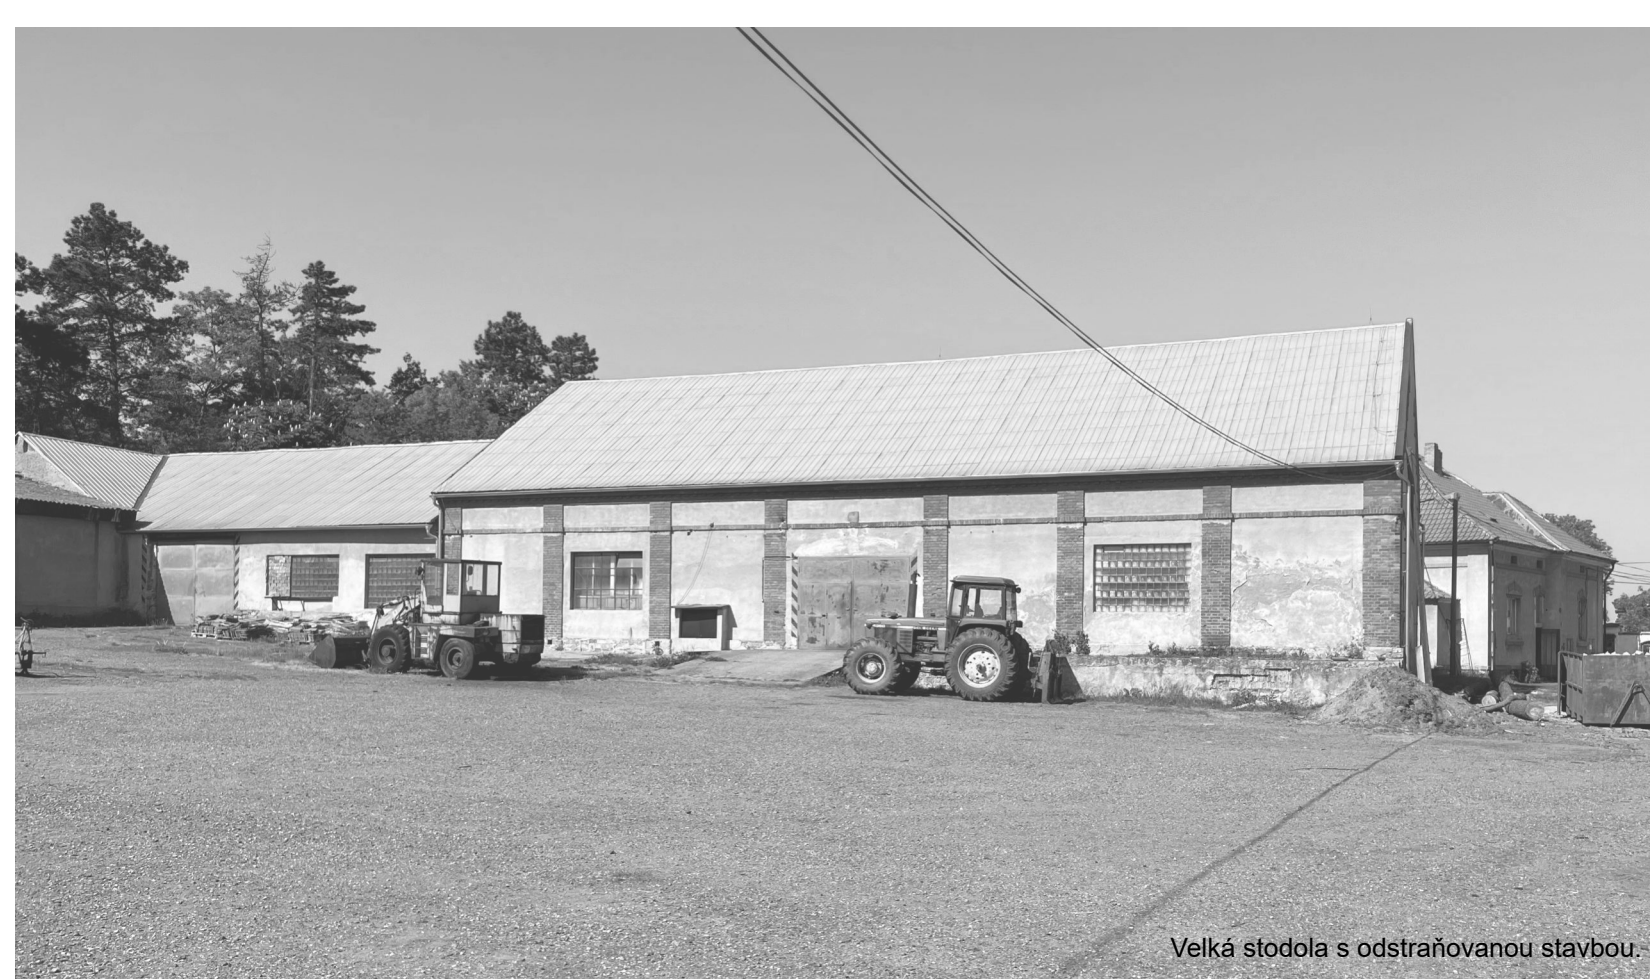
Velká stodola s odstraňovanou stavbou
