Pohled na areál z pláči perspektivy od západu.

Situace 0 1 2 5 10

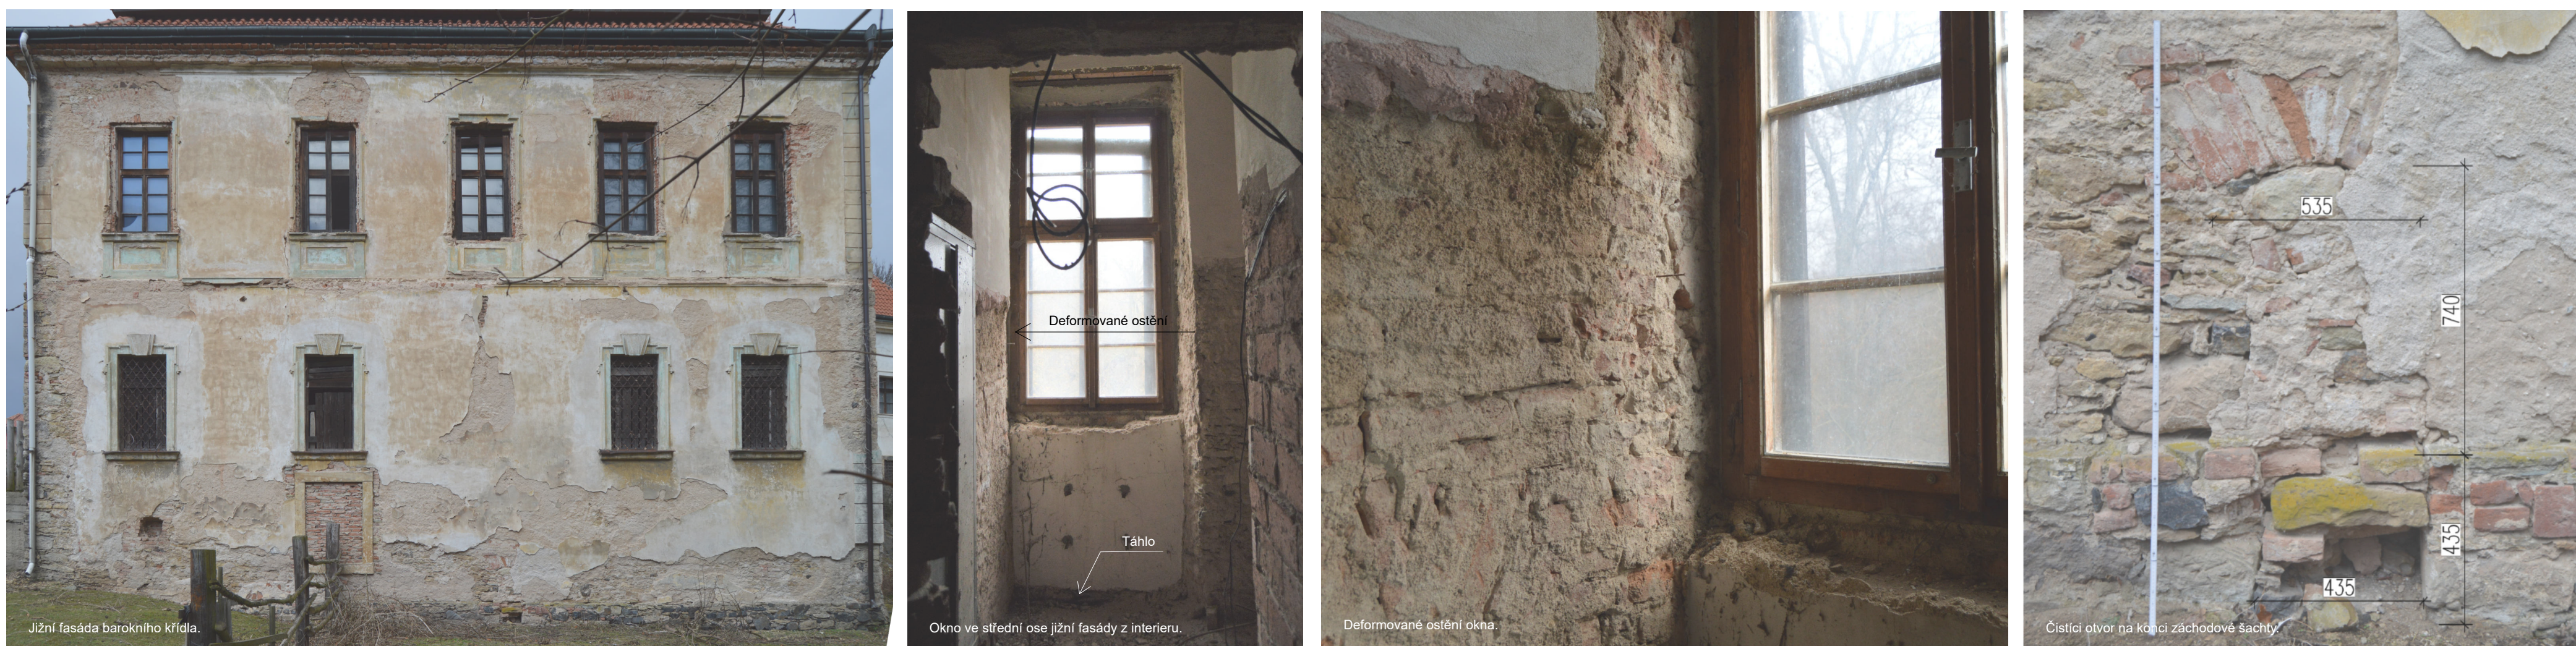
## 1. NÁLEZ ZÁCHODOVÉ ŠACHTY V JIŽNÍ STĚNĚ BAROKNÍHO KŘÍDLA ZÁMKU

Na jižní fasádě se nachází nálezková situace J1 a J2. Pod odlupující se omítkou ve střední ose fasády je viditelná cihelná zdíva, které značí přítomnost šachty v tloušťce stěny. Většina viditelného zdiva je kamenná. Šachta byla potvrzena – viz nálezková situace I1. Okno na střední ose v suterénu bylo pravděpodobně nakresleno na fasádě, zhotovení slepého okna mohla bránit šachta v tloušťce stěny, která nedovolila jeho zapuštění. Na fasádě není kresba okna patrná, není viditelná ani na kresbách zámku z roku 1796 a dále. Šachta je viditelná skrz malý otvor okolo táhla pod oknem. Záchod není popsán v žádném z dostupných popisů dispozic. Okno v pianu nobile, na střední ose jižní barokní fasády. Okno v interiéru koliduje s barokní stěnou, kvůli čemuž má na levé straně deformované ostění. Při výstavbě se tu okno tedy nejspíše nenacházelo, v jeho místě byl pravděpodobně jen menší větrací otvor. Při styku podezdělení parapetu s podlahou se nachází táhlo, malým otvorem kolem něj je viditelná dutina ve stěně, jde o šachtu záchodu, který místě tohoto okna zřejmě býval. Protilehlá stěna šachty v místě táhla je vzdálena okolo 40 cm od líce podezdělení parapetu směřujícího do místnosti. Na kresbě zachycující jižní fasádu barokní přístavby z roku 1819 je okno zřejmě již zasklené v plné velikosti. Starší kresba z roku 1796 nezobrazuje přičle oken, není tedy jednoznačné, zda zde okno bylo již v tuto dobu, kresba ho ale neodlišuje od sousedních oken, můžeme tedy předpokládat, že ano.

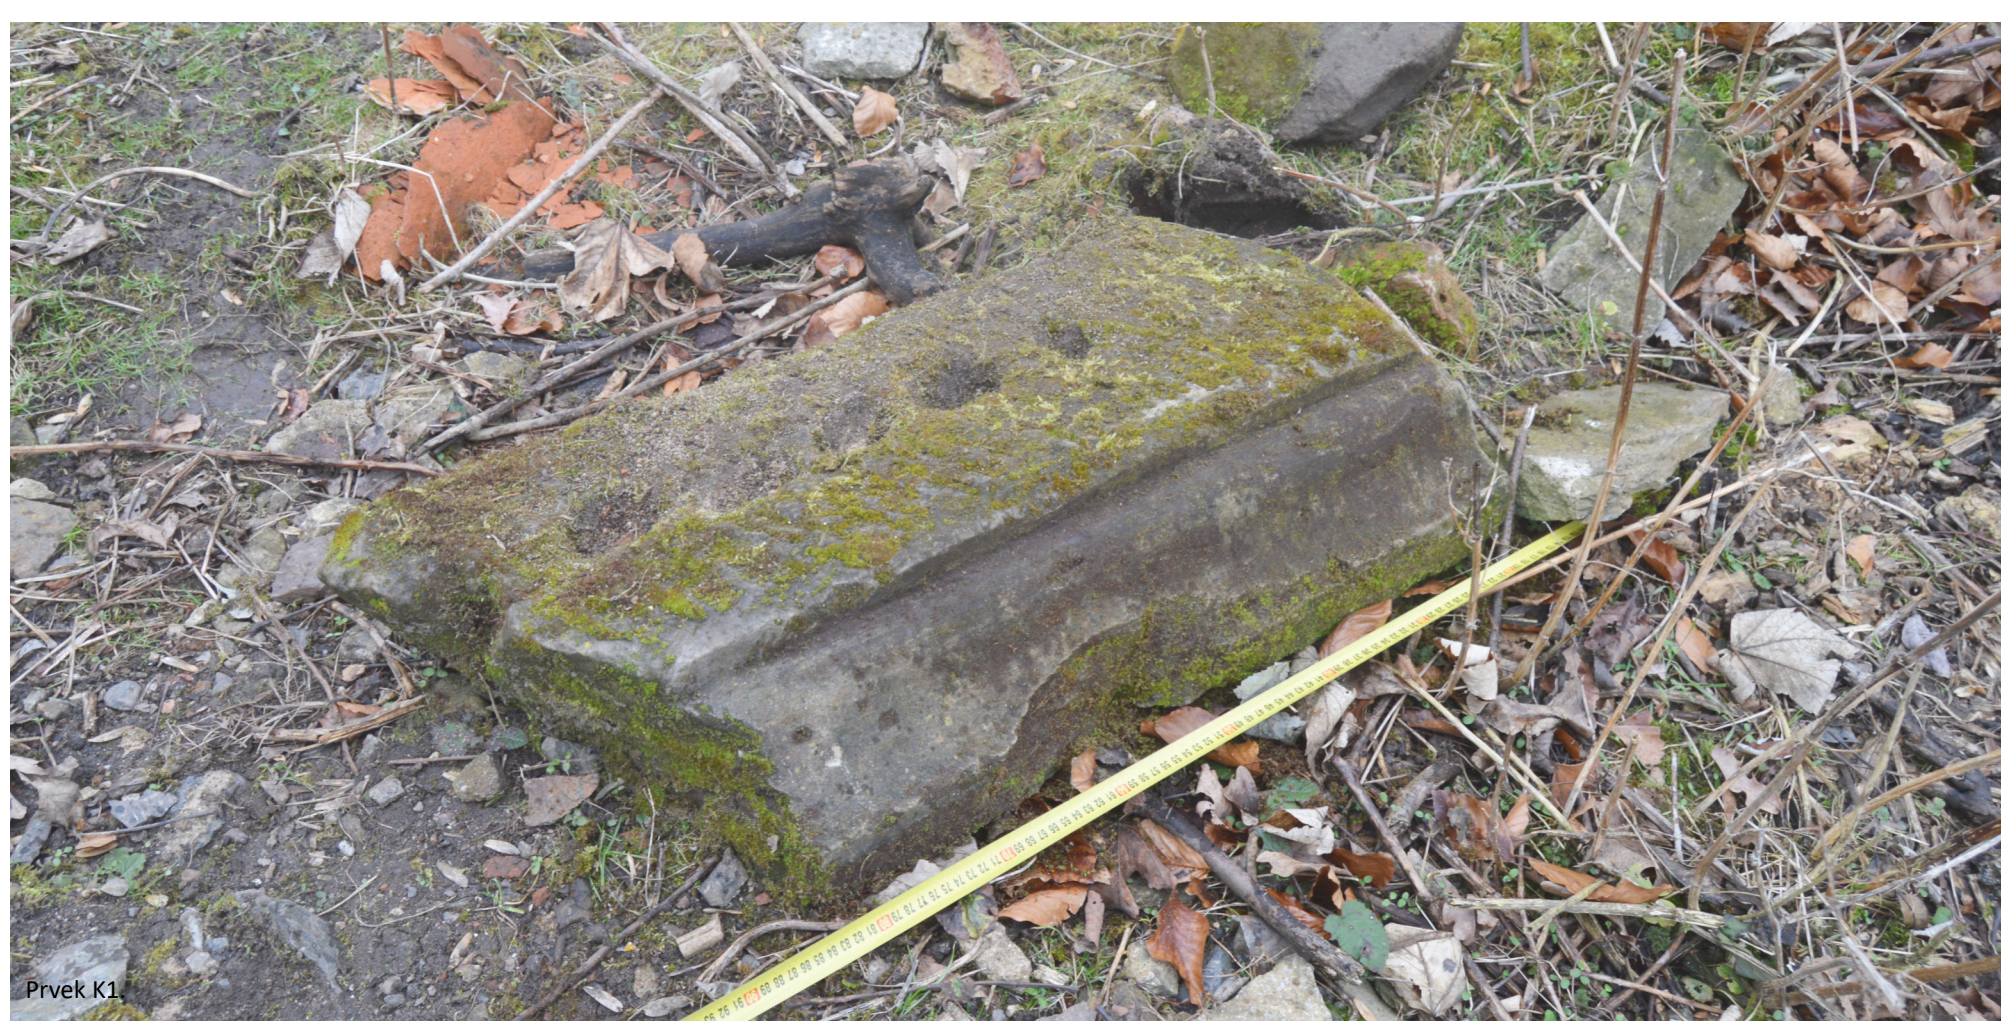
| Označení | K1 |

| Umístění | Volně venku, nalezen cca 10 m kolmou vzdáleností od střední osy východní barokní fasády. |
| Datace | Baroko |
| Popis | Všechny otvory v horní ploše prvku z pískovce mají hloubku do 50 mm, směrem k jeho povrchu se rozšiřují, jejich stěna bíle k profilaci je strmější. Plocha, ve které jsou otvory umístěny, je hrubě opracovaná, se stopami díla, bez zbytků malty. Spodní plocha prvku je nepřístupná. Jedná se pravděpodobně o součást barokního zábradlí s balustrádou, otvory prvku sloužily pro uchycení kuželek. Vzhledem k roztečím otvorů, která je pro balustrádu příliš malá, jsou otvory zřejmě různého stáří. Nalezený prvek může být část soklu, na který byl ještě umístěn práh tak, aby hrubě opracovaná horní plocha nebyla viditelná. Za předpokladu, že je spodní nepřístupná plocha pohledově opracovaná, mohlo jít o madlo balustrády, poté by hrubě opracovaná plocha s otvory směřovala k zemi. Šířka prvku 33 cm + 9 cm profilace je pro balustrádu vyhovující. Boční plochy prvku jsou ulomeny, nebo příliš poškozeny. |

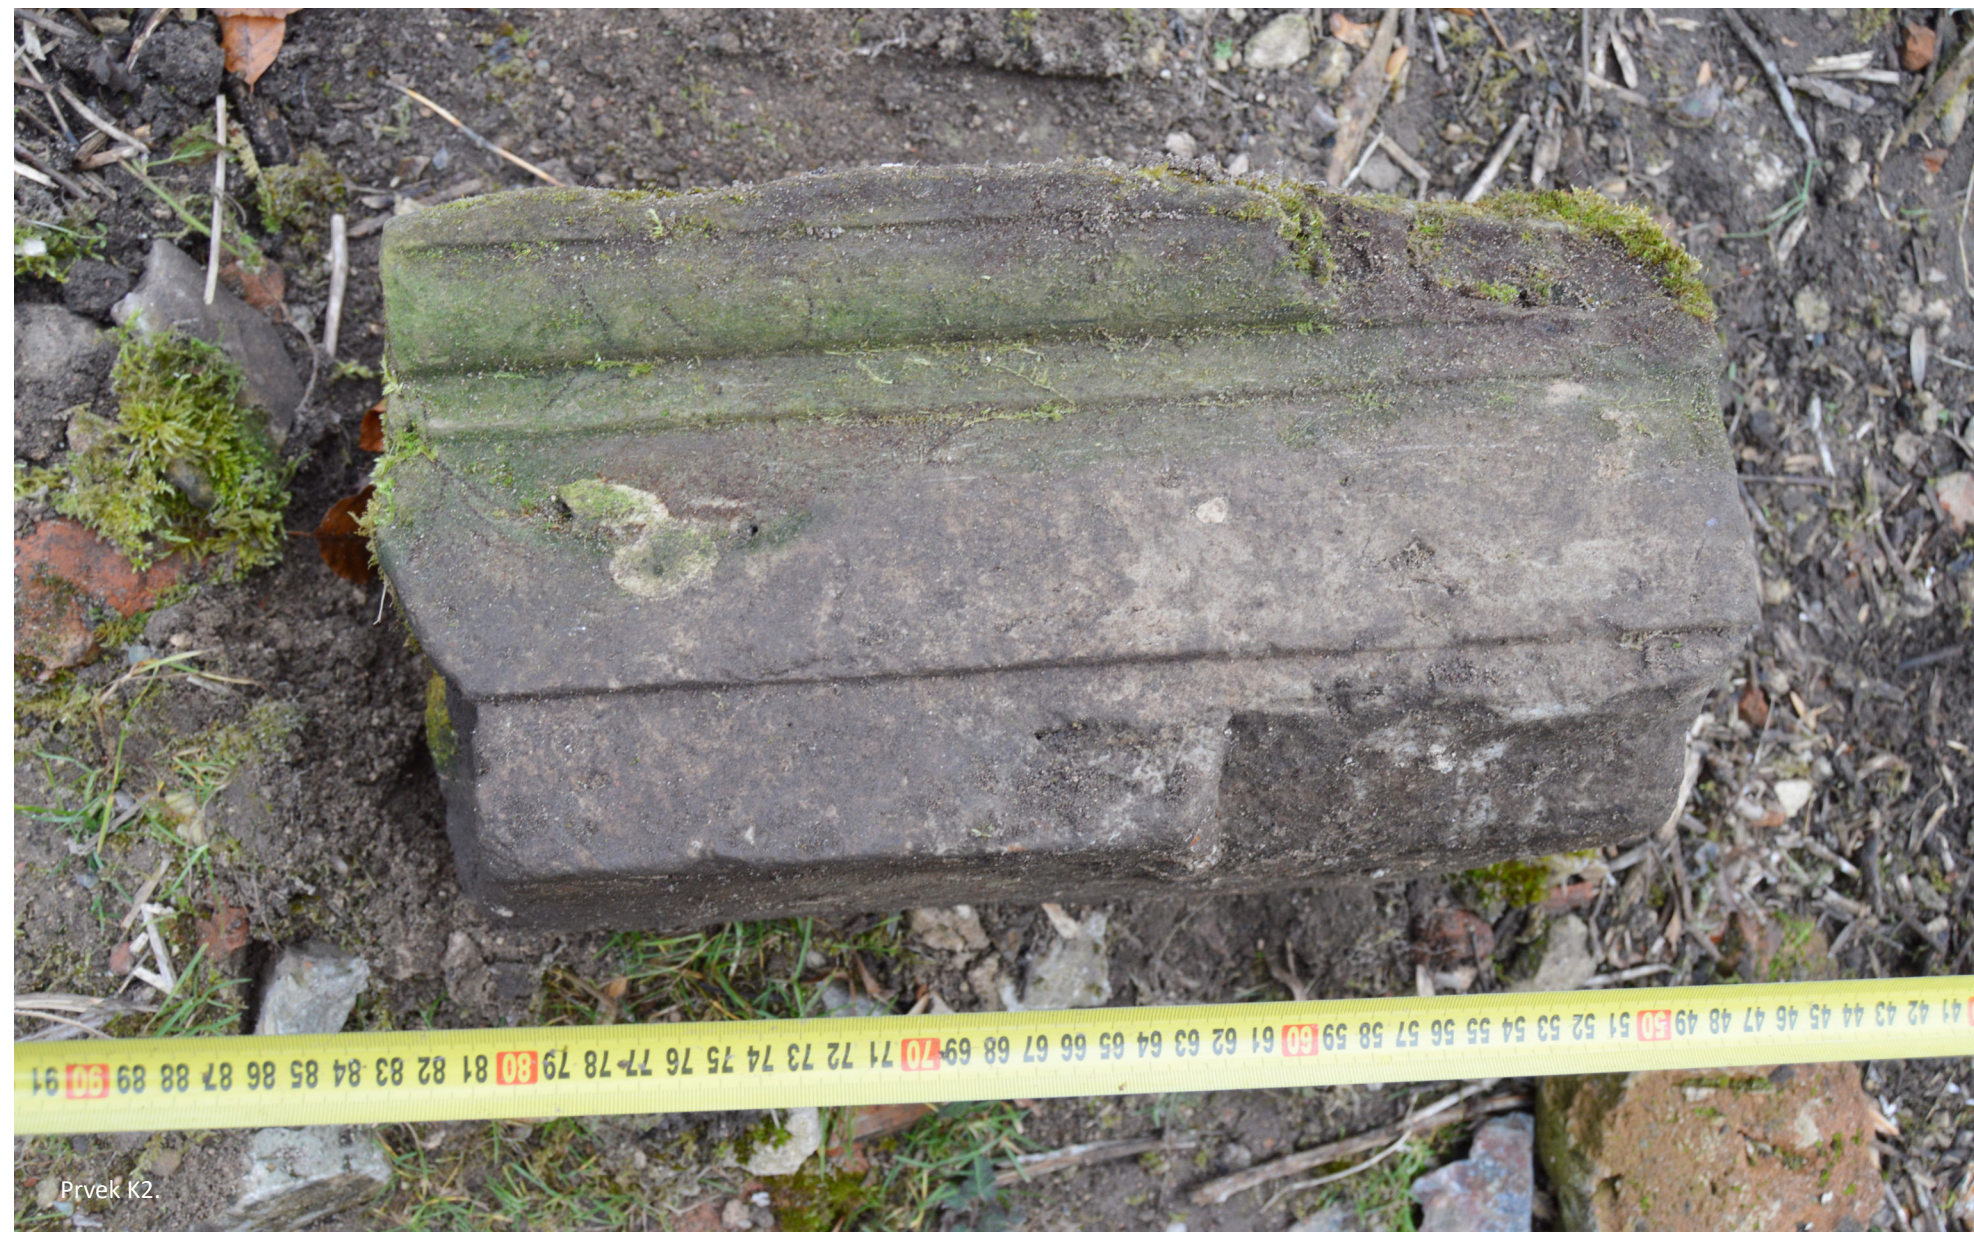
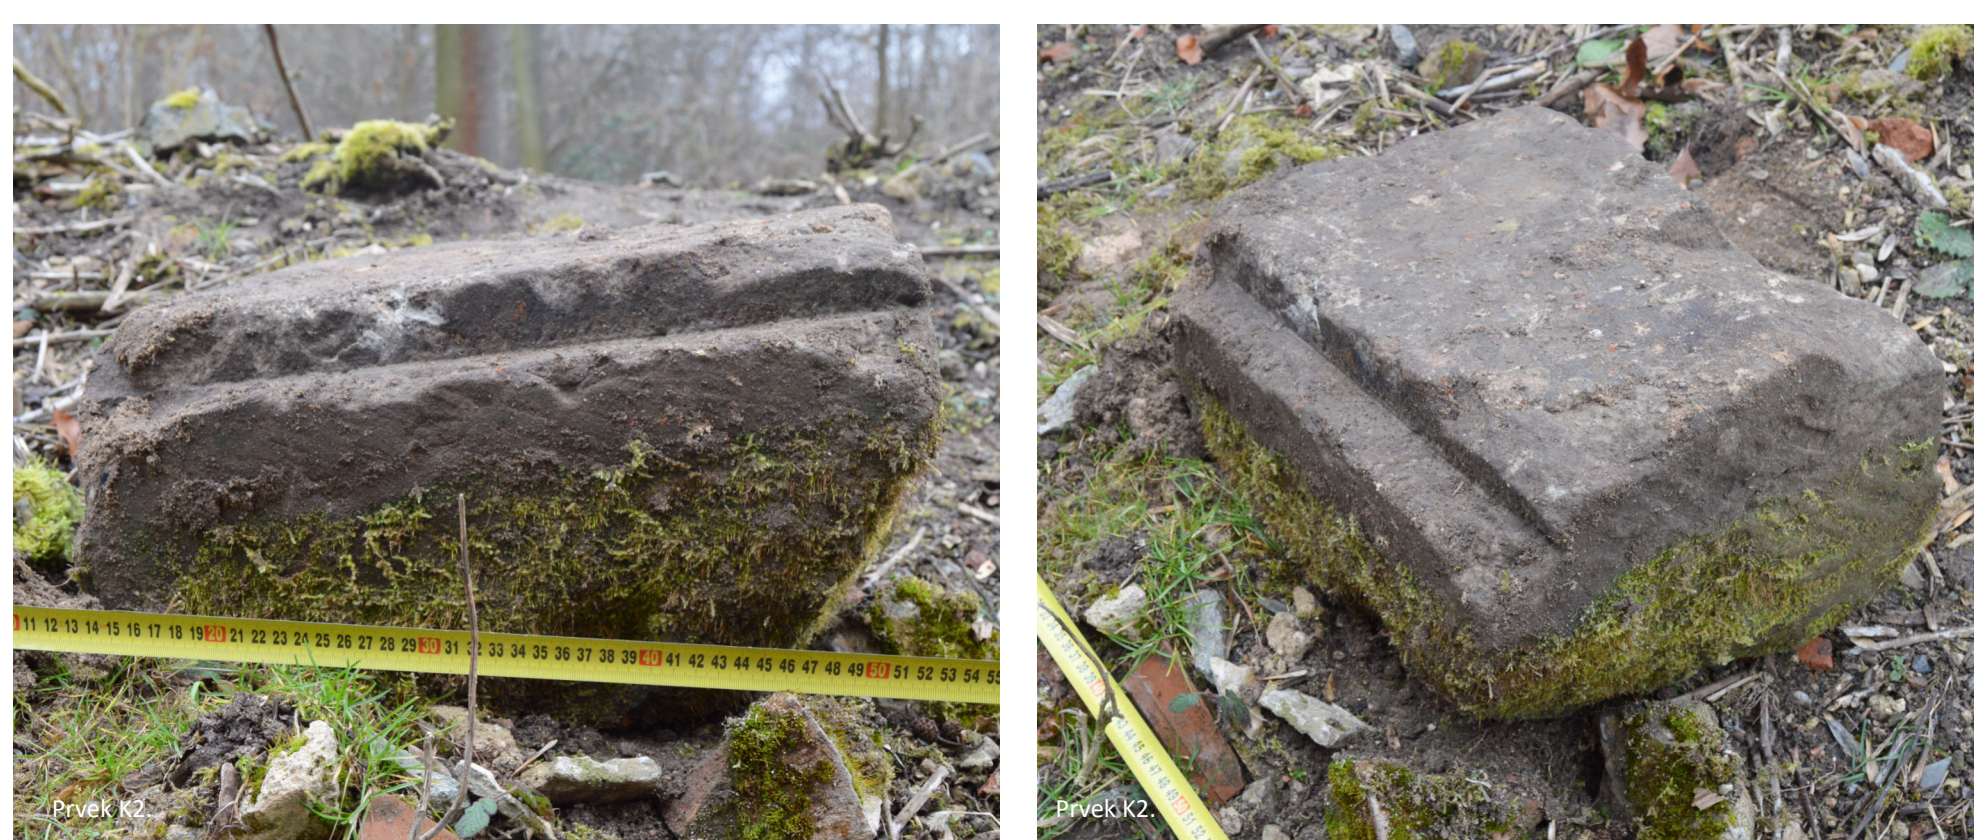
| Označení | K2 |

| Umístění | Volně venku, nalezen cca 10 m kolmou vzdáleností od střední osy východní barokní fasády. |
| Datace | Renesance / rané baroko |
| Popis | Jde o část pískovcového ostění portálu s renesanční, či raně barokní profilací a polodrázkou. Prvek je beze zbytků natěru nebo malty, jedná se o pískovec. |

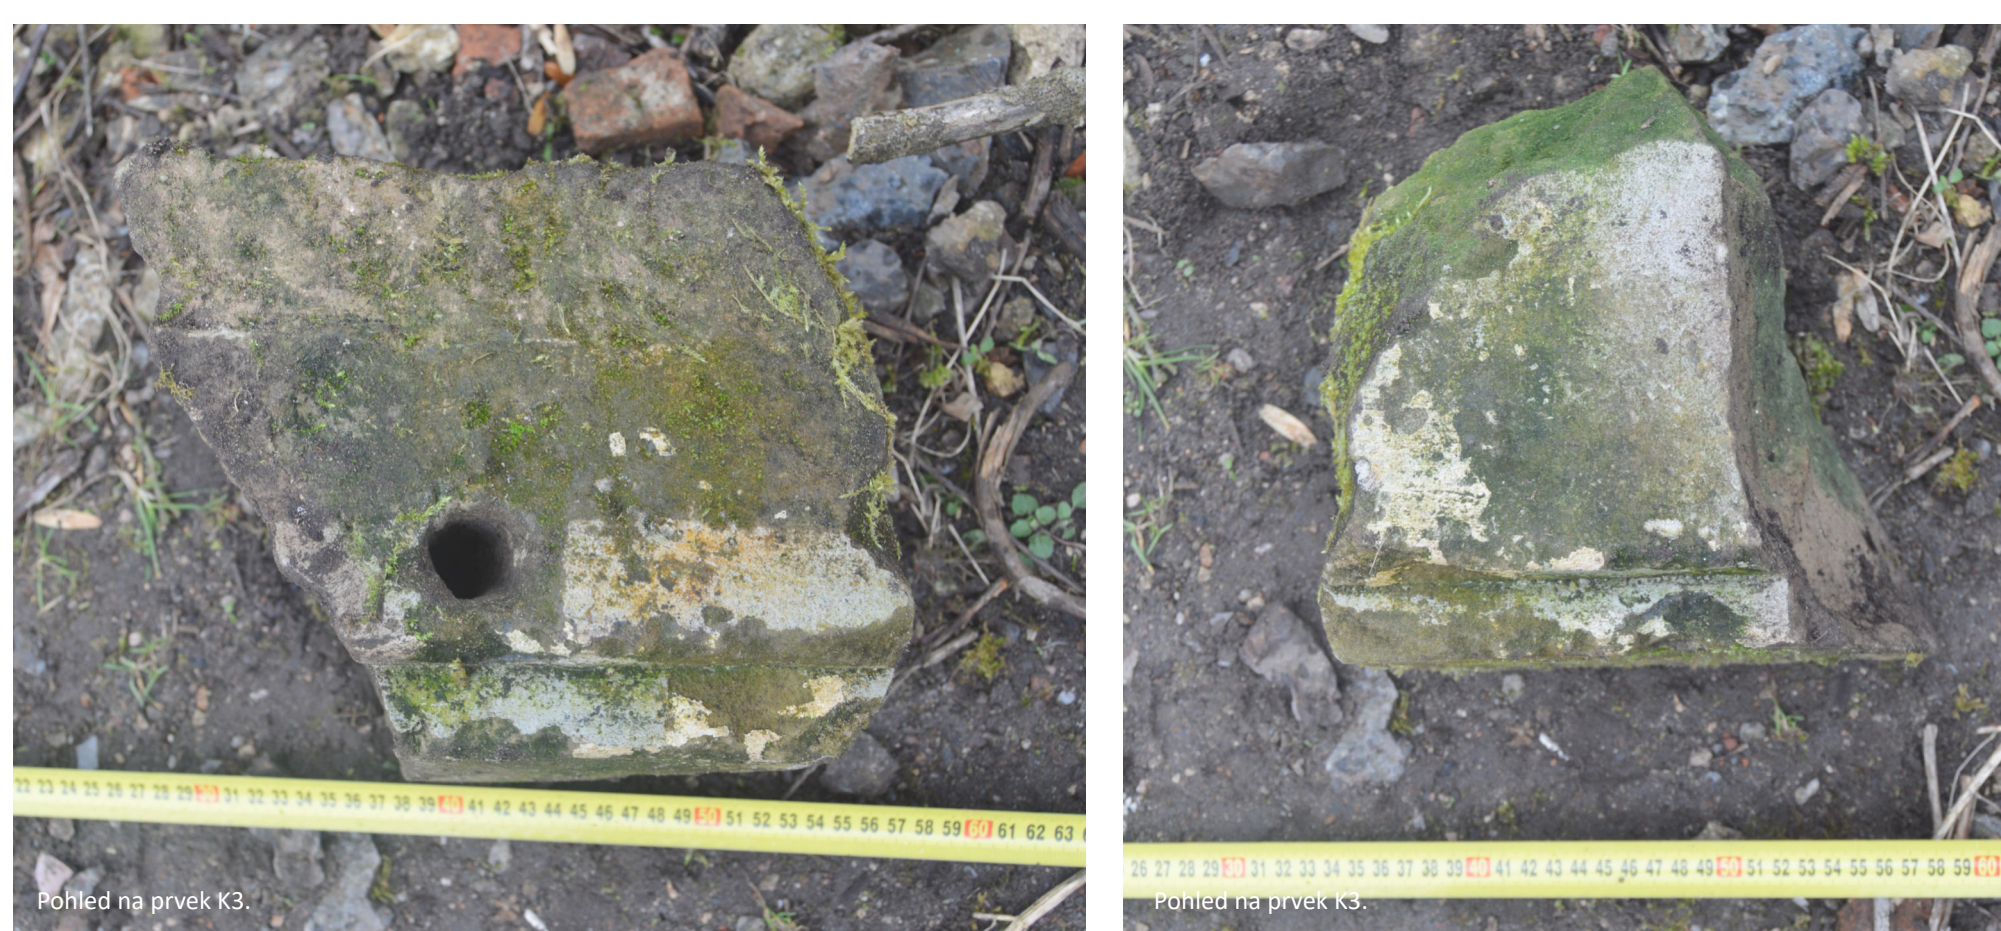
| Označení | K3 |

| Umístění | Volně venku, nalezen cca 5 m od jihovýchodního rohu gotického suterénu. |
| Popis | Prohlubň je lehce kónická. Pohledově opracované plochy jsou pokryty zbytky nejméně třech vrstev natěru (modrá, bílá, okrová). Polodrážka má rozměry stran 2,5 x 2,5 cm. Pravděpodobně se jedná o část ostění okna, otvor sloužil pro upnutí pantu, nebo petlice. |

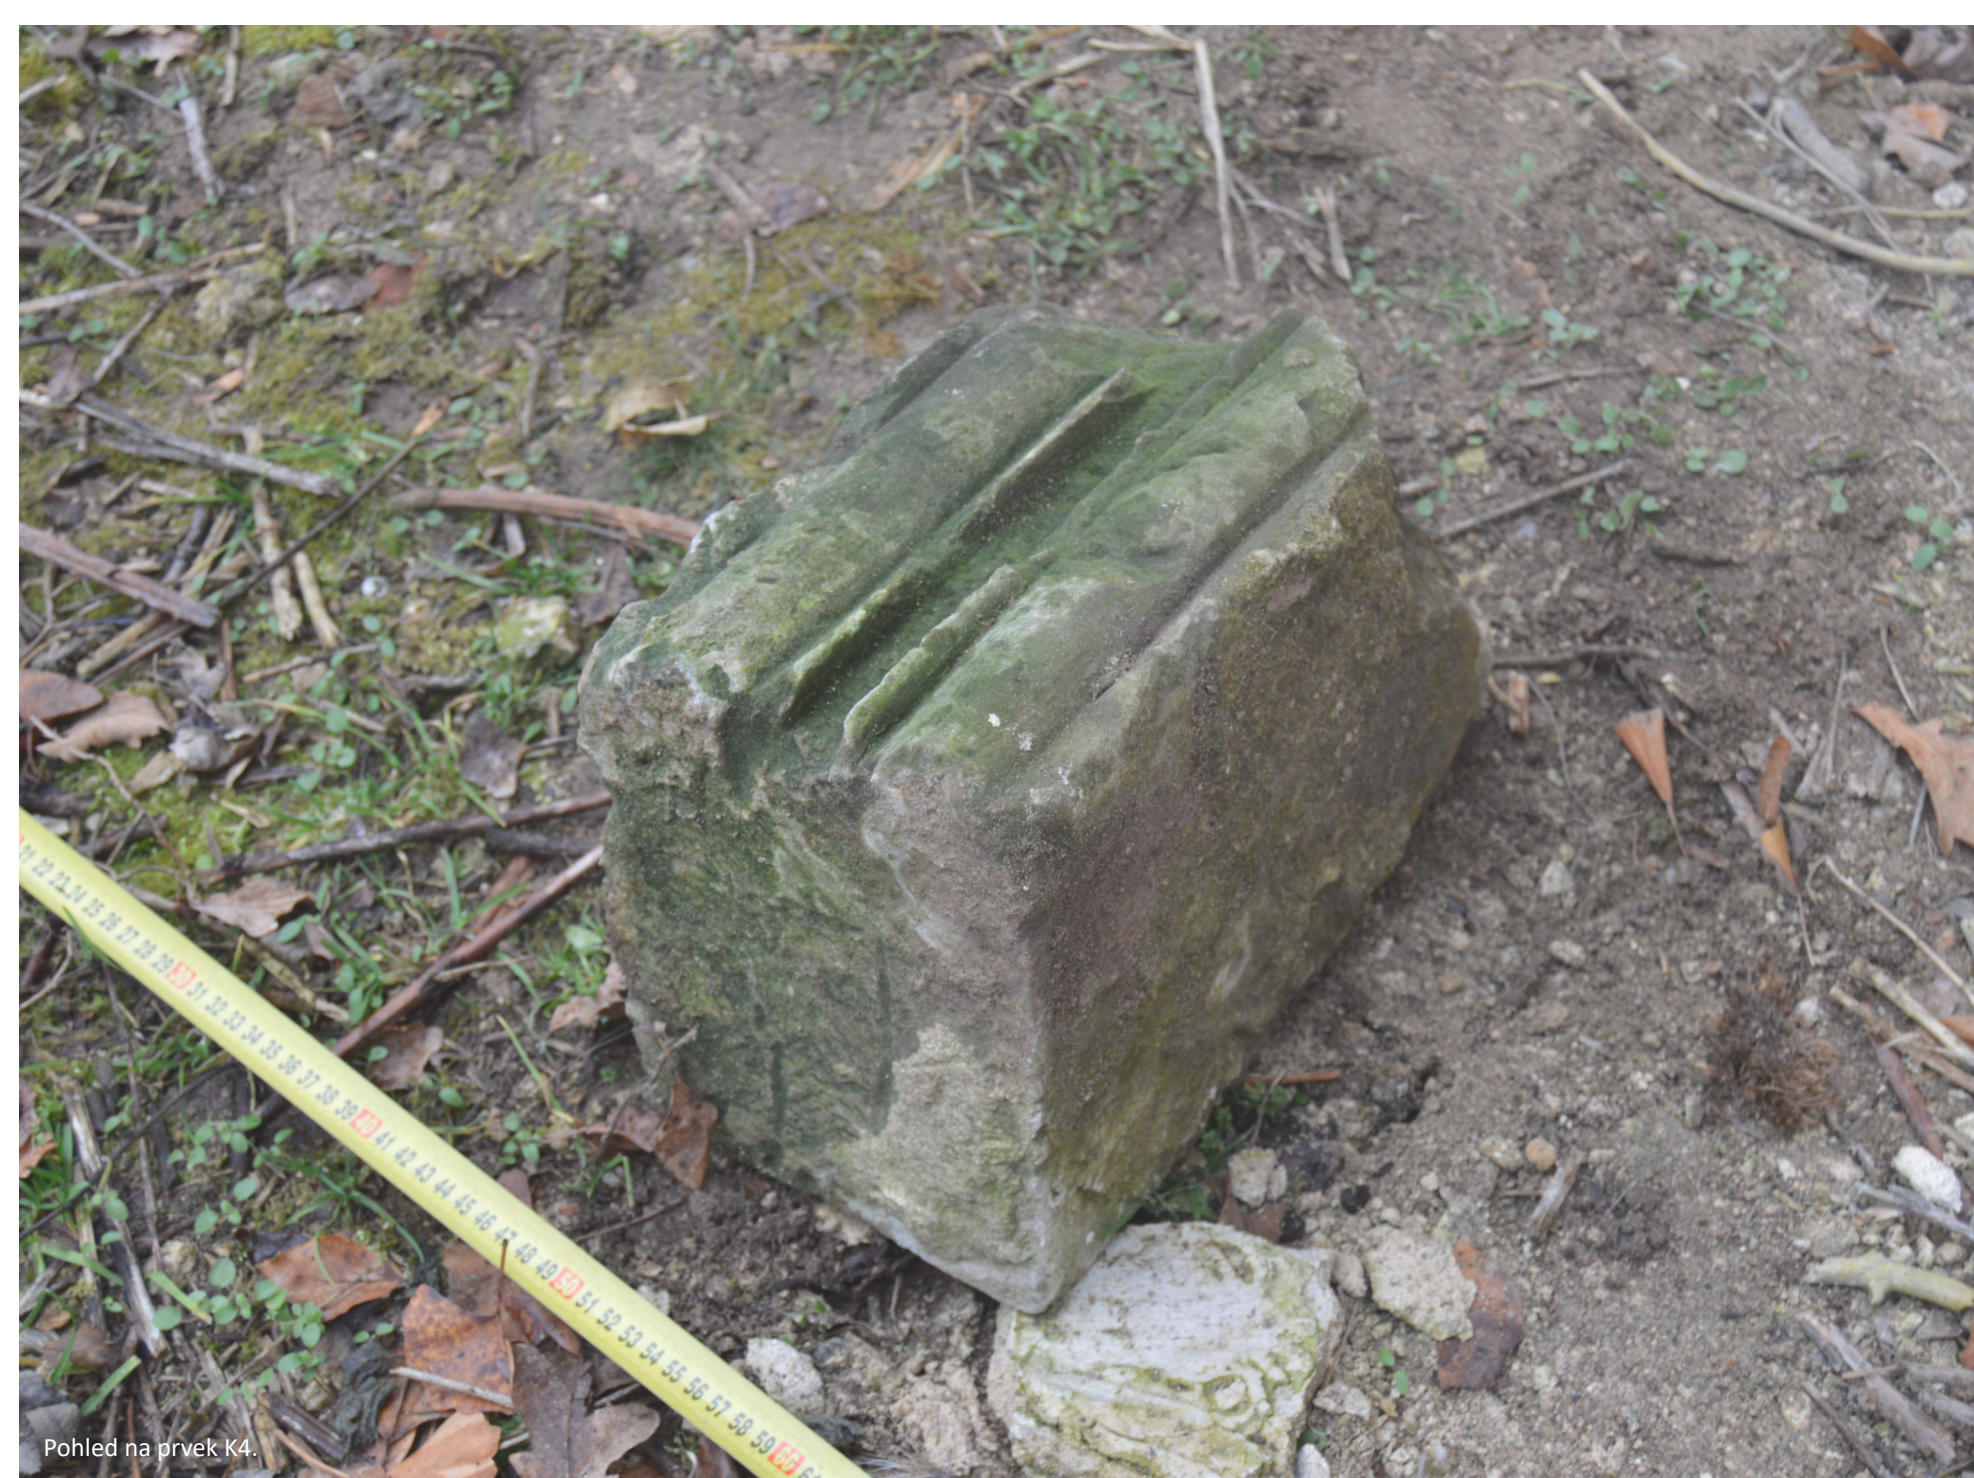
| Označení | K4 |

| Umístění | Volně venku, těsně u fasády gotického suterénu. |
| Datace | Baroko? |
| Popis | Povrch drážky je, stejně jako povrch zbytku profilace, pohledově opracovaný a poškozený. Jde o pískovec. Příložka portálu? |

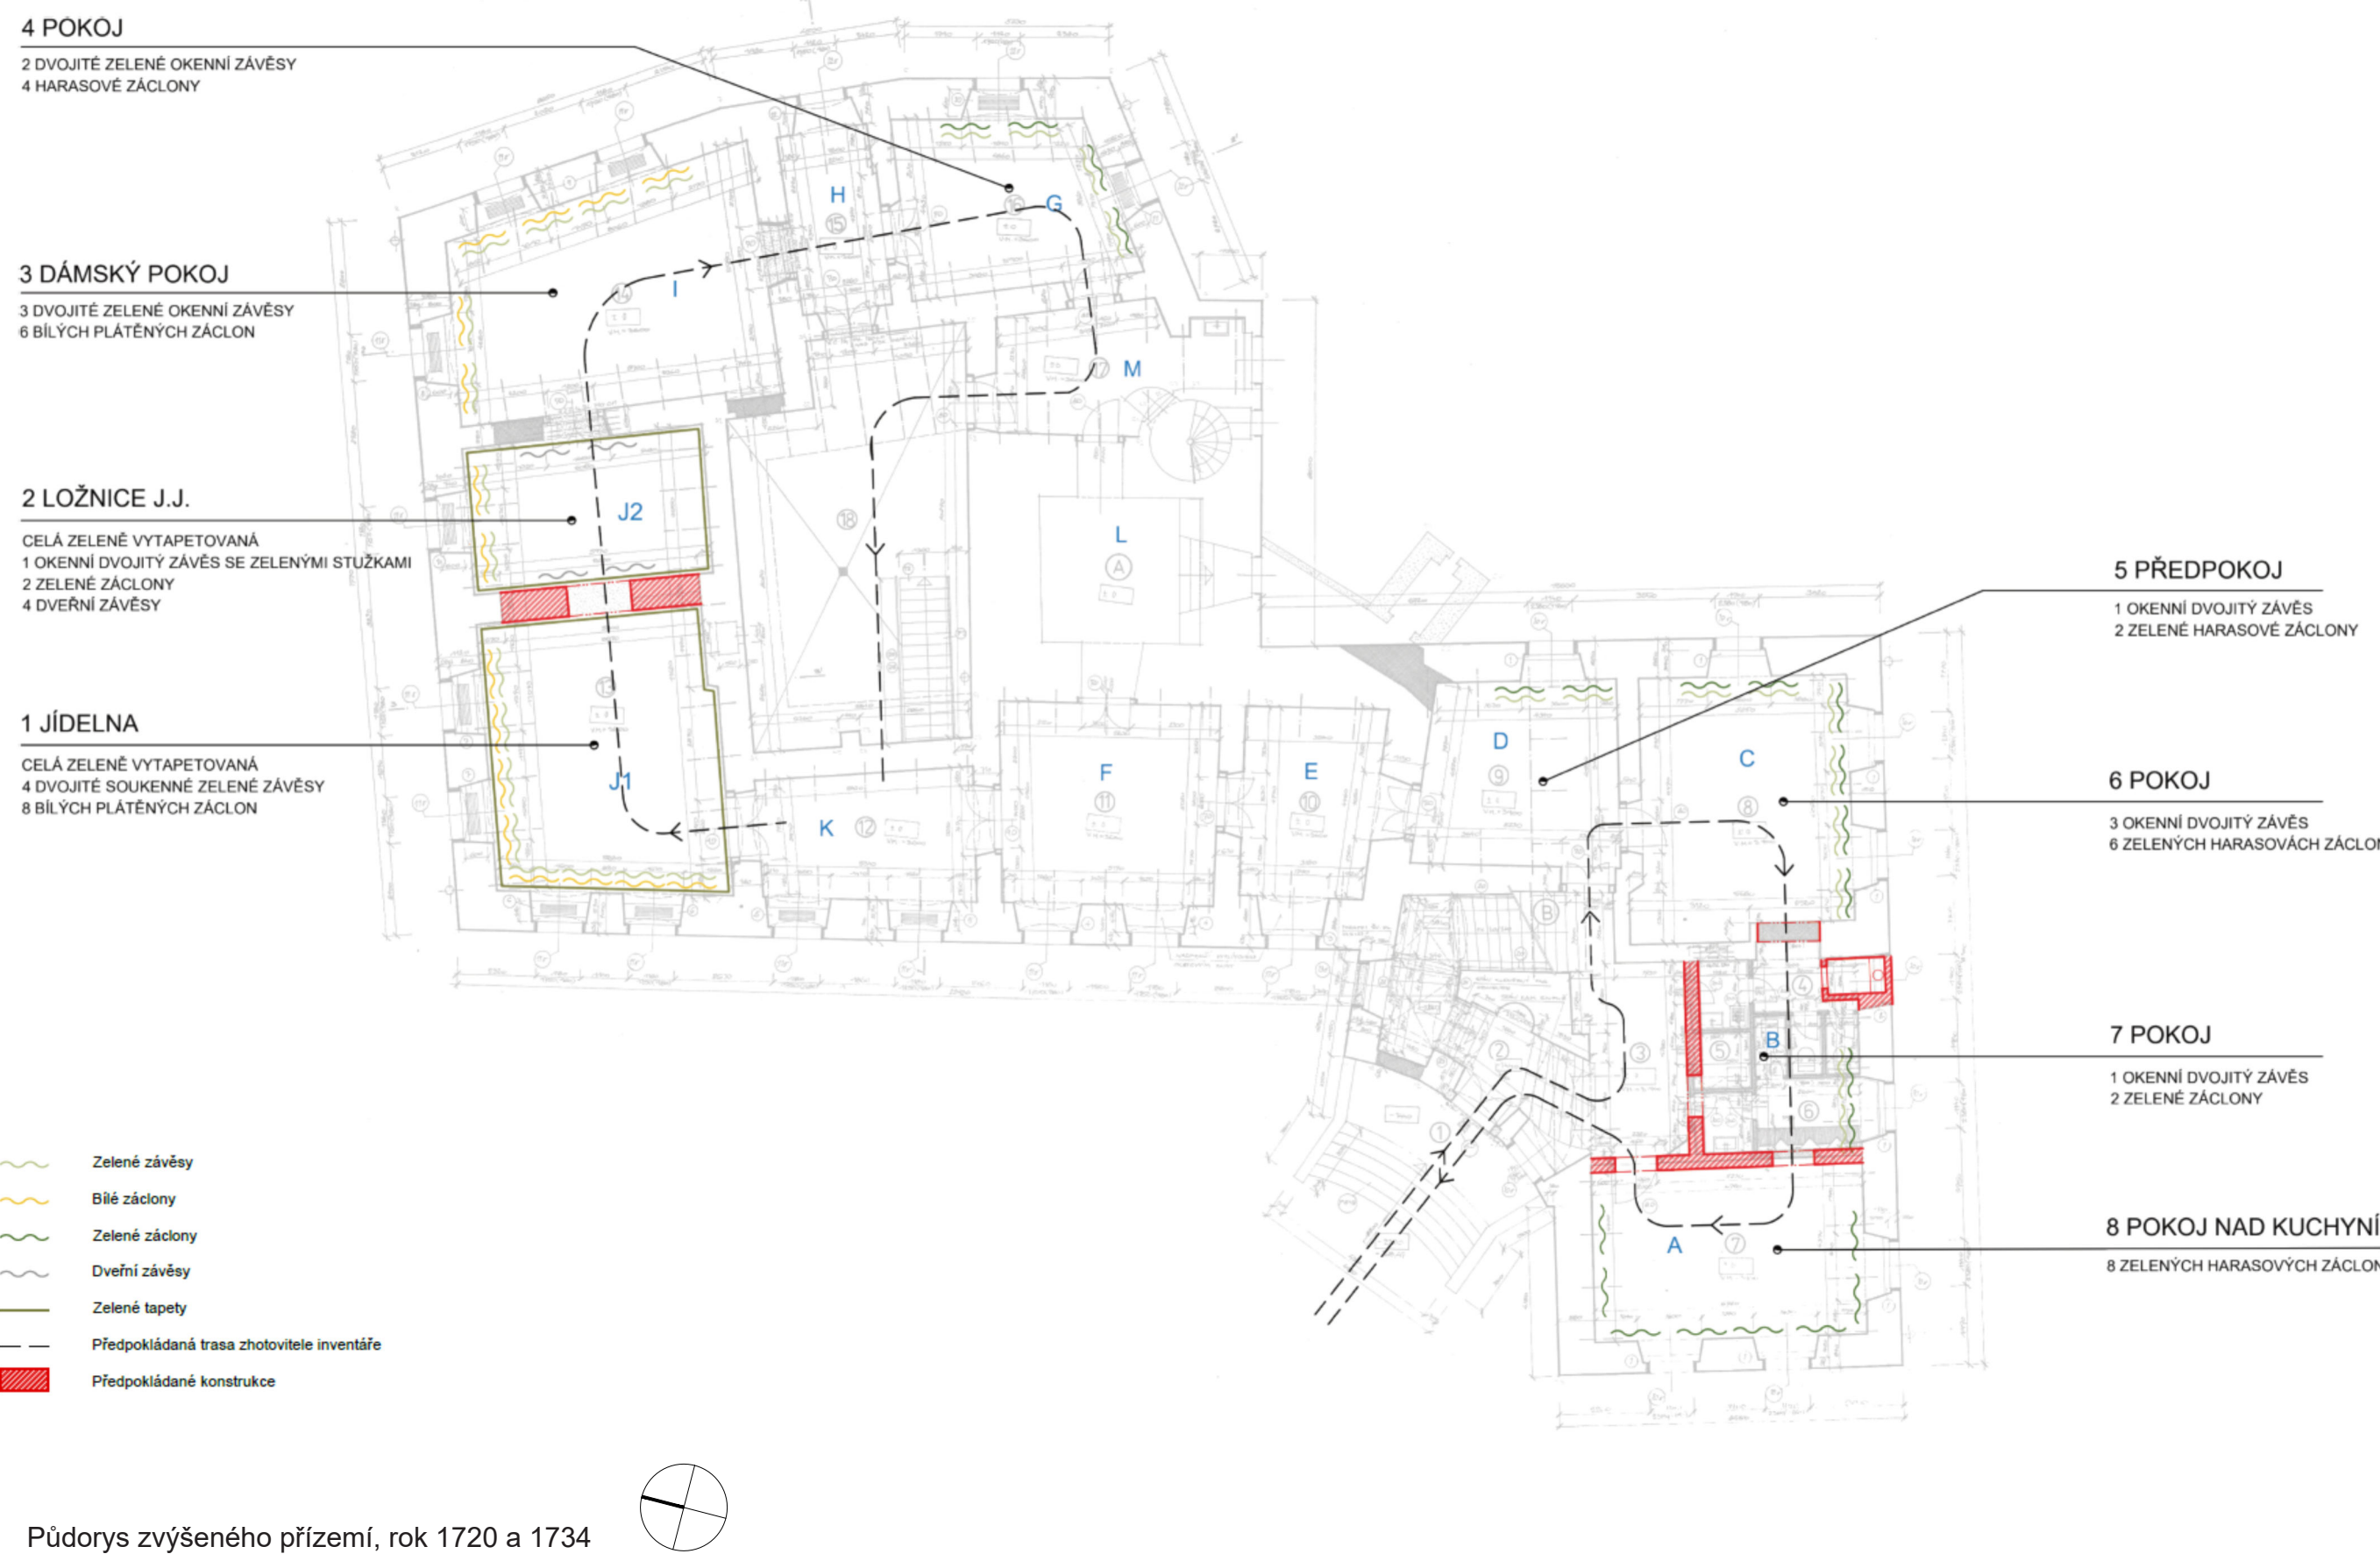
## 3. DISLOKACE MÍSTNOSTÍ V LETECH 1720 A 1734

Okolo roku 1720, a v roce 1734 byly, dle stavebně historického průzkumu ze 70. let minulého století, zpracovány dva téměř doslovně shodné inventáře, v textu je přeložen a interpretován pouze inventář z roku 1734, ten se již zmiňuje o místnostech nacházejících se „v nové budově“, tedy v barokní přístavbě. Z této zmínky vyplývá trasa zpracovatele inventáře, kterou zámek procházel. Do barokní části zřejmě vstoupil z venku (při příchodu interiérem z renesanční části zámku by pravděpodobně nebyl schopen odlišit novou etapu výstavby od starší), průchod z chodby do místnosti D tedy musel krátce po výstavbě barokního křídla již existovat. Při současném uvážení podoby výklenku sahajícího do stejné výšky jako u ostatních nivek do okna barokního křídla, a absenci znaků druhotného vylámaní rohu do zdiva, můžeme s relativní jistotou tvrdit, že tento průchod není druhotně proražen (viz nálezková situace D1). Dále ze zmínky o „nové budově“ vyplývá, že inventář byl pořízen krátce po výstavbě barokního křídla. Inventář z roku 1734 byl prořízen při soupisu pozůstalosti Filipa z Lobkovic, důvod vzniku prvního inventáře není znám, můžeme se jen domnívat, že byl pořízen za účelem soupisu vybavení nově postaveného barokního křídla a obnoveného renesančního křídla.

V renesanční části zámku jsou zde popsány jen 4 pokoje, dle počtu oken jde o pokoje J1, J2, I a G. pokoj G je navíc popsán jako rohový, žádný další vodítko pro identifikaci neexistuje. Nejprvním důkazem může být snad jen logická návaznost pokojů J1, tedy jídelny, na kuchyň, která se nacházela v suterénu (viz rok 1688). Pokud dobovou polohu schodiště spojující pianu nobile se suterénem předpokládáme v místnosti K\*, jídelna byla zřejmě rohový pokoj nad kuchyní se čtyřmi okny. Jedná se tedy jistě o pokoj A. Kuchyň v místnosti N dokládá umístění komínu v jeho jihozápadním rohu, a výlevek v jižní fasádě (viz nálezková situace J2). Dnes zaslepené okno v severní fasádě pokoje bylo v době pořizování inventáře zřejmě funkční. O barokním suterénu se popis vůbec nezmiňuje.

Jako první místnost v barokní části je popsán před pokojem J2, místnost D, dále je jako pokoj popisována místnost C, počítá se pokoj G i poloha na rohu odpovídá textu. Dále je popsána místnost B, ve které je v roce 1735 stále jen jedno okno, můžeme tedy usuzovat, že záchod ve střední ose jižní fasády je v tuto dobu ještě funkční. Jako poslední je v tomto textu popisován rohový pokoj nad kuchyní se čtyřmi okny. Jedná se tedy jistě o pokoj A. Kuchyň v místnosti N dokládá umístění komínu v jeho jihozápadním rohu, a výlevek v jižní fasádě (viz nálezková situace J2). Dnes zaslepené okno v severní fasádě pokoje bylo v době pořizování inventáře zřejmě funkční. O barokním suterénu se popis vůbec nezmiňuje.
