**Bezpečnostní analýza způsobu provedení tlumičů
nárazu**

Diplomová práce

BEZPEČNOSTNÍ ANALÝZA ZPŮSOBU PROVEDENÍ TLUMIČŮ NÁRAZU

Safety analysis of the method of implementation of shock absorbers

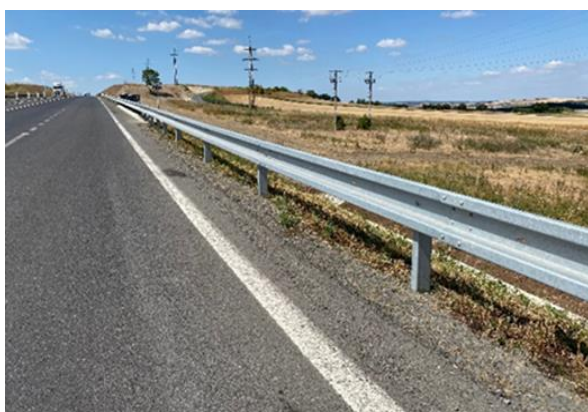
Obrázek 3 – Ocelové svodidlo JSAM-4/N2.

Nejčastějším druhem svodidel dle toho dělení, jsou svodidla ocelová. Jsou tvořena z ocelové konstrukce, která se skládá z pásnice, sloupků, distančních dílů a dalších spojovacích materiálů. [12]

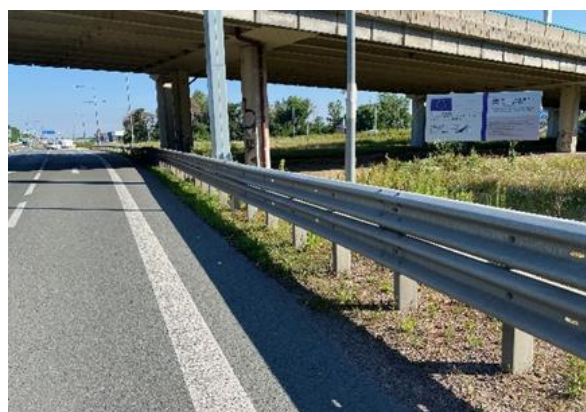
Obrázek 4 – Ocelové svodidlo JSA-AM-1/H2.

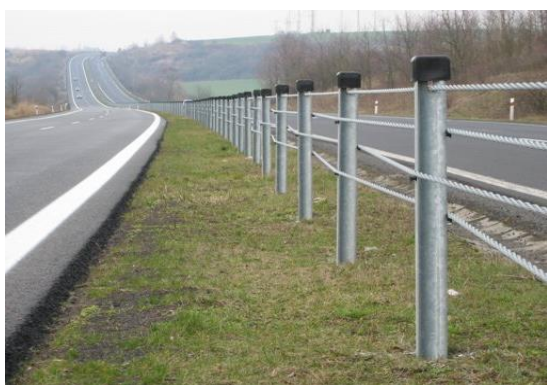
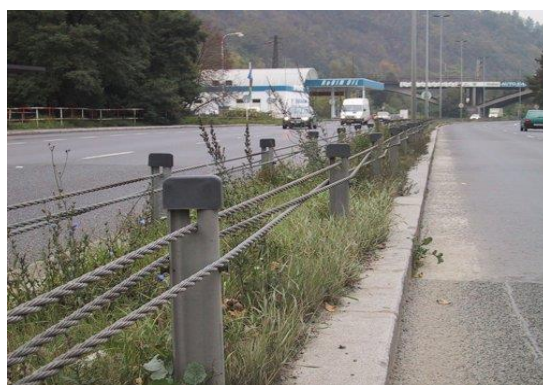
Obrázek 5 – Lanové svodidlo. [13]

Obrázek 6 – Lanové svodidlo. [13]

Dalším typem jsou lanová svodidla. Lanová svodidla jsou tvořena drátěnými lany s ocelovými sloupky. Disponují velkým potenciálem absorpce energie, a tudíž jsou schopna vzdorovat nárazům větším, než na které bylo svodidlo zkoušeno. Díky přítomnosti čtyř lan dochází k rovnoměrnému rozprostření kinetické energie a svým provedením jsou nejvhodnější do středních dělicích pásů. Další výhodou jsou nízké pořizovací náklady, snadná údržba a oprava. Naopak nevýhodou reprezentuje jejich obecně větší pracovní šířka. Této skutečnosti by měla být uzpůsobena šířka středního dělicího pásu. Další nevýhodou u těchto typů svodidel je, že nejsou vhodná do směrových oblouků malých poloměrů a nedají se propojit s žádnými dalšími svodidly. [12][9]

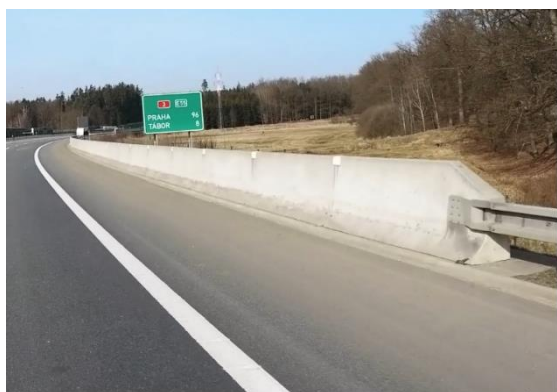
Obrázek 7 – Jednostranné betonové svodidlo.

Dalším často vyskytujícím se svodidlem jsou svodidla betonová. Jsou tvořena monolitickou konstrukcí či z prefabrikovaných segmentů a spojovacích dílů. Mají obecně největší úroveň zadržení a jsou umísťována do míst, kde panují stísněné poměry např. u pevných překážek jako jsou mostní pilíře ve středních dělicích pásích. Betonové svodidlo má velmi malou pracovní šířku a je vhodné pro energeticky velké nárazy. [12][8]

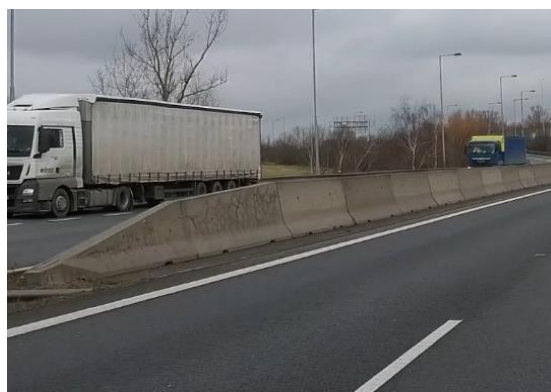
Obrázek 8 – Oboustranné betonové svodidlo.

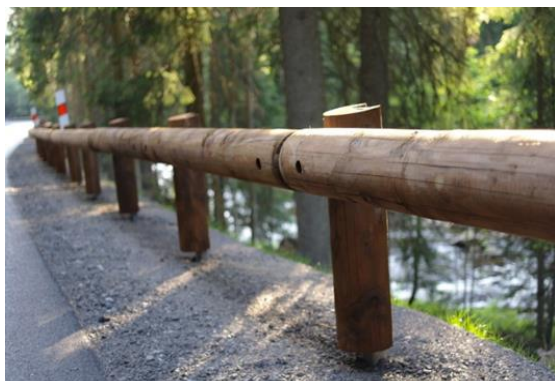
Obrázek 9 – Detailní pohled na dřevocelové svodidlo. [14]

Posledním typem jsou dřevoocelová svodidla. Ty se navrhují do míst, kde není potřeba vysoká úroveň zadržení a zároveň je zde velká koncentrace cyklistů a chodců. Jsou uvnitř tvořeny ocelovými částmi a povrch svodidla je tvořen dřevem. Díky svému vzhledu jsou vhodné do turisticky významných lokalit. [14]

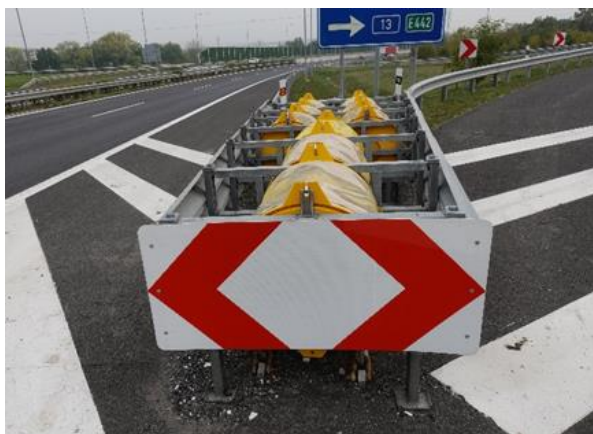
Obrázek 11 – Tlumič nárazu s pneumatickými válci. (MÚK Chomutov I/7 x I/13)

Při nárazu vozidla do tlumiče dochází k jeho deformaci a k pohlcení kinetické energie narážejícího vozidla. Tlumič je zkonstruován tak, aby došlo k postupné deformaci tlumiče a různé typy tlumičů fungují na odlišných principech. Jedním z principů je deformace ocelových částí tlumiče, u kterých dochází buď k samotné deformaci tlumících profilů nebo u některých typů také k postupnému zasouvání tlumících částí, díky čemuž dochází ke snížení působení kinetické energie. Další možností je přítomnost tzv. pneumatických válců plněných atmosferickým vzduchem, které více napomáhají útlumu kinetické energie. Některé typy tlumičů nejsou tvořeny ocelovými částmi, ale jsou tvořeny z umělých materiálů jako je např. polyethylen a uvnitř jsou plněny vzduchem, jílem či jinými materiály, které přispívají k absorpci energie při nárazu. [16][17]

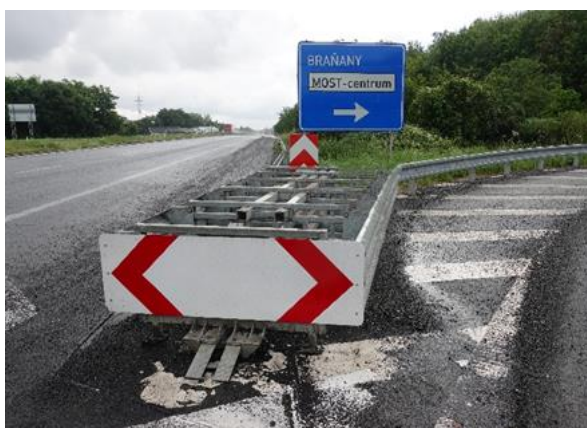
Obrázek 13 – Vodící tlumič nárazu (MÚK I/13 x MK Rudolická).

Vodící tlumiče nárazu jsou na rozdíl o nevodících tlumičů odzkoušeny i na boční nárazy. Jejich cílem je vozidlo nejen zadržet, ale současně i přesměrovat a v případě bočních nárazů plní podobnou funkci jako svodidla. Tlumiče nárazu jsou zkoušeny na boční nárazy pouze ve směru jízdy anebo jsou zkoušeny na boční nárazy v obou směrech jízdy. Výběr tlumiče záleží na typu komunikace, kam je tlumič umisťován. Na směrově fyzicky nerozdělených komunikacích se smí umisťovat pouze tlumiče, které jsou odzkoušeny na nárazy v obou směrech jízdy a na směrově fyzicky rozdělené komunikace je možno umístit tlumič nárazu odzkoušený pouze na boční náraz ve směru jízdy. [4]

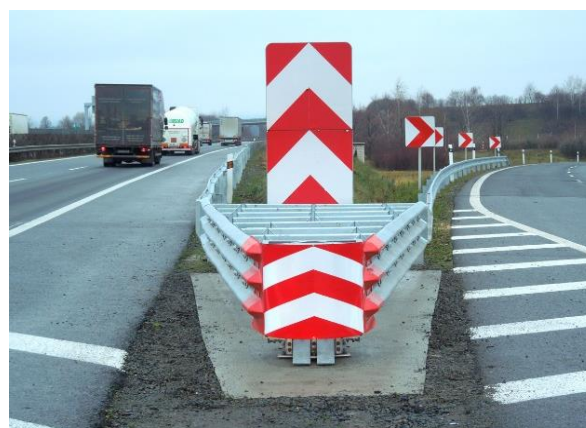
Obrázek 14 – Vodící tlumič nárazu. [16]

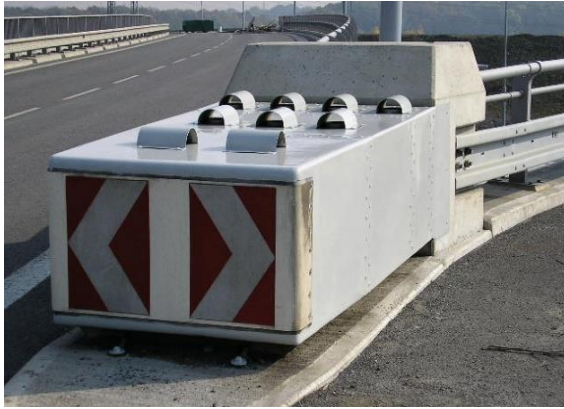
Obrázek 15 – Nevodící tlumič nárazu. [17]

Nevodící tlumiče nárazu se umisťují do míst, kde není předpokládán boční náraz a jsou tak navrženy pouze pro nárazy čelní. Zároveň je možné tlumič nárazu umístit v takovém úhlu, že tím dojde k vyloučení bočních nárazů. V případě, že je tlumič nárazu odkloněn od hrany zpevnění alespoň 15 stupňů, nepředpokládá se, že by mohlo k bočnímu nárazu dojít a postačí umístění nevodícího tlumiče nárazu. Nevodící tlumiče nárazu mají za cíl vozidlo zadržet, ale nikoliv už přesměrovat jako je tomu u vodících tlumičů nárazu. Schéma odklonění tlumiče nárazu znázorňuje Obrázek 17. [4]

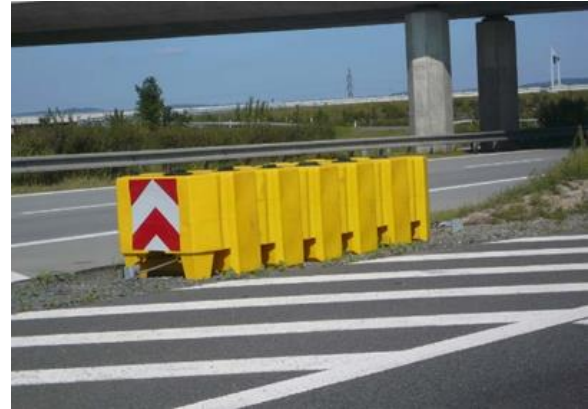
Obrázek 16 – Nevodící tlumič nárazu. [16]

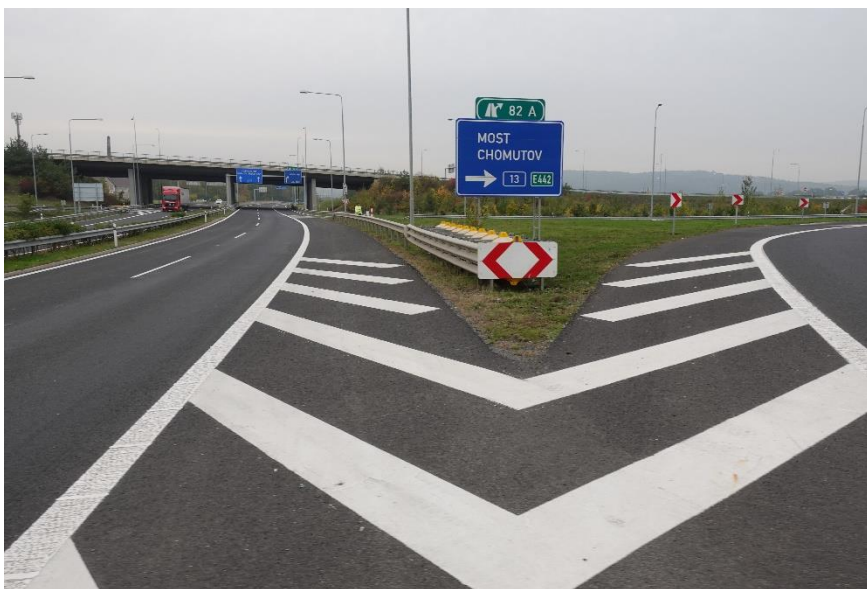
Obrázek 19 – Správné umístění tlumiče nárazu mimo dopravní stín.
(MŮK Chomutov I/7 x I/13)

Tlumiče nárazu se zpravidla osazují do polohy líce svodidla, výjimku tvoří tlumiče umístěvané do hrotů křižovatek, kde je možné osadit tlumič do dopravního stínu. Umístění tlumiče nárazu do dopravního ostrůvku má být dle TP 158 [4] provedeno tak, aby byl prvek od nejbližší vnější hrany dopravního stínu vzdálen alespoň 1 m, ve výjimečných případech je možné tuto vzdálenost zkrátit na 0,5 m. Rovněž by měl být tlumič umístěn přibližně v ose dopravního ostrůvku. Dle TP 158 [4] je povoleno takto tlumiče nárazu instalovat, je však žádoucí a z hlediska bezpečnosti výrazně doporučeno, umisťovat tlumiče mimo dopravní stín (VDZ V 13), pokud to prostorové podmínky umožňují. Realizací tlumiče nárazu do dopravního stínu může dojít k omezení prostoru pro případné krizové manévry a pro zachování principu bezpečné a odpouštějící komunikace je nezbytné umístit tlumič nárazu do dopravního ostrůvku mimo dopravní stín. Příklad takového umístění uvádí Obrázek 19.

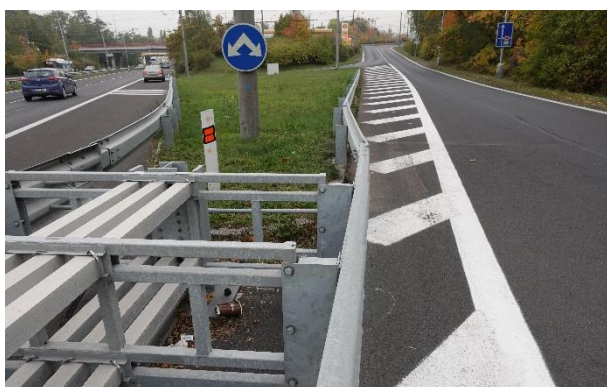
Obrázek 35 – Ukázka pevné překážky (sloup trakčního vedení) v místě dopravního ostrůvku.

Zařízení je zde realizováno za účelem ochrany sloupu trakčního vedení. Pro ochranu této pevné překážky jsou po obou stranách dopravního ostrůvku instalována ocelová svodidla, která jsou napojena na koncové svodnice tlumiče.

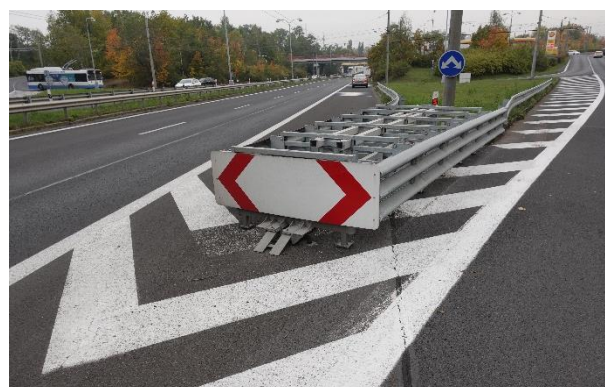
Obrázek 36 – Pohled na tlumič nárazu nacházející se v prostoru bezpečné zóny PK.

Současné provedení tlumiče nárazu je rizikové, a to z pohledu jeho umístění do hrotu dopravního ostrůvku. Tlumič výrazně zasahuje do zpevněné části krajnice, která v případě ztráty kontroly nad řízením dopravního prostředku slouží řidičům jako prostor pro zpětné navrácení do jízdního pruhu. Tlumič splňuje minimální odstup od průběžného jízdního směru, který je dle TP 158 [4] stanoven na minimální hodnotu 1 m. Tento odstup však již není dodržen na vedlejší větvi MÚK, kde je vzdálenost tlumiče od VDZ V 4 pouze 0,7 m. Dále je nezbytné poznamenat, že v návaznosti na komfortní prostorové uspořádání dané lokality, lze zvolené umístění tlumiče nárazu v místě VDZ V 13 z pohledu bezpečnosti silničního provozu označit

Za optimální opatření je možno považovat realizaci přesunutí tlumiče mimo dopravní stín (VDZ V 13), a to do místa dopravního ostrůvku do minimální vzdálenosti před sloup trakčního vedení. Současně je důležité poznamenat, že i v případě provedení přesunu stávajícího tlumiče nárazu, bude toto záchytné zařízení z důvodu své délky zasahovat do dopravního stínu. V důsledku této skutečnosti je žádoucí, aby byl tlumič nárazu nahrazen za jiný typ, který bude více odpovídat lokální nejvyšší dovolené rychlosti. Pro současnou nejvyšší dovolenou rychlost v této lokalitě je postačující tlumič nárazu s úrovní zadržení 50 (tj. pro rychlost do 70 km/h včetně). Společně s přesunutím a výměnou tlumiče je doporučeno demontovat ocelové svodidlo ve vedlejší větvi MÚK a dále případně nahradit stávající SDZ C 4c „Příkázaný směr objíždění vpravo a vlevo“ za dopravní zařízení Z 4c „Směrovací deska středová“.

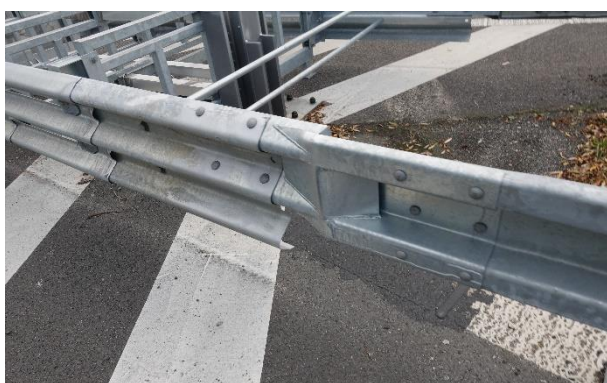
Obrázek 44 – Ukázka napojení ocelových svodidel na konec tlumiče nárazu.

Zařízení je zde realizováno za účelem ochrany vzrostlé zeleně. Současně se nedaleko tlumiče vyskytují nosné pilíře mostního objektu, které jsou tímto zařízením pouze částečně ochráněny, a to primárně z důvodu nepropojení nových a stávajících ocelových svodidel.

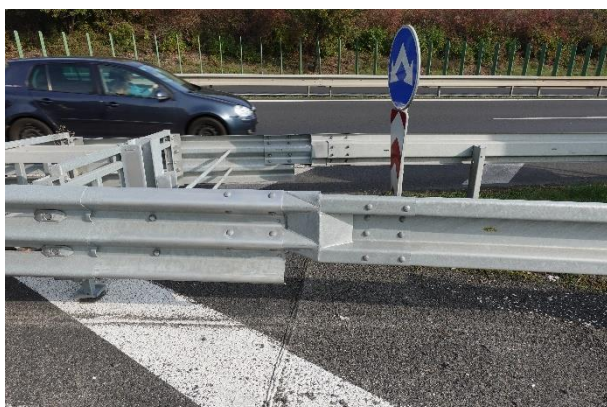
Obrázek 53 – Ukázka napojení ocelových svodidel na konec tlumiče nárazu.

Zařízení je umístěno ve zpevněné části dopravního ostrůvku (v místě VDZ V 13), na koncové svodnice tlumiče je na obou stranách napojeno ocelové svodidlo, které je vedeno po obou stranách až na konec ostrůvku. V dopravním ostrůvku se nevyskytují žádné pevné překážky, před kterými by tlumič měl ochraňovat účastníky silničního provozu.

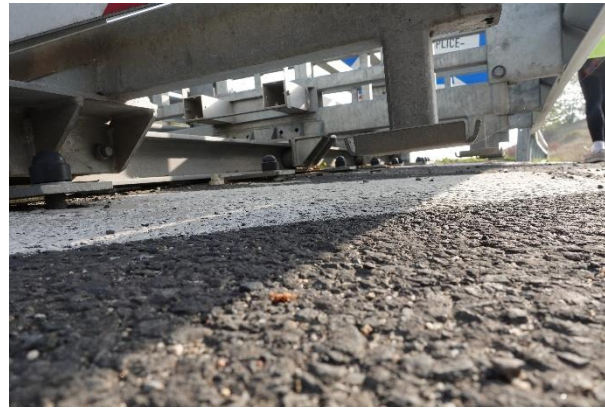
Obrázek 56 – Mezera mezi vozovkou a tlumičem nárazu.

Současné provedení tlumiče nárazu je rizikové, a to z pohledu jeho umístění do hrotu dopravního ostrůvku. Tlumič výrazně zasahuje do zpevněné části krajnice, která v případě ztráty kontroly nad řízením dopravního prostředku slouží řidičům jako prostor pro zpětné navrácení do jízdního pruhu. Tlumič splňuje minimální odstup od průběžného jízdního směru, který je dle TP 158 [4] stanoven na minimální hodnotu 1 m. Tento odstup však již není dodržen na vedlejší větvi MÚK, kde je vzdálenost tlumiče od VDZ V 4 pouze 0,7 m. Dále je nezbytné poznamenat, že v dopravním ostrůvku se nenachází žádný tuhý objekt, před kterým by bylo třeba ochraňovat účastníky silničního provozu. Z toho vyplývá, že umístění tlumiče nárazu je zcela neopodstatněné, a naopak jeho samotné umístění zvyšuje z pohledu účastníků silničního provozu pravděpodobnost vzniku dopravní nehody.

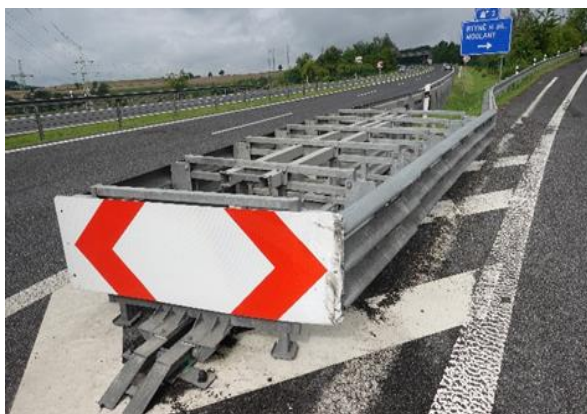
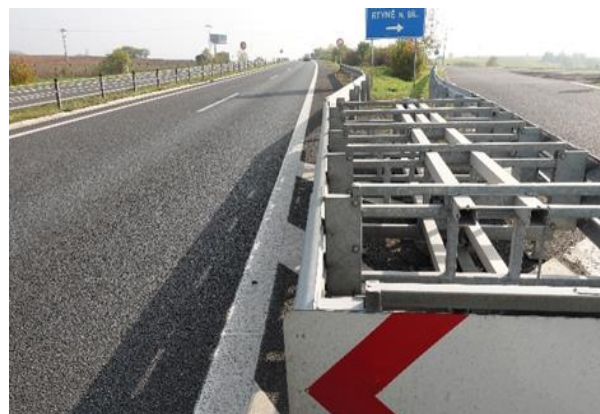
Nejčastěji se objevujícím nedostatkem, který byl u sledovaných tlumičů nárazu identifikován je nevhodné umístění tlumiče nárazu do dopravního stínu. Jak je uvedeno v podkapitole 2.3.2 je možno tlumič nárazu do dopravního stínu umístit, avšak musí být dodrženy minimální vzdálenosti tlumiče nárazu od nejbližší vnější hrany dopravního stínu. A to alespoň 1 m a ve výjimečných případech je možné vzdálenost zkrátit na 0,5 m. I přesto, že TP 158 [4] umístění tlumiče nárazu do dopravního stínu umožňuje, je z hlediska bezpečnosti silničního provozu žádoucí tlumiče nárazu, pokud to prostorové podmínky umožňují, umísťovat mimo dopravní stín na nezpevněnou část komunikace. Tímto přístupem je zachován obecně větší prostor pro případné krizové manévry v místě dopravního stínu, což má za pozitivní důsledek zvýšení bezpečnosti na PK. Většina sledovaných tlumičů nárazu se nachází v hrotu přídatného jízdního pruhu a tlumiče nárazu zasahují do prostoru VDZ V 13. V případě ztráty kontroly nad vozidlem dopravní stín slouží jako prostor, kde je možné navrátit vozidlo zpět do jízdního pruhu. Umístěním tlumiče nárazu do této plochy je výrazně omezen manévrovací prostor. Primární snaha při návrhu realizace tlumiče nárazu, v případě dostatečných prostorových možností, by měla spočívat v jeho umístění mimo zpevněnou část vozovky, tedy do místa dopravního ostrůvku.

Obrázek 59 – Umístění tlumiče nárazu do dopravního stínu. (MÚK Malhostice I/63 SMV x III/253 52)

Obrázek 60 – Tlumič nárazu nacházející se v dopravním stínu. (MÚK Malhostice I/63 SMV x III/253 36)

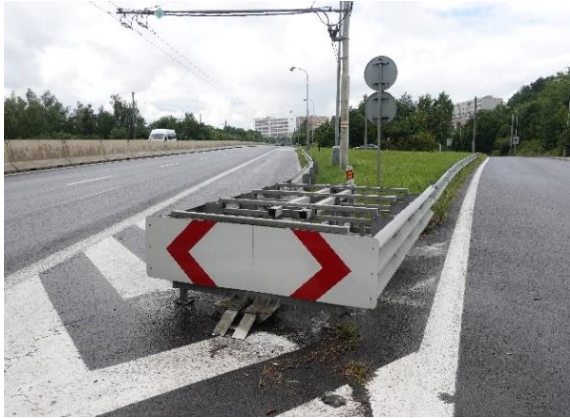
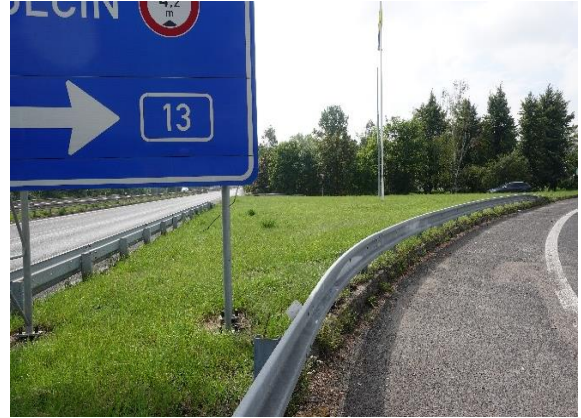
Častým nedostatkem je umístění svodidel za tlumičem nárazu i v případě, že ochraňuje pouze samostatnou pevnou překážku. To často souvisí s neadekvátním umístěním tlumiče nárazu do dopravního stínu, kdy se tlumič nachází od pevné překážky ve větší vzdálenosti a pevná překážka tak nepadá do tzv. stínu tlumiče nárazu. Avšak v těchto situacích se umístění svodidel jeví jako neopodstatněné a vhodnějším řešením je umístění tlumiče nárazu bezprostředně před pevnou překážku a tlumič odklonit v takovém úhlu, že bude pevná překážka ochráněna z obou stran. V tomto případě pak za tlumičem nárazu nemusí pokračovat svodidla, která by zde neplnila žádnou ochrannou funkci. Obecně je pro účastníky silničního provozu přívětivější, pokud opustí vozovku do volného prostoru a postupně zpomalí, než aby následoval náraz do neopodstatněně umístěných svodidel.

Obrázek 61 – Neopodstatněně umístěná svodidla na pravé straně tlumiče nárazu. (MÚK I/7 x III/252 4)

Obrázek 62 – Neopodstatněně umístění svodidel za tlumičem nárazu. (MÚK I/8 x I/13)

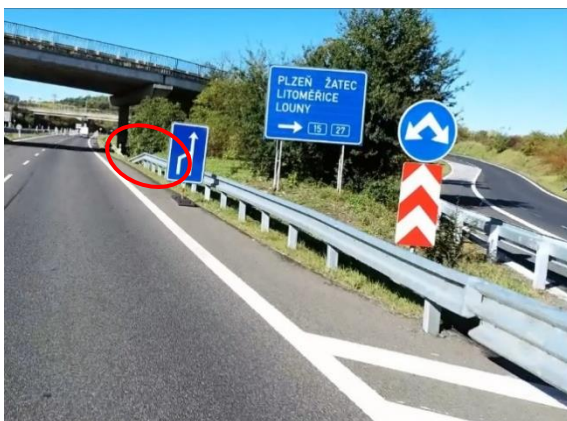
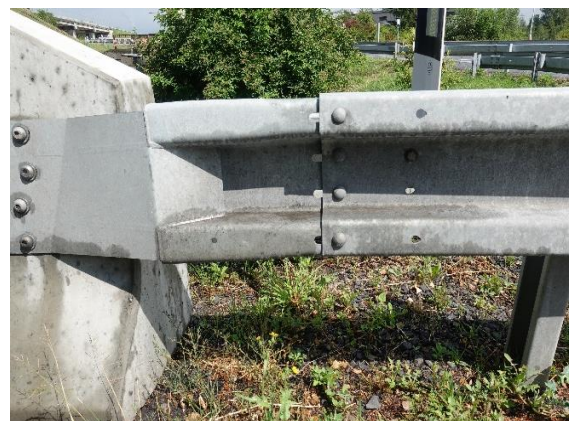
Obrázek 63 – Absence propojení svodidel za tlumičem nárazu. (MÚK I/13 x I/27)

Obrázek 64 – Detailní pohled na absenci spojovacího materiálu (propojovacích šroubů). (MÚK I/13 x I/27)

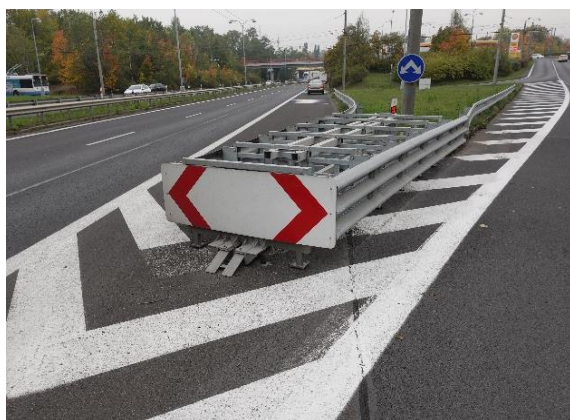
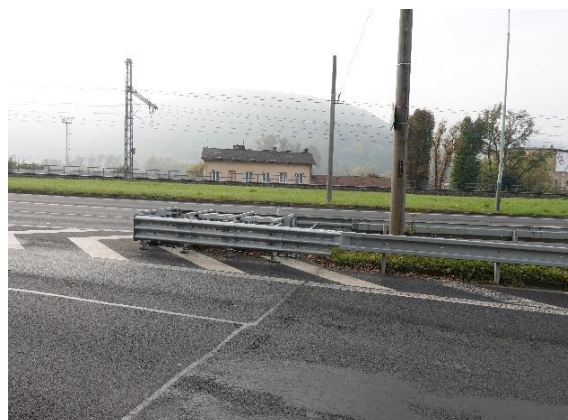
Častokrát bylo v rámci lokální prohlídky daných lokalit zjištěno, že tlumič nárazu disponuje větší úrovní zadržení, než je pro danou rychlost na pozemní komunikaci nezbytné. Avšak je nutno poznamenat, že samotný tlumič nárazu vyšší úrovně zadržení, než je v daném místě zapotřebí, nijak negativně neovlivňuje bezpečnost provozu. Zjištěný negativní vliv na bezpečnost provozu má pouze z hlediska prostorového uspořádání v okolí tlumiče nárazu. Tlumiče s vyšší úrovní zadržení mají obecně větší rozměry a svou částí pak mohou v některých případech omezovat prostor pro případné krizové manévry. Je tedy vhodnější v těchto případech umístit tlumič nárazu takové úrovně zadržení, který bude odpovídat lokální nejvyšší dovolené rychlosti a nebude tak díky své rozlehlosti zasahovat do dopravního stínu.

Obrázek 65 – Tlumič nárazu před pevnou překážkou. (MÚK I/13 x MK Březenecká)

Obrázek 66 – Poloha tlumiče nárazu před sloupem trakčního vedení. (MÚK I/62 x MK Podmokelská)

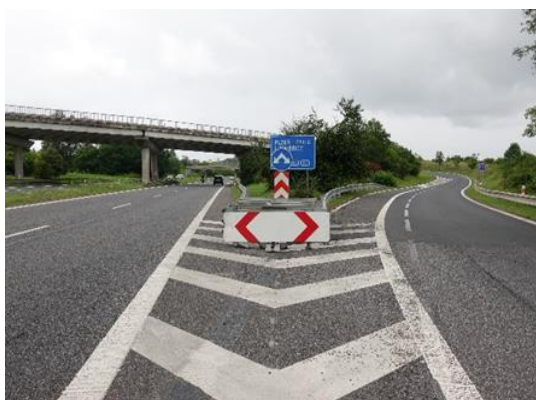
Obrázek 70 – Společné umístění SDZ IS 4c, DZ Z 4c a IS 7a v rozštěpu křižovatky. (MÚK I/13 x I/27)

Identifikovaným nedostatkem u sledovaných tlumičů nárazu bylo umístění dopravního zařízení Z 4c, resp. SDZ C 4c do rozštěpu křižovatky současně se značkou IS 7a „Směrová návěst pro odbočení“. Tento typ značení je dovoleno umísťovat do rozštěpu křižovatek samostatně, anebo společně se značkou IS 7a, ale to pouze v případě, je-li umístěna na portálové či poloportálové konstrukci. V případě, že se nachází v rozštěpu křižovatky tlumič nárazu platí stejná pravidla a DZ Z 4c se umísťuje za tlumič nárazu i v situaci, že čelo tlumiče je pokryto dopravním zařízením Z 4. Společné umístění dopravního zařízení Z 4c, resp. SDZ C 4c a dopravního značení IS 7a na klasické konstrukci není dovoleno a společně se v této situaci tento typ značení neosazuje. [28]

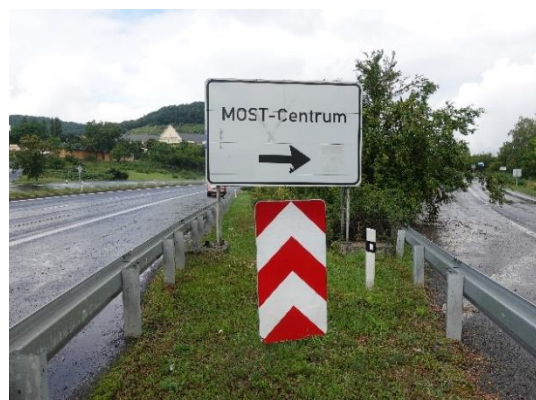
Obrázek 71 – Společné umístění DZ Z 4c a IS 7a v rozštěpu křižovatky. (MÚK I/13 x MK Čsl. Armády)

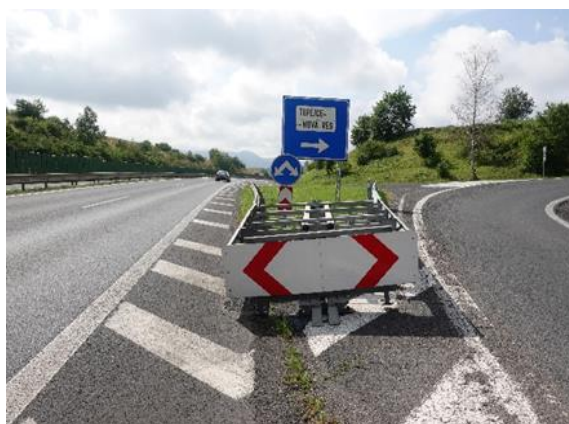
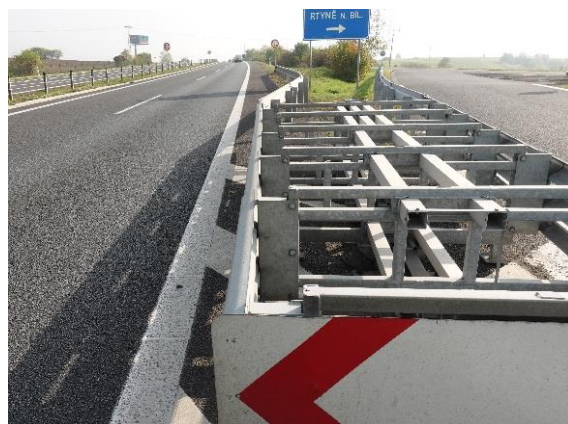
Tlumiče nárazu se umísťují do míst, kde je potřeba ochránit pevné překážky či místa nebezpečí, ale z prostorových důvodů není možné tyto místa ochránit svodidly. Typickým příkladem může být nedodržení minimální délky svodidla před překážkou, kde není možné dále svodidlo prodloužit a vhodným řešením je tak umístění tlumiče nárazu. Lokální prohlídkou bylo v několika lokalitách zjištěno, že tlumiče jsou zde neopodstatněné umístěny. V předmětných lokalitách se nenachází žádné překážky či nebezpečná místa, která by představovala dopravně-bezpečnostní riziko. Umístění tlumiče nárazu je v těchto případech neopodstatněné, a naopak svou přítomností z pohledu účastníků silničního provozu zvyšuje pravděpodobnost vzniku dopravní nehody. V případě vyjetí vozidla mimo vozovku může dojít k nárazu do tlumiče nárazu a zhoršení tak závažnosti nehody než v případě, kdy by vozidlo vyjelo do volného prostoru, kde by postupně decelerovalo a nedošlo by tak k žádnému střetu. Na základě zjištěných poznatků je doporučeno instalovat tlumiče nárazu jen v situacích, které představují dopravně-bezpečnostní riziko a umístěním tlumiče nárazu dojde ke zlepšení stávající situace. Současně by měly být tlumiče nárazu umísťovány jen v nezbytných případech, kdy situaci nelze vyřešit jiným způsobem. Typicky se jedná o snadno odstranitelné pevné překážky, kdy se jako vhodnější řešení jeví jejich eliminace než umístění tlumiče nárazu, který může být příčinou pro vznik dopravních nehod a zároveň jeho instalace představuje vyšší investiční náročnost.

Obrázek 72 – Neopodstatněné umístění tlumiče nárazu do dopravního ostrůvku.
(MÚK I/13 x III/253 28)

Obrázek 73 – Neopodstatněné umístění tlumiče nárazu ochraňující pouze vzrostlou zeleň.
(MÚK Malhostice I/63 SMV x III/253 36)

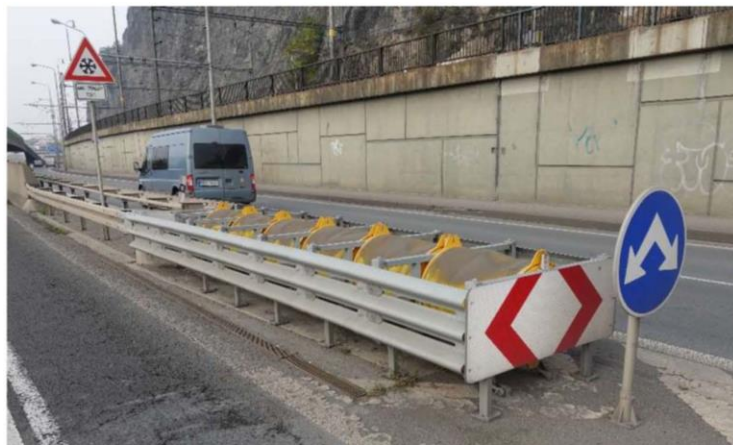
TAU Medium

Úroveň zadržení	Návrhová rychlost [km/h]	Délka [m]	Přední šířka [m]	Zadní šířka [m]
TAU 60 M	50	≤ 70	4,750	1,600	1,830
TAU 80 M	80	≤ 90	7,100	1,450	1,830
TAU 100 M	100	≤ 110	9,800	1,300	1,830
TAU 110 M	110	> 110	9,800	1,300	1,830
