**STAVEBNĚ TECHNOLOGICKÝ PROJEKT
REZIDENCE VOKOVICE II
2 POSOUZENÍ PŘEDANÉ PROJEKTOVÉ
DOKUMENTACE**

**STAVEBNĚ TECHNOLOGICKÝ PROJEKT
REZIDENCE VOKOVICE II**

**STAVEBNĚ TECHNOLOGICKÝ PROJEKT
REZIDENCE VOKOVICE II
2.2 CHYBNÁ ČI NEVHODNÁ ŘEŠENÍ
A NAVRŽENÍ ZMĚN**

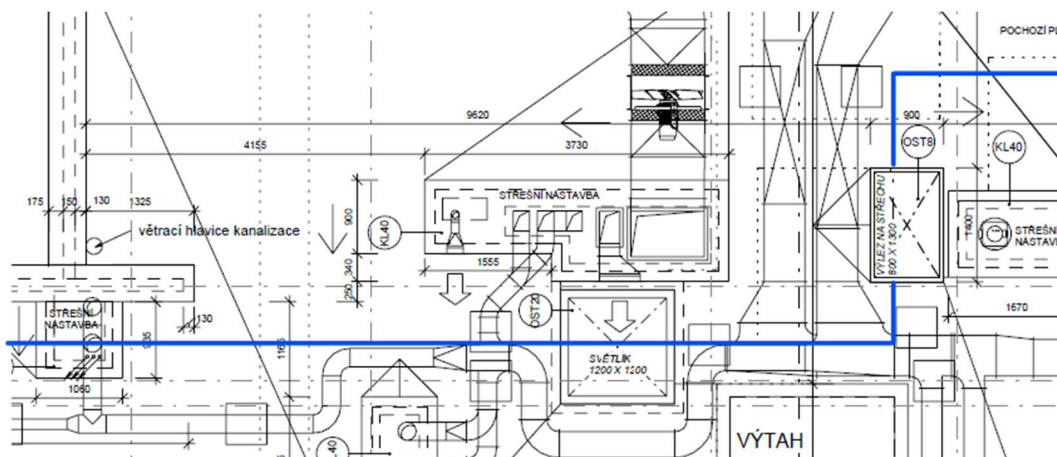
Obr. 1: Výsek řezu 1-1'

Ve výkresu řezu chybí řez světlíkem a výlezem na střechu. Dokumentace neobsahuje detaily napojení světlíku a výlezu střechu na ostatní konstrukce.

Obr. 2: Výsek půdorysu střechy s vyznačením vedení řezu

Oprava: Zakreslení světlíku a výlezu na střechu do výkresu řezu. Stejně tak chybí výkresy detailu napojení a zabudování světlíku a výlezu na střechu.

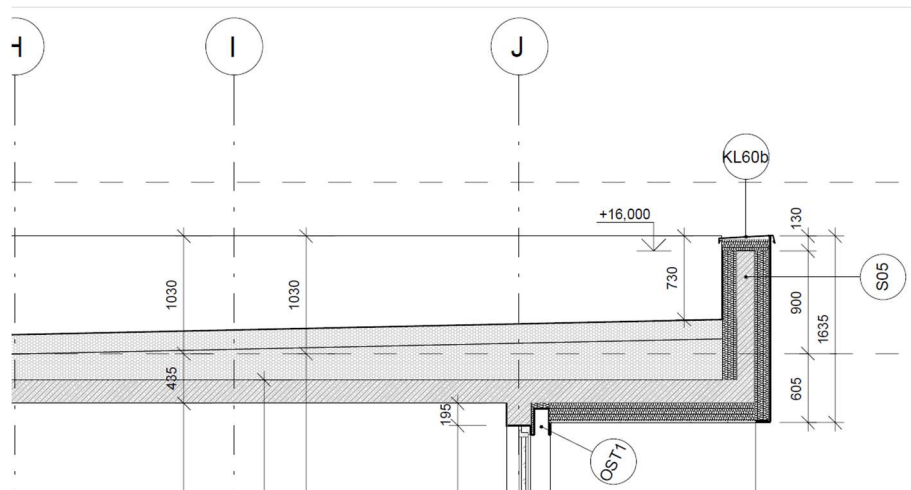
Obr. 4: Výsek půdorysu střechy

Ve výkresech řezů a půdorysu střechy není uveden sklon ploché střechy a atiky v procentech. Je uvedeno pouze výškové řešení. Na terasách a balkónech sklon uveden je.

Obr. 5: Výsek řezu 1-1'

Oprava: Zakreslení šipek do příslušných výkresů ve směru spádu, označení sklonu procenty. Minimální sklon dle ČSN 73 1901.

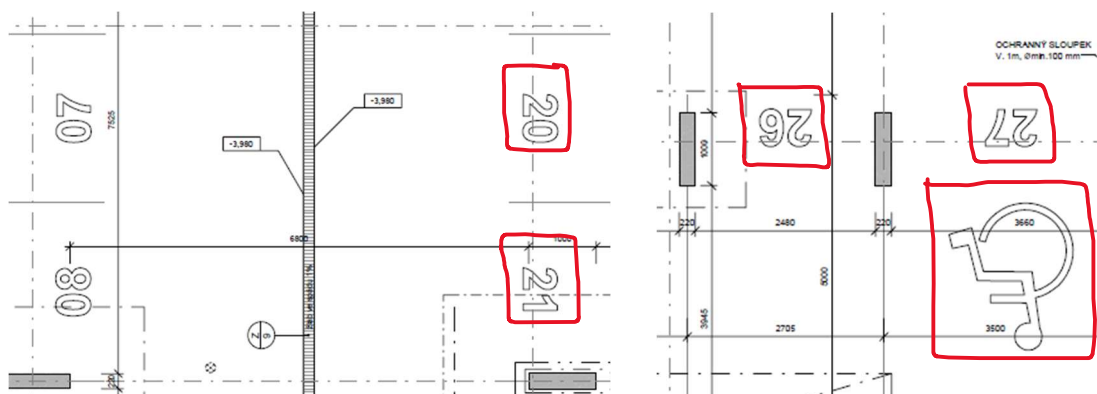
Obr. 7 + obr. 8: Výsek půdorysu 1.PP s vyznačením chybných zakreslení

Některé značení a piktogramy nerespektují směr čtení.

Oprava: Otočení čísel, textu, piktogramů, tak aby respektovaly směr čtení.

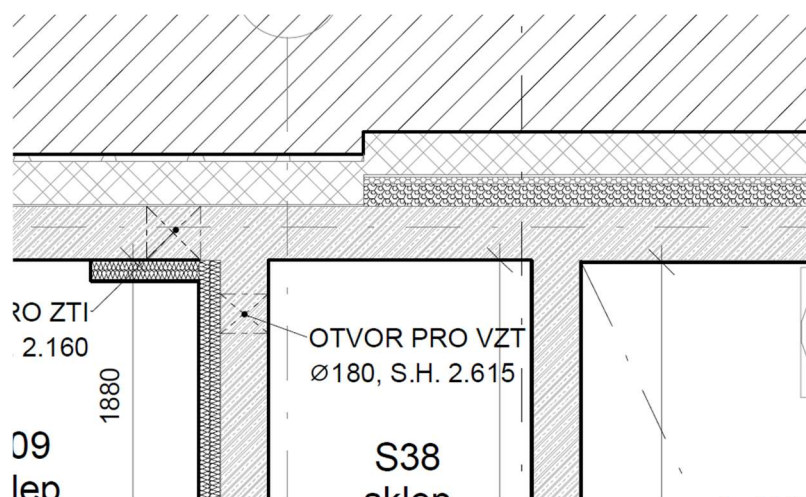
Obr. 9: Výsek půdorysu 3.PP

Dle výkresů půdorysů by se mělo jednat o suterénní stěny z keramického zdiva a železobetonu. V případě že se jedná o stěnu v kontaktu se zeminou a s vytápěným prostorem, měla by být stěna zateplena tepelnou izolací z minerální vaty.

Ve výpisu skladem je skladba suterénní obvodové stěny značena jako S03, resp. S04. Zde jsou použity betonové tvarovky ztraceného bednění a tepelná izolace XPS v kontaktu s vytápěným prostorem.

Oprava: Navrhované řešení počítá se zděním suterénních stěn z betonových tvarovek tl. 200 mm, které slouží jako ztracené bednění. Následně proběhne hydroizolace stěn pomocí dvou vrstev modifikovaných asfaltových pásů. V kontaktu stěny se zeminou a vytápěnou místností dojde k zateplení stěn tepelnou izolací XPS tl. 100 mm. V poslední fázi hrubé stavby dojde k vybednění, armování a betonáži železobetonových suterénních stěn.

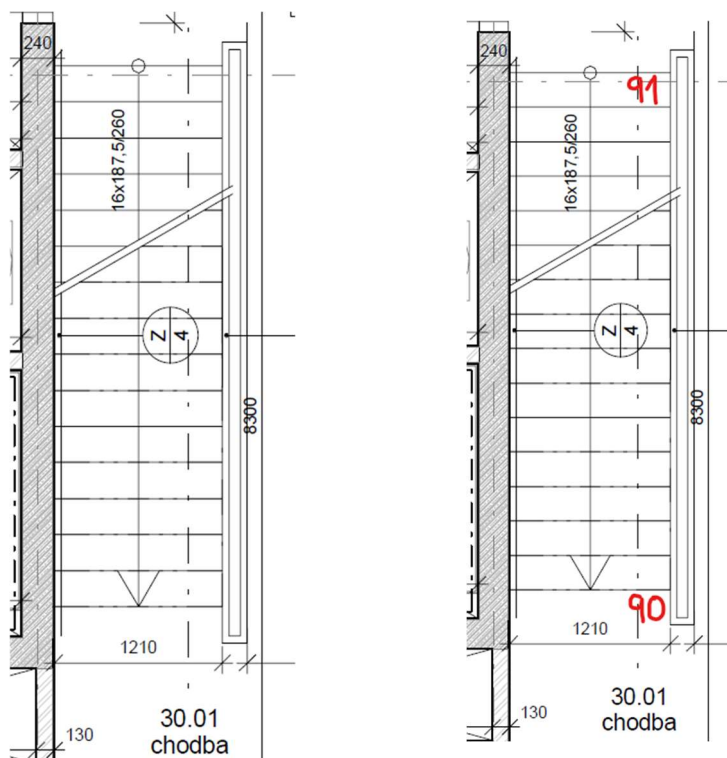
Obr. 12 + obr. 13: Výsek půdorysu 3.NP – schodiště

Ve výkresech půdorysů jednotlivých podlaží nejsou číslovány schodišťové stupně. V řezu číslování nechybí. **Oprava:** Doplnění číslování.
