**BAKALÁŘSKÁ PRÁCE**

**Problematika rekonstrukcí  
normalizační bytové výstavby z  
období 60-80. let 20. století v ČR**

**2022**

**DOMINIK OLMR**

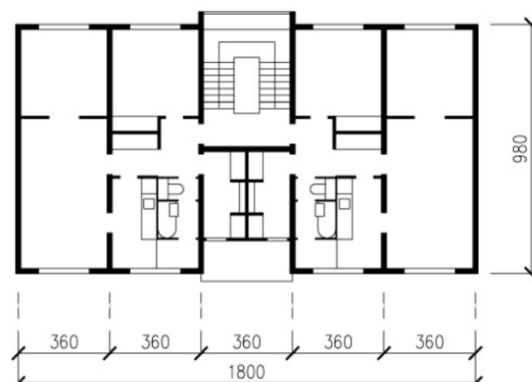
Obr. č. 4 – Půdorys soustavy T06B  
Zdroj: [24]

T06B je malorozponová soustava s modulem stejným jako G57, tedy 3,6 m. Byla však snížena konstrukční výška na 2,8 m, se kterou již pokračovaly všechny další soustavy. Střechy byly realizovány jako ploché jednoplášťové i dvouplášťové.

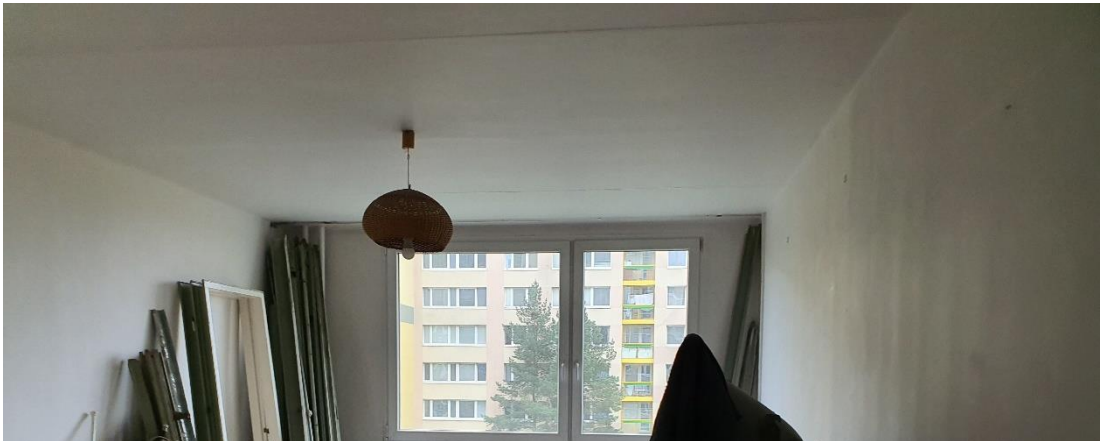
Obr. č. 9 – Viditelné styky stropních dílců

V době výroby těchto stropních dílců byly navrhovány, jako prostě podepřené nosníky, což plně neodpovídá jejich reálnému uložení. Z toho plyne, že byla uvažována menší únosnost a větší množství výztuže. Jejich skutečná únosnost je tedy zpravidla vyšší než únosnost deklarovaná provedeným výpočtem. [8]

Trhliny na stěnách jsou často způsobeny vadami ve stycích panelových dílců nebo jejich objemovými změnami. Pro stropní konstrukce jsou charakteristické viditelné spáry mezi panelovými dílci. U konstrukcí, které jsou z jedné strany ve styku s vnějším prostředím mohou být zřejmé stopy vyšší vlhkosti a v nejvyšších podlažích bytových domů především značné pronikání vlhkosti ze střešní konstrukce ale i zatékání srážkové vody střešním souvrstvím. Ty jsou znatelné v rohových napojeních stěn a stropní konstrukce. Nejčastějším zdrojem těchto poruch jsou vady ve vnějším opláštění budovy, tedy obvodového a střešního pláště, o kterých byla již řeč výše. U starých panelových domů bylo častou povrchovou úpravou použití papírových tapet lepených přímo na holé panelové konstrukce, u kterých jsou závady způsobeny především nízkou materiálovou životností.

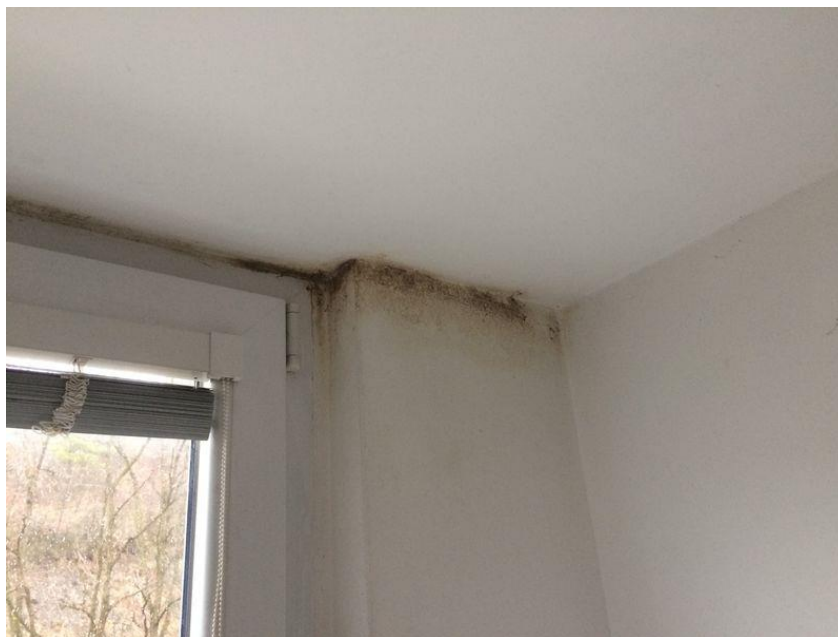
Obr. č. 14 – Plísň v rohu u styku stěny a stropu

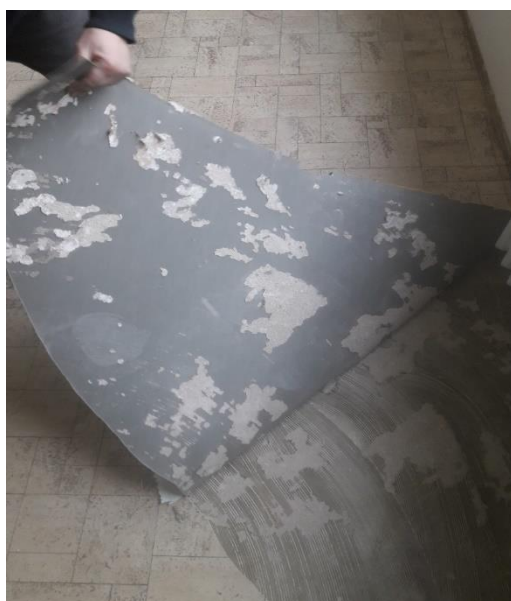
Poruchy podlahových vrstev jsou dány především životnostní nášlapné vrstvy a jejím stářím. Opotřebení je zjevné z nerovností, mechanických poškození a protlačení. Jako povrchová úprava se používala nejvíce celoplošná PVC lepená k roznášecí vrstvě. V některých případech se na tuto nášlapnou vrstvu dále pokládaly koberce, případně se také podlepovaly. Obklady a dlažby v jiných místnostech, než je koupelna, jsou opotřebované hlavně časem a mechanickým namáháním.

Obr. č. 15 – Strhávání původního lepeného PVC

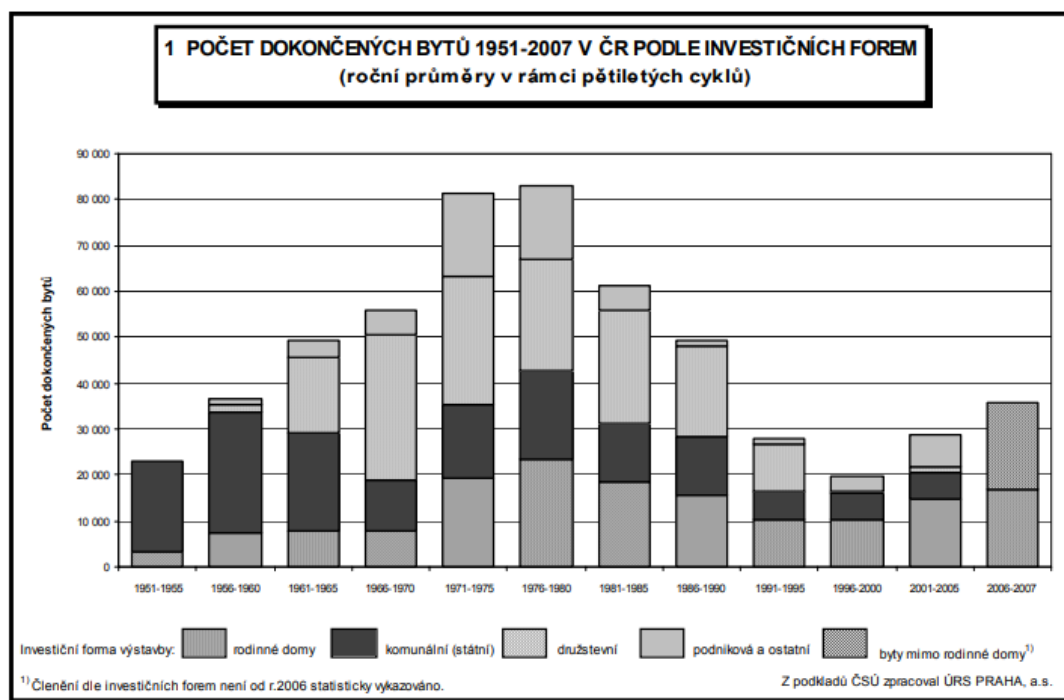
Od roku 1992 se ustoupilo od výstavby panelových domů způsobem, kterým byla prováděna od 60. let. Nahradily je monolitické skeletové nebo stěnové systémy, které jsou používané dodnes. Výrazně se také zvedla míra výstavby klasických rodinných, ale i bytových domů z keramického zdiva. Na následujícím grafu jsou znázorněny počty dokončených bytů mezi lety 1951-2007. Je zde vidět více než dvojnásobný objem výstavby v 70. až 80. letech oproti letům 2001 až 2007. Dále je zde vidět výrazný útlum stavebnictví v průběhu 90. let, kdy docházelo k přesunům státních stavebních podniků do soukromých sektorů a s tím spojená nižší výkonost stavebního průmyslu.

Graf č. 1 – Vývoj dokončených bytů v rozmezí let 1951-2007

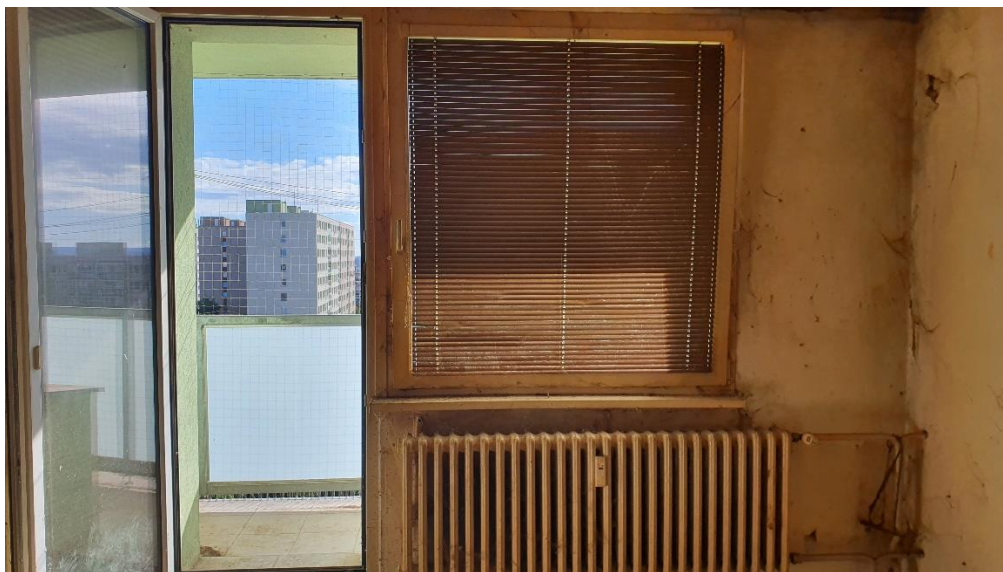
Tato fáze začíná předáním a převzetím staveniště, jehož podmínky jsou uváděny v SoD. Tímto krokem začínají stavební a případně demoliční práce. Proběhne odpojení rozvodů koupelny od stoupacích potrubí, odvodnění zařizovacích předmětů, a nakonec odpojení odpadu. Vodoměry zůstávají na svém místě a na potrubí studené vody je umístěn ventil pro přístup k vodě, pokud není na staveništi zřízen alternativní zdroj vody. Je nutné odpojit elektrické bytové rozvody od jističů a na nejsilnějším jističi zanechat zásuvku pro připojení nářadí. Důležitou součástí při realizaci je zápis do stavebního deníku, kam je zapisován denní postup prací, změny prováděné během výstavby ať už ze strany investora nebo zhotovitele po domluvě s investorem. V ideálním případě by měl investor být u předání staveniště osobně. Tato fáze nás z hlediska této bakalářské práce bude zajímat nejvíce.

Obr. č. 16 – Ukázka stavu při převzetí staveniště

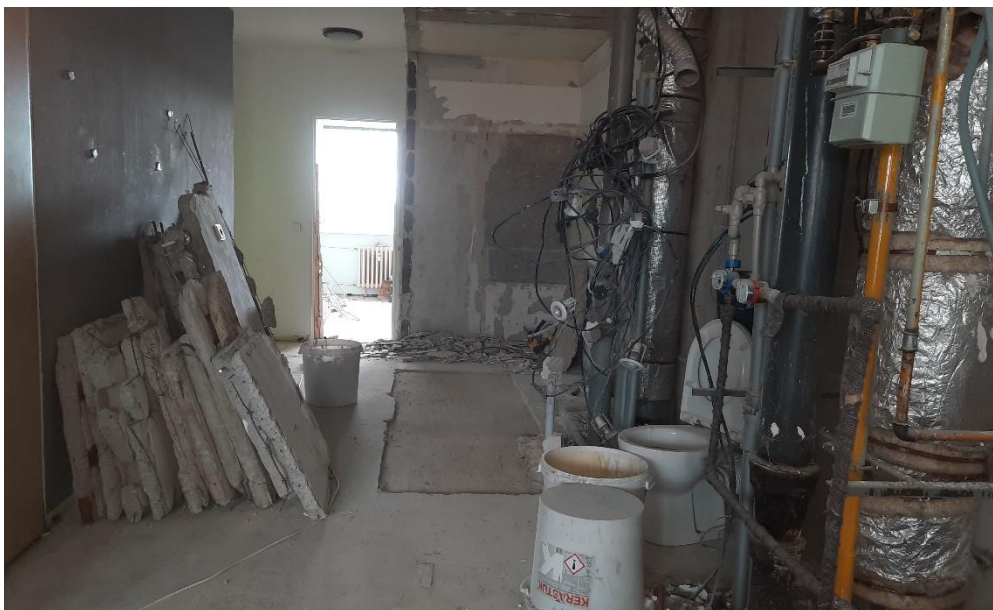
Ve většině případů je předáváno staveniště v takovém stavu, že je potřeba z celé bytové jednotky vyklidit veškeré vybavení jako nábytek, zařizovací předměty, povrchové krytiny a dveřní výplně. V tomto procesu je největší překážkou způsob přesunu odpadu. Při používání veřejných prostor jako jsou chodby, schodiště a výtahy musí být během prací zajištěno dodržování čistoty a pořádku. Při užívání výtahu je nutné za použití vhodných materiálů prostor výtahu ochránit před poškozením. V ideálním případě je možno přistavit přímo k domu kontejner k odvozu suti na k tomuto účelu určenou skládku. Vzhledem k množství odpadu a suti není ve většině případů třeba zřizovat shoz suti vně budovy prostřednictvím tubusu.

Obr. č. 17 – Demontované jádro a části odstraněné nenosné panelové příčky

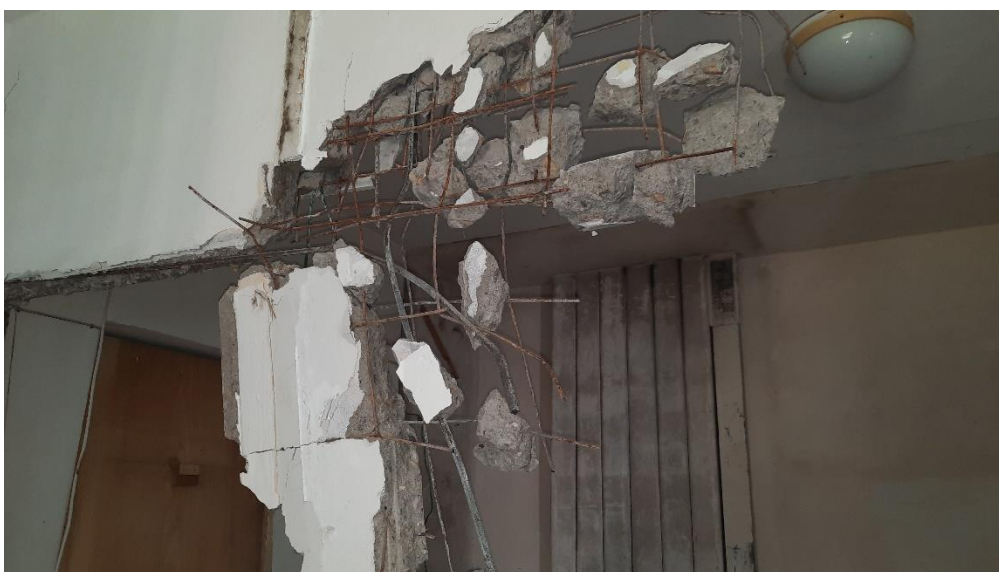
Obr. č. 18 – Ukázka obnažené výztuže při demolici nenosné příčky

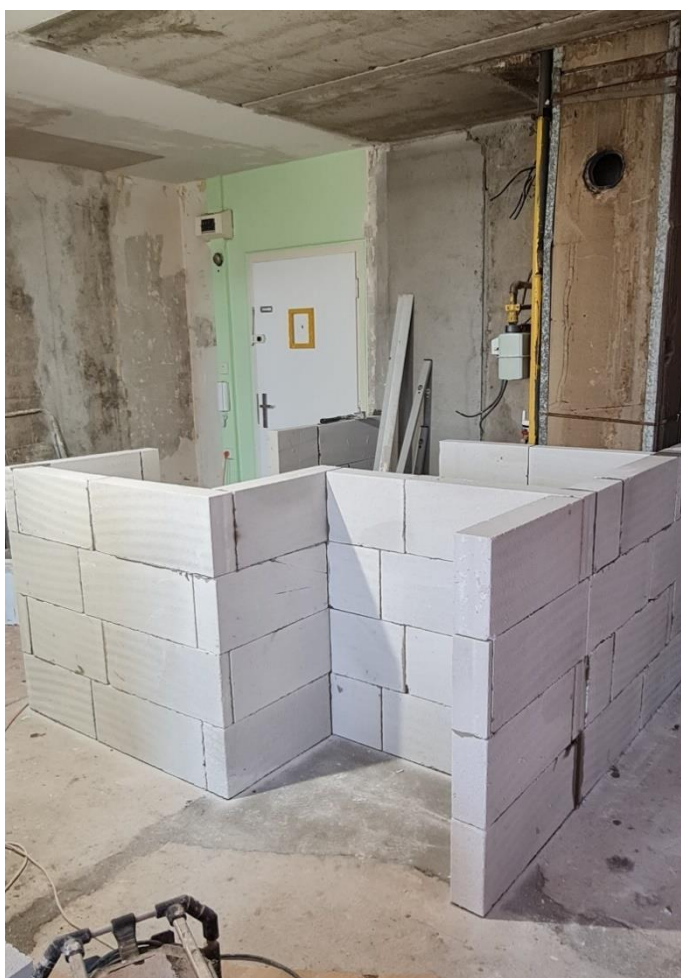
Nejčastějším způsobem výstavby nových stěn, příček a instalačních předstěn je použití tvárnic z pórobetonu. Zároveň se také provádí konstrukce zděného sprchového koutu, pokud není v SoD uvedena jiná varianta nebo vana. Po výstavbě stěn a správném umístění dveřních otvorů, případně ocelových zárubní, je možno začít provádět

Obr. č. 19 – Ukázka výstavby z pórobetonových tvárnic

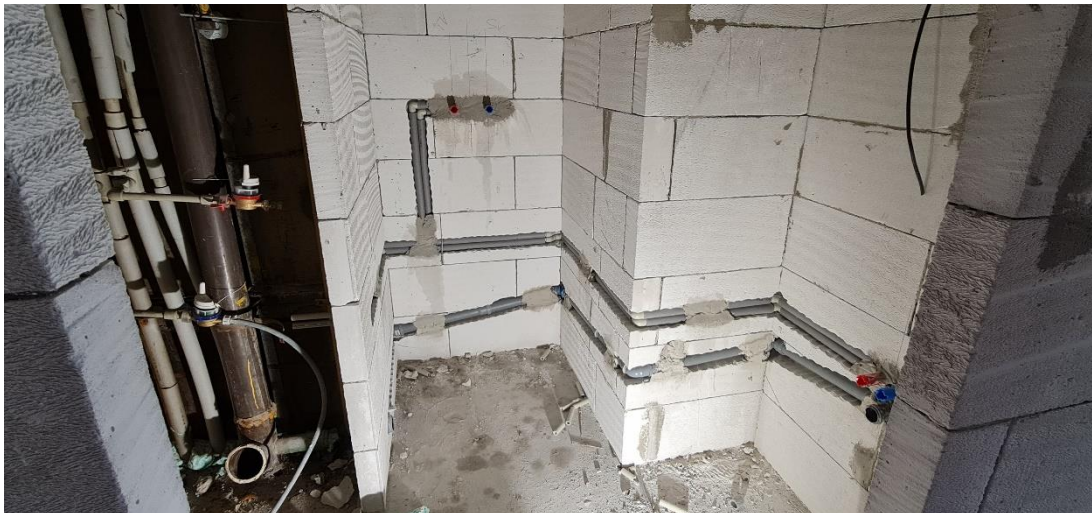
hrubé instalace elektro a ZTI a jejich úprava v šachtě stoupacího potrubí. Zároveň se provádí příprava pro připojení sanitární keramiky a případně konstrukce pro závěsné WC. Přípravy pro připojení se provádí také v místech budoucí kuchyně, která většinou navazuje na zadní stěnu koupelny kvůli snadnému přístupu do šachty stoupacího potrubí. Po začištění a vyrovnaní drážek pro vedení je možno provádět přípravné úpravy povrchů.

Obr. č. 20 – Provedení rozvodů ZTI v drážkách a napojení na stoupací potrubí  
Zdroj: Foto autora

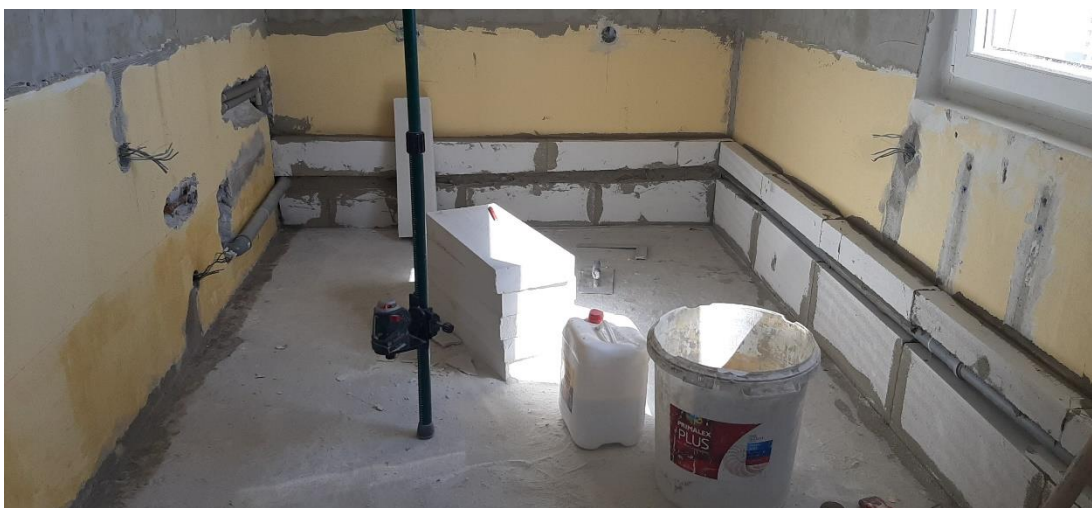
Obr. č. 21 – Příprava pro kuchyňskou linku pomocí laserového nivelačního přístroje  
Zdroj: Foto autora

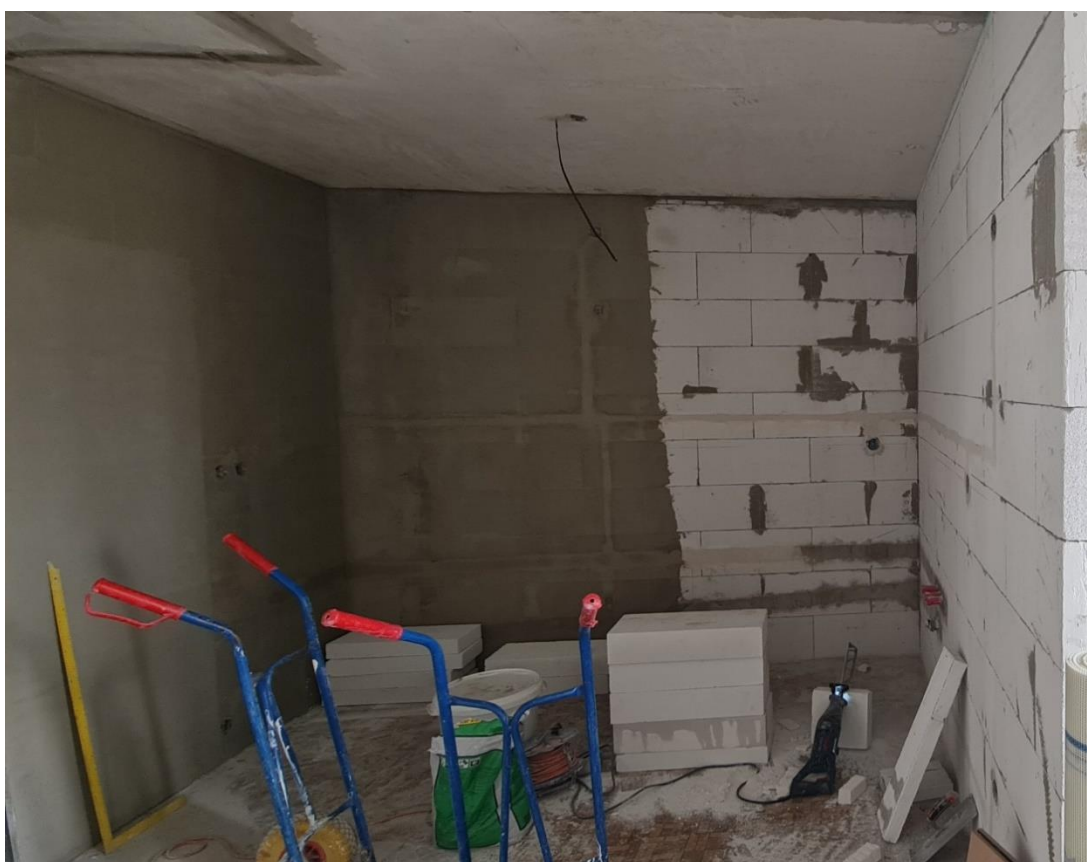
Pro úpravu stěn, jak nových, tak očištěných panelů, se používá flexibilní cementové lepidlo s armovací skelnou tkaninou (perlinkou) a po vyrovnání a zavadnutí vrchní vrstvou štukové omítky. Podlahy je po předchozích lepících vrstvách podlahových krytin třeba očistit, a po aplikaci penetračních nátěrů je třeba zajistit její vyrovnání. To se provádí samonivelační cementovou stěrkou v tloušťce několik milimetrů podle potřeby pro srovnání podlah v místnostech do stejné roviny a jako

Obr. č. 22 – Částečně provedená úprava povrchu stěn  
Zdroj: Foto autora

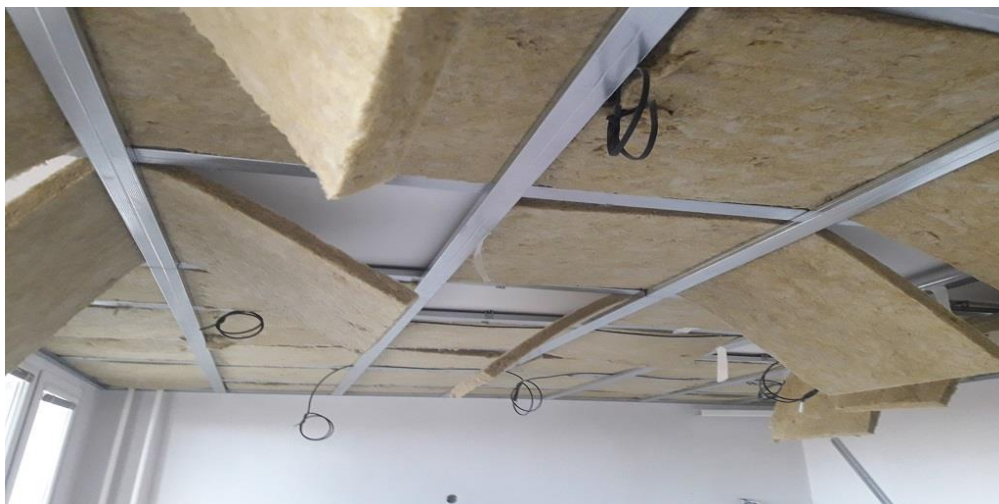
podklad pro nové podlahové krytiny. V nových koupelnách a na toaletách se nejčastěji provádí keramická dlažba a obklad, pod který je v kritických místech ve dvou vrstvách aplikován hydroizolační nátěr. V současné době je trendem použití velkoformátových dlaždic o rozměrech až 600 x 600 mm. Dále se v této fázi provádí konstrukce pro SDK podhledy, které se nejčastěji nachází v koupelnách a na WC z instalačních důvodů pro vedení VZT. Pokud je v požadavcích uvedena akustická izolace stropu, provede se SDK podhled s výplní z akustické minerální vaty.

**Obr. č. 23 – Provedení SDK podhledu s akustickou izolací z MW**  
**Zdroj: Foto autora**

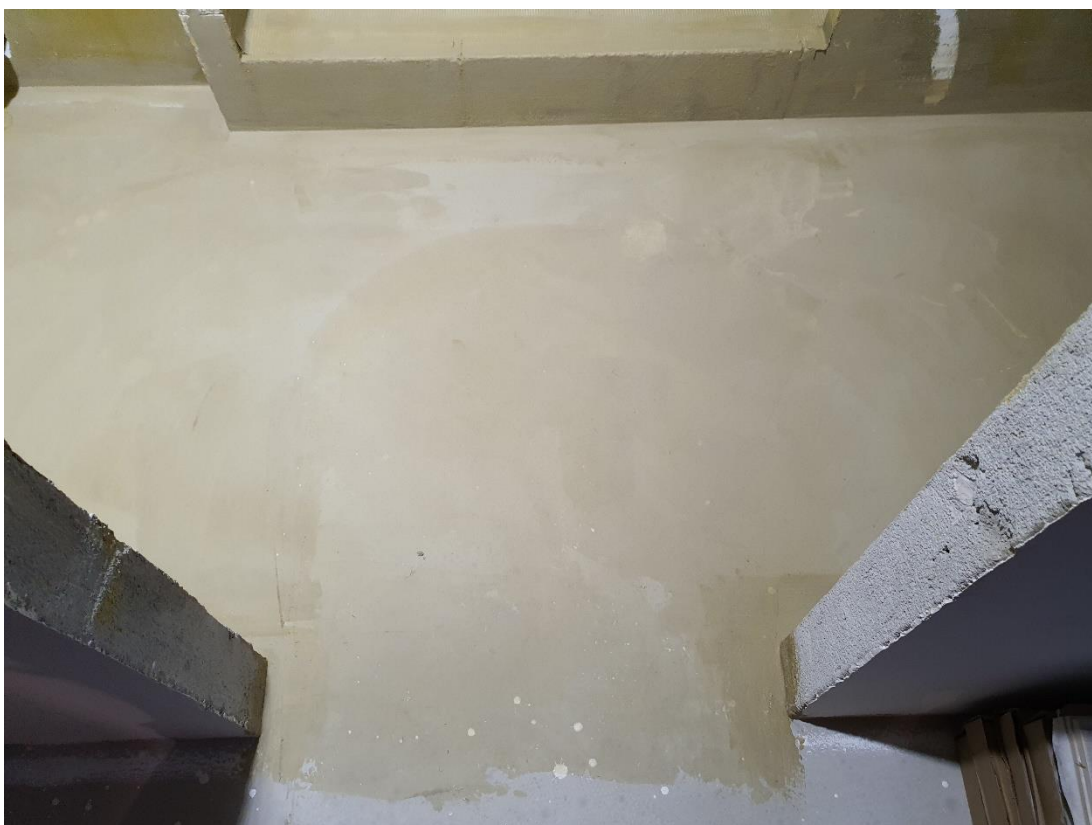
**Obr. č. 24 – Hydroizolační nátěr na površích v koupelně**  
**Zdroj: Foto autora**

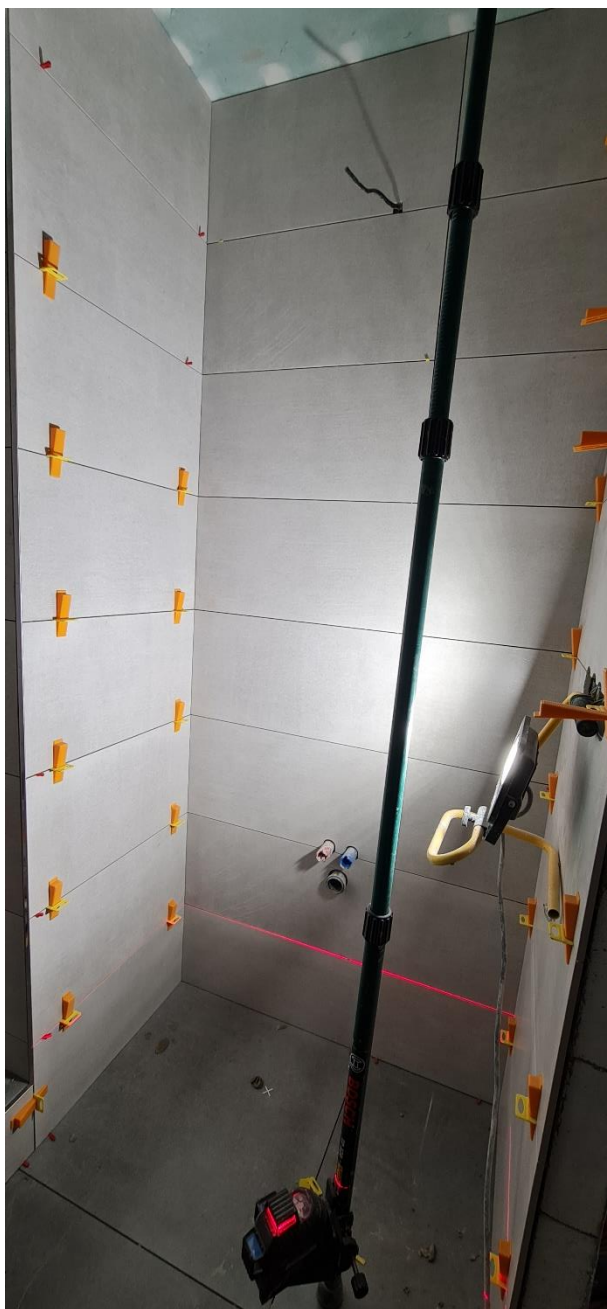
**Obr. č. 25 – Provádění obkladu z velkoformátových dlaždic**  
**Zdroj: Foto autora**

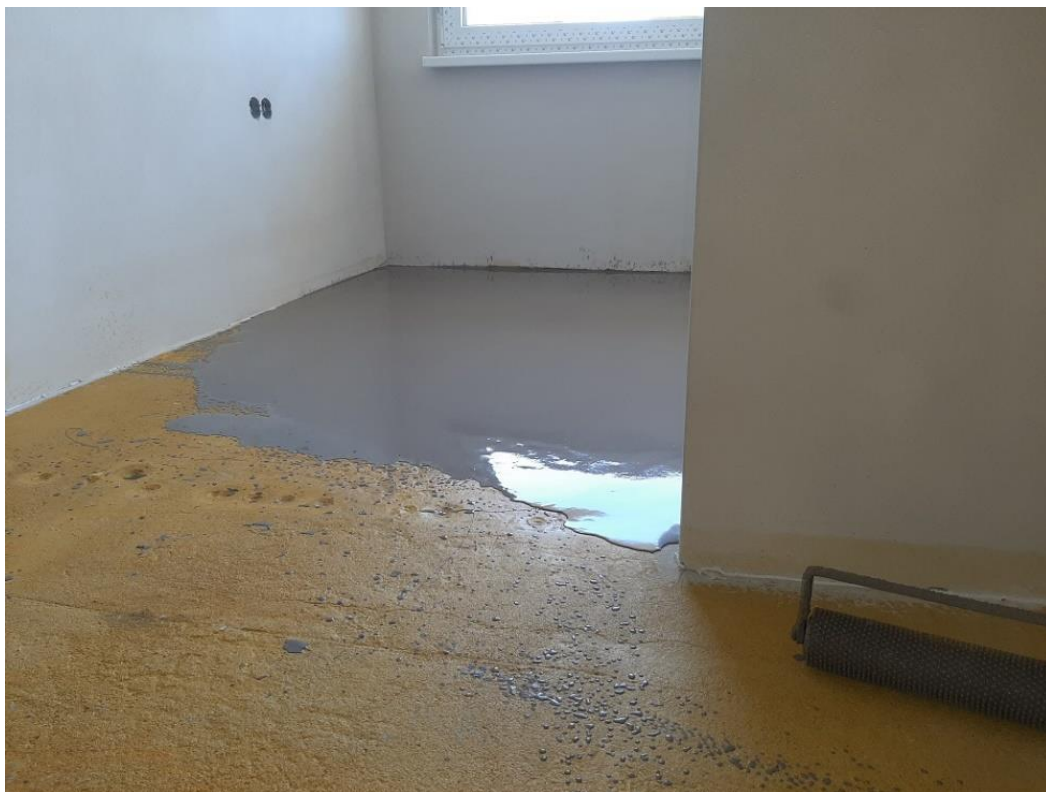
Obr. č. 26 – Aplikace samonivelační hmoty na penetrovaný podklad

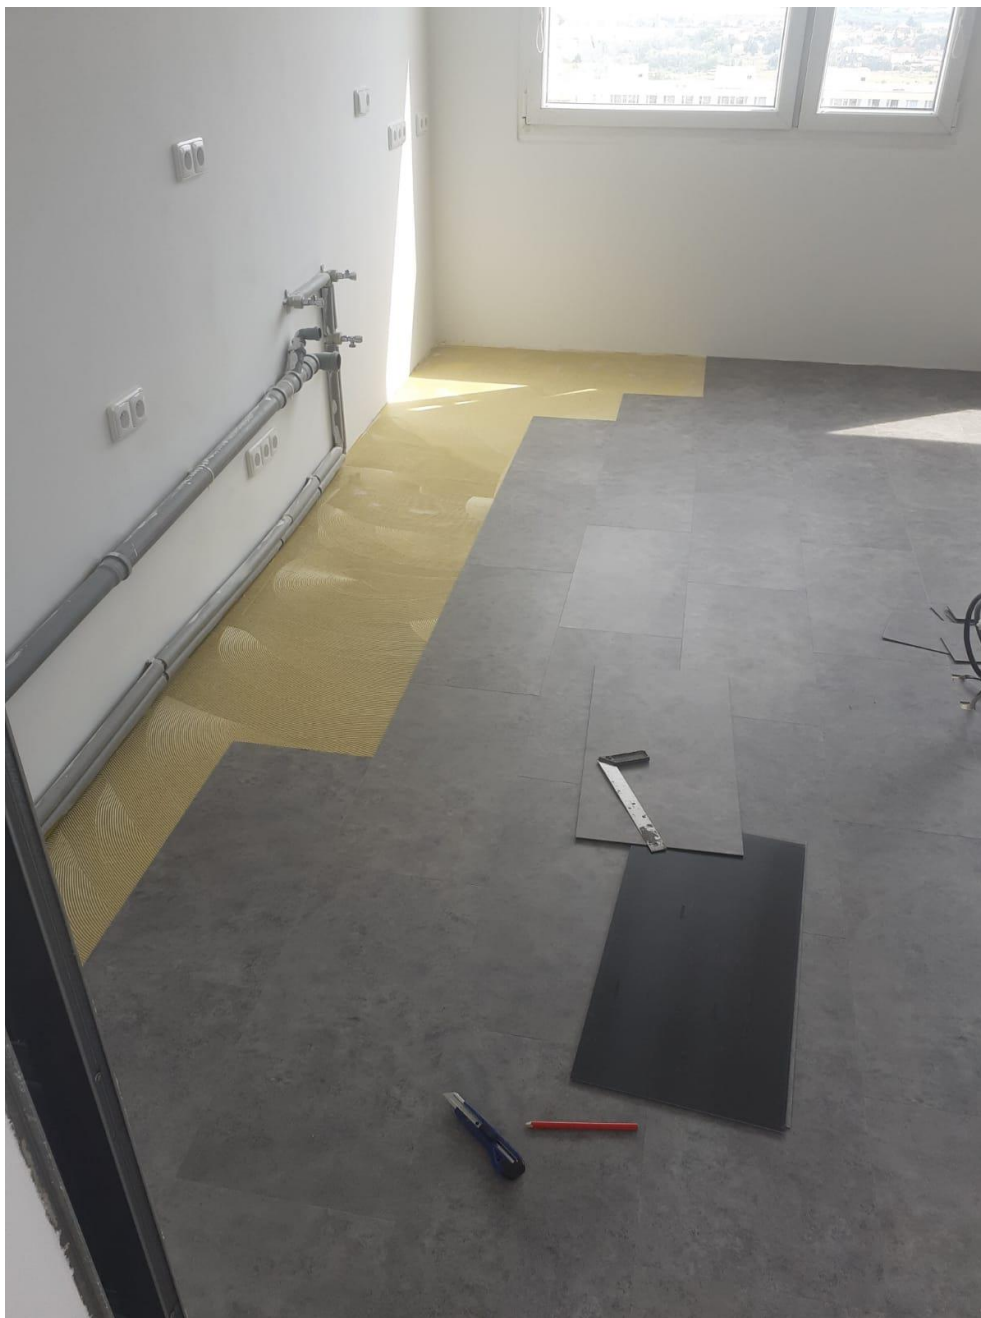
Po dokončení obkladů a dlažby je možno do předpřipravených napojovacích míst osazovat umyvadla, WC, vany či sprchové panely a vodovodní baterie. Zároveň se dokončují koncové díly elektroinstalací, jako zásuvky, vypínače či připojení osvětlení. V obytných místnostech a místnostech, kde není jako nášlapná vrstva provedena dlažba, se pokládá finální podlahová nášlapná vrstva. Často poptávaným typem podlahové krytiny jsou vinylové dílce, buď lepené nebo v zámkové podobě, v různých dekorech s imitací dřeva nebo kamene, nebo PVC v roli. Po kompletní pokládce podlah je možná montáž obložkových zárubní, obvodových, případně přechodových lišt a osazení dveří.

**Obr. č. 27 – Pokládka podlahy z lepených vinylových dílců**

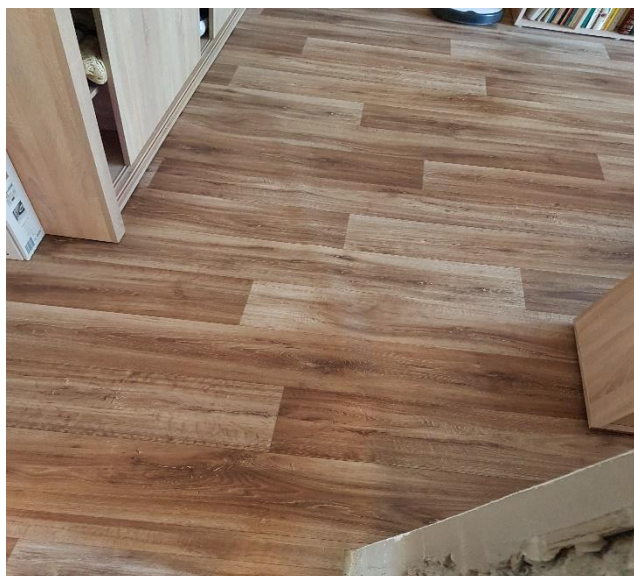
Tato fáze přímo souvisí s fází provozní. Po dokončení posledních finálních prací a předání je možno začít objekt užívat. Během užívání mohou vyjít najevo různé vady na kvalitě, poškození nebo opomenuté detaily. Objednatel má právo po zhotoviteli na základě záruky na dílo požadovat nápravu těchto vad. Zhotovitel je povinen tyto vady a nedodělky opravit tak, aby byly v souladu se smlouvou o dílo a předem určenými kvalitativními požadavky. Po zkušenostech je doporučeno domluvit kompletace koupelnových doplňků jako jsou věšáky, háčky a podobné drobnosti až po předání a nějaké době užívání bytu. Obzvláště, pokud je nutno je vrtat do obkladu. Je to z důvodu praktičnosti, aby si uživatel nejprve dokázal určit přesnou a komfortní polohu těchto doplňků. Případné nevyhovující umístění těchto doplňků napevno vrtaných do obkladu před začátkem užívání objektu se poté již těžko napравuje bez viditelných zásahů do obkladu.

**Obr. č. 29 – Vada v pokládce podlahy z PVC v roli**
