**ČESKÉ VYSOKÉ UČENÍ TECHNICKÉ V PRAZE**  
**FAKULTA DOPRAVNÍ**

**PROVOZNÍ KONCEPT TRATĚ DOMAŽLICE – PLANÁ U M. L.**

Bakalářská práce – příloha 1: Obrázky a fotodokumentace

**2022**

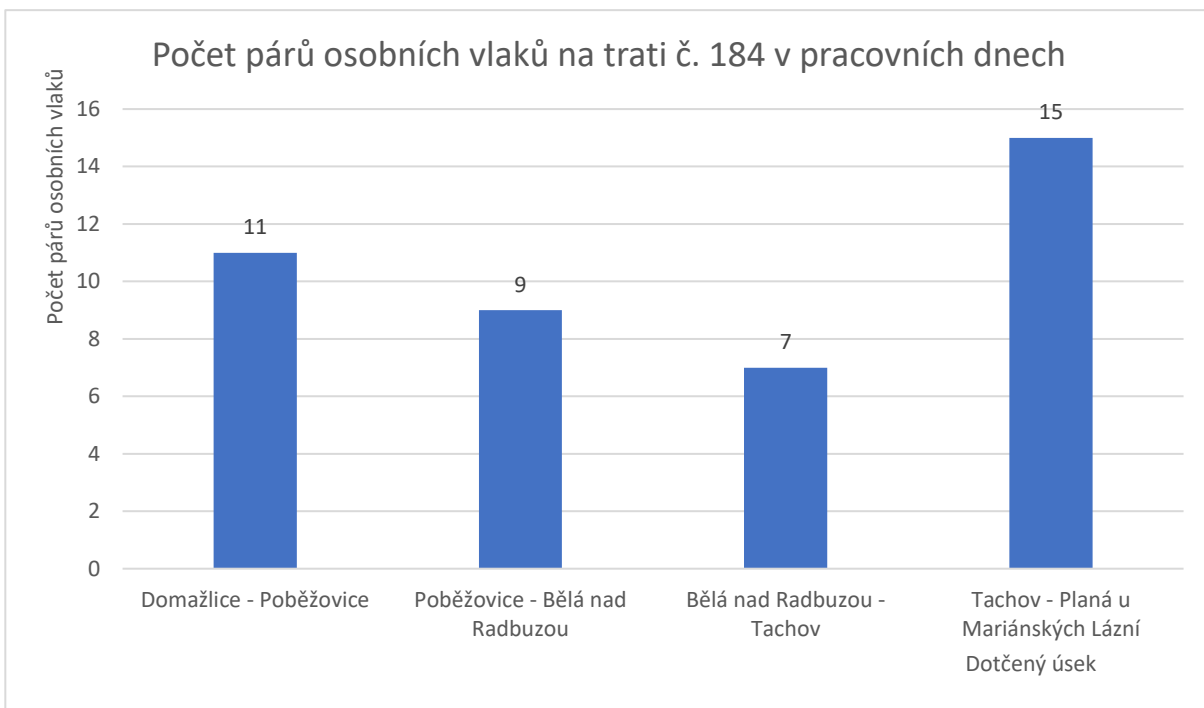
Obrázek 5: Počet párů osobních vlaků na trati č. 184 v pracovních dnech; autor na základě [13]

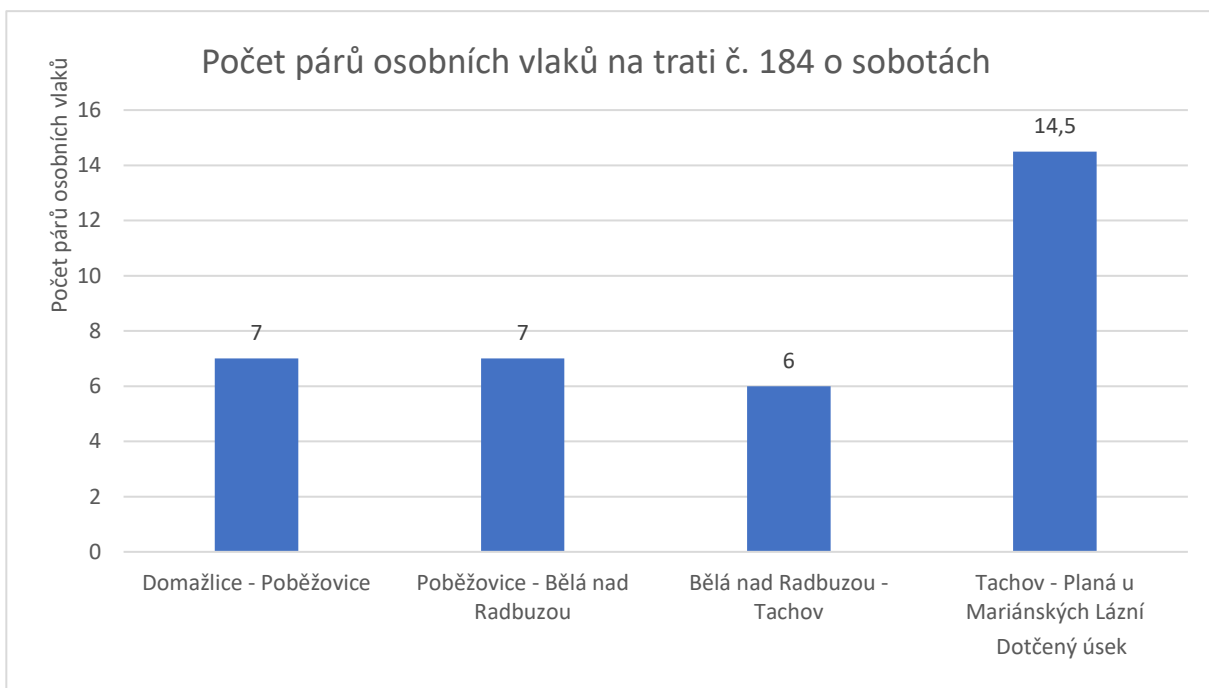
Obrázek 6: Počet párů osobních vlaků na trati č. 184 o sobotách; autor na základě [13]

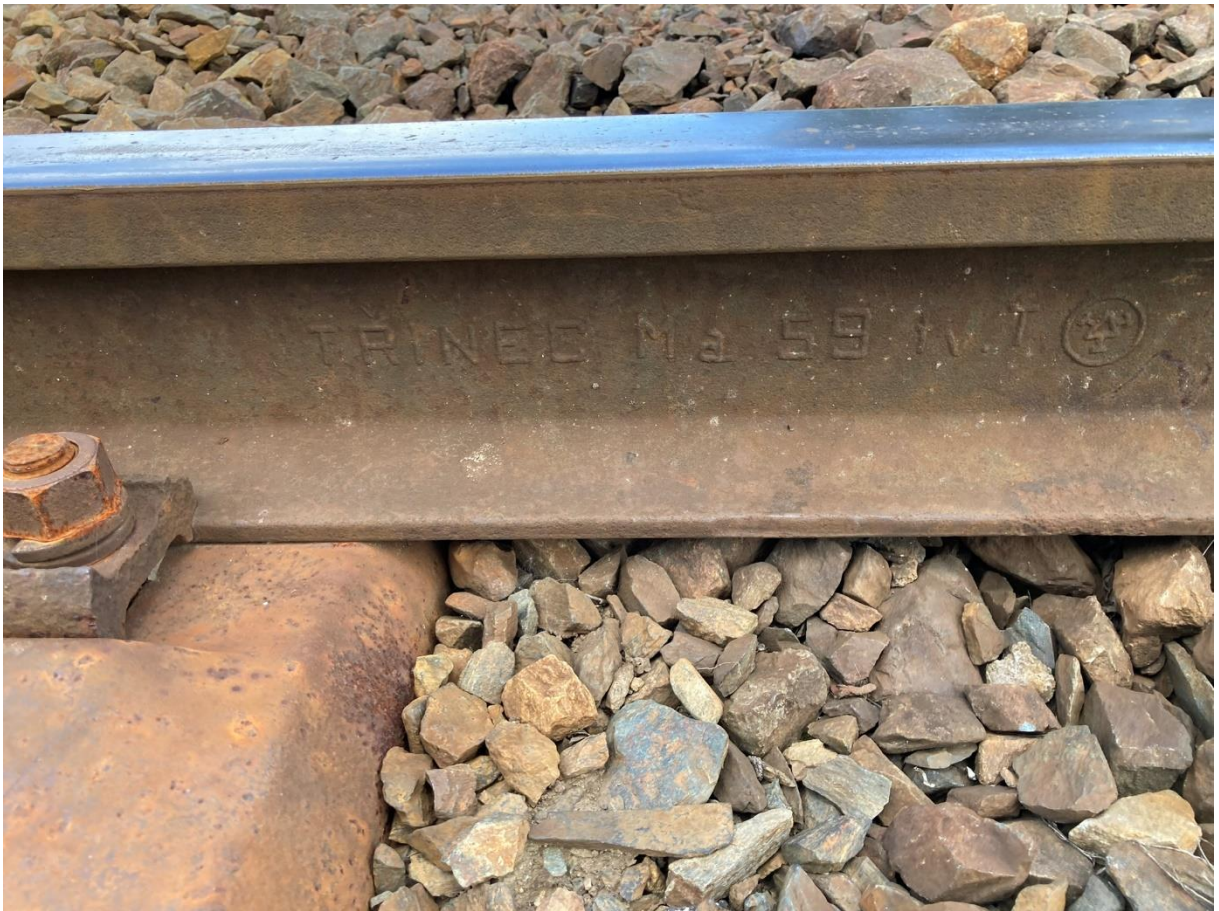
Obrázek 7: Kolejnice tvaru T z roku 1959 v dopravě D3 Staré Sedliště; autor

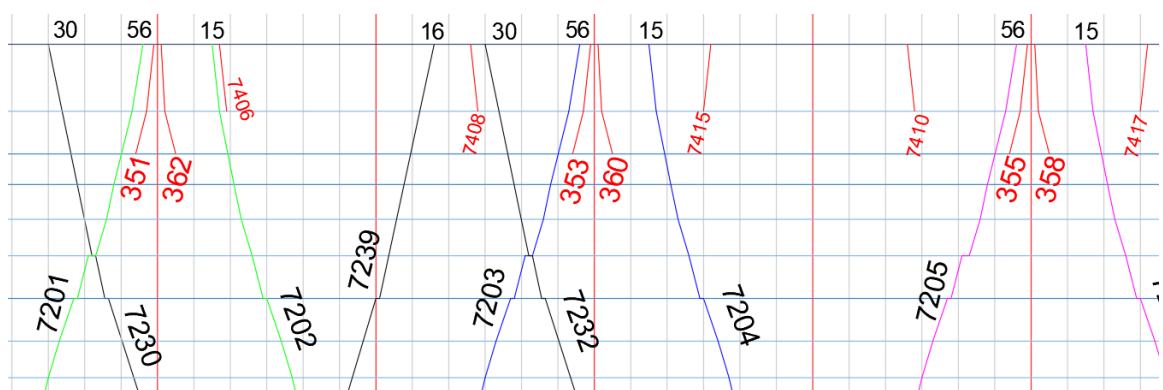
Obrázek 11: Kolize vlaků Os 7408 a Os 7232; autor na základě [14] a vlastního návrhu

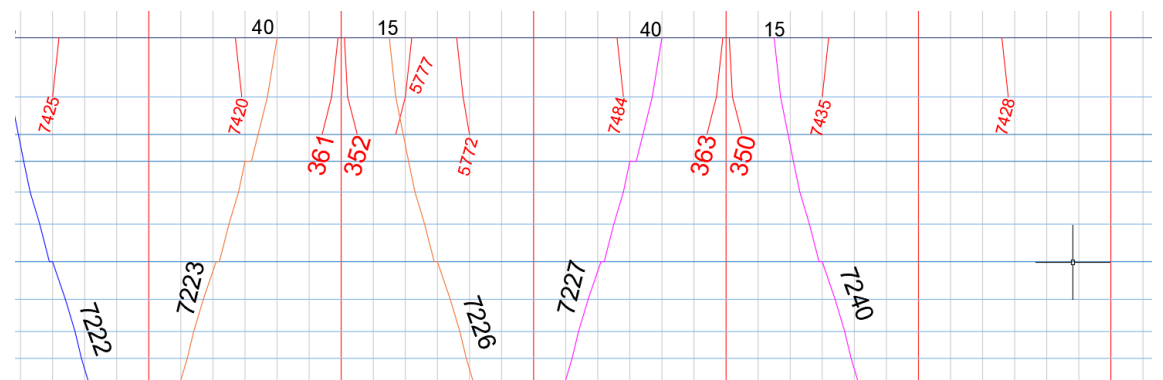
Obrázek 12: Kolize vlaků Os 7226 a Os 5777; autor na základě [14] a vlastního návrhu

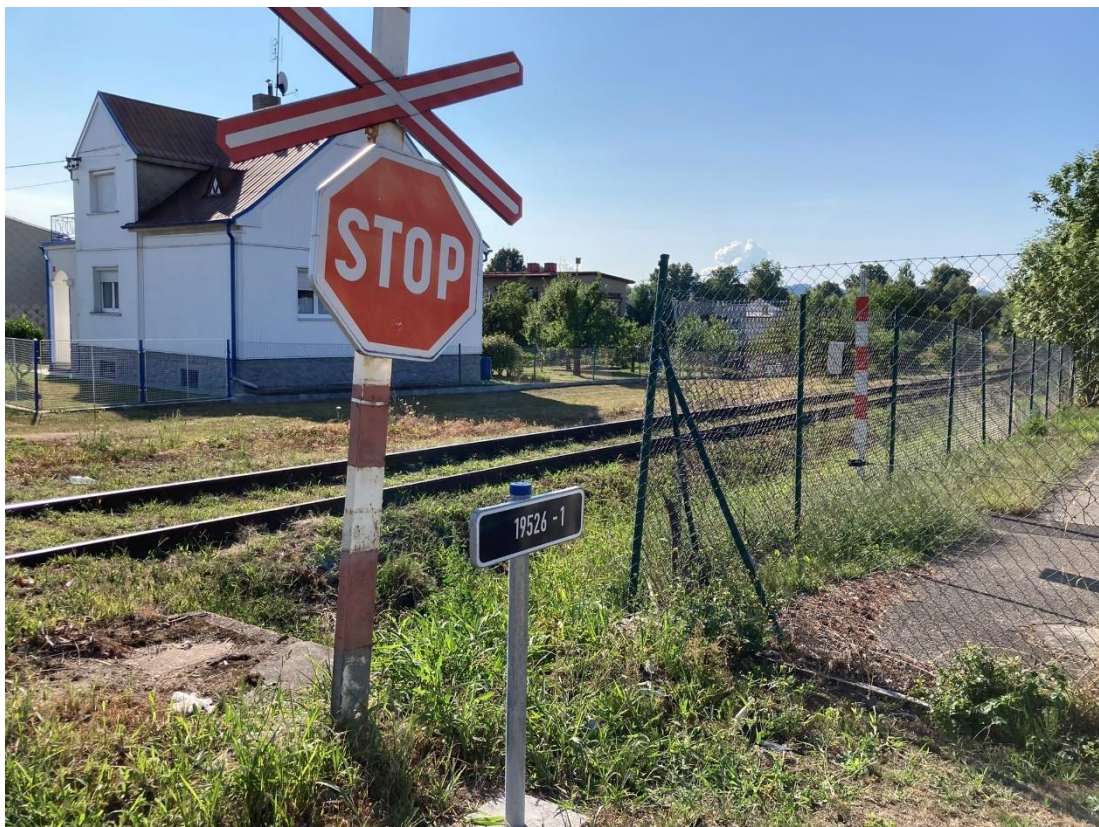
Obrázek 17: Omezený rozhled na přejezdu P692 v Trhanově; autor

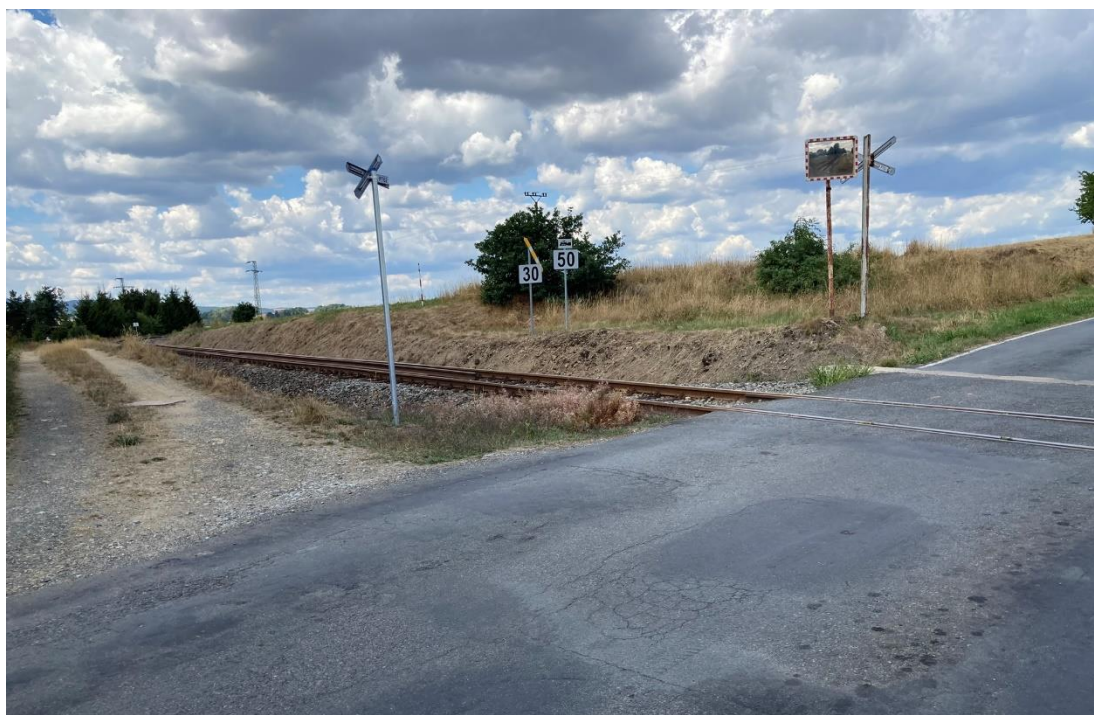
Obrázek 18: Omezený rozhled na přejezdu P762 ve Starém Sedlišti; autor

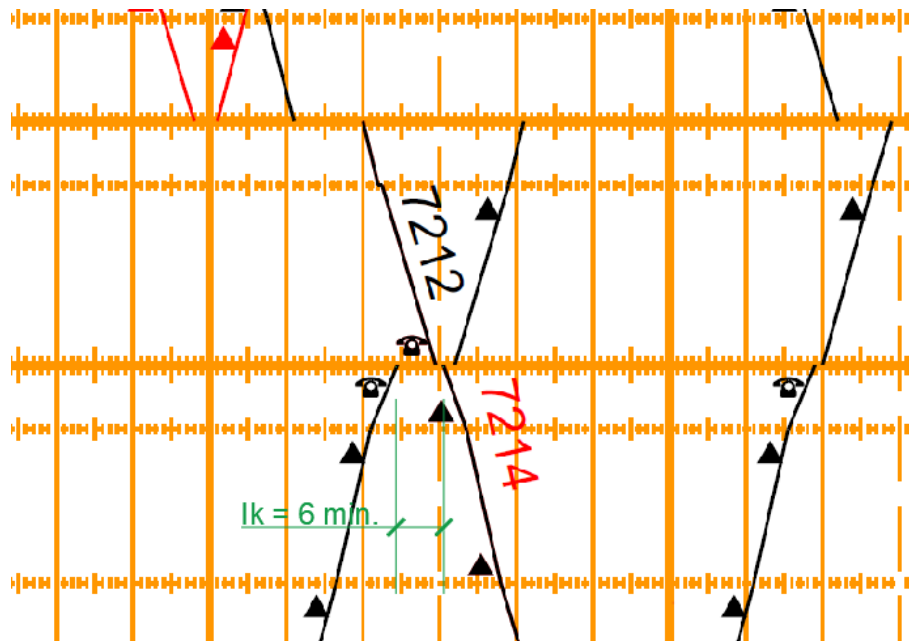
Obrázek 20: Uvažovaný interval křižování; převzato z [17] a upraveno

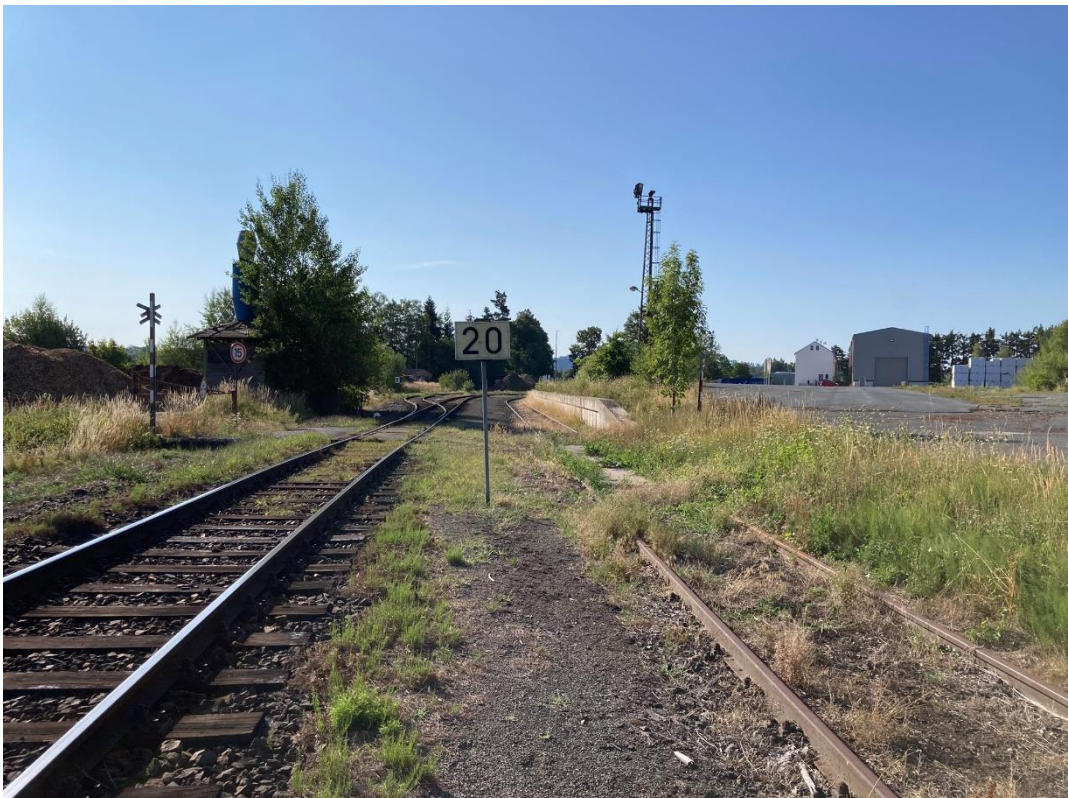
Obrázek 32: Rychlostník N platný pro vjezd do zastávky s nákladíštěm Trhanov; autor

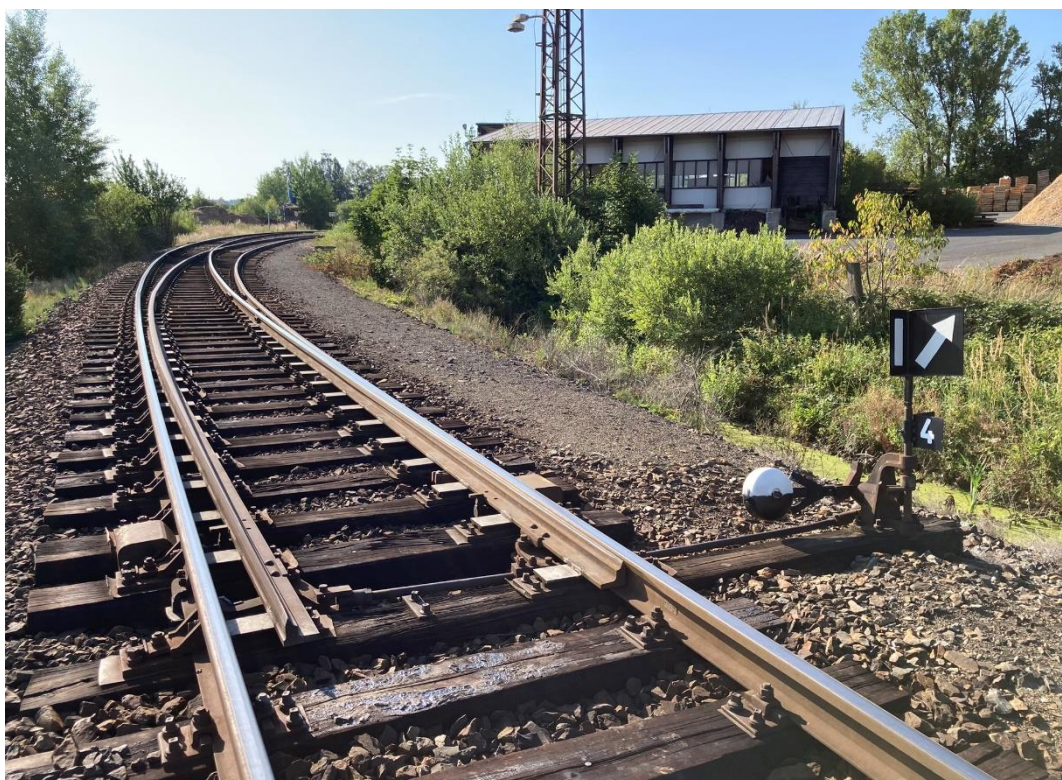
Obrázek 33: Připojení vlečky společnosti Pfeifer Holz Trhanov s.r.o. na trať č. 184, pohled směrem od Klenčí; autor

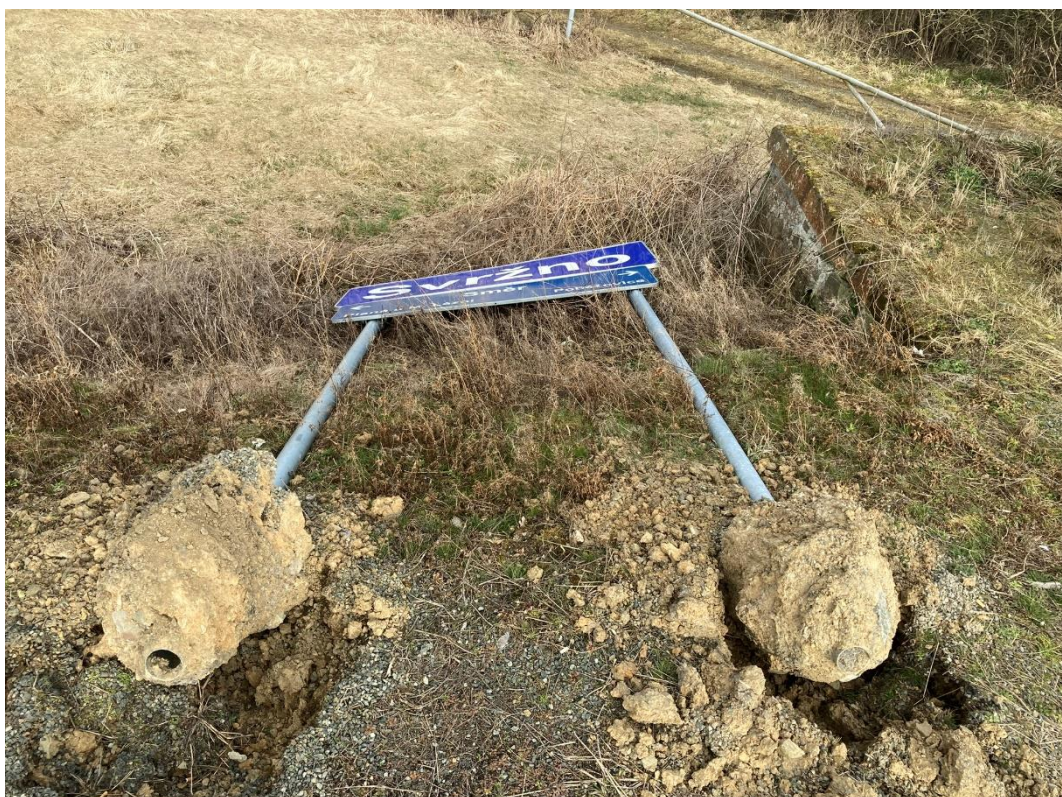
Obrázek 40: Nevyhovující technický stav zastávky Svržno; autor

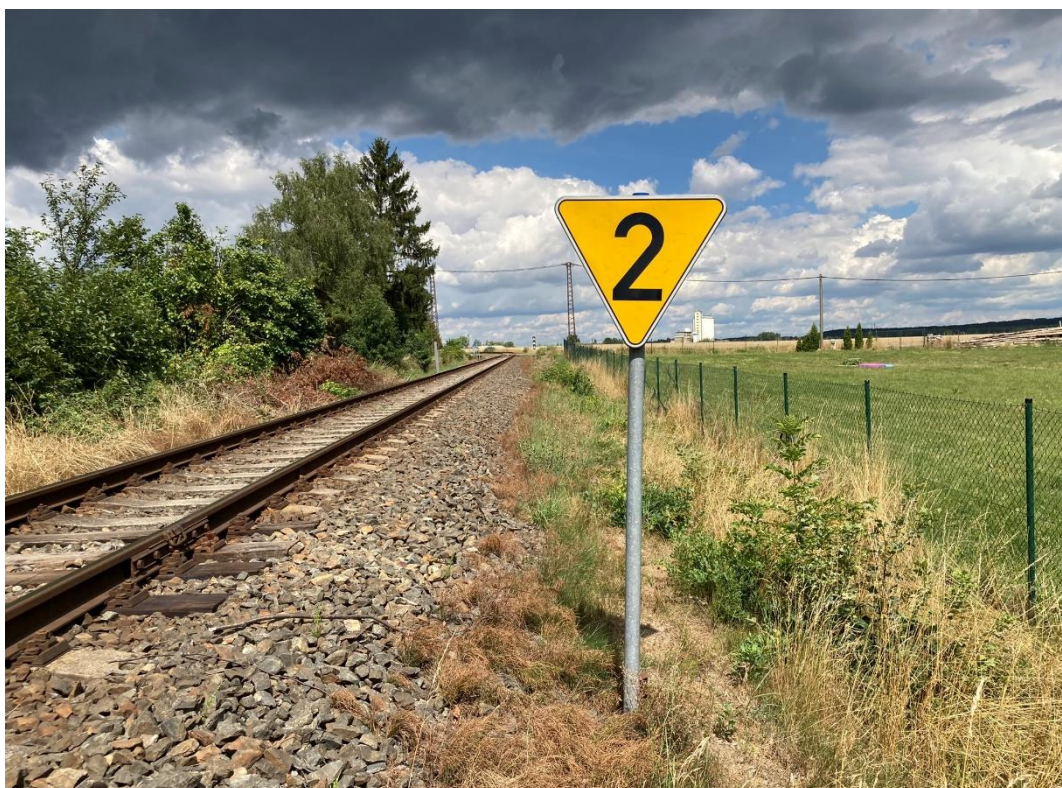
Obrázek 44: Předvěstník před přejezdem P754 v Boru; autor

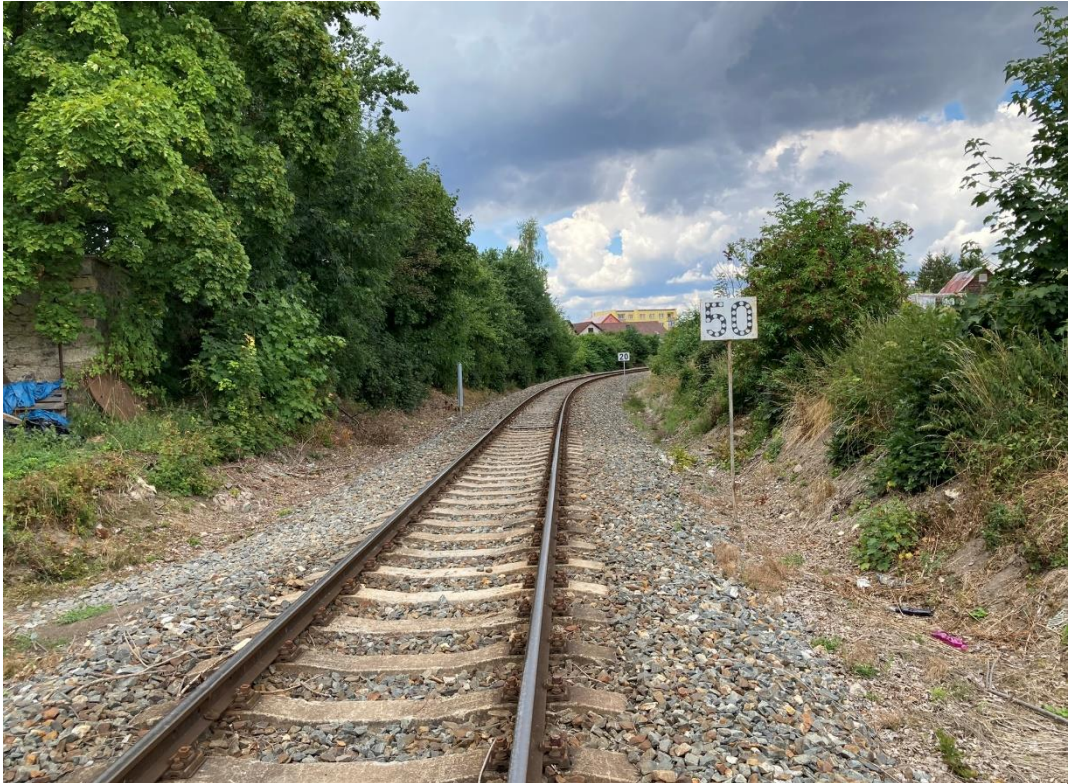
Obrázek 45: Rychlostníky N před přejezdem P754 v Boru; autor

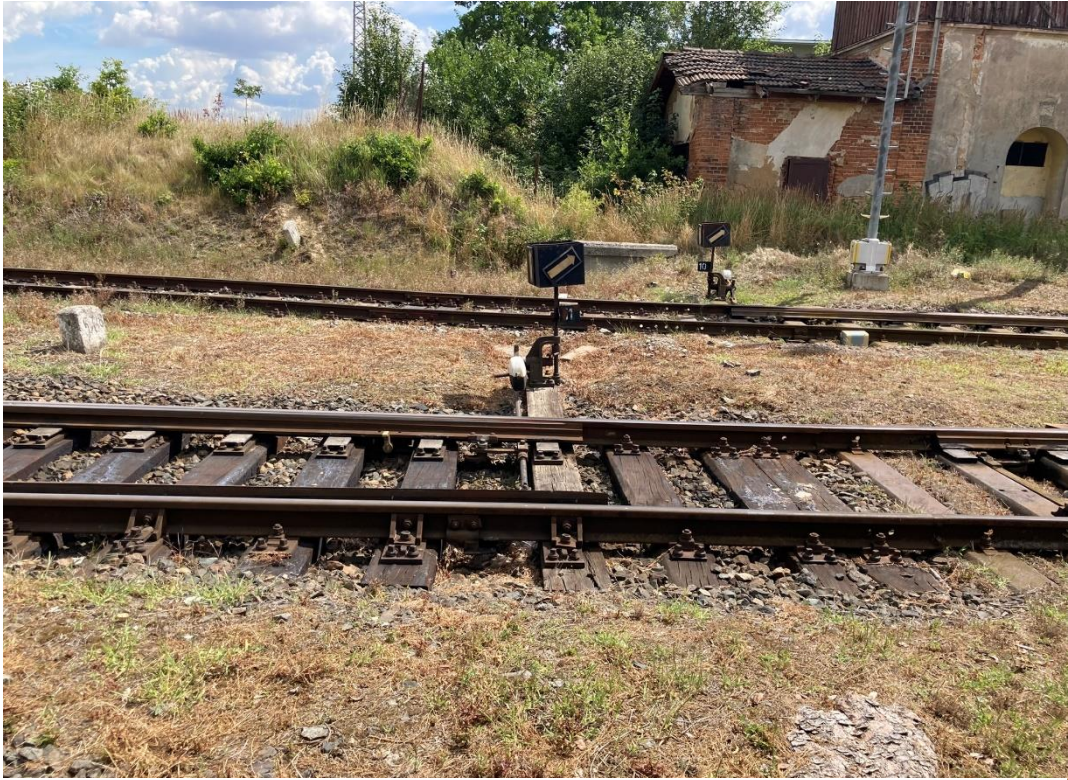
Obrázek 49: Nefunkční výhybka č. 9 na tachovském zhlaví žst. Bor; autor

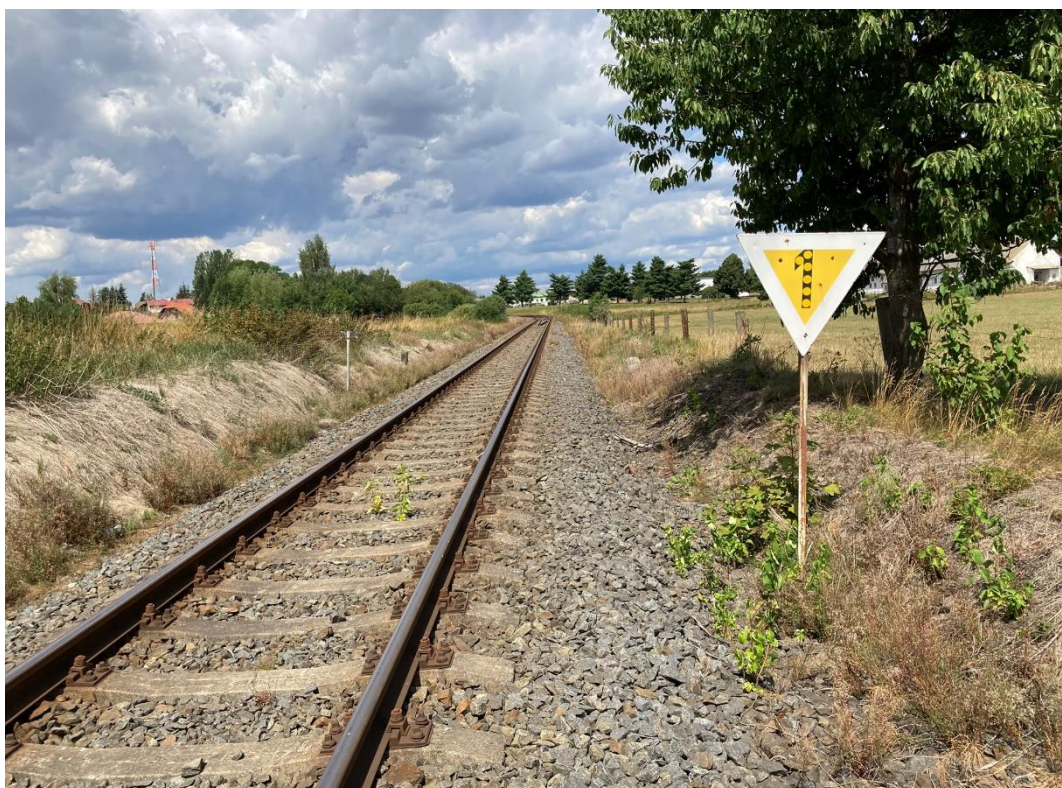
Obrázek 52: Předvěstník před přejezdem P762 ve Starém Sedlišti; autor

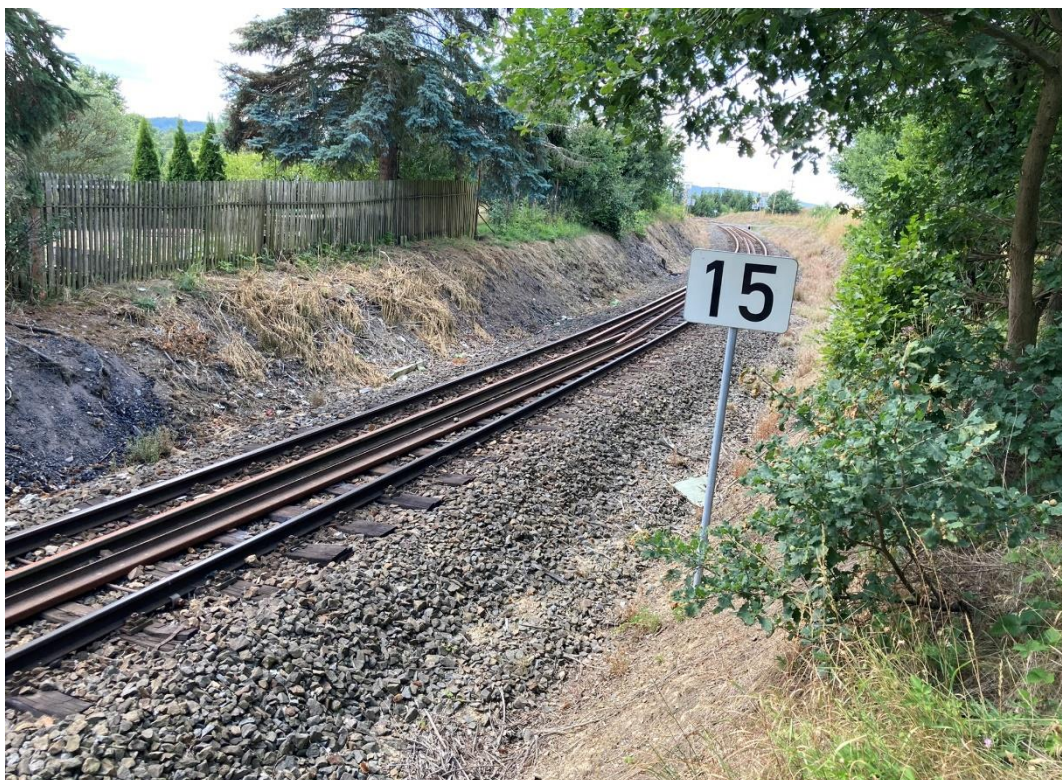
Obrázek 53: Rychlostník N platný před přejezdem P762 ve Starém Sedlišti směrem do Tachova; autor

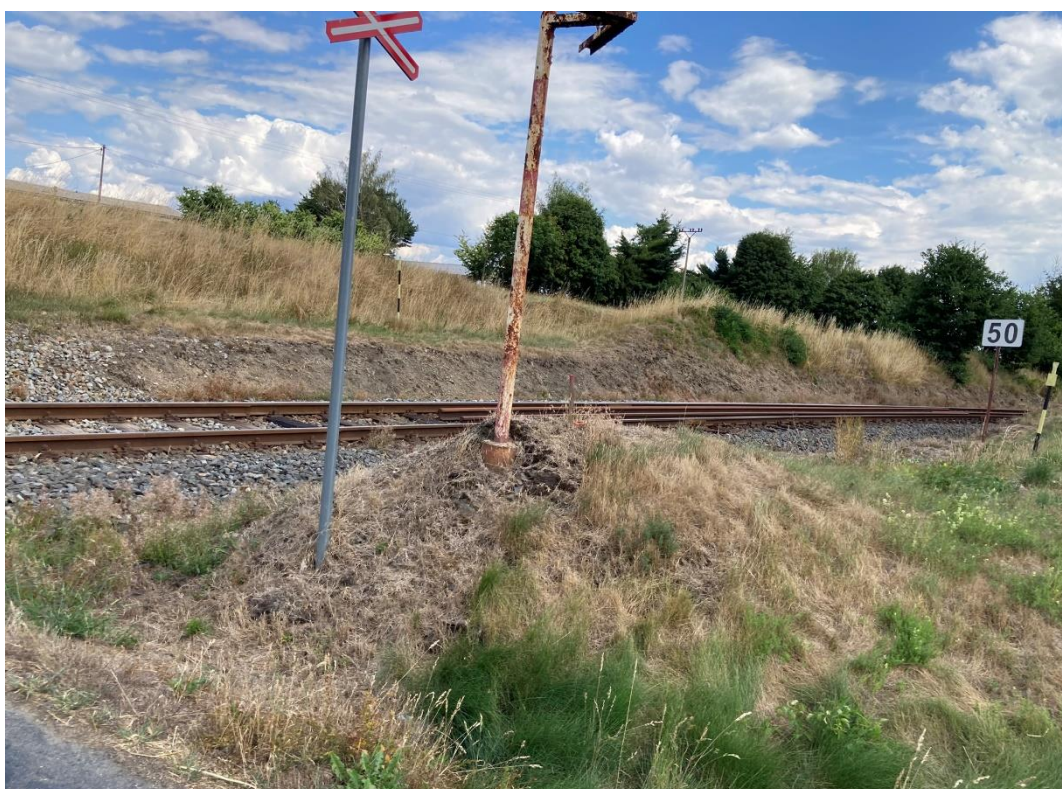
Obrázek 54: Nedostatečné rozhledové poměry na přejezdu P762 ve Starém Sedlišti; autor

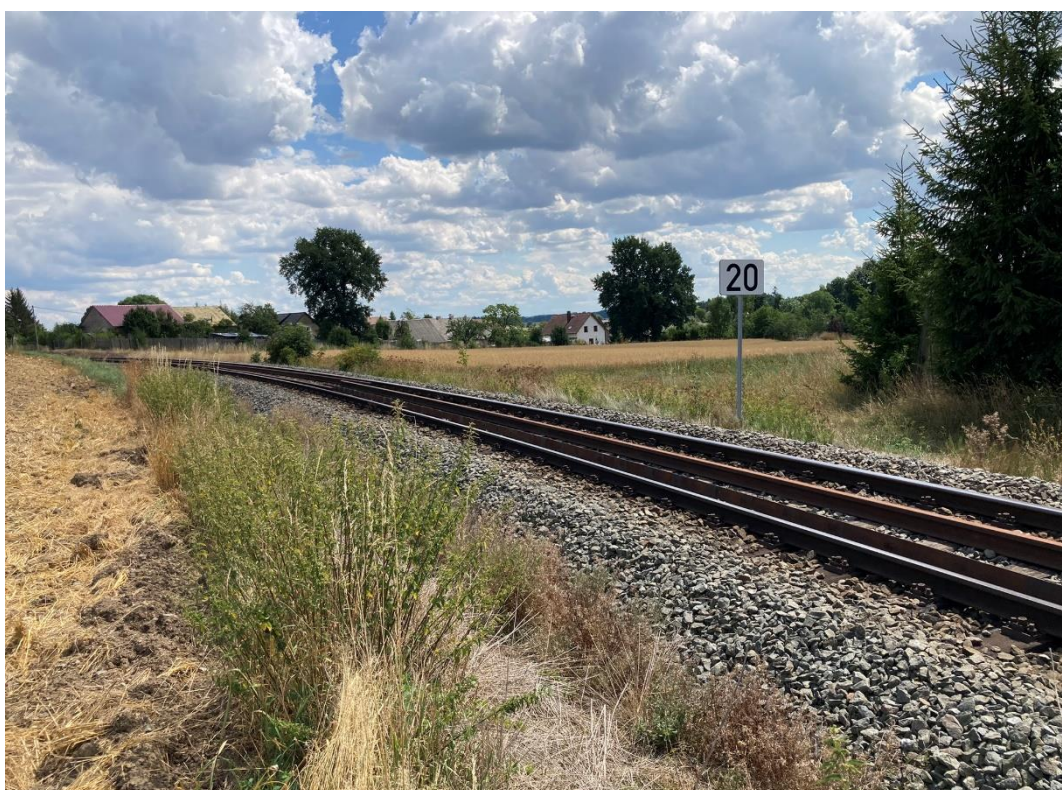
*Obrázek 56: Rychlostník N platný před přejezdem P762 ve Starém Sedlišti ve směru do Boru; autor*

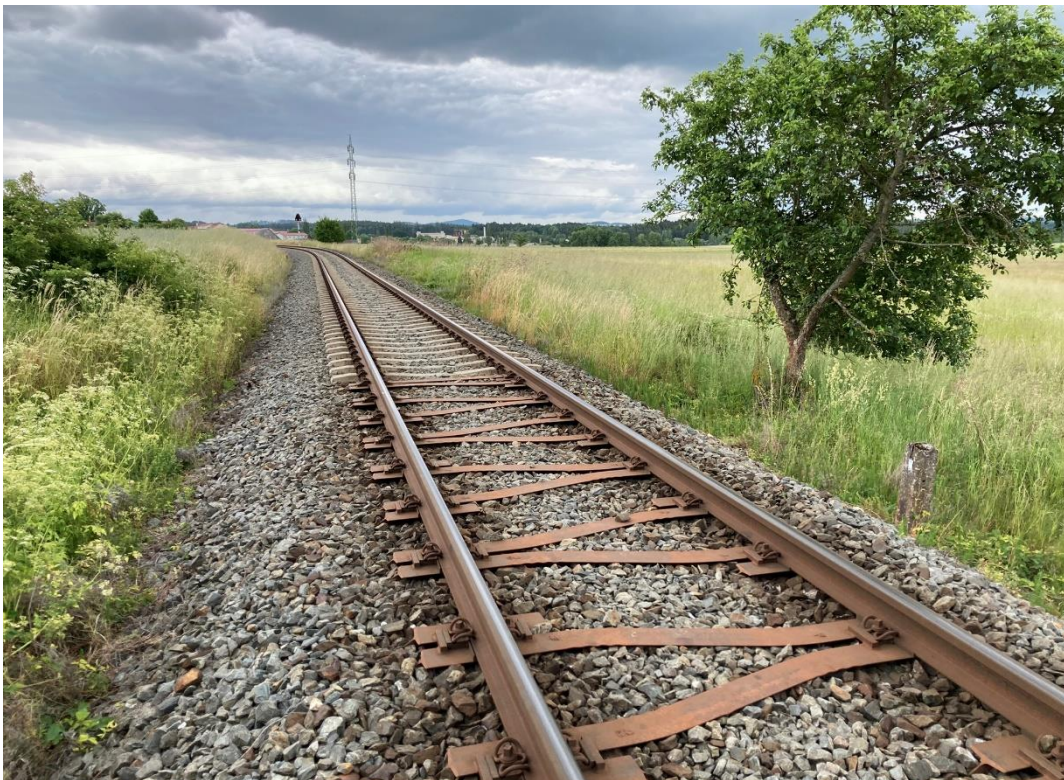
Obrázek 60: Ocelové pražce typu Y v úseku Tachov-Biletín – Lom u Tachova; autor

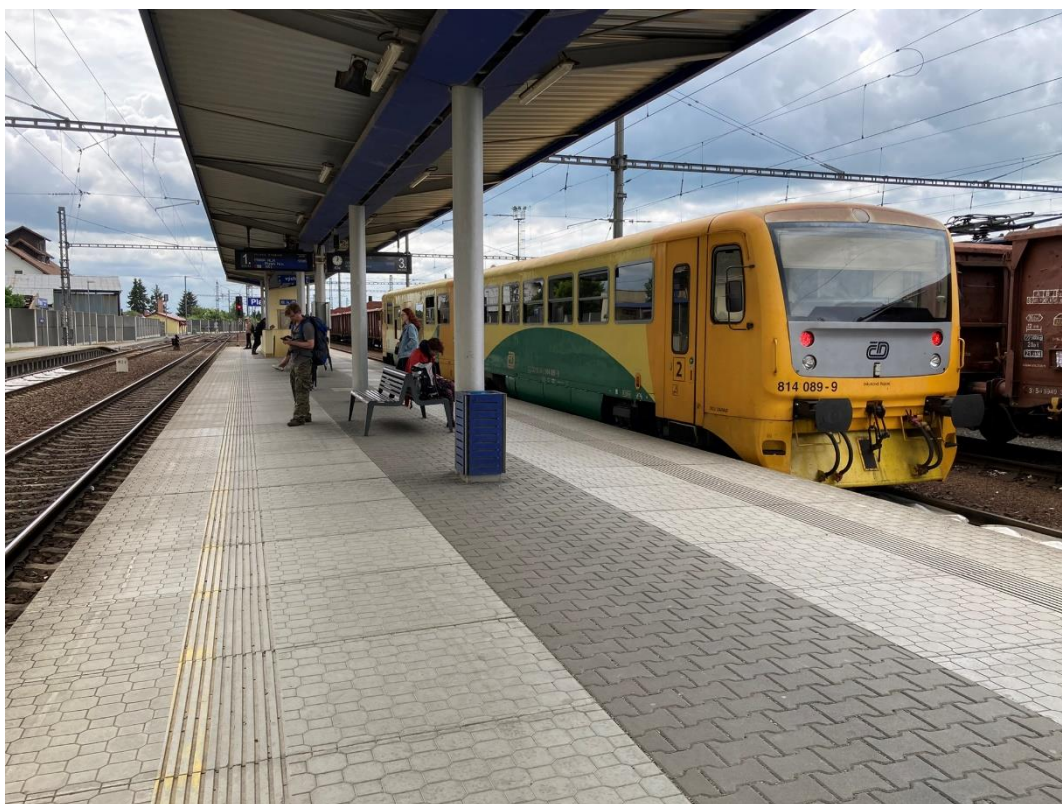
Obrázek 62: Ostrovní nástupiště v žst. Planá u Mariánských Lázní; autor
