**ČESKÉ VYSOKÉ UČENÍ TECHNICKÉ V PRAZE
FAKULTA DOPRAVNÍ**

**STUDIE ŘEŠENÍ KŘIŽOVATKY
DUBSKÁ X ROKYCANOVA V TEPLICÍCH**

Bakalářská práce

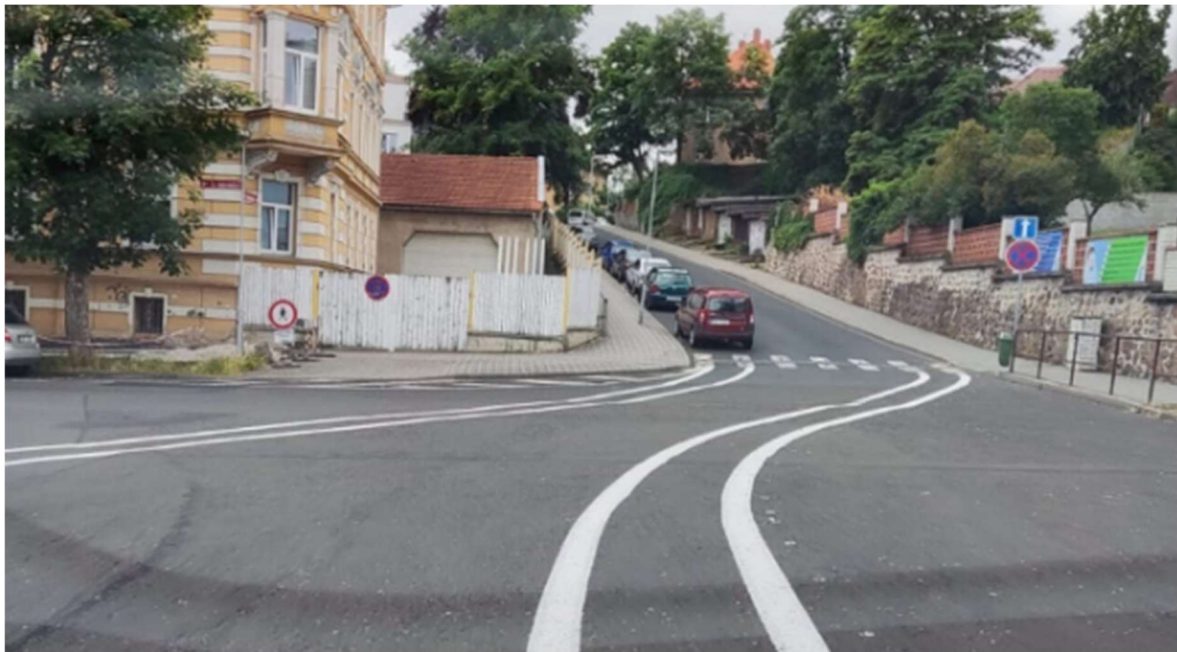
Obrázek 6 – Nové VDZ pro cyklostezku poblíž stadionu Na Stínadlech (zdroj Obrázku: idnes.cz)

Cyklistická doprava má svůj význam hlavně díky okolí města a blízkosti Krušných Hor. Přímo na území města se nachází několik cyklostezek, které byly vybudovány v posledních letech. Součástí budování cyklostezek byl však i projekt propojující části Šanov a Řetenice, u kterého na některých místech nové VDZ působí zmatečně až nebezpečně, jak je patrné na Obrázku 6. [11]

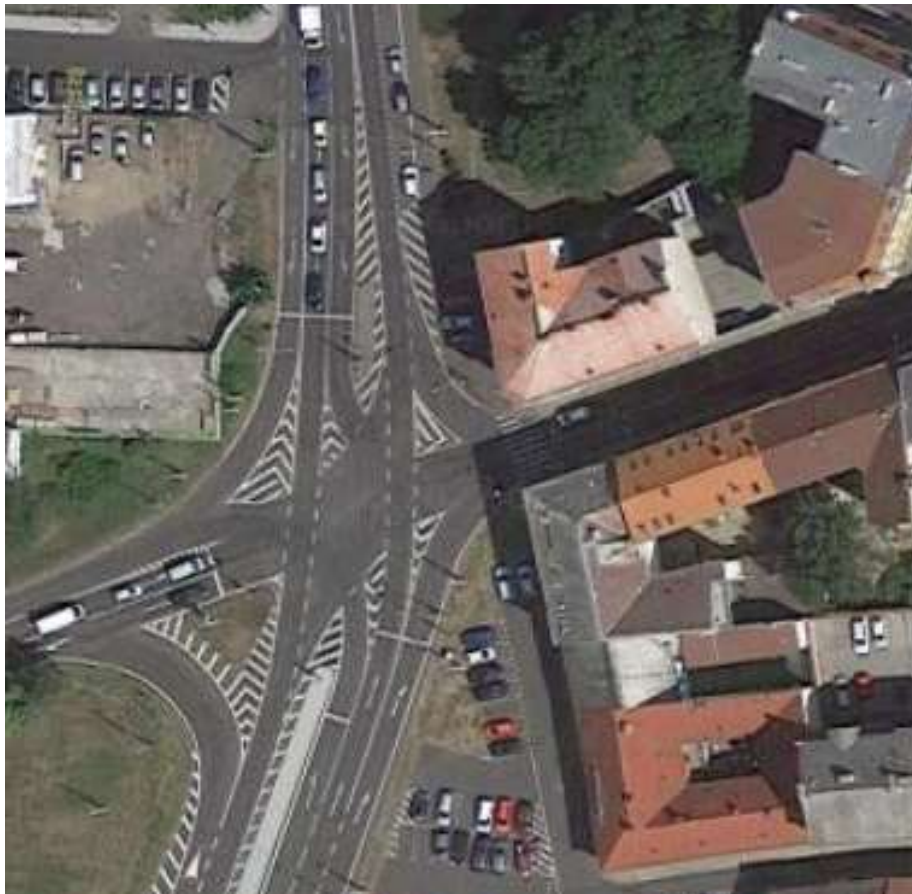
Obrázek 9 – Satelitní snímek oblasti řešené křižovatky
(zdroj snímku: <https://www.google.com/maps>)

Jak již bylo zmíněno v předchozích kapitolách, řešená křižovatka se nachází v centru města, v oblasti, která je charakteristická vysokými intenzitami provozu. V kombinaci se zhoršenou přehledností křižovatky, které je způsobena její velikostí zde často dochází k nehodám. Většinou se jedná o nehody s hmotnou škodou, problémem jsou ale i občasné střety s chodci.

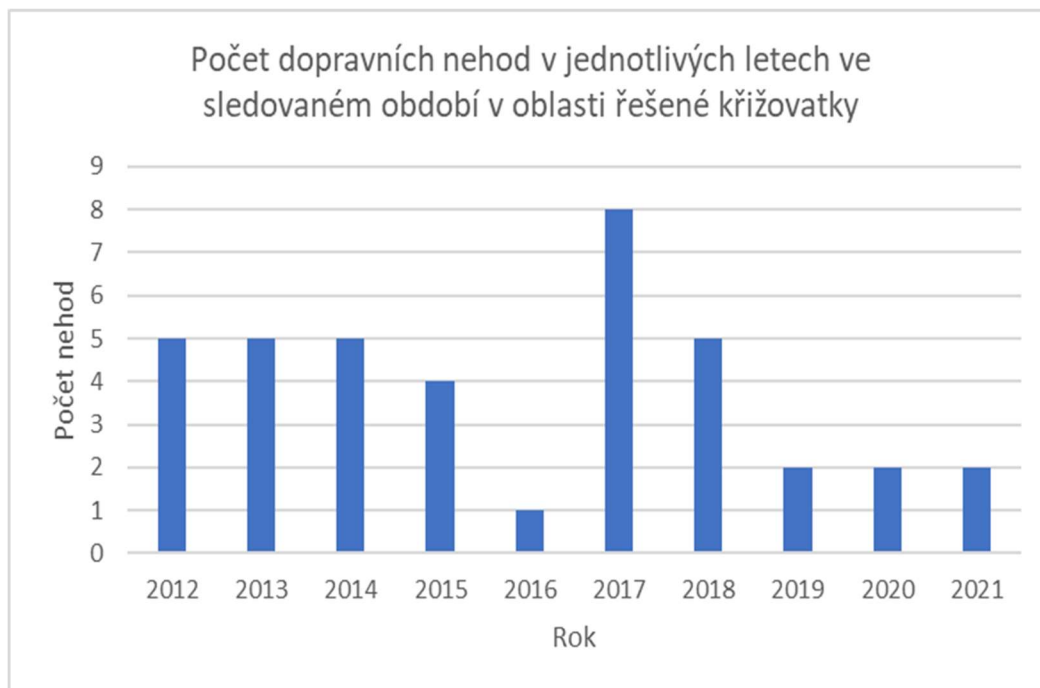
Graf 1 – Počet dopravních nehod v jednotlivých letech

Z grafu 1 vyplývá, že nejvíce nehod se událo v roce 2017 (8 nehod), naopak nejméně (1 nehoda) se událo o rok dříve, v roce 2016. Takový vysoký nárůst má pravděpodobně na svědomí velké množství uzavírek na území města v roce 2017, kdy však tato oblast uzavírkami postižena nebyla, tudíž zde byla zvýšená intenzita provozu s ještě vyšším, již předtím problémovým podílem tranzitní dopravy.

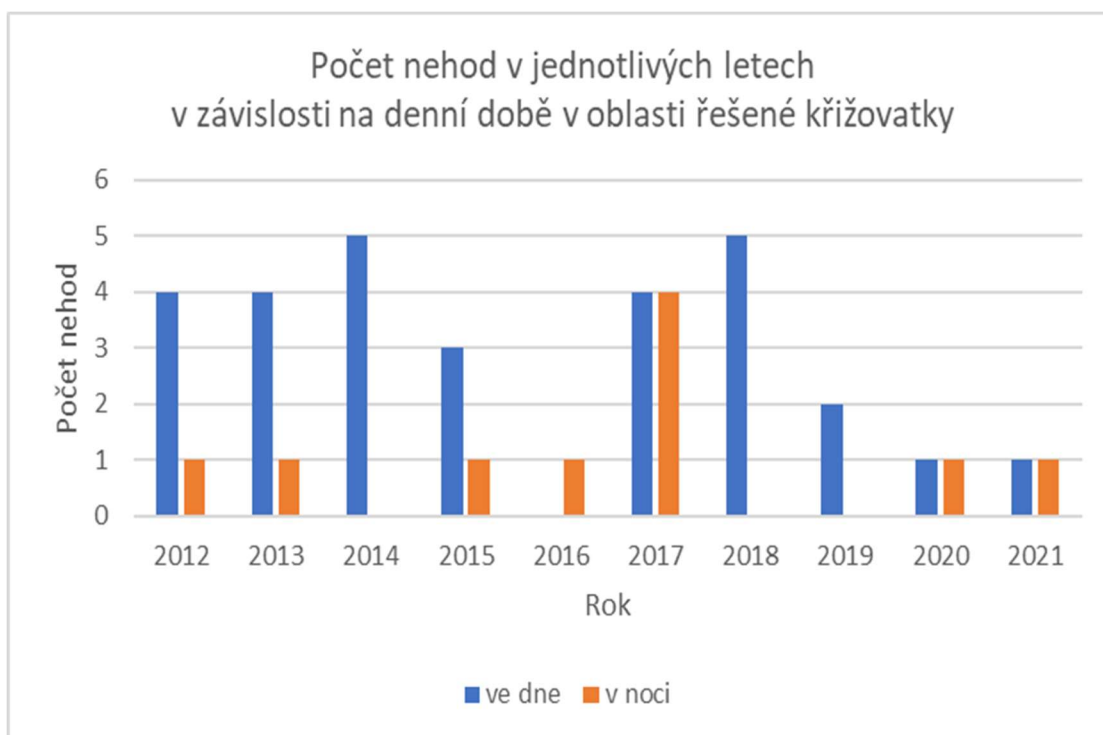
Graf 4 - Počet nehod v jednotlivých letech v závislosti na denní době

Graf výše (Graf 4) znázorňuje počet nehod v závislosti na denní době v jednotlivých letech v oblasti řešené křižovatky. Nejvíce nehod v noci se událo v roce 2017 (4 nehody) nejvíce nehod ve dne (5 nehod) poté v letech 2014 a 2018. Celkem se stalo 29 nehod ve dne a 10 v noci.

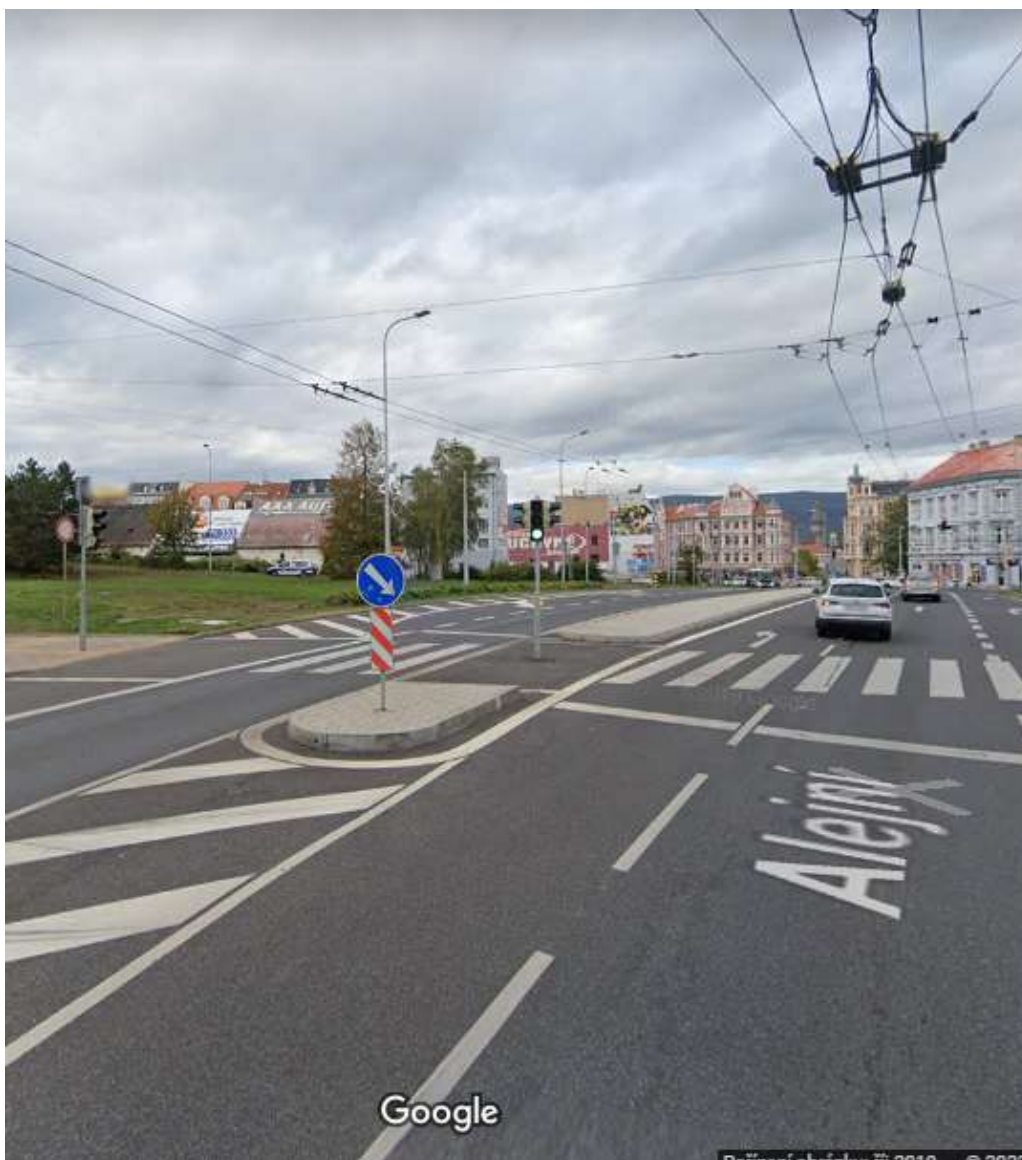
Obrázek 11 – Rizikové místo č.1: Přechod pro chodce v ulici Alejní
(zdroj snímku:<https://www.google.com/maps>)

Prvním vybraným rizikovým místem, které znázorňuje Obrázek 11, je přechod pro chodce v ulici Alejní v těsné blízkosti řešené křižovatky. Jedná se o poměrně vytížené místo jak z hlediska pohybu pěších, tak pohybu vozidel. Na první pohled nepůsobí příliš nebezpečně, i díky přítomnosti SSZ a ostrůvku, nicméně rizikem, jak je uvedeno výše, je doba, kdy je SSZ v nečinnosti a situace při zhoršené viditelnosti. [16]

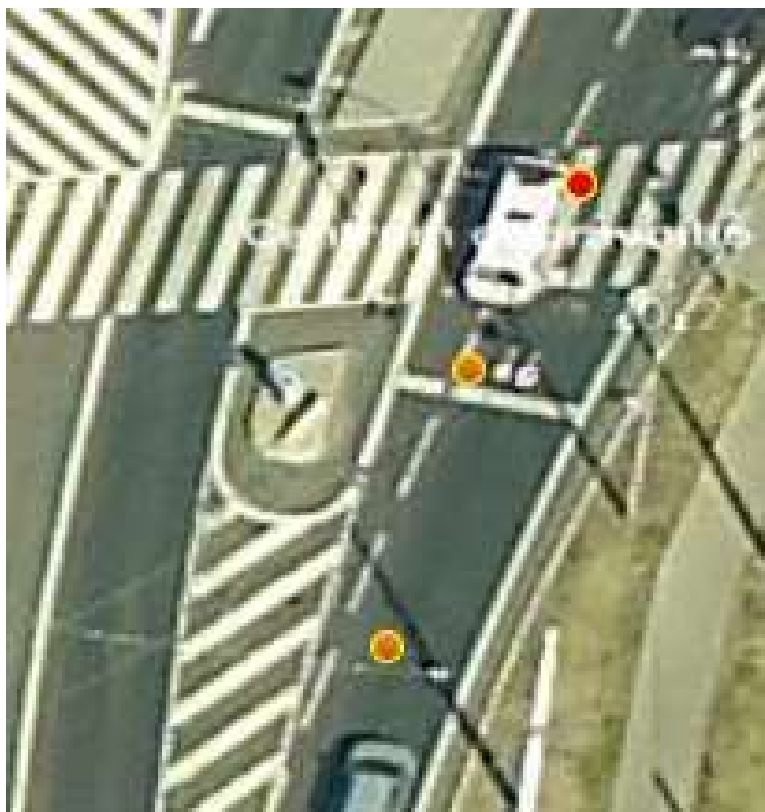
Obrázek 12 – Lokalizace nehod na rizikovém místě č.1 (zdroj snímku: <https://nehody.cdv.cz>)

Jak ukazuje Obrázek 12 a Tabulka 1, ve sledovaném období 2012-2021 došlo na tomto místě a v jeho bezprostředním okolí ke 3 srážkám vozidla s chodcem. Následky byly ve dvou případech lehké zranění a v jednom případě se jednalo o zranění těžké.

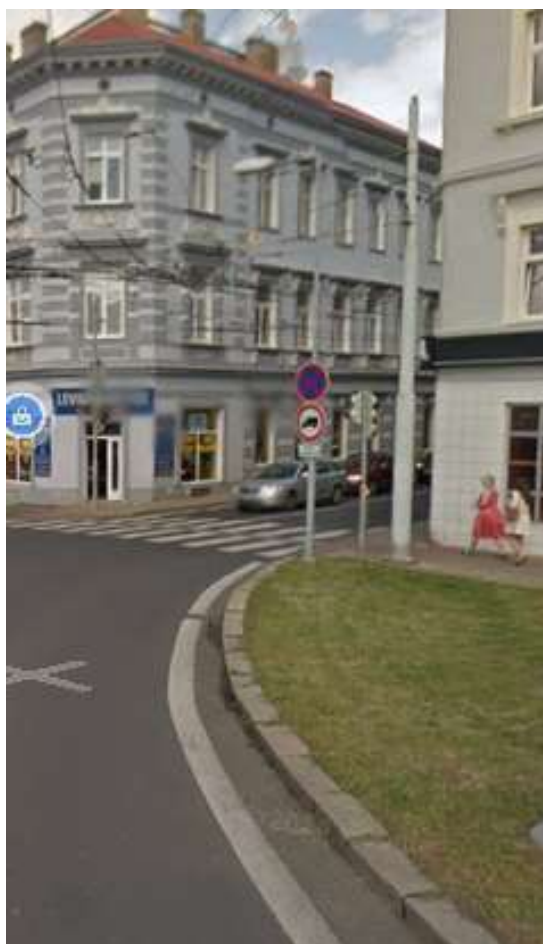
Obrázek 13 – Rizikové místo č.2: Přechod pro chodce v ulici Rokycanova
(zdroj snímku: <https://www.google.com/maps>)

Druhým rizikovým místem je rovněž přechod pro chodce, tentokrát v ulici Rokycanova, který je znázorněn pomocí Obrázku 13. Ve sledovaném období zde nedošlo k žádné srážce s chodcem, nicméně, může to představovat riziko do budoucna, a to hlavně za pomoci horších rozhledových poměrů pro vozidla odbočující z ulice Dubská vpravo nebo z opačného směru vlevo na ulici Rokycanova nebo při zhoršené viditelnosti. [18]

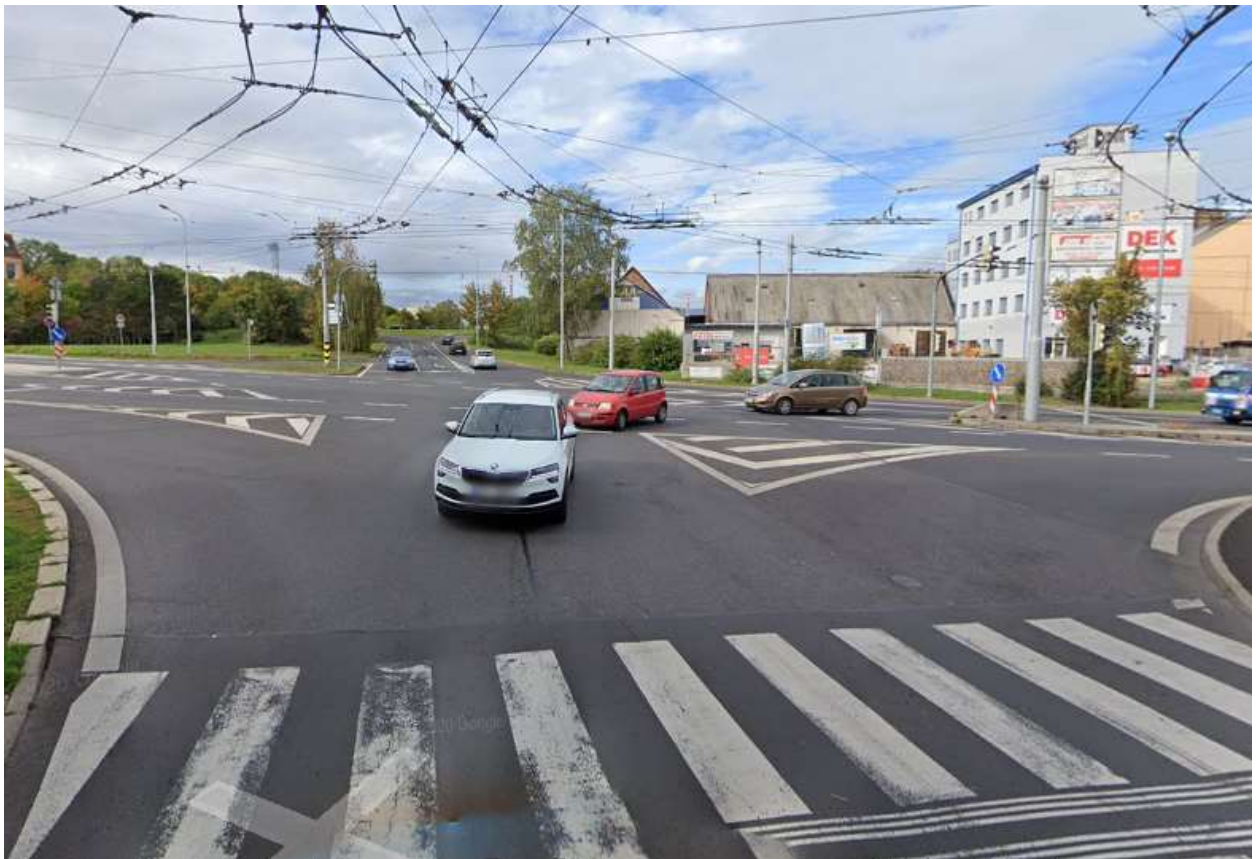
Obrázek 14 – Rizikové místo č.3: Střed řešené křižovatky z pohledu z ulice Rokycanova
(zdroj snímku: <https://www.google.com/maps>)

Obrázek 14 znázorňuje pohled na křižovatku z ulice Rokycanova. [19]

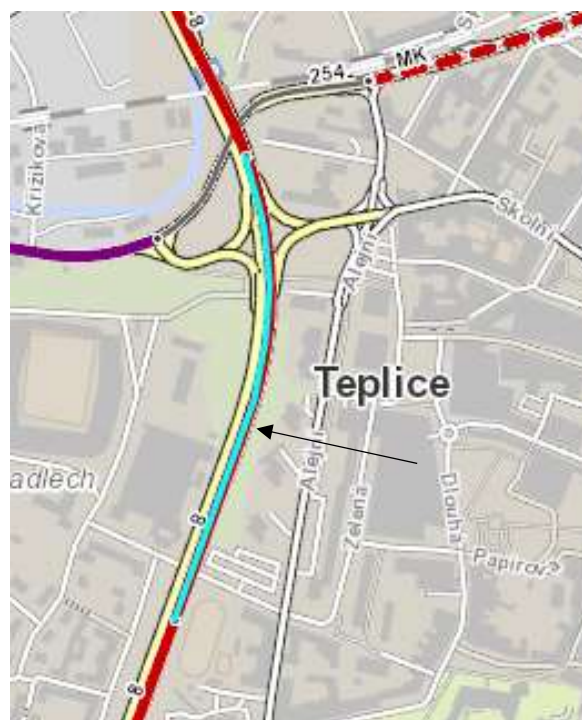
Obrázek 16 – Vyhodnocovaný úsek silnice I/8 (zdroj Obrázku: <http://scitani2016.rsd.cz/>)

Vzhledem k povaze této místní komunikace třídy A (Rychlostní místní komunikace) není překvapením, že RPDl pro všechny dny dosahuje hodnoty **18 217 vozidel za den** pro CSD 2016, pro CSD 2020 je to poté **21 013 vozidel za den**, což představuje vyšší intenzitu o téměř 3000 vozidel za den.

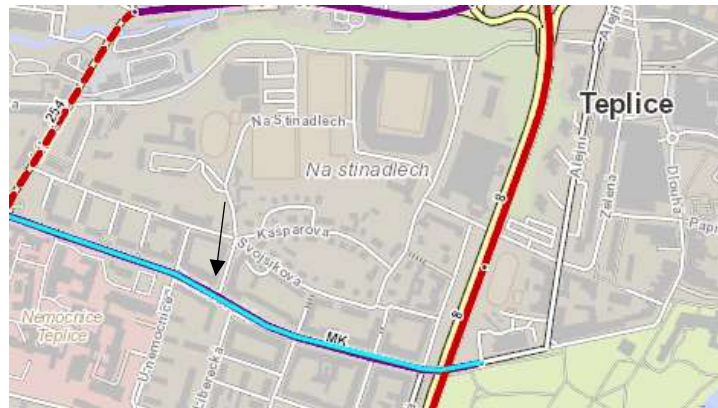
Obrázek 17 – Vyhodnocovaný úsek ulice Duchcovská
(zdroj Obrázku: <http://scitani2016.rsd.cz/>)

Jedná se o poměrně dosti využívaný úsek spojující část Řetenice s centrem města. Vzhledem ke své významnosti zde opět RPDÍ pro všechny dny dosahuje opět vysoké hodnoty, konkrétně se jedná o **7427 vozidel za den** pro CSD 2016, pro CSD 2020 je to poté **7703 vozidel za den**, zde se intenzita na rozdíl od předchozího úseku příliš nezvýšila. Je to místní komunikaci třídy B (Sběrná místní komunikace), která je významným zdrojem intenzit dopravy pro řešenou křižovatku.

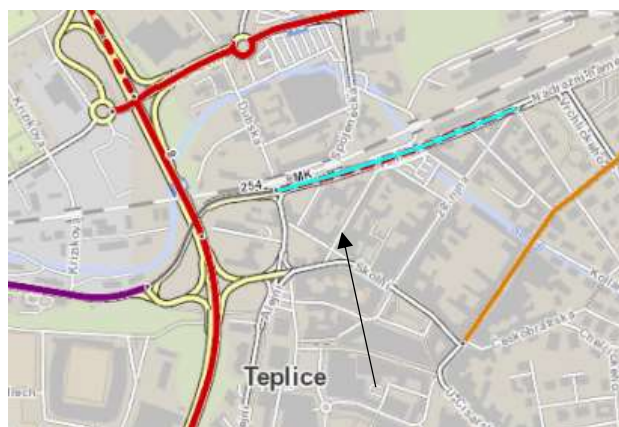
Obrázek 18 – Vyhodnocovaný úsek ulice Hrázní
(zdroj Obrázku: <http://scitani2016.rsd.cz/>)

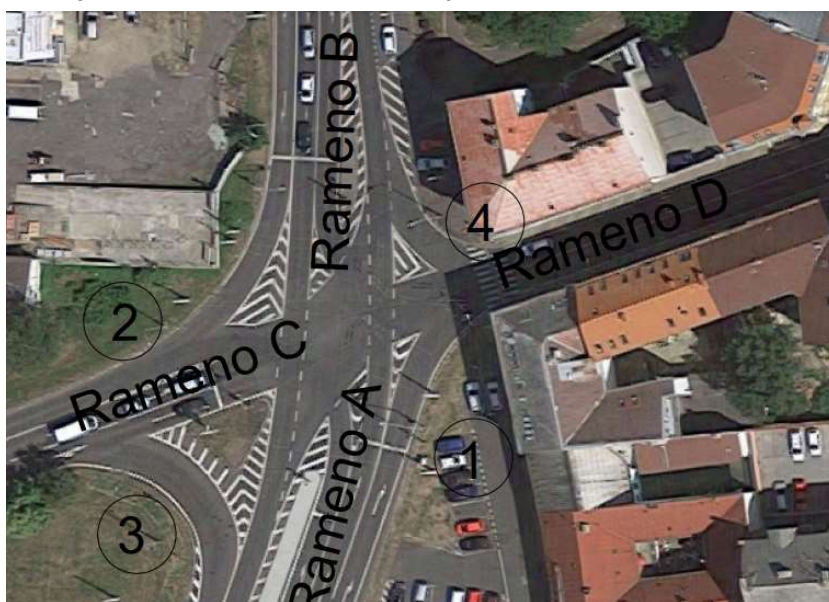
Obrázek 20 – Poloha ramen křižovatky, čísla označují jednotlivá stanoviště
(zdroj snímku: <https://www.google.com/maps>, úpravy vlastní tvorba)

Dne 9.3.2022 byl pomocí ručního sčítání proveden směrový průzkum na řešené křižovatce. Pro sčítání byl vybrán pracovní den (středa), sčítání probíhalo odděleně dopoledne a odpoledne. Dopolední sčítání probíhalo v čase 7:00-11:00 a odpolední sčítání probíhalo v čase 15:00-19:00. V tento den bylo po celou dobu jasno, viditelnost byla vyhovující a vozovka suchá. Sčítání probíhalo na 4 stanovištích, kde každé stanoviště mělo svého sčítače, který zaznamenával do připraveného formuláře směr jízdy vozidel, do kterého vozidla směřovala od přiděleného směru (ramene) křižovatky. Každý sčítač byl proškolen, aby získaná data byla použitelná. Dále každý obdržel dostatečné množství sčítacích formulářů, které kromě informace o směru jízdy z daného ramene křižovatky sloužili také pro záznam konfliktních situací. Na každém formuláři se též nacházela legenda a plán křižovatky pro případ potřeby. V rámci sčítání byly dále rozlišovány tyto druhy vozidel: Osobní automobily (OA), Autobusy nebo trolejbusy (BUS), Nákladní vozidla (N), Motocykly (M) a Jízdní kola (C). Přepsaná data z originálních protokolů jsou součástí přílohy 1.1 – Vyhodnocení směrového průzkumu a výpočet veličin intenzity na řešené křižovatce. Vyhodnocené intenzity podle směrů jízdy od jednotlivých výchozích ramen křižovatky z tohoto směrového průzkumu pro každé rameno se nachází v Tabulkách 3,4,5 a 6. Obrázek 20 znázorňuje označení ramen křižovatky. [25]

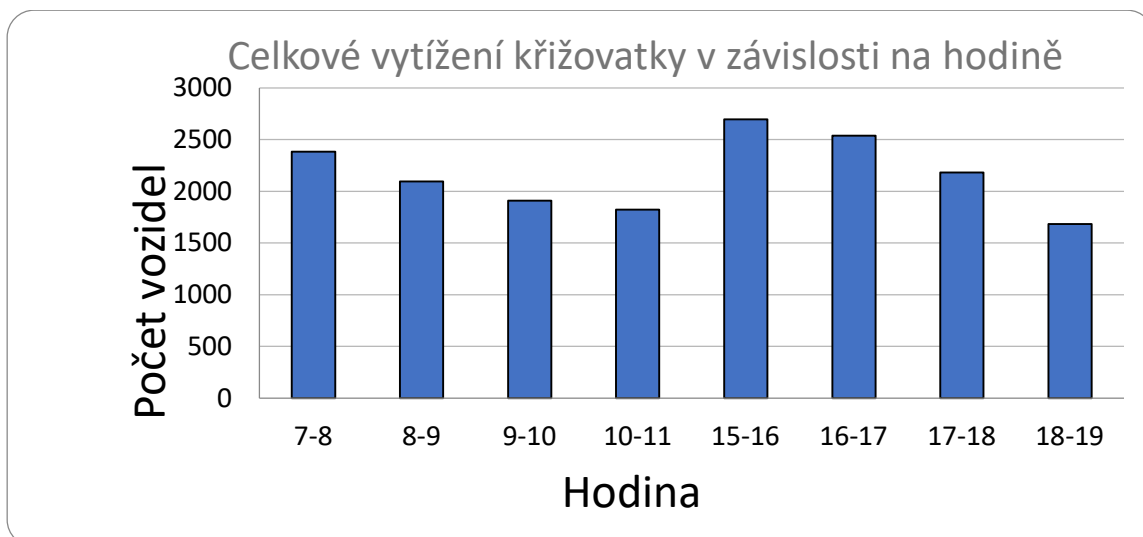
Graf 7 - Celkové vytížení křižovatky v závislosti na hodině.

Z Grafu 7 vyplývá, že nejvytíženějším časem byl v době 15-16, tedy v odpolední špičce. Naopak nejnižších vytížení se dosahovalo na konci dopoledního a odpoledního měření.

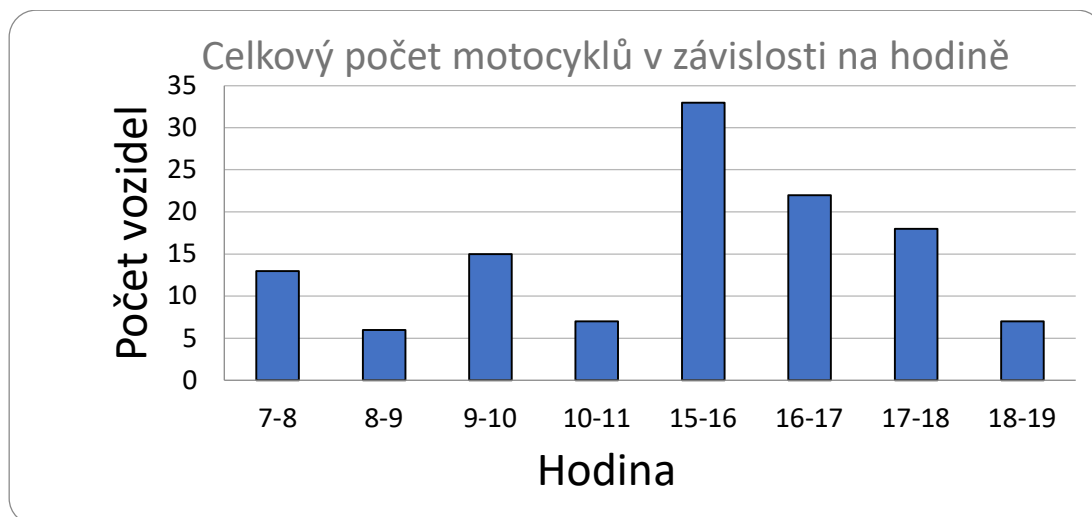
Graf 11 - Celkový počet vozidel M v závislosti na hodině

Dále Graf 11 ukazuje celkový počet vozidel kategorie M v závislosti na čase. Zde se jedná o nejméně zastoupený druh dopravy v průběhu měření, což je ale vzhledem k roční době pochopitelné.

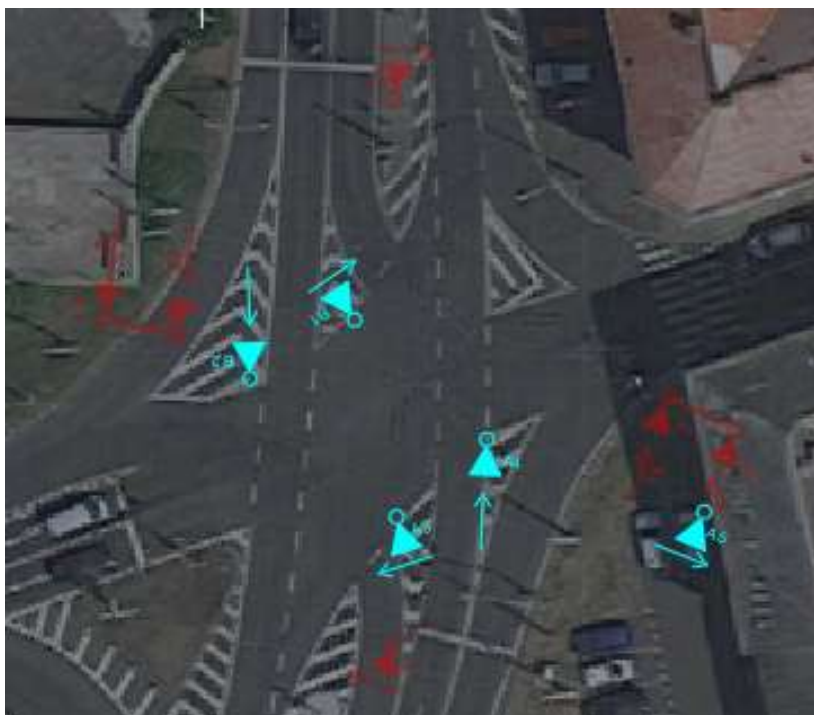
Obrázek 27 – Snímek z výkresu řešení č.1, úpravy SSZ
(zdroj: Příloha 2.2 – Variantní řešení křižovatky č.1 této práce, vlastní tvorba)

Prvním variantním řešením je úprava VDZ, SDZ a SSZ společně s menšími stavebními úpravami. Koncept tohoto návrhu vychází z toho, že křižovatka je rozlehlá, což pravděpodobně stojí za množstvím konfliktních situací. Na křižovatce je prostor posunout SSZ v obou směrech na hlavní PK posunout více do středu, což by zvýšilo přehlednost a zkrátilo čas projetí touto křižovatkou. Tento návrh je ve formě výkresu v příloze 2.2 – Variantní řešení křižovatky č. 1.

Zde se jednalo o posunutí VDZ V5 – „Příčná čára souvislá“ směrem do středu křižovatky pro směr přímo z ramene A do B, z B do A, z B do C, z B do D a z ramene A do ramene C (pro tento směr by bylo umístěné 1xVDZ V9a – „Směrové šipky“ díky vzniklému prostoru) na konec odbočovacího pruhu. U těchto směrů by tedy zároveň došlo ke zrušení stávajícího VDZ V5 – „Příčná čára souvislá“. Další úpravou by prošla většina SSZ, kde by vzhledem k nízkým intenzitám bylo pro směr z ramene B do ramene C nemuselo dojít k náhradě SSZ, které v současné době sdílí se směrem z ramene B do ramene A.

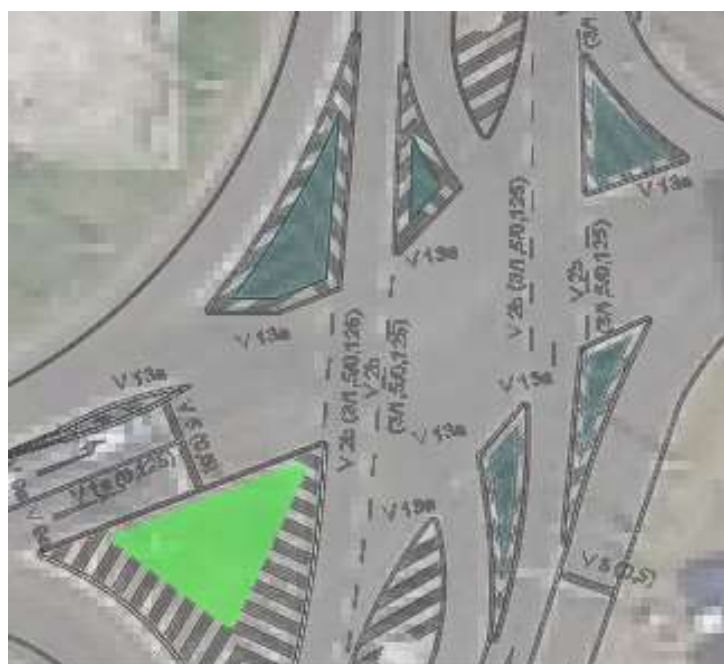
Obrázek 28 – Snímek z výkresu řešení č.1, stavební úpravy dopravních stínů 1/2
(zdroj: Příloha 2.2 – Variantní řešení křižovatky č.1 této práce, vlastní tvorba)
