**Automobily značky Škoda
v československém zdravotnictví**
Škoda 1203 fenomén československého zdravotnictví

**Cars Skoda in history of Czechoslovak
healthcare**

Bakalářská práce

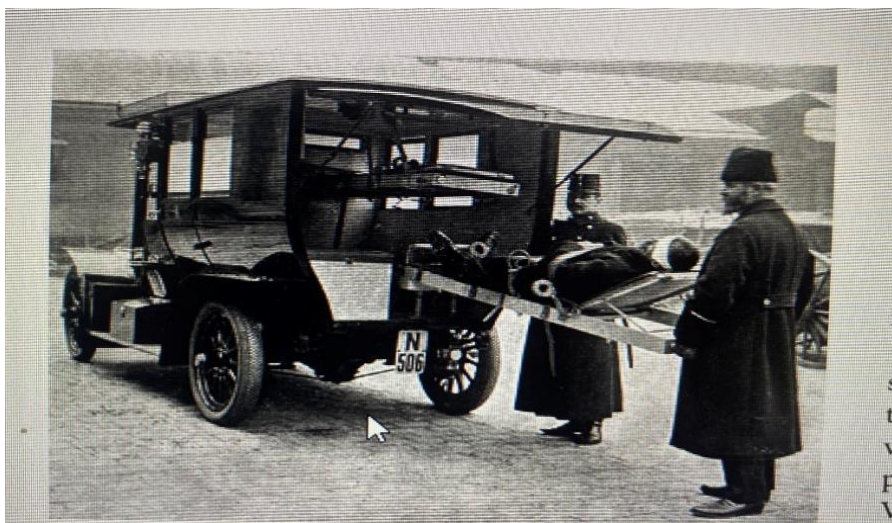
Obrázek 2 - První sanitní vůz Praga 18/22HP v Praze (Tuček, 2019)

První sanitní vůz získal PDSO roku 1911. Tento vůz byl oficiálním prvním sanitním vozem na území ČSR. Sanitní vůz byl vyroben na podzim roku 1910 v českomoravském závodu a nesl označení Praga 18/22 HP. Opatřen byl vodou chlazeným čtyřválcovým motorem o objemu 3052 cm³, výkonem 20 k (15 kW) a pohonem zadních kol. Dokázal vyvinout přibližnou rychlost okolo 50 km/h. Rozměry vozu činily délku 4,08 m s šířkou 1,76 m, výškou 1,59 m a váhou 1400 kg. Tlumení či odpružení bylo zajištěno podélně listovými pery na tuhé přední i zadní nápravě. Vstup do ambulantního prostoru byl opatřen dvířky na levé

boční straně karosérie nebo zadním vstupem, kterým se především nakládala a vykládala nosítka. Uvnitř ambulančního prostoru se nacházelo na pravé straně místo pro dvě nosítka. Na levé straně se nacházelo místo pro ošetřovatele a krabici s obvazovým materiálem. Vozidlo bylo zakoupeno hlavními představiteli pražské městské pojišťovny za 17 586 korun. Sanitní vůz Praga 18/22HP byl primárně pořízen za účelem poskytování první pomoci na území Prahy, ale z dochovaných zdrojů bylo zřejmé, že vůz se používal i na delší tratě (Tuček, 2019).

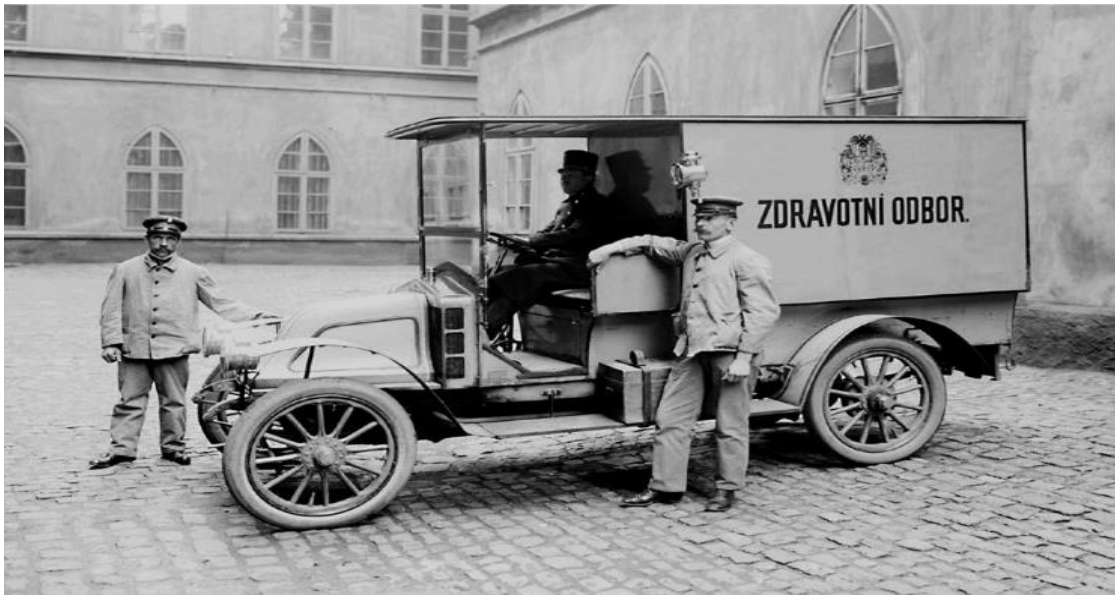
Obrázek 3 – Druhá sanitka pražské záchranné služby, Praga 16/18 HP ročníku 1913 (Tuček, 2019)

Roku 1912 hlavní představitelé pražské městské pojišťovny zakoupili pro městský obvod Vinohrady druhý sanitní vůz Praga 18/22 HP za 11 125 korun. Sanitní vůz Praga 16/18 HP příslušníci pražského sboru začali využívat poslední červnové dny roku 1913. Jednalo se o postarší model s motorizací o výkonu 18 k (13 kW). Dvířka do ambulantního prostoru tohoto modelu se nacházela vzadu. Uvnitř ambulantní nástavby byl prostor pro jednoho ležícího pacienta na nosítkách a pro dva členy posádky. Primárním účelem tohoto vozu byla přeprava do vzdálenějších míst. Patrně se jednalo o kvalitně sestrojený vůz, jelikož roku 1930 byl stále využíván PDSO pro přepravu – sice pouze opilců, ale přece jen se stále uplatnil. (Tuček, 2019).

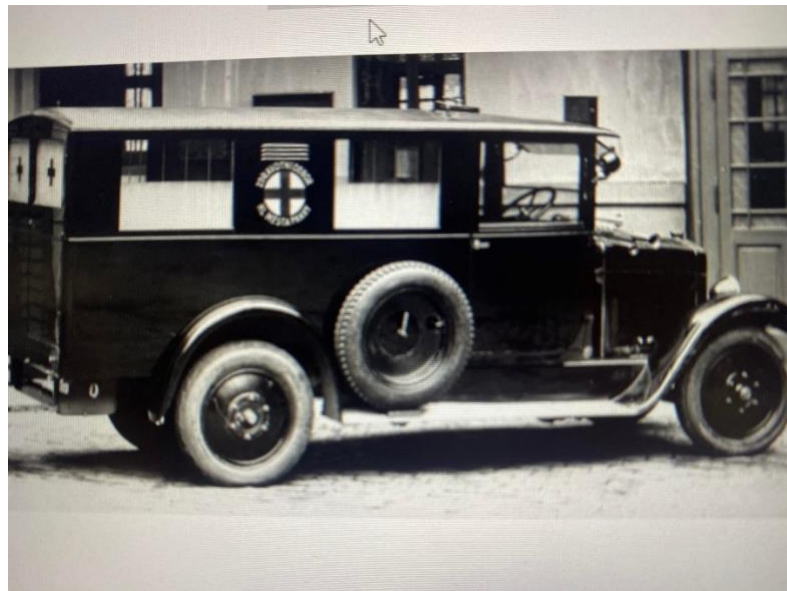
Obrázek 5 - Sanitní vůz Škoda 125 v Praze (1929) (Tuček, 2019)

Začátkem 30. let 20. století měli příslušníci PDSO k dispozici tři sanitní vozy na podvozcích Škoda 115, které byly opatřeny karoserií od Uhlíka. Následující inovací ve vozové parku v Praze se stal vůz Praga Mignon. Roku 1931 byly pořízeny další tři vozy Praga Mignon. Pražský vozový park tehdy disponoval 14 sanitními vozy. Každým rokem docházelo k pořízení nebo inovaci tří až čtyř sanitních vozů. Po vozech Praga představovaly inovaci vozového parku sanitní vozy Škoda 125, opětovně karosované Uhlíkem. (Dufek, Králík 2015; Tuček, 2019).

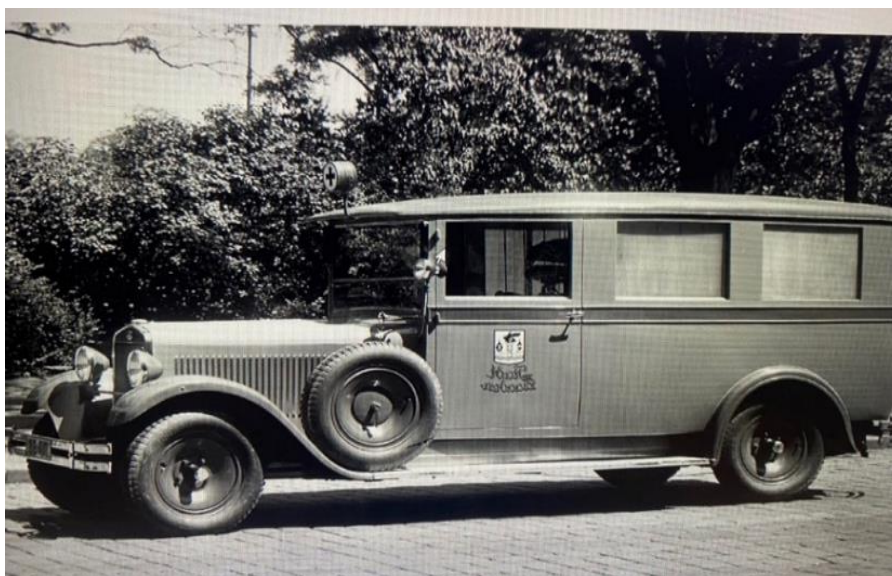
Obrázek 7 - Vůz Škoda 645 od karosárny Uhlík (Tuček, 2019)

Podobným konceptem z dílny Uhlíkovi karosárny byla sanitní nástavba na podvozku Praga Alfa. Dále karosárna Uhlík roku 1930 upravila sanitní verzi šestiválce Škoda 645, který již disponoval otevíráním dveří na obě strany, tudíž naložení a vyložení pacienta na nosítkách se stalo jednodušším. Ambulantní prostor sanitní úpravy Škoda 645 představoval prostor pro dvě nosítka, která byla opatřena americkým patentem. Součástí ambulantního prostoru byla i sklopná sedátka pro dva ošetřující. Karosárna Uhlík upravovala i sanitní verze na jiných podvozcích, ale pro tuto práci jsem zvolil pouze uvedená (Tuček, 2019).

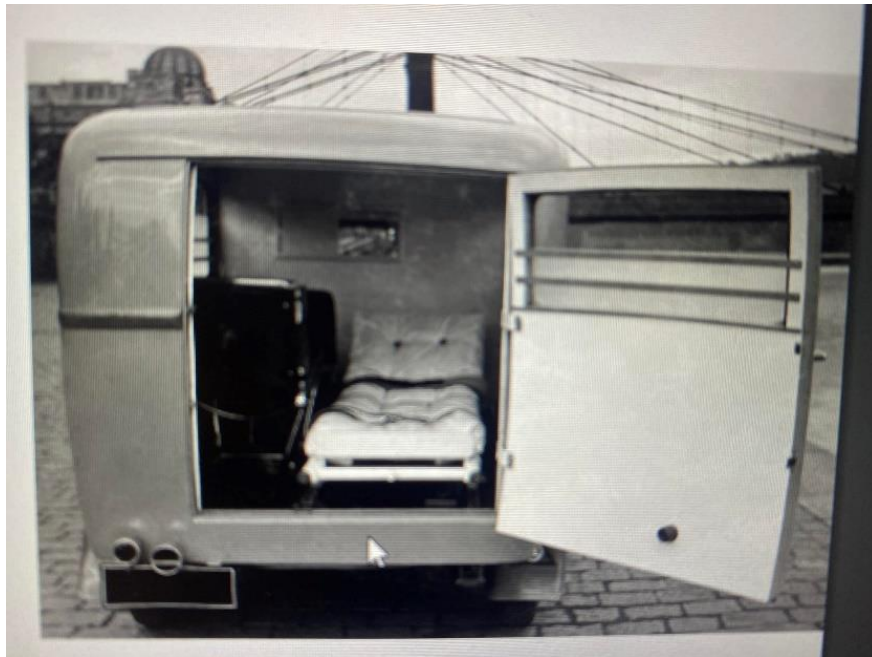
Obrázek 9 - Pohled do Sanitního vozu Škoda 430 z pražské karosárny Šebek a Vyskočil (Tuček, 2019)

Sanitní úpravy byly modernizací i pro pražskou záchranou stanici. V roce 1934 se tři vozy zařadily do jejího vozového parku. Jedním z nově zařazených sanitních vozů byla Škoda 430, která disponovala ambulantním prostorem pro jedna nosítka z dílny pražské karosárny Šebek a Vyskočil. Jednalo se o čtyřválec se čtyřmi stupni převodů, opatřený motorizací 32 K (23,5 kW) a pohonem na tuhou zadní nápravu. Dveře do kabiny

se nacházely po levé straně, na pravé straně se nacházel další vstup do karoserie. Otevírání zadní části karoserie umožňovala dvířka po celé šířce vozidla k pravé straně. Lůžko se uvnitř karosérie nacházelo po pravé straně, levá byla opatřena dvěma sklopnými sedátko. Kontakt s řidičem byl umožněn posuvným oknem v mezistěně kabiny a ambulantního prostoru (Šuman-Hreblay, 2011; Tuček, 2019).

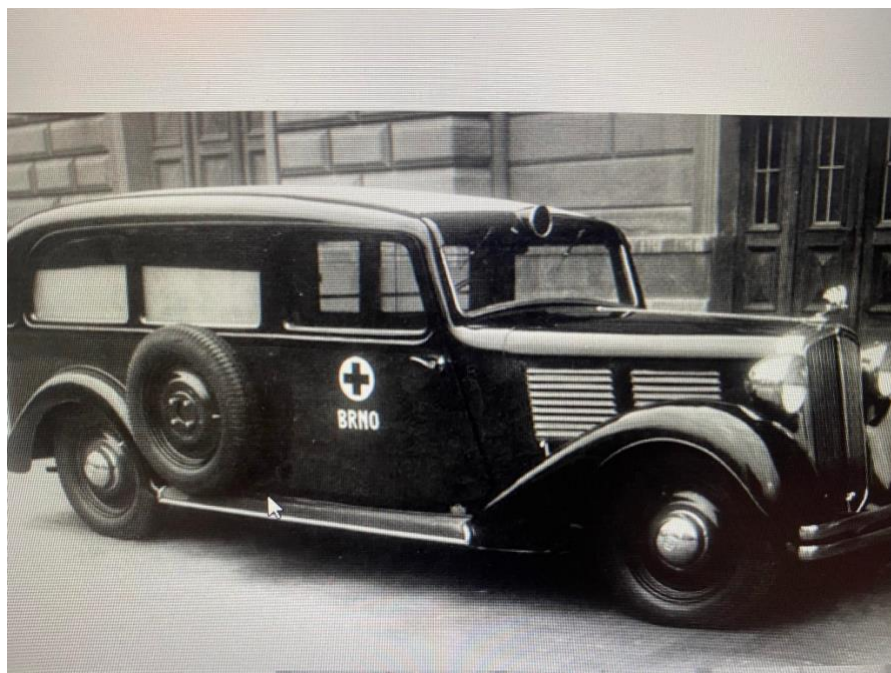
Obrázek 10 - Škoda 637D karosována Plachým (Tuček, 2019)

Stejného roku 1934 debutovala Škoda 637, jež byla prvním velkým sanitním vozem opatřeným o páteřový rám. Šestiválec se všemi nezávisle zavěšenými koly navazoval na model Škoda R 6. Brněnská karosárna Plachý totožného roku stihla vytvořit prodlouženou sanitní verzi o rozvorech 3,2 m s označením Škoda 637 D pro místní stanici (Tuček, 2019).

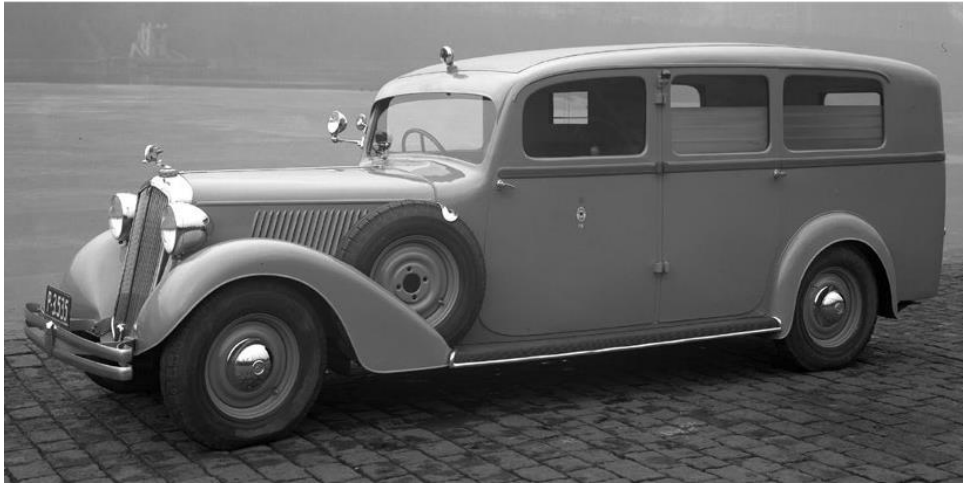
Obrázek 11 - Škoda Superb karosovaná firmou Šebek a Vyskočil pro pražskou záchranku, (Tuček, 2019)

Mladoboleslavským závodem byl roku 1935 na trh uveden vůz Škoda Superb, což byl nástupce modelu Škoda 637. Vznikla sanitní úprava opatřena páteřovým rámem a kapalinovými brzdami oproti dřívějším mechanickým, disponovala také vodou chlazeným šestiválcovým motorem o zvýšené síle na 55 k (40 kW). Rozšíření karosérie řadilo vůz mezi velké sanitní vozy. Za úpravu se zasloužila pražská Karosárna Šebek a Vyskočil. Zadní část karosérie tvořily jednokřídlé dveře. Pro pražskou záchranou stanici byla zhotovena sanitní úprava Škoda Superb na podzim roku 1935. Následující roky byl vozový park pražské záchrané stanice inovován například o vozy Praga Alfa, Tatra 52 nebo Walker Super (Tuček, 2019).

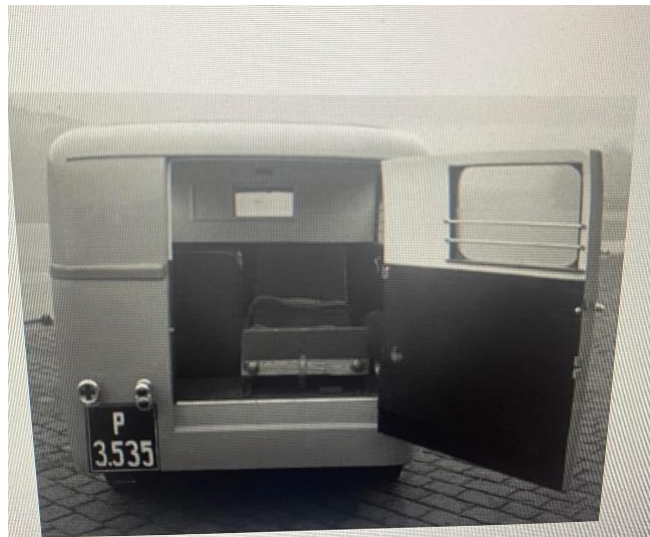
Obrázek 12 - Interiér vozu Škoda Superb od Šebka a Vyskočila (Tuček, 2019)

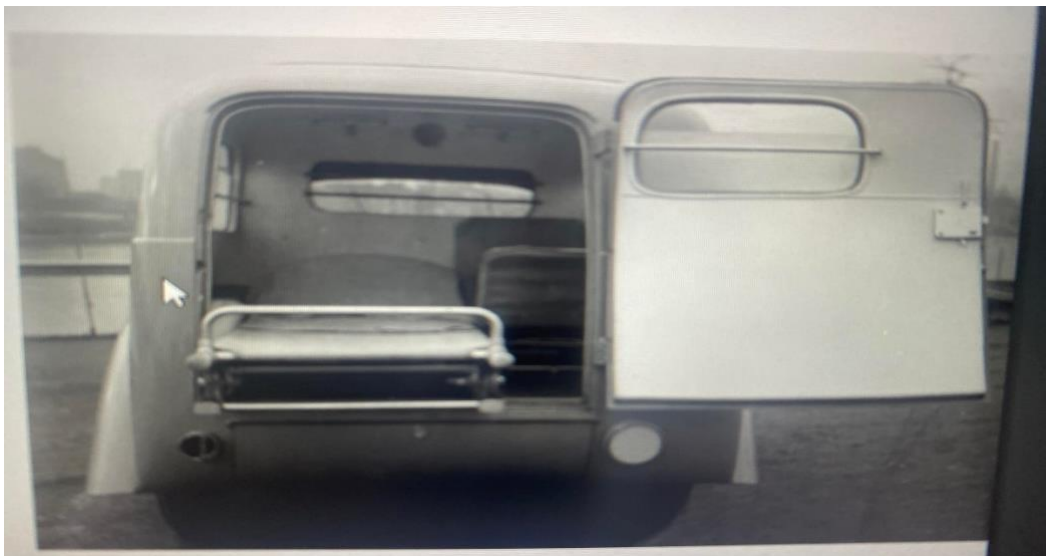
Obrázek 15 - Škoda Rapid 1500 v jednolůžkovém provedení, (Tuček, 2019)

Dalším vozem z mladoboleslavské automobilky byl vůz Škoda Rapid 1500. Karoserie tohoto vozu byla postavena s poměrně obstojnou délkou 4,7 m, čímž byl i prostor uvnitř větší, oproti Škodě Popular 995. Díky obstojným rozměrům vozu, mohly být v sanitních úpravách převáženi najednou i dva ležící pacienti na nosítkách. Zadní dveře nepodstoupily žádnou novou inovaci, oproti vozu Popular 995. Opětovně byl vstup do ambulantního prostoru v zadní části vozu. Na levé straně vozidla byly pouze dveře pro řidiče, pravá strana disponovala párem dveří, jenž jedny z nich opatřovaly vstup do ambulantního prostoru. Dále byl vůz opatřen okénkem pro komunikaci s řidičem v mezistěně

kabiny a ambulantního prostoru. O první sanitní úpravu se postarali zaměstnanci pražské Karosy a model byl exportován do Moravských Budějovic. Tehdejší čtyřválec dosahoval maximální rychlosti okolo 100 km/h s průměrnou spotřebou 12-15 l benzínu na 100 km. Podvozek modelu Rapid 1500 se osvědčil jako sanitní vůz. Z tohoto důvodu vzniklo dalších 10 exemplářů, které byly v roce 1940 zakoupeny záchrannými stanicemi v Brně, Plzni, Táboře a Mostu. Dalším exemplářům se věnovala karosárna Hartman a dodala neznámý počet vozů do Valašského Meziříčí (Tuček, 2019).

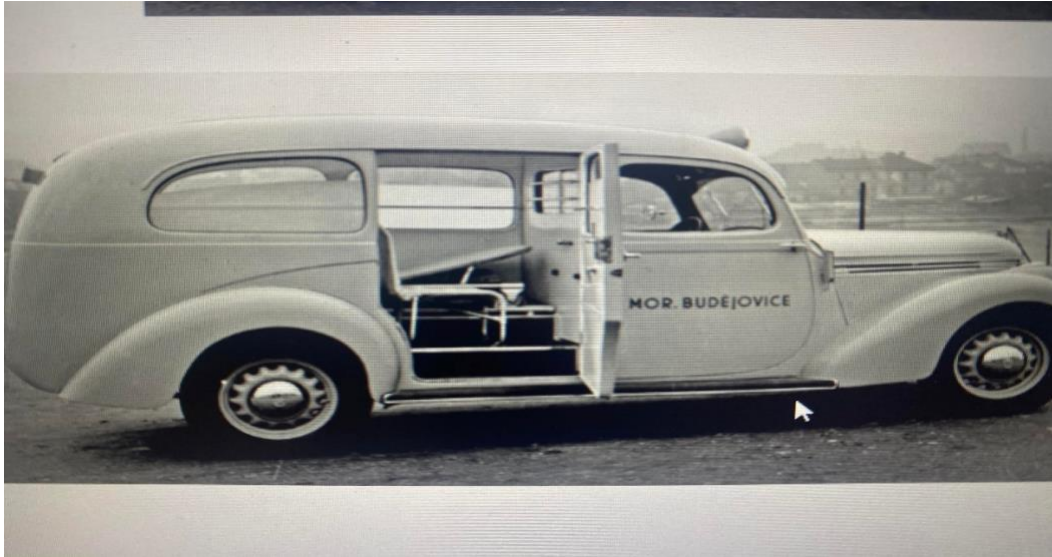
Obrázek 16 - Sanitní úprava vozu Škoda Rapid 1500, (Tuček, 2019)

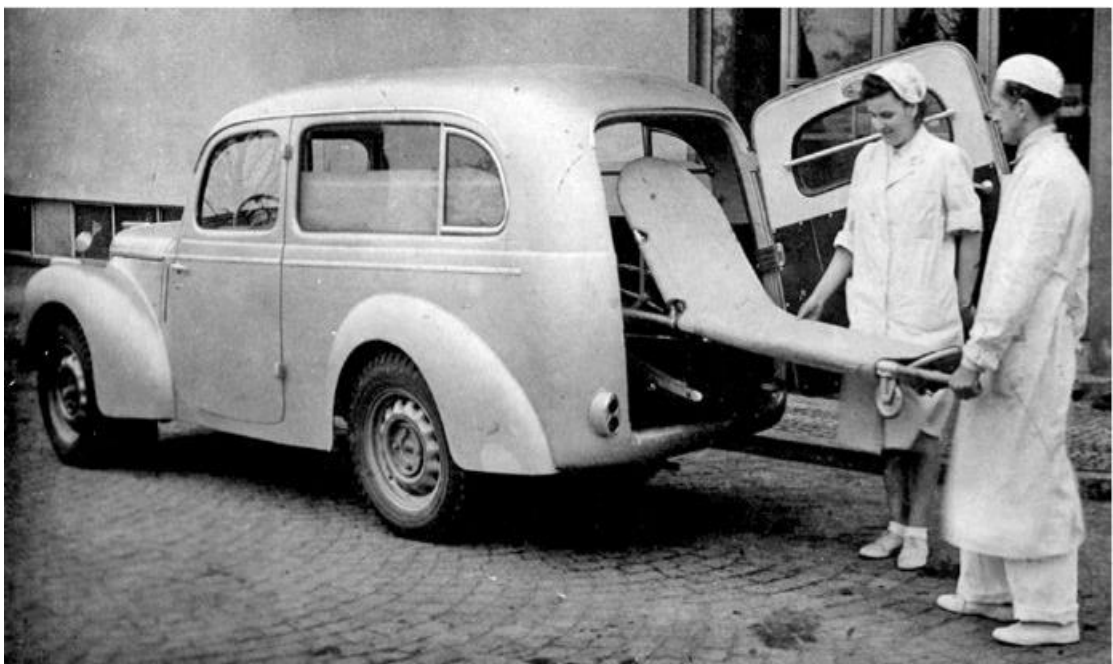
Obrázek 19 - Přístup do sanitního prostoru sanitky 1101 byl pouze zadními dveřmi (Tuček, 2019)

pro zdravotníka. Oplechovaná karoserie, jejímž základ tvořilo dřevo byla po celé délce v horní části zevně opatřena dvěma páry oken, jež mimo jiné vyřešila její odvětrávání. Novým vybavením sanitky se stalo signalizační tlačítko umístěné nad nosítky, které sloužilo jako další komunikační prvek s řidičem, neboť ten zaznamenal zvukový signál. Interiér sanitní karosérie byl dále opatřen bílým a modrým světlem. Celá zadní část karoserie sloužila jako dvířka, která se otevírala napříč celou zadní částí na pravou stranu. Najíždění a vyjíždění nosítek zajišťovaly kolejnice z oceli (Archiv Škoda auto).

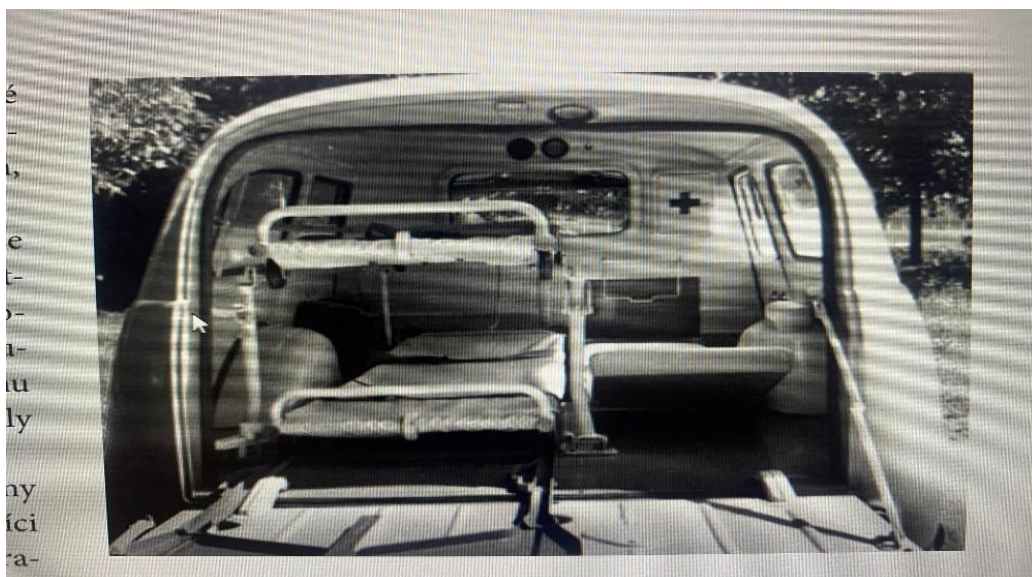
Obrázek 22 - Náhled do sanitního prostoru Škody 1200, (Tuček, 2019)

Uvnitř ambulantní zástavby Škoda 1200 disponovala prostorem pro dvě nosítka, která byla umístěna nad sebou na levé straně. Na pravé straně sanitního prostoru se nacházelo sklopné sedadlo pro zdravotníka.

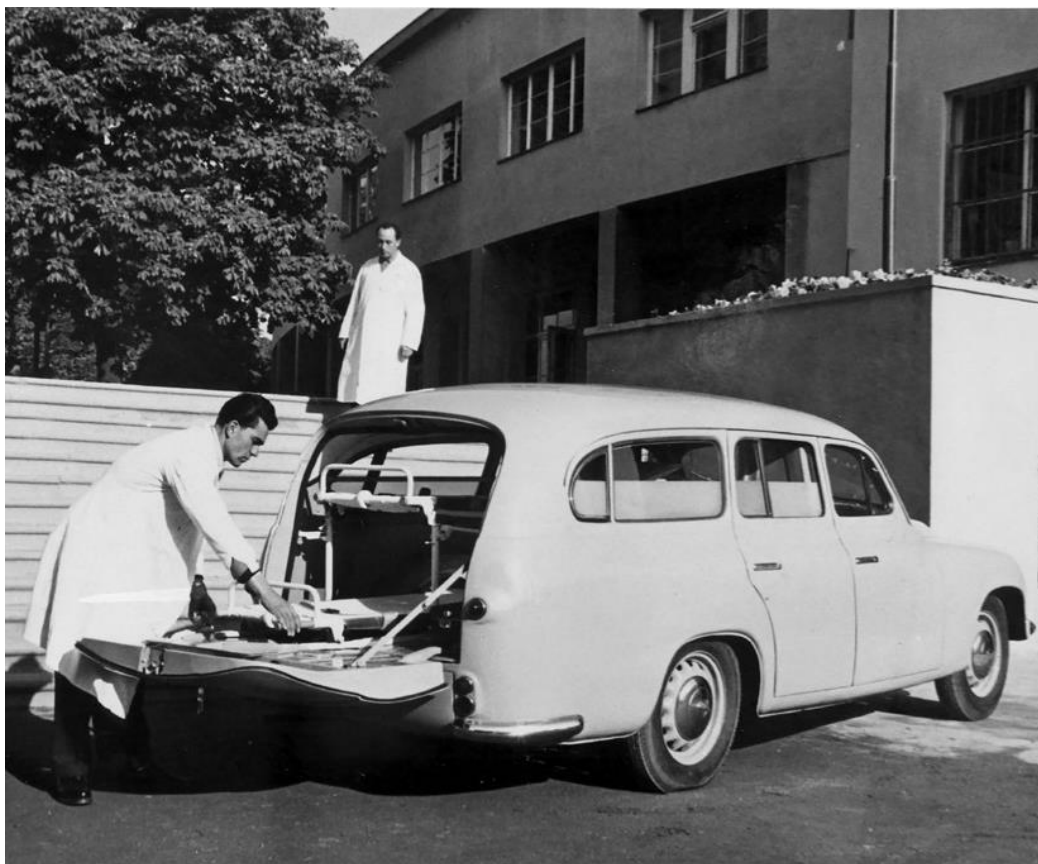
Obrázek 24 - Sanitní automobil Škoda 1201 v provedení se dvěma nosítky nad sebou (Tuček, 2019)

Nová modernizace sanitního vozu byla stavěna na podvozcích Škoda 1201. Výroba těchto sanitních vozů probíhala ve Vrchlabí od roku 1956, až do roku 1961. Jednalo se o sanitní úpravu, která disponovala čtyřválcovým motorem o síle 45 k (33 kW). Novou barvou modernizované karoserie se stala žlutá. Sanitní vozy se vyráběly v jednolůžkovém nebo dvoulůžkovém provedení. Mimo jiné i v provedení tzv. „úrazového vozu“, který byl navíc opatřen sirénou a výstražnými světly. Na tu dobu vcelku dobré a prostorné vozy sloužily poskytovatelům první pomoci do roku 1975. Sanitních úprav bylo vyrobeno

na 5286 kusů. Ambulanční prostor vybrané úpravy je vyobrazen na dobové fotografii pod textem (Tuček, 2019).

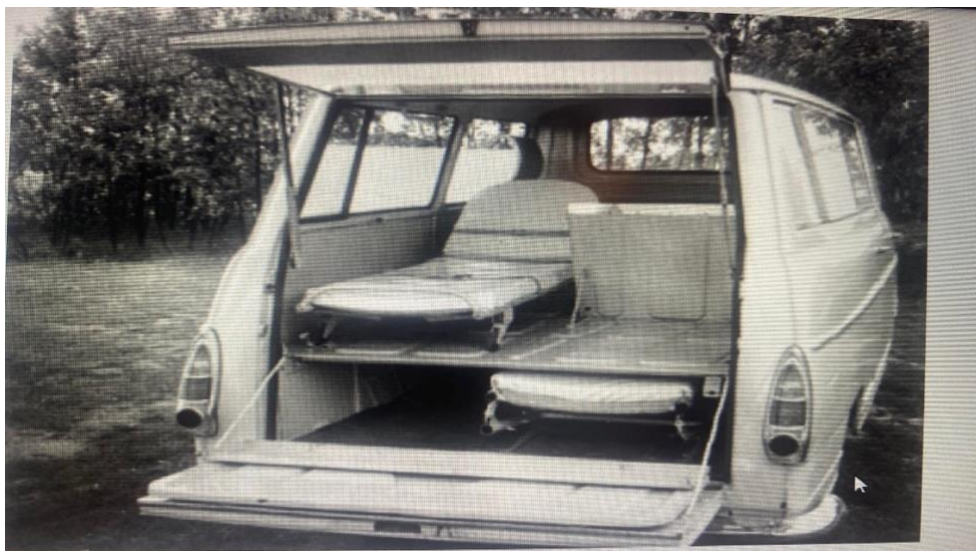
Obrázek 28 - Škoda 1203 sériové výroby z Vrchlabí, (Archiv Škoda auto)

Samotná skříňová karosérie byla opatřena ocelovými výlisky a disponovala prostorem pro přepravu sedmi osob. Součástí karosérie byla také zasklená bezpečnostní tvrzená okna v pryžových profilech, která se dala spustit nebo alespoň vyklápat. Vnitřní prostor se rozděloval příčnou mezistěnou na kabinu řidiče (dále pouze kabinu) a prostor pro ošetřujícího spolu s pacienty (dále pouze zadní prostor). Do prostoru kabiny byl vstup zajištěn z obou stran samostatnými dveřmi. Do zadního prostoru byly přístupy zadní či boční částí

Přepravní prostor o délce 2,36 m vykazoval místo pro dvě nosítka s ležícími pacienty. Navíc se ve voze nacházela další dvě místa, jedno pro sedícího pacienta, druhé pro ošetřujícího. Dalším zajímavým mezníkem byl rok 1973, kdy tyto vozy vznikly v jednolůžkovém provedení, jakožto vozy RLP. Za většinou těchto úprav se zasloužily dílny dopravních zdravotních služeb

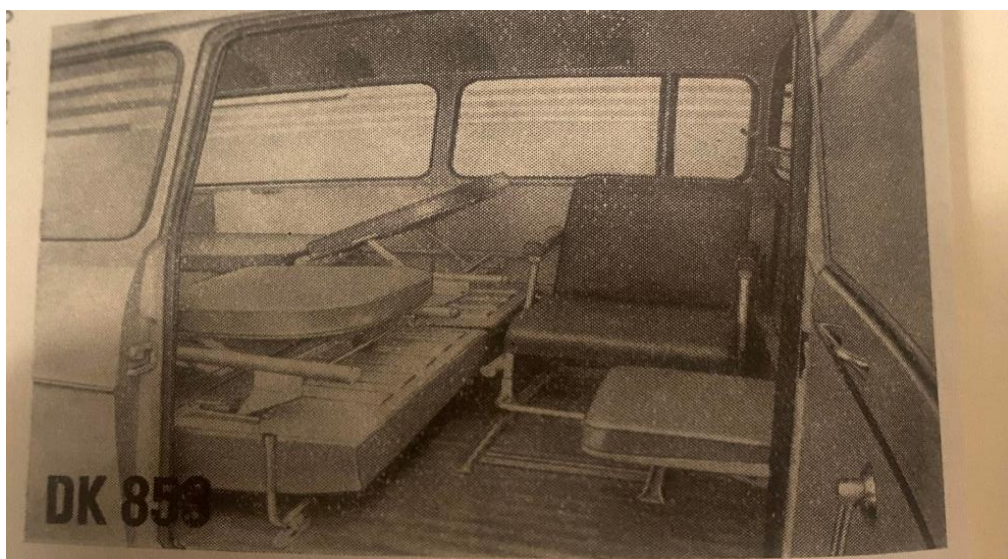
Obrázek 29 - Pohled do ambulantního prostoru Škody 1203, (Archiv Škoda auto)

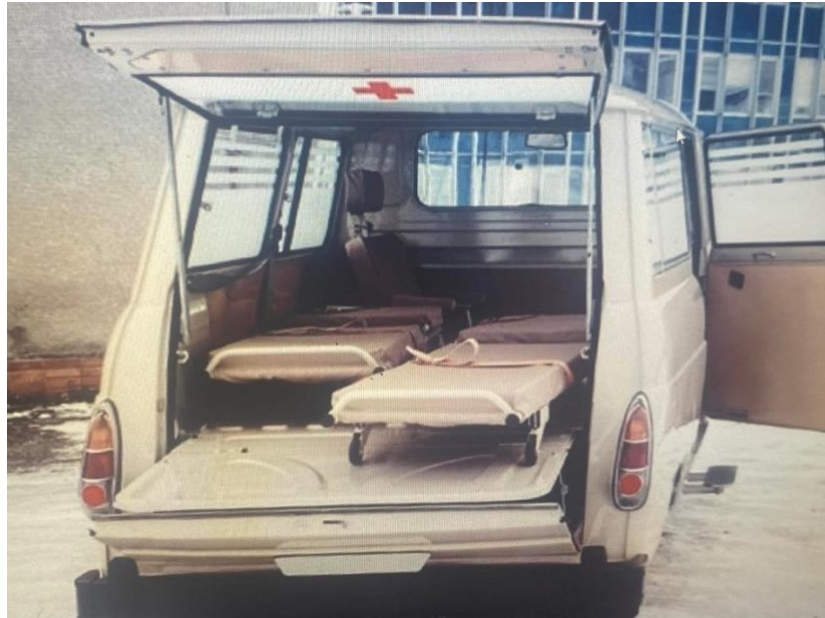
Obrázek 30 - Trnavská Škoda 1203, (Tuček, 2019)

V průběhu 80. let 20. století dominance sanitních vozů Škoda 1203 přetrvávala. Začaly se vyrábět na novém místě – v Trnavě. Kompletní přesun výroby sanitních úprav Škody 1203 do Trnavy přišel roku 1982. V oblasti karoserie nedošlo k zásadním změnám, ale rapidně klesla jejich spolehlivost. Z dobových popisů už pouhé přebírání těchto vozů nebylo jednoduché. Údajně

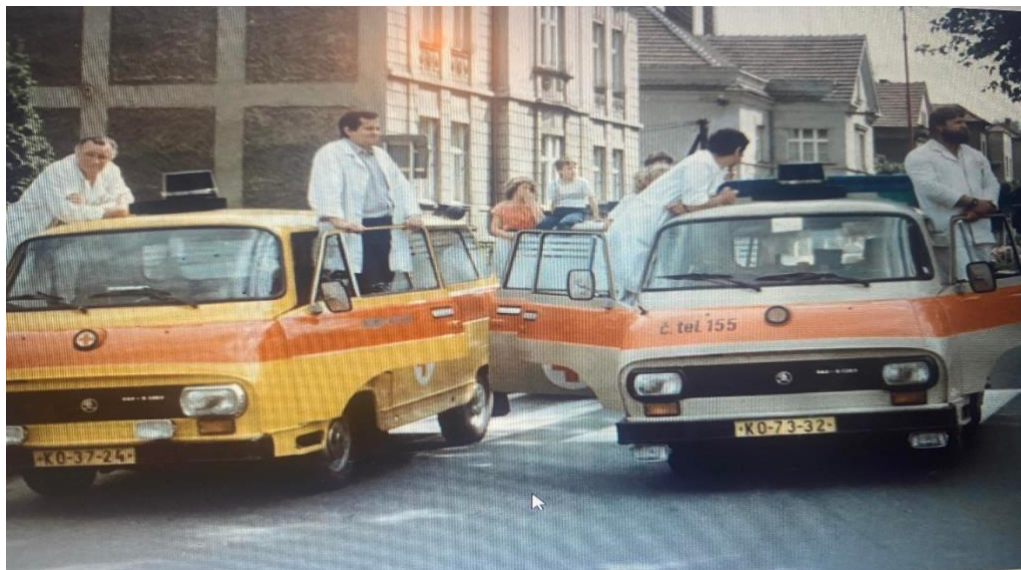
Obrázek 31 - Zmodernizovaná Škoda 1203 bez klasického kšilku roku 1988, (Tuček,2019)

V roce 1985 se sanitní vůz Škoda 1203 dočkal modernizace. Mírně se upravila čelní část karoserie, kdy se odstranil čelní kšilt nástavby. Mimo uvedeného

došlo k úpravě světel. Nejdůležitější modernizace byla v motorizaci: síla motoru se zvýšila na 57 k (42 kW), čímž model s označením TAZ Š 1203 M dokázal vyvinout rychlost až 110 km/h. Mezi lety 1982-1986 zmodernizované sanitní úpravy dodala v počtu 400-475 kusů tuzemským záchranným stanicím národní podnik Mototechna. Dalšími sanitními vozy 80. let 20. století byly sanitních provedení vozu značky Latvijs, které našly místo i ve vozovém parku pražské záchranné služby, dále Renault Master od firmy Sanicar v počtu 88 kusů nebo 33 vozů Mercedes GE Miesen. Dle Tučka měl lékař k dispozici v sanitní úpravě Sanicar vozu Renault Master resuscitační přístroj Draeger, elektrokardioskop Schiller, defibrilátor Lifepak 5, odsávačku Leardal, digitální tlakoměr, zařízení pro infuze, dýchací křísící vaky a další (Tuček, 2019; Zdravotnická záchranná služba hl. m. Prahy, 2021 a.).

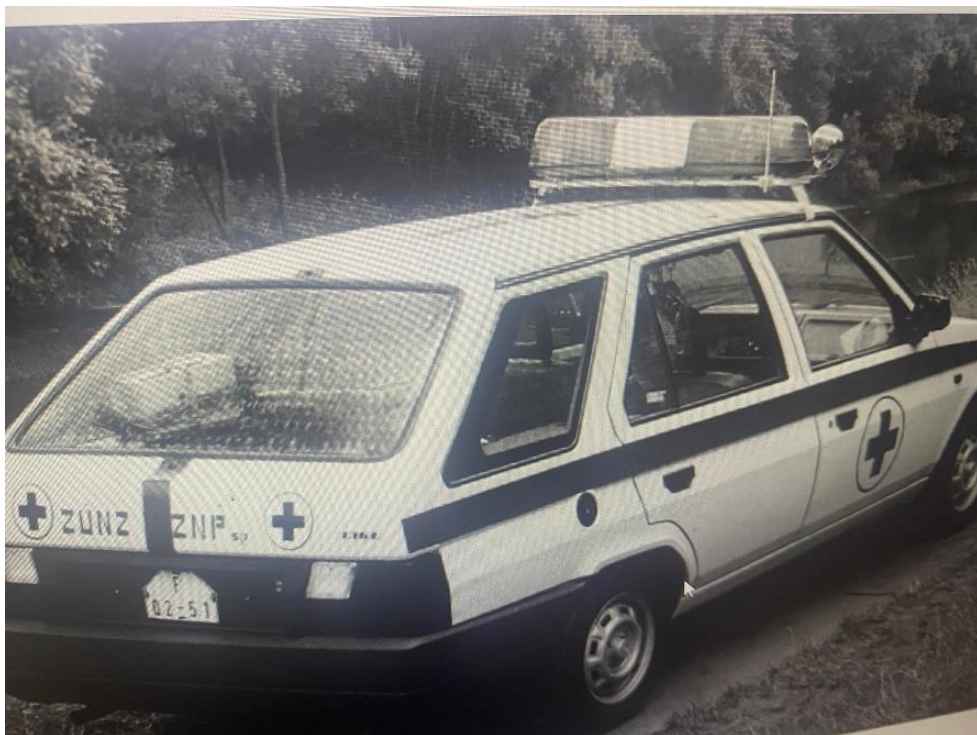
Obrázek 32 - Škoda Tourist 785 ve službách ZÚNZ, (Tuček, 2019)

Na začátku 90. let 20. století mladoboleslavský závod představil čtyři prototypy vozu pro zdravotnické využití. Jeden z nich nesl označení Škoda 785 Tourist, později přejmenován roku 1990 na Forman. Jednalo se o vůz, který disponoval délkou 4,16 m. Vůz byl především využíván lékařskou službou první pomoci a návštěvní lékařskou službou. Při sklopení zadního sedadla mohl být pacient přepraven na skládacích nosítkách. Vedle nosítek se nacházel malý prostor pro doprovod, nejčastěji pro sestru a skromné místo se našlo i pro zdravotnické vybavení (Tuček, 2019).

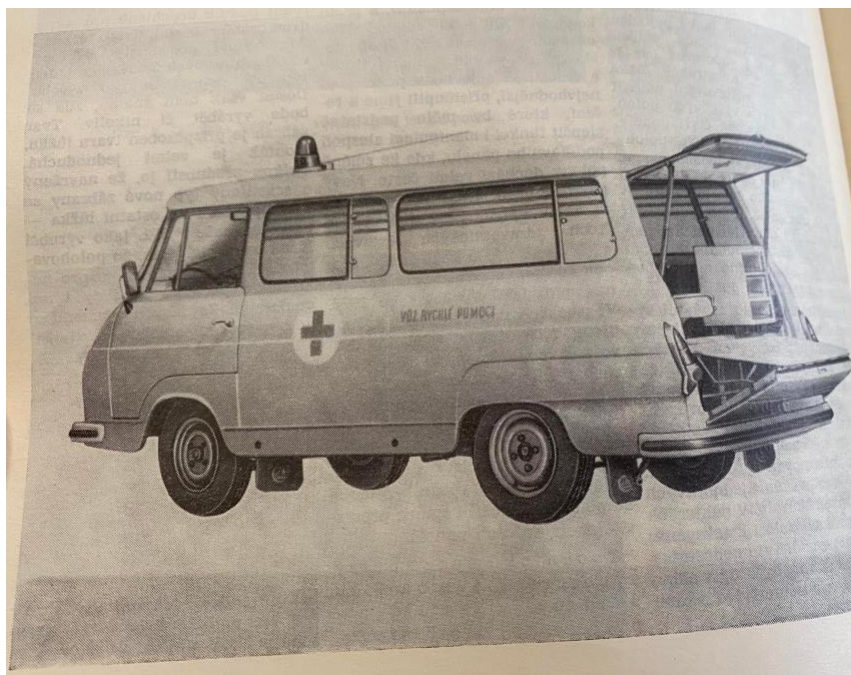
Obrázek 34 - Vůz Škoda 1203 RLP od Chirana, (Služba zdravotníkům, 1975)

Tato úprava od pražské Chirany představovala jednu z prvních oficiálních RLP úprav vozů Škoda zajišťující intenzivní péči. Vycházela z představ, že sanitní vůz záchranné služby mohl účinně zasahovat jen tehdy, pokud byl vybaven výbavou pro rychlý lékařský zásah. Důležitou myšlenkou byla také možnost vyjmutí lékařské výbavy, z důvodu poskytování první pomoci v terénu. Prostor pro přepravu pacienta vycházel ze zkušeností odborníků, kteří stanovili minimální rozměry pro ambulanční prostor. Konkrétně délka 2650 mm, šířka 1500 mm a výška 1760 mm. Dalším aspektem byla nosítka, která musela umožnit polohování až 30 stupňů (Trendelenburgova poloha). S nosítky byla spjata i myšlenka, která situovala lékařské sedadlo za hlavu pacienta při naložení nosítek. Žádoucí byl mimo uvedených i přístup ze všech stran k pacientovi uvnitř ambulantního prostoru. Stejnou vizi představovalo i uspořádání zdravotnického vybavení, ke kterému měl být bezprostřední přístup odkudkoliv. Mezi nejlepšími vozy upravené pro tuto náročnou službu byly vozy firmy Mielsen a Binz na podvozcích Mercedes vybavené zdravotnickou výbavou Hellige. Cena takových sanitních vozů byla hodně značná a při pořízení dostatečných kusů neuskutečnitelná (Služba zdravotníkům, 1975).

Pracovníci Chirany a MZV našli alternativní řešení ve formě Avii, která byla nejbližší nárokům na specifikovaný vůz. Byl to ale nákladní vůz s tvrdým pérováním a výrobce nehodlal pérování upravit, z důvodu malého výrobního počtu vozů. Jediným možným vozem pro tuto úpravu tedy byla Škoda 1203. Chirana ve spolupráci s AZNP zhotovily zvýšenou nástavbu o 400 mm, která byla označena dostatečnou pro práci lékaře. Sanitní úprava RLP byla určena pro převoz jednoho pacienta na nosítkách, popřípadě druhého sedícího pacienta na skládací přenosné sedačce, která se dala ve voze pevně upevnit. Celkové dovolené zatížení vybaveného sanitního vozu činilo 5 osob a 50 kg. Speciální stůl pro uložení nosítek dovozoval naklánění do polohy Trendelenburg a Antitrendelenburg. Dále byl speciální stůl opatřen bočními opěrkami a možností vysunout podkládací desku, která byla určena pro zpevnění páteře či pro masáž srdeční. Samostatná nosítka byla standartní jako v běžných sanitních vozech Škoda 1203. Uvnitř ambulantního prostoru se za mezistěnou vlevo nacházelo místo pro topení, kyslíkovou lahev a panel s křísícím přístrojem Respirox 2 spolu s baterií defibrilátoru BPD 11 A. V přední části ambulantního prostoru vlevo se nacházela skříňka na nástroje a jiný materiál. Na skříňce byl umístěn bateriový kardioskop a po boku skříňky byl úchyt na tři infuzní láhve. Součástí výbavy tvořil také ruční reflektor, který zajišťoval dobré osvětlení. V pravé zadní části ambulantního prostoru se nacházela druhá skříňka opatřená obvazovým materiálem. Tato skříňka byla při otočení důmyslně situována u bočních dveří, tudíž personál mohl jednoduše vyjmout bez zbytečného obíhání potřebný materiál během ošetřování na silnici nebo v jiném terénu. Mezi touto skříňkou s obvazovým materiálem a bočními dveřmi se nacházela podél boční stěny lavice pod níž byl uložen kanystr s vodou o obsahu 10 l. Za mezistěnou rozdělující kabinu a ambulantní prostor byla za hlavou pacienta připevněna sklopná sedačka. Tuto sklopnou sedačku chránily v místech hlavy a zad pružné polštáře (Služba zdravotníkům, 1975).
